Onderzoek, sloop en bodemsanering volkstuinen

Februari 2018: Inspectie volkstuinen voor bodemonderzoek

Doel: Inventariseren asbest in opstallen en bodem

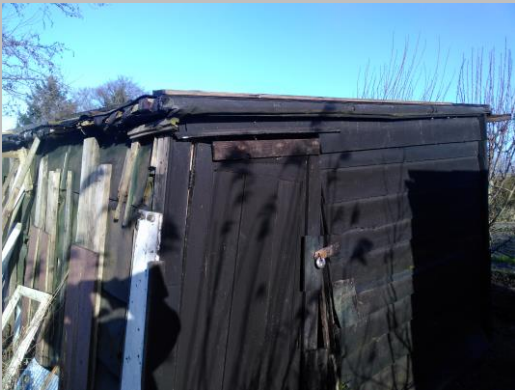
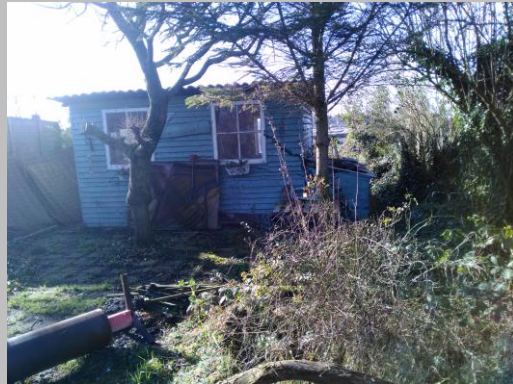
Asbest verdachte daken

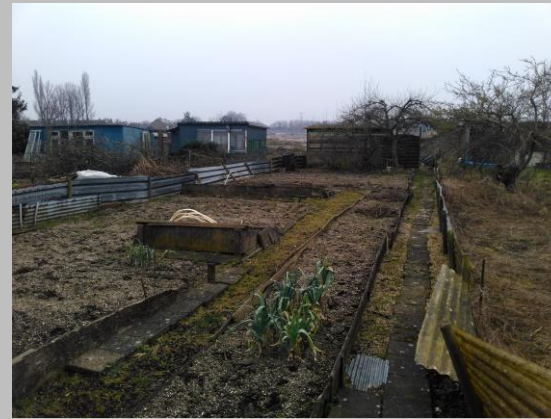
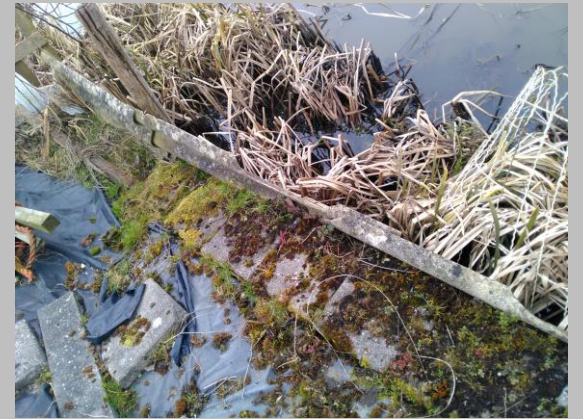
Asbest verdacht platen als erfafscheiding/oeverbeschoeiing

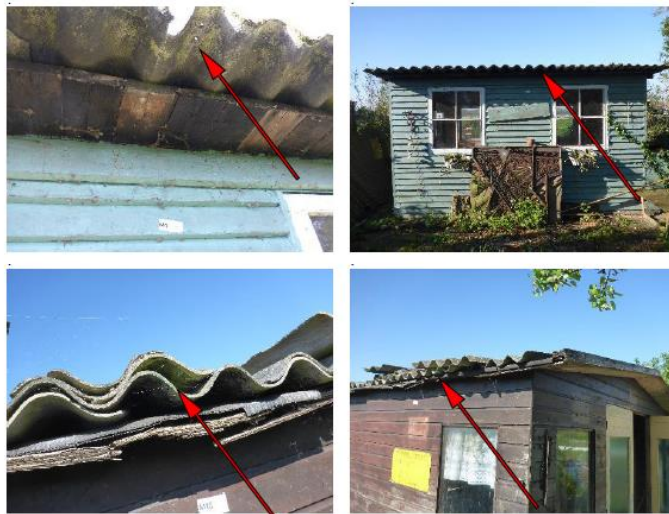
Bronnummer	B2	ASBESTHOUDEND	
Toepassing	Plaatmateriaal		
Locatie	Golfplaten op diverse daken		
Hoeveelheid	26 m2	Etage	Dak
Monsternummer	M4, M18 en M71, STL 99141, 99142, 99547, 99572	Binding	Hechtgebonden
Asbestsoort	Chrysotiel en crocidoliet	Percentage	10-15% en 2-5%
Risicoklasse	2A	Verwijderingsmethode	Openlucht sanering
Bevestiging	Geschroefd	Bereikbaarheid	Goed
Beschadigd	Licht	Verweerd	Licht
Conclusie	Bij enkele locaties is een verontreiniging veroorzaakt, zie Bron 7. Het betreft tuin: 4, 11 en 80.		
Advies	Op korte termijn saneren

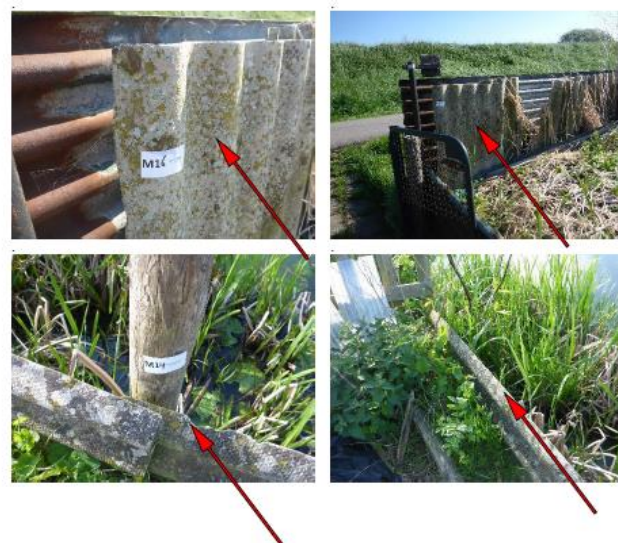
Bronnummer	B3	ASBESTHOUDEND	
Toepassing	Plaatmateriaal		
Locatie	Golfplaten als beschoeiing		
Hoeveelheid	111 m1	Etage	maaiveld
Monsternummer	M14, M16, M23, M24, M25, M28, M36, M37, M43, M44, M46, M65 en M67, STL 99141, 99142, 99547, 99572	Binding	Hechtgebonden
Asbestsoort	Chrysotiel	Percentage	10-15%
Risicoklasse	2	Verwijderingsmethode	Openlucht sanering
Bevestiging	Ingegraven	Bereikbaarheid	Goed
Beschadigd	Licht	Verweerd	Licht
Conclusie	De beschoeiing zit deels in de grond gestoken. Het betreft tuin: 7, 8, 10, 14, 15, 16, 23, 31, 24, 42, 64 en 74.		
Advies	Op korte termijn saneren

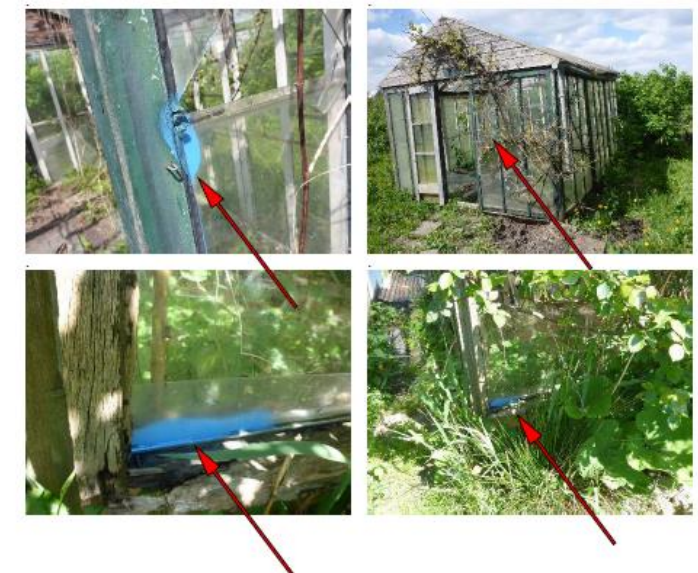
Bronnummer	B5	ASBESTHOUDEND	
Toepassing	Kit		
Locatie	Beglazingskit op diverse locaties		
Hoeveelheid	130 m1	Etage	maaiveld
Monsternummer	M33 en M52, STL 99141, 99142, 99547, 99572	Binding	Hechtgebonden
Asbestsoort	Chrysotiel	Percentage	2-5%
Risicoklasse	2	Verwijderingsmethode	Openlucht sanering
Bevestiging	Gekit	Bereikbaarheid	Goed
Beschadigd	Licht	Verweerd	Licht
Conclusie	Het betreft lichte kit. Het betreft tuin: 20 en 48.		
Advies	Op korte termijn saneren

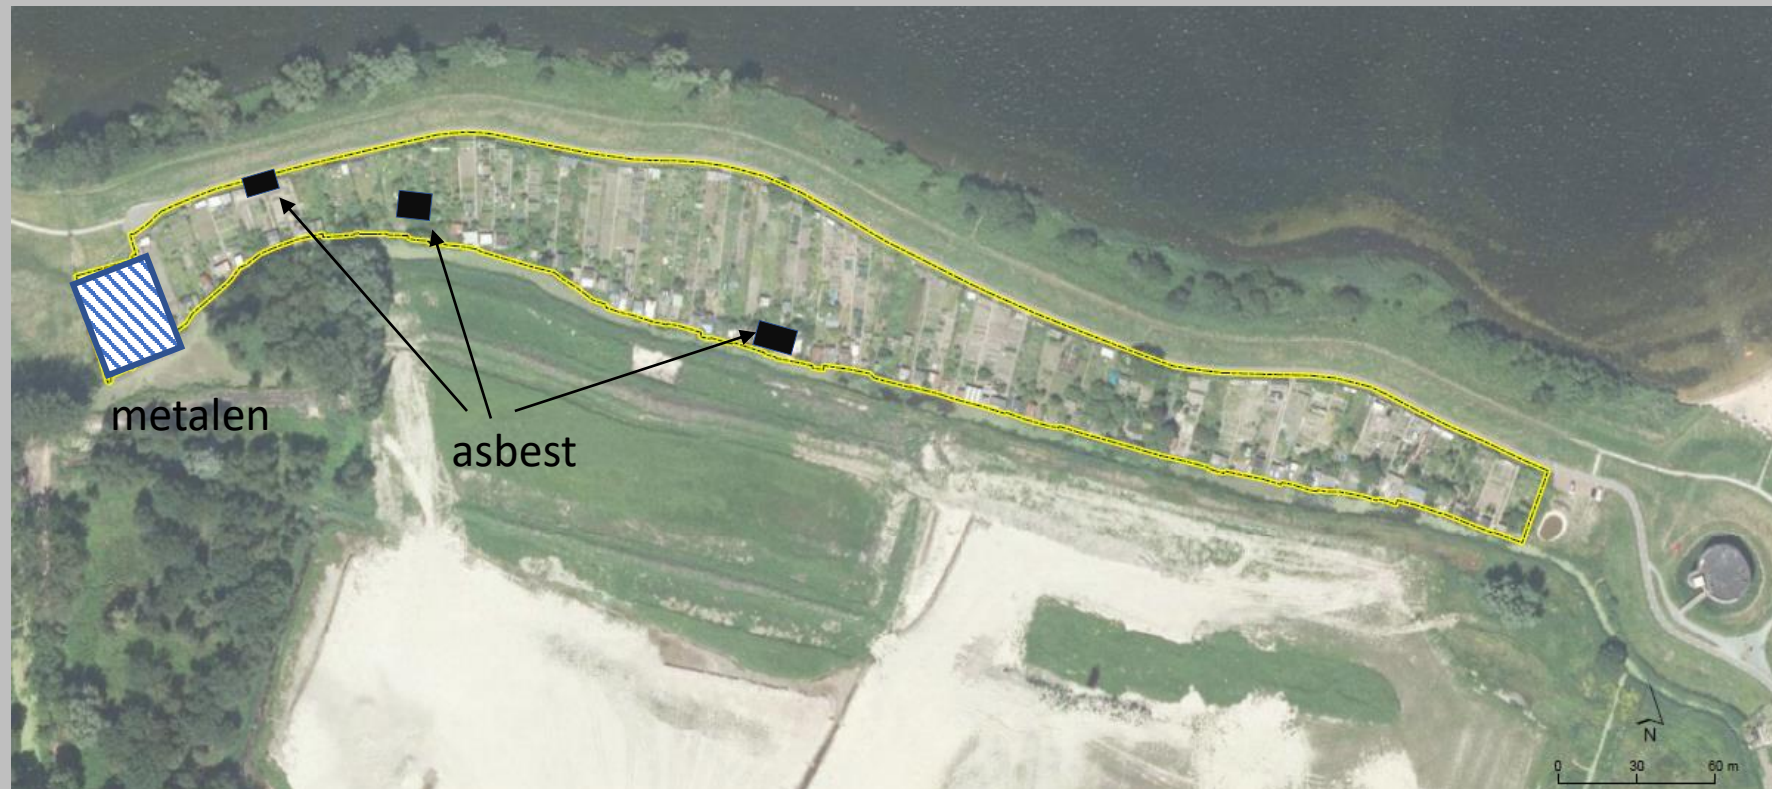
- Drie plekken met asbest boven de norm
- Een plek met metalen boven de norm
- Rest locatie voldoet aan de norm voor woningbouw, dit betekent wel asbest maar beneden de norm

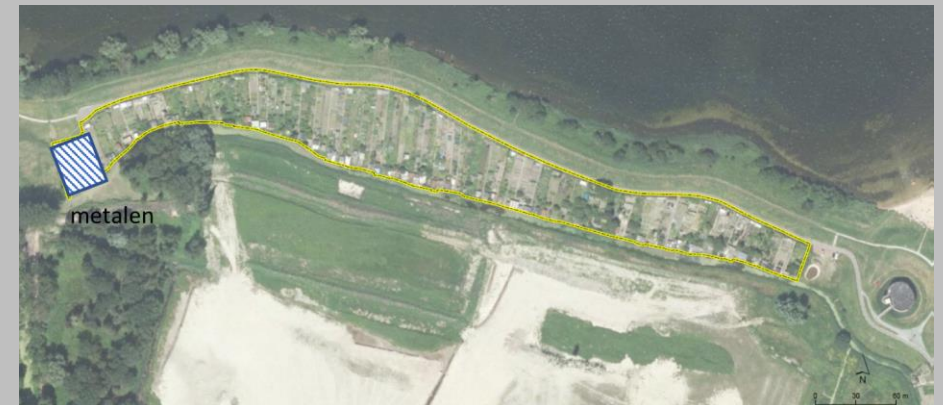
De met asbest verontreinigde grond is gesaneerd en de gronddepots zijn afgevoerd

De immobiele verontreiniging moet nog worden gesaneerd

De rest van de locatie voldoet aan de kwaliteit die hoort bij woningbouw

- Ontgraven bovengrond (30 cm) en afvoeren naar nuttige toepassing
- Bovengrond afdekken met 50 cm zand en/of grond zonder bijmenging
