## Bijlage Architectuur Tersteeg, trappen, hellingbanen, parkbanken, duikers

### 1 Architectonische elementen, trappartijen en banken van D.F. Tersteeg (nr 1-8)

Hier wordt meer ingegaan op hun bouwkundige toestand om een indruk ervan te geven. Het laten maken van een rapport door een bouwhistorisch/ restauratie-deskundige is een van de aanbevelingen.

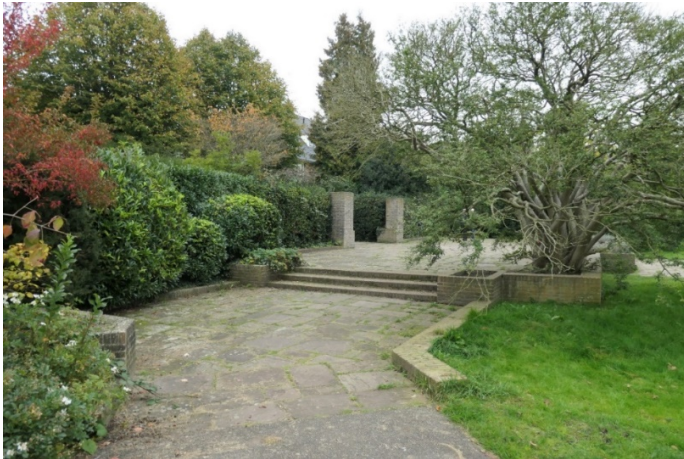
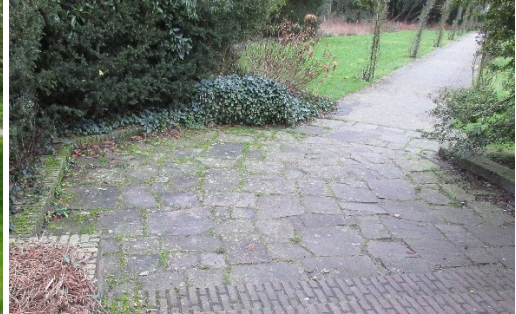
### 1.1 Entree Bilderdijkpark

Noordelijke helft entree, de architectuur van de zuidelijke helft wordt overgroeid door klimop (midden).  
Aanwijzingen voor plekken van voormalige banken (nog) niet gevonden.

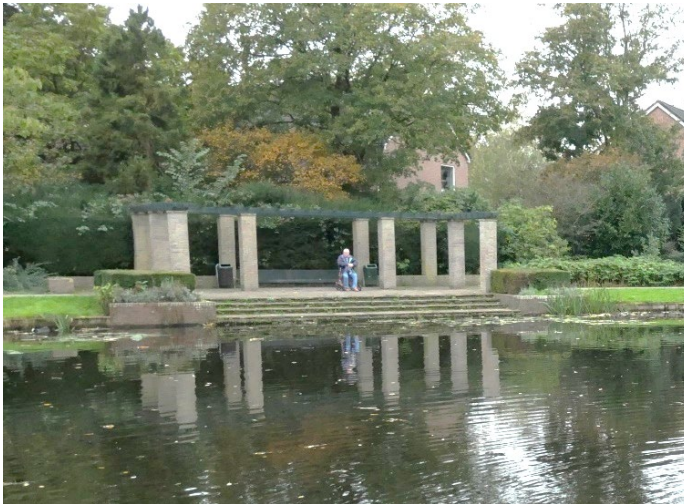
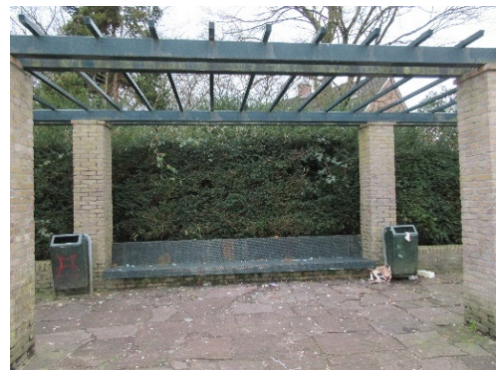
### 1.2 Pergola

Pergola met niet authentieke stalen liggers zonder begroeiing en niet authentieke stalen bank.

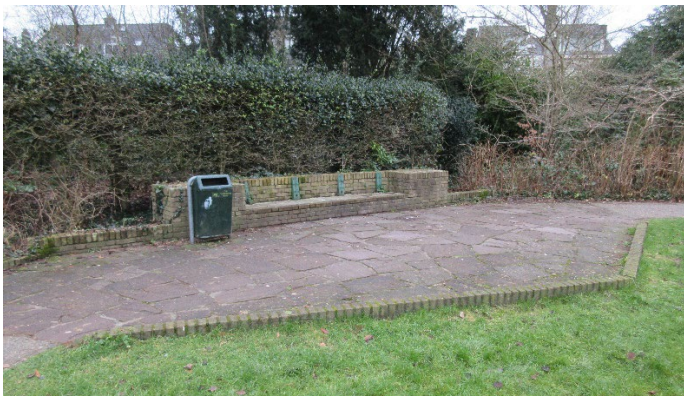
### 1.3 Noordelijk zitje Bilderdijkpark

Storende vuilnisbak.

Stenen banken zonder houten zittingen en rugleuningen. (Waren tijdelijk van staal).

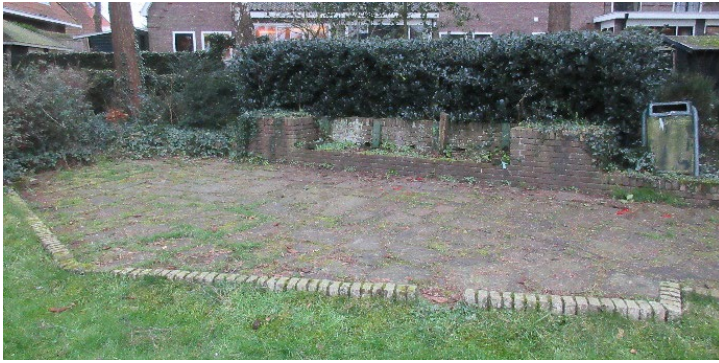
#### 1.4 Zuidelijk zitje Bilderdijkpark

In muurtje ontbreken stenen.

Stenen banken zonder houten zittingen en rugleuningen. (Waren tijdelijk van staal).

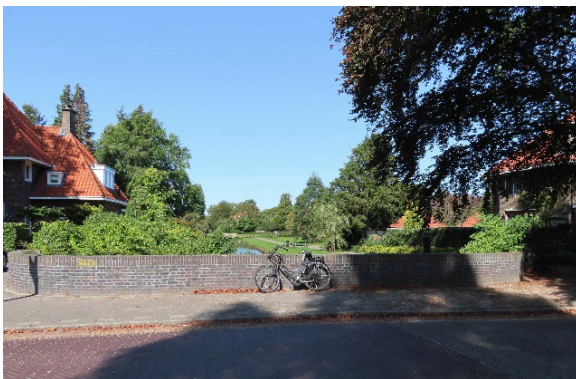
Leuningen verkeren in goede staat.

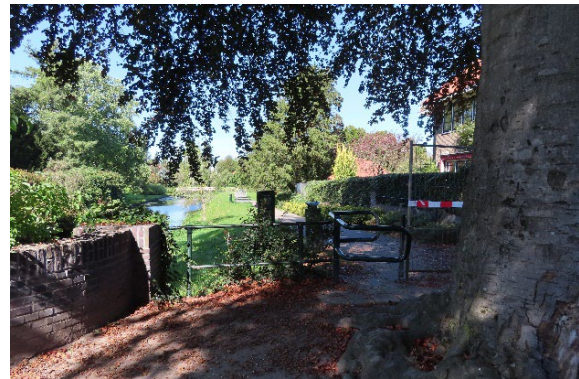
Toegevoegd groen hekwerk.

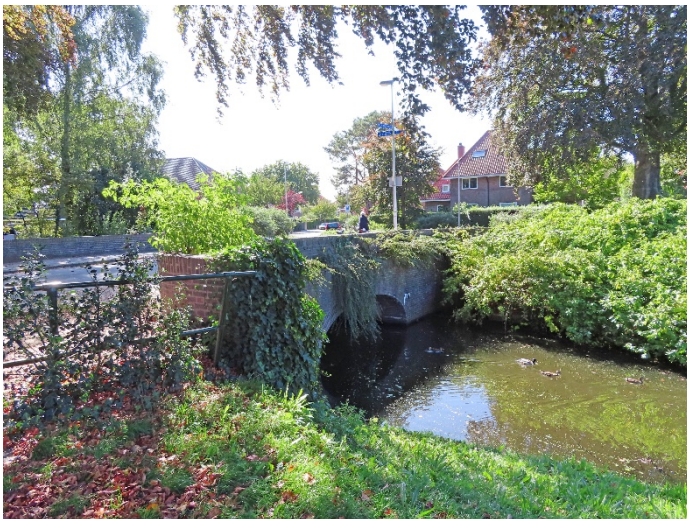
Noordzijde, verwaarloosde beplanting in bloembak.

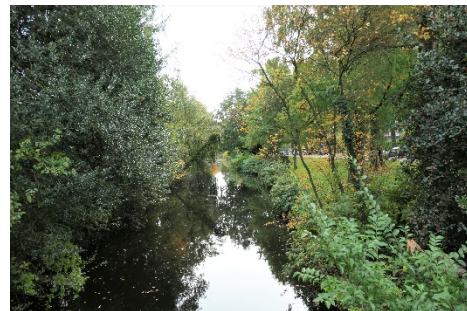
Nauwelijks uitzicht op en vanaf de zuidkant.

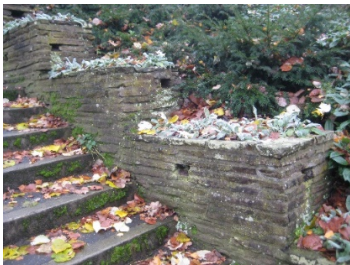
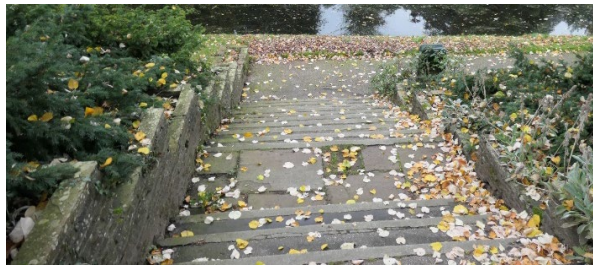
Overgroeide bloembakken.

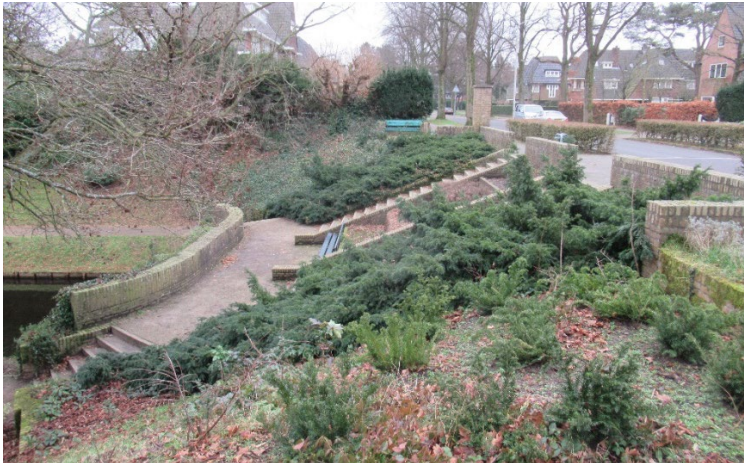
Overgroeide architectuur.

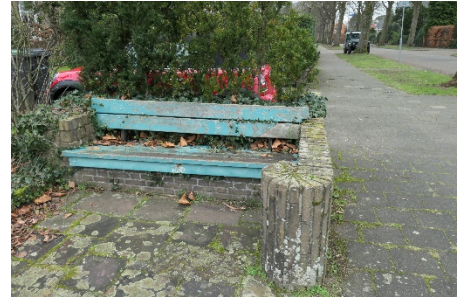
Zitje noordwest onverzorgd en taxushaag te dun.

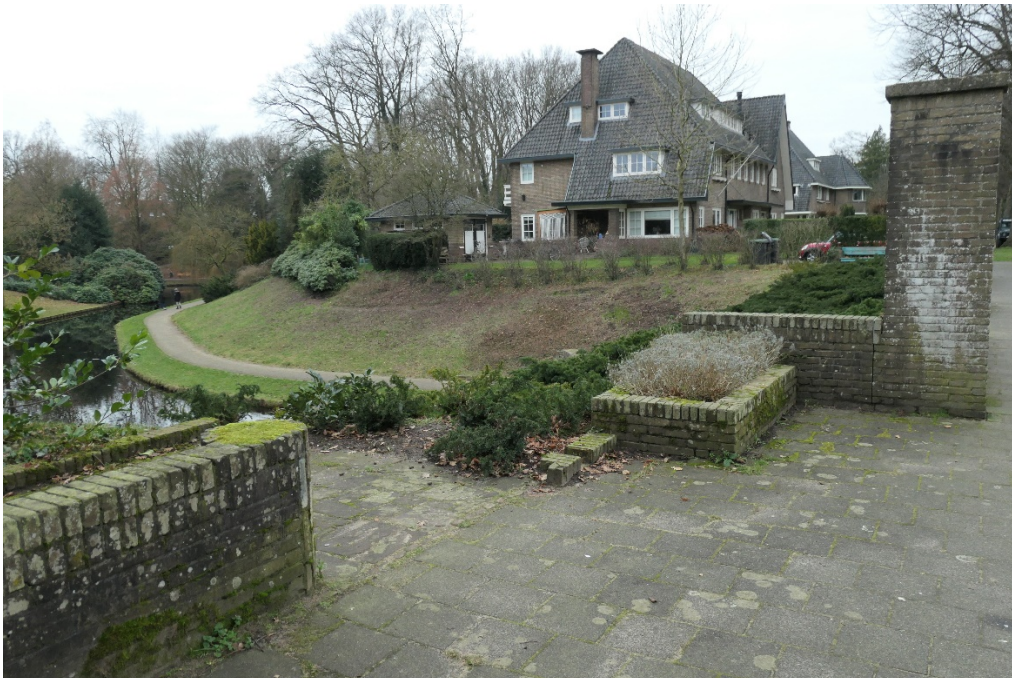
Ontbrekende lampen op pijlers, ontbrekende stenen in het lage muurtje.

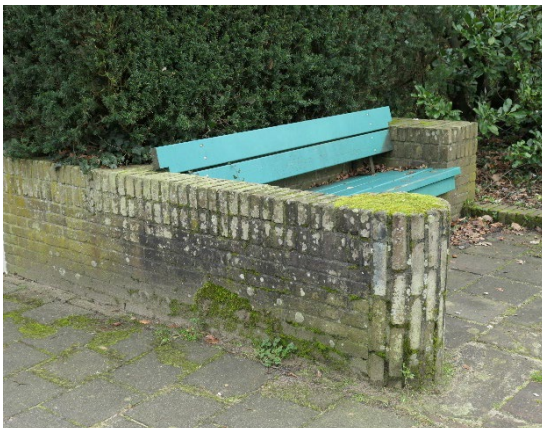
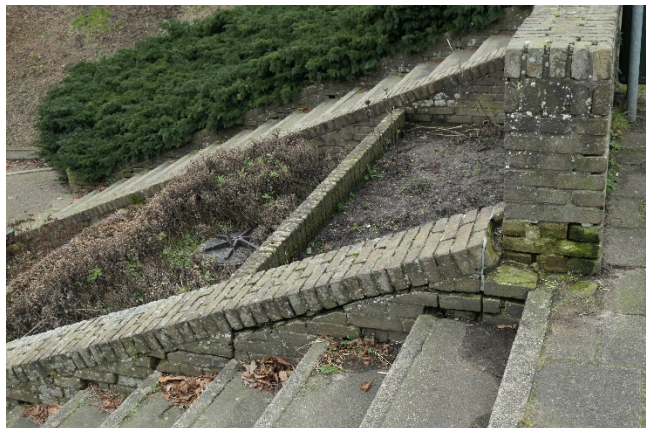
Zitje zuidwesthoek flagstone pleintje. Bank steekt over de muur, wat is het originele model? Gescheurde muur, losliggende stenen.

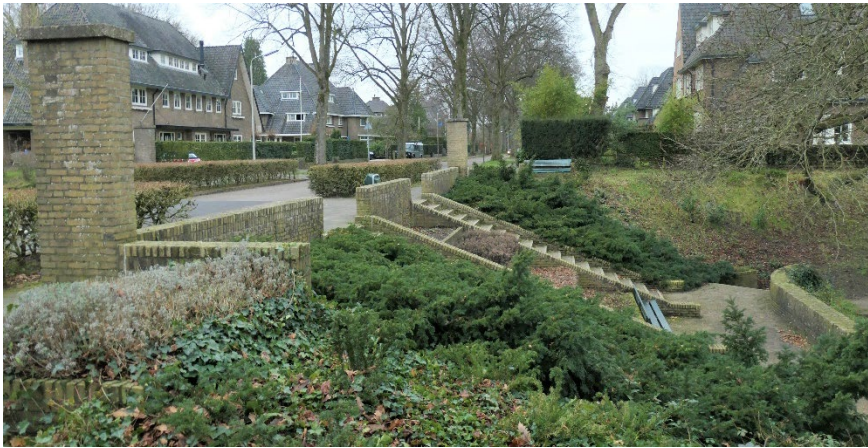
Overzicht naar noordoostelijk zitje, vanaf het zuidoostelijk zitje.

Trap is onzichtbaar achter de begroeiing. Ontbrekende lampen op 4 pijlers.

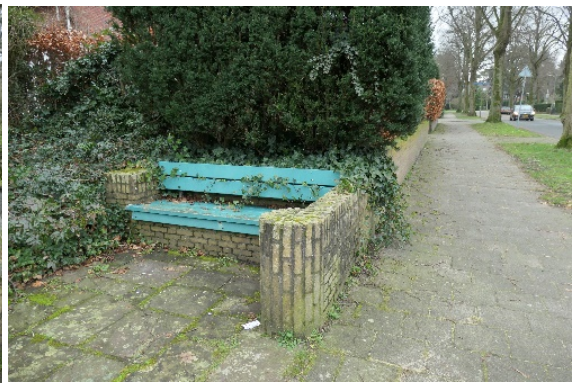
Overgroeid zuidoostelijk zitje op flagstone pleintje.

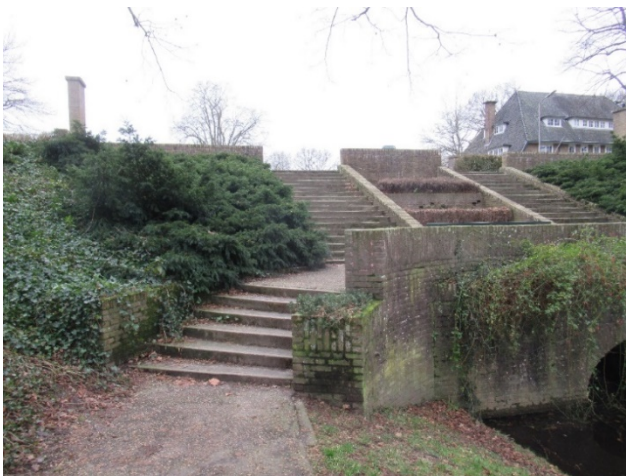
Gaten in de bloembakken voor ontwatering en muurplanten.

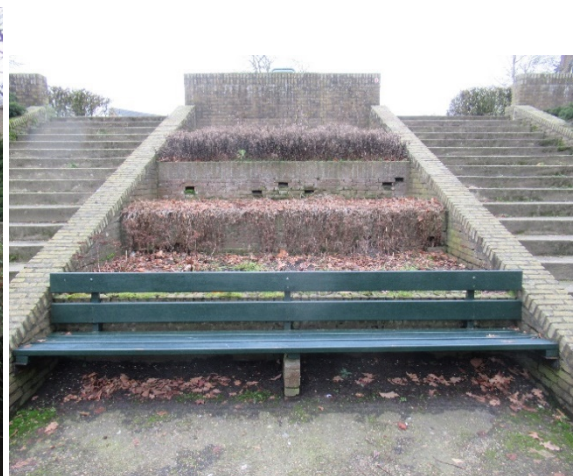
De architectuur van rood-gele baksteen is op diverse plaatsen overgroeid en gebroken. De bank is in redelijke staat, de vier banken op flagstone pleintjes omgeven door muurtjes met ronde kop zijn toe aan opmeten en beschrijven. Wat was het originele model bank? Wat was de originele kleur: blauwgroen of groen? Metselwerk en bevestigingen planken zijn niet in goede staat.

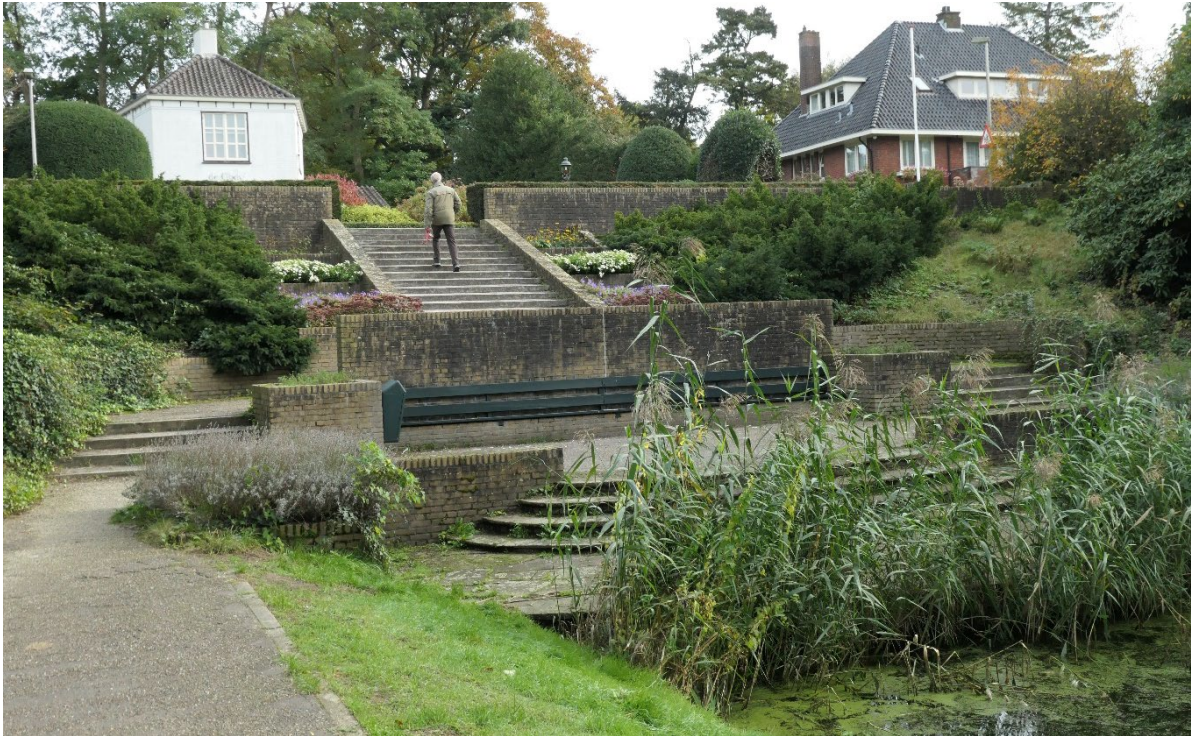
Overgroeide architectuur.

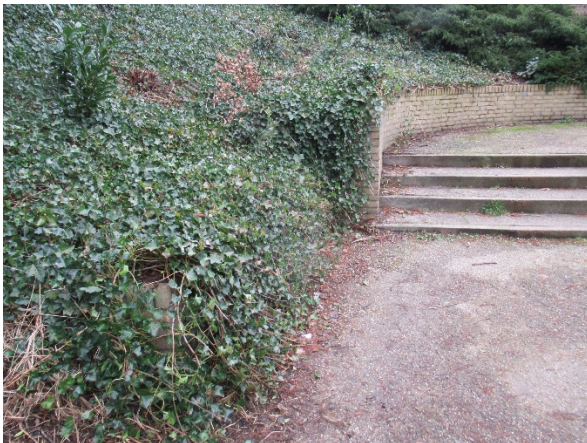
Overgroeide stenen muren (nov 2020).

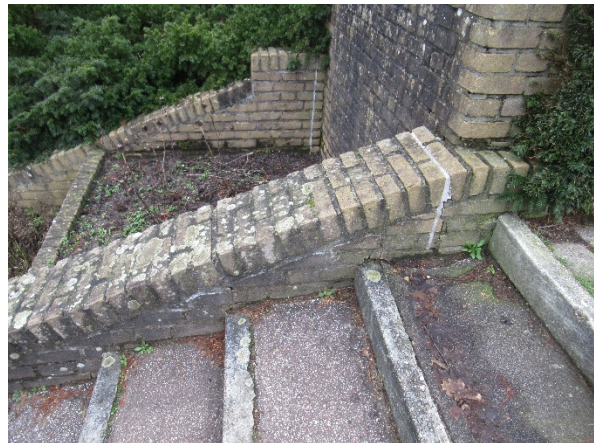
Scheurtjes in specie, slechte aanhechtingen muur-trap.

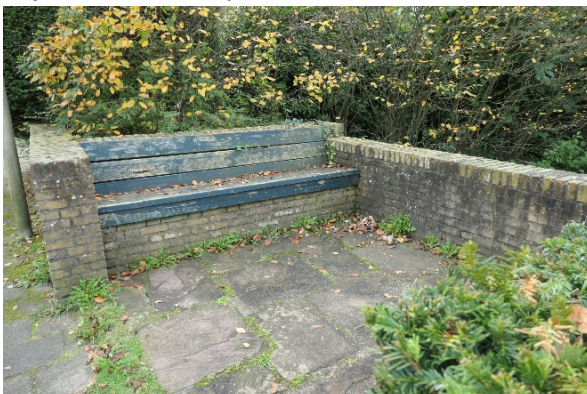
Zuidelijke bank, slecht in de verf.

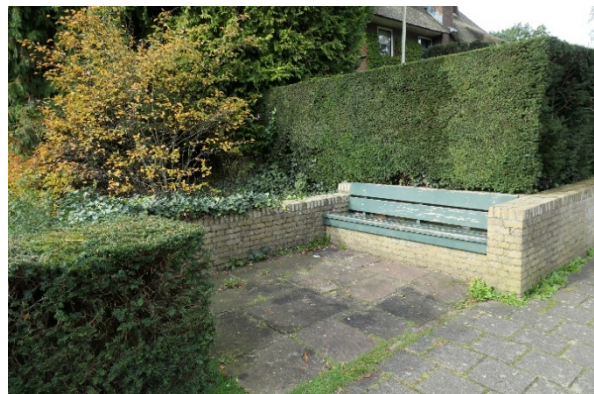
Noordelijke bank, slecht in de verf, overgroeide muur.

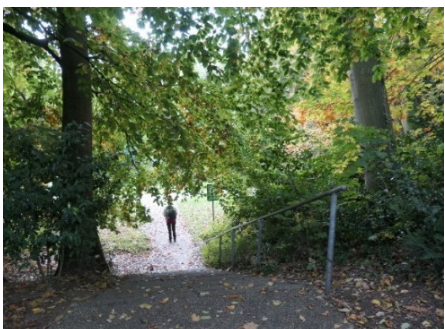
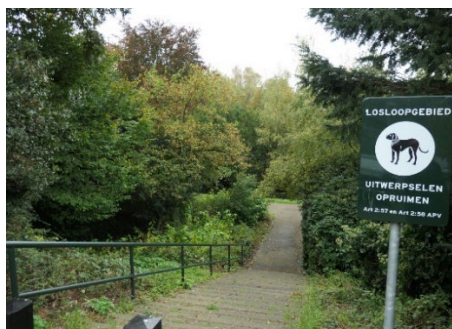
15. Op de kop van 't Mouwtje, deze leuning is te vervangen door een groene leuning, zoals  
16. Rechts: einde Albert Neuhuijslaan.

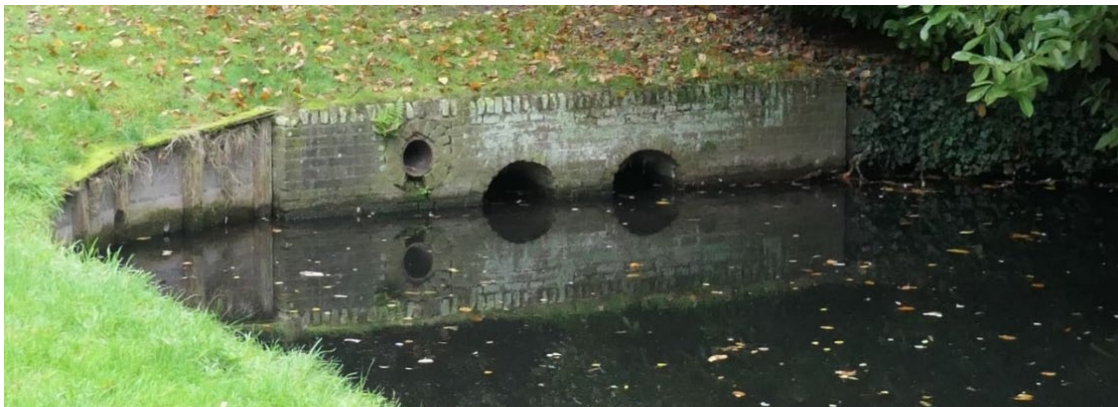
40. De muur van de duiker op het zuidende van de verkorte oostelijke zandvaart dient te worden gerepareerd.

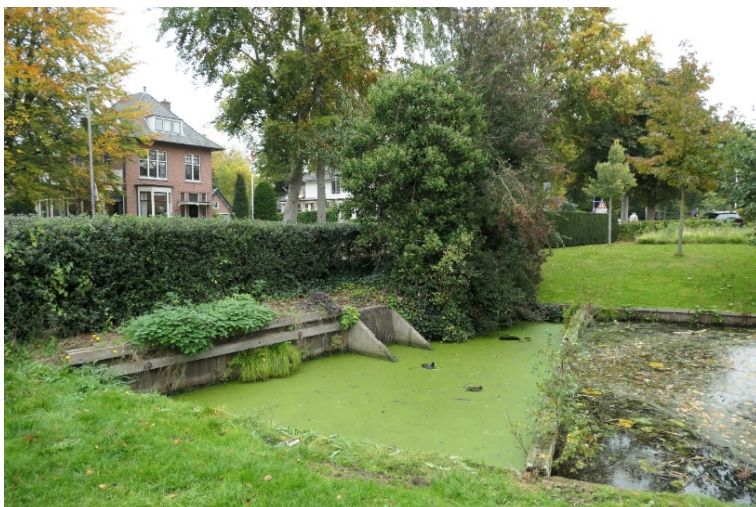
41. Begin wandeling Mouwtje bij Brediusweg. Aanbeveling: fraaie oplossing voor waterbeheer ontwerpen, een 'Water-Kunstwerk'.
