Risicoanalyse overwegveiligheid Gooilijn

Diemen - Hilversum

Definitief

Sweco Nederland B.V.
Groningen, 1 december 2016

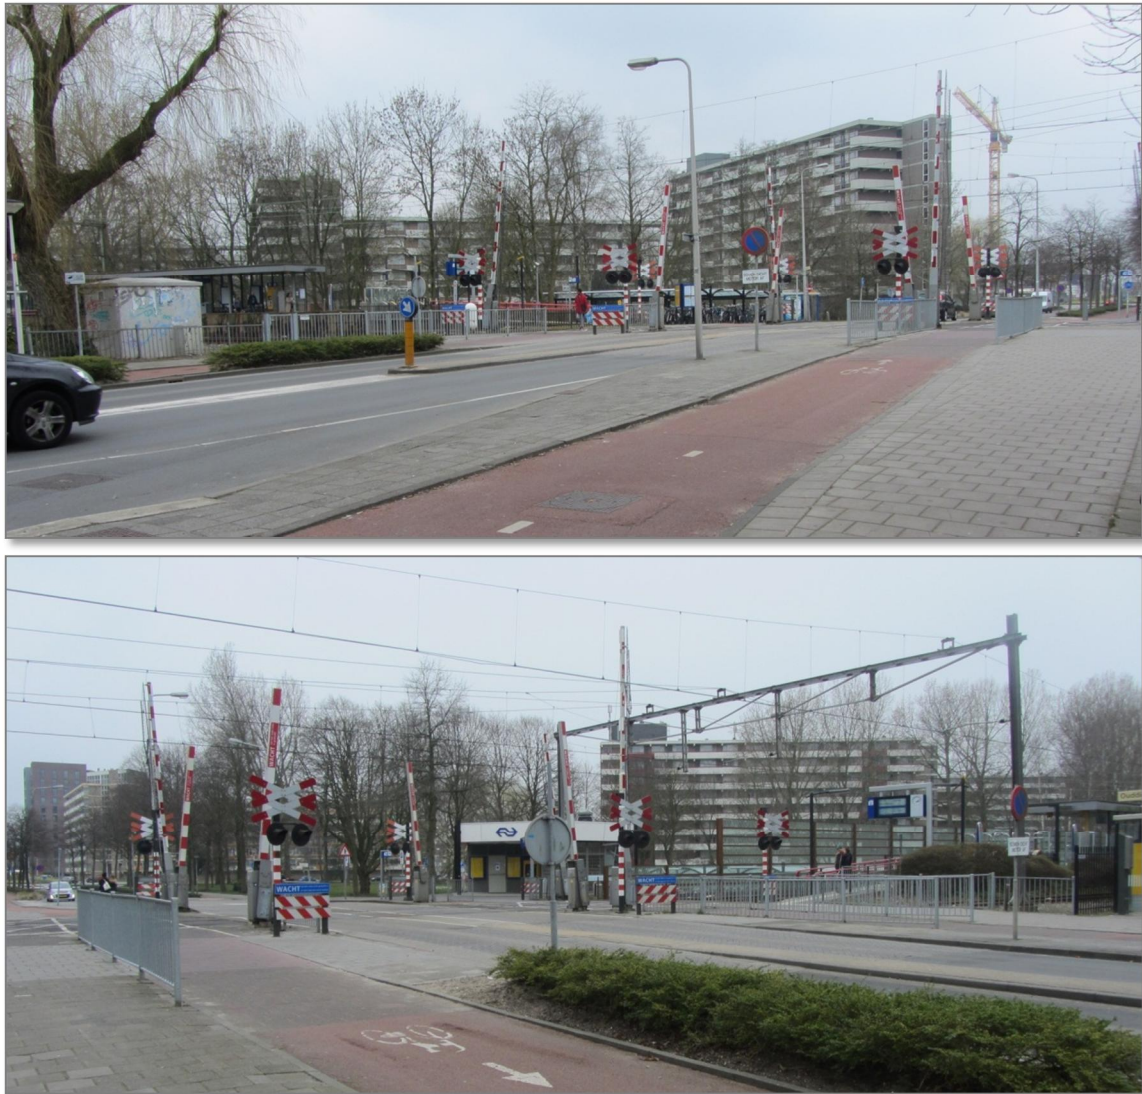
Figuur 3.3 Huidige situatie Overweg Ouddielerlaan

De overweg heeft acht overwegbomen en meerdere waarschuwingsslampen. De overweg wordt vanaf beide richtingen compleet afgesloten, dus via de tegengestelde richting kan de overweg ook niet worden overgestoken (slommen is niet mogelijk). Er zijn geen voorwaarschuwingsslampen op de Ouddiemerlaan aanwezig. In totaal worden er twee sporen overgestoken. Langs de trottoirs en fietspaden staan hekjes, zodat wachtende voetgangers en fietsers geheel opgesloten worden en de overweg niet (on)bewust kunnen passeren.

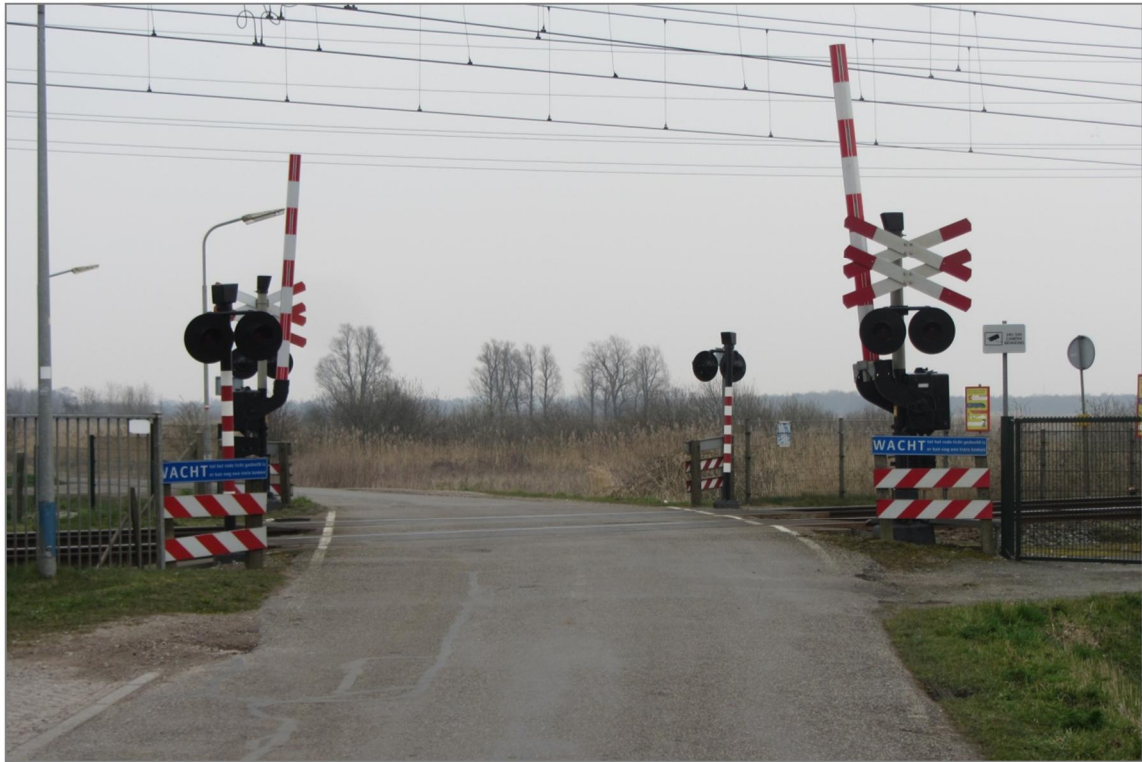
Figuur 4.4 Huidige situatie overweg Keverdijk

deze overweg zijn geen dichtligtijden bekend; in deze specifieke situatie is dat geen punt vanwege de lage verkeersintensiteiten.

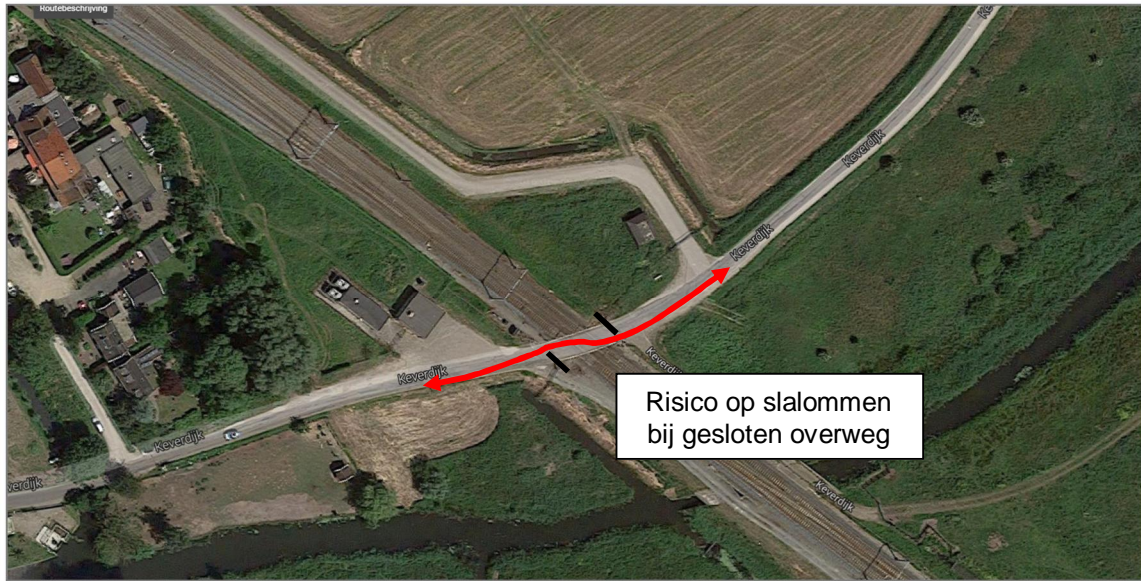
Figuur 4.5 Risico op bewust passeren (slalommen) van overwegbomen

De kans op een aanrijding neemt als gevolg van het grotere aantal treinen toe. Vanwege de lage verkeersintensiteit worden hiervan bij deze overweg geen nadelige effecten verwacht waarvoor maatregelen noodzakelijk zijn. Met een middengeleider kan het slalommen worden tegengegaan.

Het 2^e risico kan worden weggenomen door de weg haaks op de spoorbaan te leggen. Hiervoor moet het tracé van de weg worden aangepast. Tegelijkertijd kan dan het verticale alignment worden aangepast, zodat de weg vlak (horizontaal) op de overweg aansluit. Beide genoemde maatregelen laten zich natuurlijk uitstekend combineren.

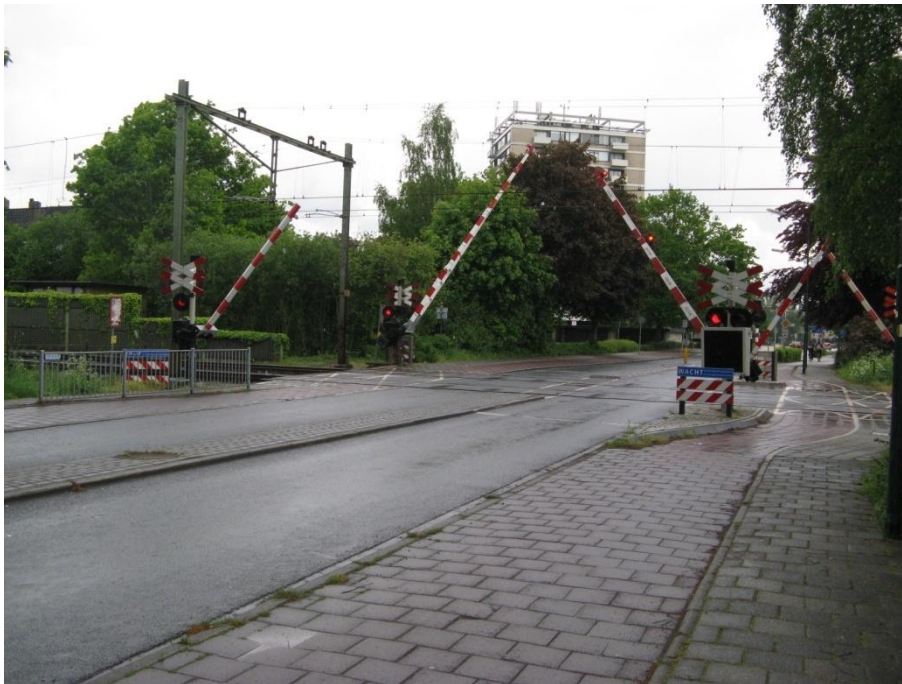
Figuur 5.5: AHOB-installatie overweg

De overweg is beveiligd middels een AHOB-installatie. De overweg is voorzien van overwegbomen, waarschuwingslampen en een bel. Omdat er op de Koningin Wilhelminalaan/Cort van der Lindenlaan minder hard dan 60 km/uur mag worden gereden zijn er geen voorwaarschuwingslampen aanwezig. In totaal moeten er twee sporen worden overgestoken. De dichtligtijd per klokuur bedraagt in de huidige situatie ca. 14 minuten; per sluiting is dat ongeveer $\frac{3}{4}$ minuut.

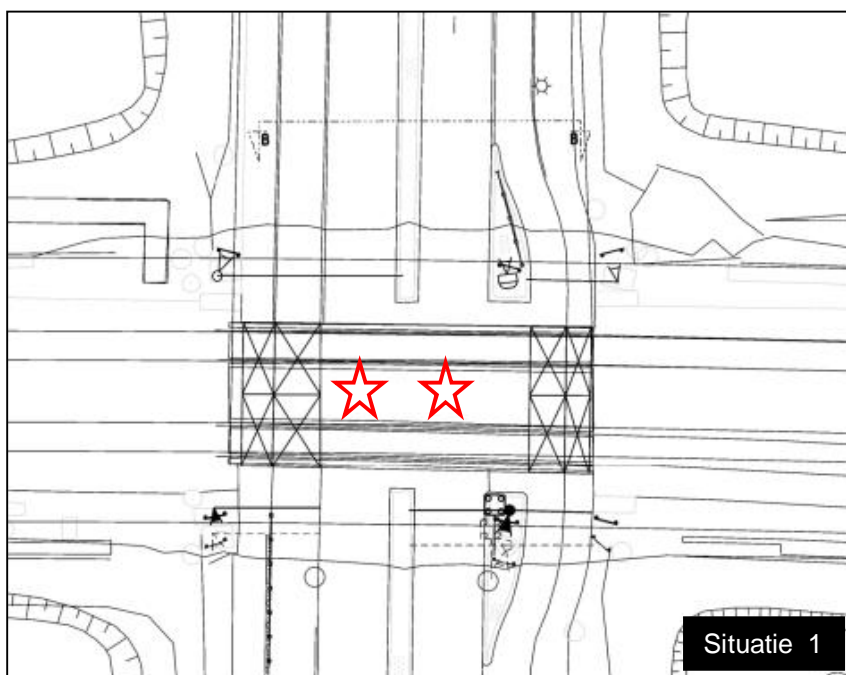
De snelheidsverhoging leidt tot een grotere impact bij een aanrijding in vergelijking met de huidige situatie. Doordat er meer treinen gaan rijden, neemt de kans hierop ook toe. Het aantal sluitingen neemt ook toe, waardoor de kans op een incident ook toeneemt. Dit kan in feite alleen worden voorkomen door een onderdoorgang te maken. Dat is een maatregel waar hoge kosten aan zijn verbonden, waardoor de proportionaliteit op dit punt niet in balans is (te hoge kosten ten opzichte van de veiligheidswinst). Daarom worden hier geen maatregelen voorgesteld.

Figuur 5.8: Ongewenste situatie

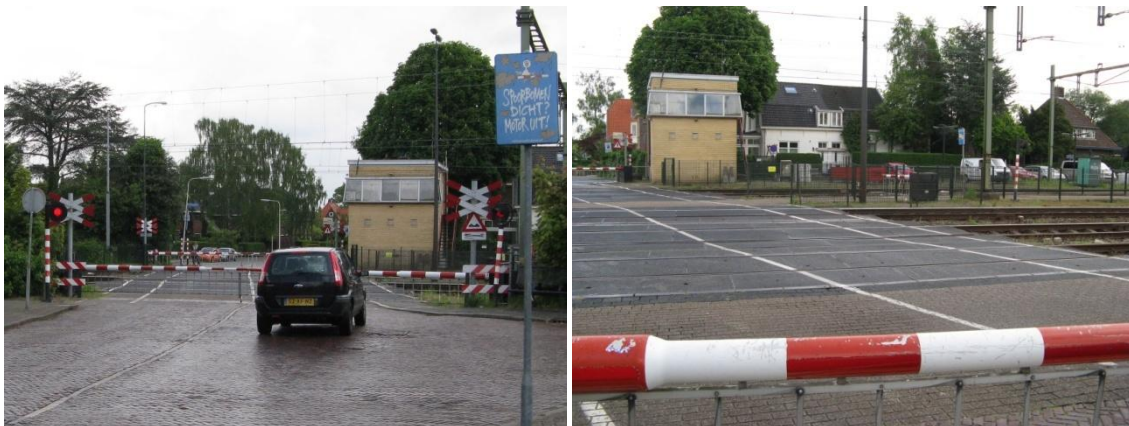
Daarnaast is er in het midden van de overweg nog een doorgang gerealiseerd van de weg naar een perron van het station Naarden-Bussum. Ook hier bestaat de beveiliging uit een overwegboom en een waarschuwingsslamp.

Figuur 5.12: Beveiliging overweg (in figuur 5.13 op de volgende pagina is de situering van deze toegang te zien)

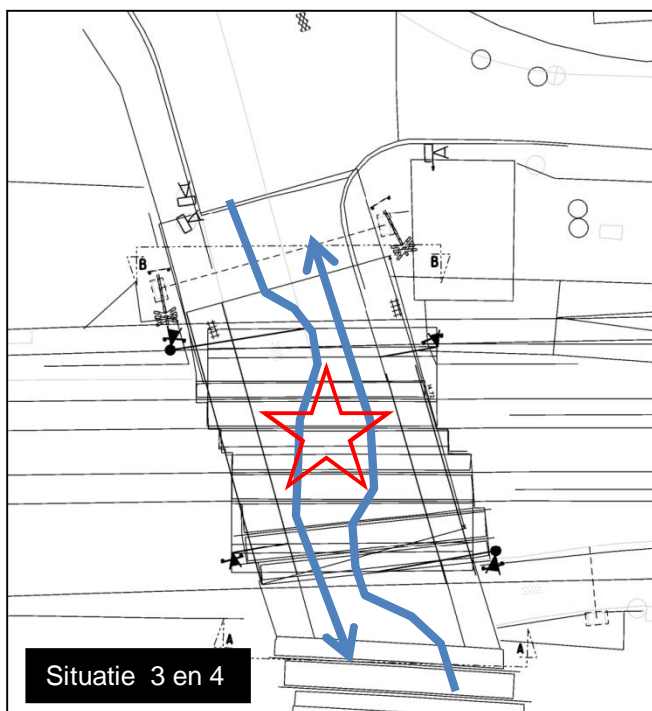
Figuur 5.17: Ongewenste situatie slalommen van auto en fiets

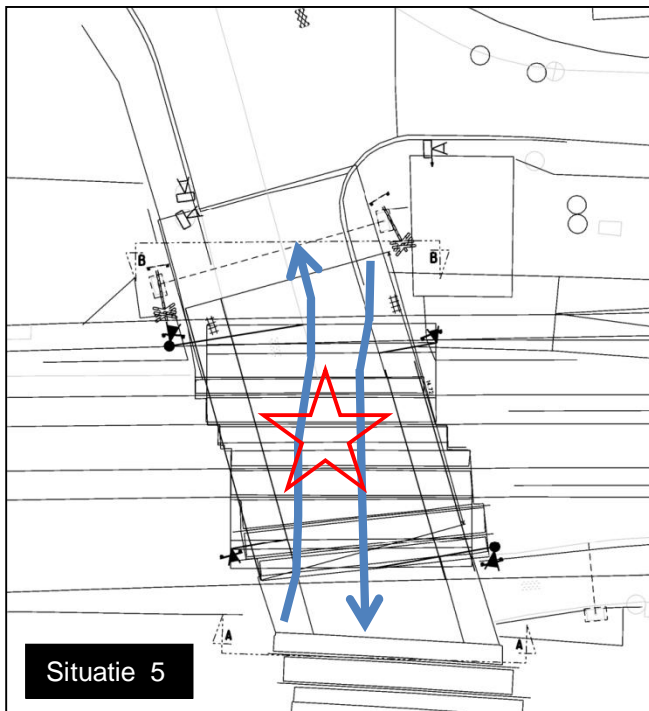
Figuur 5.18: Ongewenste situatie dat voetgangers aan de linkerkant van de rijbaan de overweg oplopen

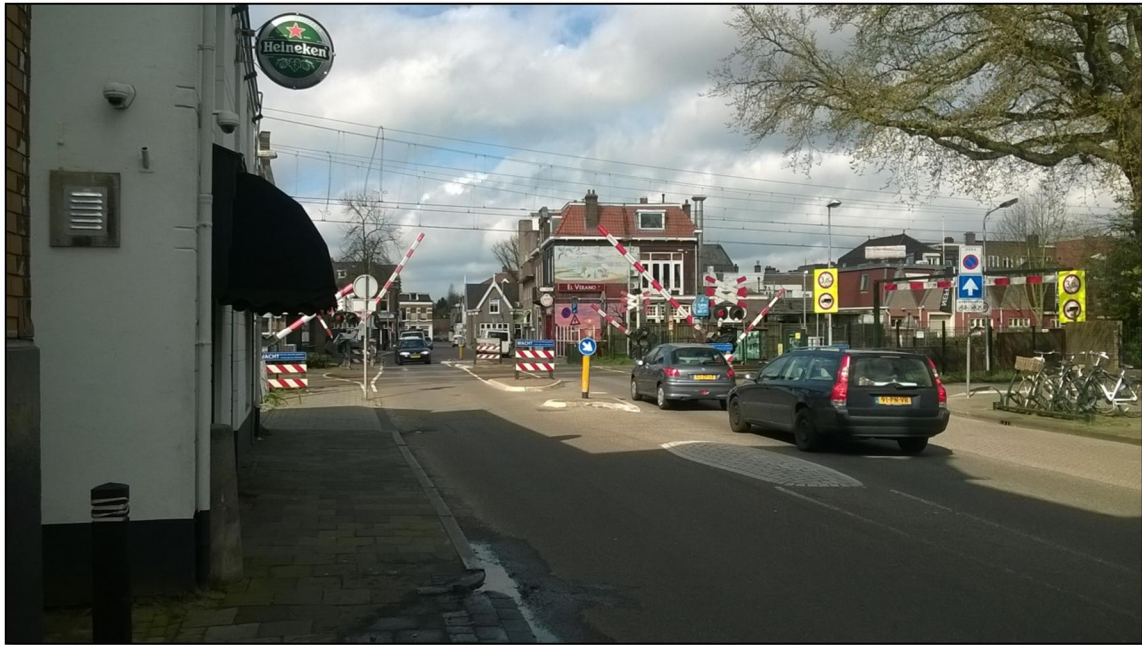
Figuur 5.28 Oostzijde overweg

De overweg is beveiligd middels een AHOB-installatie. De overweg heeft zes overwegbomen en meerdere waarschuwingslampen: twee overwegbomen voor de rijbaan en vier overwegbomen op het trottoir. Er zijn geen voorwaarschuwingslampen op de Herenstraat aanwezig. In totaal worden er twee sporen overgestoken. Aan de westzijde ligt nog een derde spoor, maar deze is niet meer in gebruik en ligt niet binnen de overweg. Op een aantal plekken staan tussen de trottoirs en de rijbaan hekjes, zodat wachtende voetgangers geheel opgesloten worden en de overweg niet (on)bewust kunnen passeren. Treinen kunnen ter hoogte van deze overweg 130 km/uur rijden. De totale dichtligtijd per klokuur bedraagt op deze overweg nu ca. 20 minuten bij 16 sluitingen.

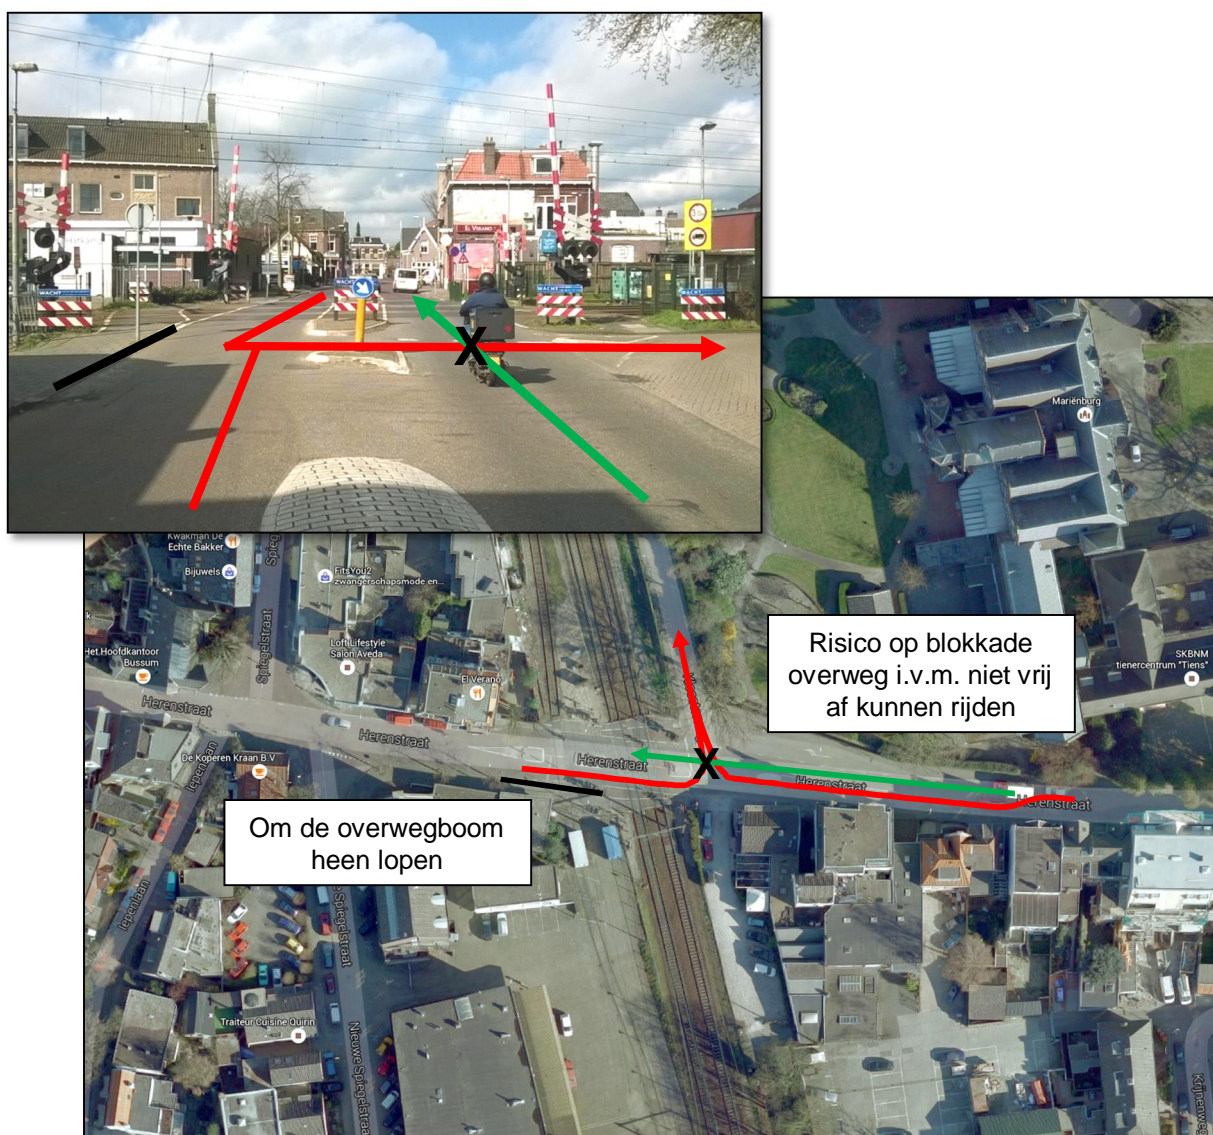
Figuur 5.30 Risico's op overweg Herenstraat

Er zijn bij deze overweg geen voorgenomen maatregelen en/of aanpassingen aan de layout van het spoor die het toegenomen aantal treinen kunnen compenseren. Bovengenoemde maatregelen als middengeleiders dicht maken en het plaatsen van hekken zijn minimale maatregelen; ze zullen het risiconiveau enigszins verlagen. Het instellen eenrichtingsverkeer of sluiten van de overweg voor gemotoriseerd verkeer zijn verdergaande mogelijke maatregelen met meer effect op de verlaging van het risiconiveau, omdat het aantal auto's op de overweg vermindert waardoor de kans op een aanrijding afneemt. In paragraaf 5.7 wordt hier nader op ingegaan.

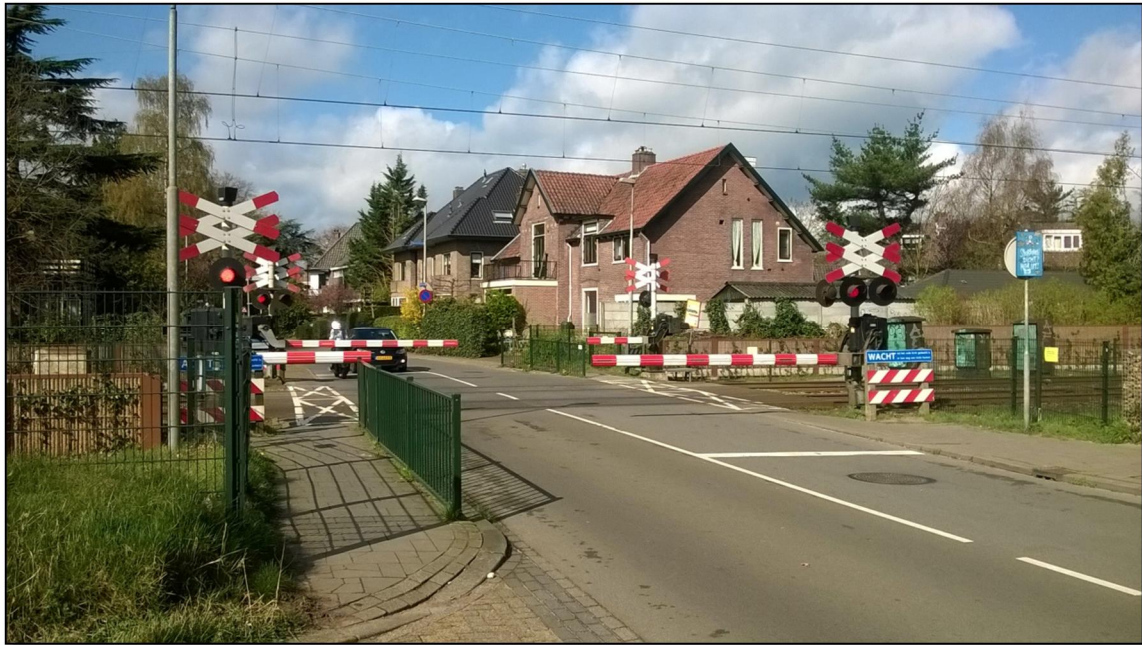
Figuur 5.32 Oostzijde overweg

Treinen kunnen ter hoogte van deze overweg 130 km/uur rijden. De overweg is beveiligd middels een AHOB-installatie. De overweg heeft vier overwegbomen en meerdere waarschuwingslampen: twee overwegbomen voor de rijbaan (inclusief trottoir) en twee overwegbomen op het trottoir. Er zijn geen voorwaarschuwingslampen op de Gooibergstraat aanwezig, er staat wel een waarschuwingslamp langs de Spoorlaan (voor fietsers en voetgangers). In totaal worden er twee sporen overgestoken. Op een aantal plekken staan tussen de trottoirs en de rijbaan hekjes, zodat wachtende voetgangers geheel opgesloten worden en de overweg niet (on)bewust kunnen passeren. De totale dichtligtijd per klokuur bedraagt hier ca. 20 minuten bij 17 sluitingen. De gemiddelde dichtligtijd per sluiting is 1 minuut en 12 seconden.

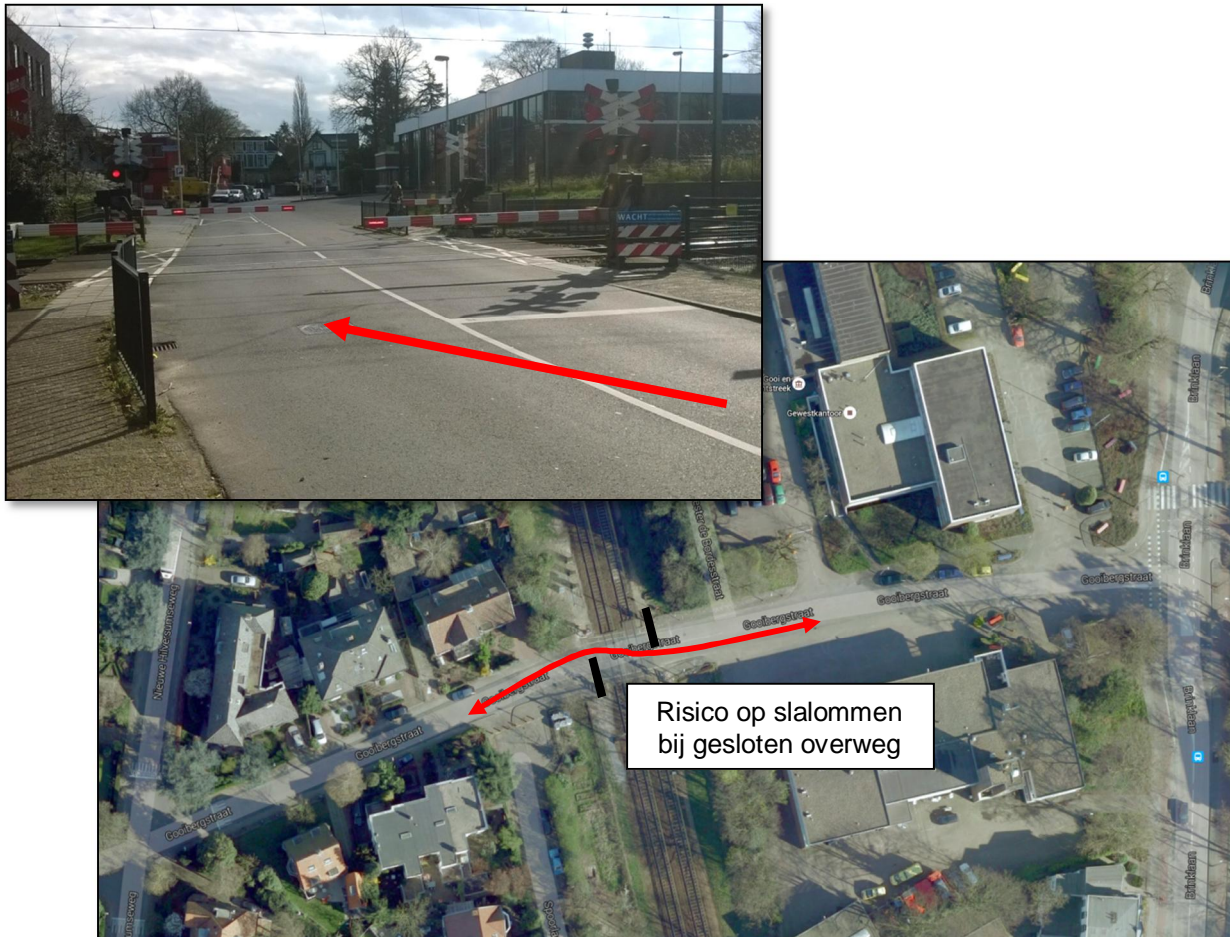
Figuur 5.34 Risico op overweg Gooibergstraat

Het aanbrengen van een verhoogde rijbaanscheiding zal het risico wel verkleinen, maar de vraag is of daarmee het toegenomen risico voldoende wordt gecompenseerd. Extra compensatie kan worden gevonden in een maatregel als het instellen van éénrichtingverkeer voor auto's. Sluiting van de overweg voor gemotoriseerd verkeer ligt niet voor de hand in verband met de aldaar aanwezige brandweerkazerne (de brandweer rukt overigens uit via de Herenstraat). In paragraaf 5.7 wordt hier nader op ingegaan.

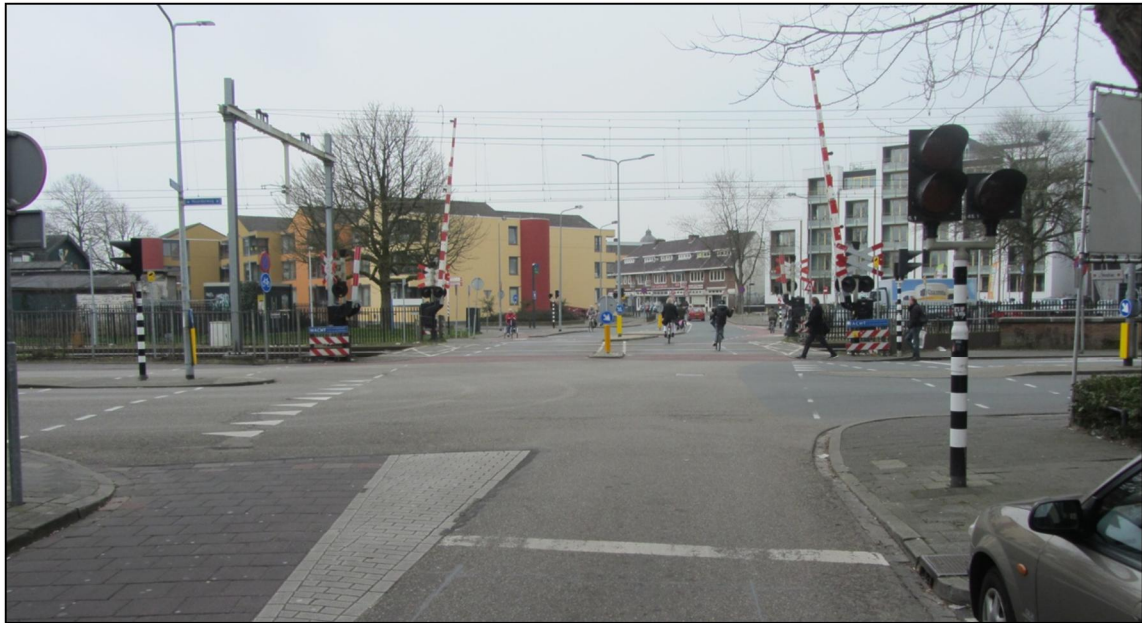
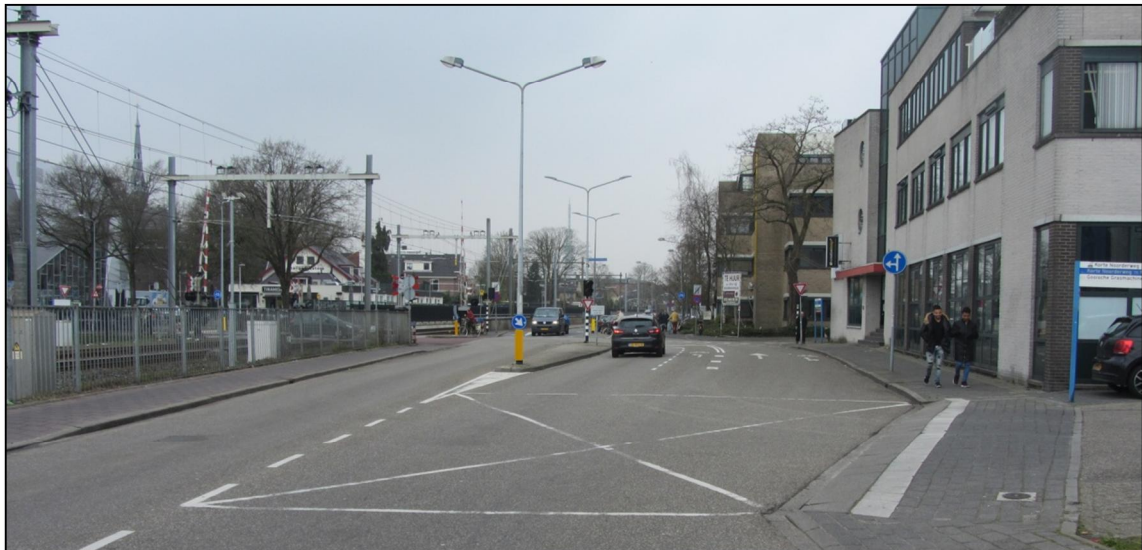
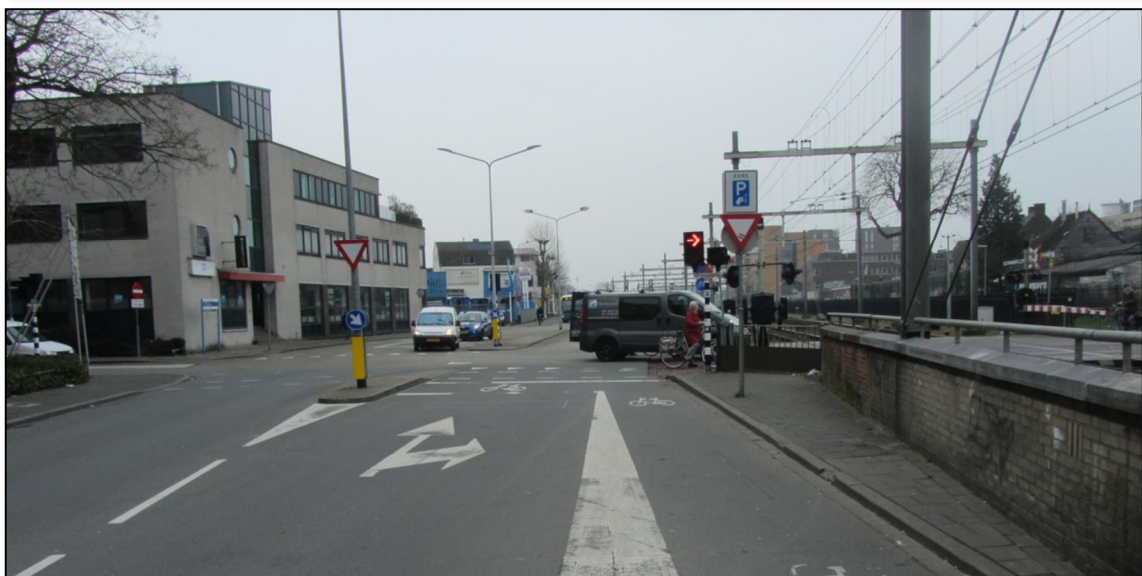
Figuur 6.3 Oostzijde overweg

De snelheid van het treinverkeer op deze overweg is 80 km/uur. De totale dichtligtijd per klokuur is bijna 23 minuten bij 15 sluitingen. De overweg is beveiligd middels een AHOB-installatie. De overweg heeft vier overwegbomen en meerdere waarschuwingslampen: twee overwegbomen voor de rijbaan (inclusief trottoir) en twee overwegbomen op het trottoir. Het verkeer wordt voor de overweg / kruising met voorwaarschuwingslampen geattendeerd op de overweg om te voorkomen dat de kruising geblokkeerd is op het moment dat de overweg gesloten wordt. In totaal worden er twee sporen overgestoken. Er staan tussen de fietspaden / trottoirs en de rijbaan geen hekjes ter voorkoming dat voetgangers en fietsers de overweg (on)bewust kunnen passeren. Deze ruimte is er in de huidige inrichting niet.
