## VESTING MUIDEN

### BASTION IX

#### BOUWHISTORISCHE BESCHRIJVING

#### SPOOR 4, PROEFSLEUF 4

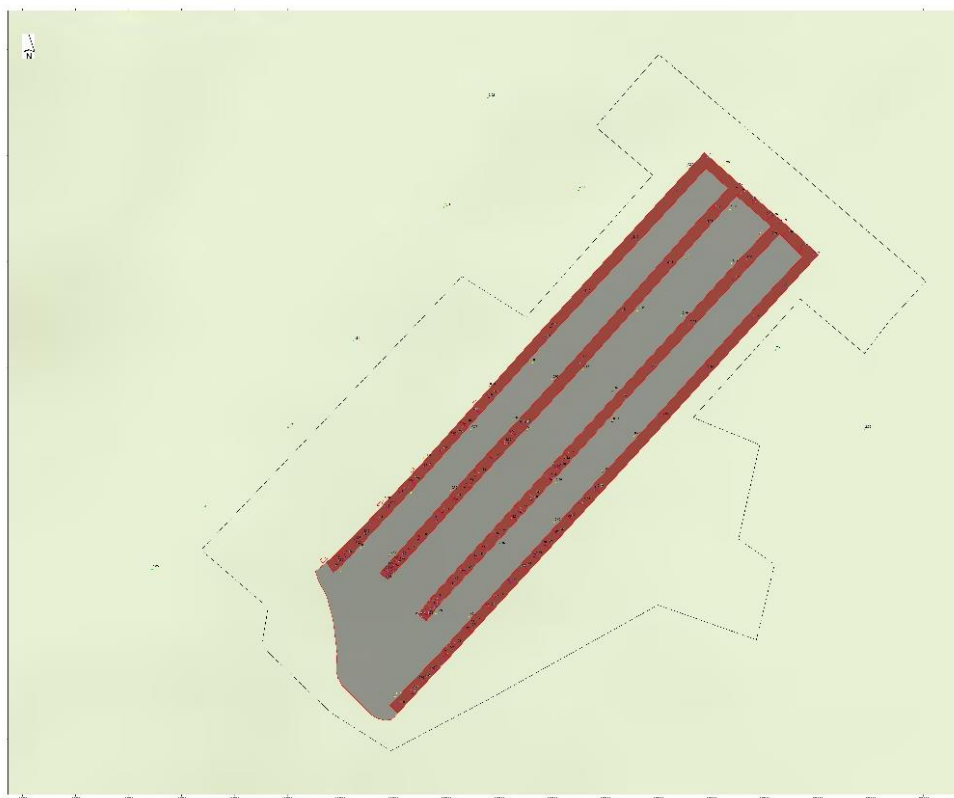
De plattegrond van de aangetroffen muren, met de betonplaat waarop deze is geplaatst. Het metselwerk is met bruin aangegeven, de betonnen funderingsplaat is grijs gekleurd (Herkomst: SOB, bewerking BBA).

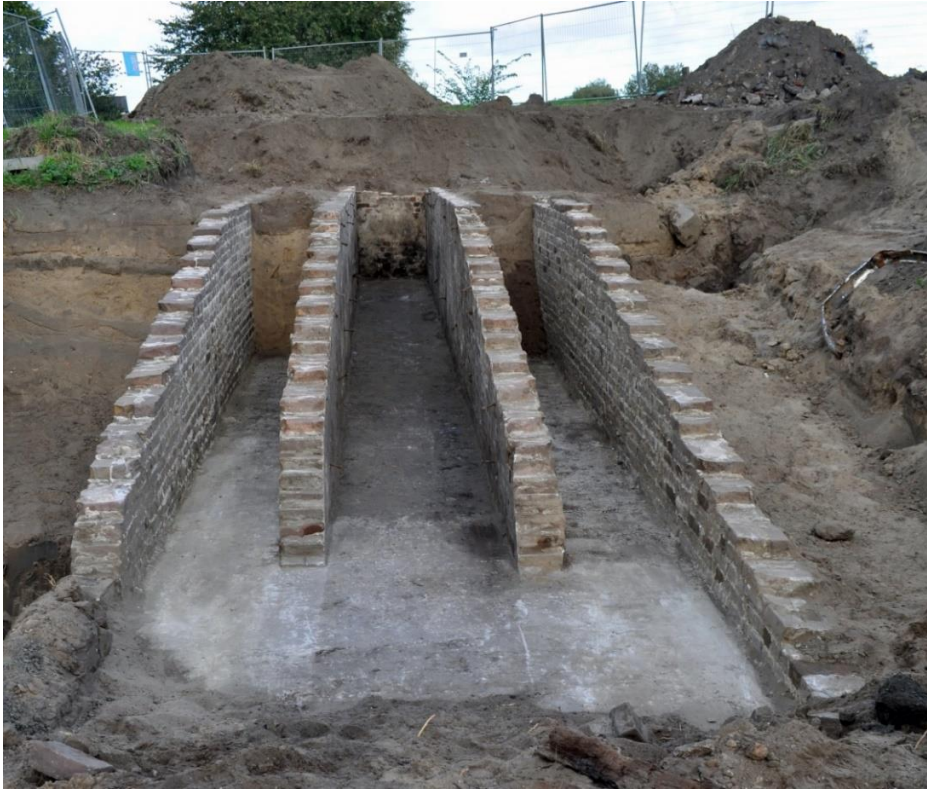
Zicht op het bouwwerk, gezien vanuit zuidelijke richting. Op de voorgrond is de rand van de funderingsplaat zichtbaar. De rand van de betonplaat volgt links de richting van het talud waarin het gebouw is opgenomen. Bij de middelste muren is een deel van het metselwerk verloren gegaan. De aftekening ervan is nog wel zichtbaar op de betonplaat.

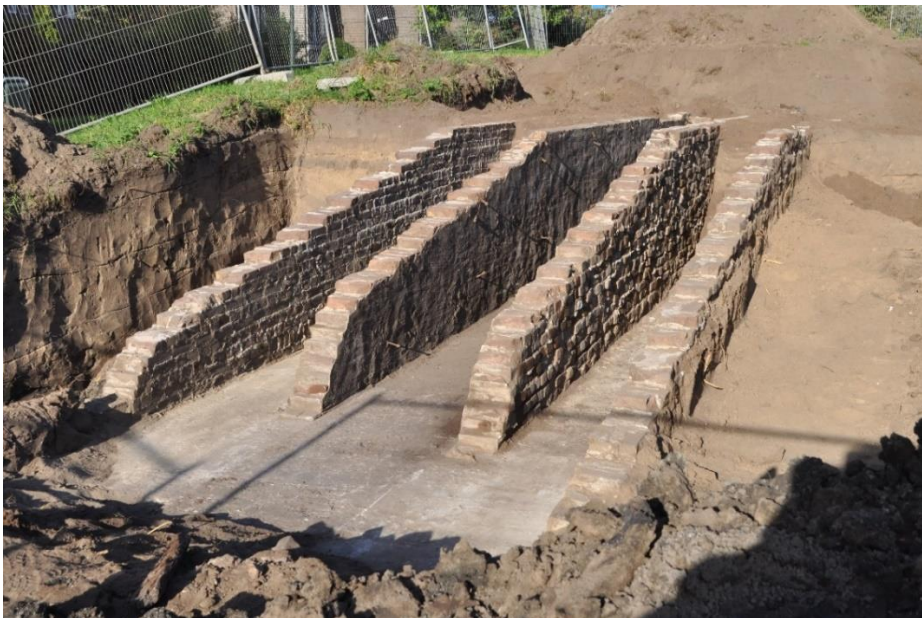
Overzicht van het bouwwerk, gezien vanuit het zuidoosten. De muren van de middenruimte zijn aan de binnenzijde strak uitgevoerd en voorzien van een vertinlaag. Bij de muur uiterst links is de hier zichtbare zijde ook strak uitgevoerd, maar niet vertind. Bij de muur uiterst rechts is de hier zichtbare zijde onregelmatig uitgevoerd en is de andere zijde strak uitgevoerd (maar niet vertind).

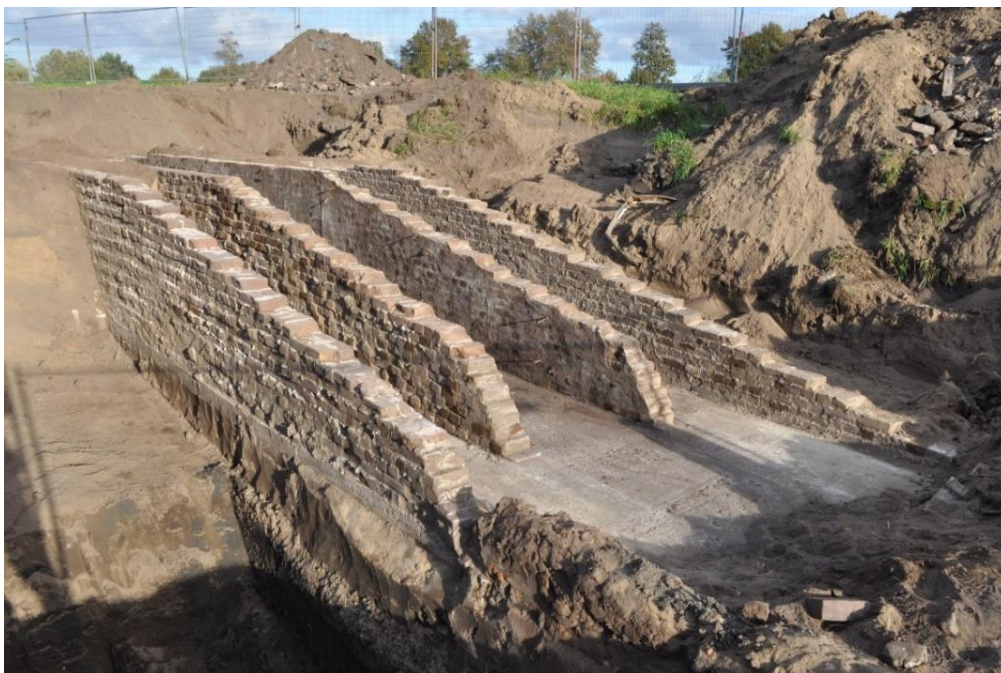
Overzicht naar het noordoosten. De twee voorste muren tonen aan deze zijde een onregelmatig uitgevoerd oppervlak, bij de twee verste muren is het precies andersom. De beide buitenste muren zijn dus als eerste opgetrokken, waarbij de metselaar op de betonplaat stond. Hierna zijn de twee middelste muren opgetrokken, waarbij de metselaar in de middelste ruimte stond. Op de foto is ook de zijkant van de funderingsplaat zichtbaar.

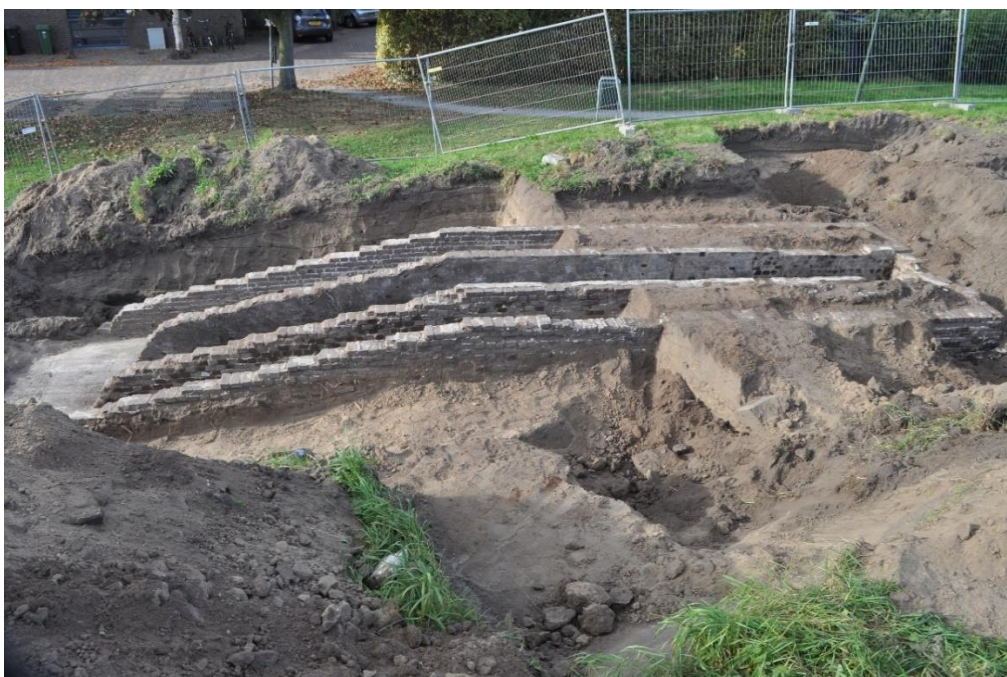
Het bouwwerk gezien in westelijke richting. Het rechter deel is horizontaal en loopt vrijwel gelijk met het maaiveld ter plaatse. Het linker deel volgt de lijn van het talud. Het gebouw is dus ingepast in het bestaande aardwerk.

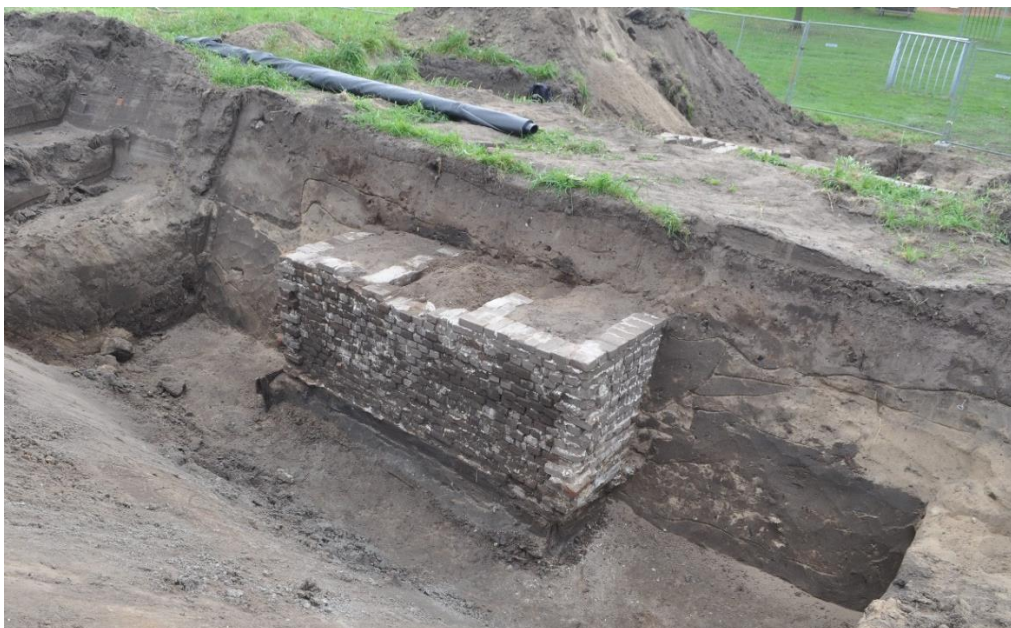
Overzicht van het noordelijke deel van het bouwwerk. Langs de betonplaat is de bekisting deels nog aanwezig. De foto is eerder genomen dan de voorgaande foto's en toen was een deel van het bouwwerk nog niet vrijgelegd.

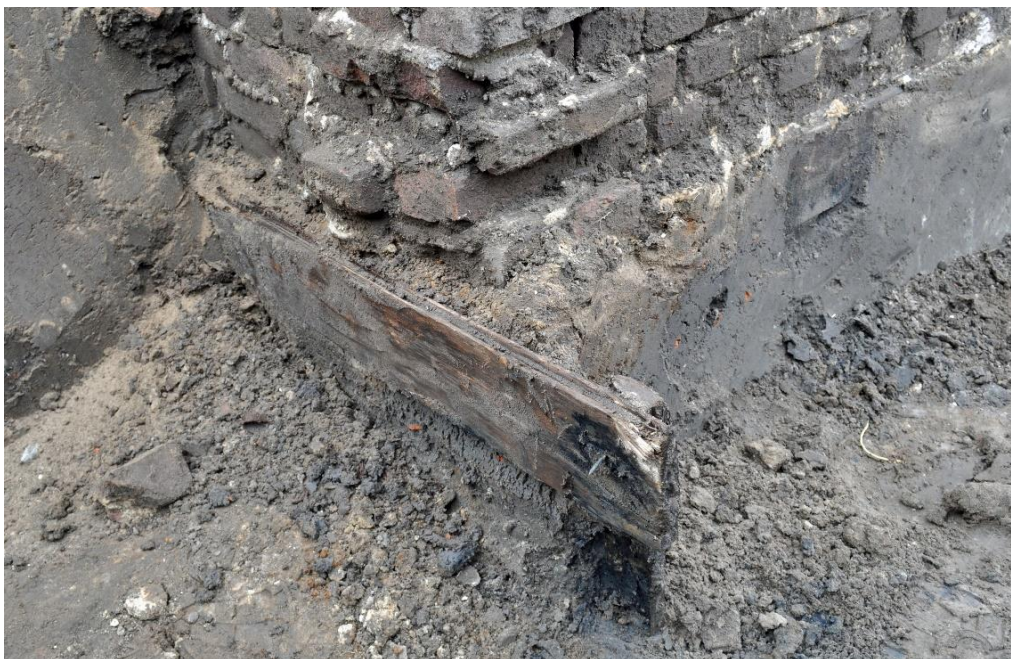
Detail van de noordwesthoek, waar een deel van de bekisting voor de betonplaat nog aanwezig is. De bekisting bestaat uit planken, die geplaatst zijn tegen paaltjes, welke in de grond zijn geslagen. Hierbij is gebruik gemaakt van draadnagels.

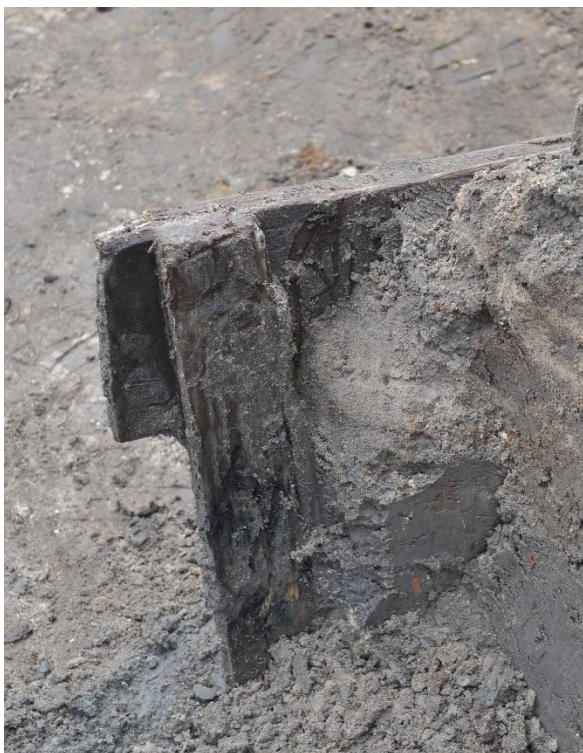
Hetzelfde detail als bij de vorige foto, maar dan gezien vanuit het noordwesten. De planken van de bekisting zijn tegen piketten gespijkerd.

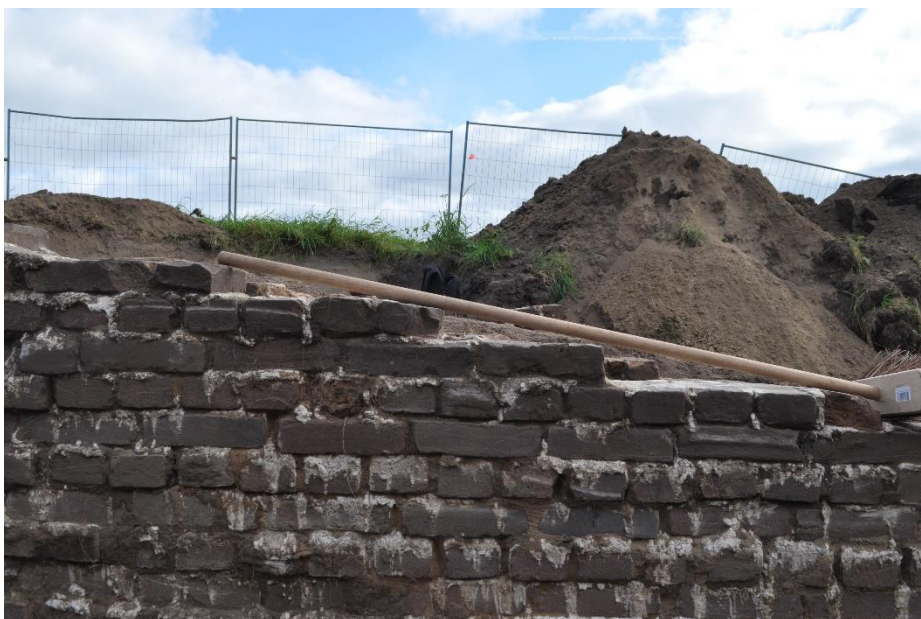
Zijaanzicht van het trapsgewijs oplopende deel van de meest westelijke muur. De laatste steen van elke laag is enigszins schuin geplaatst om zo een parallel aan het talud verlopende bovenzijde van de muur te verkrijgen. Dit geeft aan dat de huidige bovenzijde van de muur vrijwel overeenkomt met de oorspronkelijke bovenzijde. Zie hiervoor ook de luchtfoto uit 1977, aan het eind van de rapportage.

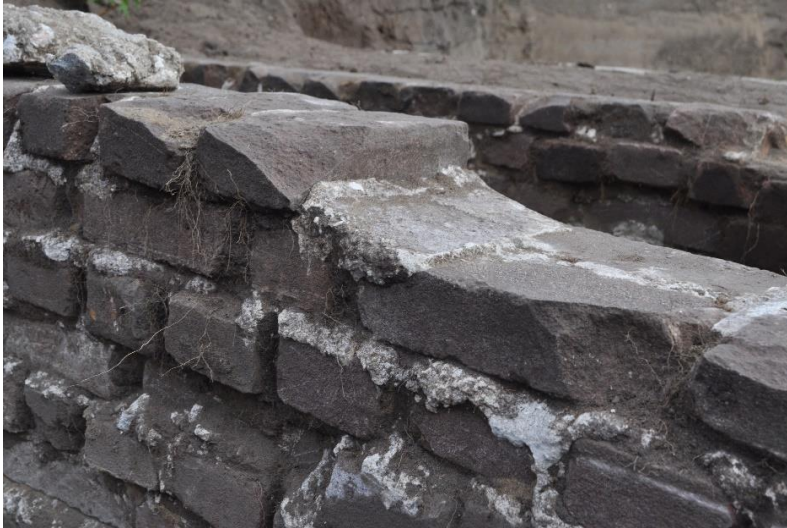
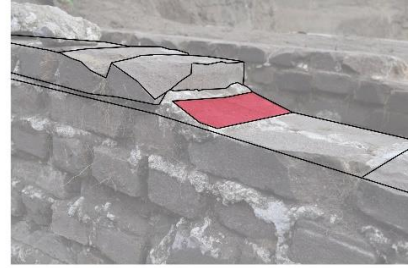
Detail van de bovenzijde van het metselwerk. Bij het rode vlak is duidelijk zichtbaar dat de inmiddels verdwenen laatste baksteen van die laag niet recht, maar schuin was gelegd.

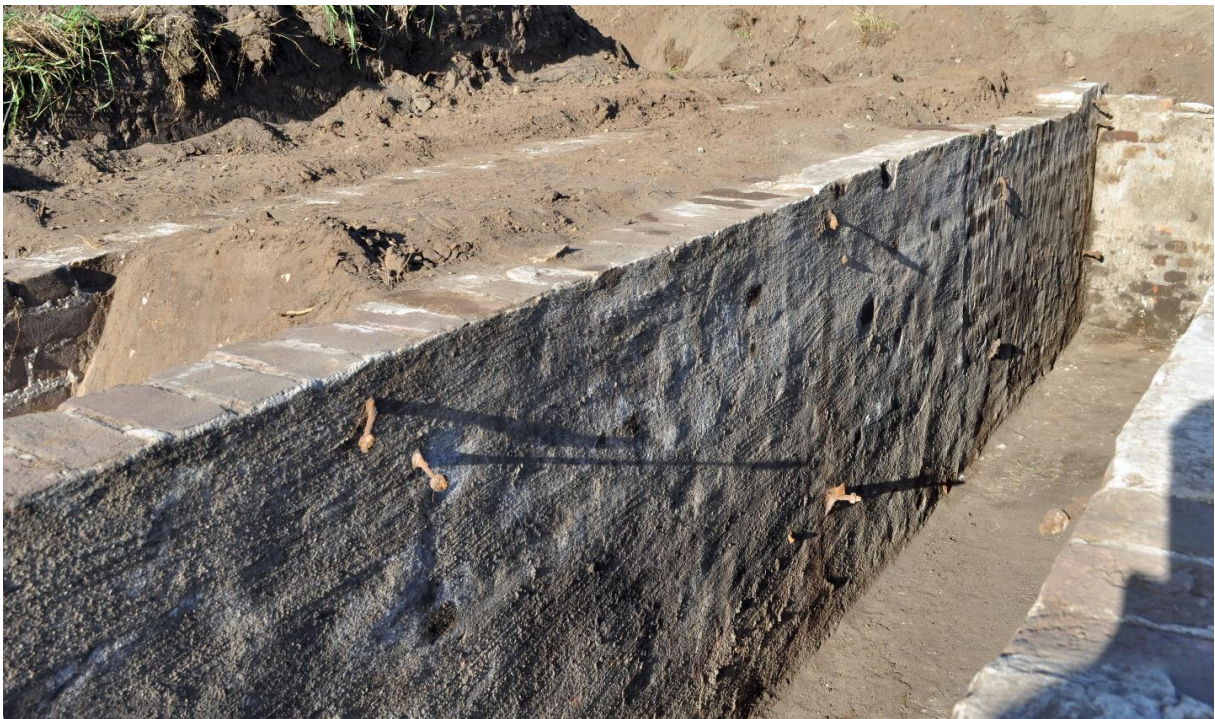
Zicht op de westwand van de middelste ruimte. Zichtbaar zijn verticale rijen keilbouten, die op een gemiddelde afstand van 146 cm uit elkaar zijn geplaatst. Bovenaan bevinden zich steeds twee bouten (op ongeveer 100 en 122 cm vanaf de onderzijde) en onderaan één bout (op 30 tot 40 cm vanaf de onderzijde). De bouten hebben gediend om verticale houten balken van ongeveer 20 x 6 cm tegen de muur te bevestigen, mogelijk voor het aanbrengen van houten schotten. De dikte van de balk is af te leiden uit de afstand tussen de muur en de moer, die op de bout is bevestigd en de breedte van 20 cm is afgeleid uit een vage aftekening op de muur.

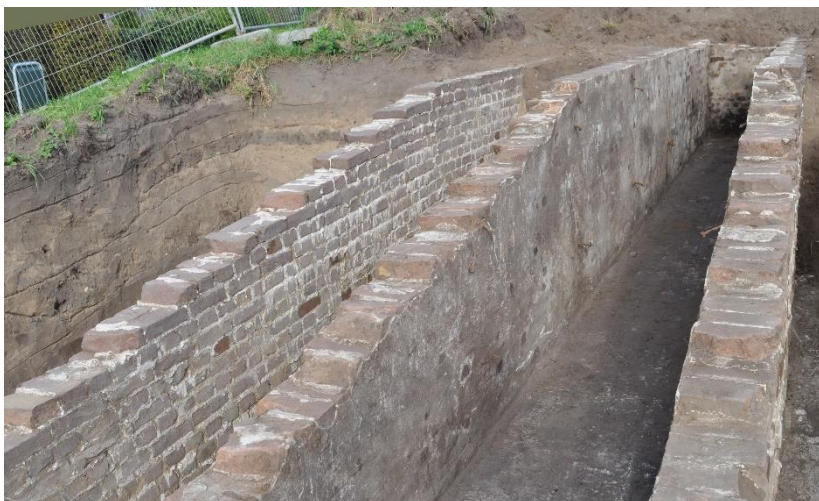
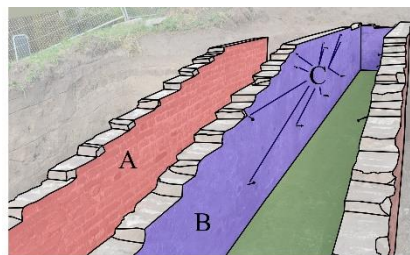
Overzicht van de middenruimte en de ruimte ten westen ervan. Het metselwerk bij A heeft een recht afgewerkte voorzijde. Het metselwerk bij B is ook recht afgewerkt en tevens voorzien van een vertinlaag. Bij C zijn bouten zichtbaar, waarmee oorspronkelijk houten balken tegen de wand waren bevestigd.

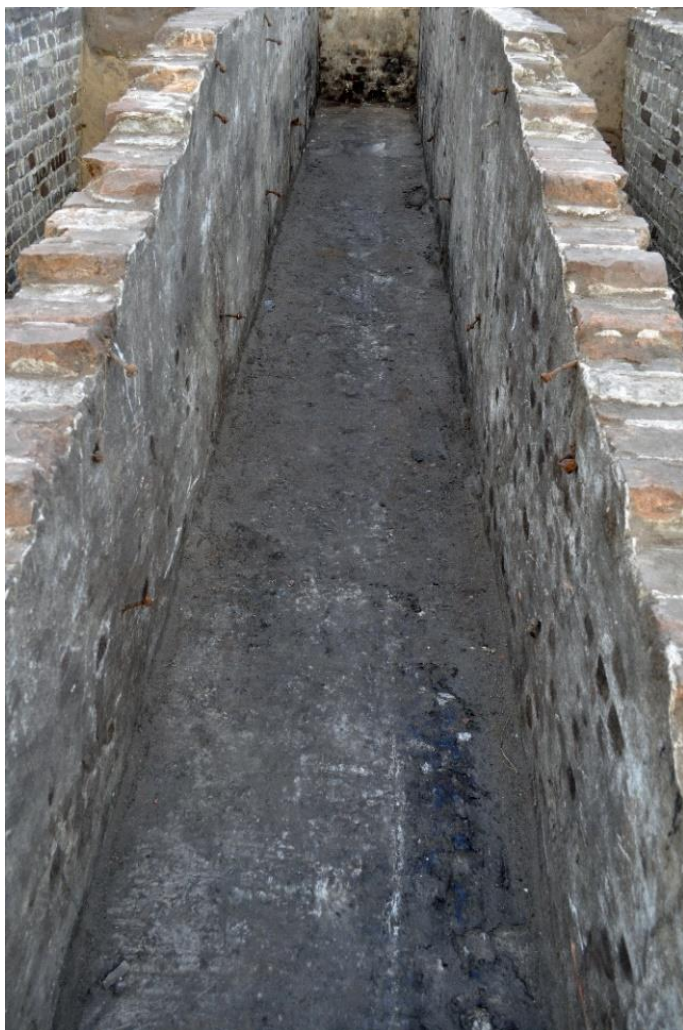
Bij de vloer van de middelste ruimte tekent zich rechts een zwarte strook af, vermoedelijk het gevolg van de opslag van steenkool. Links van de witte lijn zijn hiervan geen sporen aangetroffen. Zie ook de hierna volgende afbeeldingen.

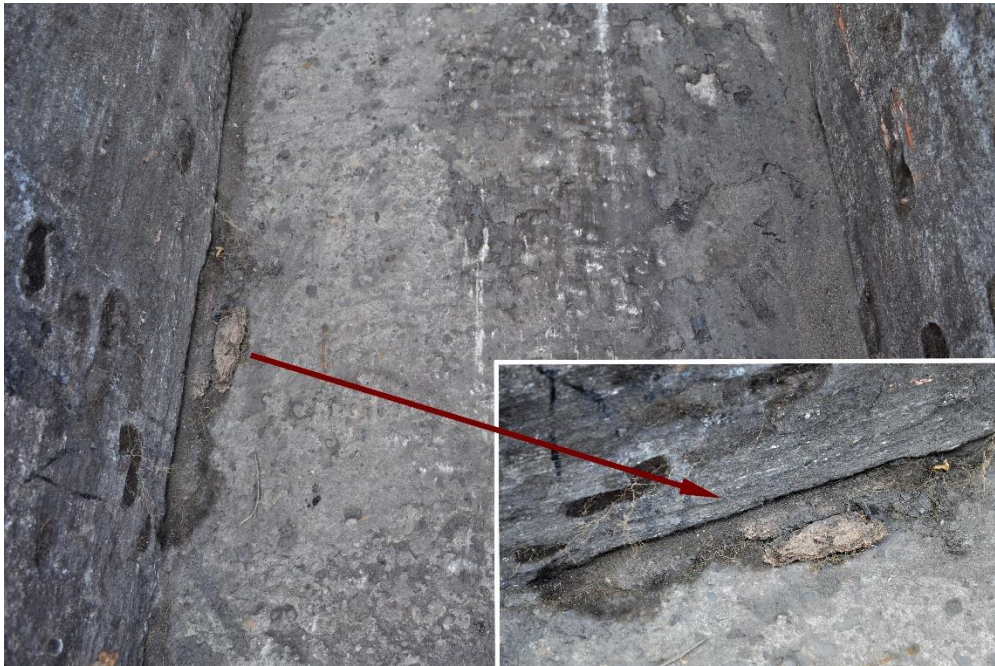
Detail van de vloer van de middelste ruimte. Links is nog een fragment van een houten plank zichtbaar. Rechts is het houtrestant in detail weergegeven. De vloer was dus in ieder geval voor een deel voorzien van planken. De aftekeningen in de lengterichting van het vertrek duiden hier ook op. Zie hiervoor ook de volgende afbeeldingen. Geheel rechts heeft zich mogelijk geen plank bevonden. Hier is een zwart gekleurde strook aangetroffen, vermoedelijk met resten van steenkool.

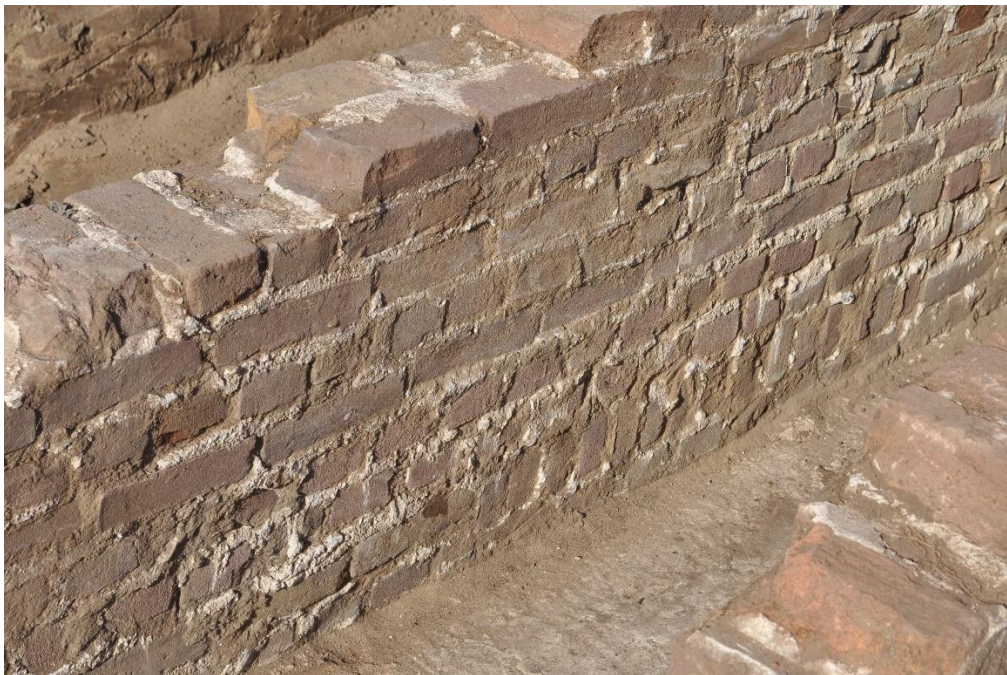
In de meest westelijke wand is vlak boven de vloer een rollaag in het metselwerk opgenomen. Vermoedelijk diende de rollaag om het metselwerk uit te vlakken.

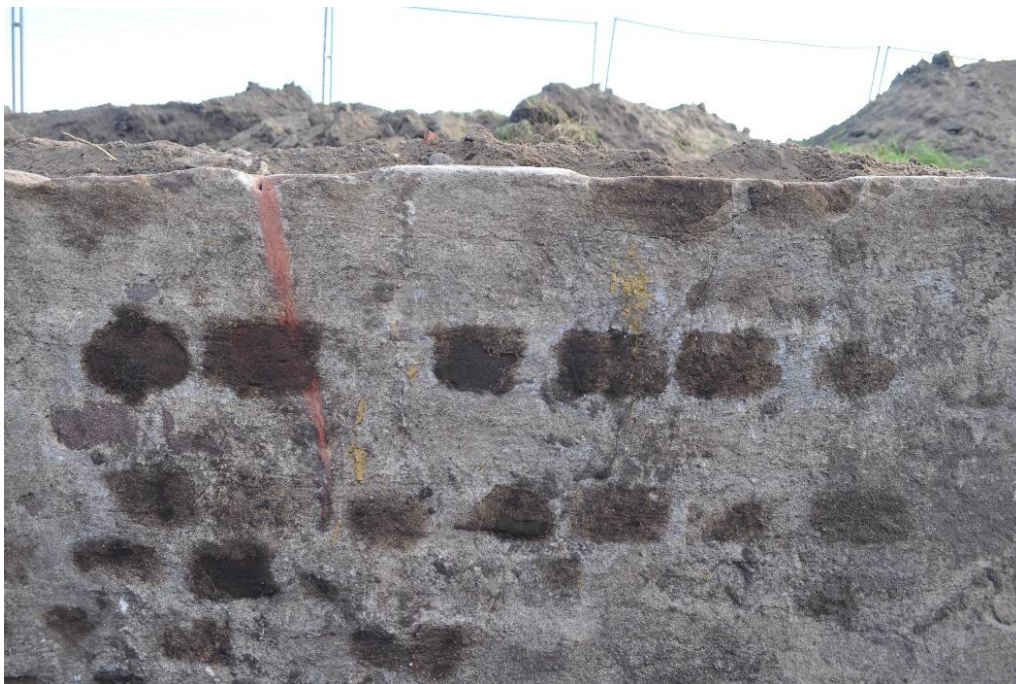
Op de muren van de middenruimte zijn enkele verfresten aangetroffen die deel uitmaken van op de wanden geschreven teksten of markeringen. Deze zijn echter niet meer te ontcijferen.

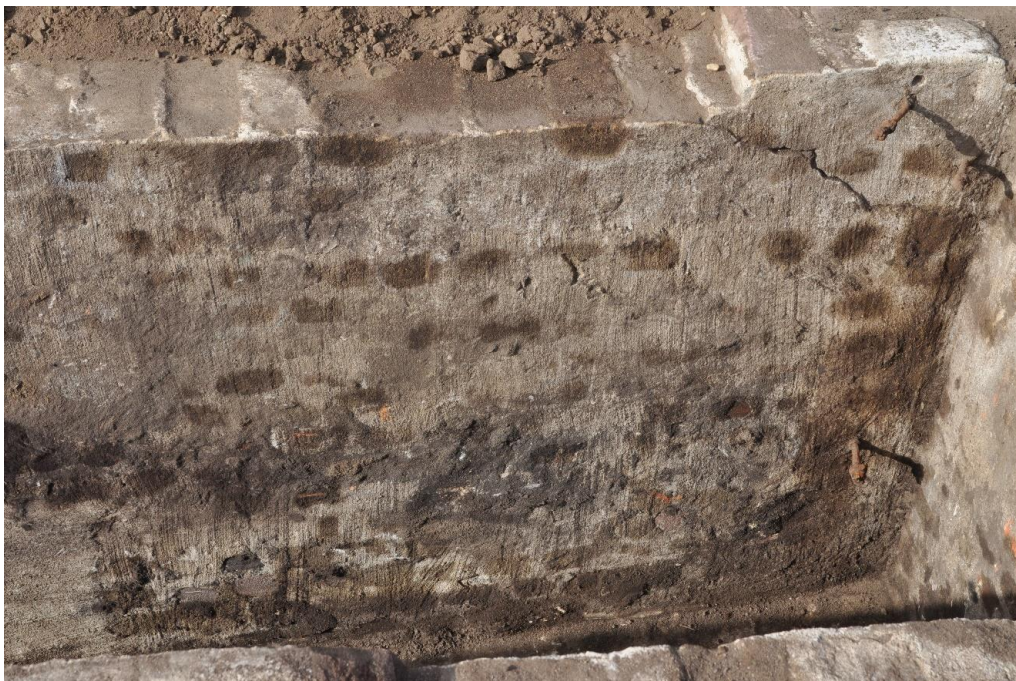
Bij de binnenwanden van de middelste ruimte is te zien dat het metselwerk is vertind en dat de mortel met een bezem of veger is vlakgestreken. Daarna zijn de keilbouten voor de bevestiging van de houten balken aangebracht.

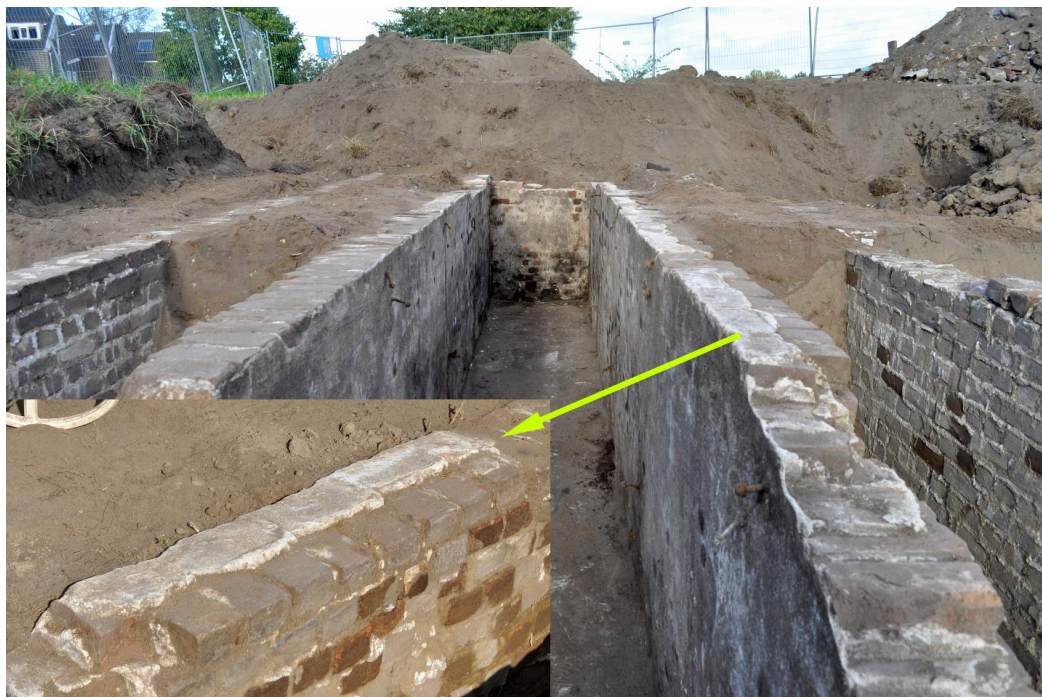
Detail van de bovenzijde van de muren. De specieresten laten zien dat aan de binnenzijde van het middelste deel oorspronkelijk nog een rij stenen was geplaatst. Die rij zal verband houden met een afdekking van de flankerende ruimte.

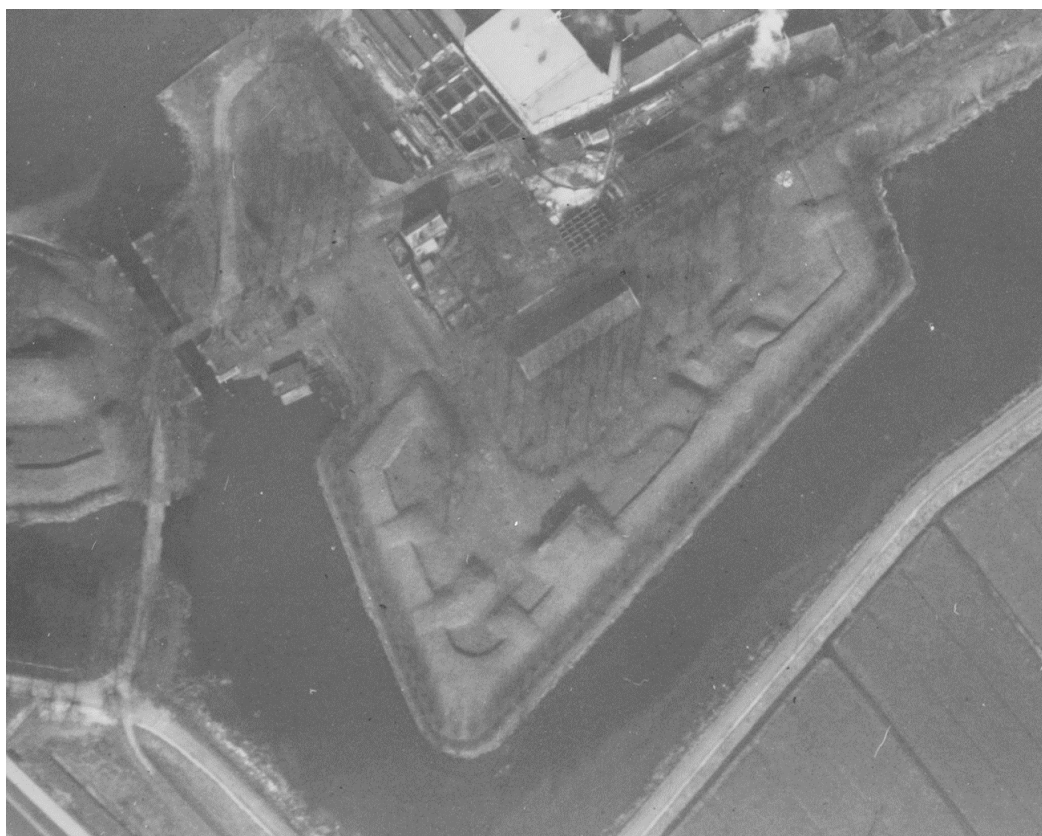
Deel van een vóór 1940 gemaakte luchtfoto van het zuidelijke bastion van de vesting Muiden. De aardwerken zijn hier nog intact. Ter plaatse van het recent vrijgelegde bouwwerk zijn geen sporen van bebouwing zichtbaar. Op die plaats is wel één van de traversen zichtbaar. (Herkomst: beeldbank NIMH).

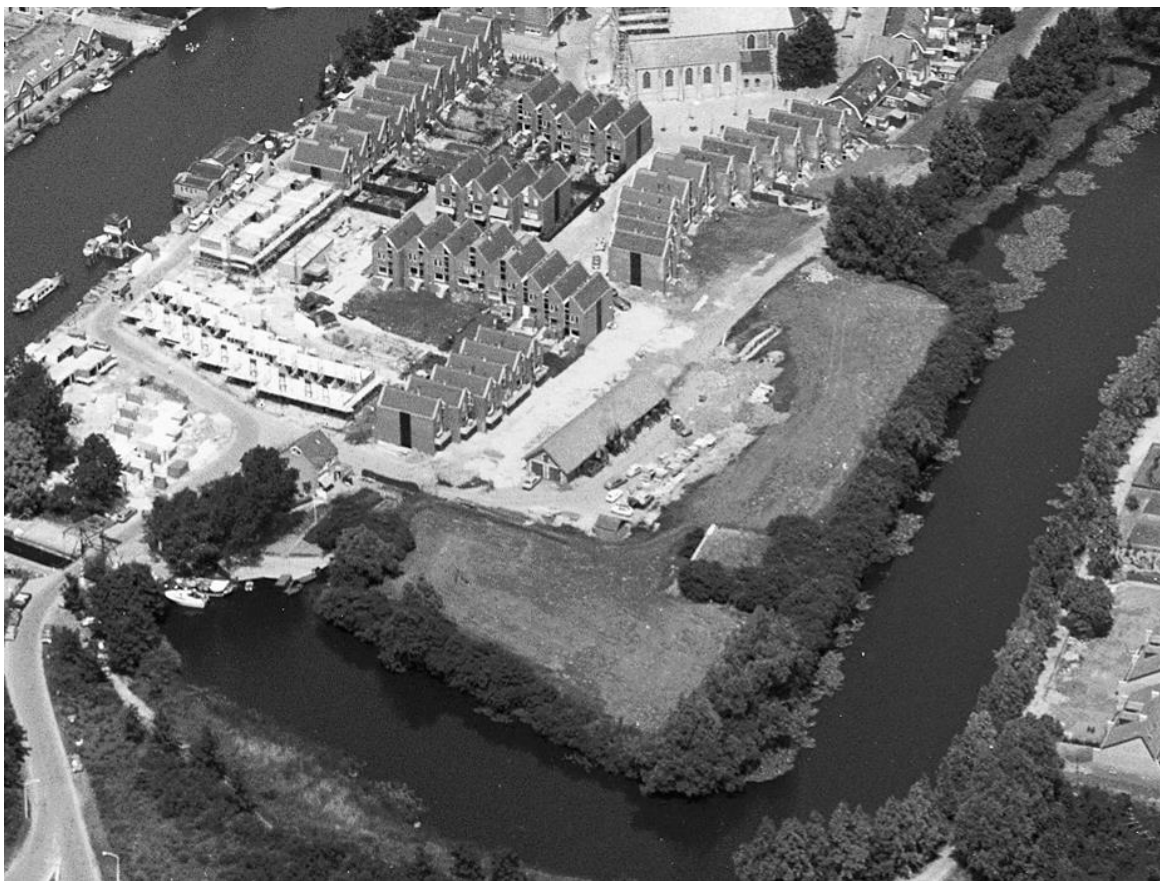
Detail van een luchtfoto van hetzelfde bastion uit 1977, vlak na de sloop van de zoutfabriek. De 19de-eeuwse traversen en andere onderdelen van de vesting zijn inmiddels geëgaliseerd. Het onderzochte bouwwerk is hier wel zichtbaar als twee parallelle witte lijnen. Het gaat daarbij om de afdekkingen van de zijruimten van het bouwwerk. De niet afgedekte middenruimte is dan het donkere deel tussen de witte lijnen. (Herkomst: Beeldbank RCE).
