De Vonk Bussum

Onderzoek herontwikkelingsmogelijkheden

project Onderzoek herontwikkelingsmogelijkheden De Vonk
Bussum

referentie 200609_R_SRS_0001

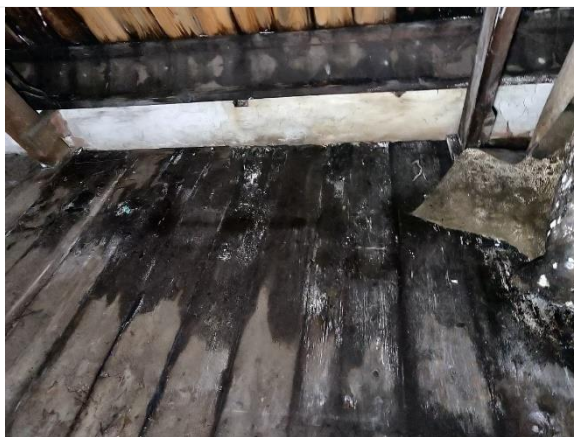
Figuur 2 – De 2^e verdiepingvloer zeer nat en plaatselijk rotte delen

De houten delen zijn er minder goed aan toe, wat de oorzaak is van het oordeel 'redelijke staat van de constructie'. Zowel het dakbeschot als de planken van de 2^e en 1^e verdiepingsvloer zijn nat en rot en zullen vervangen moeten worden. Hiermee wordt meteen het probleem van het lekkende dak opgelost en de oorzaak van het aanwezige vocht weggenomen.

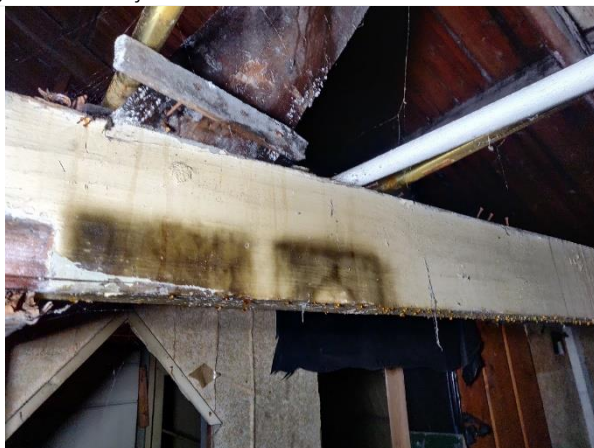
Figuur 3 – Spanten dakconstructie met schimmelvorming

De dakspanten lijken nog in goede staat en vertonen op de geïnspecteerde plekken geen rotte delen. Ze dienen te drogen en de schimmel dient verwijderd te worden, waarna een volledige inspectie uit moet wijzen of de spanten nog herbruikbaar zijn voor een nieuw dak, waar waarschijnlijk meer massa in zit dan nu aanwezig (bijv. als gevolg van extra isolatie i.c.m. zonnepanelen).

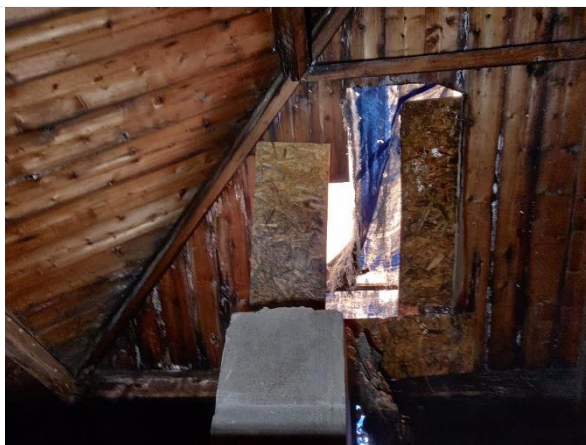
- Het planken dakbeschoot is nat en vertoont grote gaten. Deze lekken zijn de oorzaak van alle vochtproblemen in de rest van het gebouw. Weer en wind heeft vrije invloed op de zolderverdieping en daarmee ook op de onderliggende verdiepingen.

Figuur 4 – Gaten in de kapconstructie, welke de oorzaak zijn van de vochtproblemen

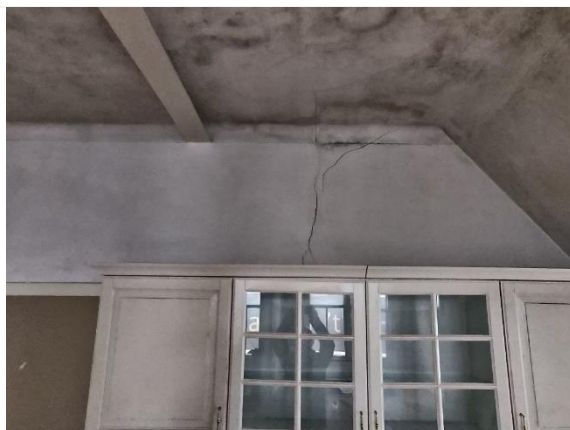
- Verticale draagstructuur:
 - Aan de binnenzijde (voor zover niet bekleed met afwerkmateriaal) zijn er in de binnenbladen van de gevel weinig tot geen scheuren of andere gebreken geconstateerd. De gevel lijkt nagenoeg intact en voldoende robuust.
 - Op de begane grondvloer zijn in de dragende metselwerk penanten en wanden geen scheuren geconstateerd. Ook deze lijken nagenoeg intact en voldoende robuust.
 - Op de verdieping is er in de wand tussen keuken en slaapkamer een flinke scheur in het metselwerk aangetroffen. De scheur bevindt zich op circa 1,0 à 1,5 m naast de oplegging van de stalen balk.

Figuur 5 – Scheurvorming in metselwerk wand 1^e verdieping

Uitzondering hier op is de wand op de 1^e verdieping met de grote scheur erin. Deze wand draagt echter alleen de stalen balk (houten balklagen spannen in de richting evenwijdig aan de wand). De wandbreedte naast de scheur lijkt echter voldoende om de belasting uit de stalen ligger te dragen. De oorzaak van deze scheur lijkt verband te hebben met het trapgat naar de zolder, waarvan vermoed wordt dat dit later aangebracht en/of later dichtgemaakt is. Reparatie van de scheur d.m.v. injectie is waarschijnlijk voldoende om dit op te lossen.

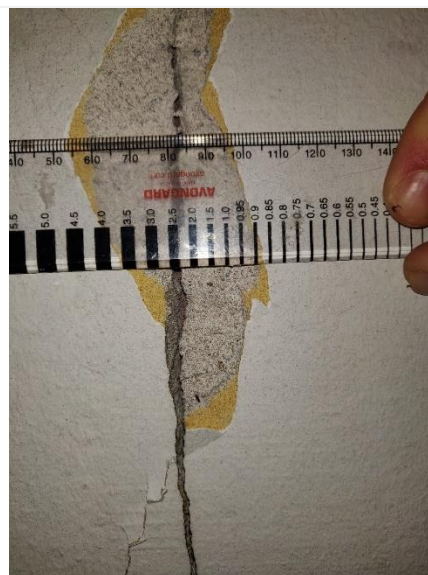
Figuur 6 – De scheurwijdte is ca. 2,5 mm

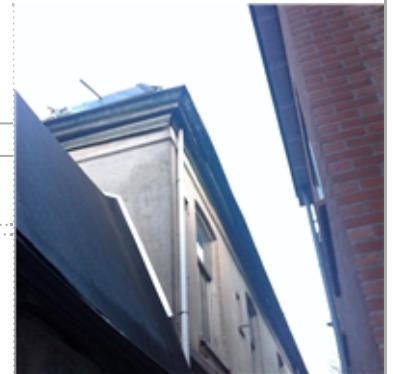
Door lekkage van het dak en de goot is de omtimmering van de goot in slechte staat. Meerdere plekken hourot geconstateerd. Het verf bladderd af.

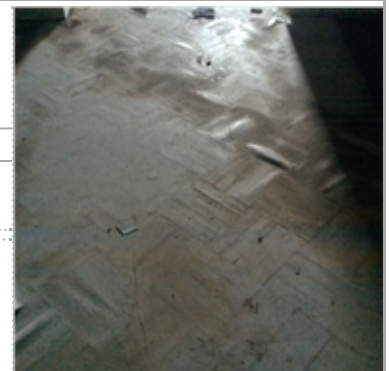
Activiteit: 2021 Hvh
Vervangen vloerdelen 1,00 pst
Afwerkvloer (laminaat) is vervormd door vochtschade.

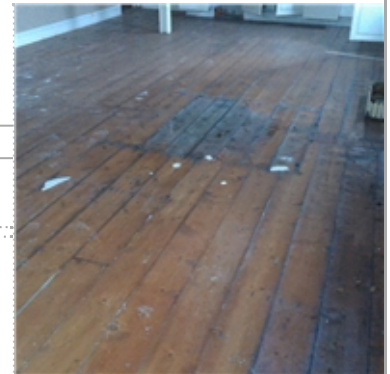
Activiteit: 2021 Hvh
Vervangen 1,00 pst
Door vochtschade vervormen de vloerdelen.

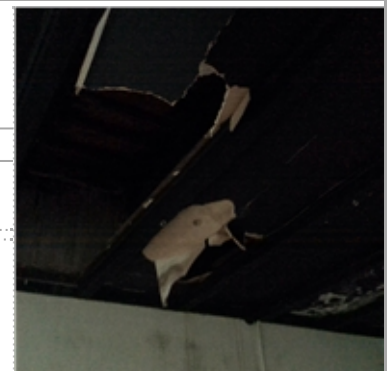
Activiteit: 2021 Hvh
Vervangen gipsplafond 1,00 pst
Ruimte tussen hoofdgebouw en uitbreiding is vochtschade geconstateerd.

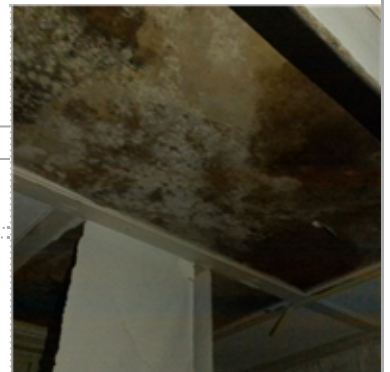
Activiteit: 2021 Hvh
Vervangen plafond 1,00 pst
Vochtschade zachtboard plafond.

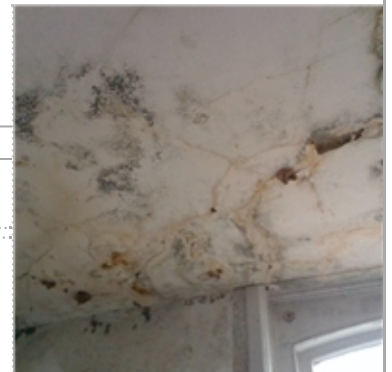
Activiteit: 2021 Hvh
Vervangen plafond 1,00 pst
Gehele plafond is vochtschade geconstateerd.

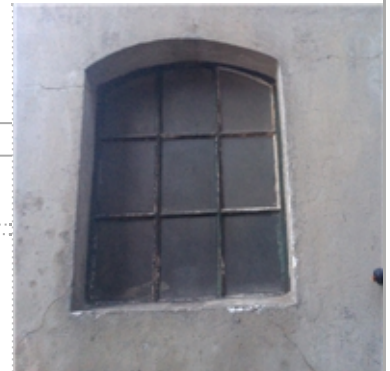
Activiteit: 2021 Hvh
Herstellen 1,00 pst
Linkerzijgevel; verf bladderd af van stalen raam, corrosie geconstateerd.

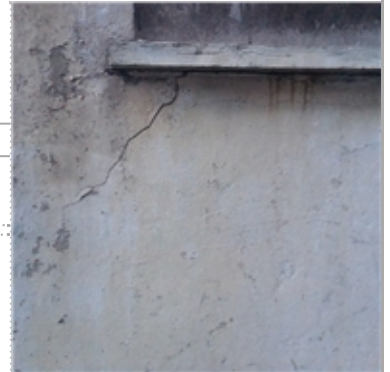
Activiteit: 2021 Hvh
Herstellen scheurvorming 1,00 pst
Scheurvorming in stucwerk, scheuren zijn niet constructief.

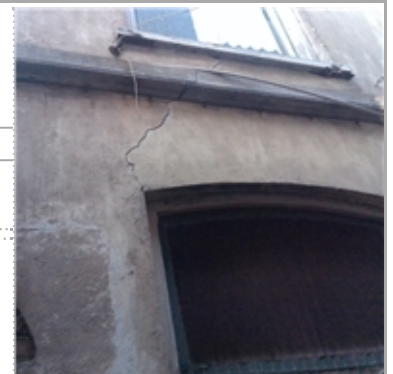
Scheur in linkerzijgevel.

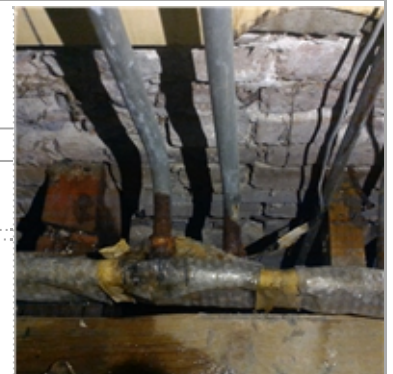
Incidenteel sporen van corrosie aangetroffen op cv-leidingen.

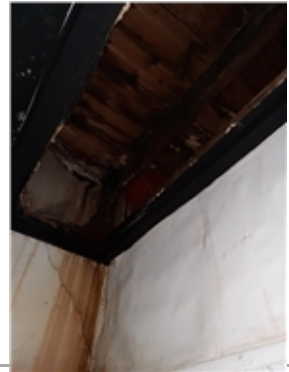
Scheurvorming dragende wand geconstateerd.
