Rapportage Asbestinventarisatie

Schoolgebouw
van Limburg Stirumlaan 105, 1411BN te Naarden

Opdrachtgever: Kjeld B.V.
Projectnummer: 217967
Rapportversie: 1.0, Definitief

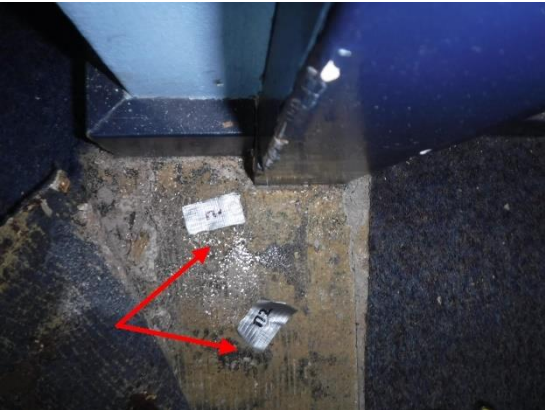
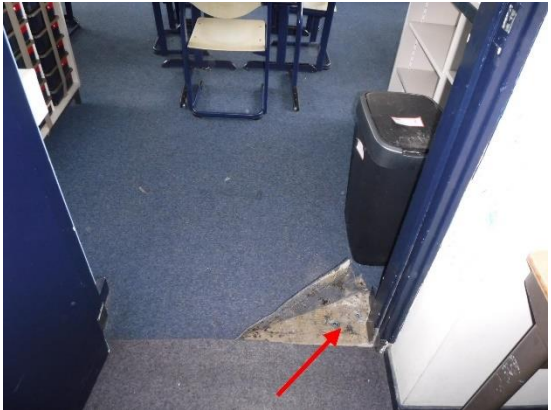
</div>	
<div> <p>Foto 1 Foto voor bron Bitumen lijmlaag</p> <p>Foto 2 Foto voor bron Bitumen lijmlaag</p> </div>

Bronnummer	1
Bron	Bitumen lijmlaag
Monsternummer	M1 en M2
Locatie	Lokalen en docentenkamer hoogbouw
Materiaal	Bitumen lijmlaag
Betreft:	Asbesthoudend
Certificaatnummer	A00062045.1
Analyseresultaten	M1:2-5% Chrysotiel M2:2-5% Chrysotiel
Hoeveelheid	580 m ²
Bevestigingsmethode	aangesmeerd
Bereikbaarheid	Goed bereikbaar
Binding	Hechtgebonden
Verweerdheid	Niet verweerd
Hoedanigheid	Licht beschadigd
Risicoklasse	2
Verwijderingsmethode	Containment
Urgentie:	Saneren voorafgaand aan renovatie/sloop
Conclusies en/of aanbevelingen	
De bron betreft een bitumen lijmlaag onder een egalinelaaag onder de huidige, niet asbestverdachte vloerafwerking.	
<div>

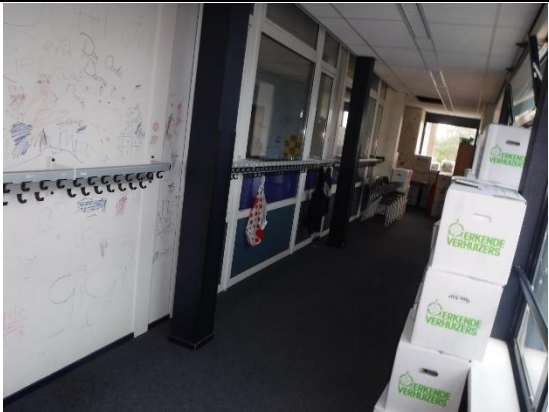
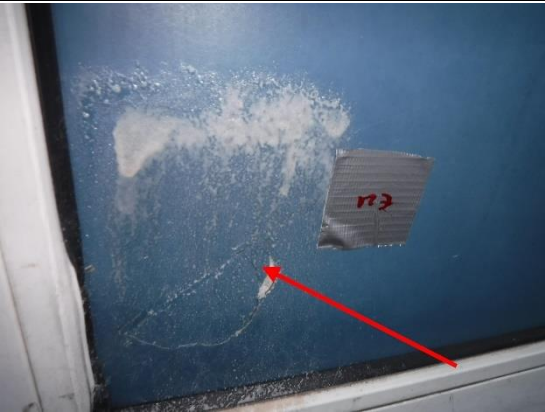
Bronnummer	2
Bron	Kozijnpanelen
Monsternummer	M3
Locatie	Gevelkozijnen noordgevel inpandig
Materiaal	Cement
Betreft:	Asbesthoudend
Certificaatnummer	A00062045.1
Analyseresultaten	10-15% Chrysotiel
Hoeveelheid	27 stuk(s)
Bevestigingsmethode	geklemd met latten
Bereikbaarheid	Goed bereikbaar
Binding	Hechtgebonden
Verweerdheid	Niet verweerd
Hoedanigheid	Niet beschadigd
Risicoklasse	1
Verwijderingsmethode	In het geheel inpakken en verwijderen
Urgentie:	Saneren voorafgaand aan renovatie/sloop
Conclusies en/of aanbevelingen	
De bron betreft de lichtblauwe kozijnpanelen in de kunststof kozijnen in de noordgevel van de originele hoogbouw. Deze bevinden zich na de laatste aanbouw inpandig.

Foto 3 Foto voor bron Kozijnpanelen

Foto 4 Foto voor bron Kozijnpanelen

Productspecificatie	Asbestcement vlakke plaat
Hechtgebondenheid	Hechtgebonden
Hoeveelheid asbest	27 stuks
Percentage Chrysotiel	10 - 15 %
Percentage Amfibool asbest	< 0.1 % (niet aantoonbaar)
Analysecertificaatnummer	A00062045.1

Bevestiging	Geklemd met latten en/of beugels (asbesthoudende toepassing zelf is los)
Binnen / buiten	Binnen
Beschadiging	Niet
Verweerdheid	Niet

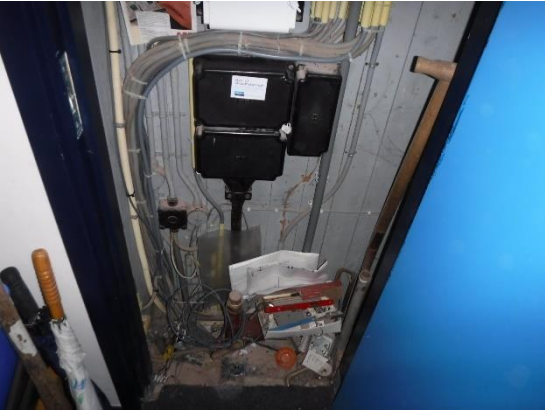
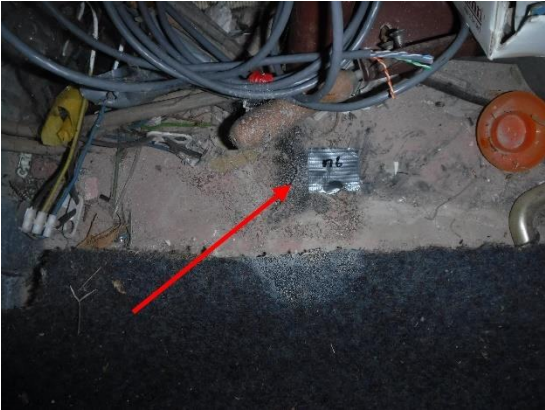
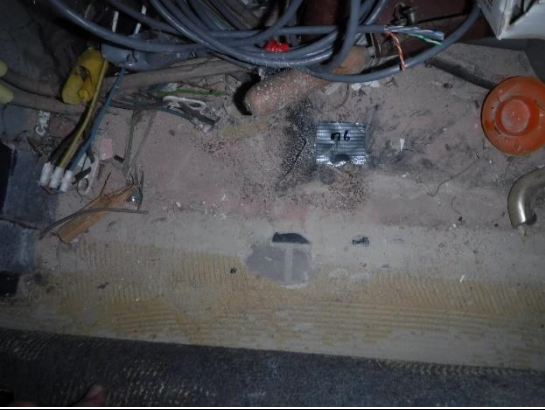
Foto 12 Foto voor bron Vinyltegels met bitumen lijmlaag	Foto 13 Foto voor bron Vinyltegels met bitumen lijmlaag

Bronnummer	5
Bron	Vinyltegels met bitumen lijmlaag
Monsternummer	M6
Locatie	Meterkast begane grond
Materiaal	Vinyltegels
Betreft:	Asbesthoudend
Certificaatnummer	A00062045.1
Analyseresultaten	2-5% Chrysotiel
Hoeveelheid	0,2 m ²
Bevestigingsmethode	gelijmd
Bereikbaarheid	Goed bereikbaar
Binding	Hechtgebonden
Verweerdheid	Niet verweerd
Hoedanigheid	Ernstig beschadigd
Risicoklasse	2
Verwijderingsmethode	Containment
Urgentie:	Saneren voorafgaand aan renovatie/sloop
Conclusies en/of aanbevelingen	
De bron betreft vinyltegels met bitumen lijmlaag.

Productspecificatie	Vinyltegel
Hechtgebondenheid	Hechtgebonden
Hoeveelheid asbest	0,2 m²
Percentage Chrysotiel	2 - 5 %
Percentage Amfibool asbest	< 0,1 % (niet aantoonbaar)
Analysecertificaatnummer	A00062045.1

Bevestiging	Gelijmd
Binnen / buiten	Binnen
Beschadiging	Ernstig
Verweerdheid	Niet

Risicoklasse	2
Gebruikte versie classificatiemodel	SMART 2.4 12042021 (ingangsdatum 12-04-2021)

Voorafgaand aan de werkzaamheden dient een containment te worden ingericht conform het certificatieschema.

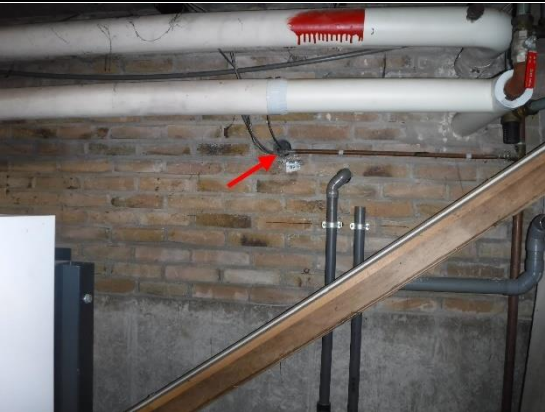
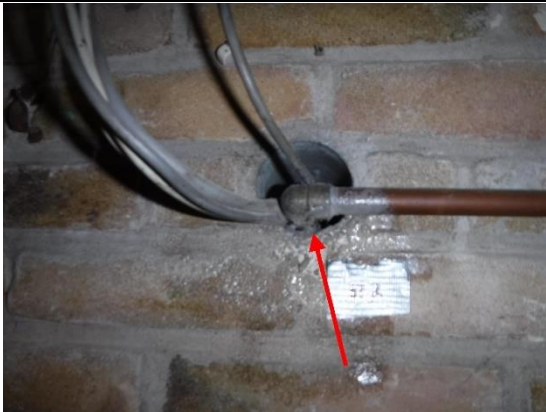
</div>	
<div> <div>Foto 15 Foto voor bron Buis / doorvoer</div> <div>Foto 16 Foto voor bron Buis / doorvoer</div> </div>

Bronnummer	6
Bron	Buis / doorvoer
Monsternummer	M7
Locatie	Ketelruimte kelder
Materiaal	Cement
Betreft:	Asbesthoudend
Certificaatnummer	A00062045.1
Analyseresultaten	10-15% Chrysotiel 5-10% Crocidoliet
Hoeveelheid	1 stuk(s)
Bevestigingsmethode	ingemetseld
Bereikbaarheid	Goed bereikbaar
Binding	Hechtgebonden
Verweerdheid	Niet verweerd
Hoedanigheid	Niet beschadigd
Risicoklasse	1
Verwijderingsmethode	Overmaats uitboren
Urgentie:	Saneren voorafgaand aan renovatie/sloop
Conclusies en/of aanbevelingen	
De bron betreft een buis welke als kabeldoorvoer fungeert vanuit de ketelruimte in de kelder.	
<div>

Productspecificatie	Asbestcement buizen en kanalen
Hechtgebondenheid	Hechtgebonden
Hoeveelheid asbest	1 stuks
Percentage Chrysotiel	10 - 15 %
Percentage Amfibool asbest	5 - 10 %
Analysecertificaatnummer	A00062045.1

Bevestiging	Ingemetseld
Binnen / buiten	Binnen
Beschadiging	Niet
Verweerdheid	Niet

Handeling	Overmaats uitboren/uitzagen/uthakken
------------------	--------------------------------------

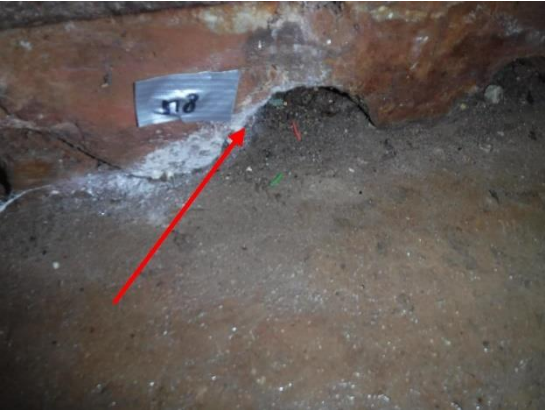
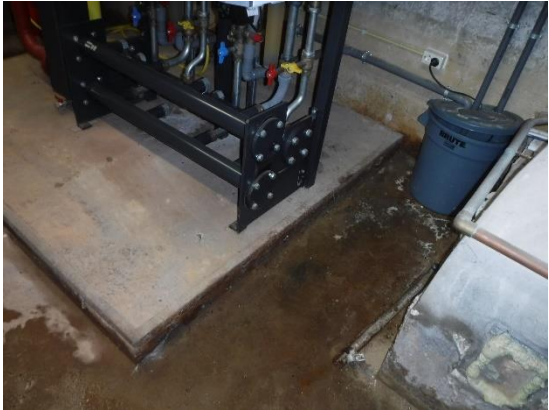
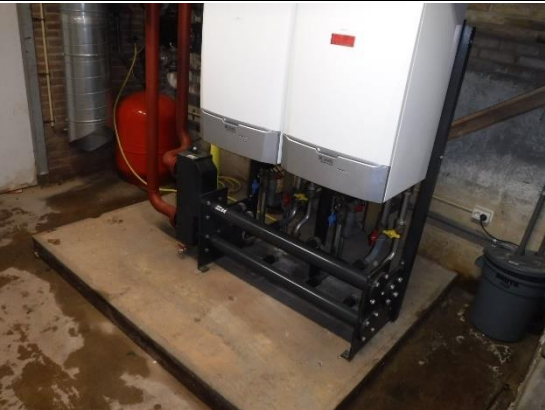
Foto 17 Foto voor bron Golfplaat fundatie	Foto 18 Foto voor bron Golfplaat fundatie

Bronnummer	7
Bron	Golfplaat fundatie
Monsternummer	M8
Locatie	Ketelruimte kelder
Materiaal	Golfplaten
Betreft:	Asbesthoudend
Certificaatnummer	A00062045.1
Analyseresultaten	10-15% Chrysotiel 2-5% Crocidoliet
Hoeveelheid	3 m ²
Bevestigingsmethode	in beton
Bereikbaarheid	Goed bereikbaar
Binding	Hechtgebonden
Verweerdheid	Niet verweerd
Hoedanigheid	Niet beschadigd
Risicoklasse	2A
Verwijderingsmethode	Containment
Urgentie:	Saneren voorafgaand aan renovatie/sloop
Conclusies en/of aanbevelingen	
De bron betreft een golfplaat onder de voormalige ketelfundatie.

Productspecificatie	Asbestcement golfplaat
Hechtgebondenheid	Hechtgebonden
Hoeveelheid asbest	3 m ²
Percentage Chrysotiel	10 - 15 %
Percentage Amfibool asbest	2 - 5 %
Analysecertificaatnummer	A00062045.1

Bevestiging	Ingestort in beton of cement
Binnen / buiten	Binnen
Beschadiging	Niet
Verweerdheid	Niet

Risicoklasse	2A
Gebruikte versie classificatiemodel	SMART 2.4 12042021 (ingangsdatum 12-04-2021)

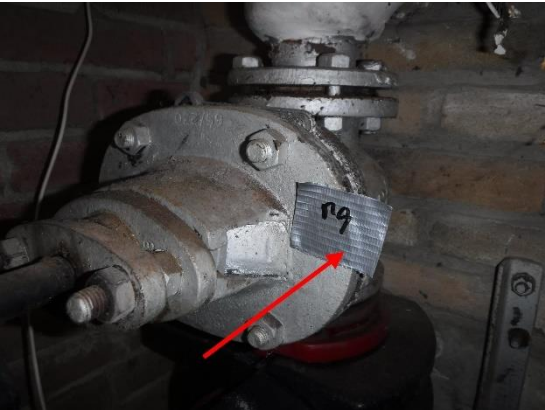
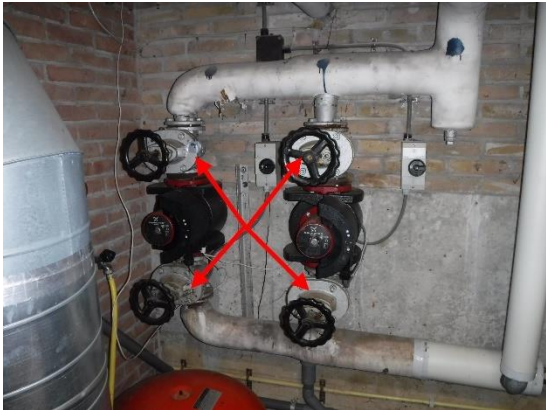
</div>	
<div> <div>Foto 20 Foto voor bron Pakkingen</div> <div>Foto 21 Foto voor bron Pakkingen</div> </div>

Bronnummer	8
Bron	Pakkingen
Monsternummer	M9
Locatie	Ketelruimte kelder
Materiaal	Flenspakking
Betreft:	Asbesthoudend
Certificaatnummer	A00062045.1
Analyseresultaten	30-60% Chrysotiel
Hoeveelheid	12 stuk(s)
Bevestigingsmethode	gelijmd
Bereikbaarheid	Goed bereikbaar
Binding	Niet-hechtgebonden
Verweerdheid	Niet verweerd
Hoedanigheid	Niet beschadigd
Risicoklasse	1
Verwijderingsmethode	Verwijderen van flenspakking volgens Protocol Batteryspray
Urgentie:	Saneren voorafgaand aan renovatie/sloop
Conclusies en/of aanbevelingen	
De bron betreft pakkingen tussen de flenzen van het oude deel van de CV installatie welke zich tegen de muur bevindt.	
<div>

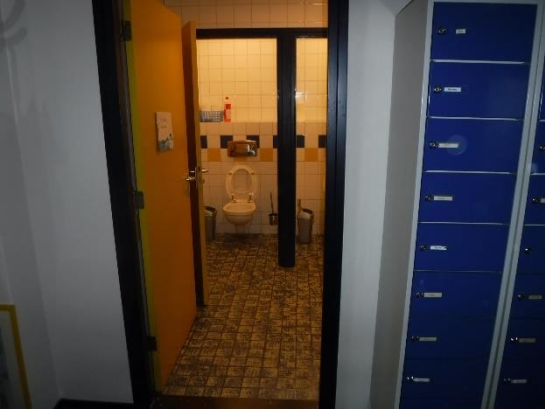
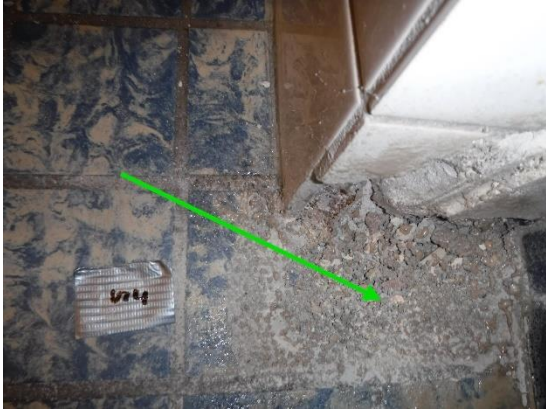
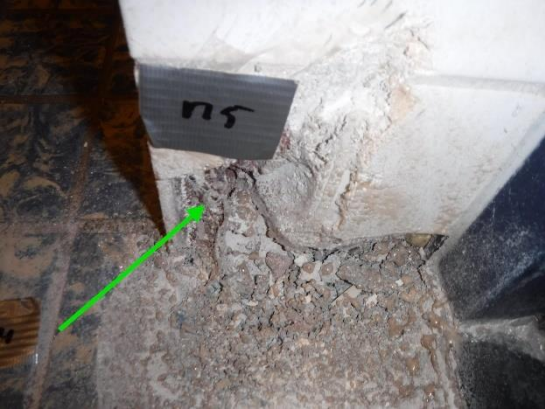
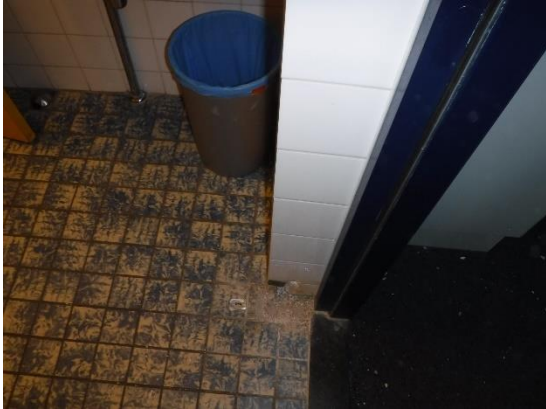
<div>Foto 8 Foto voor bron Tegellijm</div> <div>Foto 9 Foto voor bron Tegellijm</div>

Bronnummer	4
Bron	Tegellijm
Monsternummer	M4 en M5
Locatie	Sanitaire ruimte docentenkamer
Materiaal	Tegellijm
Analyseresultaten	M4:<0,1% (niet aantoonbaar) Geen asbest M5:<0,1% (niet aantoonbaar) Geen asbest
Conclusies en/of aanbevelingen	
De bron betreft tegellijm onder en achter het tegelwerk.
