Bomen Effect Analyse

Eslaan 10 Bussum

Onderzoeksrapport:	EK20-22643
Object:	Bomen Eslaan 10 te Bussum
Opdrachtgever:	Slokker Vastgoed bv Gijs Olde Kalter Postbus 55 1270 AB Huizen
Opdrachtnemer	EKootree Bekkerstraat 19, 3572 SB Utrecht
Contactpersoon:	Edwin Koot EKootree@cs.com
Veldwerk:	6 juli 2022

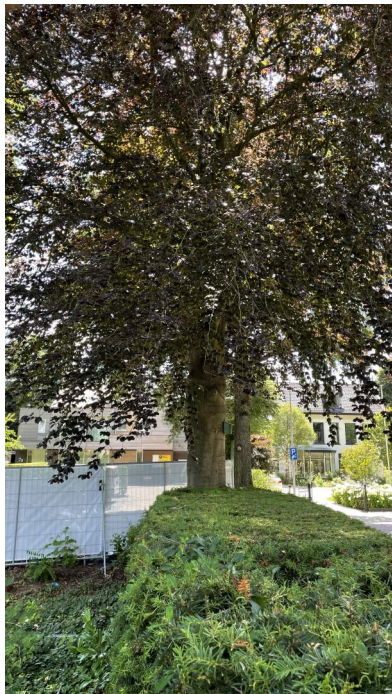
De rode beuk op de hoek staat in een taxushaag (zie afbeelding 7). In de taxushaag zit nog een hekwerk. Indien dit hekwerk de erfgrans aangeeft, staat de boom op ongeveer 30 cm van de erfgrans met perceel nr. 12 en ongeveer 80 cm vanaf de rand van het trottoir. De boom heeft een stamdoorsnede van 80 cm en een kroondorsnede van ongeveer 16 m. De kroon is noordwaarts iets verder ontwikkeld dat oostwaarts (zie afbeelding 8), waarschijnlijk ten gevolge van lichtconcurrentie met de linde in de straat.

Afbeelding 7: Rode beuk in taxushaag

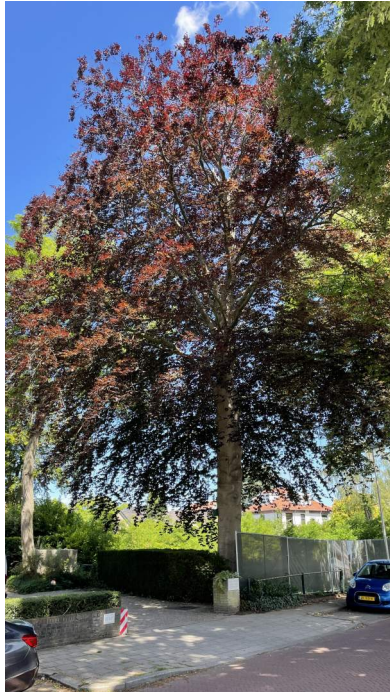
De conditie van de rode beuk is redelijk. De bladbezetting is namelijk niet optimaal. Daardoor is de kroon enigszins transparant (zie afbeelding 9). Dit kan het gevolg zijn van droogte (ten gevolge van de klimaatverandering), maar er kan ook meer aan de hand zijn. Aan de zijde van perceel 12 is over een lengte van ongeveer een kwart van de stamvoet houtrot geconstateerd (zie afbeelding 12). Er is nog geen sprake van inrotting van de stam. Op 2 cm diepte heeft de boom nog gezond (stevig) hout. Op basis van deze geconstateerde (lichte) gebreken is de toekomstverwachting van deze boom redelijk (zie bijlage I voor een toelichting op de gebruikte classificatie).

Afbeelding 9: Rode beuk met enigszins transparante kroon

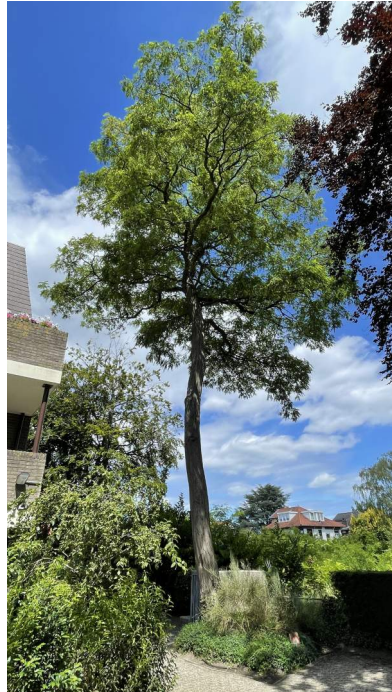
Op perceel nr. 12 staat op 2,8 m uit de erfgrans een valse acacia (zie afbeelding 10) met een stamdoorsnede van ongeveer 50 cm. De conditie van deze boom is goed, evenals de toekomstverwachting van deze boom. Een andere waardevolle boom op dit perceel, een tweestammige beuk aan de achterzijde van de tuin, staat er niet goed bij. De kroon is duidelijk aan het terugsterven, te zien aan de kale uiteinden van de takken (zie afbeelding 11). Deze boom is waarschijnlijk zijn laatste levensfase ingegaan. De toekomstverwachting van deze boom is daarom matig.

Afbeelding 10: Hoog opgekroonde valse acacia

De parkeergarage of helling komt eveneens dicht langs de valse acacia van nr. 12 te lopen (op ongeveer 2,8 m afstand). Idealiter is een grotere afstand tot de boom wenselijk, om duurzaam behoud van deze boom beter te kunnen garanderen. Gezien de conditie van de boom is de verwachting dat dit exemplaar het wortelverlies door de aanleg van de garage op termijn kan compenseren. Mits de boomwortels op een deskundige wijze worden doorsneden (zie 6.4 randvoorwaarden).

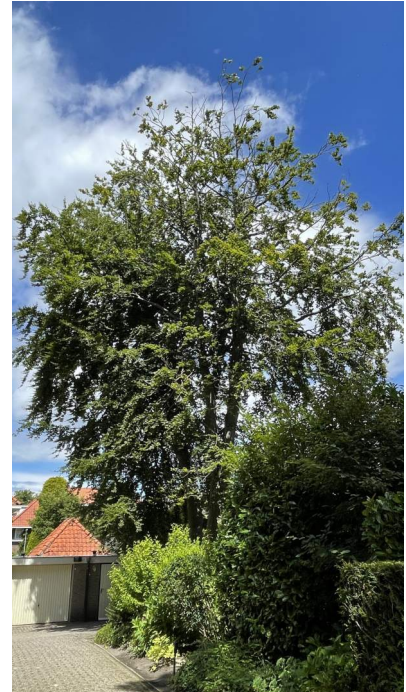
Afbeelding 11: Beuk met terugstervende kroon

De parkeergarage komt ter hoogte van de groene beuk. Onbekend is op welke afstand de kelderbak van de erfgrans komt te liggen. De afstand bepaald uiteraard de mate van wortelschade die de beuk gaat ondervinden. In dit geval lijkt dat echter minder relevant, gezien de matige conditie en toekomstverwachting de boom heeft. Het is immers de vraag of je het plan aan moet passen voor een boom die al duidelijk op zijn retour is.

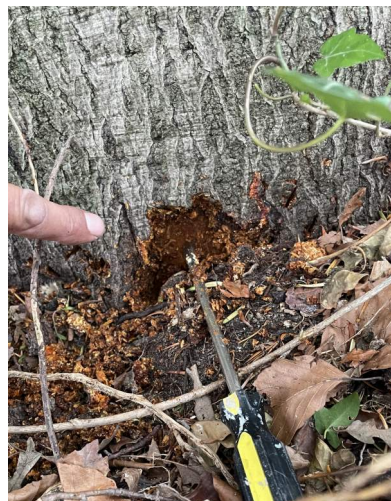
Afbeelding 12: Oppervlakkige houtrot aan stamvoet rode beuk

Let wel: Er is een aantasting geconstateerd aan de stamvoet van de rode beuk aan de zijde van nr. 12. Mogelijk is deze het gevolg van de aanleg van de kabel in perceel 12. In ieder geval is het raadzaam om deze aantasting jaarlijks te monitoren en/of een nader onderzoek te laten doen naar deze aantasting, zodat duidelijk is wat de eventuele gevolgen zijn van deze aantasting.

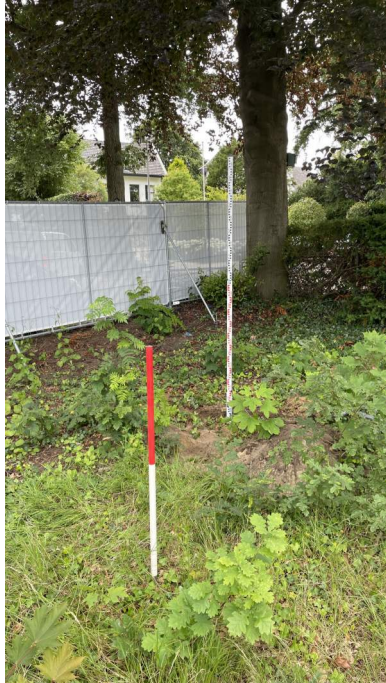
Profielsleuf 1 op 6 m uit hart stam

Afbeelding 14: Locatie profielsleuf op 6 m uit hart stam rode beuk bij meetbaken. De rode witte jalonstok staat ter hoogte van de kroonprojectie.

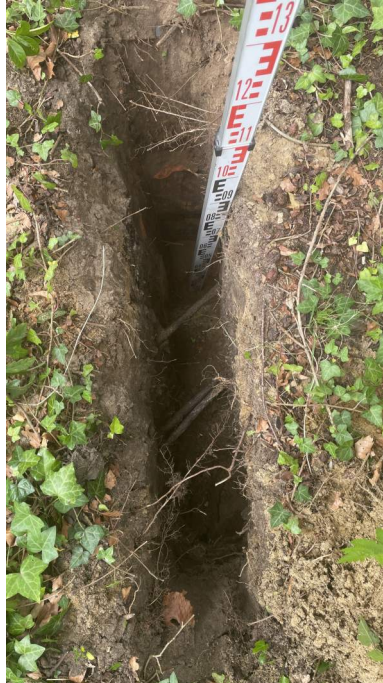
Afbeelding 15: Bodemprofiel met intensieve fijne beworteling. Op een diepte van 60 cm beneden maaiveld zijn drie metalen kabels te zien met een dikte van 1,5 cm

De beworteling is voornamelijk in de bovenste 80 cm beneden maaiveld aangetroffen. Volgens het DinoLoket van TNO is sprake van een drooglegging van 2 tot 3 meter. Normaal gesproken groeien boomwortels naar het grondwater toe indien dit op minder dan twee meter van de oppervlakte (het maaiveld) ligt. Dieper gaan ze meestal niet omdat het daar te koud is en er te weinig zuurstof zit. De bij de profielsleuf 1 aangetroffen beworteling lijkt aan te geven dat deze beuk oppervlakkiger wortelt, afhankelijk is van het hemelwater en een zogenaamd hangwaterprofiel heeft. Profielsleuf 2, gegraven tot een diepte van 1,20 m. lijkt dit te bevestigen (zie afbeeldingen 17 t/m 19). In vergelijking met profielsleuf 1 zijn in profielsleuf 2 iets dikkere boomwortels aangetroffen (tot 2 cm), wat logisch is gezien de kleinere afstand tot de stamvoet van de boom.

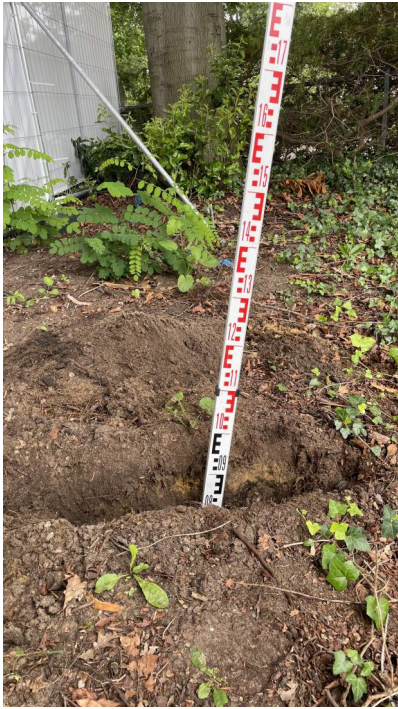
Profielsleuf 2 op 5 m uit hart stam

Afbeelding 17: Profielsleuf op 5 meter uit hart stam

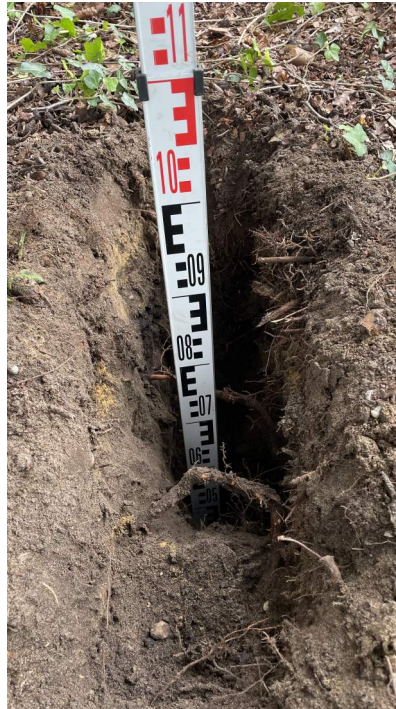
Afbeelding 18: Droog, matig humeuze bodem

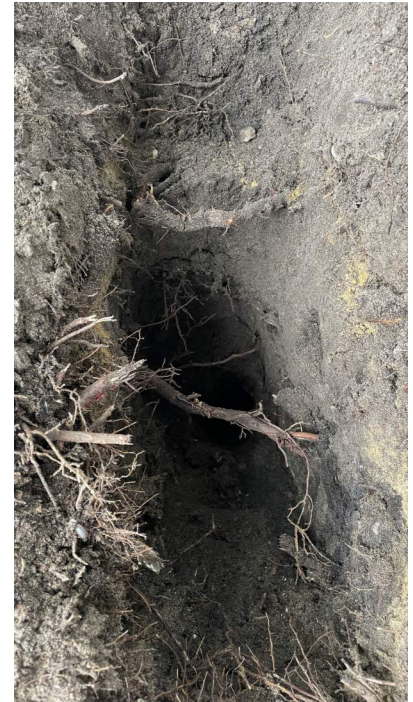
Afbeelding 19: Op 5 m uit hart stam is meer grovere beworteling (tot 2 cm doorsnede aangetroffen in de bovenste 80 cm beneden maaiveld.

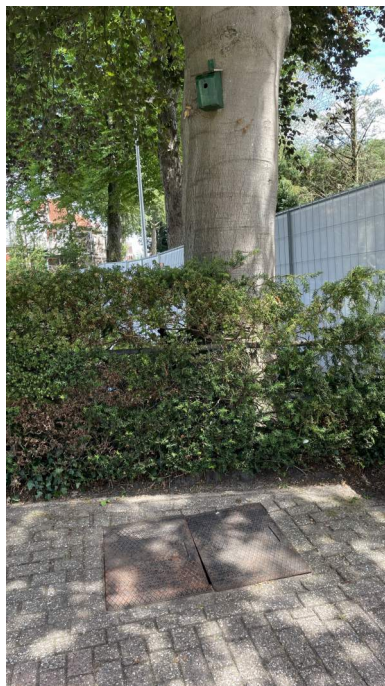
Afbeelding 20: Toegangsluik tot leiding nabij beuk

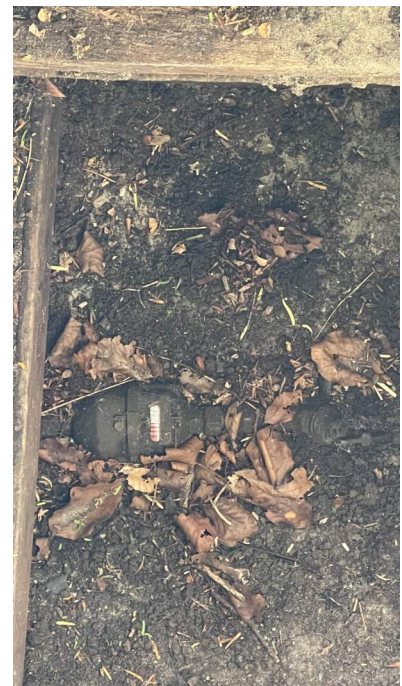
De doorwortelbare ruimte van de rode beuk is op het perceel van nr. 12 is beperkt. Door de aanleg van de verharding is dit deel van de kwetsbare boomzone minder geschikt voor wortelgroei. Daarnaast is een kabel aangelegd direct langs de boom (zie afbeeldingen 20 en 21). Het is mogelijk dat hierbij wortelschade is opgetreden. Dit zou een mogelijke verklaring kunnen zijn voor de aantasting die aan deze zijde van de stamvoet van de beuk is aangetroffen. Dit verdient echter nader onderzoek.

Afbeelding 21: Leiding en meter onder het toegangsluik
