## Asbestinventarisatie rapportage

Oud-Bussummerweg 22 1401SP Bussum  
De Vondelschool

**Projectnummer: 220351**

**Datum inventarisatie:** 28 december 2022  
29 december 2022

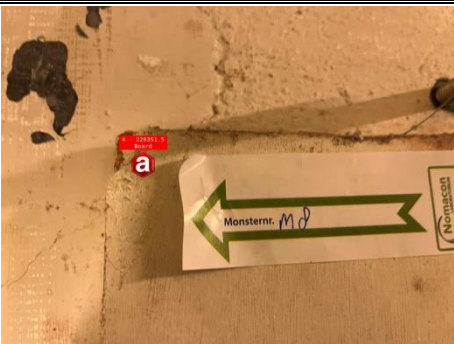
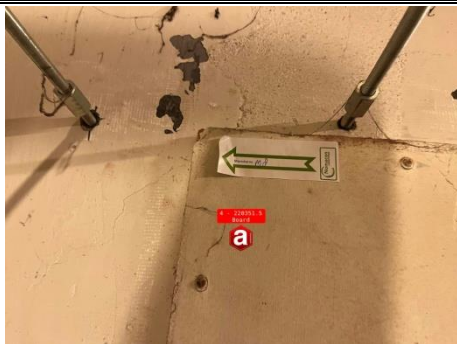
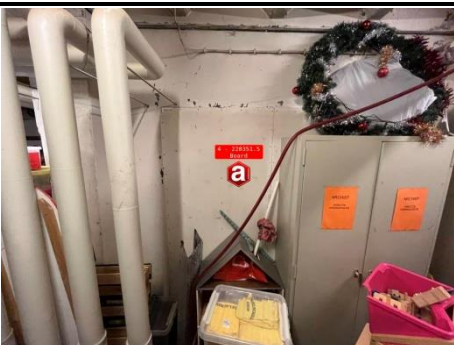
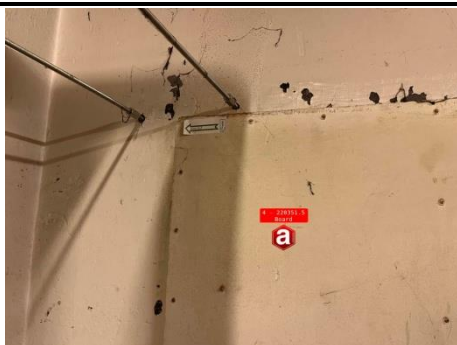
Bronnummer	Bron 4
Bron	Board
Monsternummer	M8
Locatie	kelder
Materiaal	1x board
Certificaatnummer	22120623A
Analyseresultaten	Chrysotiel 15-30% Amosiet 2-5%
Hoeveelheid	4m <sup>2</sup>
Bevestigingsmethode	Geschroefd
Bereikbaarheid	Bereikbaar
Binding	Niet hechtgebonden
Verweerd	Niet verweerd
Beschadigd	Niet beschadigd
Risicoklasse	RK 2a
Verwijderingsmethode	Containment
Urgentie:	Op korte termijn laten saneren door een gecertificeerd asbestverwijderingsbedrijf.
<b>Conclusies en/of aanbevelingen</b>	
Het betreft board beplating in de kelder. Zo spoedig mogelijk verwijderen.

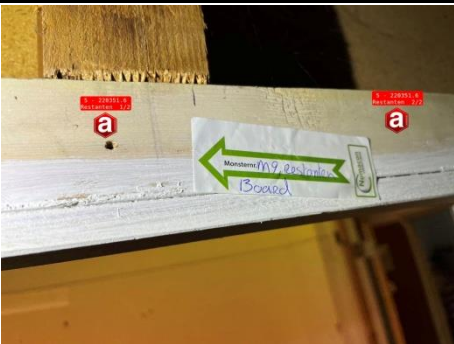
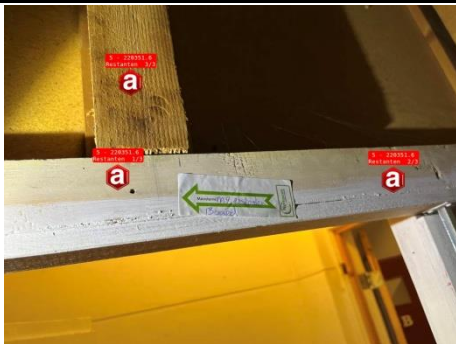
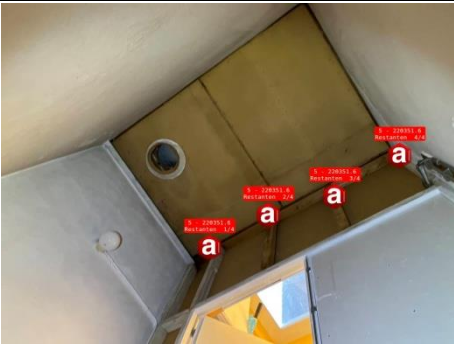
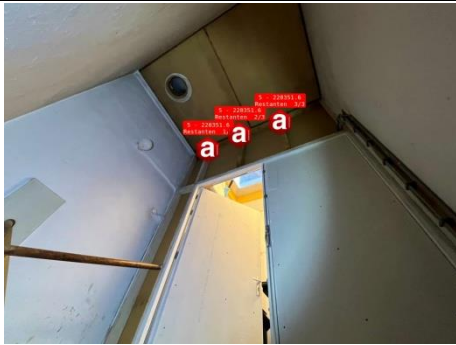
Bronnummer	Bron 5
Bron	Restanten
Monsternummer	M9
Locatie	begane grond
Materiaal	1x restanten
Certificaatnummer	22120623A
Analyseresultaten	Chrysotiel 2-5%
Hoeveelheid	3m <sup>2</sup>
Bevestigingsmethode	Los
Bereikbaarheid	Bereikbaar
Binding	Hechtgebonden
Verweerd	Niet verweerd
Beschadigd	Ernstig beschadigd
Risicoklasse	RK 2
Verwijderingsmethode	Containment
Urgentie:	Op korte termijn laten saneren door een gecertificeerd asbestverwijderingbedrijf.
<b>Conclusies en/of aanbevelingen</b>	
Het betreft restanten plaatmateriaal tegen het kozijnframe, boven de trap van de kelder. Zo spoedig mogelijk verwijderen.

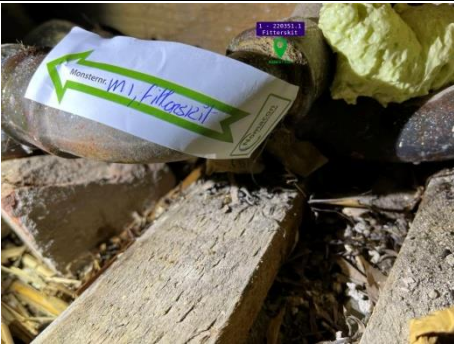
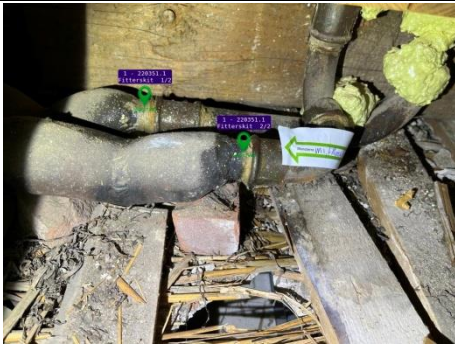
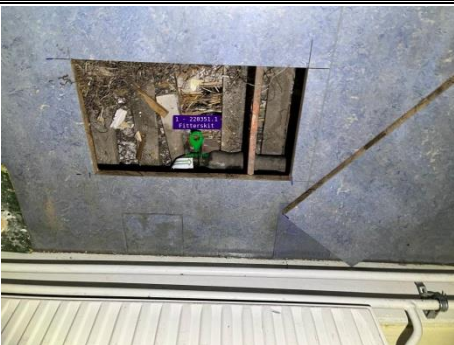
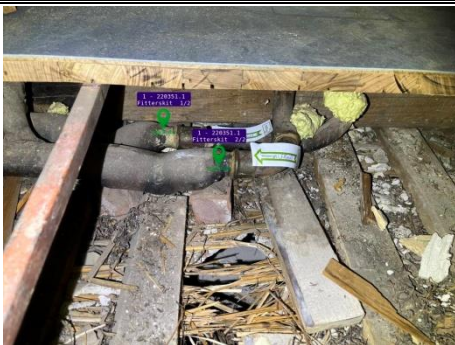
Bronnummer	Bron 1
Bron	Fitterskit
Monsternummer	M1 M2
Locatie	meerdere ruimtes
Materiaal	2x kit
Certificaatnummer	22120623A
Analyseresultaten	<0,1%, geen asbest
Hoeveelheid	40st
Bevestigingsmethode	Gesmeerd
Bereikbaarheid	Bereikbaar
Binding	N.v.t.
Verweerd	Niet verweerd
Beschadigd	Niet beschadigd
Risicoklasse	N.v.t.
Verwijderingsmethode	N.v.t.
Urgentie:	
<b>Conclusies en/of aanbevelingen</b>	
Het betreft fitterskit tussen de koppelingen van de cv. leiding onder de vloeren.

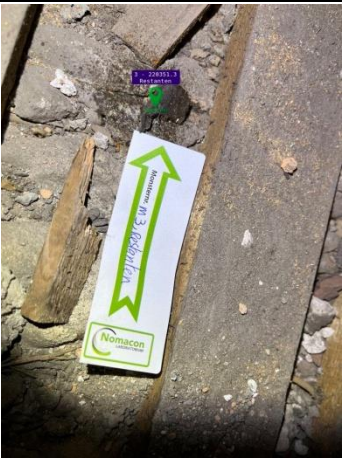
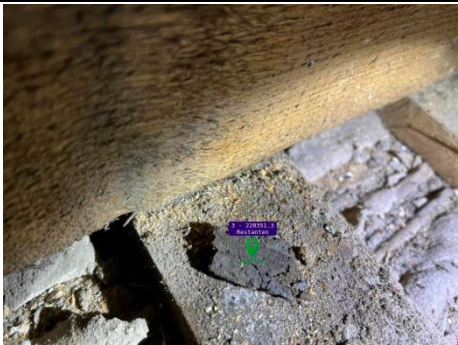
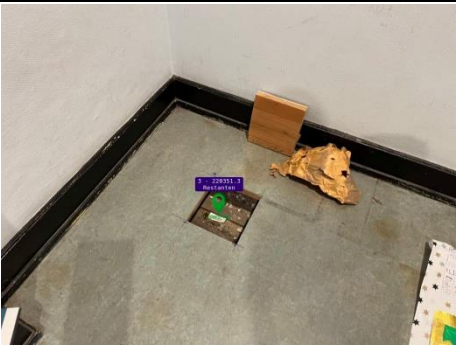
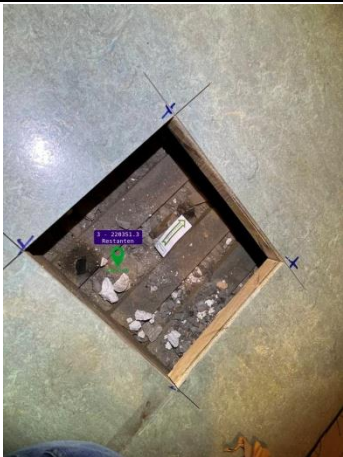
Bronnummer	Bron 2
Bron	Restanten
Monsternummer	M3
Locatie	meerdere ruimtes
Materiaal	1x restanten
Certificaatnummer	22120623A
Analyseresultaten	<0,1%, geen asbest
Hoeveelheid	10m <sup>2</sup>
Bevestigingsmethode	Los
Bereikbaarheid	Bereikbaar
Binding	N.v.t.
Verweerd	Niet verweerd
Beschadigd	Ernstig beschadigd
Risicoklasse	N.v.t.
Verwijderingsmethode	N.v.t.
Urgentie:	
<b>Conclusies en/of aanbevelingen</b>	
Het betreft restanten isolatiemateriaal tussen de vloer en ondervloer van de 1e verdieping. Het materiaal is op meerdere locaties in het pand aangetroffen.

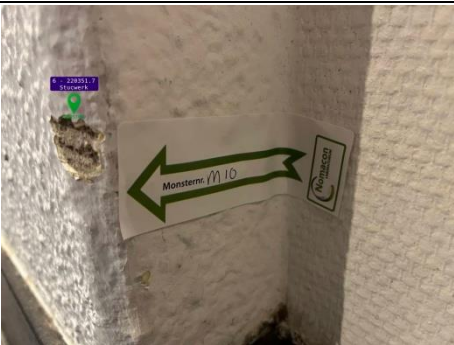
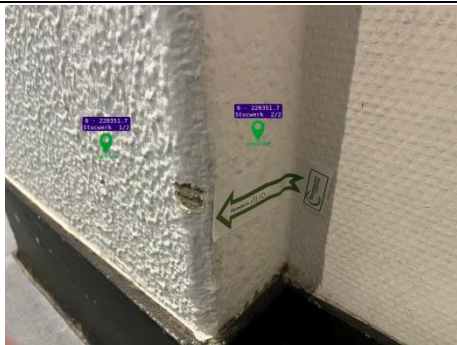
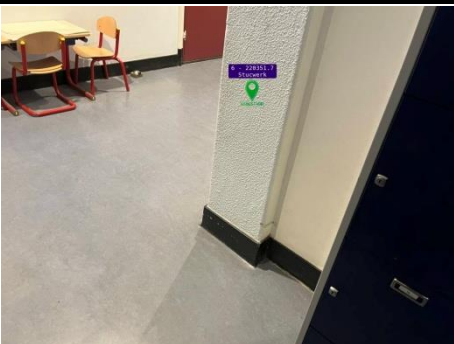
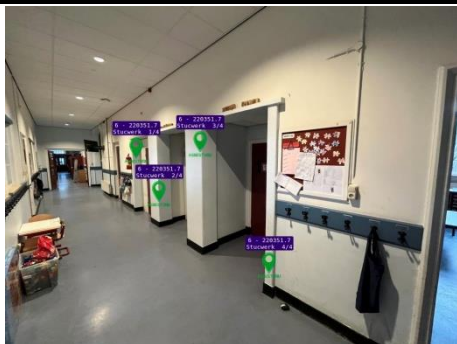
Bronnummer	Bron 6
Bron	Stucwerk
Monsternummer	M10
Locatie	begane grond
Materiaal	1x stucwerk
Certificaatnummer	22120623A
Analyseresultaten	<0,1%, geen asbest
Hoeveelheid	32m <sup>2</sup>
Bevestigingsmethode	Gesmeerd
Bereikbaarheid	Bereikbaar
Binding	N.v.t.
Verweerd	Niet verweerd
Beschadigd	Niet beschadigd
Risicoklasse	N.v.t.
Verwijderingsmethode	N.v.t.
Urgentie:	
<b>Conclusies en/of aanbevelingen</b>	
Het betreft de stuclaag in de algemene hal op de begane grond

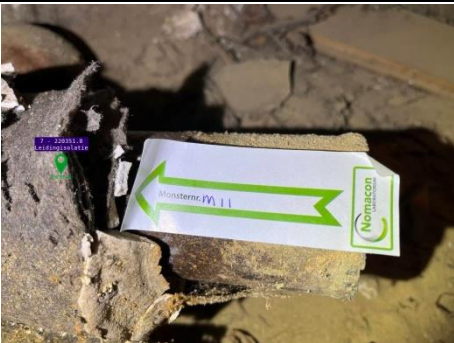
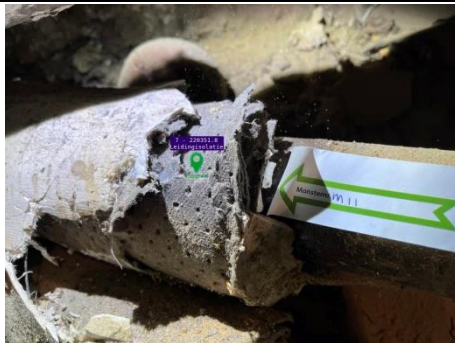
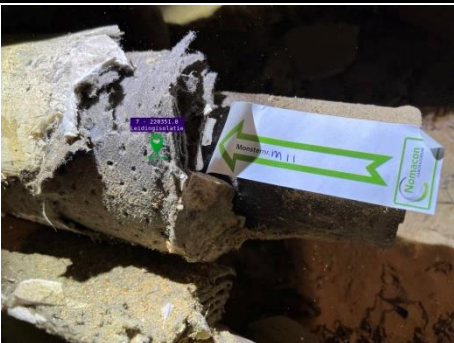
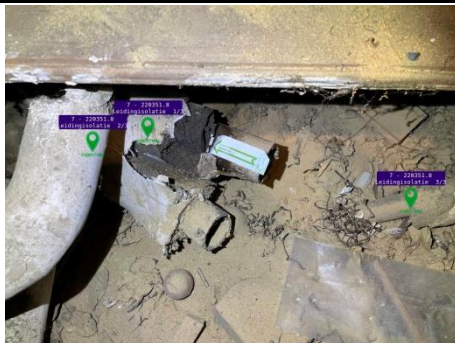
Bronnummer	Bron 7
Bron	Leidingisolatie
Monsternummer	M11
Locatie	kelder Kruipruimte
Materiaal	1x isolatie
Certificaatnummer	22120623A
Analyseresultaten	<0,1%, geen asbest
Hoeveelheid	250m
Bevestigingsmethode	Gesmeerd
Bereikbaarheid	Bereikbaar
Binding	N.v.t.
Verweerd	Niet verweerd
Beschadigd	Ernstig beschadigd
Risicoklasse	N.v.t.
Verwijderingsmethode	N.v.t.
Urgentie:	
<b>Conclusies en/of aanbevelingen</b> Het betreft hier leidingisolatie in de kelder en kruipruimte. De kern van deze isolatie bevat een grijs vilt. Deze isolatie is asbestvrij gebleken.

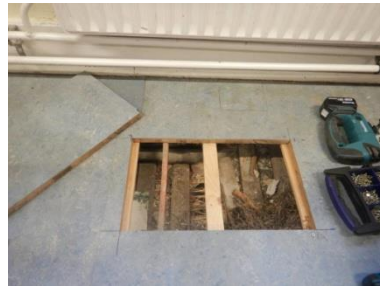
Hieronder is houtkrul wol isolatie aanwezig welke uiterst brandgevaarlijk is.

houtwol isolatie

ons advies is om dit bij renovatie te vervangen voor een brandveiliger alternatief.

Tot die tijd geen werkzaamheden verrichten waarbij vonken veroorzaakte worden (slijpen).

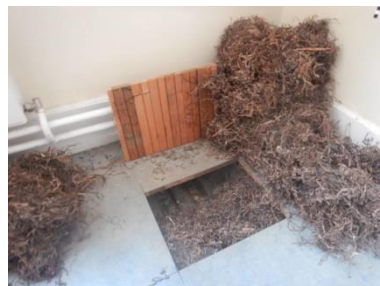
houtwol isolatie

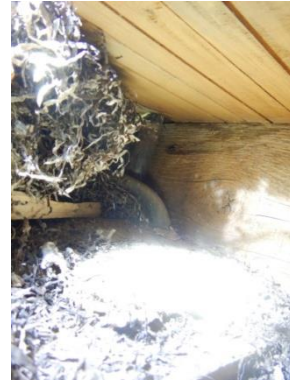
houtwol

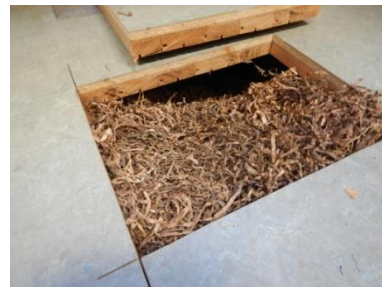
Veel houtwol isolatie

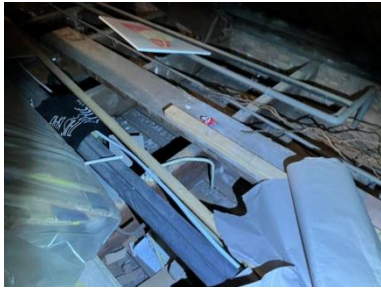
Op het middenstuk van de zolder ligt deze open en bloot, hiervoor is een NEN2991 onderzoek uitgevoerd.

Isolatie restanten zolder

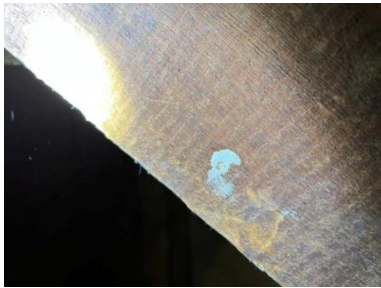
Isolatie restanten zolder

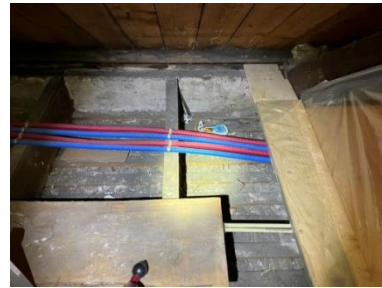
Isolatie restanten zolder

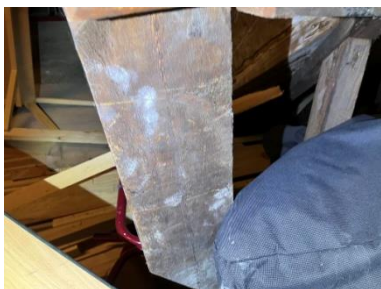
Isolatie restanten zolder

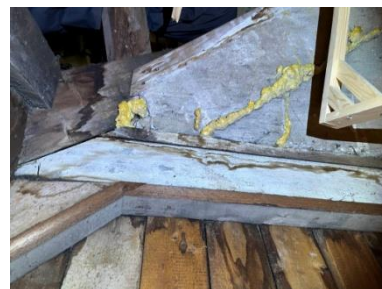
Isolatie restanten zolder

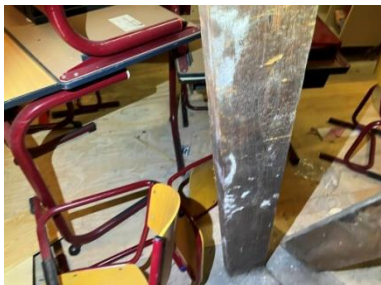
Isolatie restanten zolder

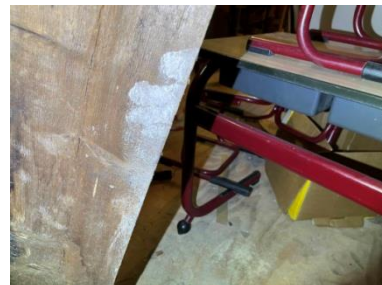
Isolatie restanten zolder
