Risicoanalyse overwegveiligheid Gooilijn

Diemen - Hilversum

Definitief

Sweco Nederland B.V.
Groningen, 1 december 2016

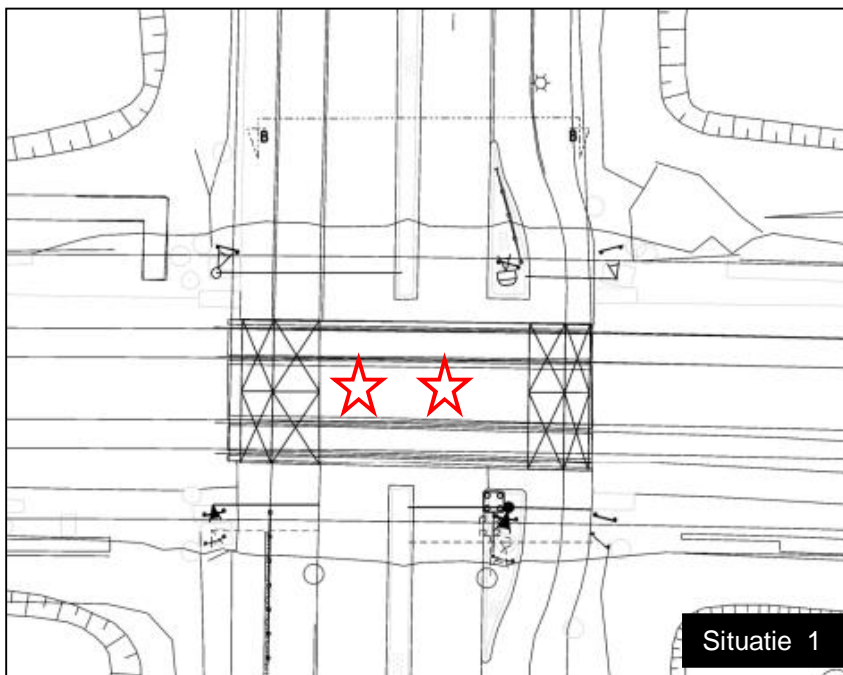
De snelheidsverhoging leidt tot een grotere impact bij een aanrijding in vergelijking met de huidige situatie. Doordat er meer treinen gaan rijden, neemt de kans hierop ook toe. Het aantal sluitingen neemt ook toe, waardoor de kans op een incident ook toeneemt. Dit kan in feite alleen worden voorkomen door een onderdoorgang te maken. Dat is een maatregel waar hoge kosten aan zijn verbonden, waardoor de proportionaliteit op dit punt niet in balans is (te hoge kosten ten opzichte van de veiligheidswinst). Daarom worden hier geen maatregelen voorgesteld.

Figuur 5.8: Ongewenste situatie

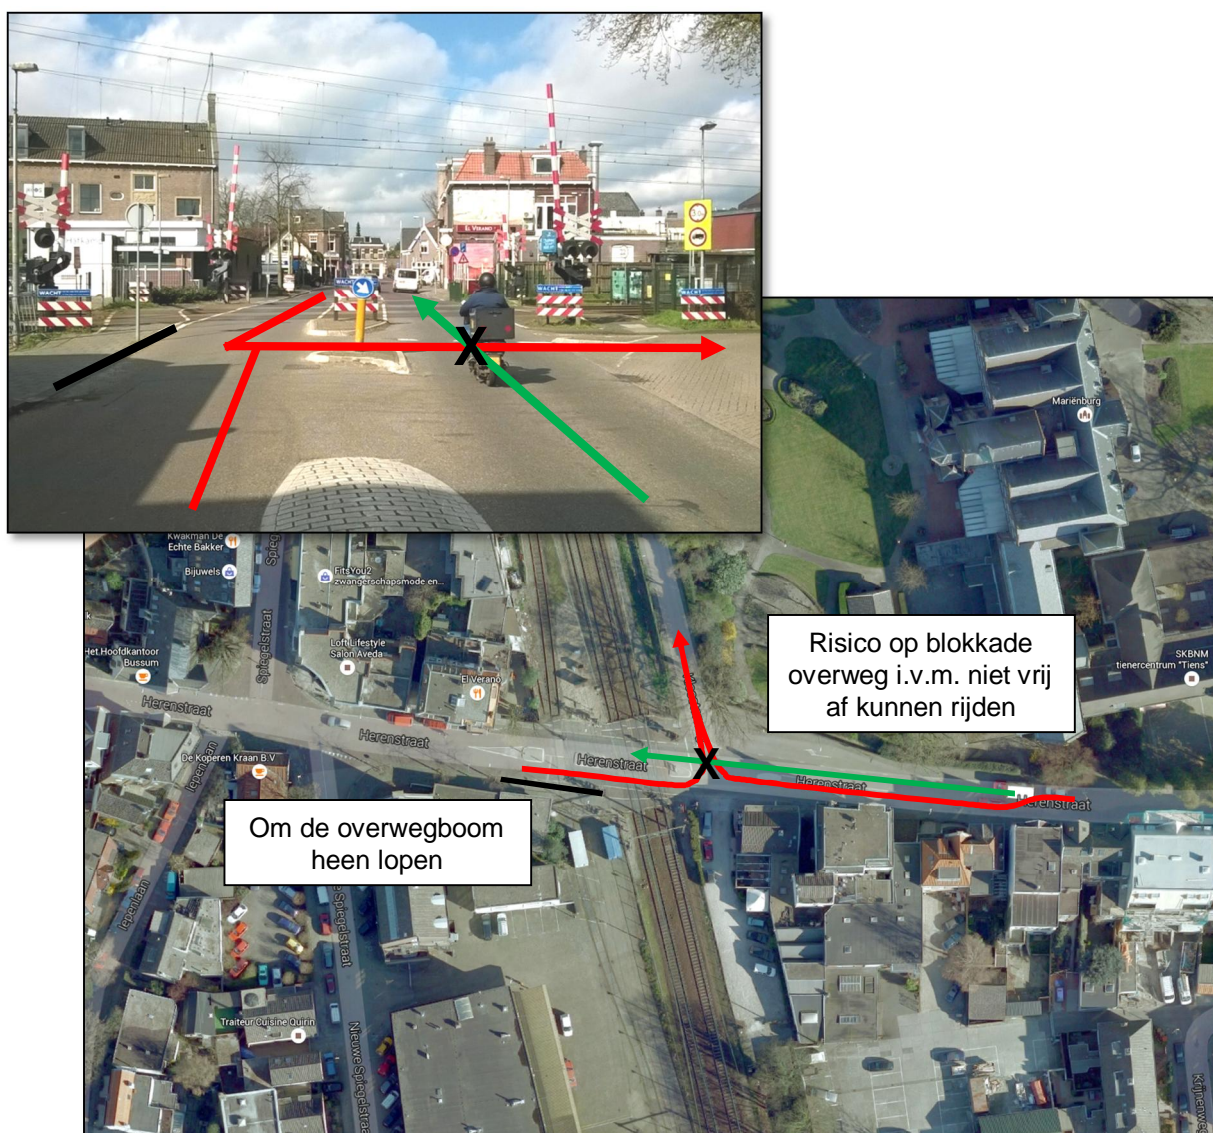
Figuur 5.30 Risico's op overweg Herenstraat

Er zijn bij deze overweg geen voorgenomen maatregelen en/of aanpassingen aan de layout van het spoor die het toegenomen aantal treinen kunnen compenseren. Bovengenoemde maatregelen als middengeleiders dicht maken en het plaatsen van hekken zijn minimale maatregelen; ze zullen het risiconiveau enigszins verlagen. Het instellen eenrichtingsverkeer of sluiten van de overweg voor gemotoriseerd verkeer zijn verdergaande mogelijke maatregelen met meer effect op de verlaging van het risiconiveau, omdat het aantal auto's op de overweg vermindert waardoor de kans op een aanrijding afneemt. In paragraaf 5.7 wordt hier nader op ingegaan.

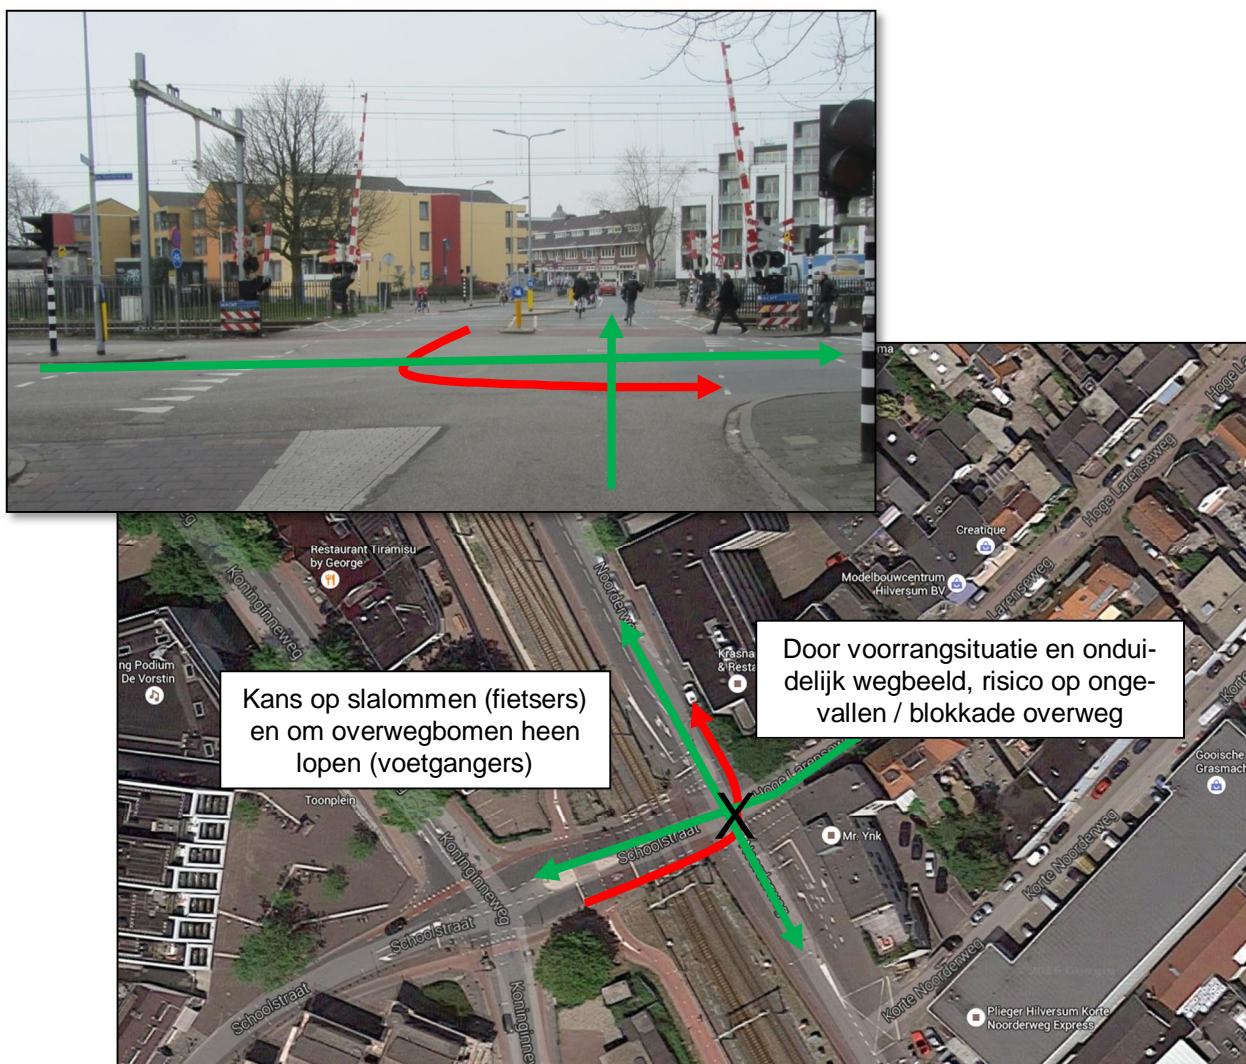
Figuur 6.5 Risico's op overweg Hoge Larenseweg

In paragraaf 6.2 wordt nader ingegaan op een aantal meer ingrijpende maatregelen.
