INSPECTIERAPPORT 2018
objectnummer 0477
Toren Grote Kerk
Kerkpad/Markstraat 13 Naarden

Objectnummer : 0477
Object : Toren Grote Kerk
Gelegen te : Kerkpad/Marktstraat 13 Naarden
Eigenaar/beheerder : Gemeente Gooise Meren, t.a.v. mevrouw D. Croon
Adres eigenaar : Postbus 6000, 1400 HA BUSSUM
Debiteurnummer : 944
Rijksmonumentnummer : 30223
Categorie : 03 Kerkelijke gebouwen

Inspectienummer : 0477.18.0802
Inspectie uitgevoerd door : T. Jonker 06-22942445
Inspectiedatum : 26-07-2018
Weersomstandigheden : Droog.

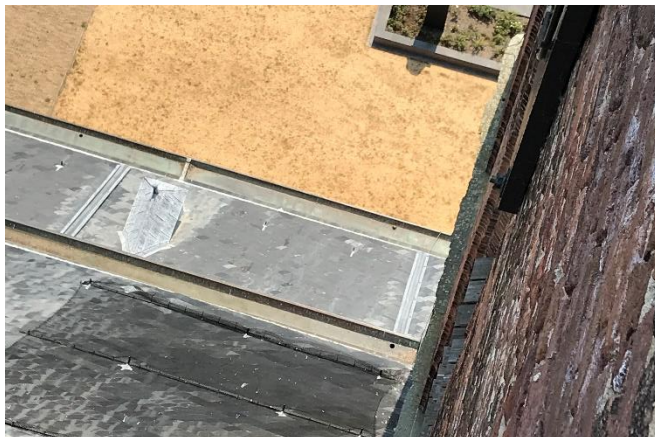
<p>Het voegwerk van de stuiknaden is plaatselijk los, dit is ontstaan door vorstschade. Hierdoor kan gevolgschade ontstaan aan de onderliggende gevels. Wij adviseren u nieuw voegwerk aan te brengen op basis van steenkalk welke is afgestemd op het tufsteen.</p>

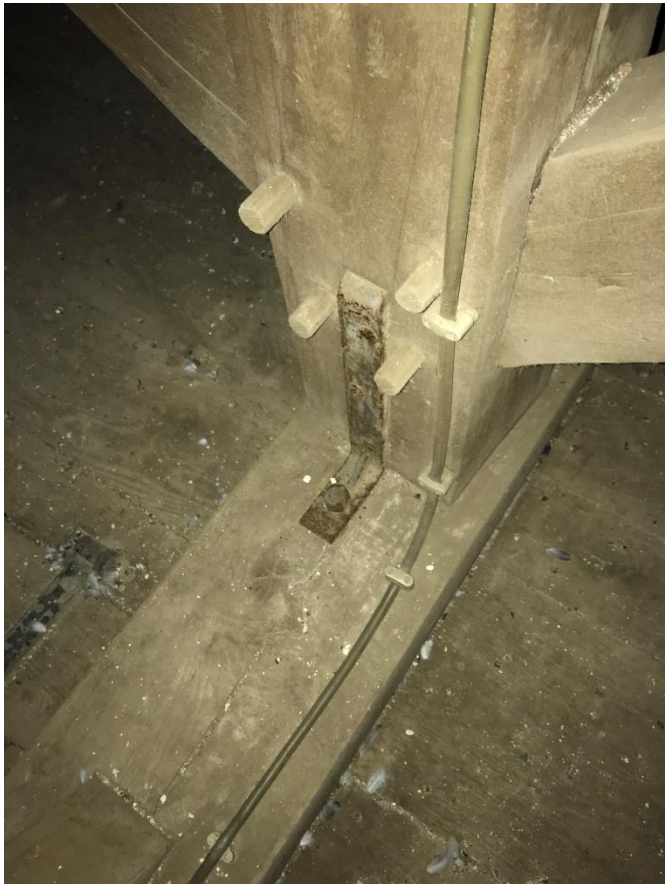
Rubriek	Kwalificatie*	Toelichting	objectnummer 0477 Toren Grote Kerk
Buitenschilderwerk – Gevelankers

<p>S Het ankerwerk corrodeert plaatselijk. Wij adviseren u de onderdelen te ontroesten en te schilderen met twee lagen hechtprimer. Vervolgens kan het geheel worden afgeschilderd met een laag dekv verf.</p>	
– Luiken dakkapellen

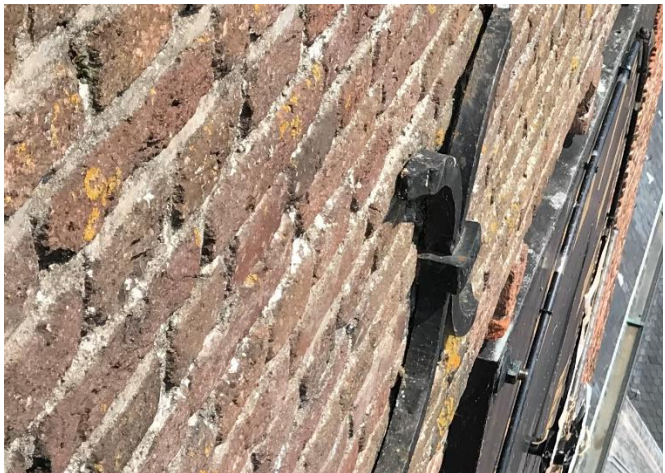
<p>S Het schilderwerk verkrijgt over het algemeen, dit is ontstaan door uv licht. Wij adviseren u de slechte delen bij te werken en vervolgens geheel over te schilderen met een laag dekv verf.</p>

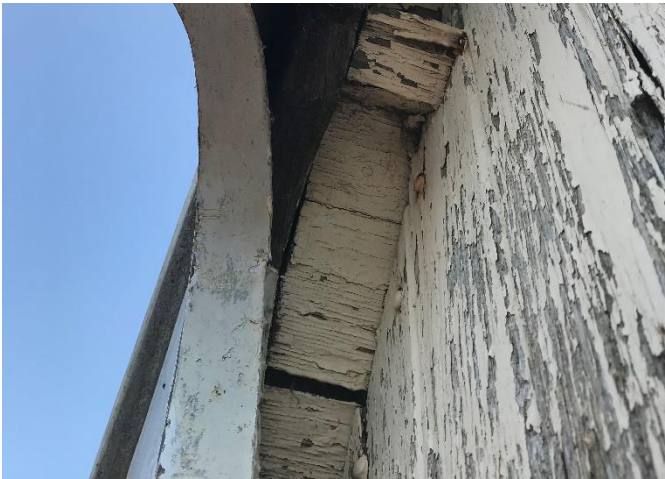
Rubriek	Kwalificatie*	Toelichting	objectnummer 0477 Toren Grote Kerk
– Dakkapellen	S	<p>Het schilderwerk van de dakkapellen bladdert af, dit is ontstaan door achterstallig schilderwerk. Wij adviseren u alle verflagen tot op het kale hout te verwijderen. Wij adviseren u minimaal drie lagen verf aan te brengen.</p>

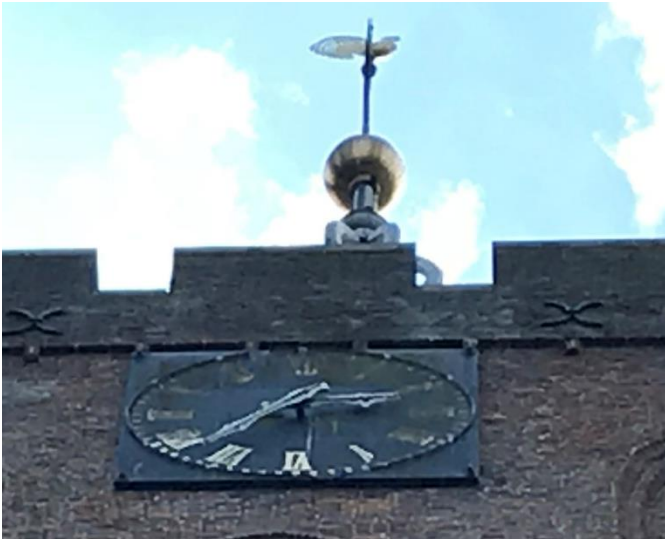
– Lijstwerk onder open gewerkte ui	M	<p>Het schilderwerk bladdert aanzienlijk af. Wij adviseren u de afbladderende lagen te verwijderen en het geheel te schilderen.</p>	
– Bekroning spits	M	<p>Het ijzerwerk vertoont oppervlakte corrosie, dit is ontstaan door achterstallig schilderwerk. Wij adviseren u de onderdelen te ontroesten en te schilderen met twee lagen hechtprimer. Vervolgens kan het geheel worden afgeschilderd met een laag dekverf.</p>	
– Verguldwerk wijzers en wijzerplaten	M	<p>Het verguldwerk is over het algemeen verdwenen, dit is ontstaan door verwerking. Wij adviseren u de ondergrond te primeren, te voorzien van twee lagen grondverf en vervolgens af te lakken. Daarna kan er oliemixtion aangebracht worden tezamen met dubbel torengoud.</p>

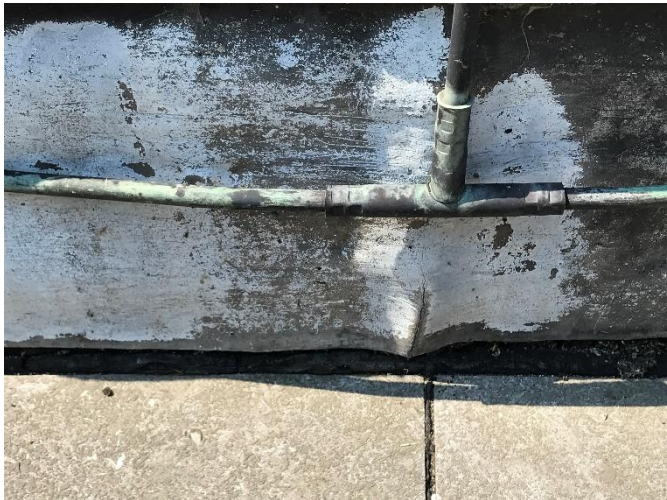
<p>Het muurlood is los ter plaatse van de omloop aan de linkerzijgevel. Dit is mogelijk ontstaan doordat het lood onvoldoende diep is ingeslepen en met een te harde mortel is afgevoegd. Wij adviseren u het muurlood opnieuw vast te zetten met loodklemmen of loodproppen. Het lood dient tot minimaal 30 mm. te worden vastgezet.</p>

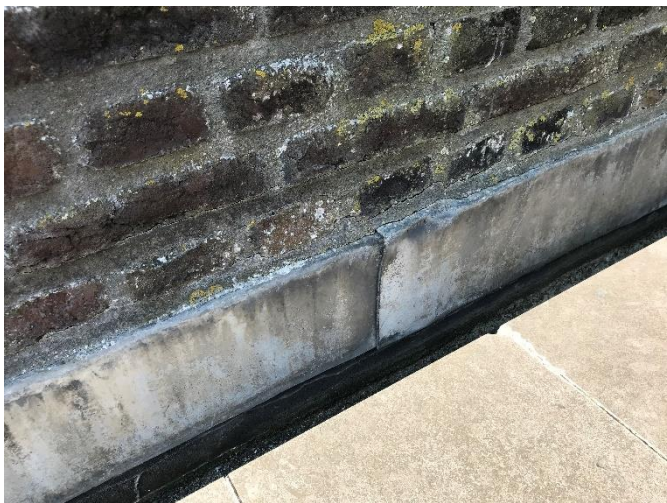
Hoekkeperlood			R			
Loden bekleding opengewerkte ui	G					
<i>Uitgezonderd:</i> Enkele schenkel				S	Op een enkele schenkel is een gat waargenomen, dit kan tot houtrot van de schenkel leiden. Wij adviseren u een stuk lood aan te brengen om dit gat af te dekken.	
<i>Uitgezonderd:</i> soldeernaden			M		Plaatselijk zijn er in de hoeken soldeernaden open gescheurd, dit is ontstaan door thermische werking van het lood. Wij adviseren u de soldeernaden bij gelegenheid te herstellen doormiddel van smeersolderen.	
<u>2.4 Goten en hemelwaterafvoeren</u> <u>2.4.2 Hemelwaterafvoeren</u> Natuurstenen spuwers	G					
<i>Uitgezonderd:</i> Waterafvoer			M		De spuwers lozen het water tegen de gevel, hierdoor ontstaat een verhoogde vochtbelasting, met als gevolg vorstschade aan de stenen en het voegwerk. Wij adviseren u in pandige hemelwaterafvoeren aan te laten brengen voor de spuwers om dit te voorkomen.

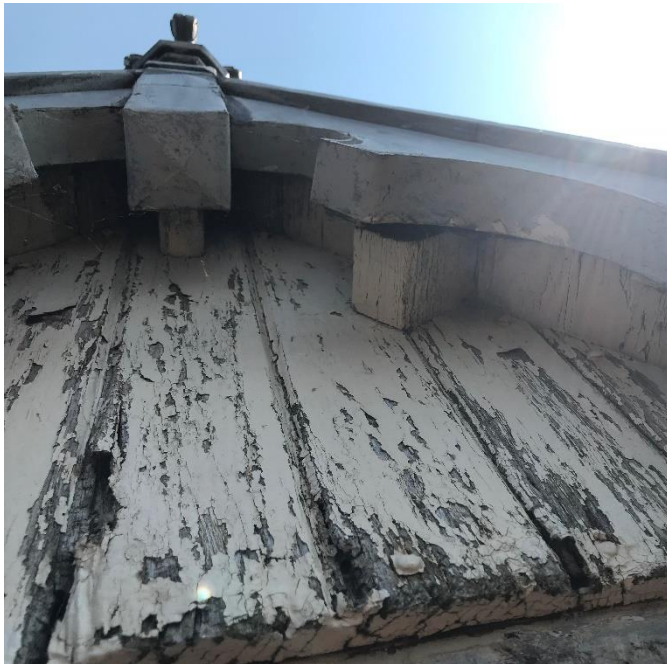
<p>S Het lood is halverwege gescheurd, aan de andere zijde is het lood vast gezet met verzinkte stalen nagels. Wij adviseren u deze loden aansluitingen te vervangen en te bevestigen met klangen.</p>
