## Gemeenteraad Gooise Meren

### Informatieve vragen van feitelijke/technische aard

Van	:	<b>Rob Niehe/VVD</b>
Datum indiening	:	07-03-2016
Betreft	:	Herstel Kademuren Naarden
Vraag en beantwoording is openbaar	:	(hier aangeven als u dit <b>niet</b> wilt!)
Datum toezending antwoord	:	17 maart 2016

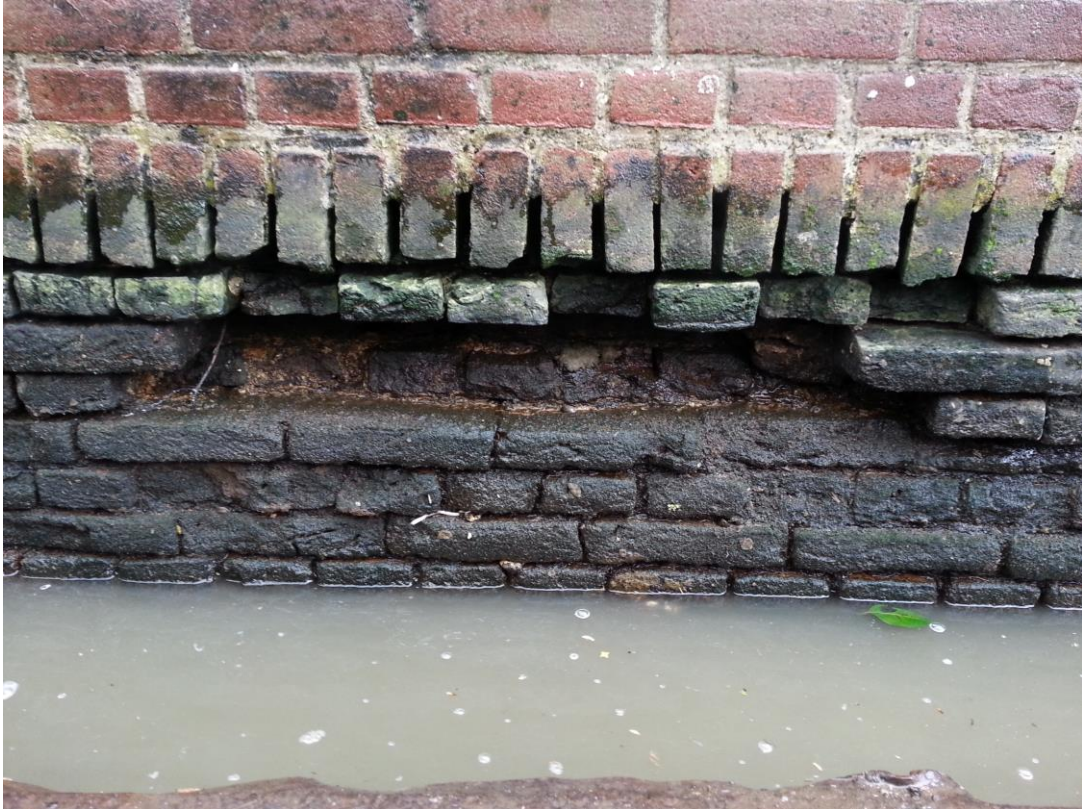
Op foto 1 is te zien dat zowel de stenen als de voegen in de kademuur van kleur verschillen. Daarnaast is ook te zien dat er in het verleden in verschillende metselverbanden is gemetseld. Op foto 4 is te zien dat er voor de herstelwerkzaamheden is gekozen om een nieuwe steen toe te passen. De toegepaste steen is geselecteerd door experts uit diverse stenen die qua kleur en vorm zoveel mogelijk overeen komt met de keur en vorm van de oorspronkelijke stenen. Deze keuze voor nieuwe stenen heeft er toe geleid dat er op dit moment een kleurverschil is tussen de bestaande en nieuwe stenen. Binnen een aantal jaar verweren de nieuwe stenen en zal

Foto 1: detailfoto van materiaalgebruik en de metselverbanden in de bestaande kademuur

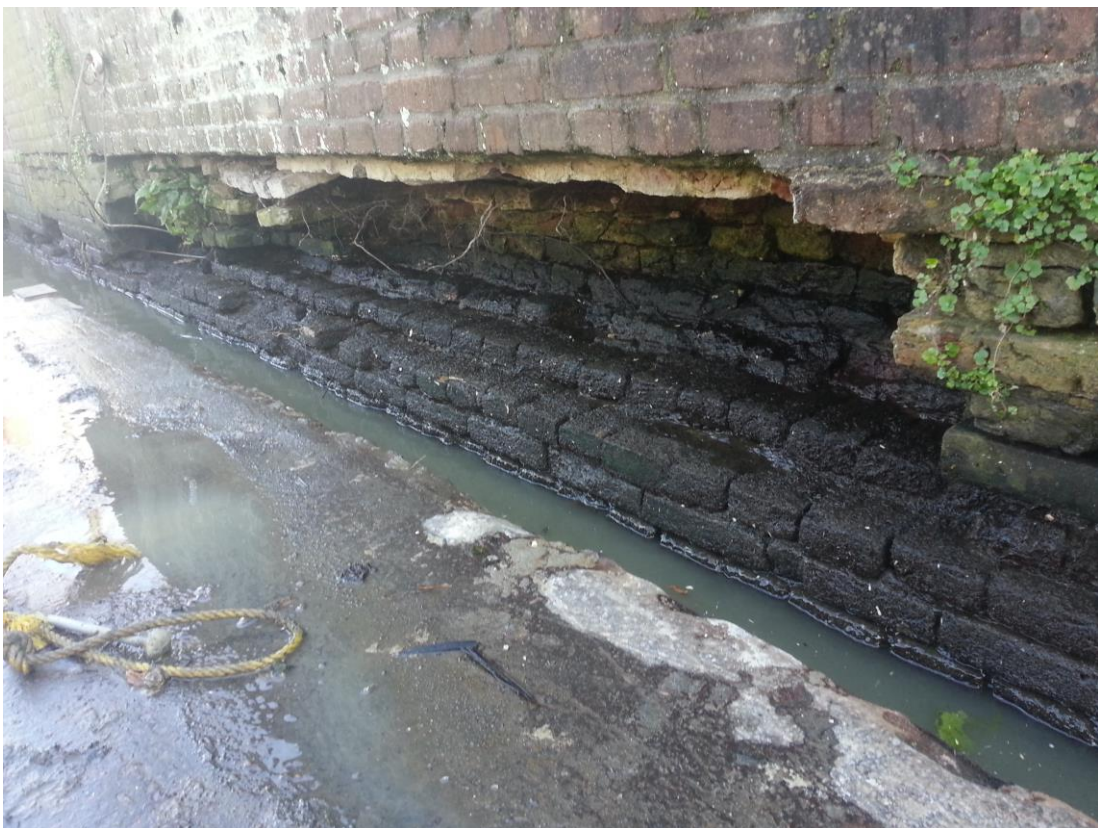
Foto 2: Een van de grotere gaten in de kademuur

2. De gemeente heeft een aannemer opdracht gegeven om het metselwerk van de kademuur in de Nieuwe-Haven te herstellen om daarmee de constructieve stabiliteit van de constructie te herstellen. Zonder herstel op korte termijn zou de kademuur een veiligheidsrisico kunnen gaan vormen. Onderzoek heeft uitgewezen dat herstel van de kademuur mogelijk is door de geërodeerde delen te herstellen. Het was niet nodig om de constructie af te breken en opnieuw op te bouwen. De aannemer die de gemeente heeft geselecteerd om de kademuur te herstellen heeft naast de constructieve eisen ook de cosmetische eis meegekregen om de te herstellen stukken zoveel als mogelijk aan te laten sluiten op het bestaande kademuur (steenkleur/ voegkleur en metselverband).

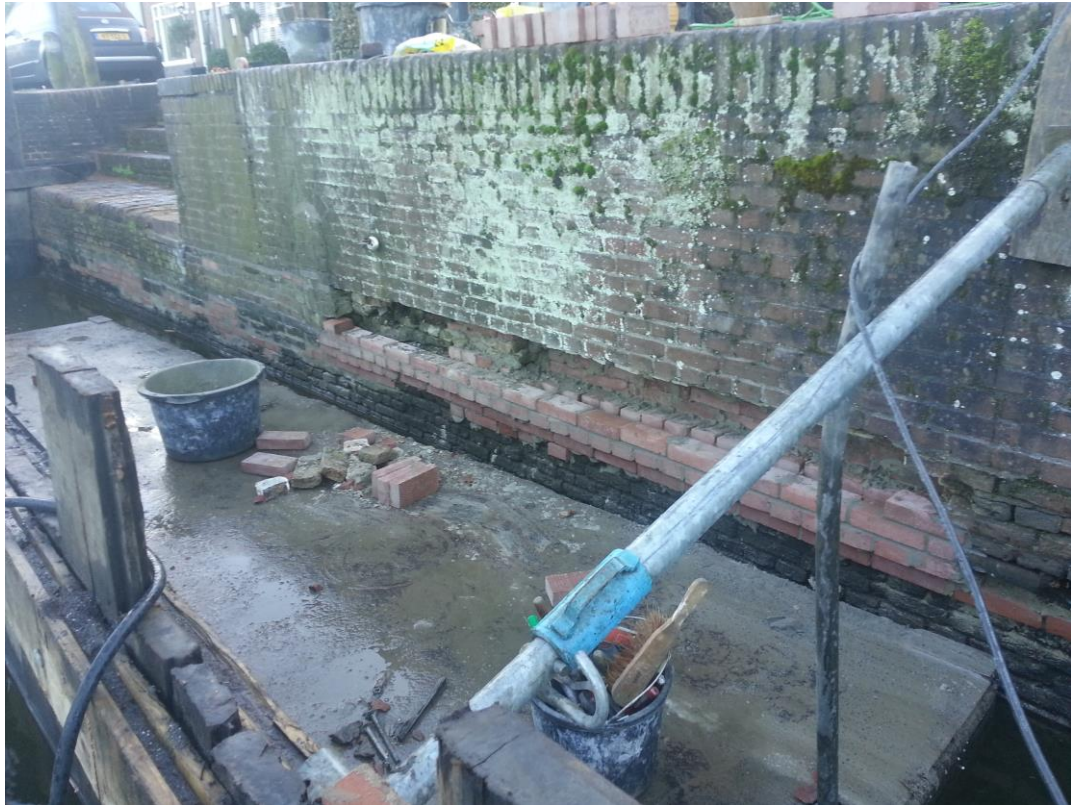
Foto 3: uitvoering herstelwerkzaamheden en toegepaste hersteltechniek

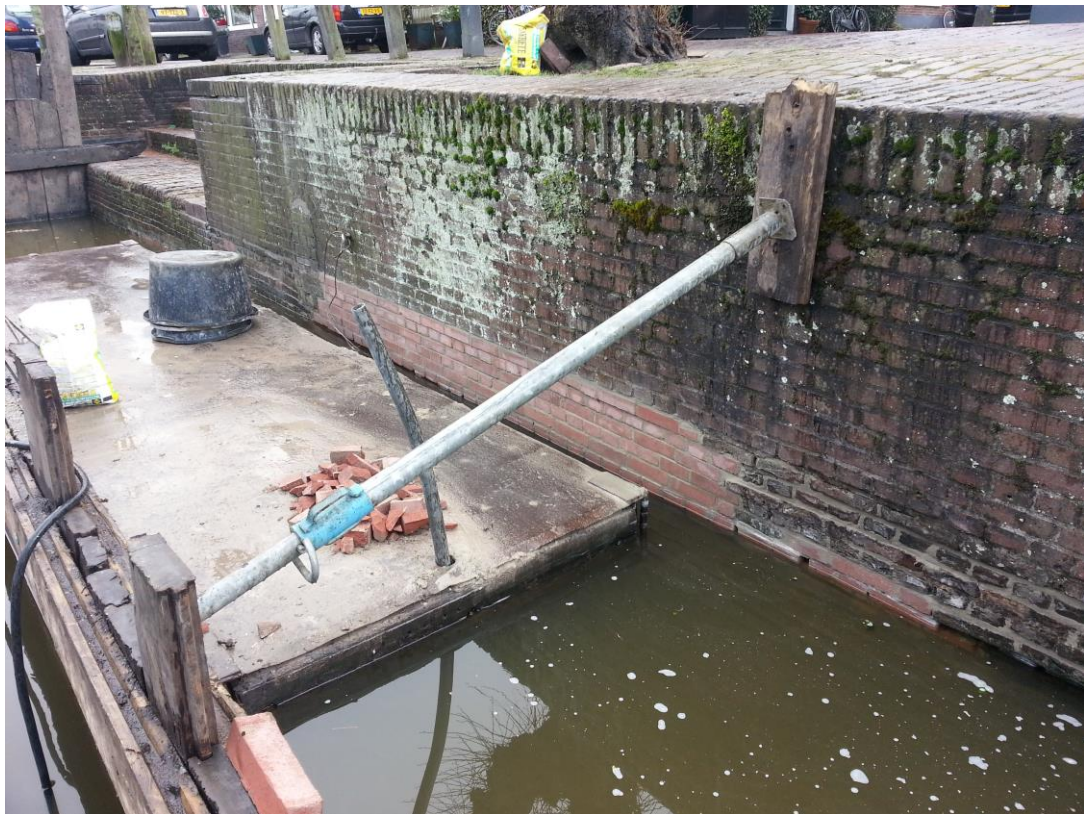
Foto 4: voltooide herstelwerkzaamheden.

de kleur overeen gaan komen met de kleur van de stenen in rest van de muur. Op dit moment wordt onderzocht of dit natuurlijke proces versneld kan worden zodat de verschillen zo snel mogelijk afnemen en de muur zo snel mogelijk een zo homogeen mogelijk beeld krijgt.
