Rapport
Boom Effect Analyse
Jan ter Gouw weg te Naarden

Opdrachtgever : **FH Projecten**
t.a.v. Dhr. Bob Henzen

Kenmerk : 03P2002582
Versie : Definitief
Datum rapport : 2-2-2021
Opgesteld door : J.V.C Wernsen - European Tree Technician &
geregistreerd taxateur van bomen (NVTB)

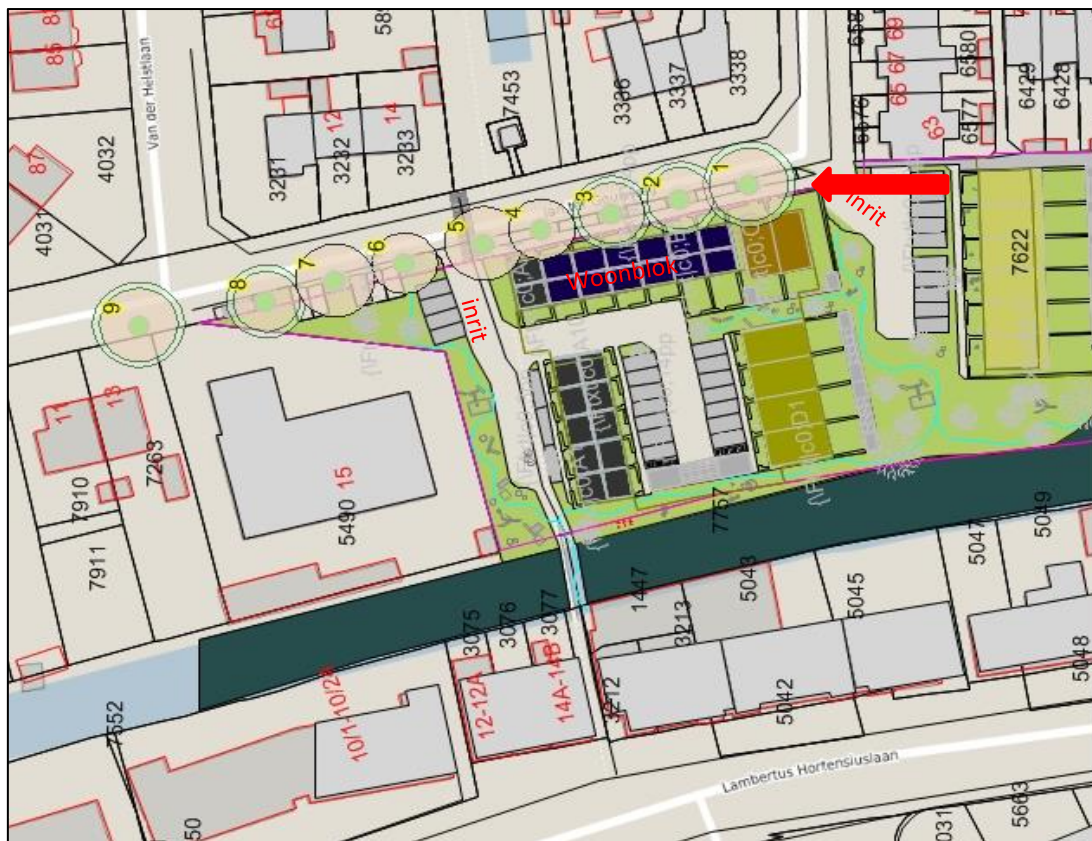
Fig. 3 (Gedraaid ontwerp) toont de bomenrij langs de ontwikkeling (blauw). De roze marking geeft de risicozone (beworteling) aan. De groene zone geeft globaal de kroonprojectie aan..

De bovenstaande kaart toont de inrichting van het gebied met daarin de bomen op hun positie. De zogenaamde risicozone gaat uit van 8 – 10 x de stamdiameter waarbinnen zwaardere beworteling (stabiliteitskluft) zich doorgaans ontwikkeld. In deze situatie is uitgegaan dat het doorwortelbare gebied zich voornamelijk heeft ontwikkeld tussen de bomen en aan de zuidzijde van de bomenrij door ongunstige omstandigheden (gebrek aan zuurstof en verdichting) onder de rijbaan.

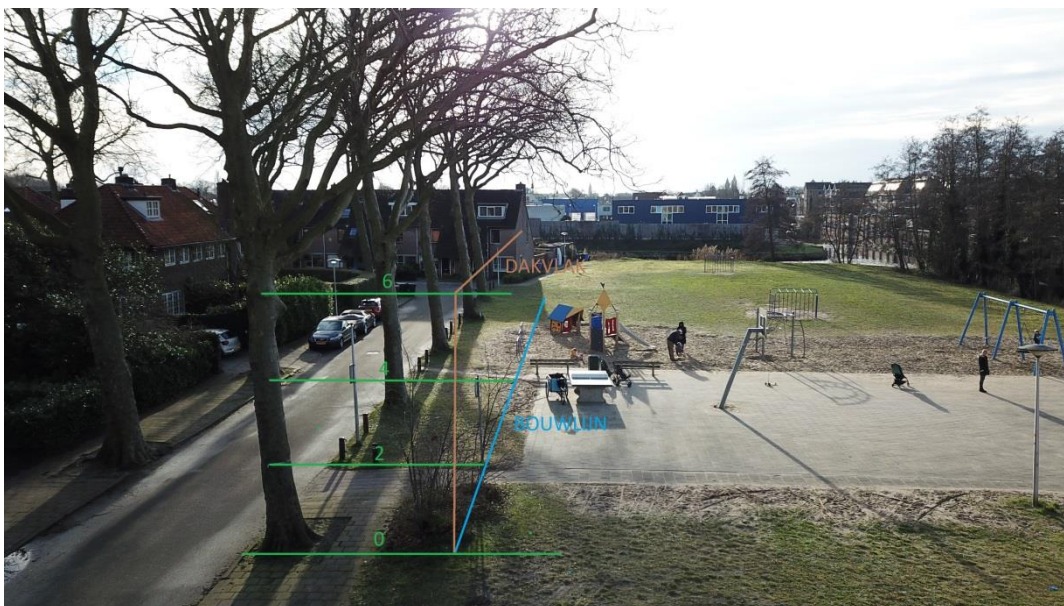
Bovengronds blijkt dat de bomen hun kronen vooral richting het zuiden hebben ontwikkeld. Opvallend is dat de bomen al hoog zijn opgekroond en dat er in het verleden al diverse zware onderste gesteltakken zijn ingekort. Ten aanzien van het bebouwing is dit gunstig. Wel bestaat er een risico op kroonschade bij inhijzen van bouwelementen en daarom dient de opbouw vanaf de westzijde uitgevoerd te worden.

Afb. 4 Overzicht van de meethoogte van de bebouwing ten opzichte van de boomkronen.

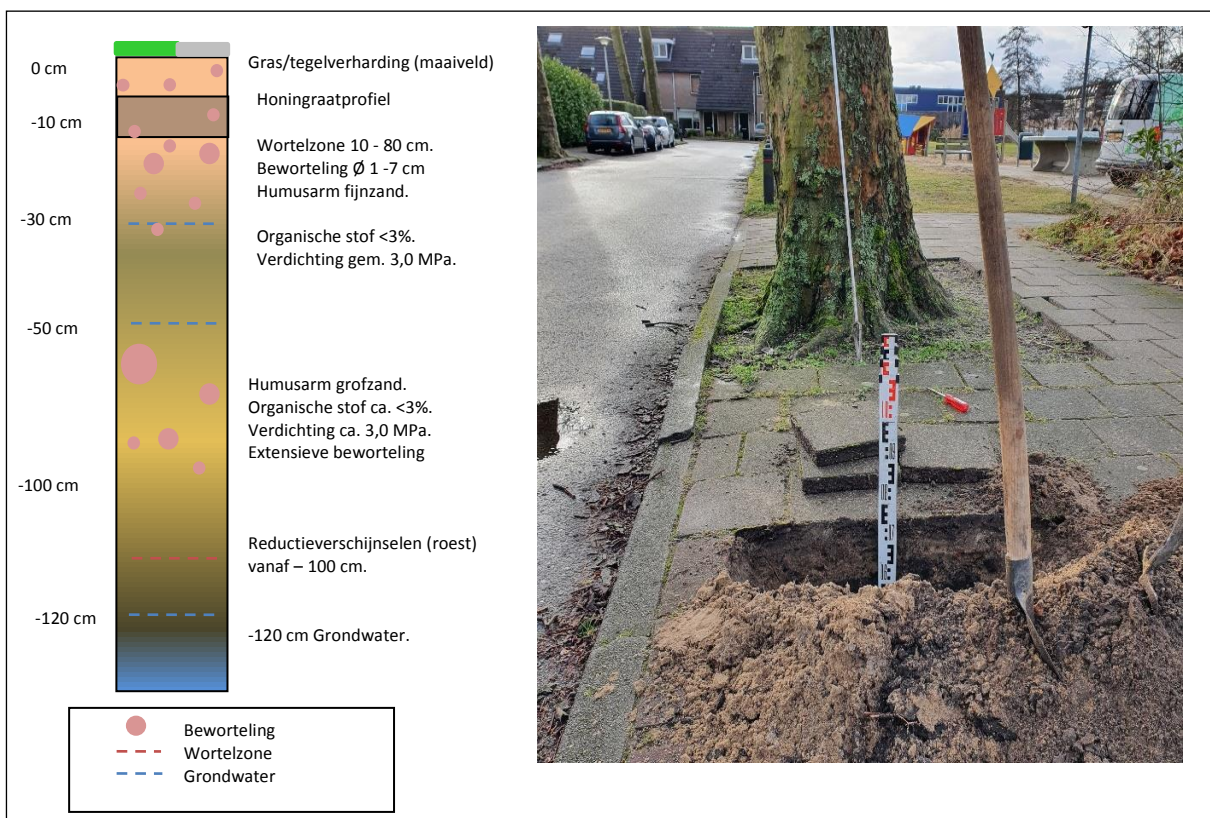
Figuur 3: Uitkomsten proefsleuf

In de profielsleuven is een uniform beeld aangetroffen ten aanzien van de bewortelingszone. Vanaf een diepte van 10 tot 70 cm -mv is de wortelzone aangetroffen. Vanaf een diepte van 110 cm – mv is een humusarme zandlaag aangetroffen, daarboven bestaat de grondslag uit humusrijke zandlagen met onder de verharding een laag cunetzand. Onder het trottoir is sprake van een matig (3 Mpa) verdichte bodem waarbij zwaardere beworteling op een diepte van 50 cm – mv is aangetroffen. Direct onder de honingraatprofielen is er sprake van dunnere opnamebeworteling (profiel boom 4). De bodem toont verschillende horizonten bestaande uit zand- en puinlagen.

Er zijn globaal twee drie horizonten in de sleuf zichtbaar;

Zowel fijn- als grofzand;

Puin- grindlagen aangetroffen;

Grondwater en capillaire zone aangetroffen op -120 en -100 cm aanwezig;
Opnamewortels tot ca. 80 cm-mv aangetroffen;
Haarwortels tot ca. 110 cm-mv;
Stabiliteitswortel op ca. 50 cm-mv;
Redelijke indringingsweerstand tussen 2, 5 en 3 MPa;

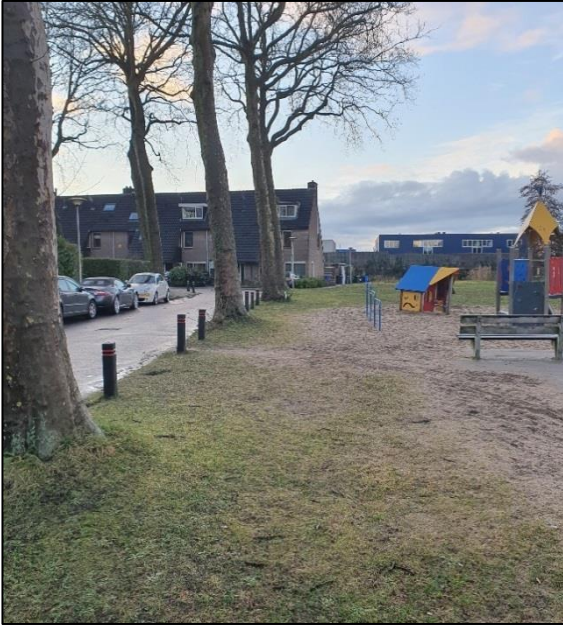
Overzicht van de locatie waarbinnen de groeiplaats zal veranderen.

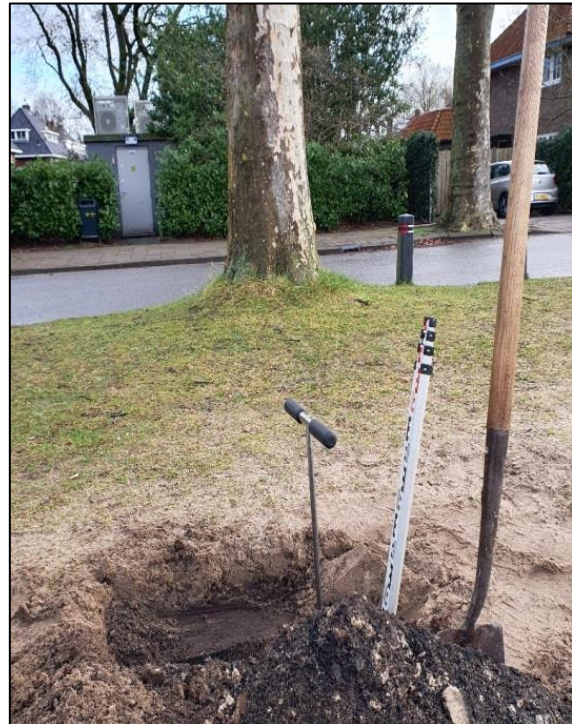
De foto (rechts toont de sleuf gegraven ter hoogte van boomnr 4 op de lijn van de toekomstige fundatie.

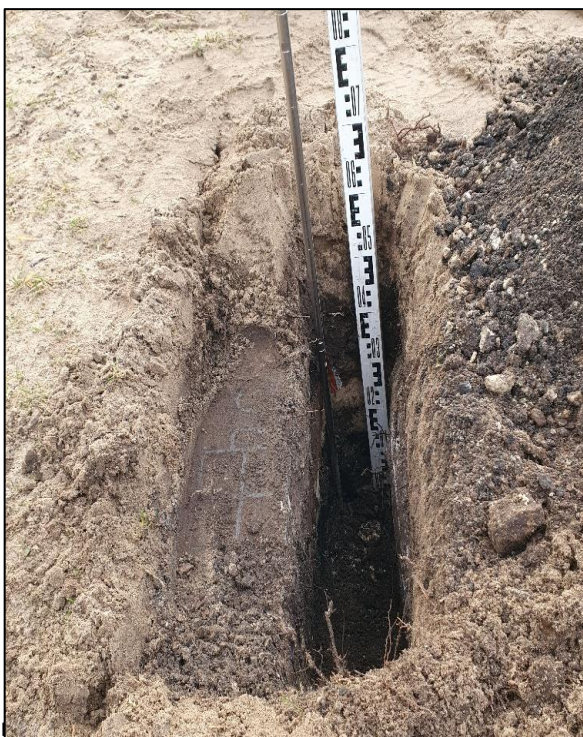
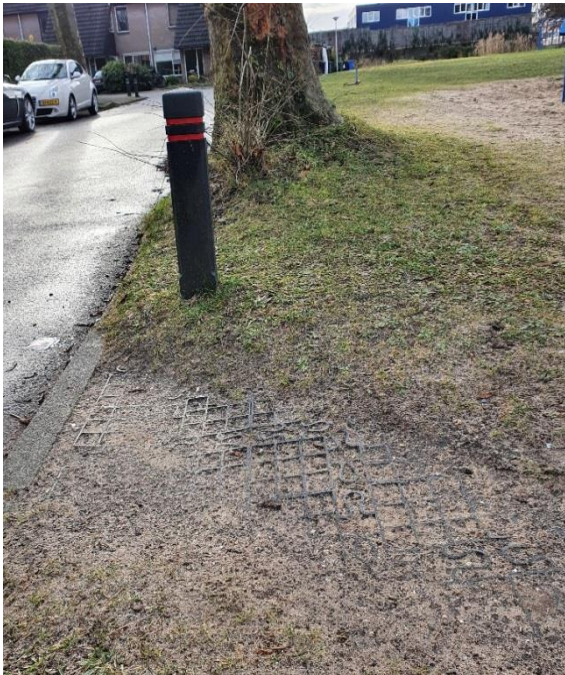
Op de foto is het honingraatprofiel zichtbaar welke soms op een diepte van 10 cm – maaiveld is aangetroffen.

Dit profiel zorgt voor een goed basisbescherming binnen de risicozone van de boom.

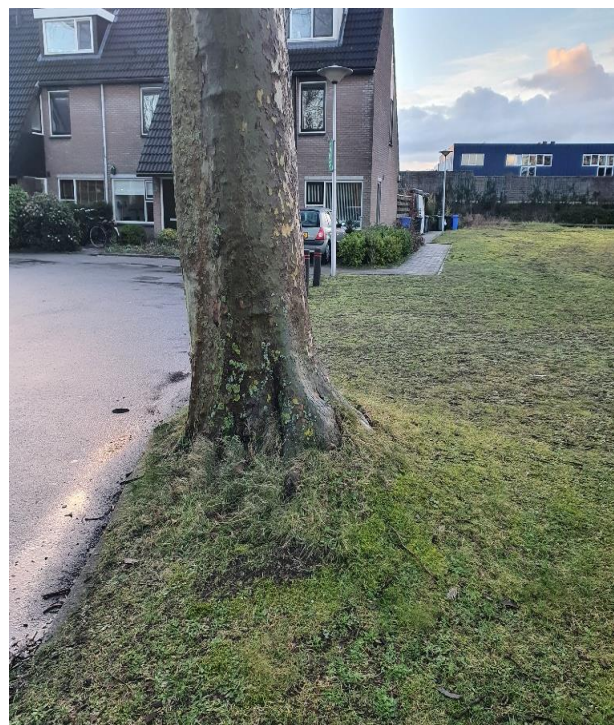
De foto (rechts toont de verhoogde wortelkluit. Ophoging met ca. 10 cm kunnen uitgevoerd worden zonder de wortelhals af te dekken.

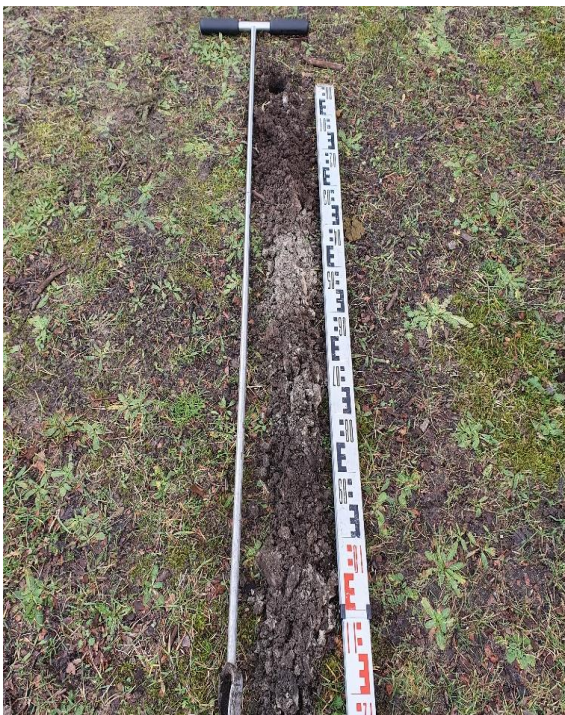
Een profielboring toont de gelaagdheid van de bodem. Vanaf -100 cm wordt de reductiezone aangetroffen
