Adviesrapport Toegankelijkheid

Toegankelijkheidstoets

Locatie: Bussum Centrum

Datum keuring: 29-01-2019

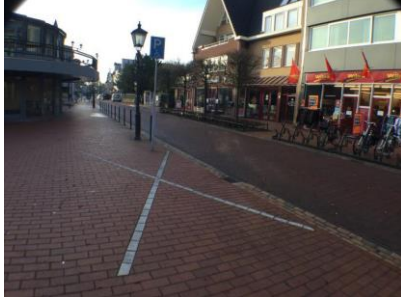
Gehandicaptenparkeerplaats Brinklaan

De gehandicaptenparkeerplaats is 510cm lang, in plaats van de norm 600cm.

Hierdoor hebben bezoekers met een rolstoelbus niet voldoende ruimte om (veilig) in- en uit te stappen.

De gehandicaptenparkeerplaats is 260cm breed, in plaats van de norm 350cm.

Hierdoor hebben bezoekers met een rolstoel of rollator niet voldoende ruimte om (veilig) in- en uit te stappen.

Er ontbreekt markering rondom de gehandicaptenparkeerplaats.

Hierdoor is het voor bezoekers niet duidelijk hoe zij de auto moeten parkeren en is er te weinig ruimte om in te stappen met een rolstoellift.

Vergroot de gehandicaptenparkeerplaats tot een lengte van minimaal 600cm. Of indien dit niet mogelijk is, leg elders binnen 50m afstand een nieuwe gehandicaptenparkeerplaats aan met de afmeting 600x350cm, met een verkeersbord met rolstoelsymbool, op een vlakke en verharde ondergrond, met contrasterende markeringslijnen van 10cm breed en een opritje naar de stoep binnen 10m. Houd bij het opritje rekening met de hellingshoek. Met een hellingbaan met een stijgingspercentage van maximaal 9% wordt de ideale situatie gecreëerd.

Vergroot de gehandicaptenparkeerplaats tot een breedte van minimaal 350cm. Of indien dit niet mogelijk is, leg elders binnen 50m afstand een nieuwe gehandicaptenparkeerplaats aan met de afmeting 600x350cm, met een verkeersbord met rolstoelsymbool, op een vlakke en verharde ondergrond, met contrasterende markeringslijnen van 10cm breed en een opritje naar de stoep binnen 10m. Houd bij het opritje rekening met de hellingshoek. Met een hellingbaan met een stijgingspercentage van maximaal 9% wordt de ideale situatie gecreëerd.

Zorg voor markering, bijvoorbeeld door middel van hoog contrasterende lijnen van minimaal 10cm breed om het gehele vak heen (600x350cm).

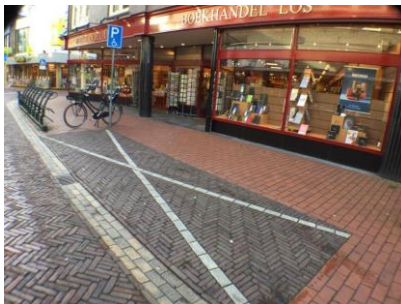
Gehandicaptenparkeerplaats Nassaulaan

De gehandicaptenparkeerplaats is 190cm breed, in plaats van de norm 350cm.

Hierdoor hebben bezoekers met een rolstoel of rollator niet voldoende ruimte om (veilig) in- en uit te stappen.

Er ontbreekt markering rondom de gehandicaptenparkeerplaats.

Hierdoor is het voor bezoekers niet duidelijk hoe zij de auto moeten parkeren en is er te weinig ruimte om in te stappen met een rolstoellift.

Vergroot de gehandicaptenparkeerplaats tot een breedte van minimaal 350cm. Of indien dit niet mogelijk is, leg elders binnen 50m afstand een nieuwe gehandicaptenparkeerplaats aan met de afmeting 600x350cm, met een verkeersbord met rolstoelsymbool, op een vlakke en verharde ondergrond, met contrasterende markeringslijnen van 10cm breed en een opritje naar de stoep binnen 10m. Houd bij het opritje rekening met de hellingshoek. Met een hellingbaan met een stijgingspercentage van maximaal 9% wordt de ideale situatie gecreëerd.

Zorg voor markering, bijvoorbeeld door middel van hoog contrasterende lijnen van minimaal 10cm breed om het gehele vak heen (600x350cm).

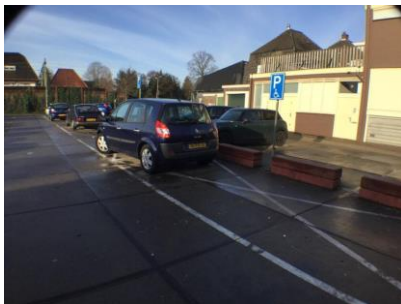
Gehandicaptenparkeerplaats Veldweg

De gehandicaptenparkeerplaats is 260cm breed, in plaats van de norm 350cm.

Hierdoor hebben bezoekers met een rolstoel of rollator niet voldoende ruimte om (veilig) in- en uit te stappen.

Vergroot de gehandicaptenparkeerplaats tot een breedte van minimaal 350cm. Of indien dit niet mogelijk is, leg elders binnen 50m afstand een nieuwe gehandicaptenparkeerplaats aan met de afmeting 600x350cm, met een verkeersbord met rolstoelsymbool, op een vlakke en verharde ondergrond, met contrasterende markeringslijnen van 10cm breed en een opritje naar de stoep binnen 10m. Houd bij het opritje rekening met de hellingshoek. Met een hellingbaan met een stijgingspercentage van maximaal 9% wordt de ideale situatie gecreëerd.

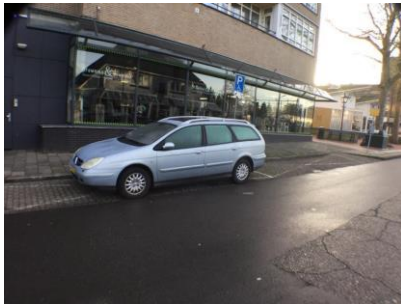
Gehandicaptenparkeerplaats Vlietlaan

De gehandicaptenparkeerplaats is 170cm breed, in plaats van de norm 350cm.

Hierdoor hebben bezoekers met een rolstoel of rollator niet voldoende ruimte om (veilig) in- en uit te stappen.

Er ontbreekt een opritje van/naar de gehandicaptenparkeerplaats.

Hierdoor is de gehandicaptenparkeerplaats lastig of niet te bereiken voor bezoekers met een rolstoel of rollator en voor bezoekers die slecht ter been zijn.

Vergroot de gehandicaptenparkeerplaats tot een breedte van minimaal 350cm. Of indien dit niet mogelijk is, leg elders binnen 50m afstand een nieuwe gehandicaptenparkeerplaats aan met de afmeting 600x350cm, met een verkeersbord met rolstoelsymbool, op een vlakke en verharde ondergrond, met contrasterende markeringslijnen van 10cm breed en een opritje naar de stoep binnen 10m. Houd bij het opritje rekening met de hellingshoek. Met een hellingbaan met een stijgingspercentage van maximaal 9% wordt de ideale situatie gecreëerd.

Voorzie de stoep binnen 10m van de gehandicaptenparkeerplaats van een op-/afritje.

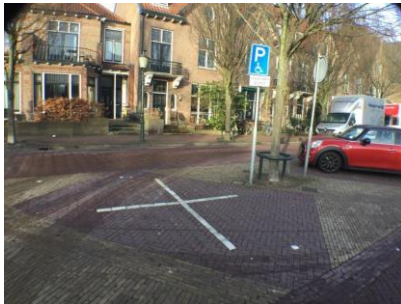
Gehandicaptenparkeerplaats Wilhelminaplantsoen

De gehandicaptenparkeerplaats is 410cm lang, in plaats van de norm 600cm.

Hierdoor hebben bezoekers met een rolstoelbus niet voldoende ruimte om (veilig) in- en uit te stappen.

De gehandicaptenparkeerplaats is 300cm breed, in plaats van de norm 350cm.

Hierdoor hebben bezoekers met een rolstoel of rollator niet voldoende ruimte om (veilig) in- en uit te stappen.

Er ontbreekt markering rondom de gehandicaptenparkeerplaats.

Hierdoor is het voor bezoekers niet duidelijk hoe zij de auto moeten parkeren en is er te weinig ruimte om in te stappen met een rolstoellift.

Vergroot de gehandicaptenparkeerplaats tot een lengte van minimaal 600cm. Of indien dit niet mogelijk is, leg elders binnen 50m afstand een nieuwe gehandicaptenparkeerplaats aan met de afmeting 600x350cm, met een verkeersbord met rolstoelsymbool, op een vlakke en verharde ondergrond, met contrasterende markeringslijnen van 10cm breed en een opritje naar de stoep binnen 10m. Houd bij het opritje rekening met de hellingshoek. Met een hellingbaan met een stijgingspercentage van maximaal 9% wordt de ideale situatie gecreëerd.

Vergroot de gehandicaptenparkeerplaats tot een breedte van minimaal 350cm. Of indien dit niet mogelijk is, leg elders binnen 50m afstand een nieuwe gehandicaptenparkeerplaats aan met de afmeting 600x350cm, met een verkeersbord met rolstoelsymbool, op een vlakke en verharde ondergrond, met contrasterende markeringslijnen van 10cm breed en een opritje naar de stoep binnen 10m. Houd bij het opritje rekening met de hellingshoek. Met een hellingbaan met een stijgingspercentage van maximaal 9% wordt de ideale situatie gecreëerd.

Zorg voor markering, bijvoorbeeld door middel van hoog contrasterende lijnen van minimaal 10cm breed om het gehele vak heen (600x350cm).

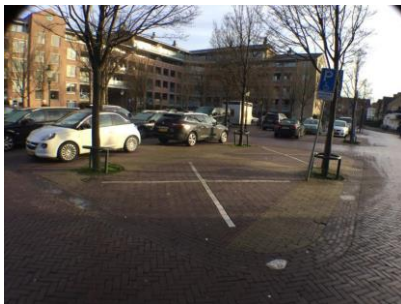
Gehandicaptenparkeerplaats Wilhelminaplantsoen

De gehandicaptenparkeerplaats is 450cm lang, in plaats van de norm 600cm.

Hierdoor hebben bezoekers met een rolstoelbus niet voldoende ruimte om (veilig) in- en uit te stappen.

Er ontbreekt markering rondom de gehandicaptenparkeerplaats.

Hierdoor is het voor bezoekers niet duidelijk hoe zij de auto moeten parkeren en is er te weinig ruimte om in te stappen met een rolstoellift.

Vergroot de gehandicaptenparkeerplaats tot een lengte van minimaal 600cm. Of indien dit niet mogelijk is, leg elders binnen 50m afstand een nieuwe gehandicaptenparkeerplaats aan met de afmeting 600x350cm, met een verkeersbord met rolstoelsymbool, op een vlakke en verharde ondergrond, met contrasterende markeringslijnen van 10cm breed en een opritje naar de stoep binnen 10m. Houd bij het opritje rekening met de hellingshoek. Met een hellingbaan met een stijgingspercentage van maximaal 9% wordt de ideale situatie gecreëerd.

Zorg voor markering, bijvoorbeeld door middel van hoog contrasterende lijnen van minimaal 10cm breed om het gehele vak heen (600x350cm).

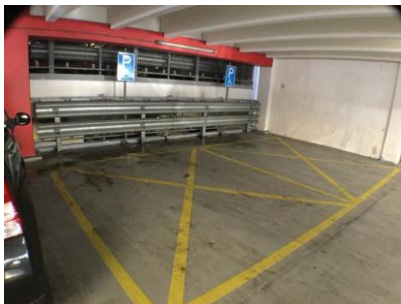
Gehandicaptenparkeerplaats in garage haaks

De gehandicaptenparkeerplaats is 350cm lang, in plaats van de norm van 500cm.

Hierdoor hebben bezoekers met een rolstoel niet voldoende ruimte om (veilig) in- en uit te stappen aan de achterzijde van de auto.

Er ontbreekt achter het parkeervak een vlakke, verharde en gelijkvloerse ruimte van 100cm om uit te stappen.

Hierdoor is het lastig om aan de achterzijde van de auto veilig in- of uit te stappen met een rolstoel.

De gehandicaptenparkeerplaats is 320cm breed, in plaats van de norm 350cm.

Hierdoor hebben bezoekers met een rolstoel of rollator niet voldoende ruimte om (veilig) in- en uit te stappen aan de zijkant van de auto.

Vergroot de gehandicaptenparkeerplaats tot een lengte van minimaal 500cm. Of indien dit niet mogelijk is, leg elders binnen 50m afstand van de entree een nieuwe gehandicaptenparkeerplaats aan met de afmeting 500x350cm, met een verkeersbord met rolstoelsymbool, op een vlakke en verharde ondergrond, met markeringslijnen van 10cm breed, met (indien er een stoeprand is) een opritje naar de stoep binnen 10m of zo dichtbij mogelijk.

Onderzoek de mogelijkheden om achter het parkeervak een vlakke, verharde en gelijkvloerse vrije ruimte van 100cm te realiseren.

Vergroot de gehandicaptenparkeerplaats tot een breedte van minimaal 350cm. Of indien dit niet mogelijk is, leg elders binnen 50m afstand van de entree een nieuwe gehandicaptenparkeerplaats aan met de afmeting 500x350cm, met een verkeersbord met rolstoelsymbool, op een vlakke en verharde ondergrond, met markeringslijnen van 10cm breed, met een opritje naar de stoep binnen 10m of zo dichtbij mogelijk.

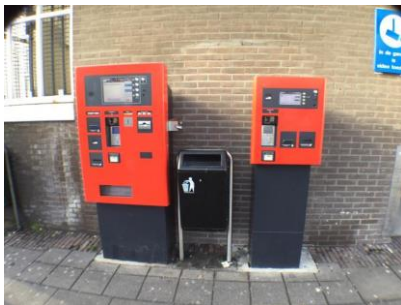
Betaalautomaat parkeergarage

De betaalautomaat heeft een bedienhoogte op 137cm hoogte, in plaats van de norm 70-135cm.

Hierdoor kunnen bezoekers met een rolstoel of rollator de betaalautomaat niet op de juiste hoogte bedienen en kunnen zij lastig of niet afrekenen.

Zorg voor een betaalautomaat welke op 70-135cm hoogte bediend kan worden, met een vrij oppervlak van 150x150cm er voor.

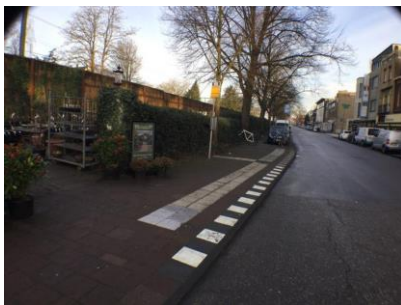
Bushalte Centrum/Olmenlaan (even zijde)

De halte is niet overdekt.

Hierdoor kunnen bezoekers niet schuilen bij slecht weer.

Het busperron is 6cm hoog, in plaats van de norm maximaal 18cm.

Hierdoor is er voor bezoekers met een rolstoel of rollator mogelijk geen gelijkvloerse instap mogelijk naar de bus.

Onderzoek de mogelijkheden om een overkapping te realiseren.

Onderzoek de mogelijkheden om het busperron aan te passen naar een hoogte van 18cm.

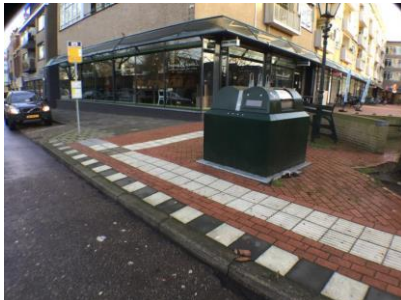
Bushalte Centrum/Olmenlaan (oneven zijde)

De halte is niet overdekt.

Hierdoor kunnen bezoekers niet schuilen bij slecht weer.

Het busperron is 11cm hoog, in plaats van de norm maximaal 18cm.

Hierdoor is er voor bezoekers met een rolstoel of rollator mogelijk geen gelijkvloerse instap mogelijk naar de bus.

Onderzoek de mogelijkheden om een overkapping te realiseren.

Onderzoek de mogelijkheden om het busperron aan te passen naar een hoogte van 18cm.

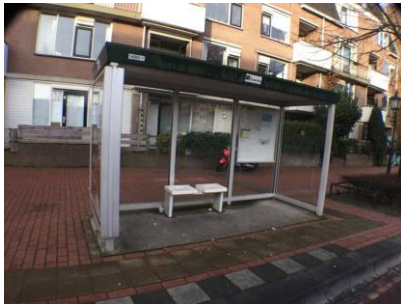
Bushalte Wilhelminaplantsoen

De zitbank heeft geen armleuningen.

Hierdoor hebben bezoekers die slecht ter been zijn onvoldoende steun en ondervinden ze last bij het gaan zitten en opstaan.

Het perron is niet egaal.

Hierdoor kunnen bezoekers met een rolstoel of rollator zich bij neerslag of vorst lastig voortbewegen en er ontstaat struikel- en valgevaar.

Onderzoek de mogelijkheden om een zitbank met armleuningen te realiseren.

Onderzoek de mogelijkheden om het perron egaal te maken.

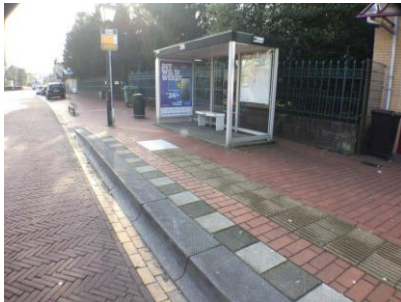
Bushalte Brinklaan

De zitbank heeft geen armleuningen.

Hierdoor hebben bezoekers die slecht ter been zijn onvoldoende steun en ondervinden ze last bij het gaan zitten en opstaan.

Onderzoek de mogelijkheden om een zitbank met armleuningen te realiseren.

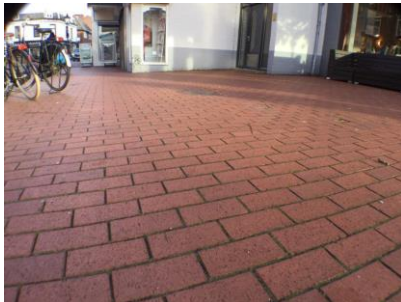
Er bevindt zich een dwarshelling ter hoogte van Brinklaan 70 met een stijgingspercentage van 5%, in plaats van de norm maximaal 2%.

Hierdoor is het voor bezoekers met een rolstoel of rollator lastig om de stoep te gebruiken.

Onderzoek de mogelijkheden om een gelijklopende stoep aan te leggen. Indien dit niet mogelijk is, realiseer een stoep met een stijgingspercentage van maximaal 2%.

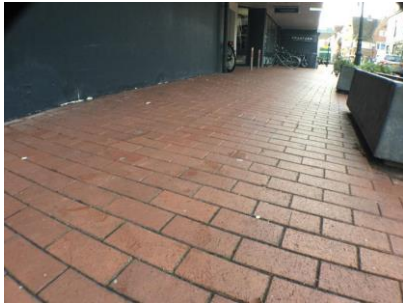
Er bevindt zich een dwarshelling ter hoogte van Brinklaan 60 met een stijgingspercentage van 7%, in plaats van de norm maximaal 2%.

Hierdoor is het voor bezoekers met een rolstoel of rollator lastig om de stoep te gebruiken.

Onderzoek de mogelijkheden om een gelijklopende stoep aan te leggen. Indien dit niet mogelijk is, realiseer een stoep met een stijgingspercentage van maximaal 2%.

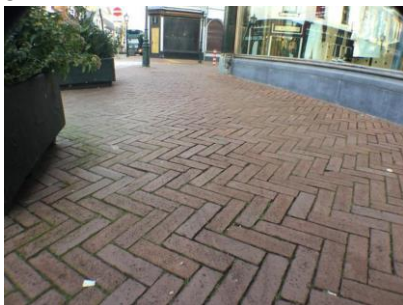
Er bevindt zich een dwarshelling ter hoogte van Brinklaan 77 met een stijgingspercentage van 5%, in plaats van de norm maximaal 2%.

Hierdoor is het voor bezoekers met een rolstoel of rollator lastig om de stoep te gebruiken.

Onderzoek de mogelijkheden om een gelijklopende stoep aan te leggen. Indien dit niet mogelijk is, realiseer een stoep met een stijgingspercentage van maximaal 2%.

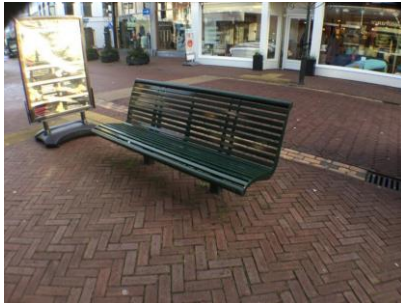
Er bevindt zich een zitbankje zonder armleuningen.

Hierdoor kunnen bezoekers die slecht ter been zijn niet goed gaan zitten en opstaan.

De zithoogte is 35cm, in plaats van de norm 45-50cm.

Onderzoek de mogelijkheid om een zitbankje te realiseren met rug- en armleuningen en een zithoogte van 45-50cm.

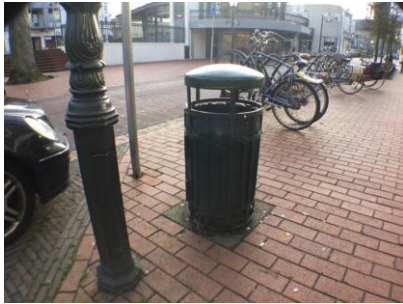
De prullenbak heeft een bedienhoogte van 84cm, in plaats van de norm 90-120cm.

De prullenbak is wel te gebruiken voor bezoekers met een rolstoel. Echter voor bezoekers die rechtop staan is de bedienhoogte te laag.

Zorg voor een bedienhoogte van 90-120cm.

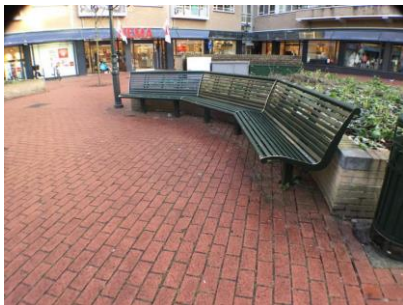
Er bevindt zich een zitbankje zonder armleuningen.

Hierdoor kunnen bezoekers die slecht ter been zijn niet goed gaan zitten en opstaan.

De zithoogte is 43cm, in plaats van de norm 45-50cm.

Onderzoek de mogelijkheid om een zitbankje te realiseren met rug- en armleuningen en een zithoogte van 45-50cm.

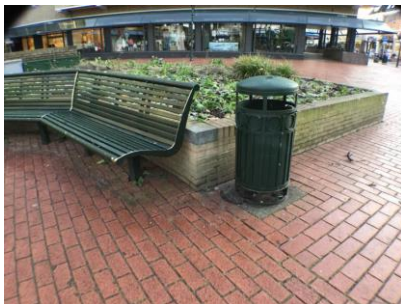
De prullenbak heeft een bedienhoogte van 75cm, in plaats van de norm 90-120cm.

De prullenbak is wel te gebruiken voor bezoekers met een rolstoel. Echter voor bezoekers die rechtop staan is de bedienhoogte te laag.

Zorg voor een bedienhoogte van 90-120cm.

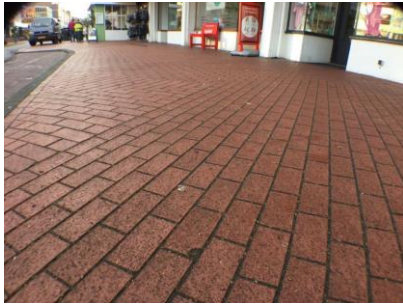
Er bevindt zich een dwarshelling ter hoogte van Julianaplein 23 met een stijgingspercentage van 4%, in plaats van de norm maximaal 2%.

Hierdoor is het voor bezoekers met een rolstoel of rollator lastig om de stoep te gebruiken.

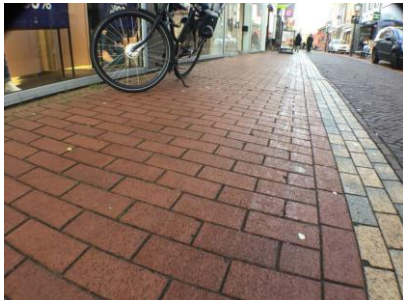
Er bevindt zich een dwarshelling in de Nassaulaan met een stijgingspercentage van 8%, in plaats van de norm maximaal 2%.

Onderzoek de mogelijkheden om een gelijklopende stoep aan te leggen. Indien dit niet mogelijk is, realiseer een stoep met een stijgingspercentage van maximaal 2%.

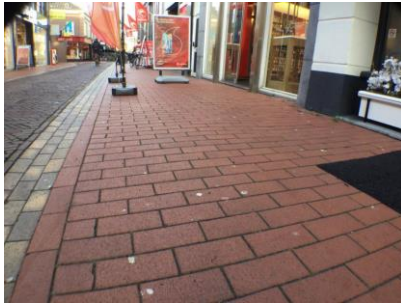
Er bevindt zich een dwarshelling in de Nassaulaan met een stijgingspercentage van 5%, in plaats van de norm maximaal 2%.

Onderzoek de mogelijkheden om een gelijklopende stoep aan te leggen. Indien dit niet mogelijk is, realiseer een stoep met een stijgingspercentage van maximaal 2%.

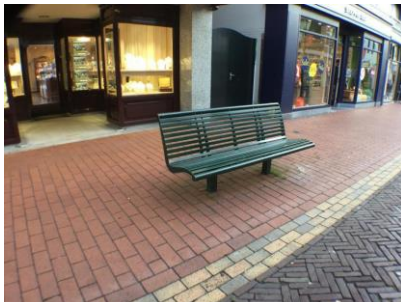
Er bevindt zich een zitbankje zonder armleuningen.

Onderzoek de mogelijkheid om een zitbankje te realiseren met rug- en armleuningen en een zithoogte van 45-50cm.

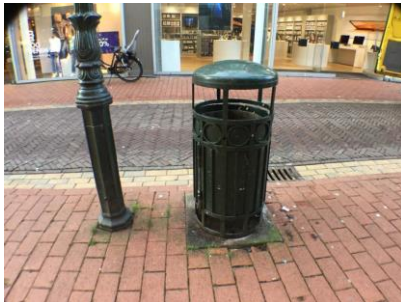
De prullenbak heeft een bedienhoogte van 85cm, in plaats van de norm 90-120cm.

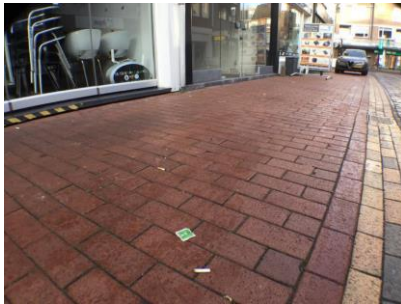
Er bevindt zich een dwarshelling in de Nassastraat met een stijgingspercentage van 6%, in plaats van de norm maximaal 2%.

Onderzoek de mogelijkheden om een gelijklopende stoep aan te leggen. Indien dit niet mogelijk is, realiseer een stoep met een stijgingspercentage van maximaal 2%.

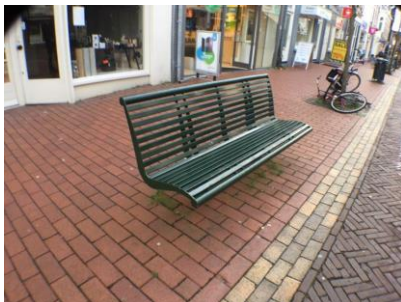
Er bevindt zich een zitbankje zonder armleuningen.

Onderzoek de mogelijkheid om een zitbankje te realiseren met rug- en armleuningen en een zithoogte van 45-50cm.

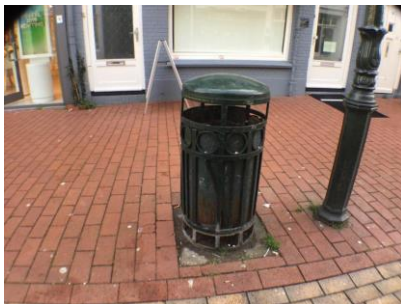
De prullenbak heeft een bedienhoogte van 81cm, in plaats van de norm 90-120cm.

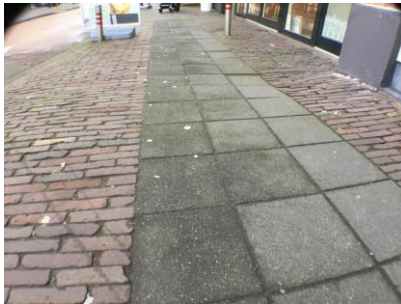
Het pad is niet egaal ter hoogte van Veerstraat 15.

Realiseer een egaal pad.

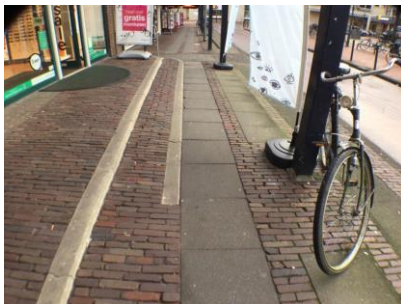
De vrije doorgangsbreedte van de route is 84cm ter hoogte van Veerstraat 2, in plaats van de norm 120cm.

Zorg voor een vrije doorgangsbreedte van 180cm op de route. Plaatselijke vernauwing tot 120cm over een afstand van maximaal 20m zijn toegestaan. Zorg bij puntvernauwingen voor een vrije doorgangsbreedte van tenminste 90cm over een afstand van maximaal 50cm (bijvoorbeeld door een obstakel). Deze versmalling mag er niet voor zorgen dat een scootmobiel er niet langs kan.

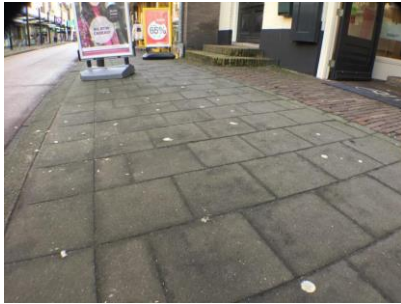
Er bevindt zich een dwarshelling in de Veerstraat met een stijgingspercentage van 8%, in plaats van de norm maximaal 2%.

Onderzoek de mogelijkheden om een gelijklopende stoep aan te leggen. Indien dit niet mogelijk is, realiseer een stoep met een stijgingspercentage van maximaal 2%.

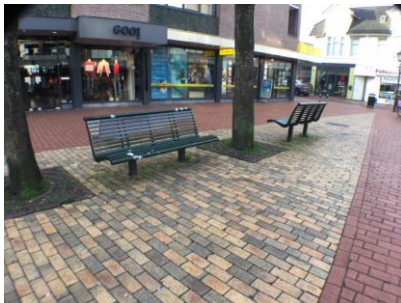
Er bevindt zich een zitbankje zonder armleuningen.

Onderzoek de mogelijkheid om een zitbankje te realiseren met rug- en armleuningen en een zithoogte van 45-50cm.

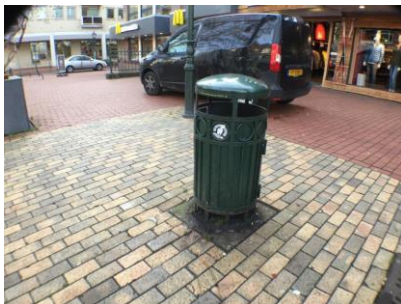
De prullenbak heeft een bedienhoogte van 80cm, in plaats van de norm 90-120cm.

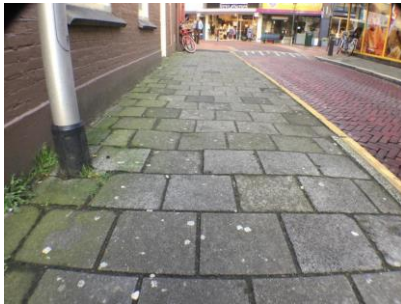
Het pad is niet egaal.

Realiseer een egaal pad.

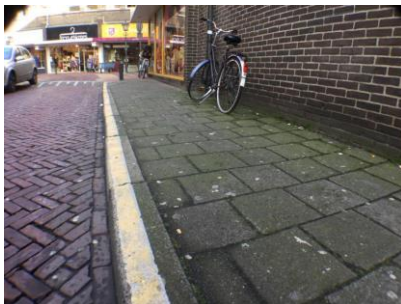
Er bevindt zich een dwarshelling in de Veldweg met een stijgingspercentage van 5%, in plaats van de norm maximaal 2%.

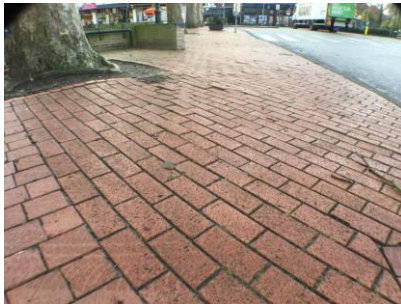
Het pad is niet egaal.

Realiseer een egaal pad.

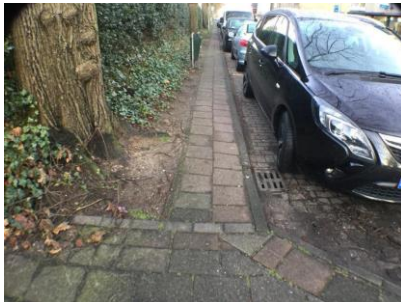
De vrije doorgangsbreedte van route naar de entree is 60cm, in plaats van de norm 120cm.

Zorg voor een vrije doorgangsbreedte van 180cm op de route. Plaatselijke vernauwing tot 120cm over een afstand van maximaal 20m zijn toegestaan. Zorg bij puntvernauwingen voor een vrije doorgangsbreedte van tenminste 90cm over een afstand van maximaal 50cm (bijvoorbeeld door een obstakel). Deze versmalling mag er niet voor zorgen dat een scootmobiel er niet langs kan.

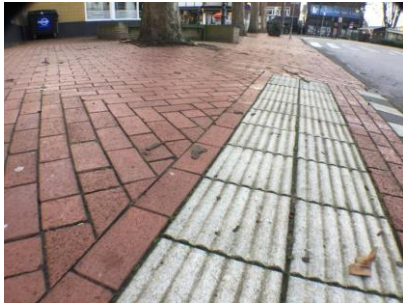
Er bevindt zich een dwarshelling ter hoogte van het Julianaplein met een stijgingspercentage van 7%, in plaats van de norm maximaal 2%.

Onderzoek de mogelijkheden om een gelijklopende stoep aan te leggen. Indien dit niet mogelijk is, realiseer een stoep met een stijgingspercentage van maximaal 2%.

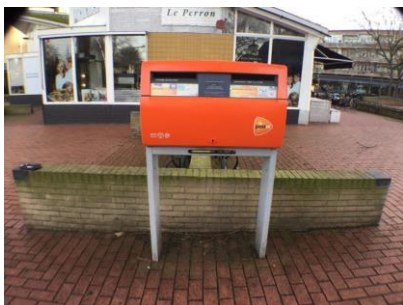
De brievenbus heeft een bedienhoogte van 136cm, in plaats van de norm 90-120cm.

Zorg voor een bedienhoogte van 90-120cm.

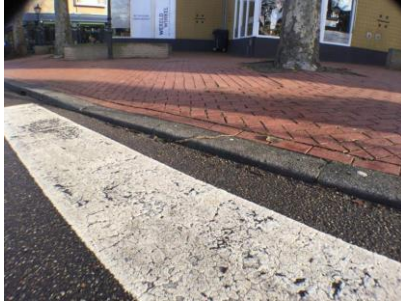
Er bevindt zich een hoogteverschil van 4cm, in plaats van de norm maximaal 2cm.
