OMGEVINGSDIENST
FLEVOLAND & GOOI EN VECHTSTREEK

Toelichting Asbestsanering voormalig Volkstuinencomplex in Muiden

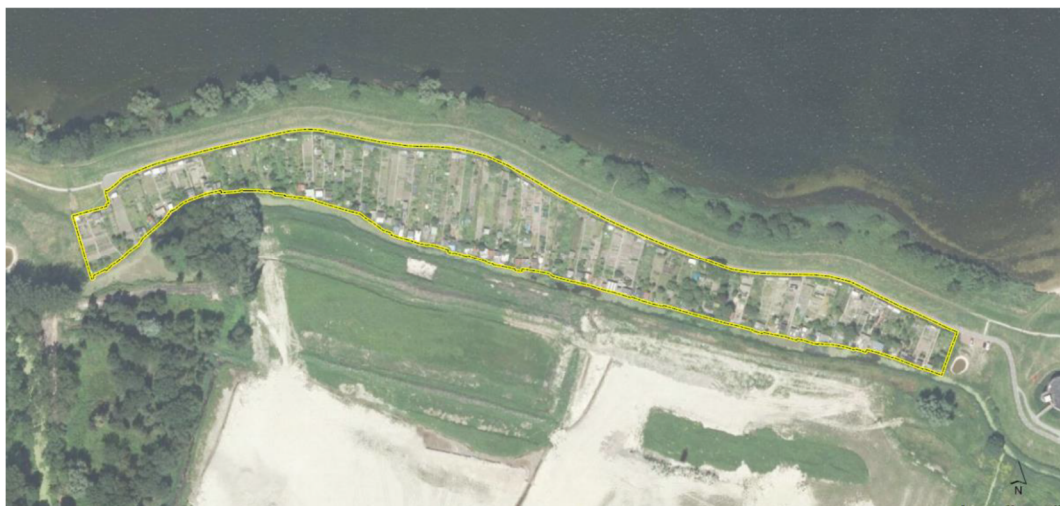
Situatieschets

Deze toelichting gaat over het gebied waar voorheen de volkstuinen waren gevestigd (zie afbeelding). De asbestsanering betreft asbest sloop op de bodem en het asbest in de bodem. Omdat er in de aanpak een wezenlijk verschil zit leest u daar in deze toelichting meer over.
