Rapportage

Verlosserkerk Bussum

Bouwhistorische verkenning, waardestelling & transformatie-advies

Zwolle, 14 juli 2021, v4

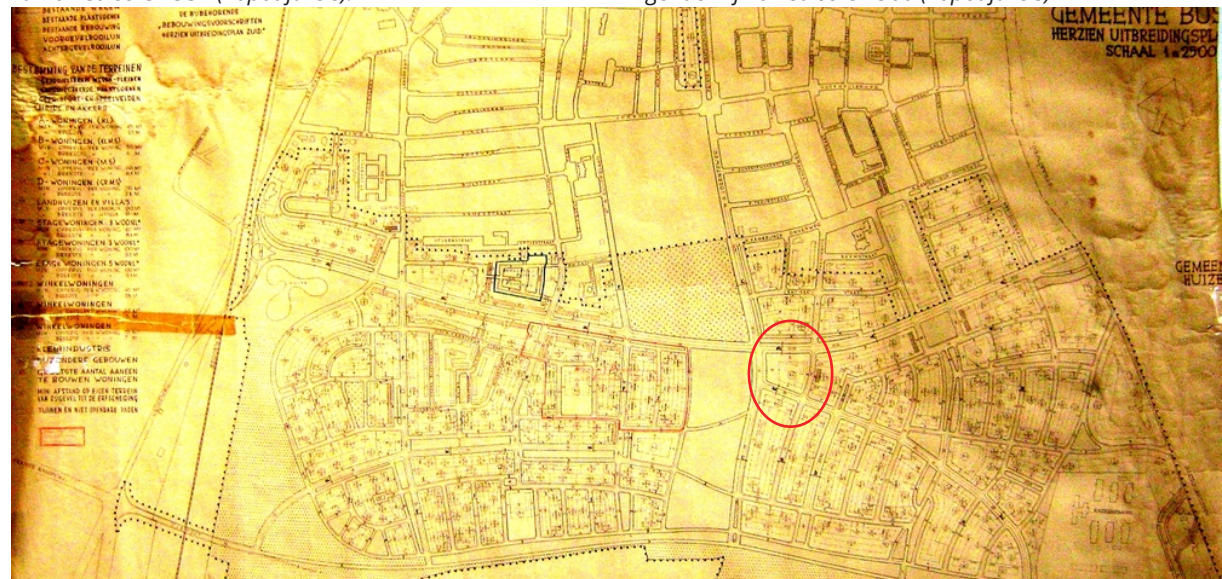
Afb. 8 Herzien uitbreidingsplan 1948 (gemeente Bussum). In de rode cirkel de locatie van de kerk op de hoek van de H.A. Lorentzweg en de Centuurbaan en aan de noord-zuid georiënteerde groenvoorziening (Historische Kring Bussum).

Het uitbreidingsplan 'Zuid' uit 1939 werd in 1948 ten zuiden van de Kamerlingh Onnesweg herzien. De hoofdopzet met de groene scheg en de oost-west georiënteerde Ceintuurbaan bleef gelijk, de invulling werd eigentijds vormgegeven en heeft zijn wortels in de Wijkgedachte. Dit planmatige instrument zette de woonwijk centraal in een hiërarchische ordening van de stad in woonblokken, buurten en wijken, uitgebreide groenvoorzieningen werden geïntegreerd.

Geheel volgens de vooroorlogse verzuiling werden voor de grootste geloofsgemeenschappen kerken gebouwd. Het Bussumse uitbreidingsplan uit 1948 voorzag in drie kerken, alle aan de Ceintuurbaan gelegen. De Gereformeerde Zuiderkerk (inmiddels afgebroken) werd bij de kruising van de Laarderweg tot stand gebracht, evenals de rooms-katholieke Jozefkerk. De Hervormde

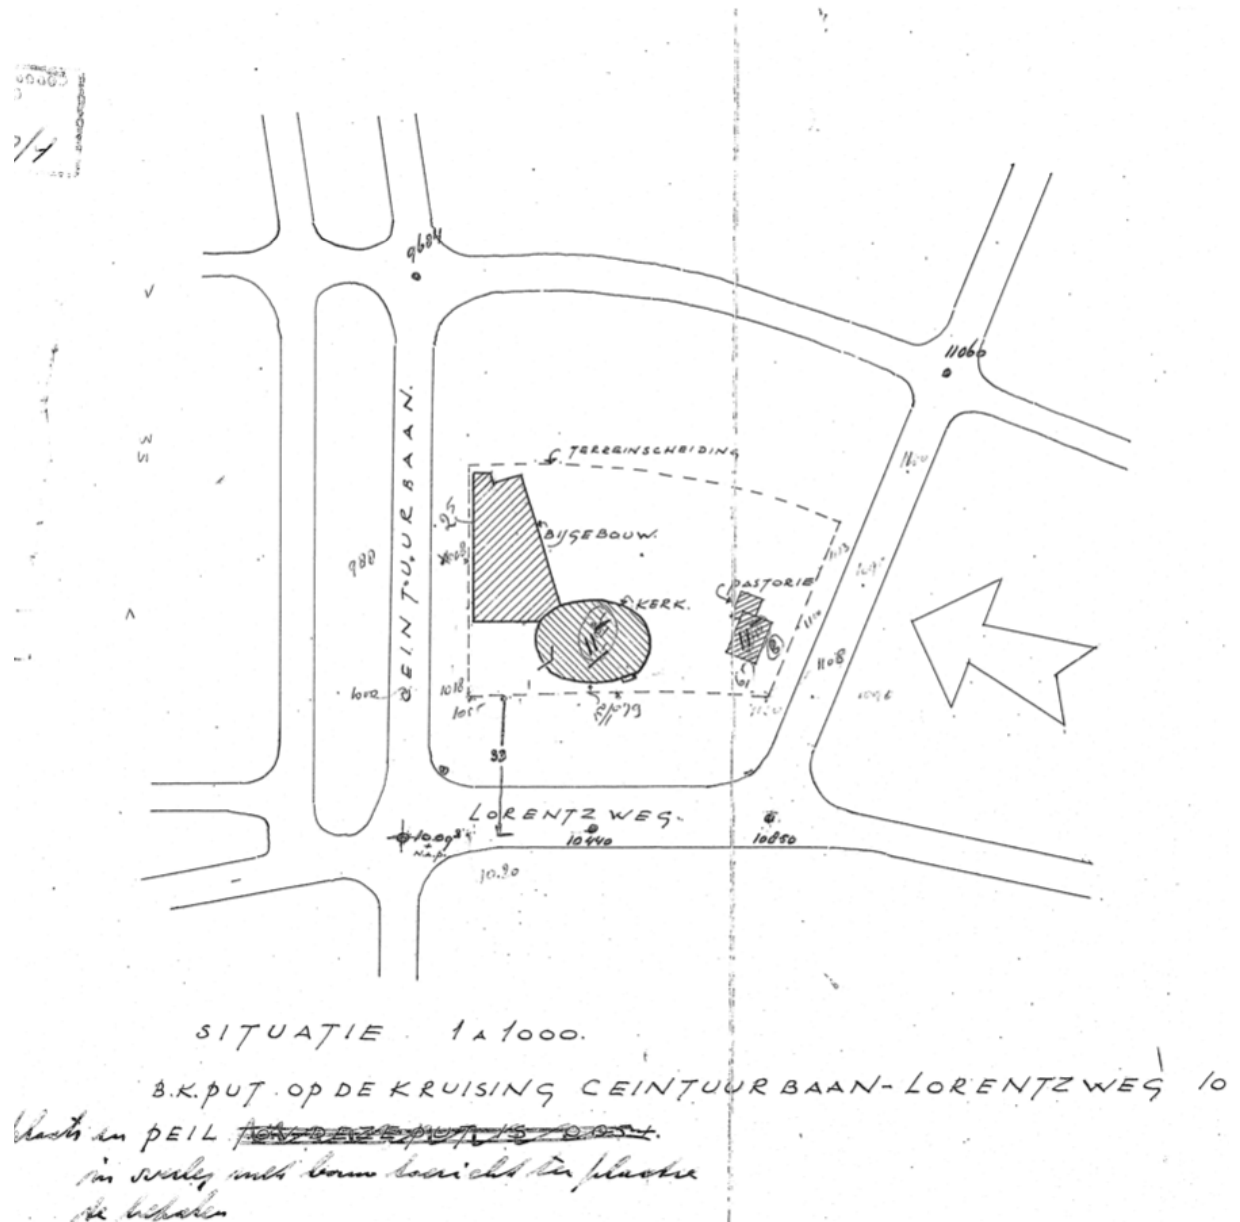
Afb. 10 Situatie bij de bouwtekeningen uit 1955 (archief gemeente)

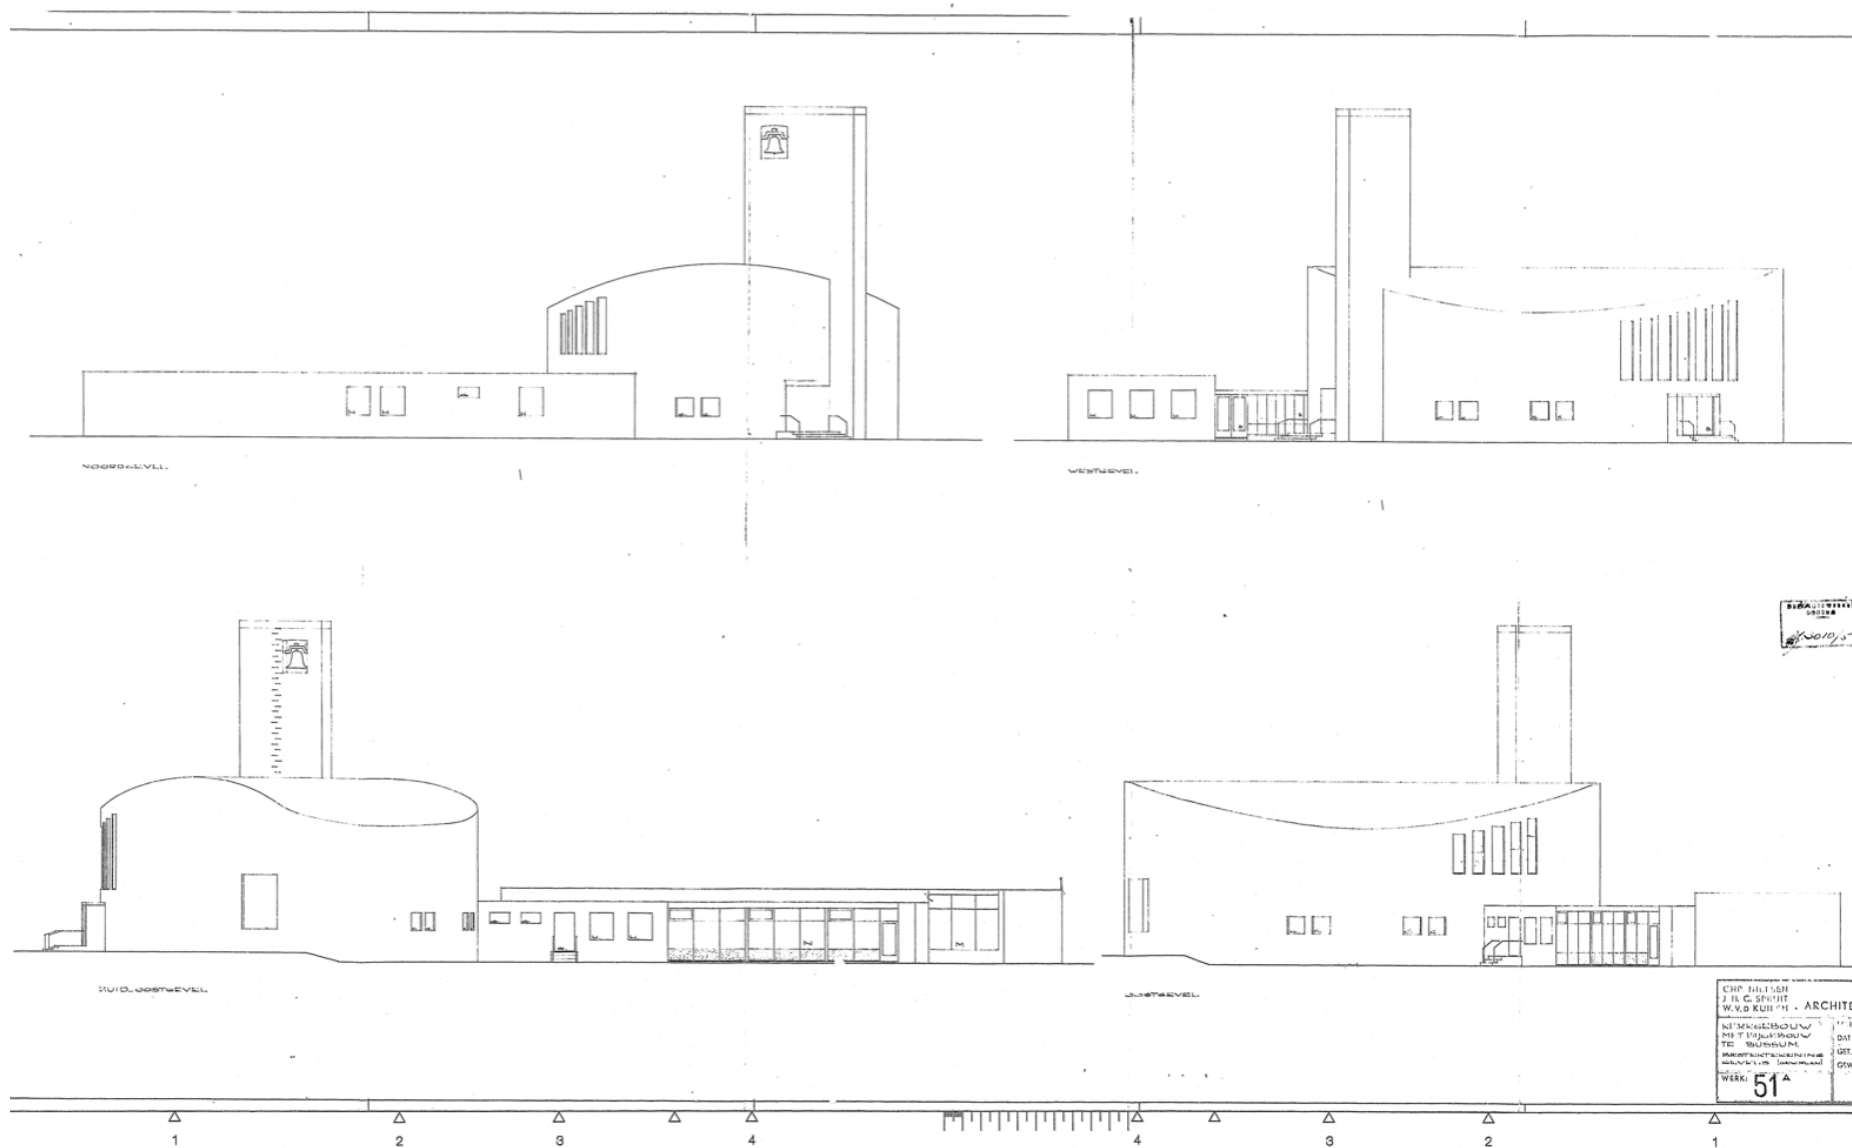
Afb. 13 Aanzichten van de Opstandingskerk in Bussum op de bouwtekeningen uit 1955 (archief gemeente).

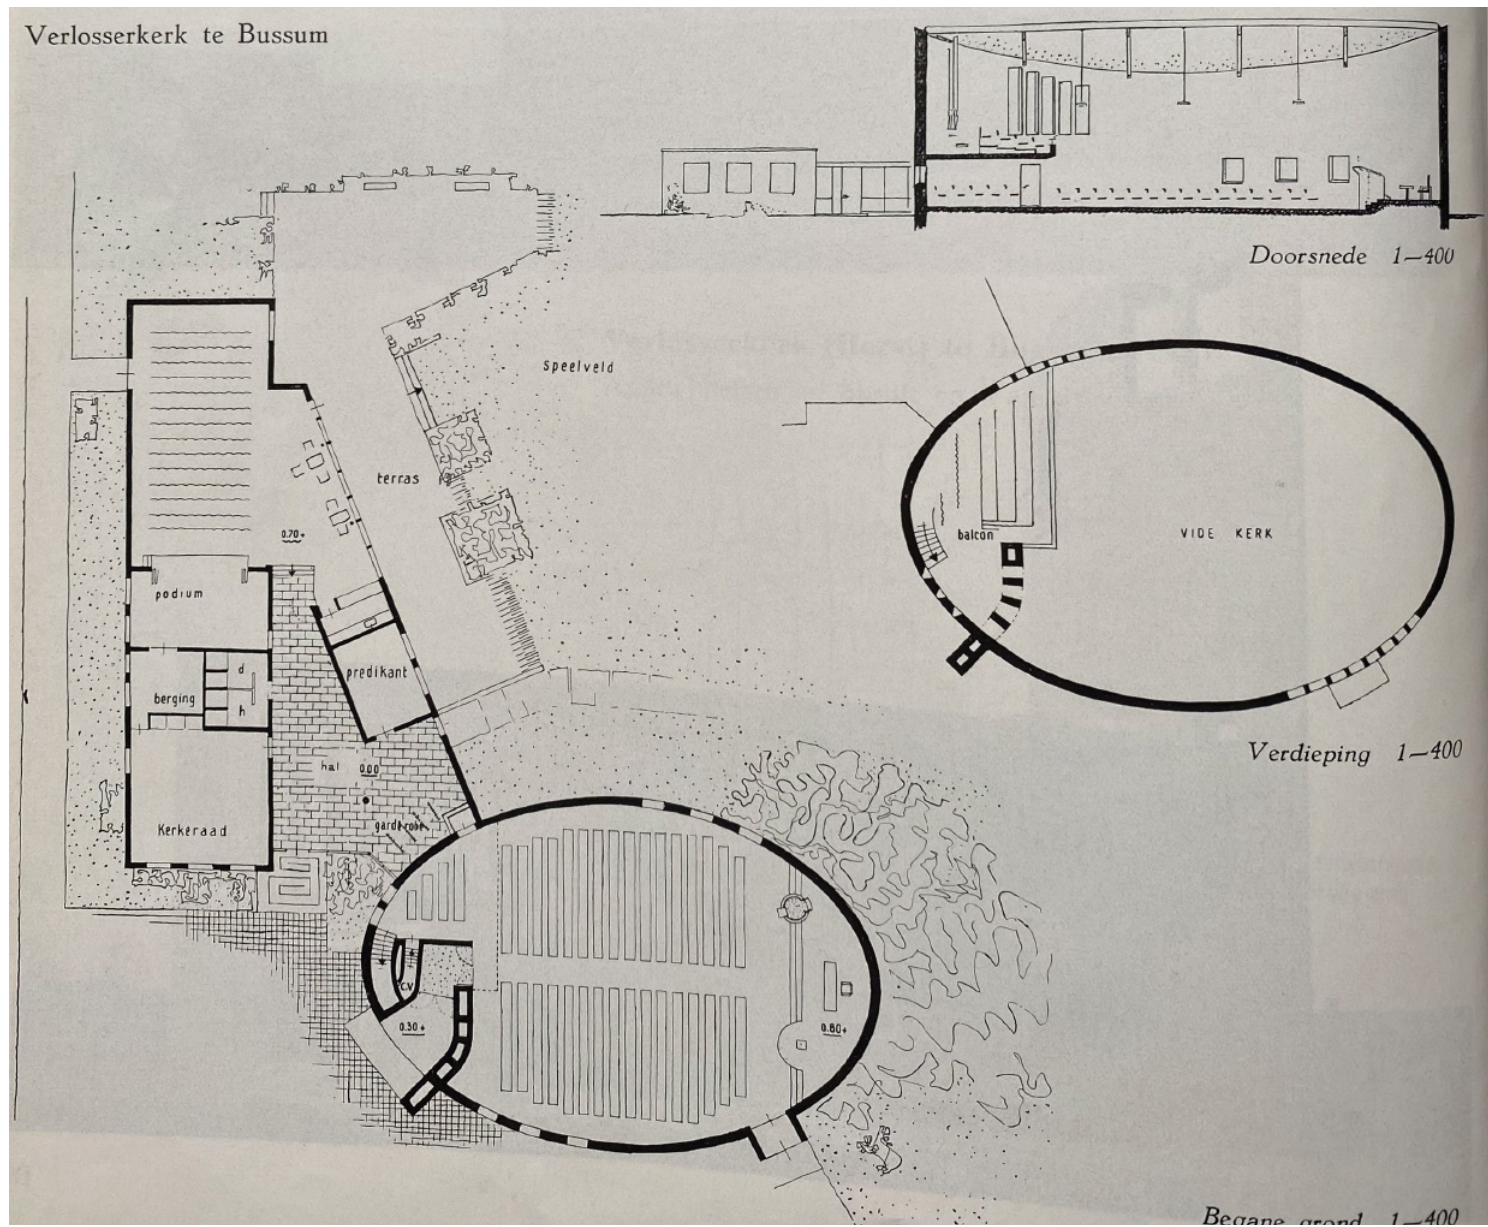
Afb. 14 Oorspronkelijke plattegrond, zoals gepubliceerd in het blad Forum.

De kerkzaal is op een ovale plattegrond opgetrokken en in het midden van het ruime perceel gesitueerd. Via een centrale hal is het éénlaagse rechthoekige bouwvolume aan de Ceintuurbaan verbonden met de kerkzaal. De hal wordt aan de westzijde ontsloten. Oorspronkelijk was het plat afgedekte éénlaagse bouwvolume van west naar oost ingedeeld met een ruimte voor de kerkenraad, toiletten met een bergruimte aan de straatzijde en een ontmoetingsruimte met een podium dat van licht werd voorzien door een raampartij aan de zuidzijde, grenzend aan de binnentuin. Aan die zijde was ook een kleine ruimte voor de predikant ingericht.

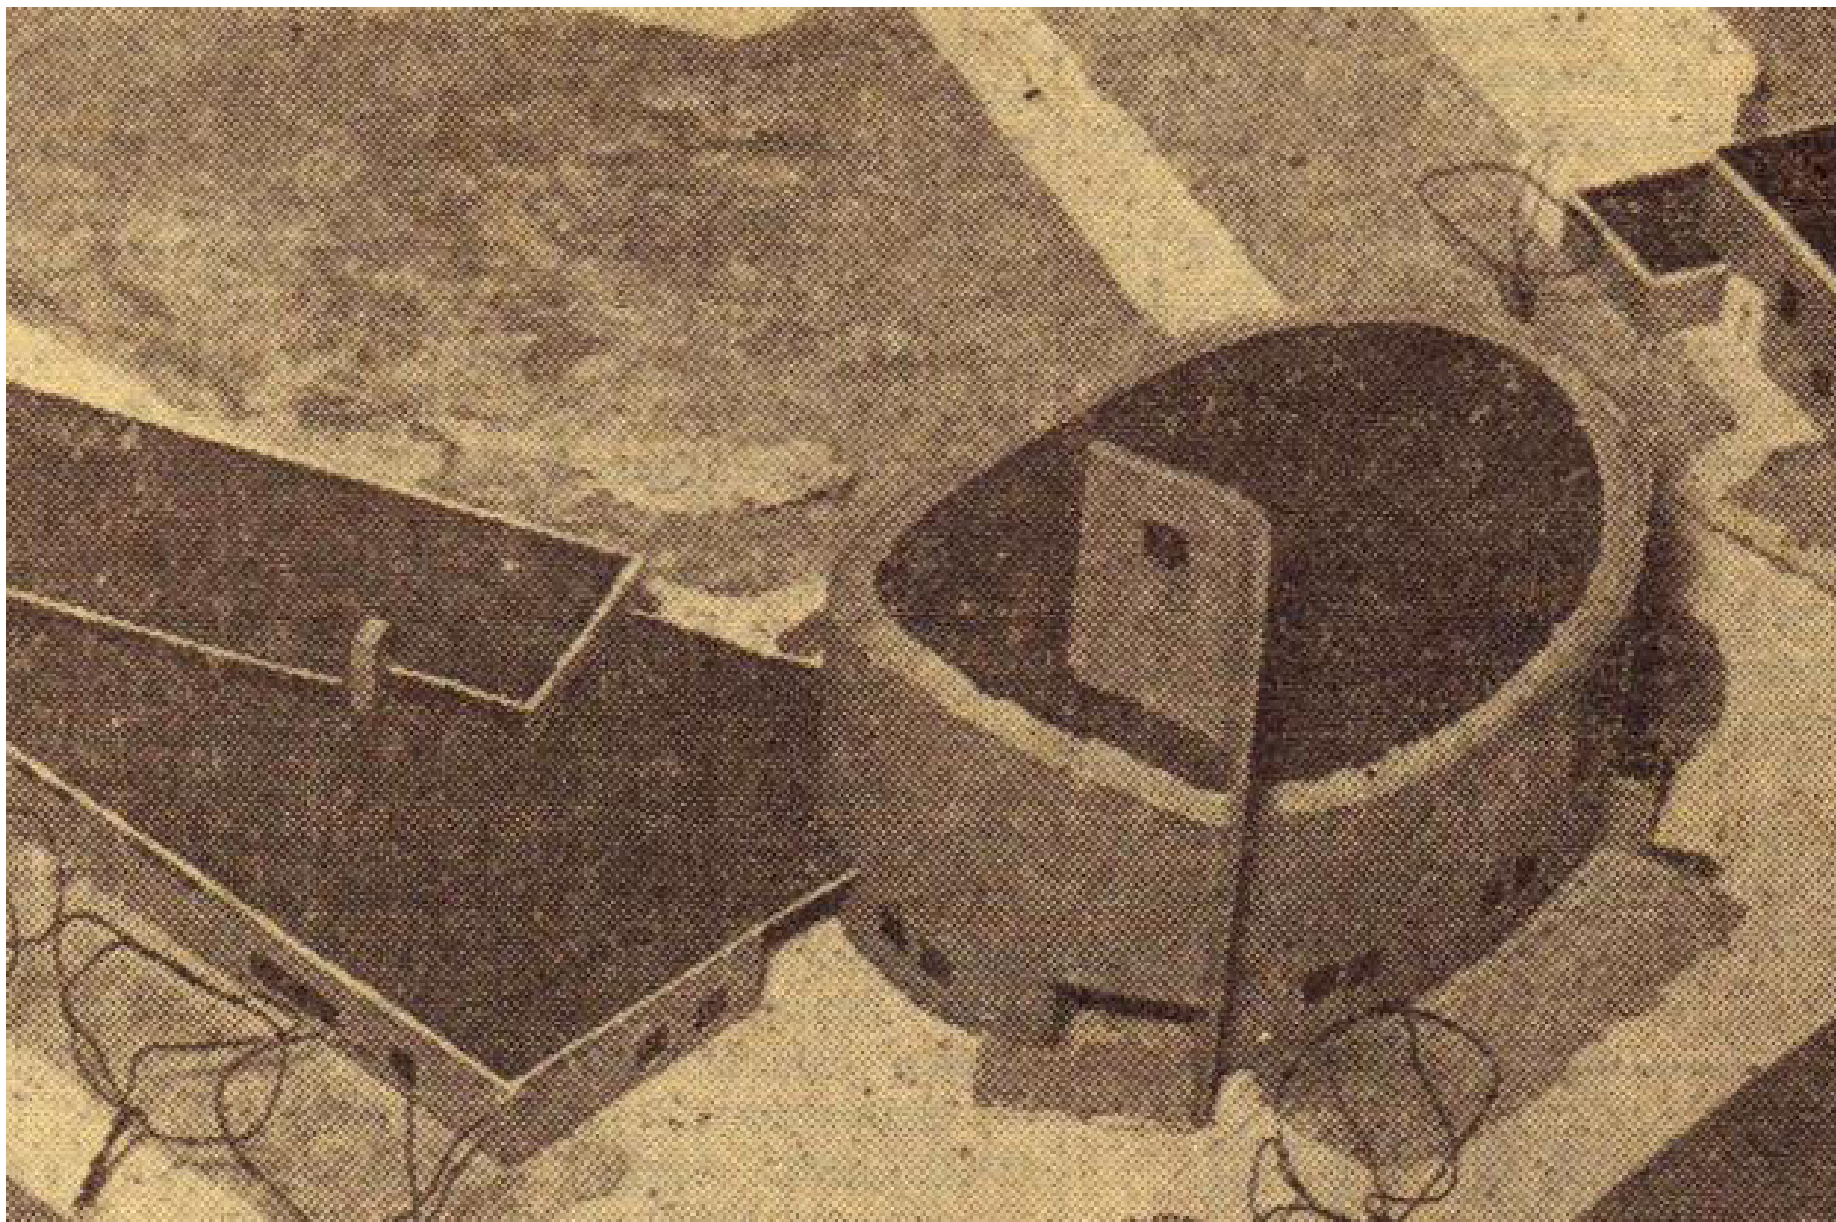
Afb. 15 Maquette van het kerkcomplex. De uiteindelijke opzet verschilt iets van de voorgestelde situatie (bron: Historische Kring Bussum).

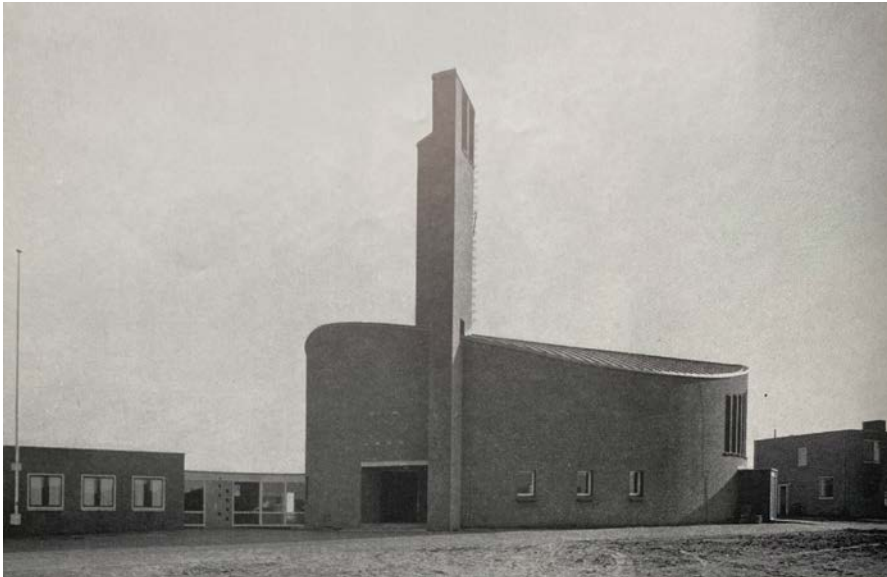
Afb. 19 Het aanzicht van de kerk vlak na oplevering. De entreepartij en de vensters lijken uitgesneden uit de verder gesloten bakstenen gevel (Forum 1/2, 1957).

De kerk is met een roodbruine pseudo-handvormbaksteen in een metselverband van twee strekken en een kop opgemetseld. De deur- en vensteropeningen lijken 'uitgesneden' in de gemetselde gevel en weerspiegelen de inrichting van het interieur. Tegen de klokkentoren is op begane grondniveau een portiek geplaatst. De gebogen wand leidt de bezoeker naar de diep geplaatste dubbele houten deuren met een verticale ribbelfprofilering die toegang geven tot een portaal en vervolgens tot de kerkzaal. De portiekwand is voorzien van

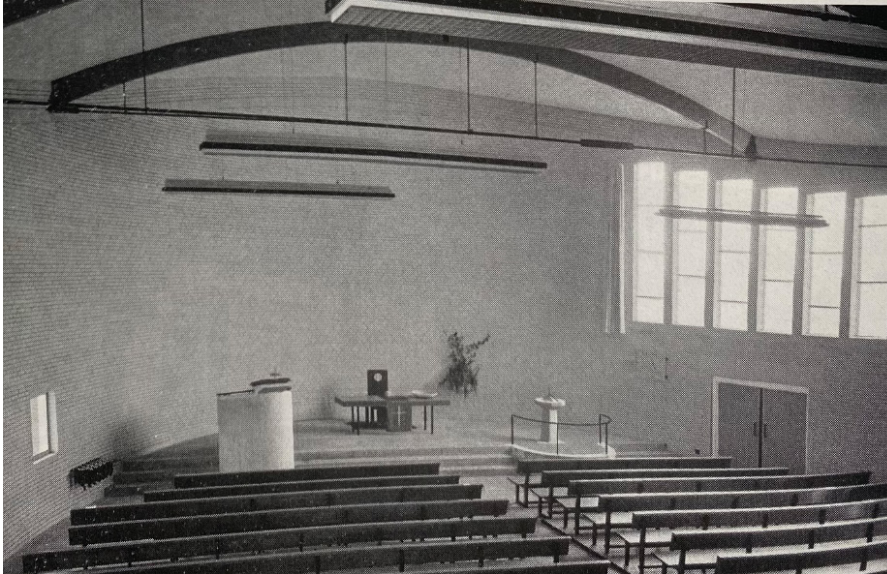
Afb. 17 Interieur van de kerkzaal met de inrichting en de trekspanten voor de overspanning van de zaal (Forum 1/2, 1957).

De kapconstructie van de kerkzaal is samengesteld uit licht getoogde houten balken in stalen voeten, waaraan de trekstangen zijn bevestigd. De zaal is op stahoogte verlicht door de drie eenvoudige vierkante vensters aan de west- en oostzijde. Zowel aan de zuidwestzijde als aan de noordoostzijde is een samengestelde raampartij geplaatst, hooggeplaatst en lijnend langs de kap. Het zuidelijke raam markeert de situering van het liturgisch centrum en is voorzien van een glas-abstract in-loodraam, dat een (nog) onbekende voorstelling verbeeld. Het raam is niet gesigneerd, maar doet sterk denken aan de geabstraheerde figuratieve stijl van Berend Hendriks, een kunstenaar waarmee het architectenbureau vaker mee samenwerkte in de kerkenbouw. Het glas-in-loodraam is een goed voorbeeld van de overtuiging dat kunstuitingen bijdroegen aan de geloofsbeleving, die inmiddels zijn opgang had gedaan. Een tweede deurpartij met eveneens dubbele houten deuren is in een erker onder deze raampartij geplaatst.

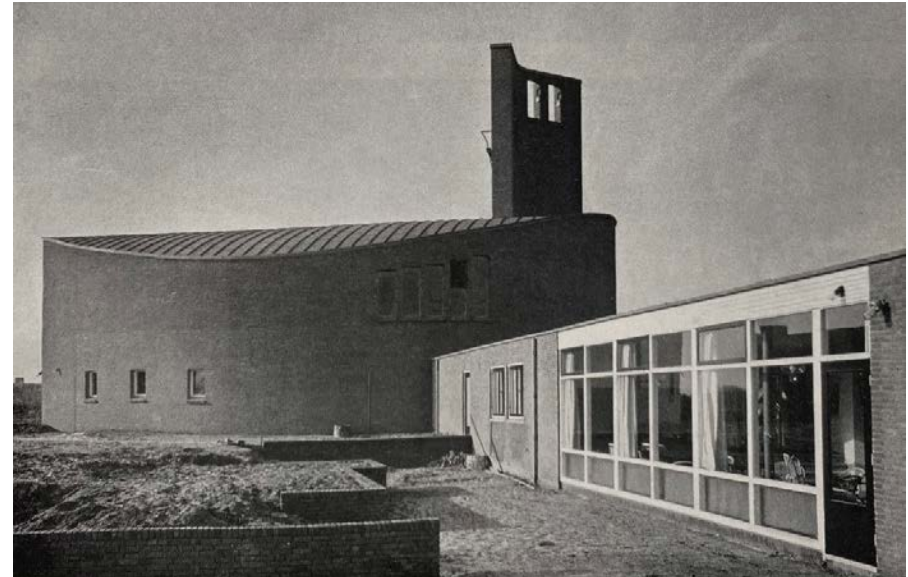
Afb. 18 Aanzicht van het complex vanuit het oosten met de lage aanbouw met de multifunctionele ruimtes rechts (Forum 1/2, 1957).

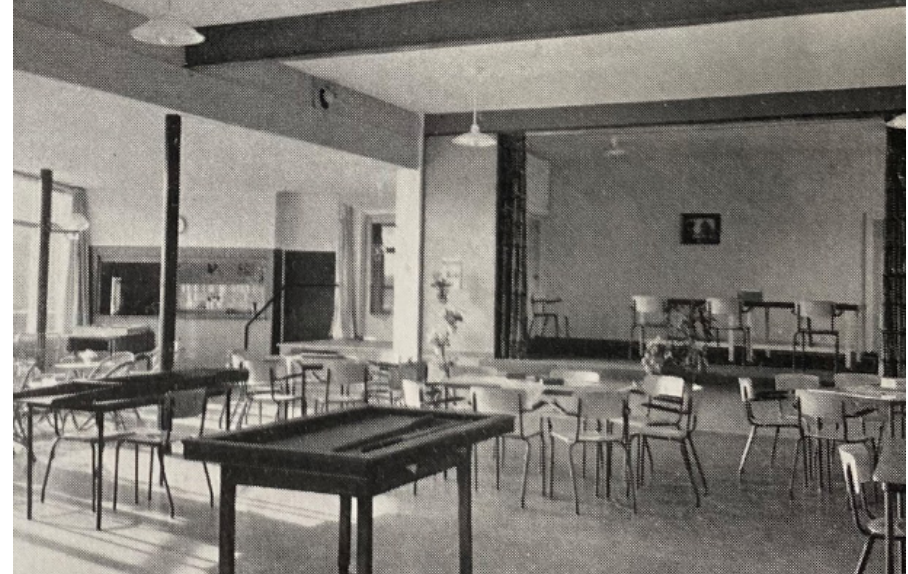
Afb. 16 De inrichting van de zaal in het ontmoetingscentrum met podium en doorzicht richting het westen in de ontmoetingsruimterichting (Forum 1/2, 1957)

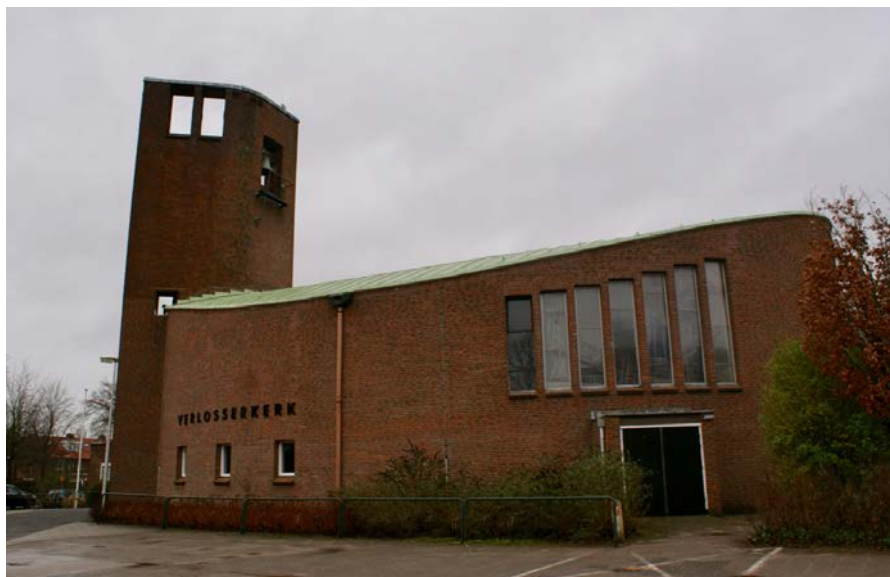
Afb. 20 Het aanzicht van de kerkzaal met zijn markante hoofdvorm en opvallend groen koperen dak.

Het ensemble kenmerkt zich door de plastische verschijning van de kerkzaal en het ondergeschikt vormgegeven volume van het ontmoetingscentrum. Karakteristiek voor de kerkzaal is de omgaande gesloten gevel, afgedekt door een strak lijnend koperen dak, doorsneden door een stevige klokkentoren. Het golvende dak – aan de lange zijden wat lager dan aan de uiteinden – loopt naar de noordzijde iets op. In de gebogen wand van de klokkentoren is ruimte uitgespaard voor drie klokken, waarvan alleen de grootste is benut. Vermeldenswaardig is de vierkante uitsparing ter hoogte van de dakgoot, functioneel, maar ook tekenend voor de expressieve benadering van het ontwerp.

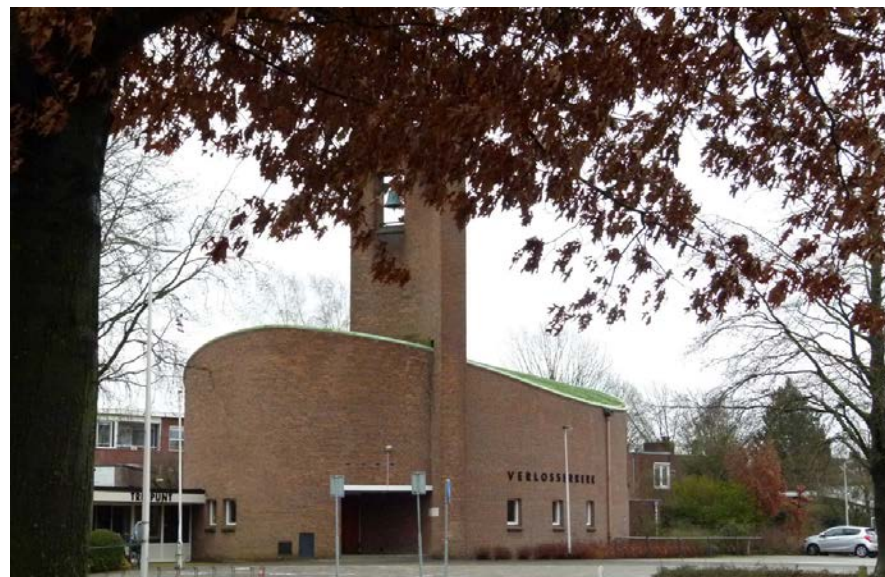
Afb. 21 Zicht op de hoofdentree tot de kerkzaal en de toegang tot ontmoetingscentrum het Trefpunt links.

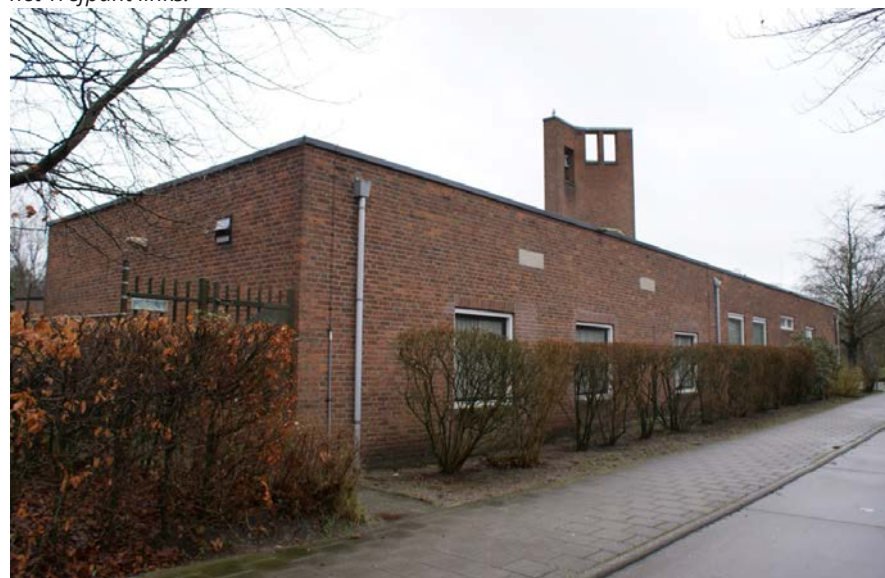
Afb. 23 Gevel van het ontmoetingscentrum langs de Ceintuurbaan. De drie vierkante vensters zijn gewijzigd, zoals het sporen in het metselwerk laten zien.

Net als bij de kerkzaal waren ook in het ontmoetingscentrum aan de vensters de functies van de achterliggende ruimtes af te lezen – karakteristiek voor de functionalistische architectuur van de wederopbouw. De ruimte voor de kerkenraad wordt van licht voorzien door vierkante vensters; de twee hooggeplaatste smalle ramen in de gevel aan de Ceintuurbaan voorzagen de bergruimte van licht (nu het halletje met de toiletten). De twee naastgelegen vierkante vensters verlichtten het voormalige podium van de voormalige ontmoetingsruimte. De ruimte voor het podium werd aan de straatzijde oorspronkelijk niet van licht voorzien, maar door vensterpartij aan de tuinzijde, waarop deze ruimte aansloot. Bij de toevoeging van het volume in de tuin moest de lichtvoorziening op een andere manier worden opgelost en is in de straatgevels een aantal vensters geplaatst. Het nieuwe bouwvolume is aan de tuinzijde voorzien van ladderramen ter weerszijden van een deurpartij met dubbele deuren. Vermeldenswaardig is de zorgvuldige wijze waarop de verbouwing is aangepakt. Er is een extra volume tegen de tuingevel geplaatst, zonder het principe van de opbouw van de kerkzaal en de ontmoetingsruimte, verbonden door de centrale hal, geweld aan te doen. De hal is nog steeds centraal, de schuin lijnende tuingevel is min of meer

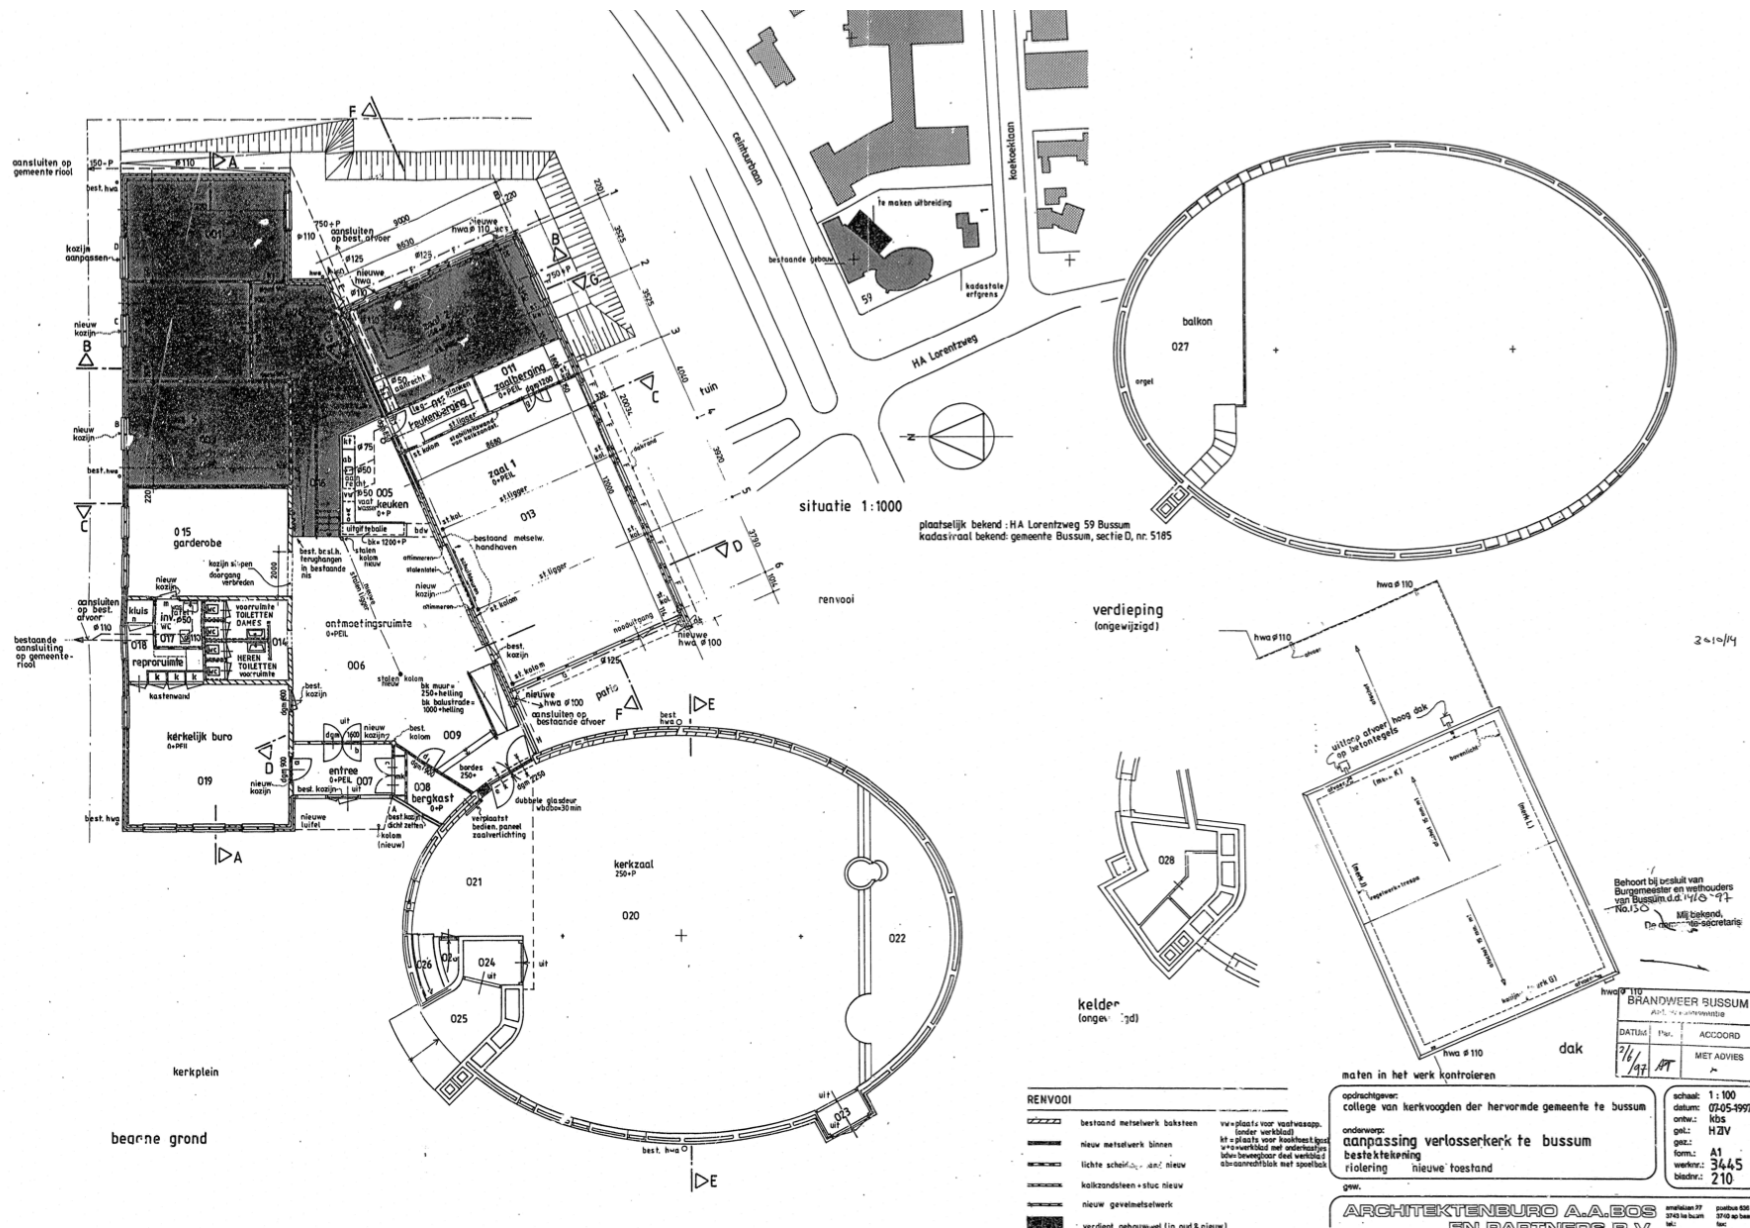
Afb. 24 De uitbreidingsplattegronden uit 1997 met de nieuwe aanbouw tegen, ingrepen in en aanpassingen aan het ontmoetingscentrum (archief gemeente).

In 1997 is naar ontwerp van Architectenburo A.A. Bos en Partners B.V. uit Baarn aan de zuidzijde in de tuin een plat afgedekt éénlaags bouwvolume toegevoegd. Bij deze verbouwing is de predikantenkamer verdwenen, zijn de toiletten aangepast en is het zaaltje met podium verkleind. Achter de hoofdingang werd een portaal gerealiseerd dat met een aantal treden op de centrale hal aansluit. Vanuit het portaal kwam een extra ingang naar de kerkzaal.

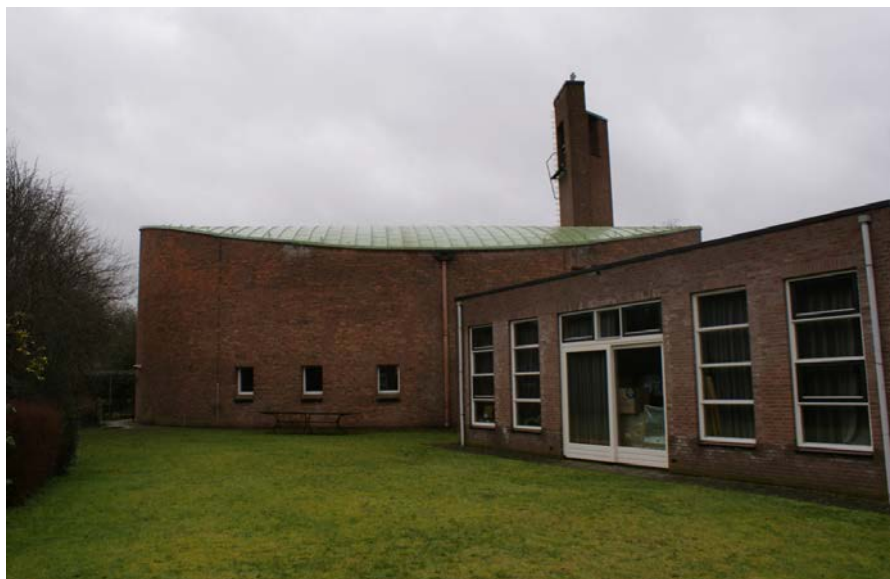
Afb. 25 De kerkzaal met de tuingevel van de aanbouw uit 1997.

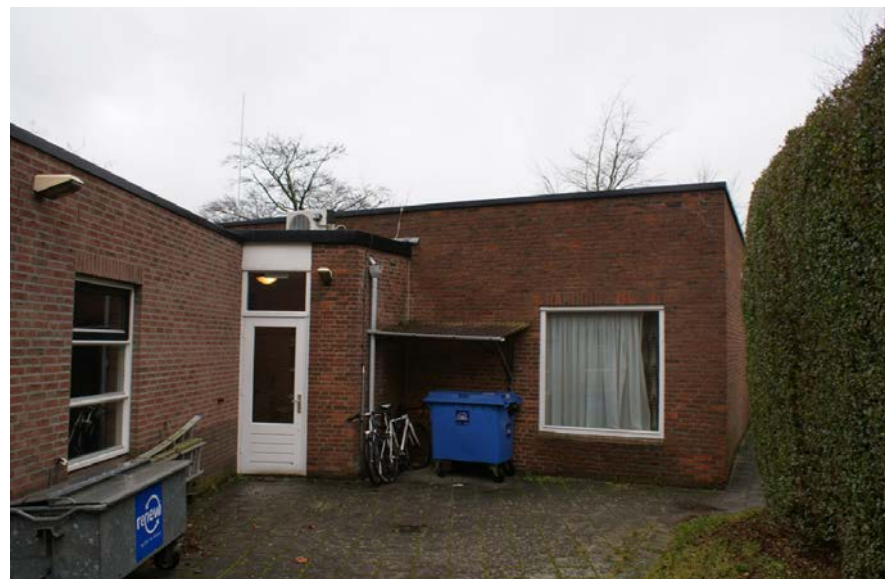
Afb. 26 De aansluiting van de uitbreiding (links) op het ontmoetingscentrum (rechts).

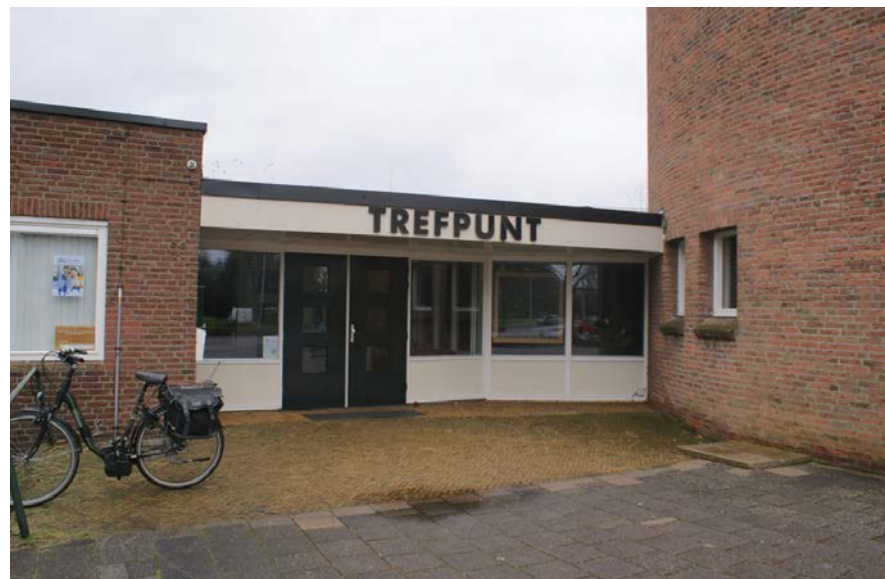
Afb. 28 Bij de verbouwing in 1997 is de entree van het ontmoetingscentrum aangepast en voorzien van een nieuwe pui en luifel.

Deze pui is net als de deurpartij in de loop der tijd vervangen door een exemplaar met een wat grovere detaillering en voorzien van een ondiepe luifel.

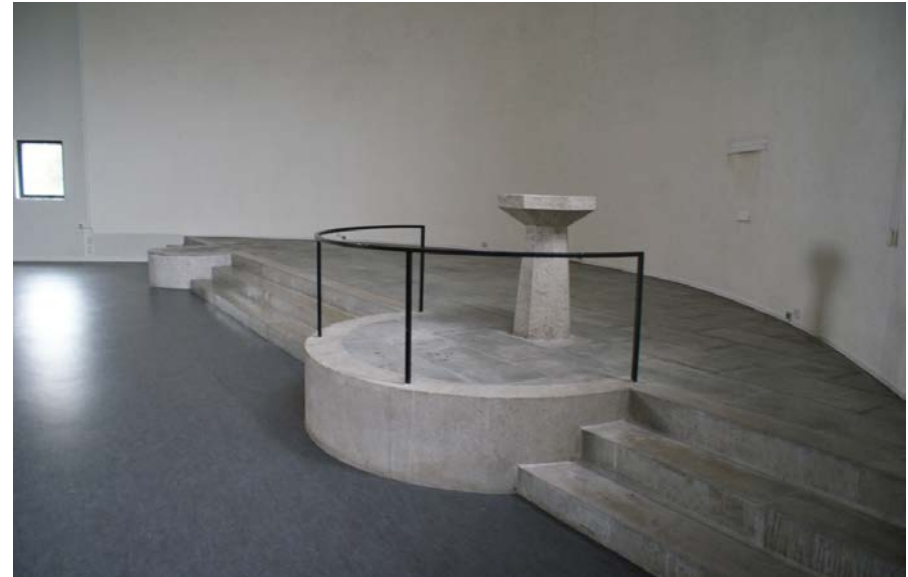
Afb. 30 Restant van het sobere, maar robuuste liturgische centrum met podium met ronde accenten.

Achterop het podium was de avondmaalstafel geplaatst. Op het podium is de oorspronkelijke tegelvloer nog te herkennen.

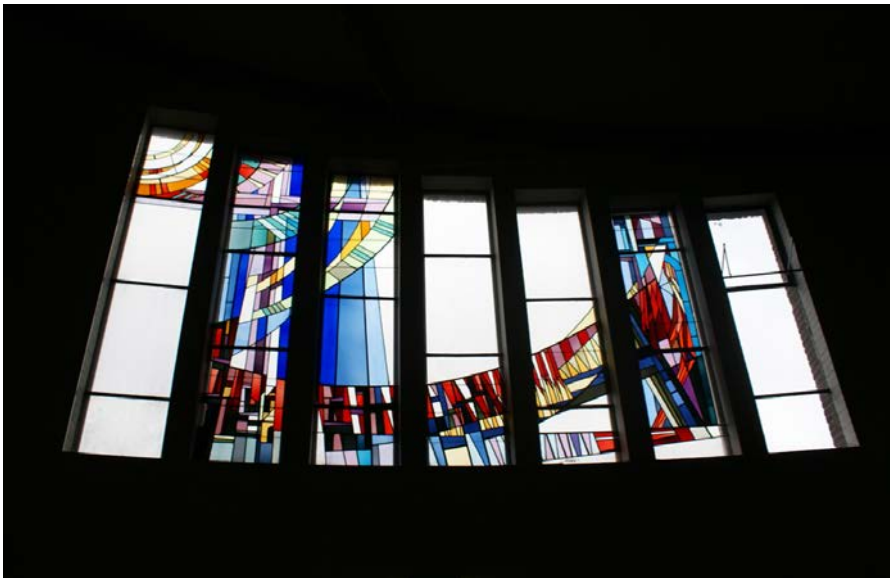
Afb. 31 Het abstracte glas-in-lood venster in de kerkzaal.

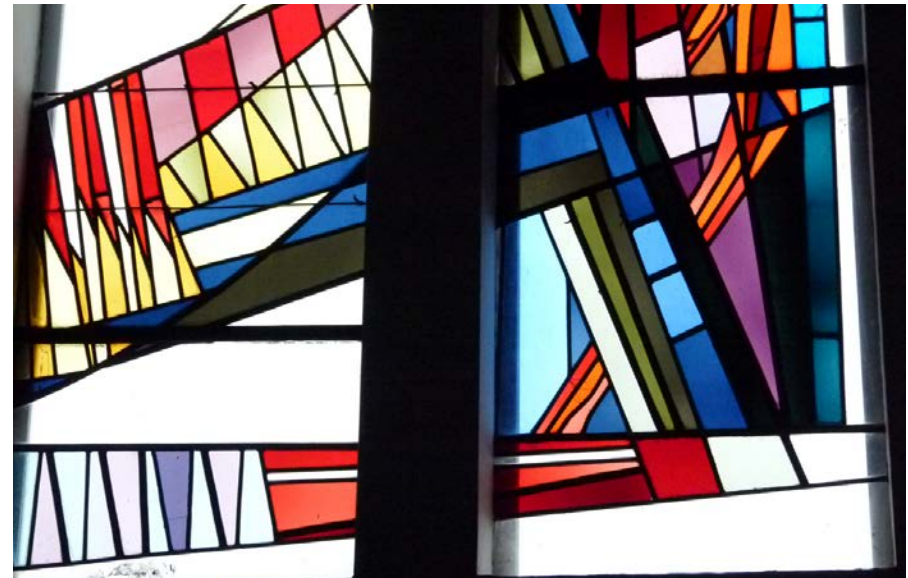
Afb. 32 Detail van twee van de glas-in-loodramen, die samen het 7-delige venster vormen.

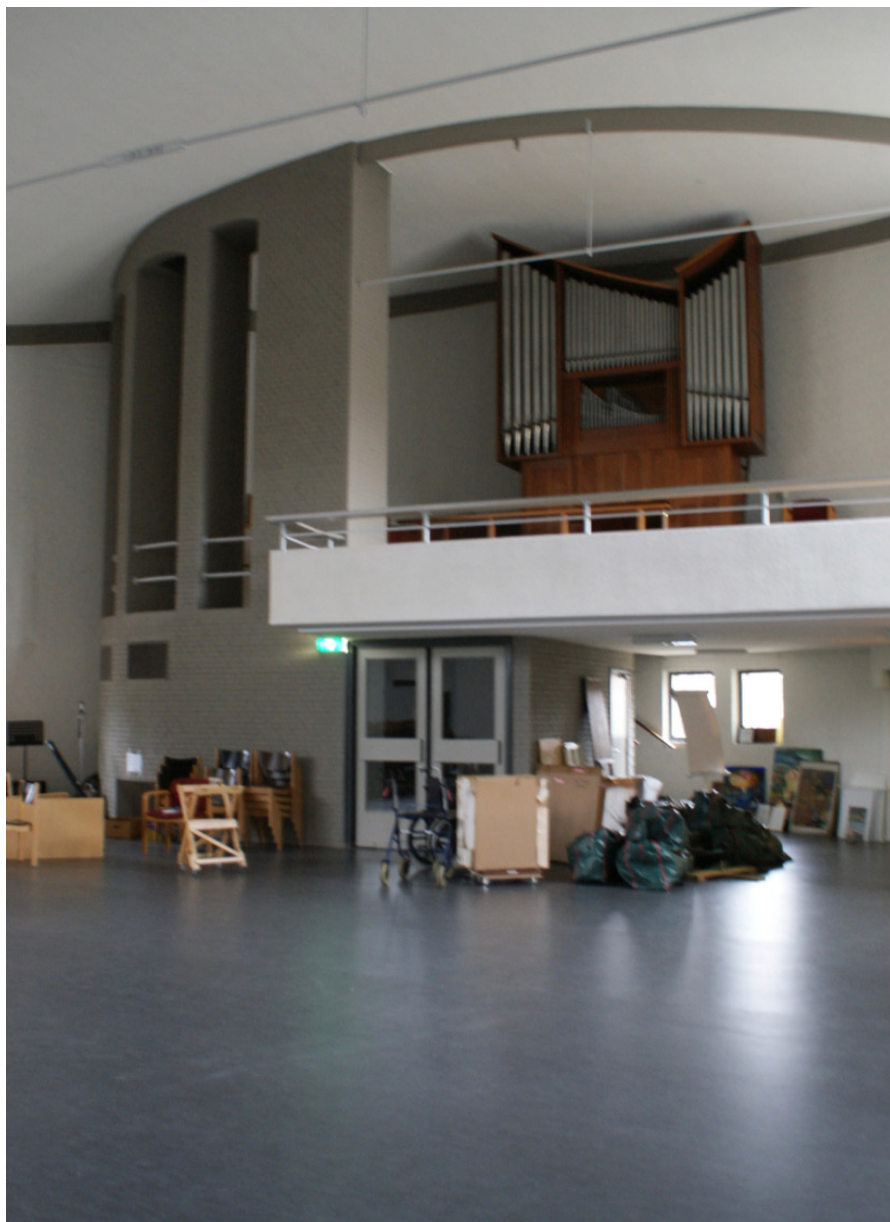
Afb. 36 Aanzicht van hoofdentree onder het balkon en de in een opengewerkte kern.

De hoofdingang van de kerkzaal is aan de noordwestzijde gesitueerd, aansluitend op een klein portaal onder het balkon met het orgel. De verwarmingsinstallatie werd in de ruimte tussen het portaal en de kerkzaal geplaatst. Vermoedelijk werd de kerkzaal verwarmd met een heater in de wand. Een tweede toegang kwam aan de zuidwestzijde. De banken waren dwars op de lengte van de kerk gesitueerd, gericht op het liturgisch centrum aan de zuidzijde. De kerkzaal is afgedekt met een koperen dak. De zaal voorzag in 500 zitplaatsen.

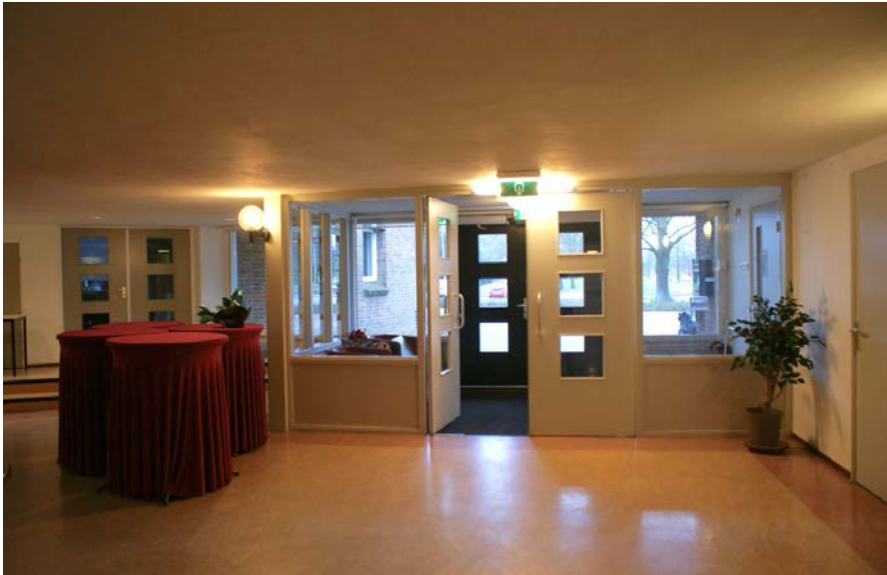
Afb. 37 De entree tot het Trefpunt met het later aangebrachte tochtportaal. Links de dubbele deuren naar de kerkzaal.

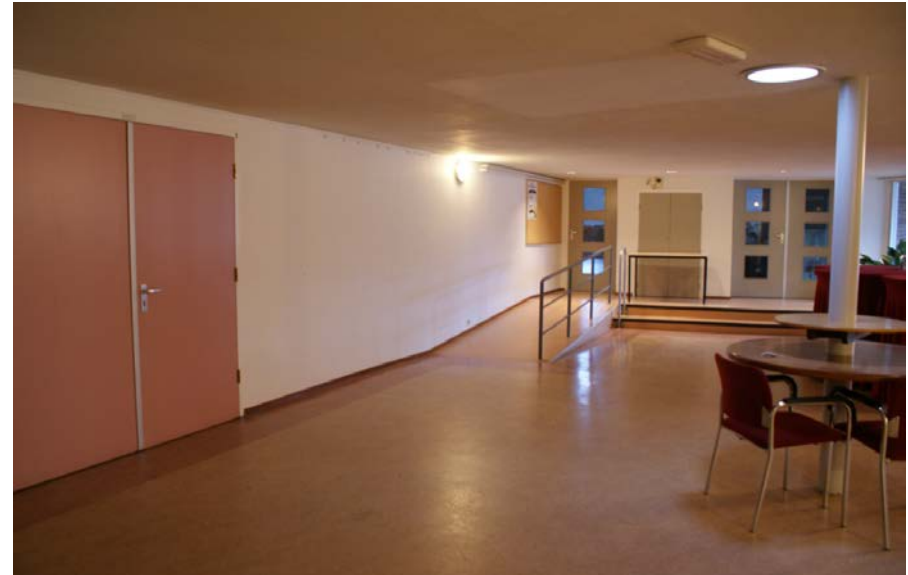
Afb. 38 De centrale ruimte in het Trefpunt met links de deuren naar de latere aanbouw en rechts de dubbele deuren naar de kerkzaal.

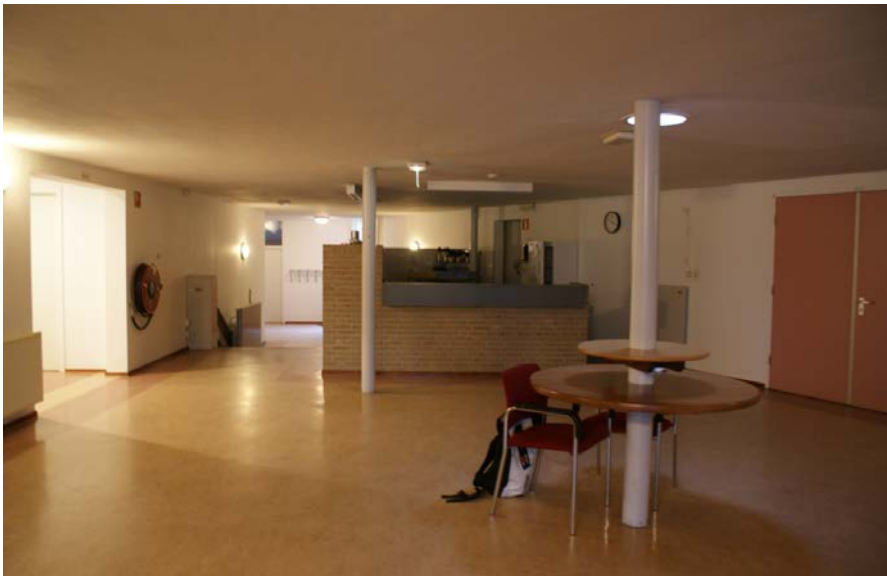
Afb. 39 De centrale ruimte is voorzien van een bar. Rechts de dubbele deuren naar de latere aanbouw, links de doorgang naar de garderobe.

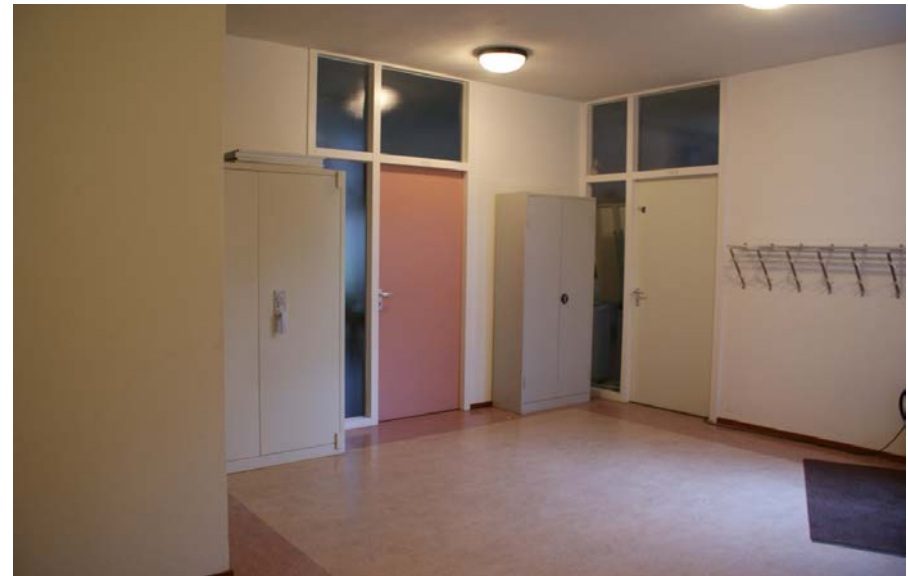
Afb. 40 Voorbij de bar is de oorspronkelijke wand naar de vroegere zaal met podium verwijderd en een nieuwe indeling aangebracht. De ruimtes erachter zijn niet bezocht.
