Rapportage

Verlosserkerk Bussum

Bouwhistorische verkenning, waardestelling & transformatie-advies

Zwolle, 14 juli 2021, v4

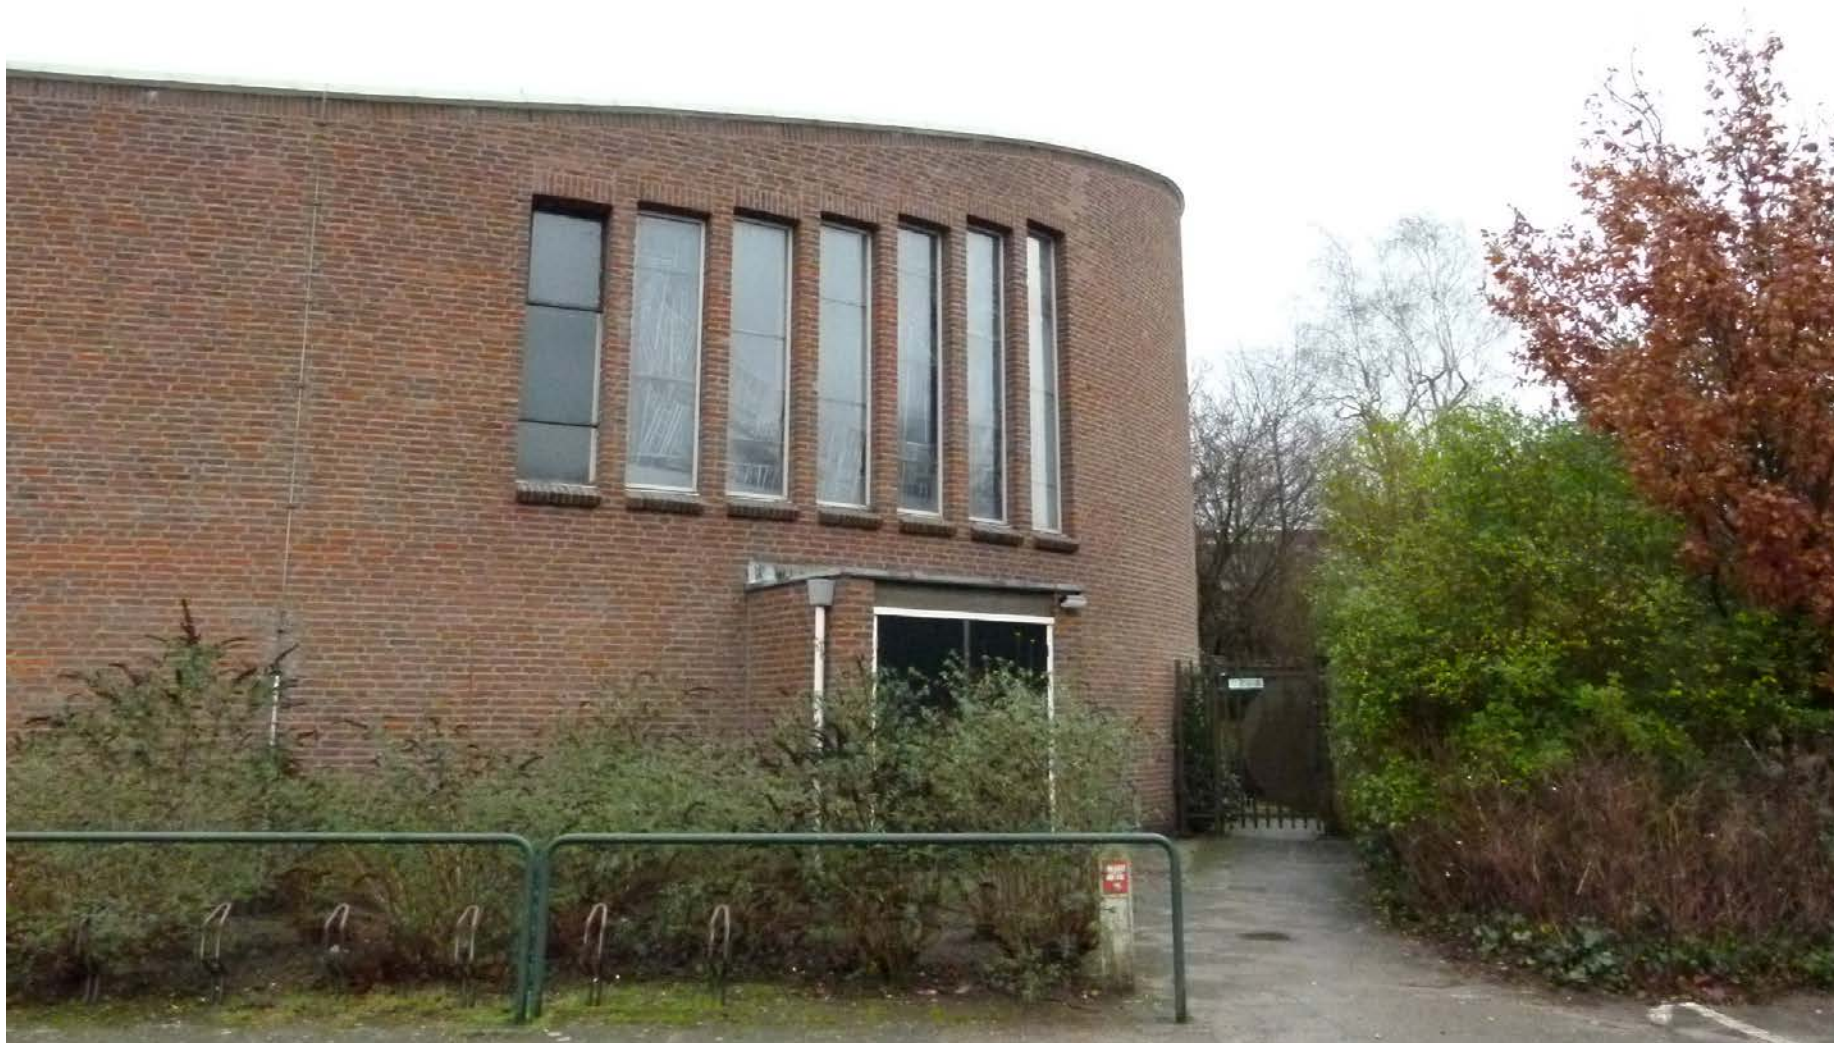
Afb. 41 Het glas-in-loodvenster van de buitenzijde gezien met eronder het portaal met tweede entree tot de kerkzaal.

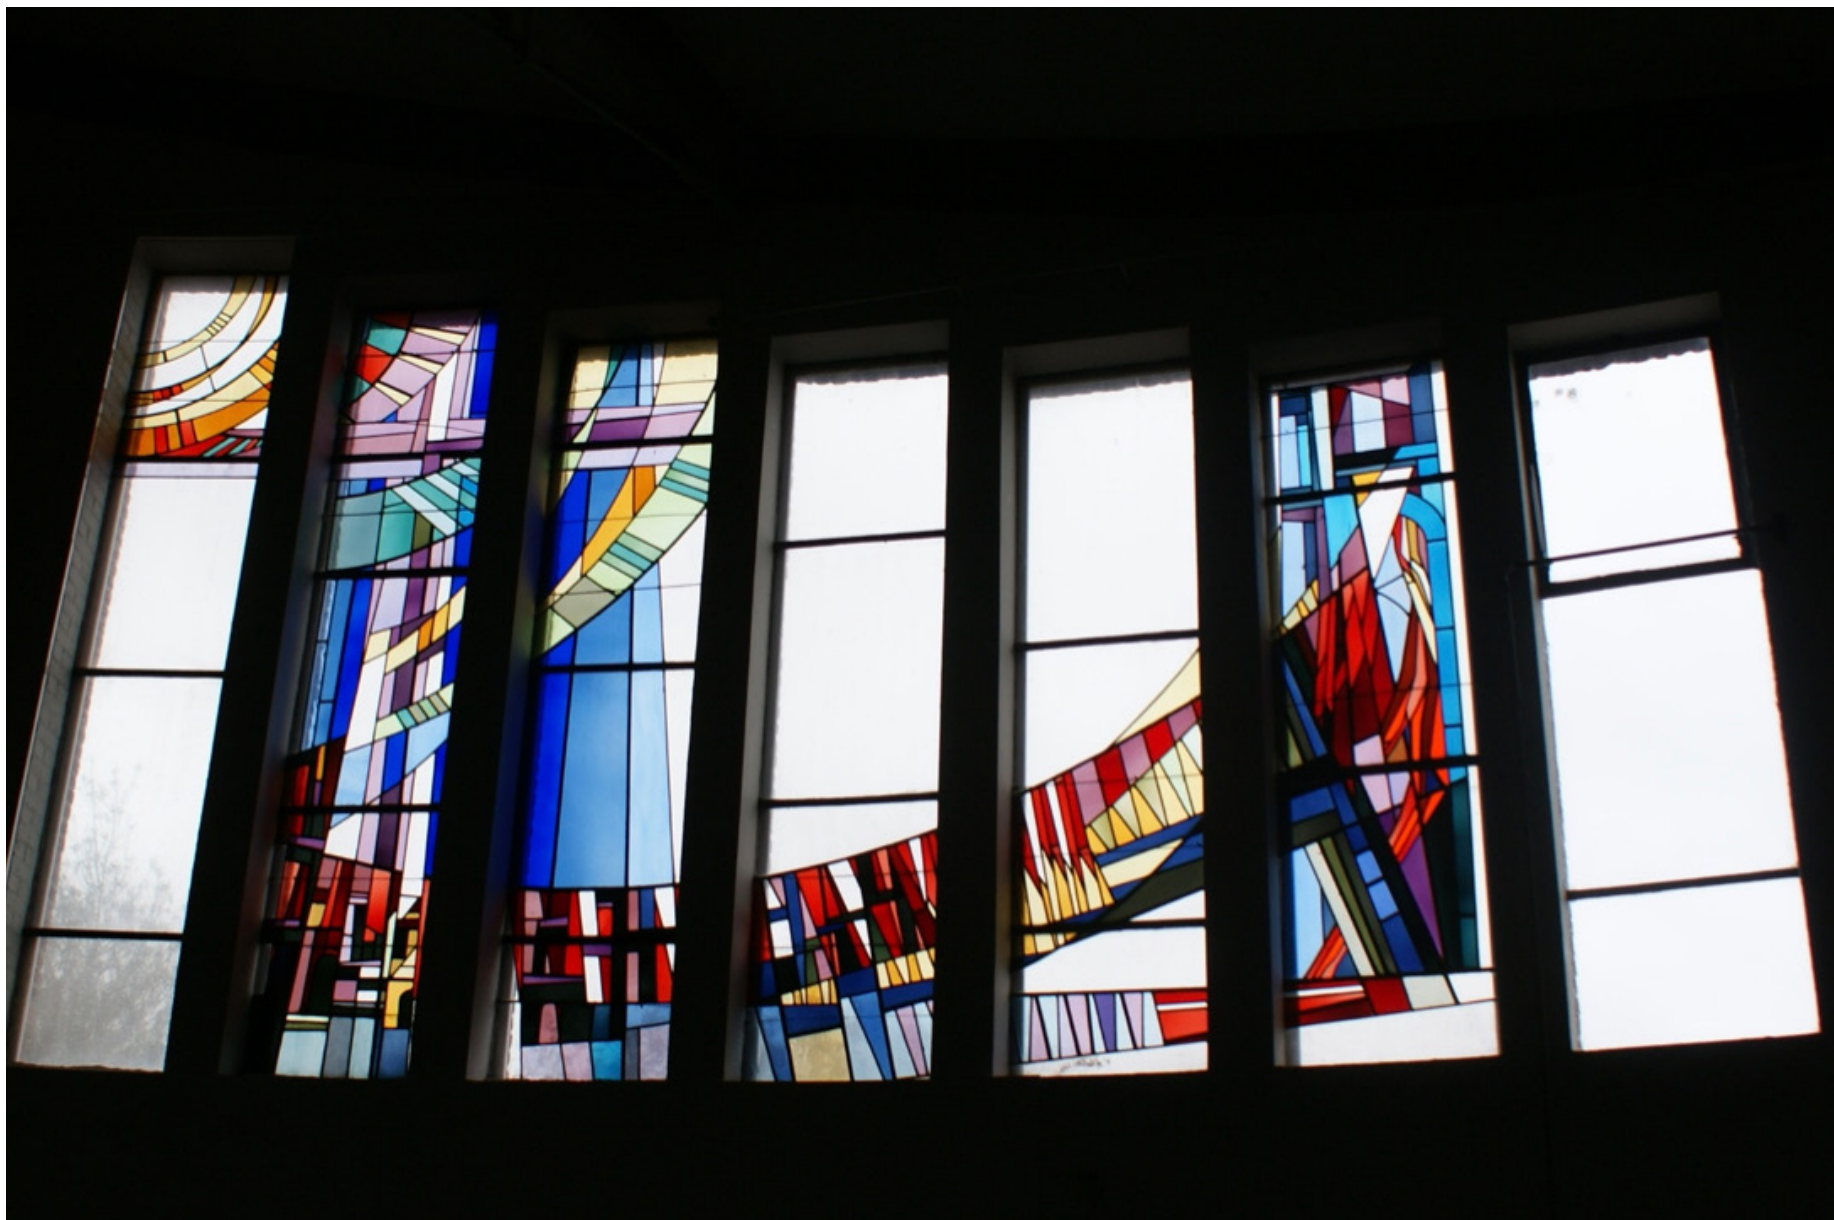
Afb. 43 Het abstracte glas-in-lood kunstwerk in de kerkzaal in heldere kleuren, dat mogelijk door Berend Hendriks is ontworpen.
