Inventariserend Veldonderzoek door middel van Proefsleuven

‘Plangebied Vesting Muiden, Vesting Oost’, Muiden, Gemeente Gooise Meren

SOB Research,
Instituut voor Archeologisch en Aardkundig Onderzoek

SOB Research Project nr.: 2568-1801

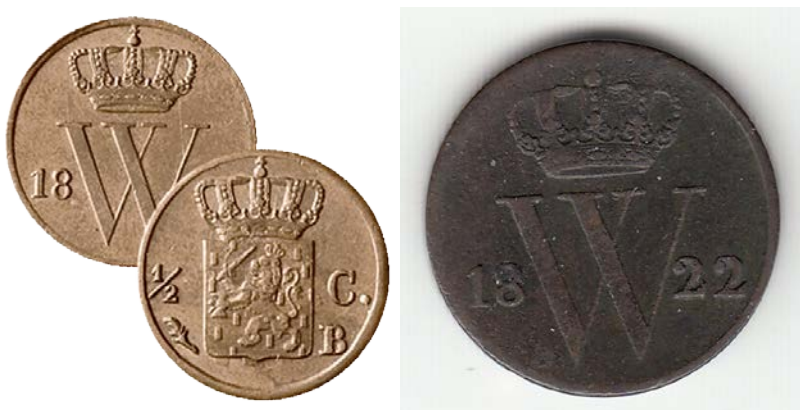
Afbeelding 13. Voorbeelden van de voor- en achterzijde van een koperen halve cent van Koning Willem I uit 1822. De munten zijn geslagen in Brussel, te herkennen aan het merktken B.

De 19^{de}-eeuwse vestingwal bestond uit een dik ophoogpakket (0.5 - 2.5 meter), met afwisselend schoon zand en plaggen. In dit ophoogpakket is een halve cent aangetroffen van Koning Willem I uit 1822 (Vondst nr. 12, Vlak 2).

De datering van de munt is een *terminus post quem*. Het ophoogpakket kan dus niet ouder zijn dan 1822. De munt zal vermoedelijk niet veel langer in omloop geweest zijn dan tot 1840, toen Koning Willem II aan de macht kwam en eigen munten liet slaan. Daarmee kan het ophoogpakket worden gerelateerd aan de eerste fase van de aanleg van de Nieuwe Hollandse Waterlinie. Tijdens de eerste bouwphase (1816 - 1840) werden vooral rond Utrecht forten gebouwd, in Muiden zelf is toen nauwelijks nieuw gebouwd. Dat gebeurde wel tijdens de tweede bouwphase (1840 - 1860). In 1851 vroeg de minister van Oorlog via zijn collega van Binnenlandse Zaken aan Gedeputeerde Staten van Noord-Holland toestemming om in Muiden een stenen beer te mogen aanleggen ten behoeve van de NHW. Officieel heet dit bastion- of sluisbeer de ‘stenen beer van Bastion I (in de volksmond De Peperbus genaamd)’.⁴⁵ De beer oogt als een muur van 2 meter dik met daarop een ‘monnik’. De vesting Muiden was op het hoogtepunt voorzien van vier stenen beren, waarvan er nog drie bewaard zijn gebleven. Eén beer werd aangelegd in het zuidwestelijke deel van de vesting waarop een betonnen voetbrug is geconstrueerd, één in de Zeedijk ten noorden van Muiden nabij het Muiderslot en één in het zuidoostelijke deel van de stad. Deze laatstgenoemde beer vormde een annex van de batterij met de herkenningssletter H (Fort H).⁴⁶ In 1852 volgde de bouw van een drietal ravelijnen. In hetzelfde jaar is daarna de Westbatterij gebouwd, een torenfort (batterij no. 11) dat bedoeld was om aanvallen vanaf zee af te slaan. In 1868 werd het fort uitgebreid met een traptoren. Tijdens het bureauonderzoek is geconcludeerd dat op het situatieplan van 1858 de uitbreidingen van de vestingwerken reeds zijn weergegeven, maar dat die toen nog niet waren gerealiseerd.⁴⁷ Op het situatieplan is duidelijk zichtbaar dat beide bastions als holle bastions zijn ontworpen met in de hoeken oprillen om de courtine te bereiken (zie Afbeelding 7 en 8). Deze veronderstelling blijkt onjuist. Op basis van het archeologisch proefsleuvenonderzoek kan worden geconcludeerd dat een deel van de vesting al tijdens de eerste bouwphase van de Nieuwe Hollandse Waterlinie (voor 1850) moet zijn aangelegd.

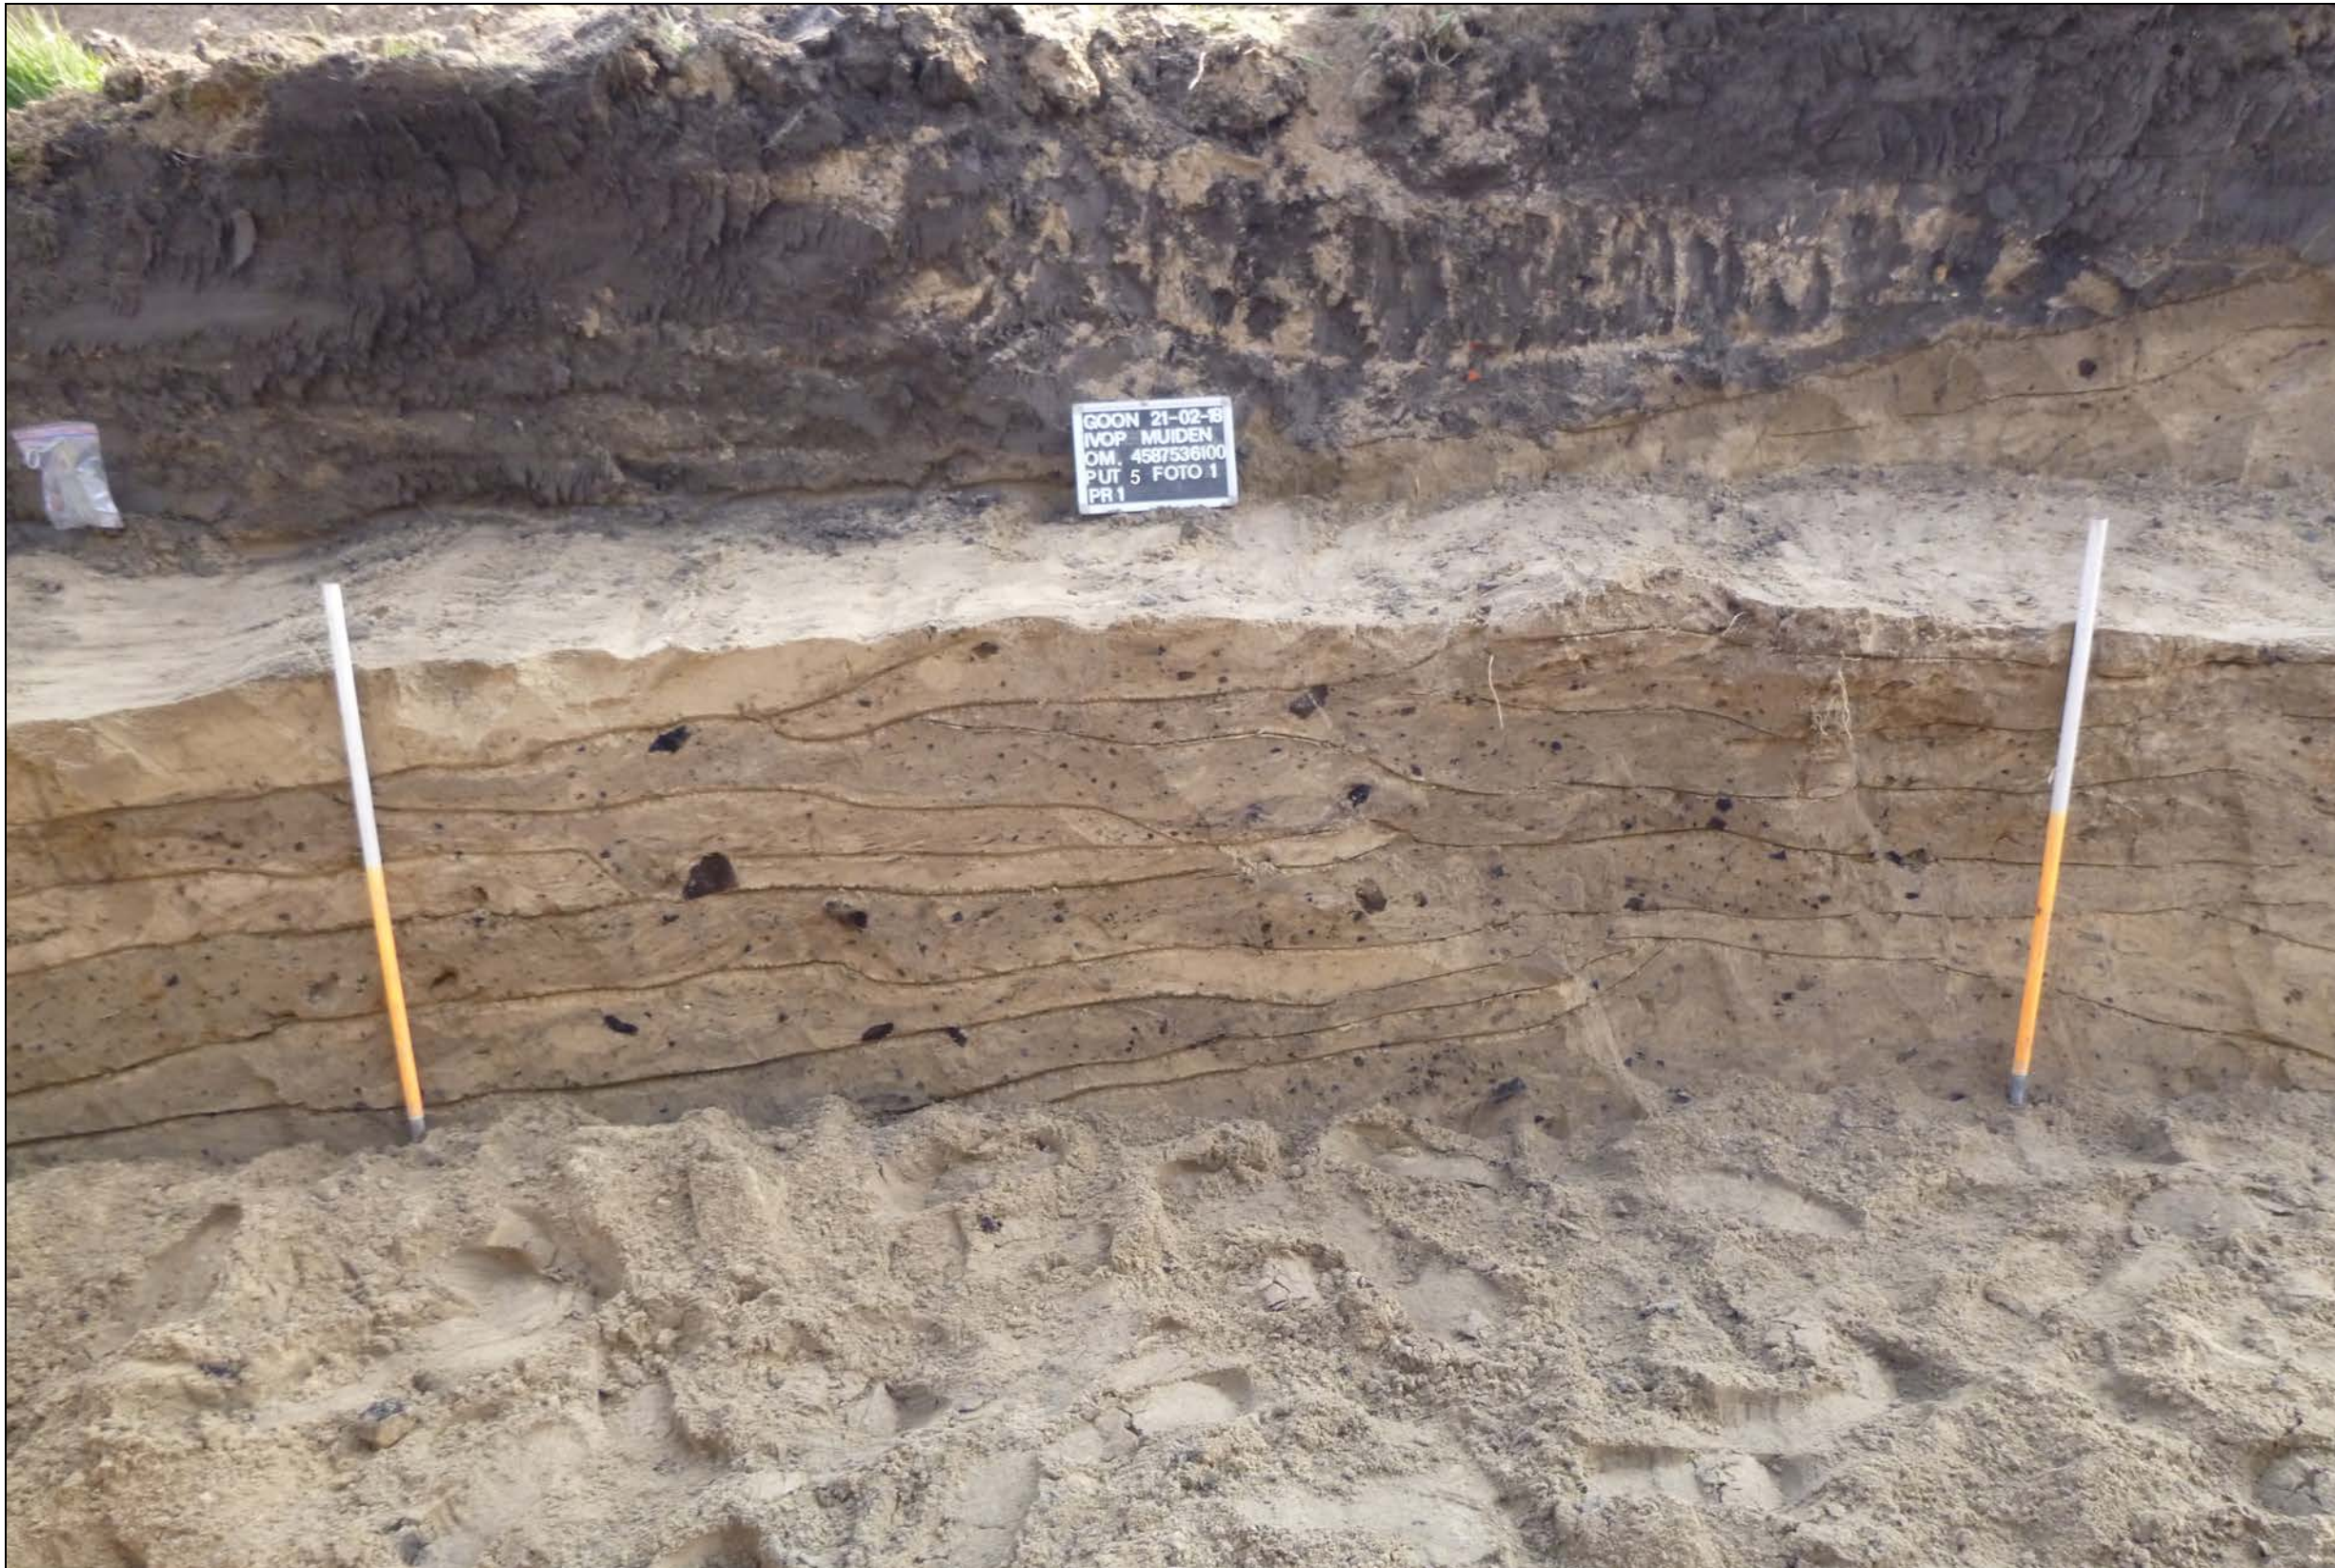
Afbeelding 15. Overzichtsfoto van het westelijke deel van Profiel nr. 1 (Proefsleuf nr. 5). De foto (Foto nr. 1a) is genomen vanuit westelijke richting.

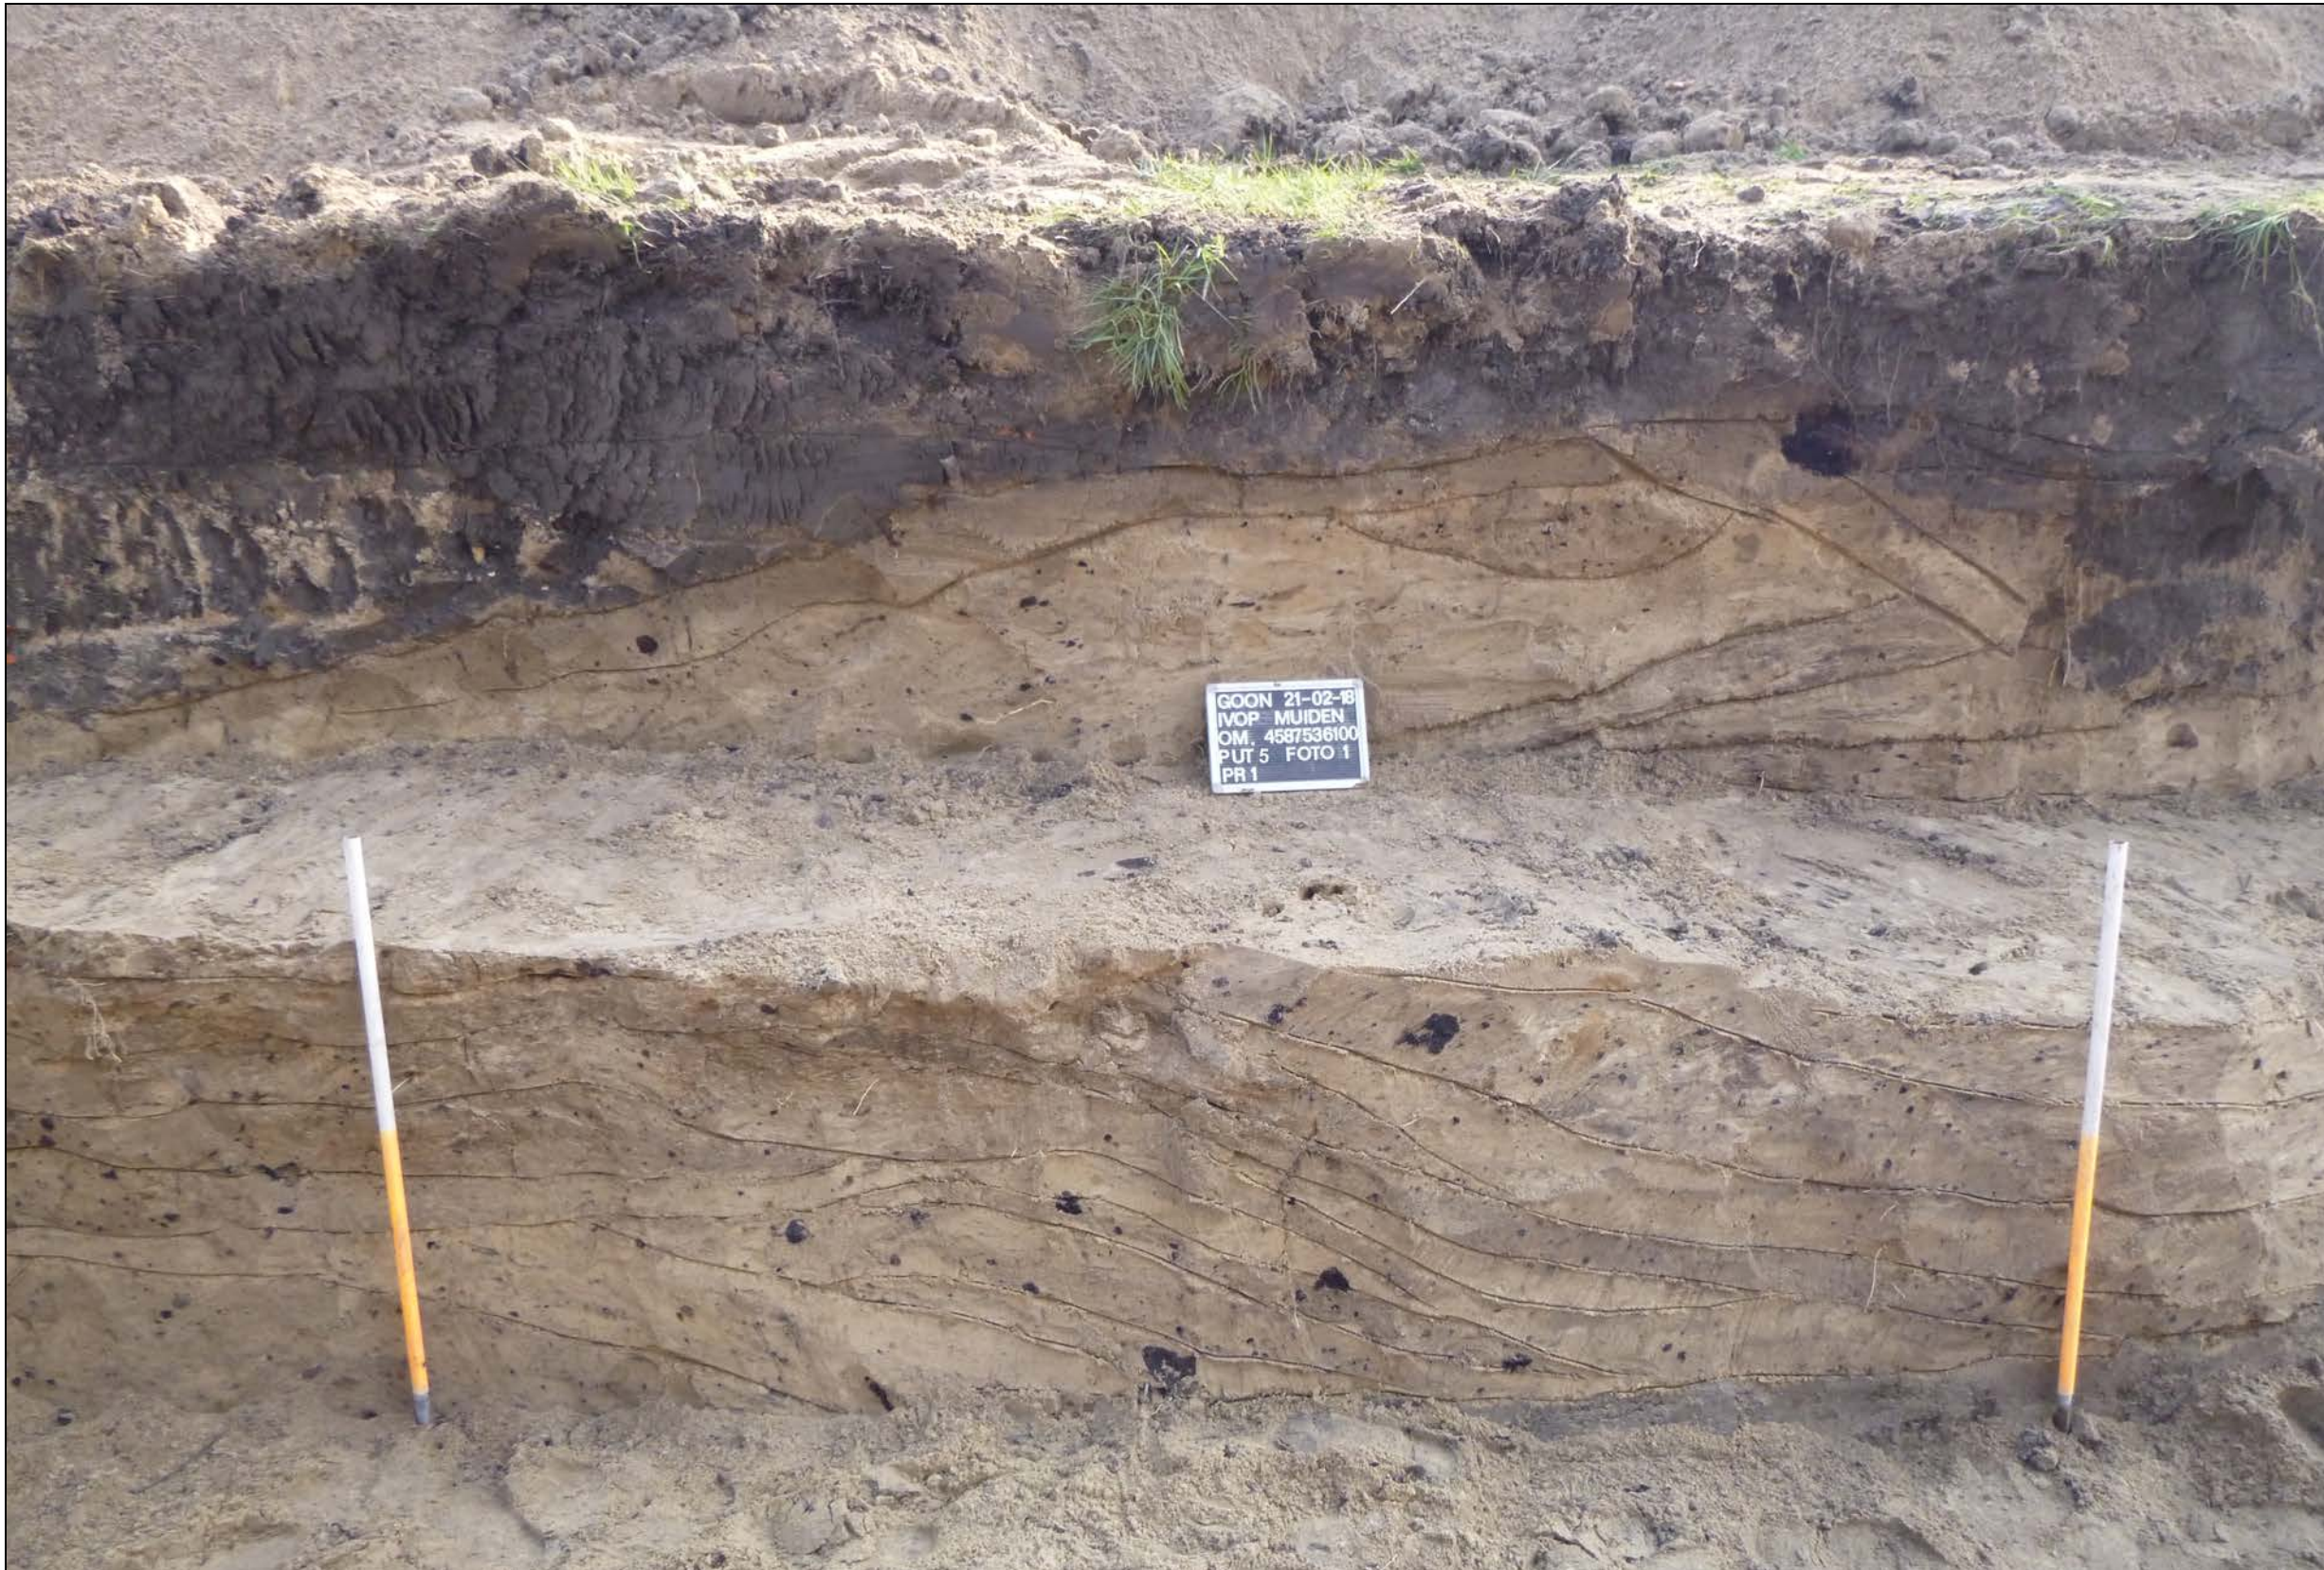
Afbeelding 16. Overzichtsfoto van het oostelijke deel van Profiel nr. 1 (Proefsleuf nr. 5). De foto (Foto nr. 1b) is genomen vanuit westelijke richting.

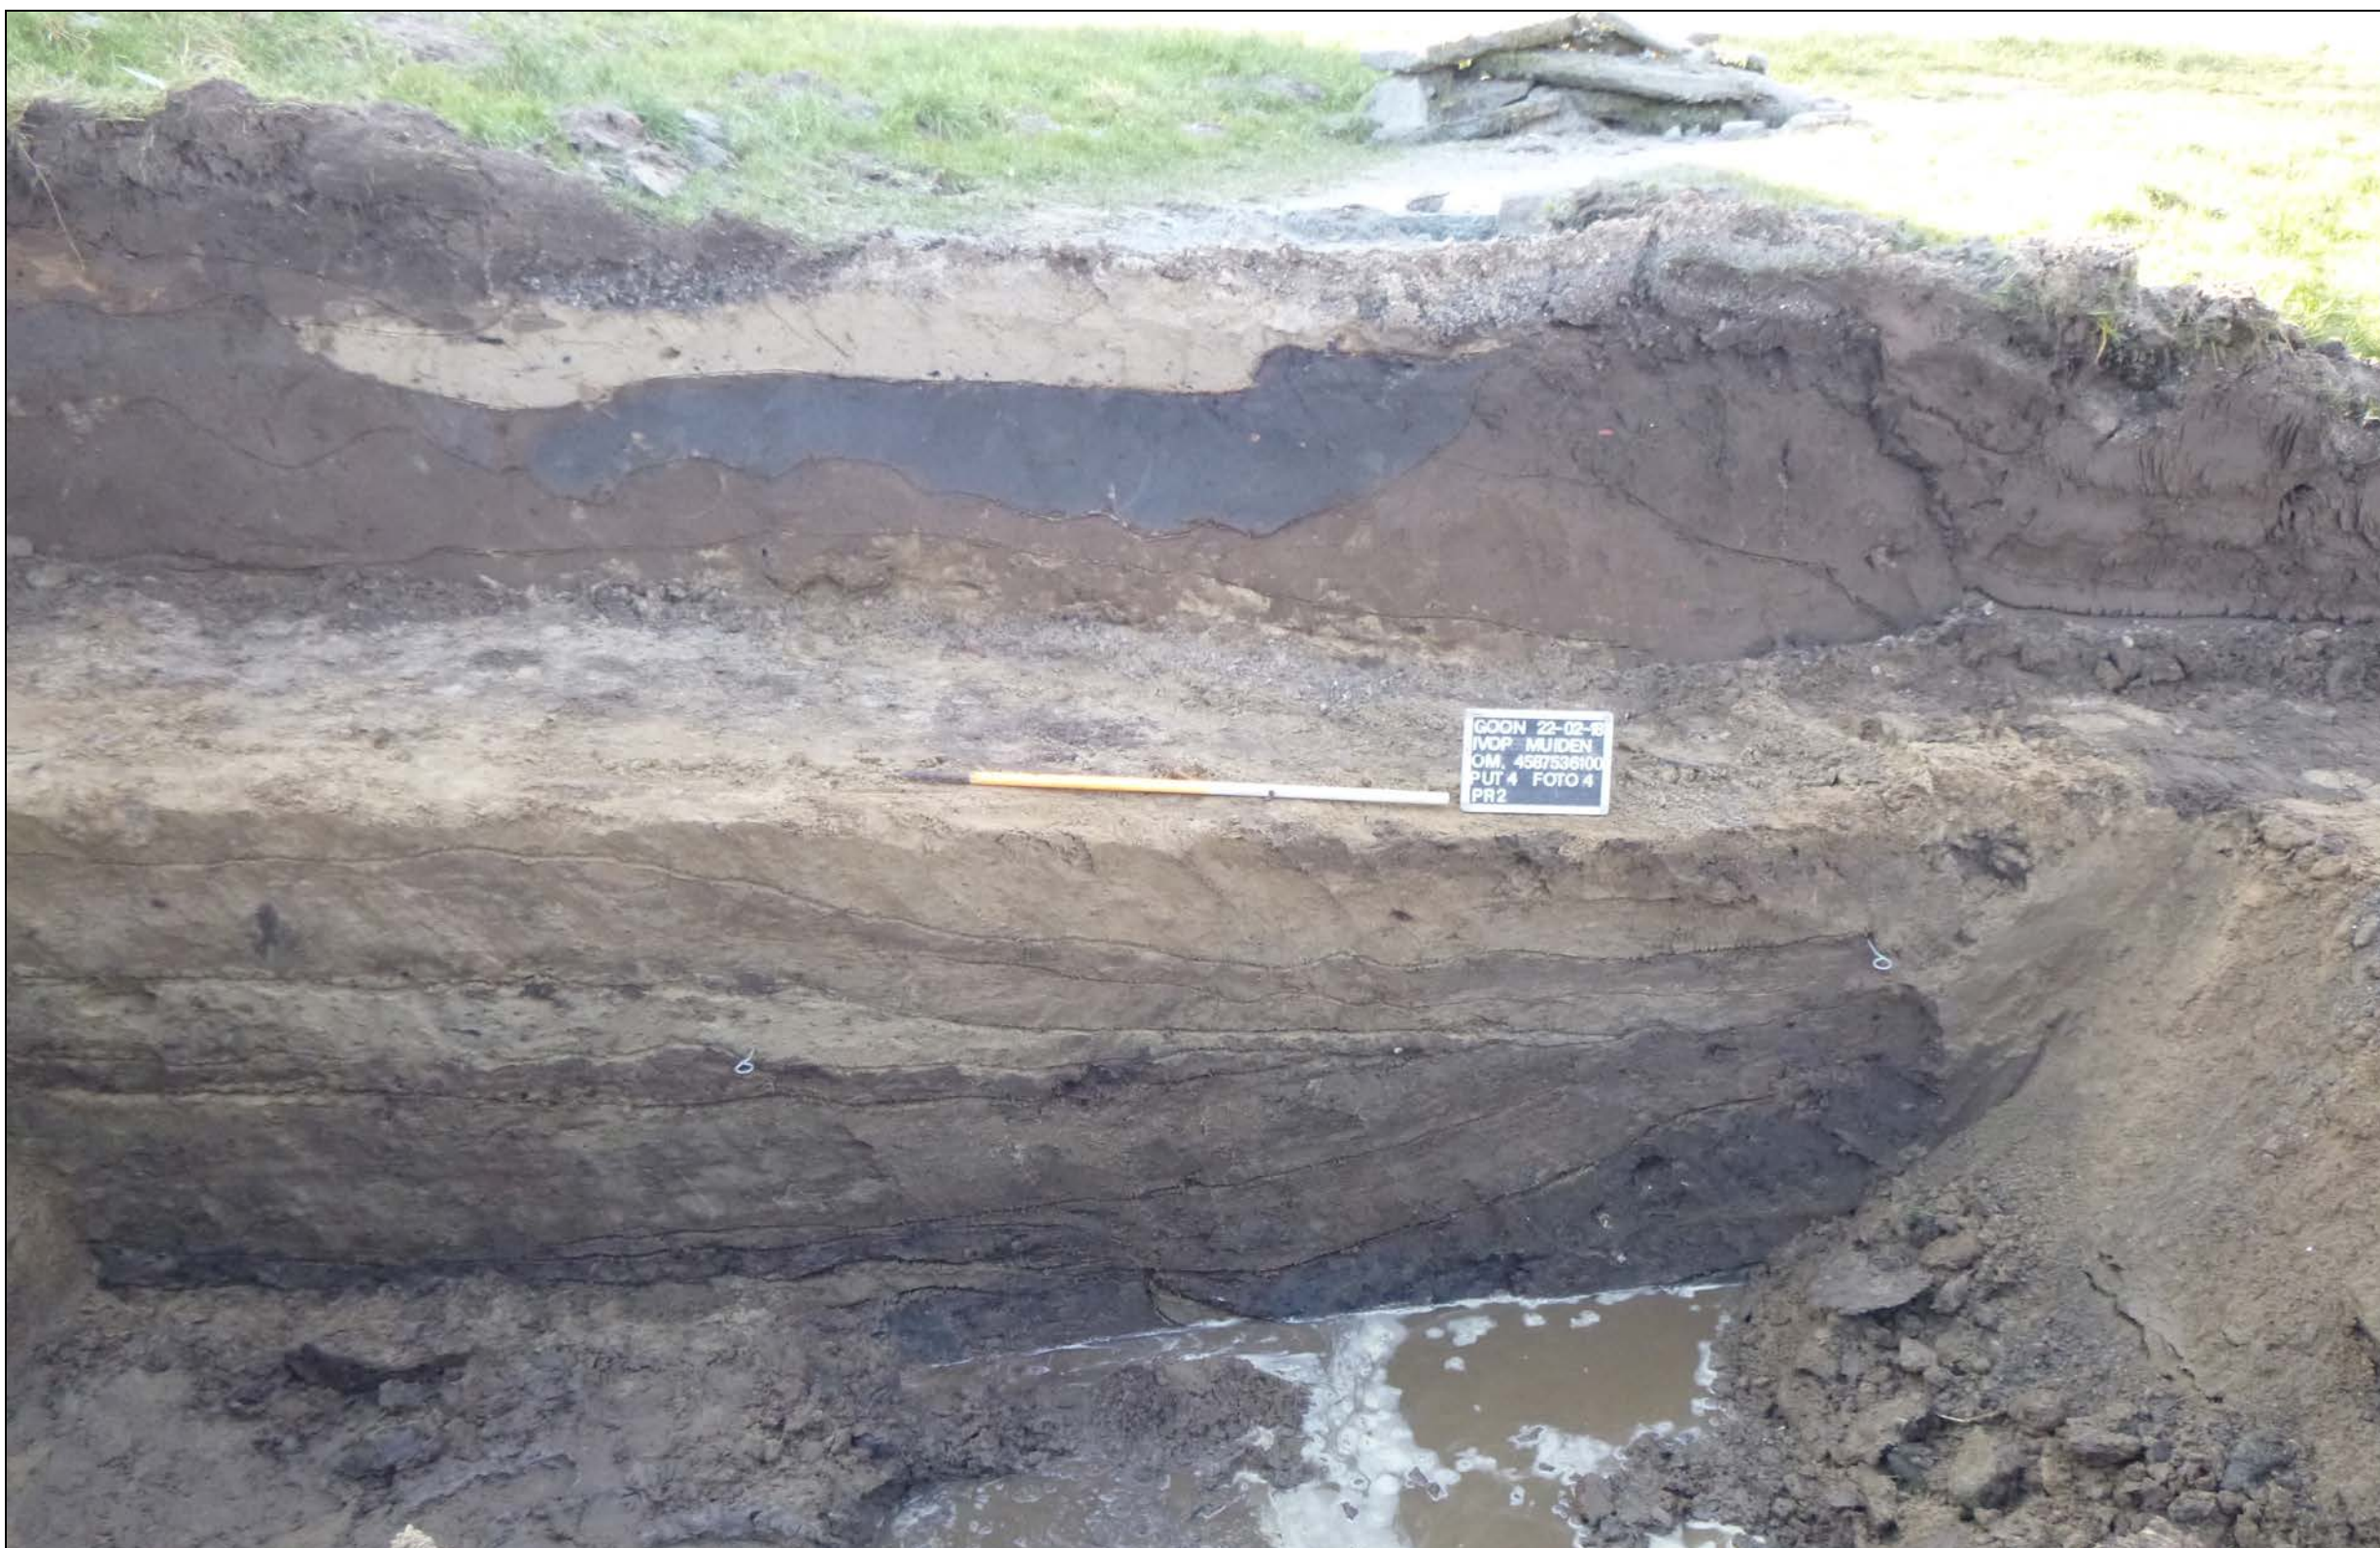
Afbeelding 18. Overzichtsfoto van het westelijke deel van Profiel nr. 2 (Proefsleuf nr. 4). De foto (Foto nr. 4) is genomen vanuit noordelijke richting.

In de profieldoorsnede van Proefsleuf nr. 4 is de onderwal uit de 19^{de} eeuw zichtbaar weergegeven met de donkergroene lijn (zie Afbeelding 17). Daaronder is een oudere fase (demping/ afdekking) zichtbaar van de oorspronkelijke vestinggracht. Op basis daarvan is het mogelijk om de positie van de gracht uit de periode van circa 1600 tot en met het begin van de 19^{de} eeuw te bepalen. De 19^{de}-eeuwse wal is daaroverheen aangelegd en de vestinggracht is daarbij naar buiten verlegd, naar de huidige locatie.

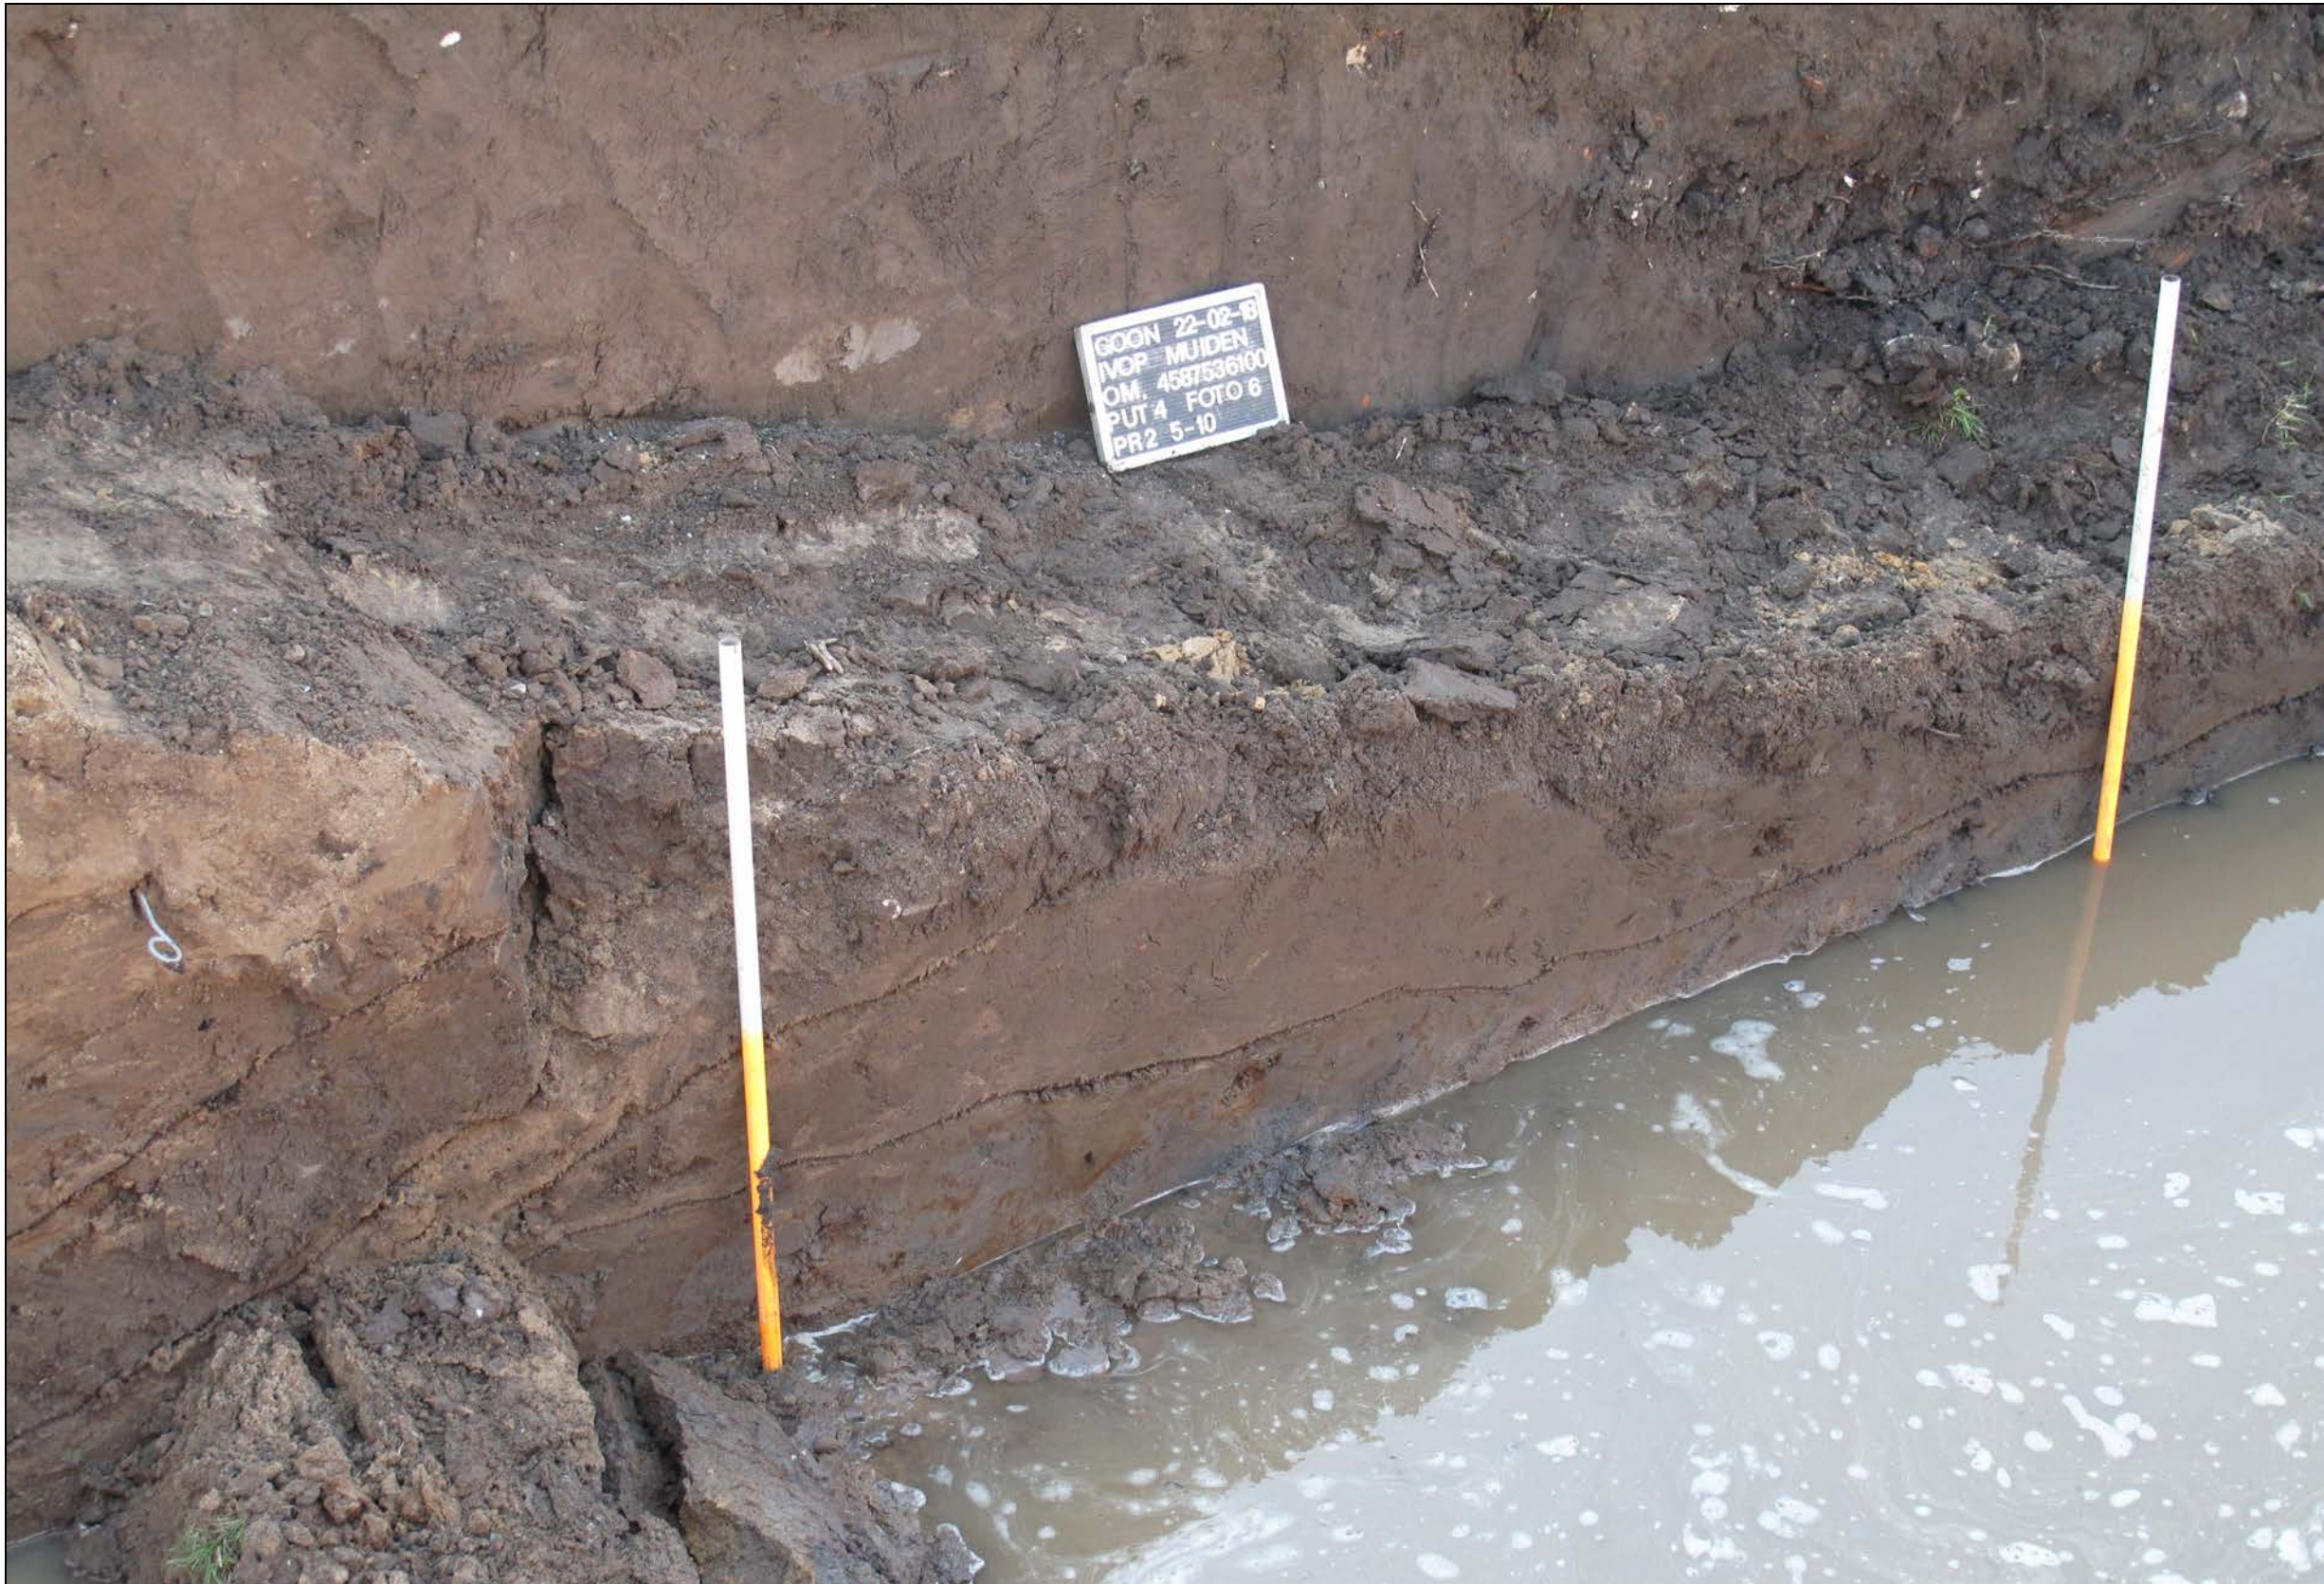
Afbeelding 19. Overzichtsfoto van het oostelijke deel van Profiel nr. 2 (Proefsleuf nr. 4). De foto (Foto nr. 6) is genomen vanuit noordelijke richting.

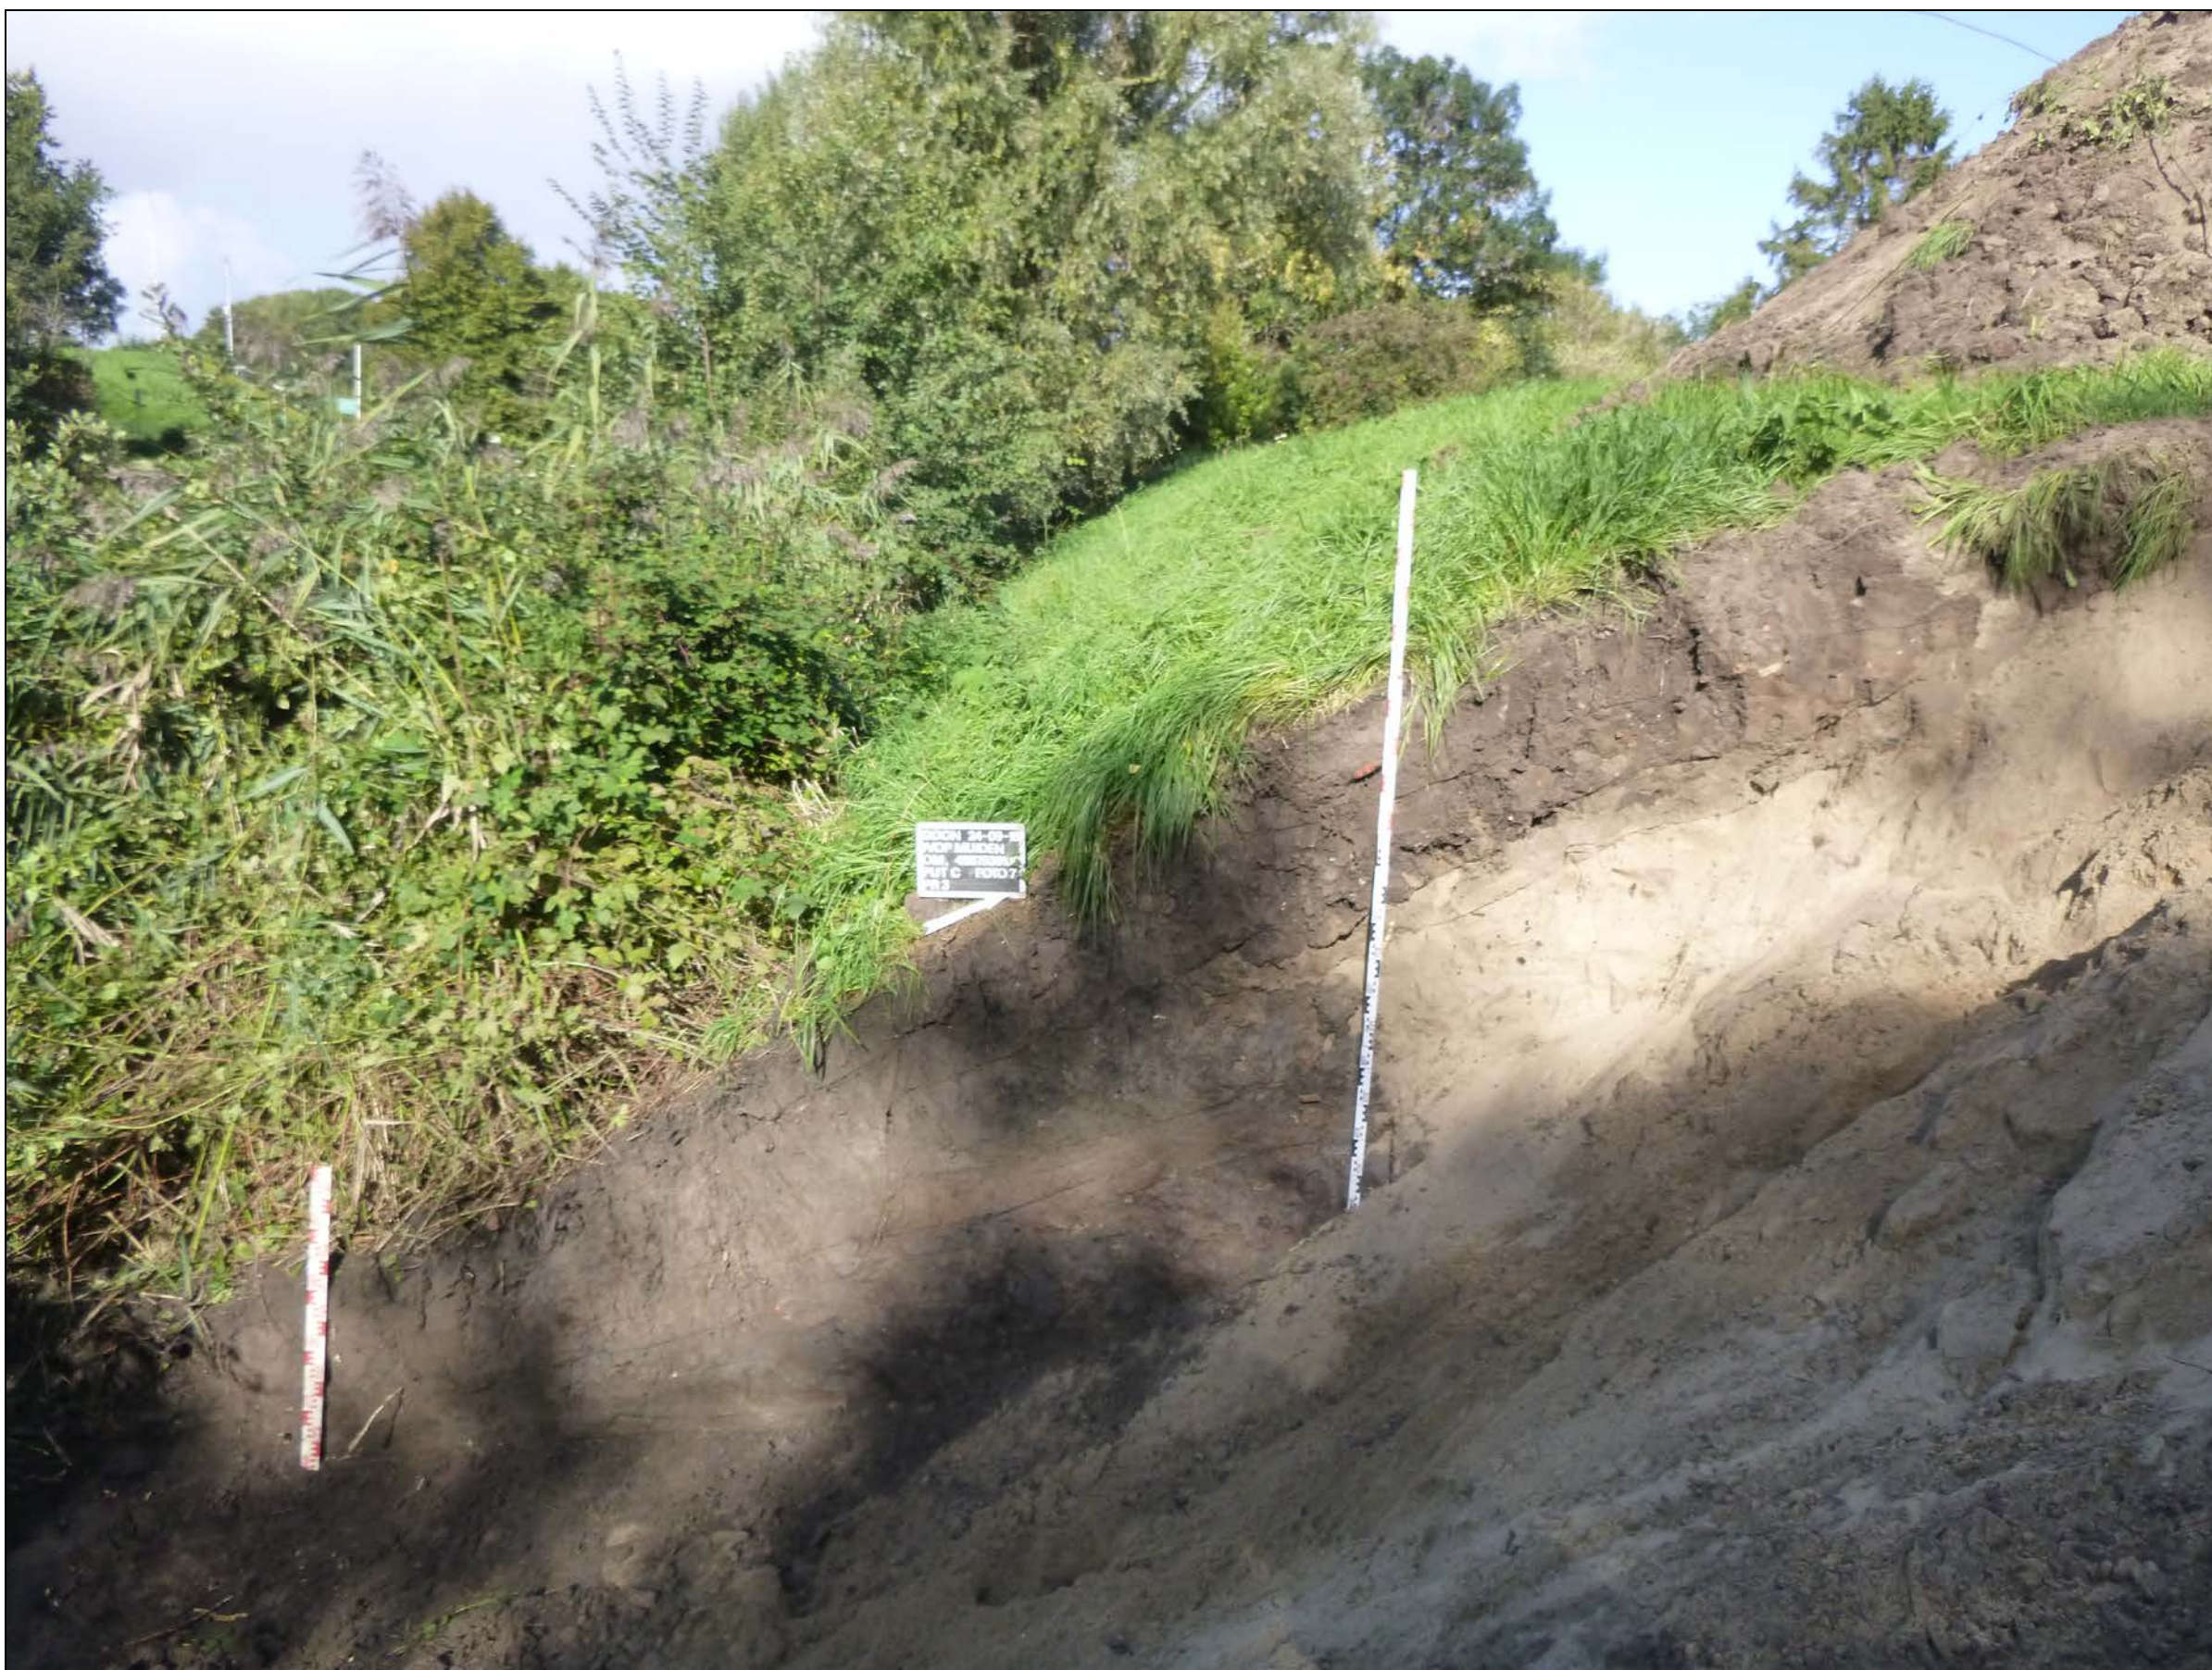
Afbeelding 21. Overzichtsfoto van Profiel nr. 3 (Proefsleuf nr. C). De foto (Foto nr. 7) is genomen vanuit oostelijke richting.
