Inventariserend Veldonderzoek door middel van Proefsleuven

‘Plangebied Vesting Muiden, Vesting Oost’, Muiden, Gemeente Gooise Meren

SOB Research,
Instituut voor Archeologisch en Aardkundig Onderzoek

SOB Research Project nr.: 2568-1801

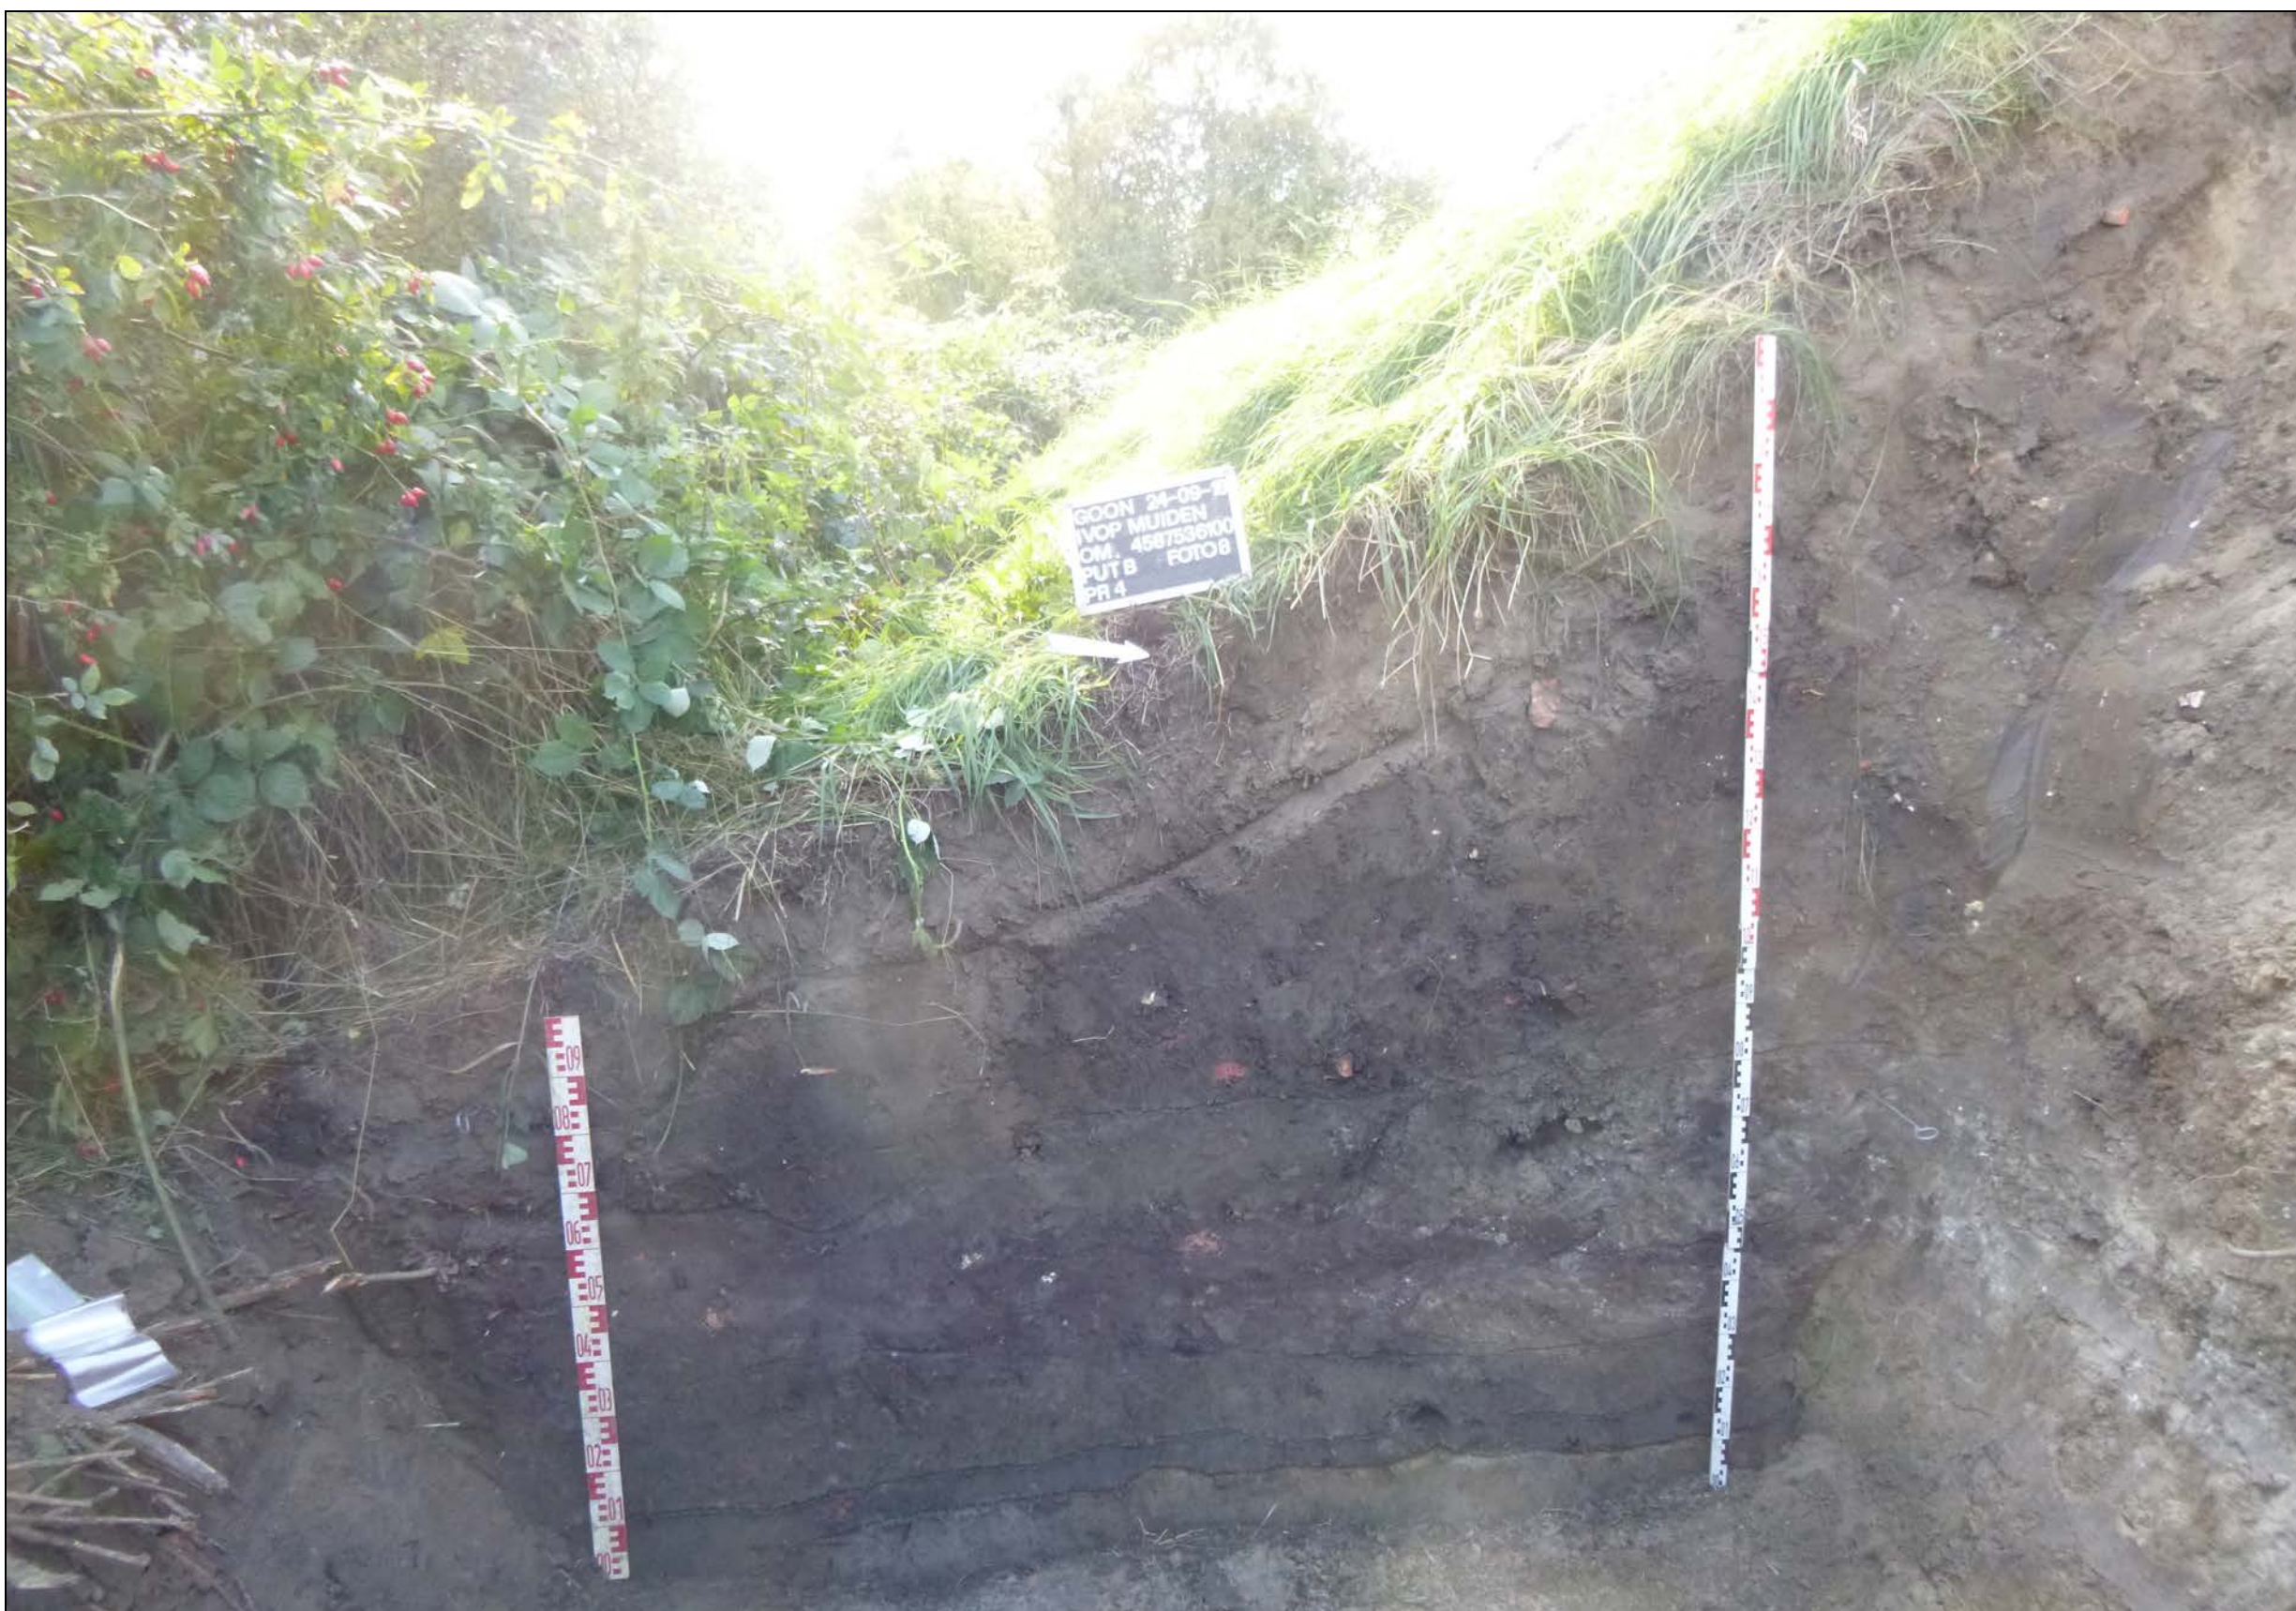
Afbeelding 23. Overzichtsfoto van Profiel nr. 4, Proefsleuf nr. B. De foto (Foto nr. 8) is genomen vanuit noordoostelijke richting.

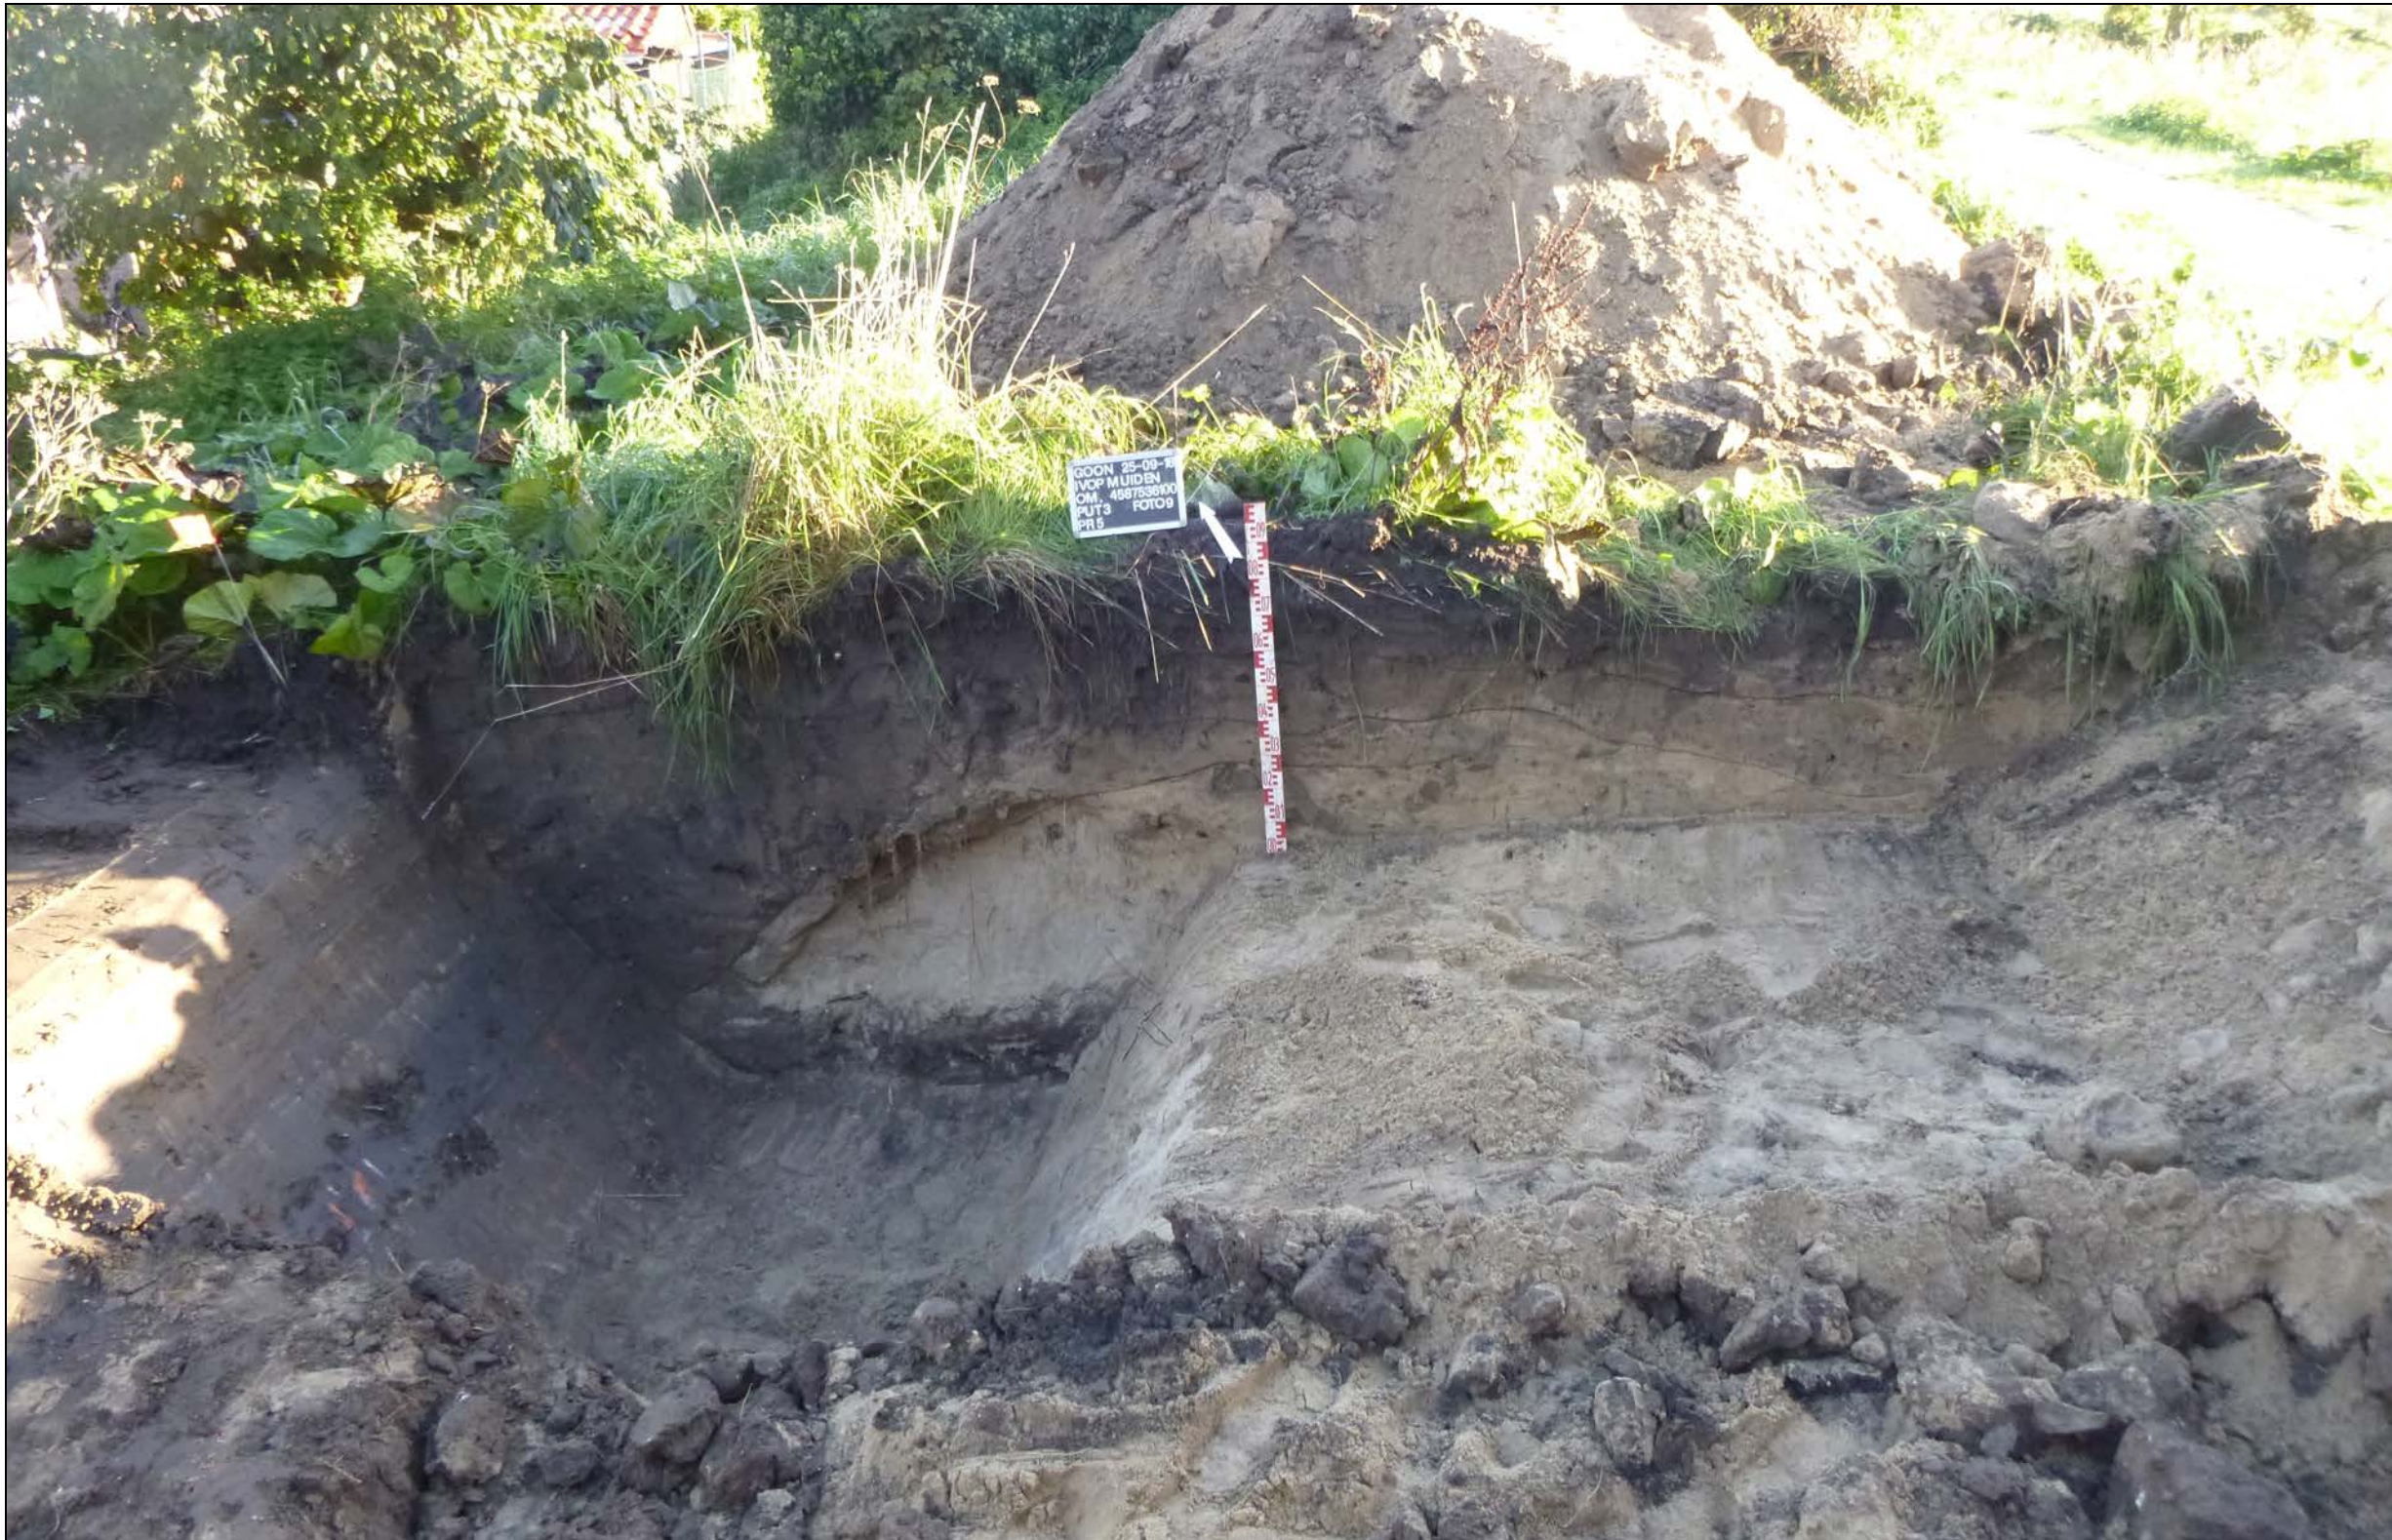
Afbeelding 26. Overzichtsfoto van Profiel nr. 5 (Proefsleuf nr. 3). De foto (Foto nr. 9) is genomen vanuit zuidelijke richting.

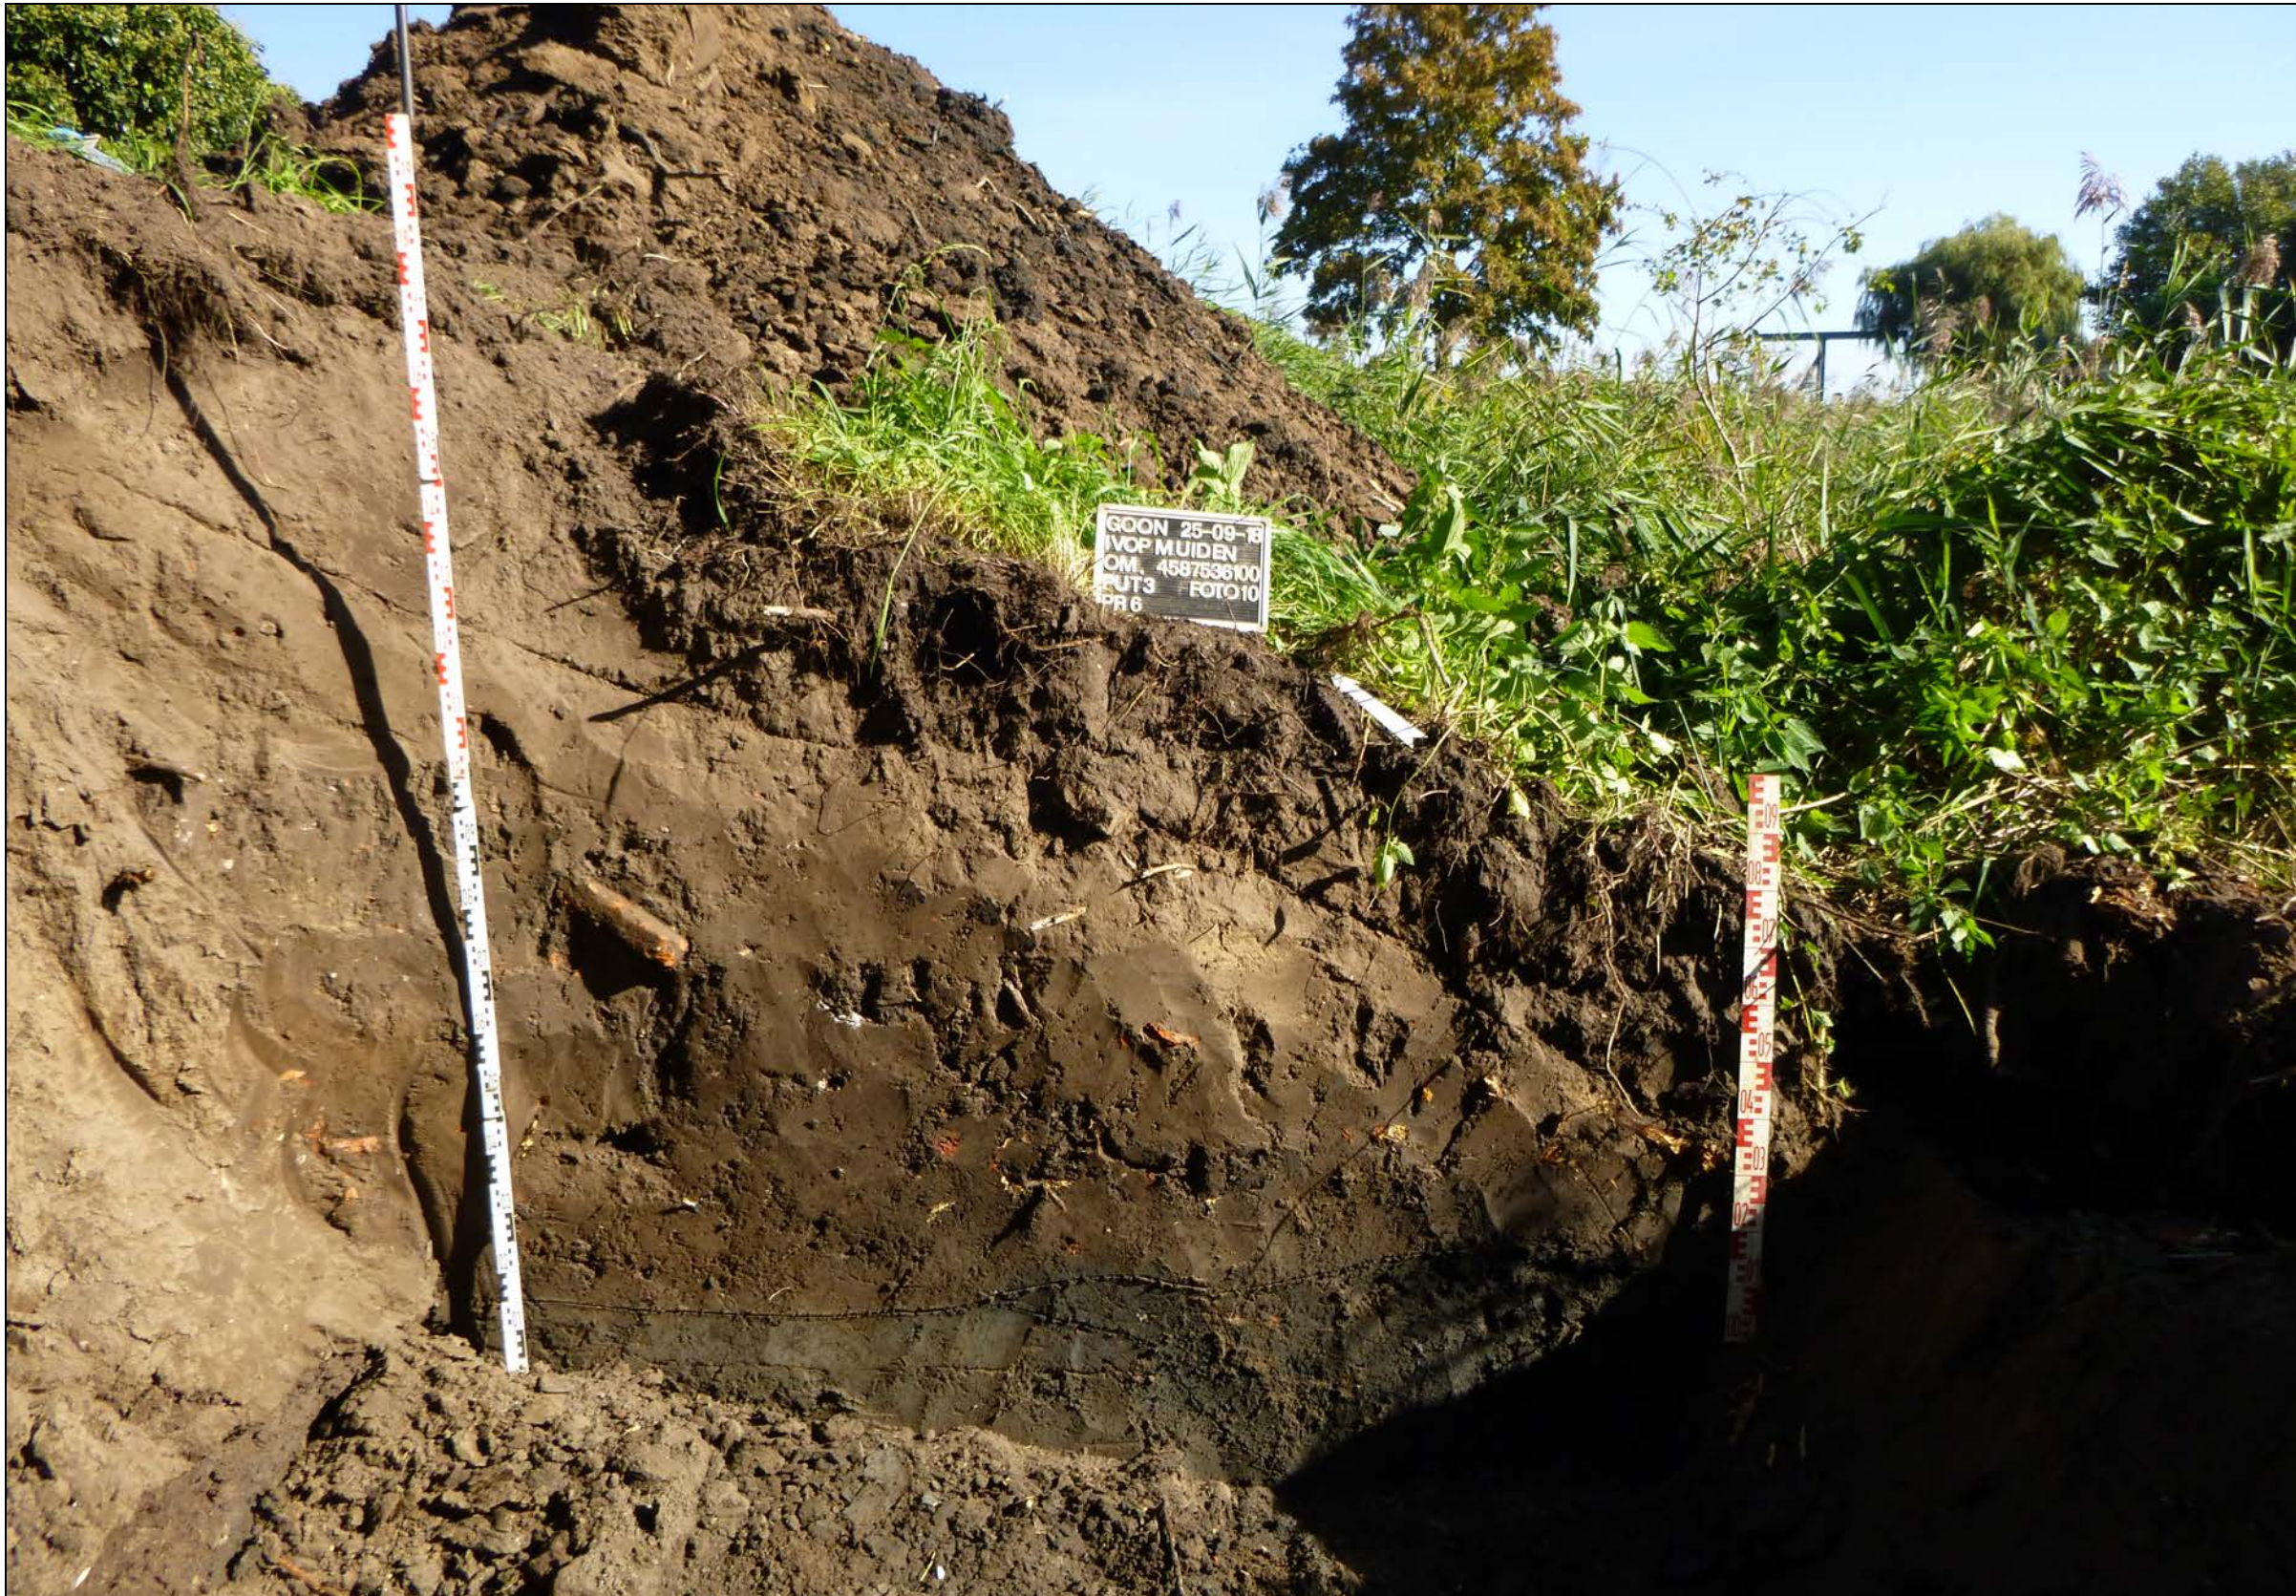
Afbeelding 27. Overzichtsfoto van Profiel nr. 6 (Proefsluif nr. 3). De foto (Foto nr. 10) is genomen vanuit zuidelijke richting.

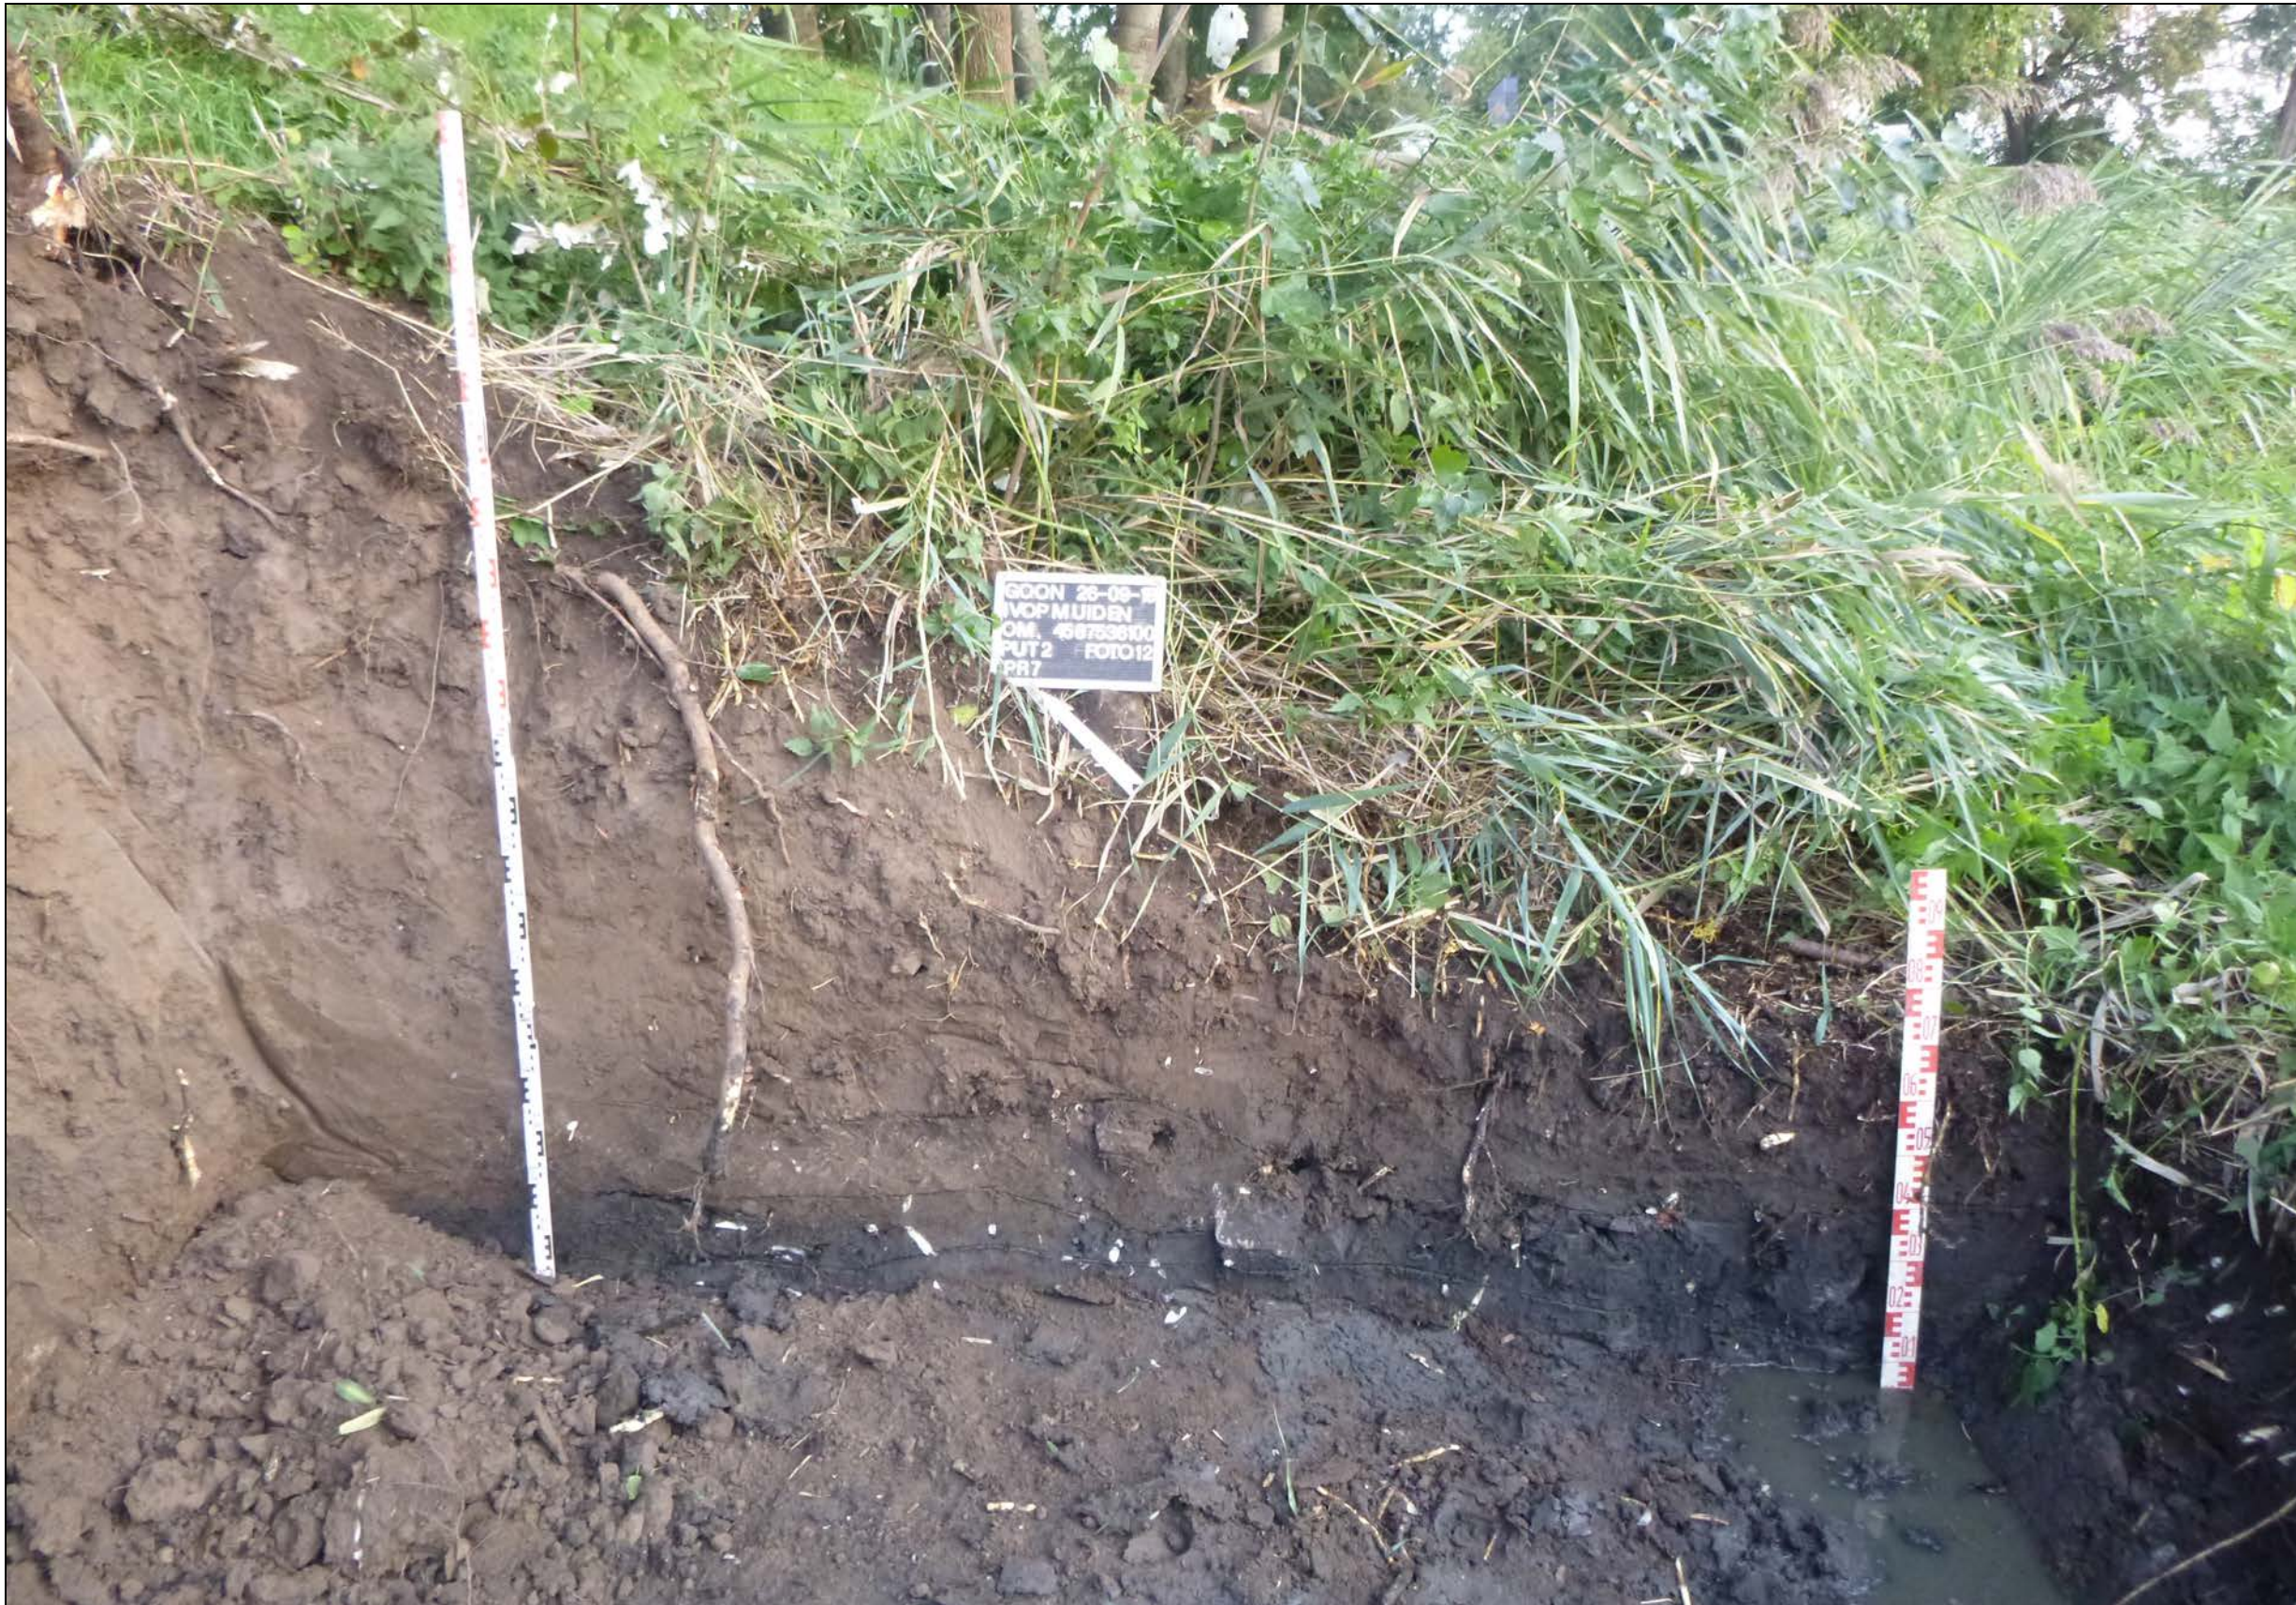
Afbeelding 29. Overzichtsfoto van Profiel nr. 7 (Proefsleuf nr. 2). De foto (Foto nr. 12) is genomen vanuit zuidoostelijke richting.

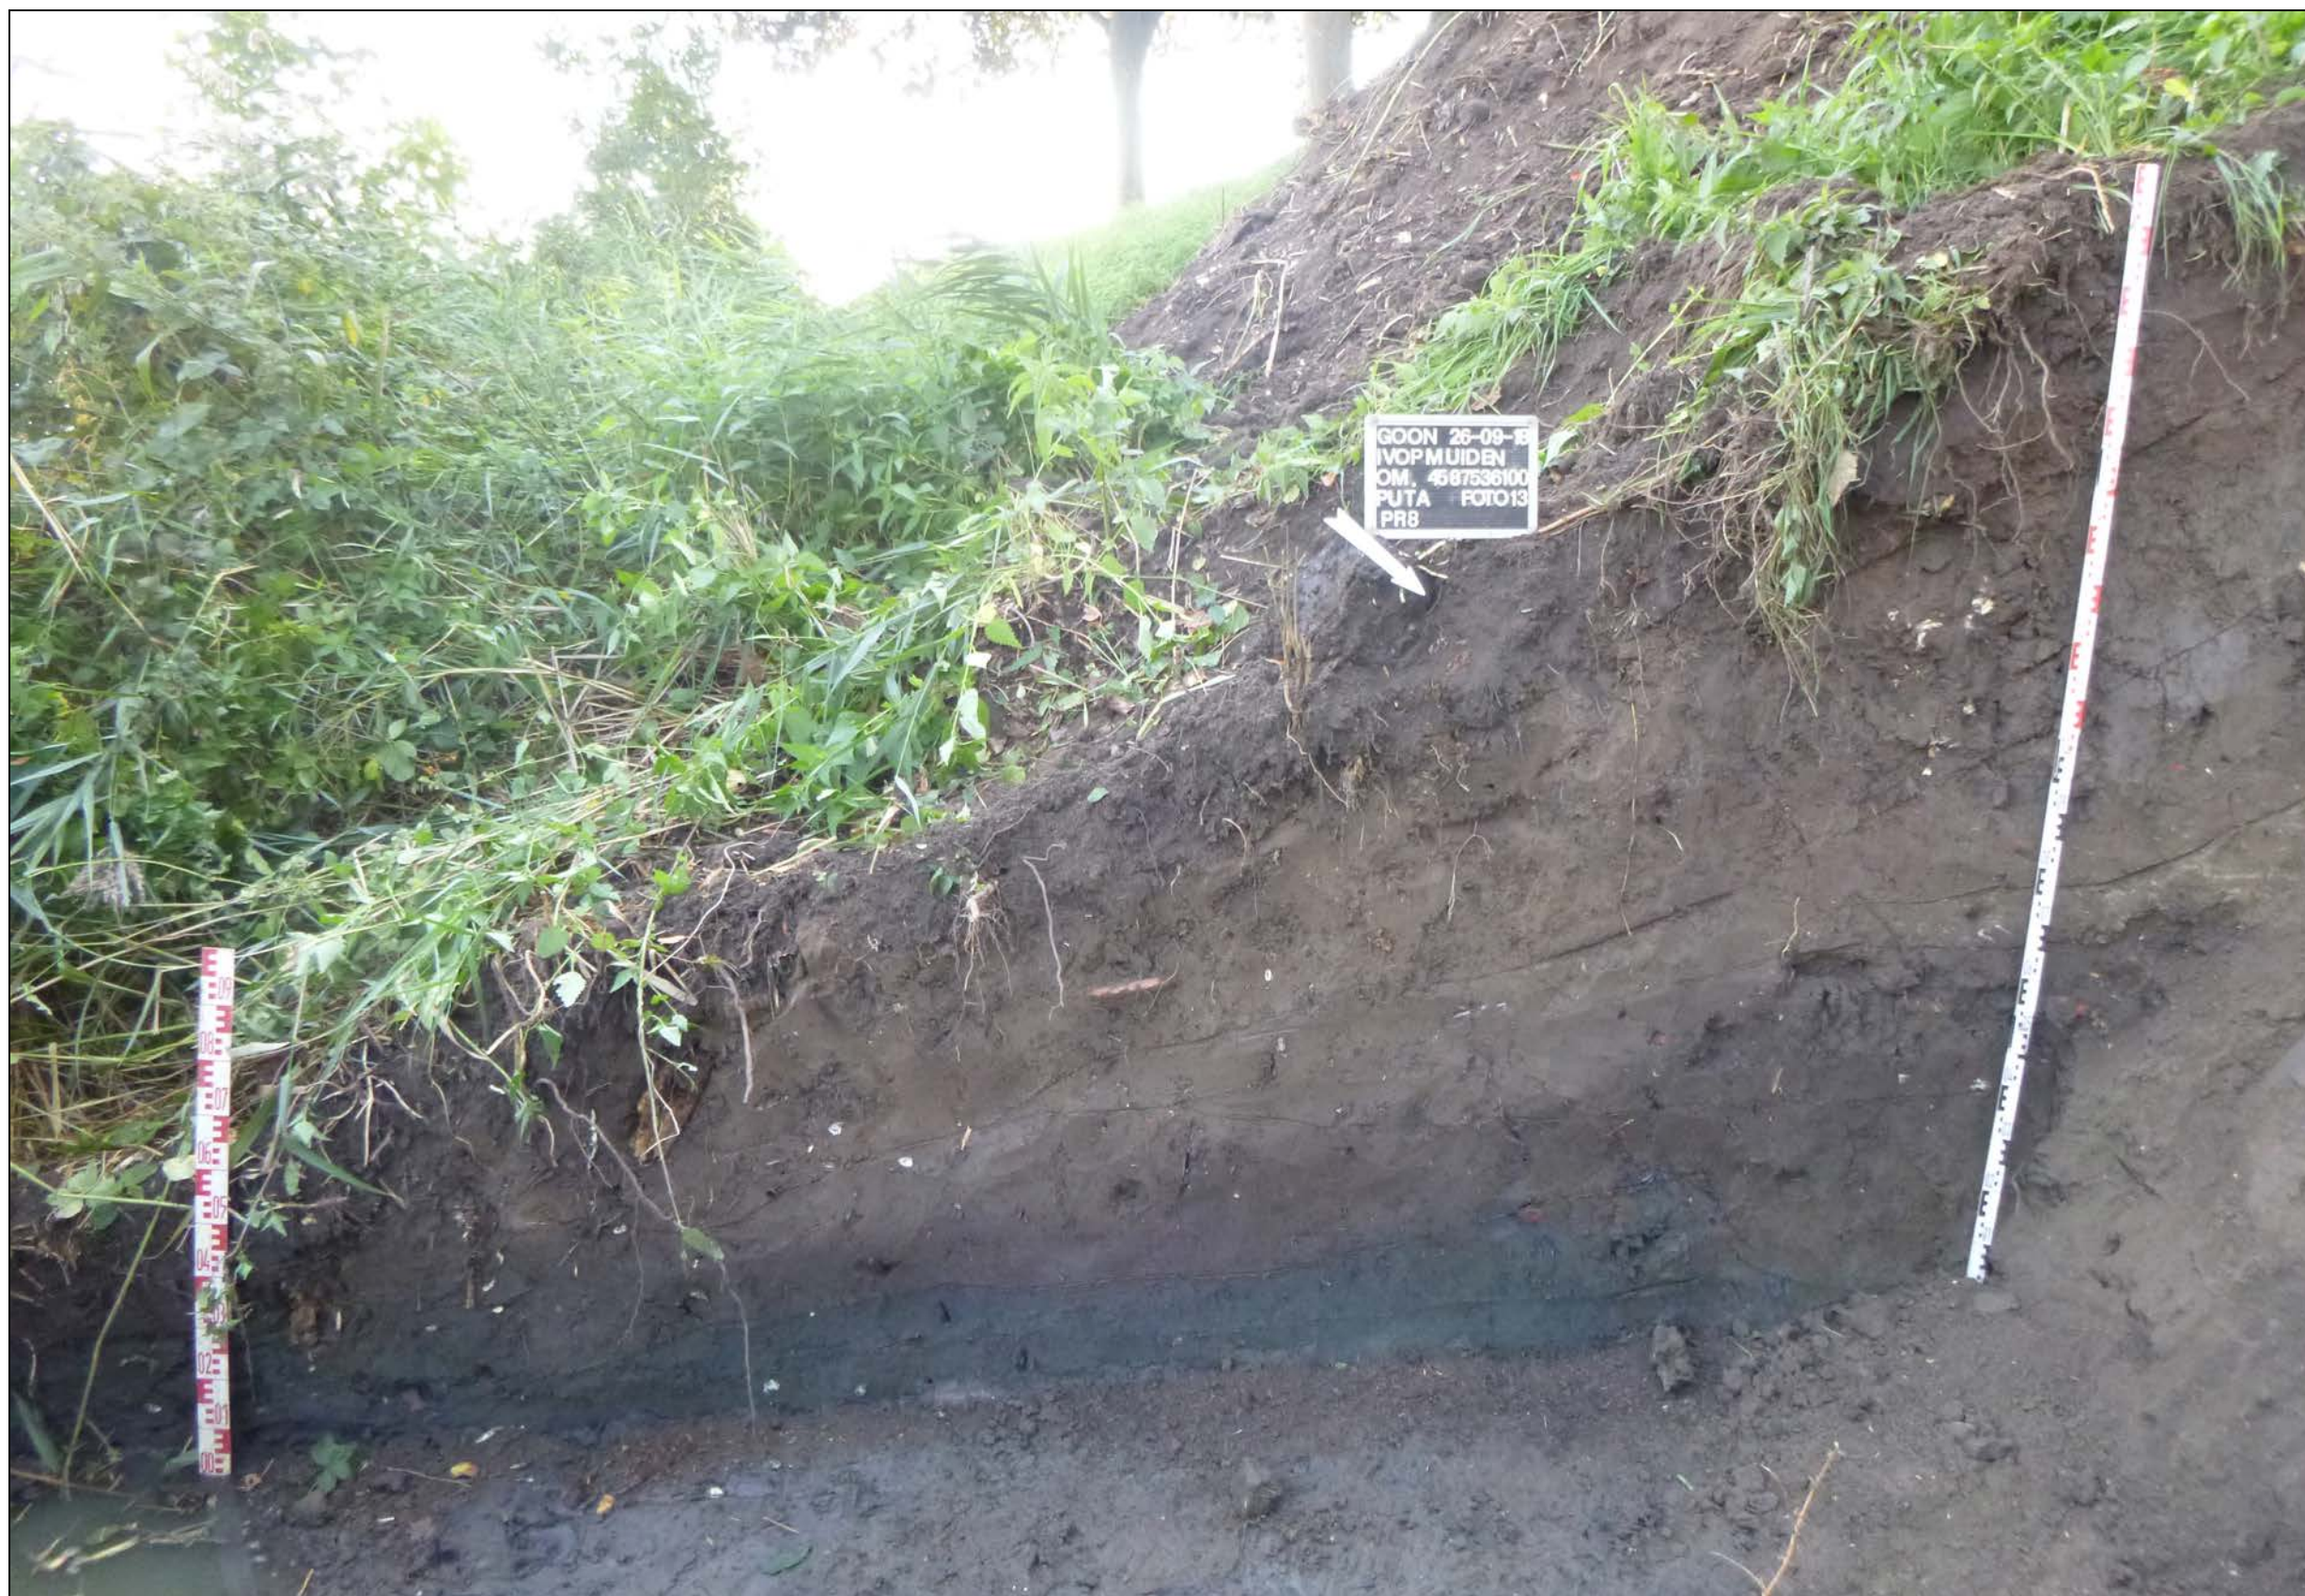
Afbeelding 31. Overzichtsfoto van Profiel nr. 8 (Proefsleuf nr. A). De foto (Foto nr. 13) is genomen vanuit zuidoostelijke richting.

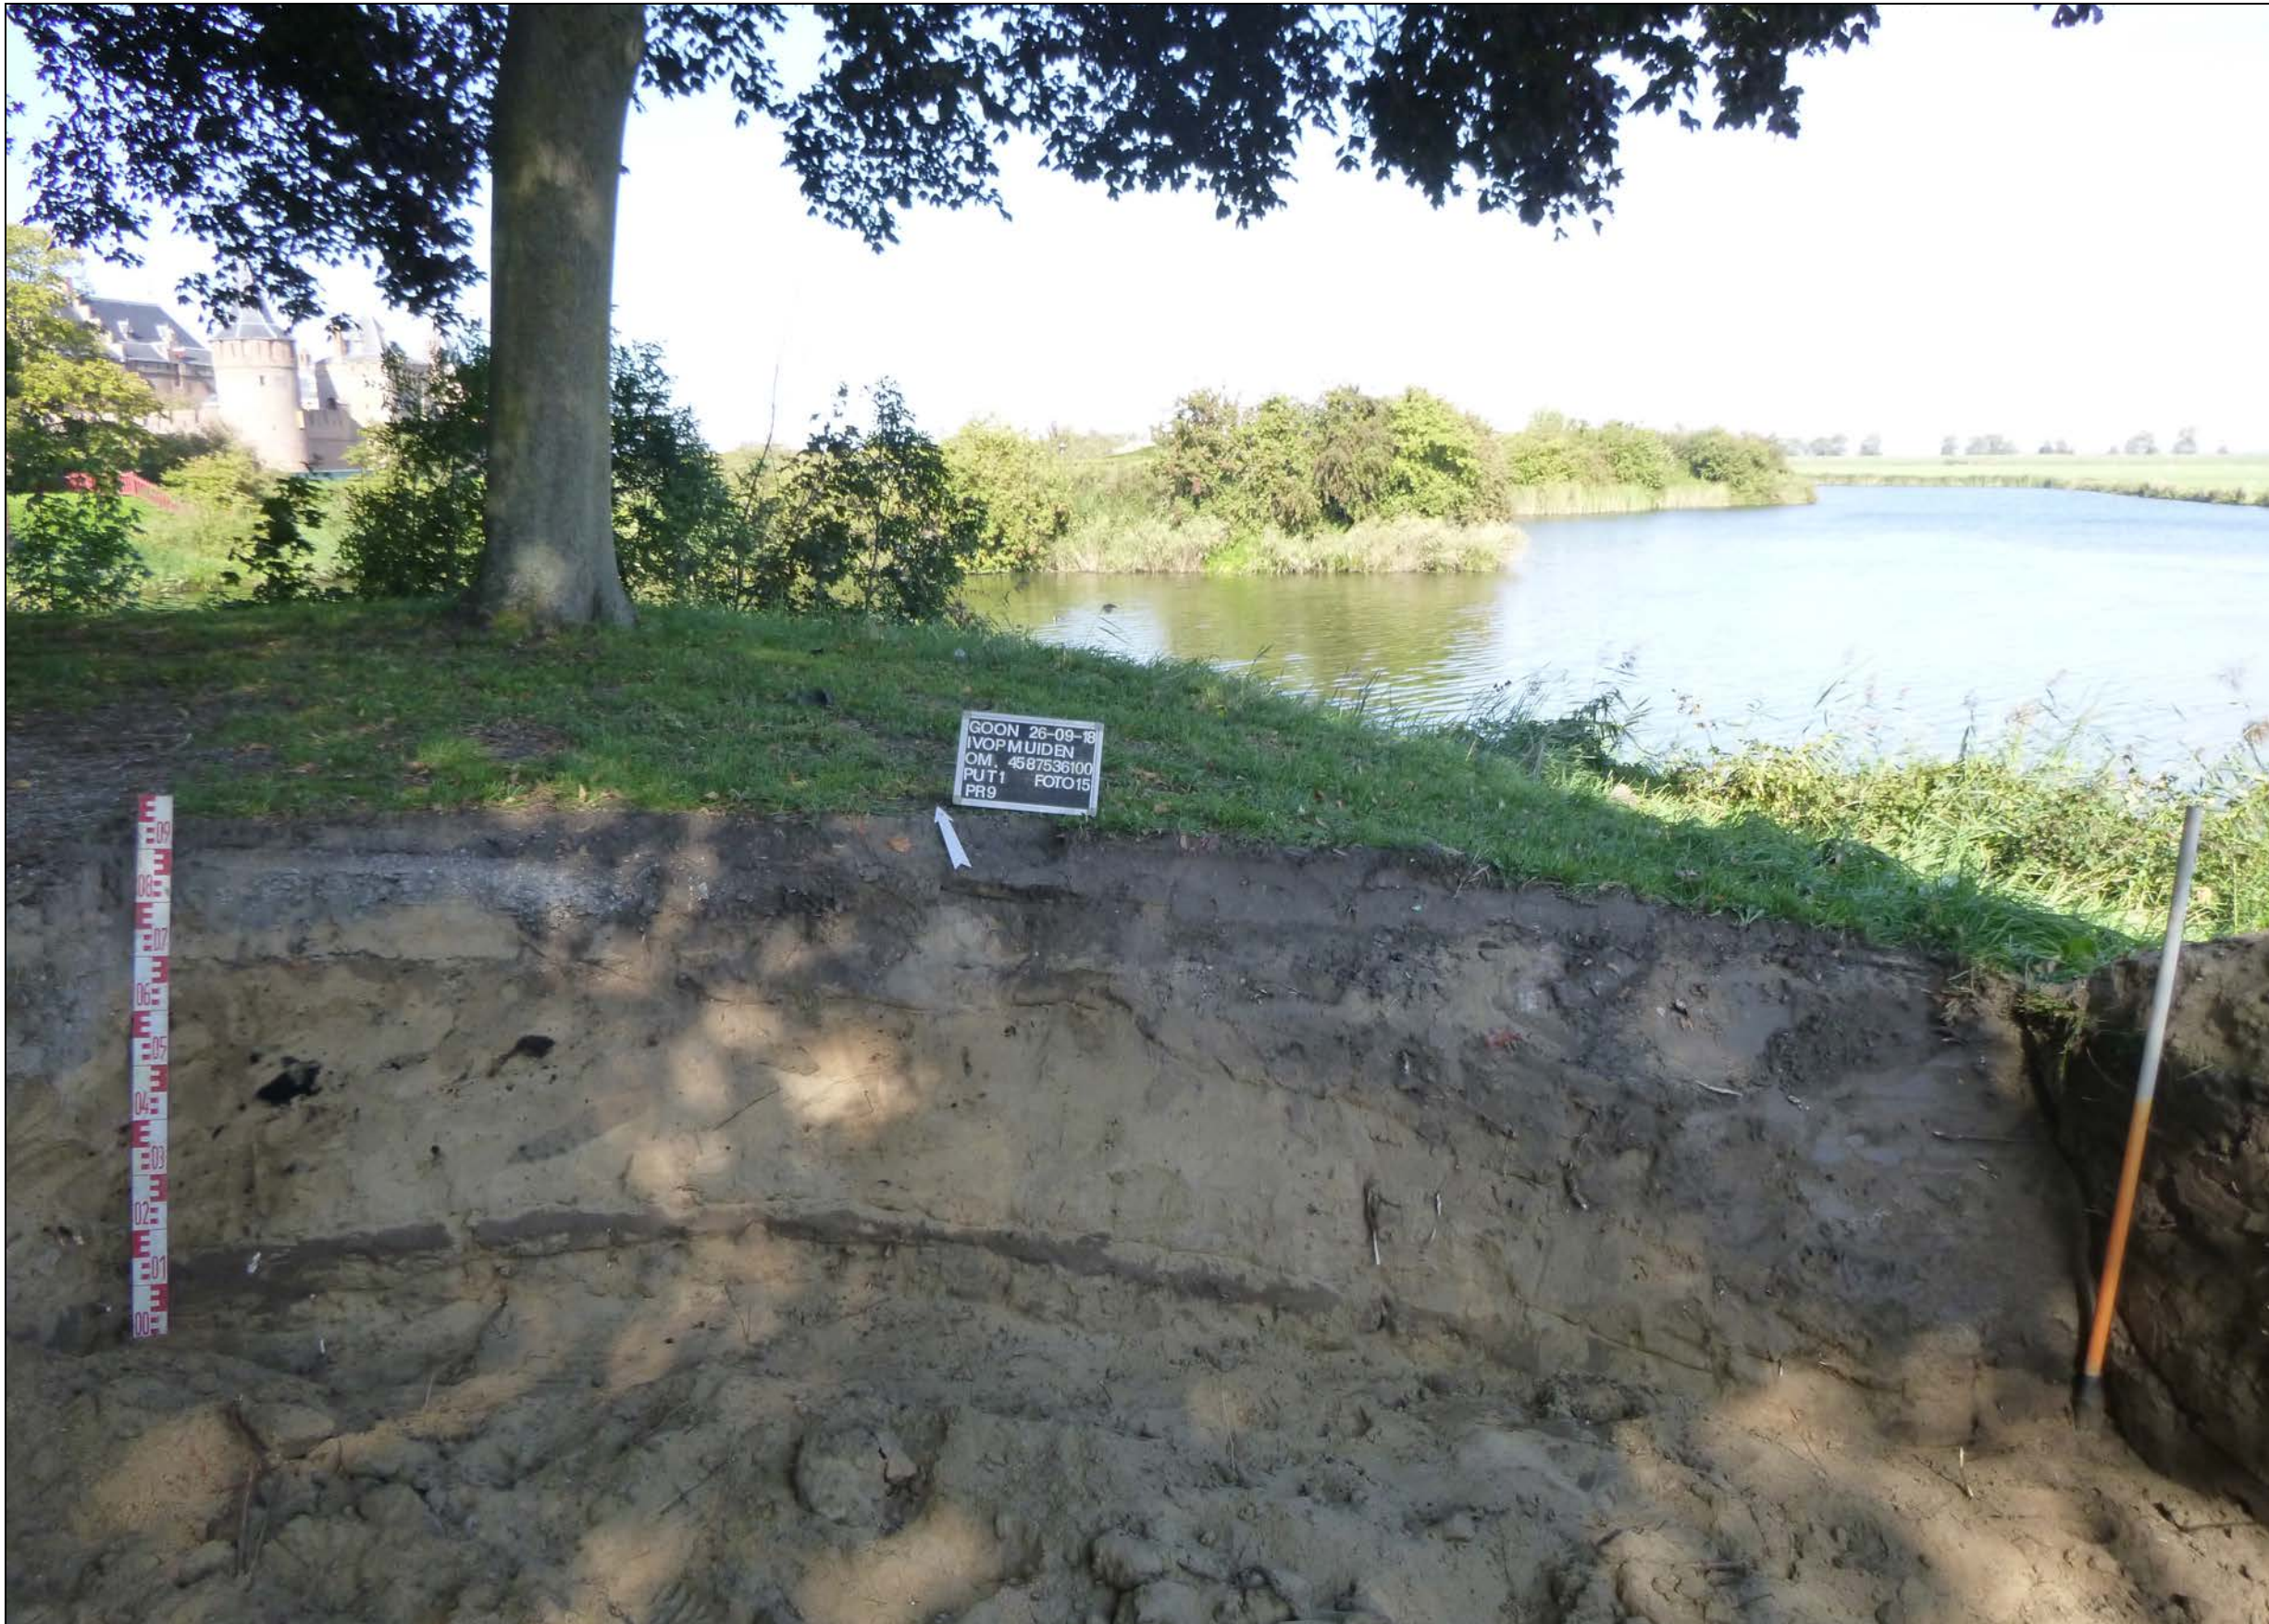
Afbeelding 34. Overzichtsfoto van Profiel nr. 9 (de noordelijke wand van Proefsleuf nr. 1). De foto (Foto nr. 15) is genomen vanuit zuidelijke richting.
