Inventariserend Veldonderzoek door middel van Proefsleuven

‘Plangebied Vesting Muiden, Vesting Oost’, Muiden, Gemeente Gooise Meren

SOB Research,
Instituut voor Archeologisch en Aardkundig Onderzoek

SOB Research Project nr.: 2568-1801

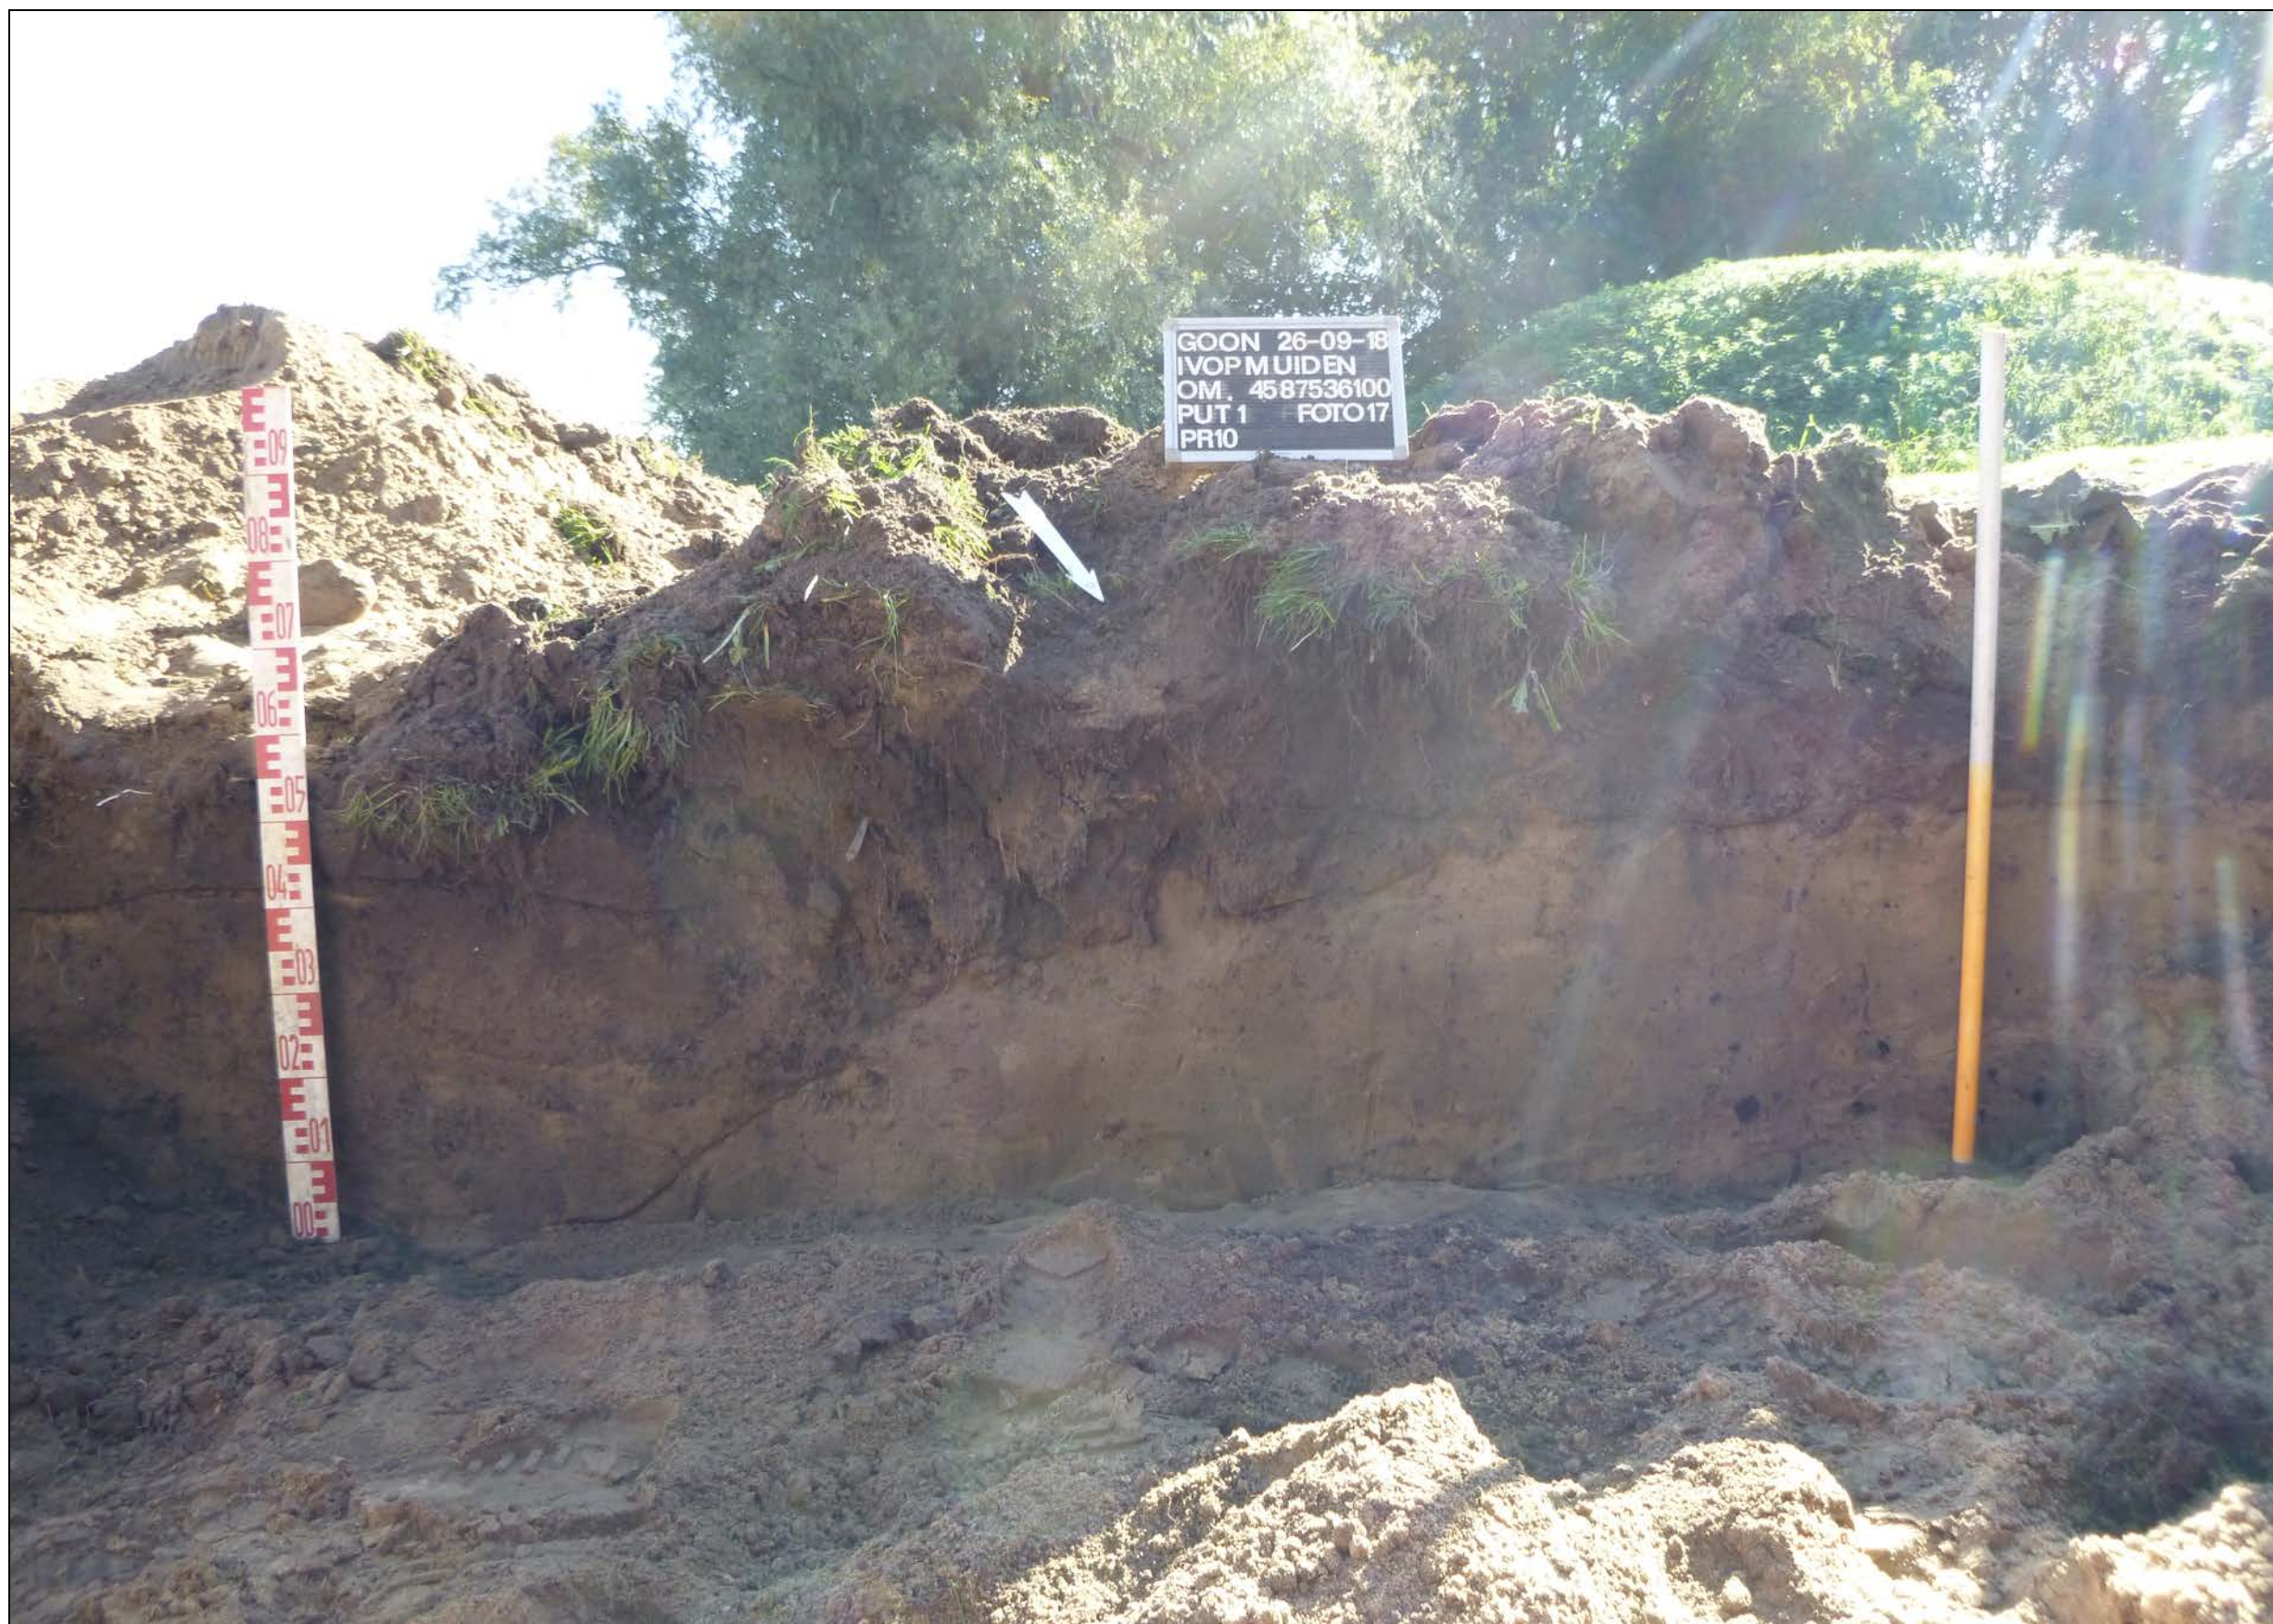
Afbeelding 35. Overzichtsfoto van Profiel nr. 10 (de zuidelijke wand van Proefsleuf nr. 1). De foto (Foto nr. 17) is genomen vanuit noordelijke richting.

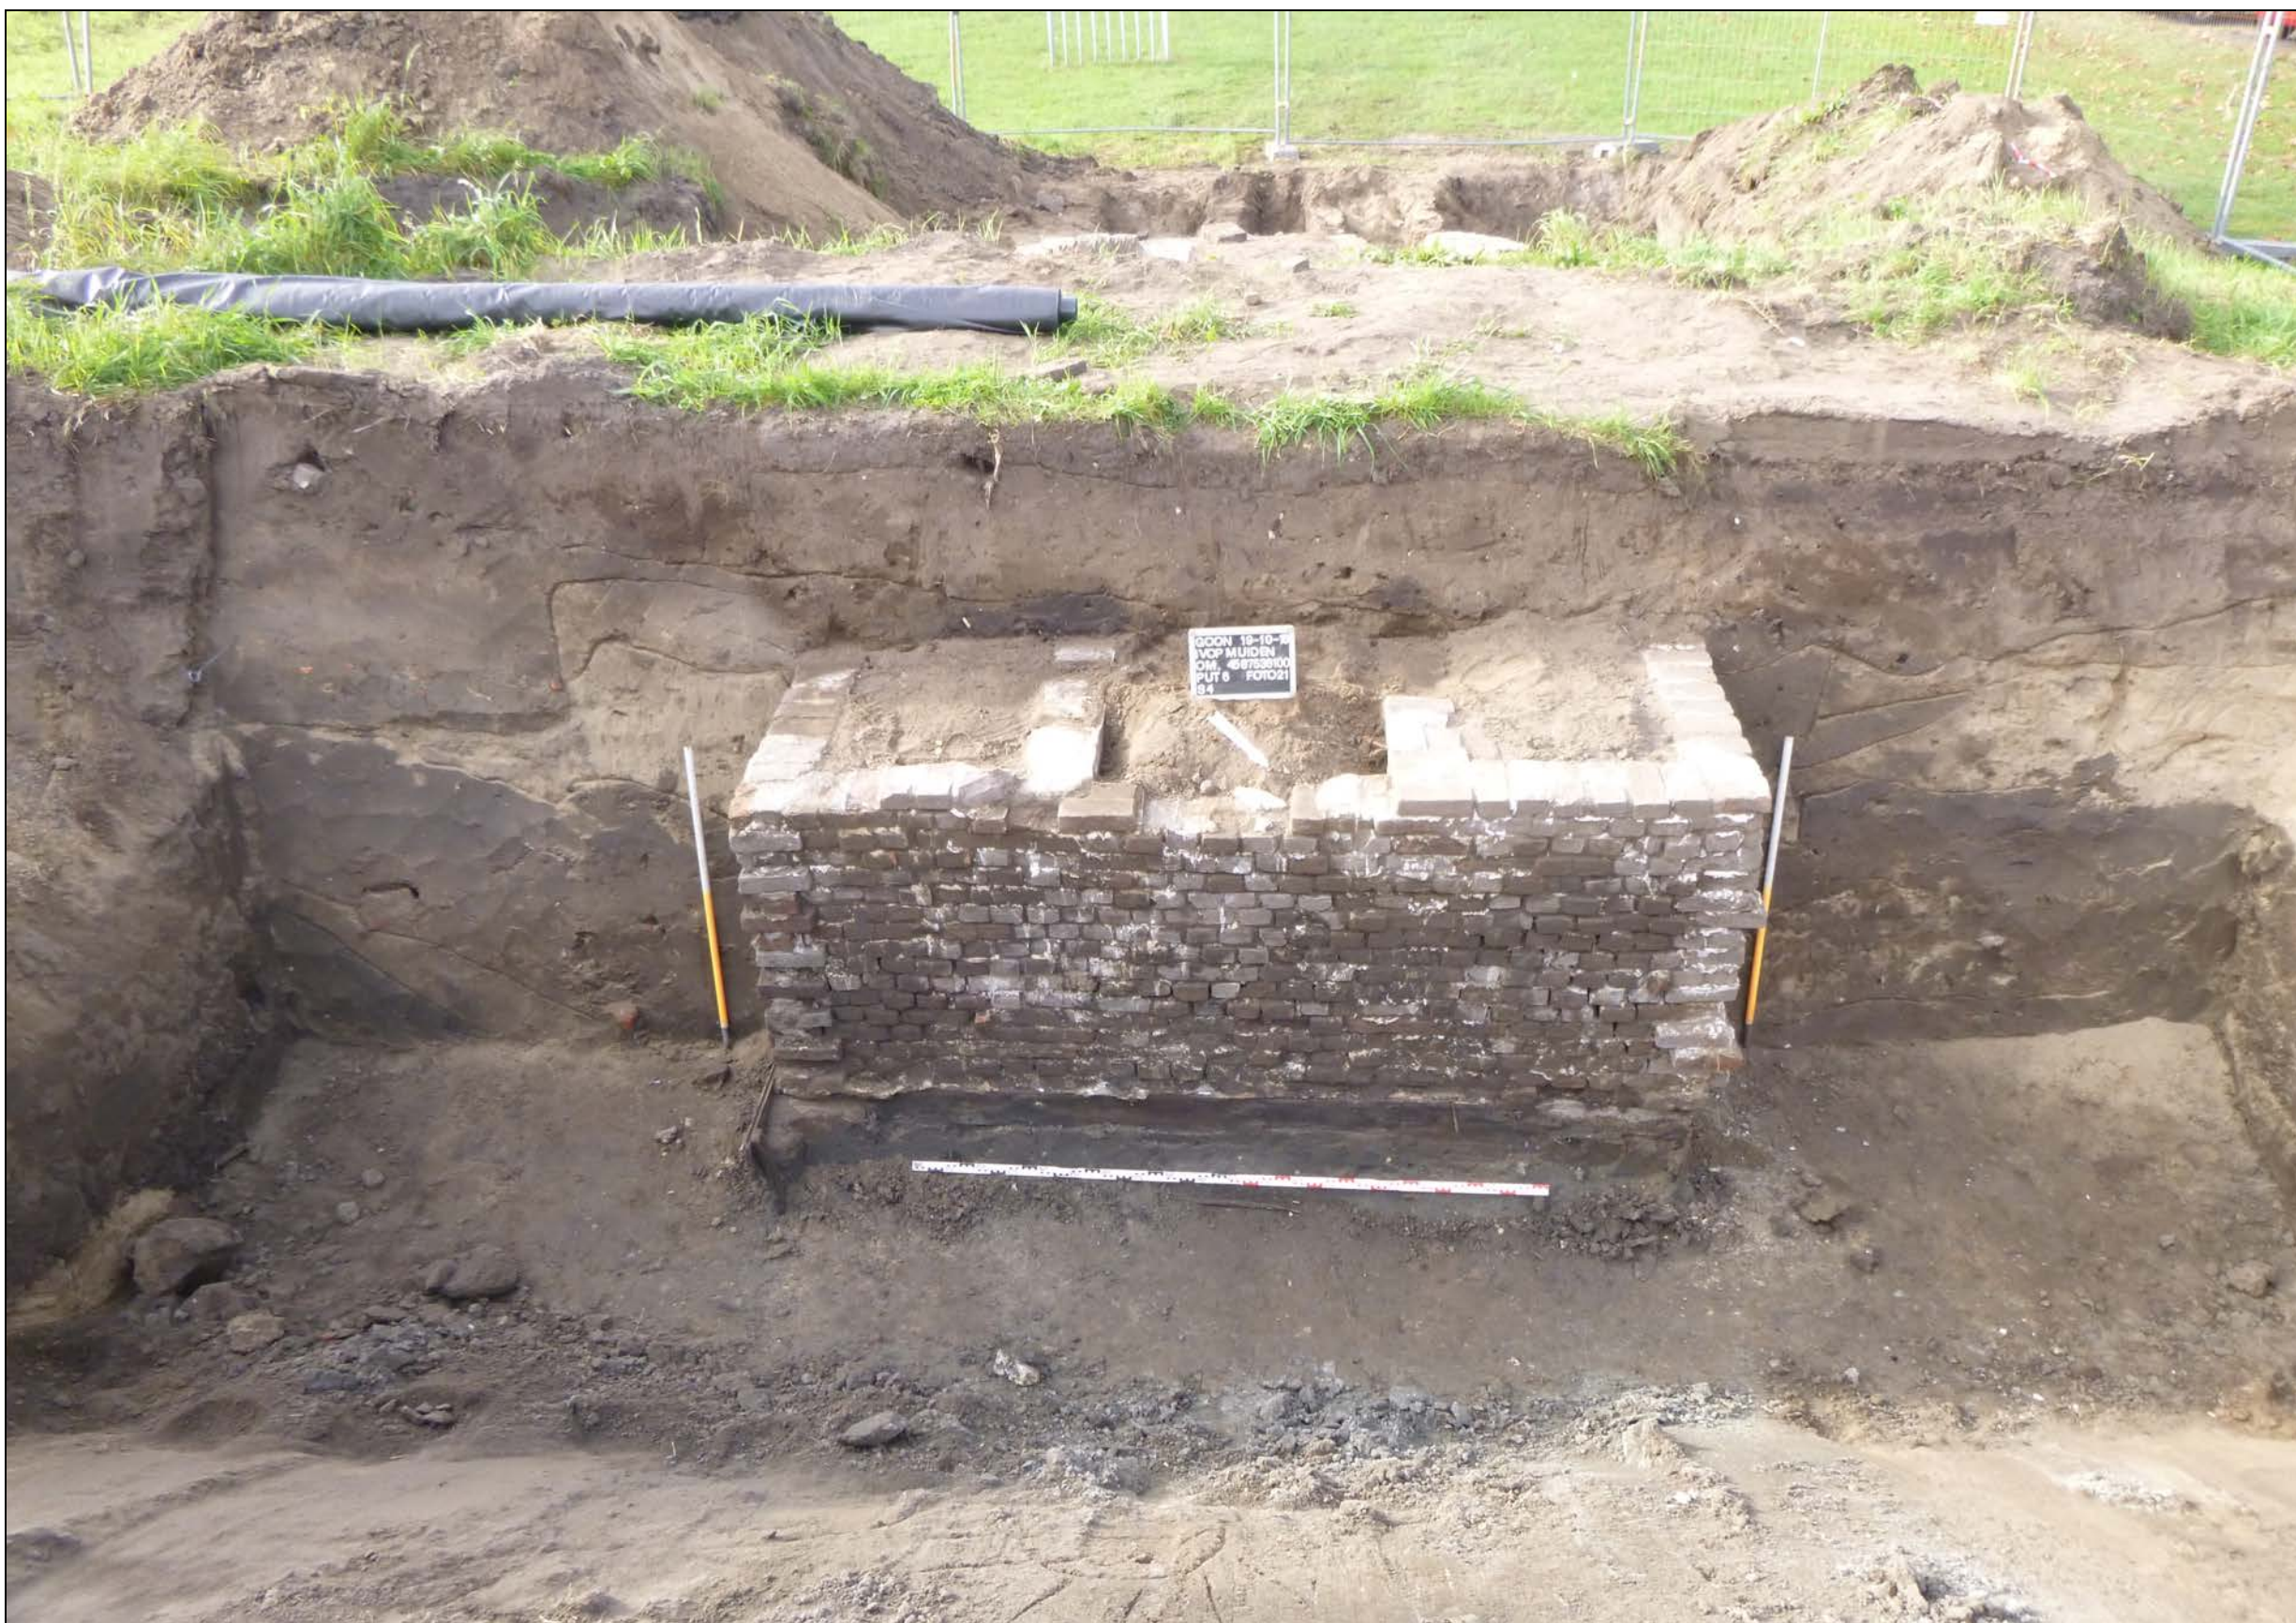
Afbeelding 37. Overzichtsfoto van Profiel nr. 11-2 (Proefsleuf nr. 6). De foto (Foto nr. 21) is genomen vanuit noordoostelijke richting.

In totaal zijn in Proefsleuf nr. 6 drie profielen gedocumenteerd. Profiel 11 en 11-2 betreft het oost - west profiel, waarbij Profiel 11-2 het gehele profiel betreft (ingemeten nadat de muur was vrijgelegd). Vanaf het maaiveld bestond de bodemopbouw over de gehele lengte van het profiel achtereenvolgens uit de bouwvoor en een ophooglaag. In het centrale deel van het profiel was daaronder sprake van de insteek voor de sloop van Spoor nr. 4 (Laag 3). De insteek bestond uit (donker)bruin heterogeen, matig fijn zand met geelbruine vlekken en humeuze plagenbrokjes (Laag 3). Onder deze insteek voor de sloop is Spoor nr. 4 aangetroffen: muurwerk dat bestond uit paarse baksteen met een afmeting van 21 x 9.5 x 5 centimeter. De top van deze muurresten werd aangetroffen vanaf een diepte van circa 2.16 meter +NAP. Zowel ten oosten als ten westen van het muurwerk zijn insteeken voor de bouw van de muren aangetroffen. De bovenkant van deze insteeken werd aangetroffen vanaf een diepte van circa 2.39 meter +NAP. Ten oosten van het muurwerk betrof dit Laag 4 t/m 7. De vullingen bestonden uit matig fijn zand, of matig zandige klei en bevatten houtskoolspikkels, humeuze brokjes, kiezels, baksteenbrokken en mortel. De insteek ten westen van de muur betrof Laag 8 t/m 10. Deze lagen bestonden uit matig fijn zand of kleiig zand met kleibrokken, baksteenbrokken of -puin, kiezels en houtskoolspikkels. Onder het muurwerk is op een diepte van circa 1.06 meter +NAP een bekisting aangetroffen van houten planken en paaltjes, waarin de betonnen vloer was gestort. De paaltjes waren tot in de natuurlijke ondergrond ingeslagen. De betonvloer, waarvan de top eveneens op een diepte van circa 1.06 meter +NAP lag, was in het westelijk deel van het profiel van de muur nog zichtbaar. Direct onder de bekisting en betonvloer is een bruinigrijze kleilaag aangetroffen met baksteenbrokken, houtskool en mortel (Laag 14). Deze laag is geïnterpreteerd als een ophooglaag en deze werd ook ten oosten en westen van de muur aangetroffen. De top van deze laag werd aangetroffen vanaf een diepte van 1.90 meter +NAP, wat erop wijst dat de muur in deze ophooglaag is ingegraven. In het westelijke deel van het profiel zijn boven Laag 14 meerdere ophooglagen aangetroffen. De basis van het profiel bestond uit twee natuurlijke lagen (Laag 15 en 16). Laag 15 bestond uit grijze, matig zandige, sterk gerijpte klei en Laag 16 bestond uit grijs, zeer fijn zand met lichtgrijze zandvlekjes en enkele baksteenspikkels. De top van de natuurlijke afzettingen is aangetroffen vanaf een diepte van circa 0.90 meter +NAP.

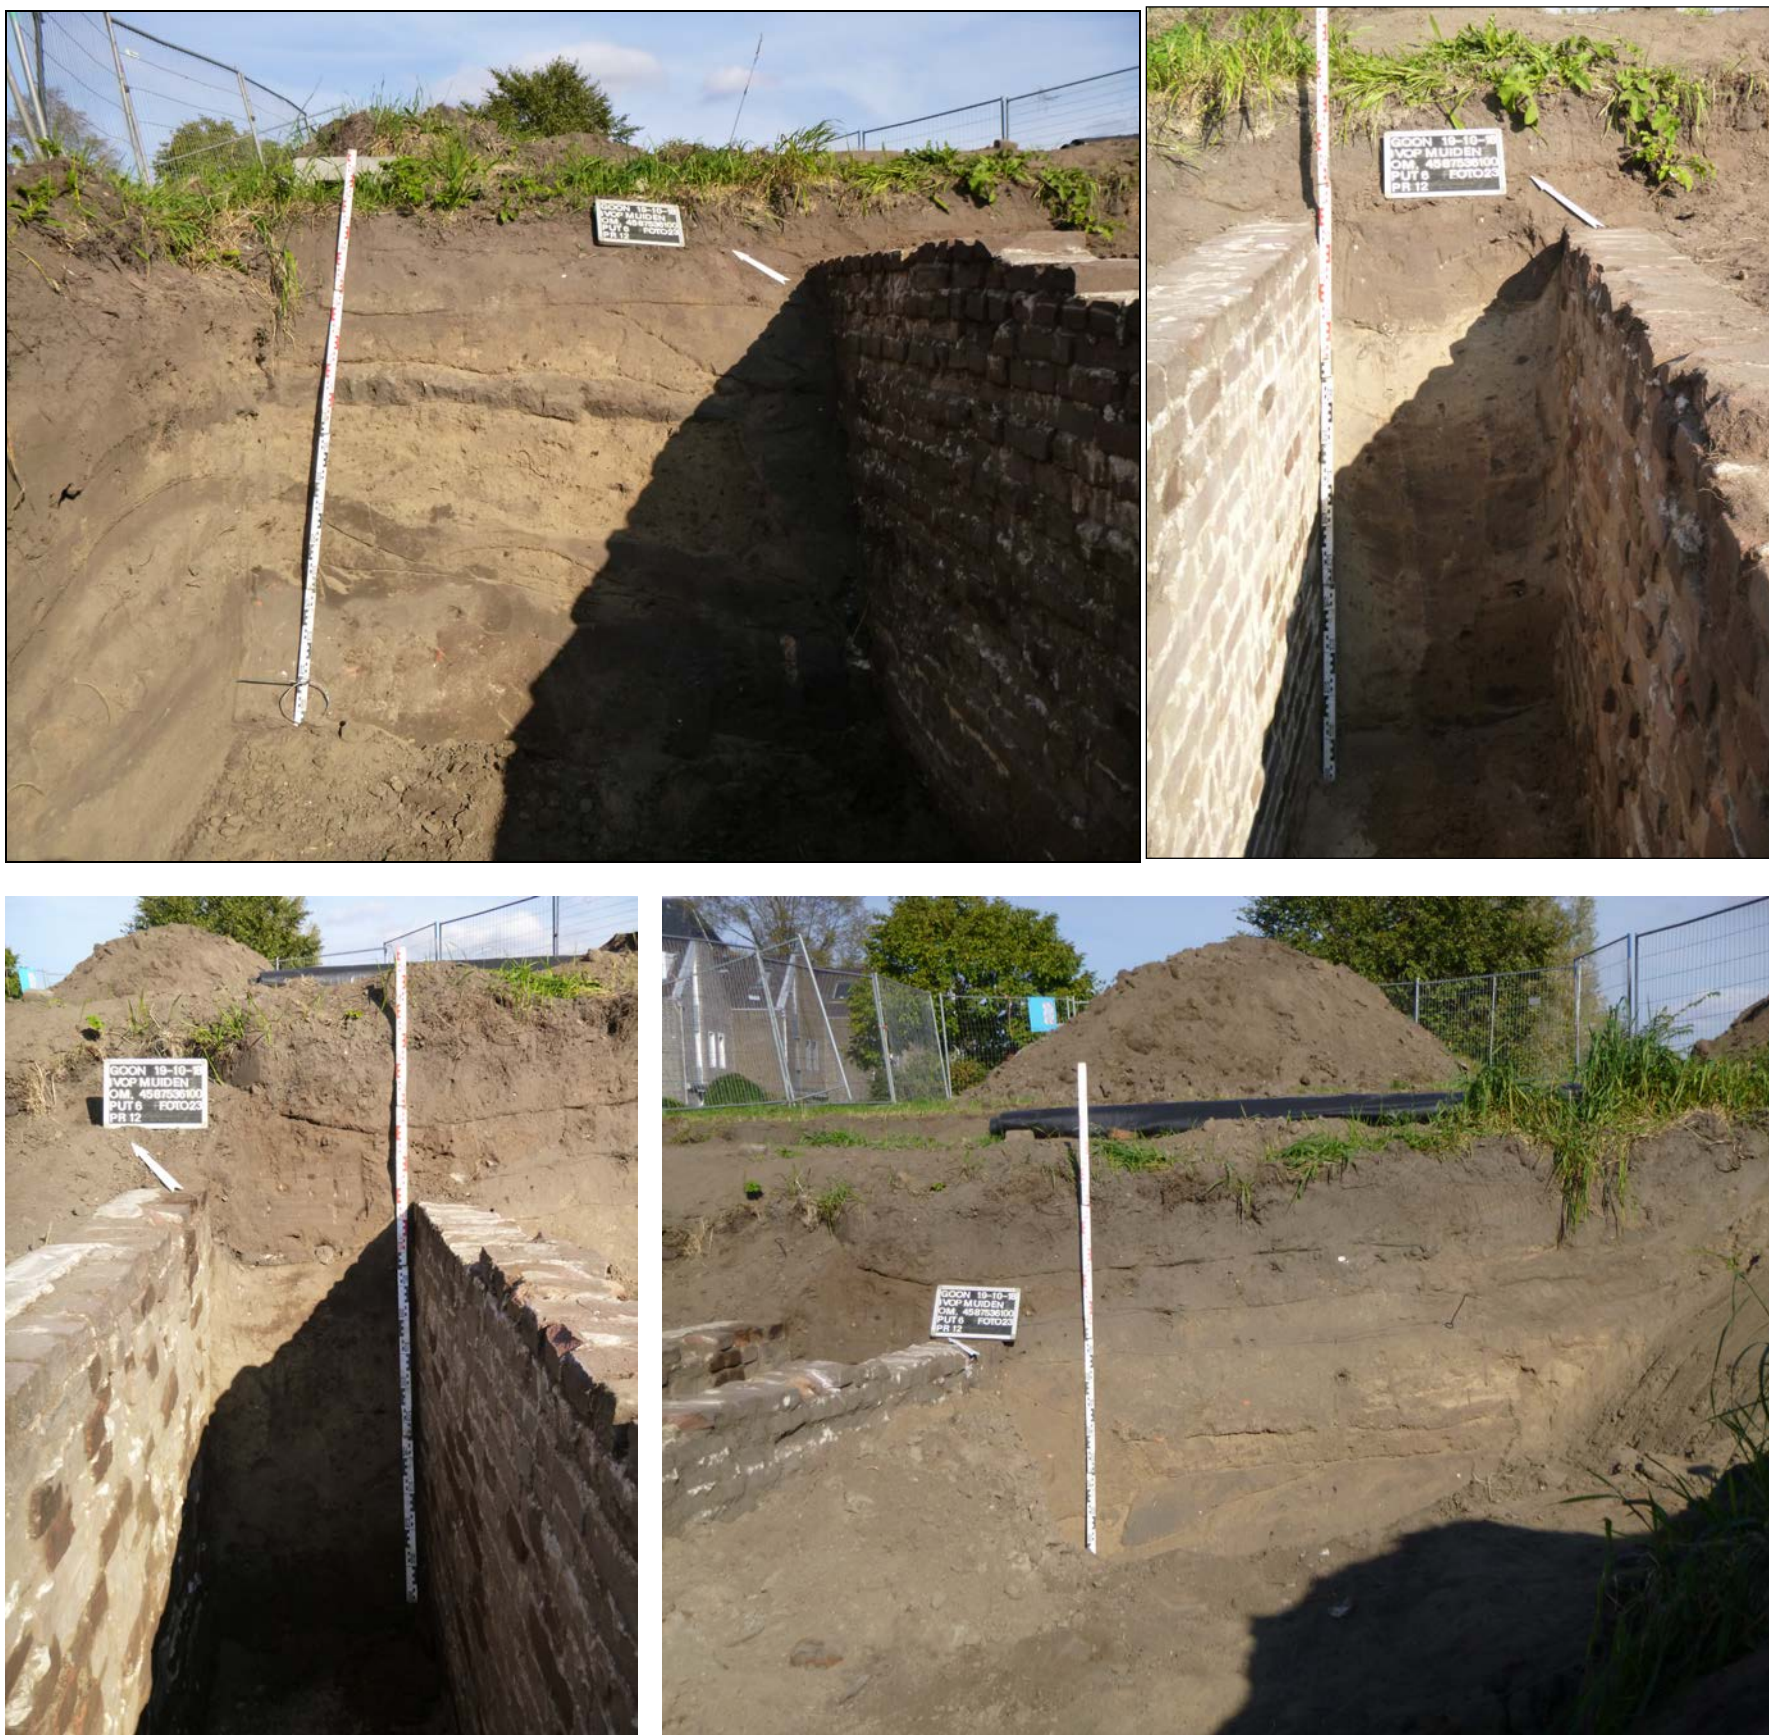
Afbeelding 39. Overzichtsfoto's van Profiel nr. 12-2, Proefsleuf nr. 6. De foto's (Foto nr. 23) zijn genomen vanuit zuidwestelijke richting.

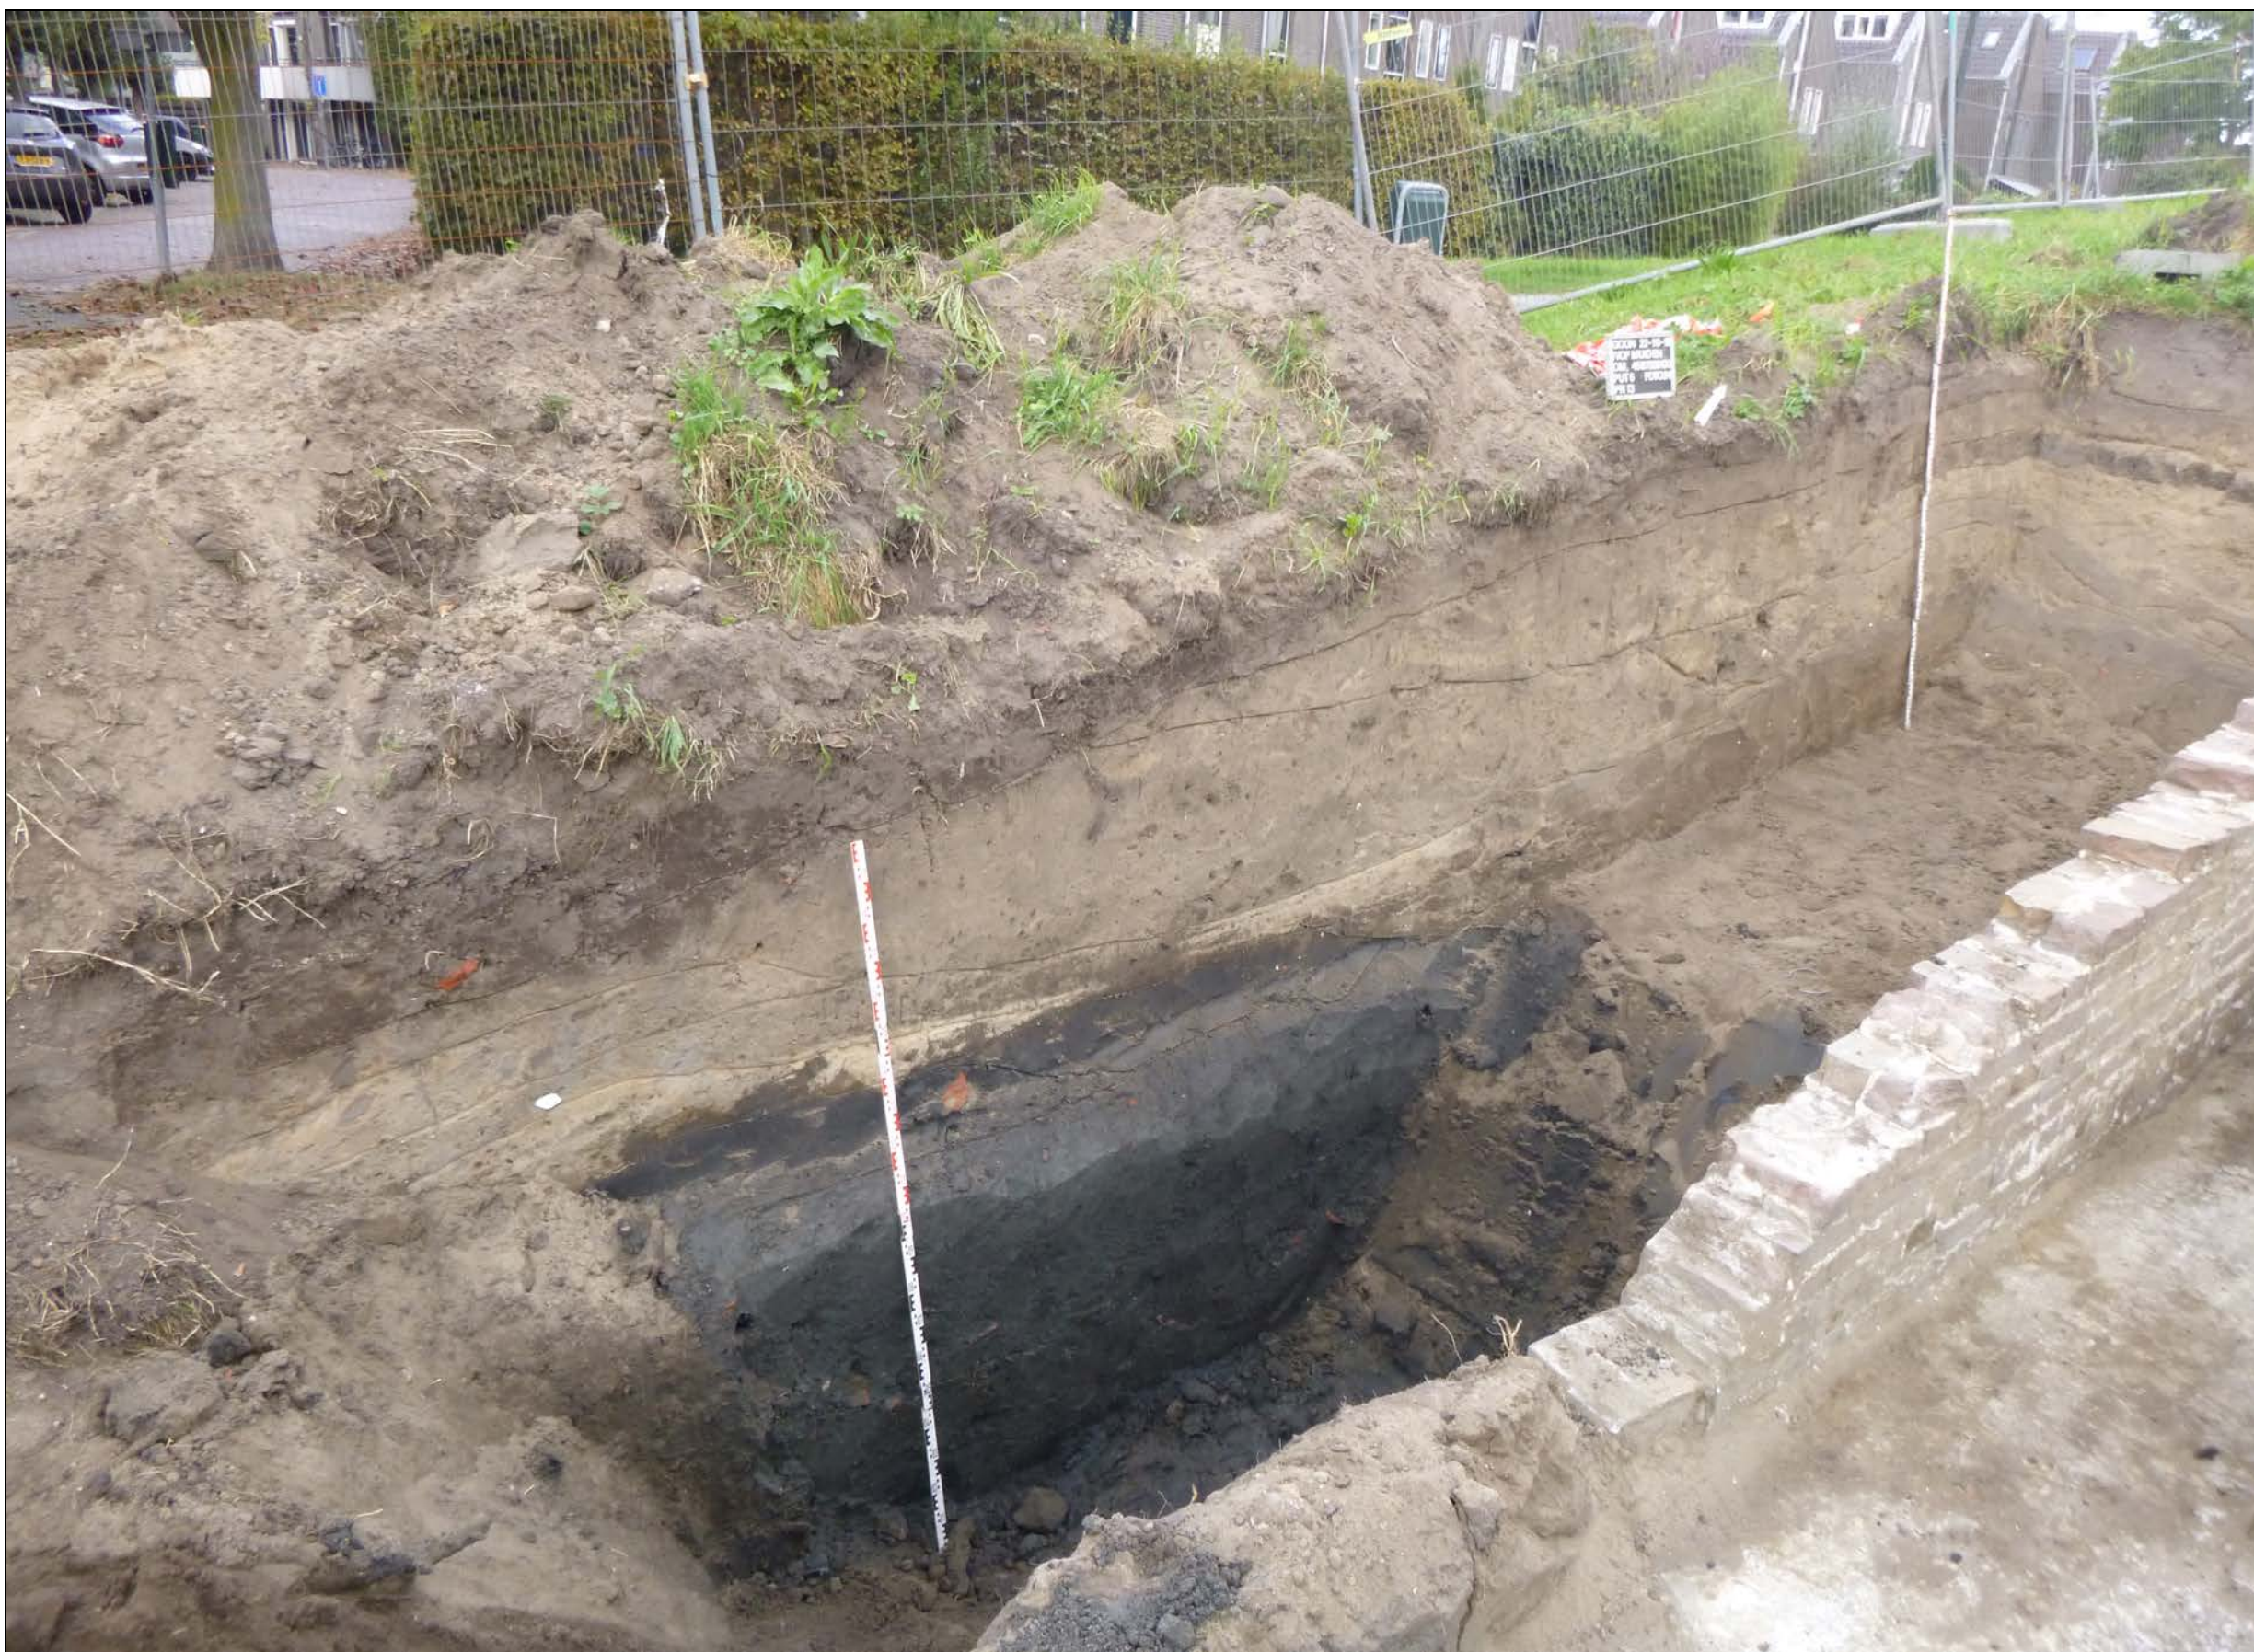
Afbeelding 41. Overzichtsfoto van Profiel nr. 13, Proefsleuf nr. 6. De foto (Foto nr. 24) is genomen vanuit zuidoostelijke richting.

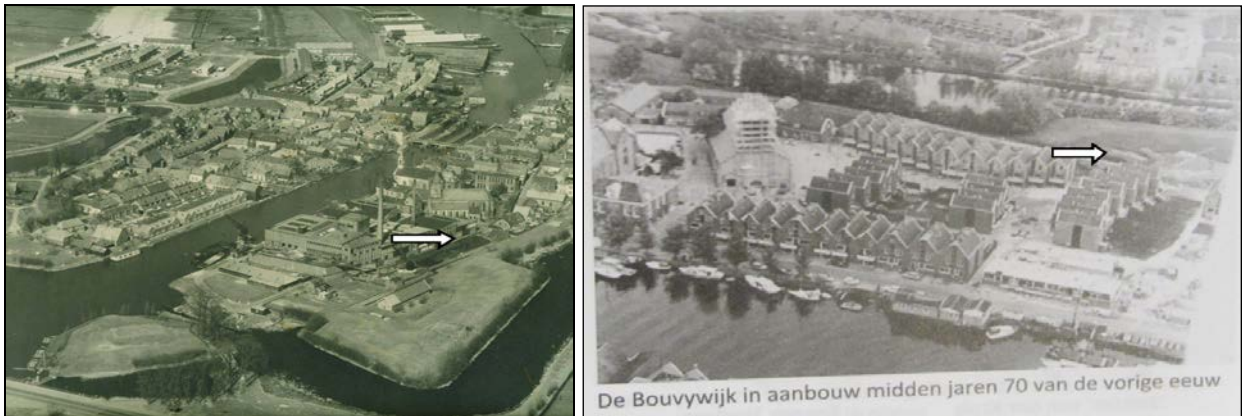
Afbeelding 42. Luchtfoto’s uit respectievelijk 1955 en 1975 met het bouwwerk bij de witte pijlen.

Het in de courtine aangetroffen muurwerk is namelijk beduidend jonger dan de aanwezige vestingwal van Bastion IX. Dit omdat aan weerszijden van het muurwerk een insteek is aangetroffen. Op basis daarvan kan worden geconcludeerd dat het bouwwerk later is aangelegd in de al bestaande wal. Ook de constructiewijze en de fundering met draadnagels in plaats van smeedijzeren nagels duidt op een relatief geringe ouderdom van het bouwwerk. In eerste instantie is verondersteld dat het een ondergrondse munitieopslag betrof. Er was immers sprake van een tweetal parallel gelegen ‘gangen’, met een iets bredere middengang, die werden afgedekt door aarde, hetgeen gebruikelijk was om de schade aan de omgeving bij een eventuele explosie te beperken. De fundering bestond uit een betonnen plaat met ijzeren dwarsbalken. De middengang was in gelijkvormige compartimenten verdeeld geweest, waarvan de bevestigingselementen in vorm van metalen bouten voor houten schotten nog resteerden. Op basis van de analyse van luchtfoto’s uit respectievelijk 1955 en 1975 kan worden geconcludeerd dat het bouwwerk toen nog aan het maaiveld zichtbaar was.

Een meer waarschijnlijke interpretatie van de functie van het aangetroffen bouwwerk is dat het een voormalige kolenbunker betreft van de voormalige Bouvy zoutfabriek. De zoutfabrieken in Muiden hadden aanvankelijk een armetierig bestaan. Enkele verdwenen en andere gingen op in ‘De Pauw’, die in september 1838 door J. J. Bouvy werd aangekocht. Pas na 1870 begon de opleving van de zoutindustrie en begon De Pauw met uitbreiding. Na de sloop in de jaren ’70 van de vorige eeuw van de fabriek, die grensde aan Bastion IX, is op het voormalige fabrieksterrein de Bouvywijk gerealiseerd met appartementen en koopwoningen. Op de locatie van de voormalige affuitenloods van Domeinen was aanvankelijk een steenkolenopslag van De Pauw gevestigd. Toen Domeinen (later D, G, W, & T) deze percelen in bezit kreeg zou de opslag volgens onbevestigde berichten zijn gesloopt.⁴⁸ Als het aangetroffen bouwwerk inderdaad de voormalige steenkolenopslag van de Bouvy zoutfabriek betreft, dan is deze interpretatie niet juist. De opslag is immers vrijwel intact aanwezig in de ondergrond. Uitsluitend het plafond ontbrak. Dit is ook waarneembaar op een nog beschikbare 8 mm film uit de mobilisatietijd (1939), die gemaakt is door soldaat J. J. Bijlard. Hij was ingedeeld bij 1-II-34 R. I. in Muiden.⁴⁹ Voor een aanvullende beschrijving van de aangetroffen resten wordt tevens verwezen naar het bouwhistorisch rapport van A. Viersen (zie Bijlage 9).

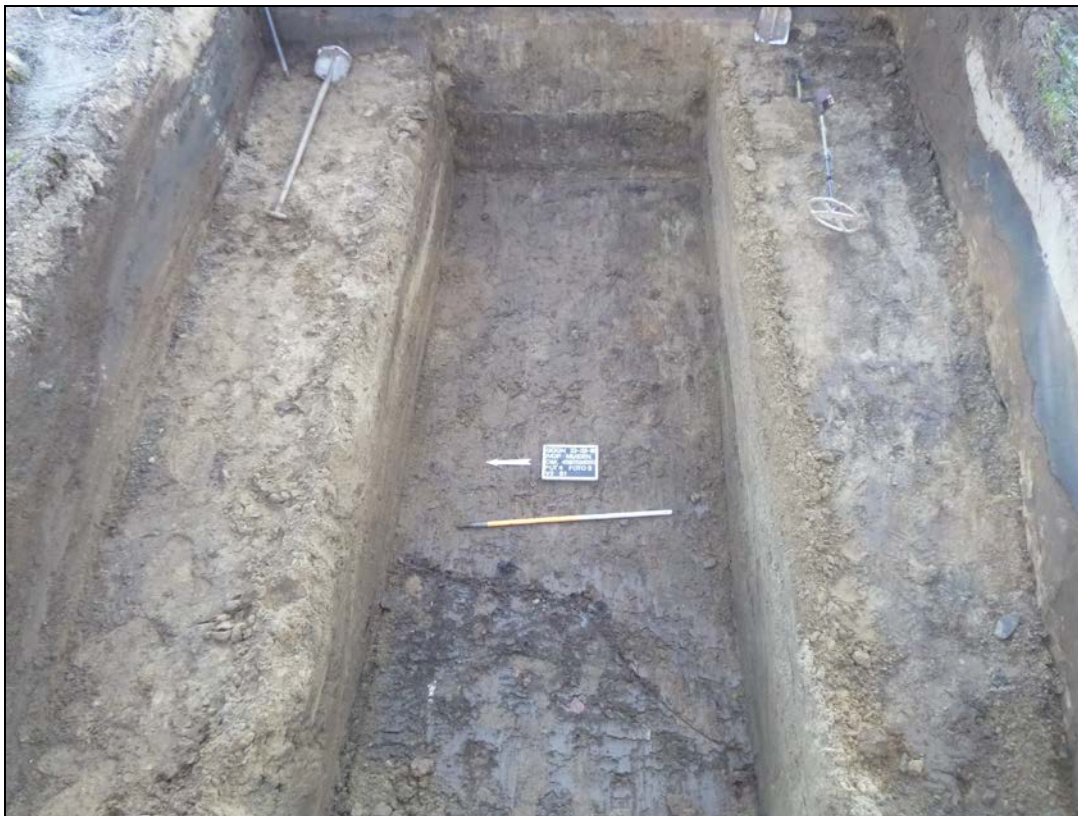
Afbeelding 44. Overzichtsfoto van Proefsleuf nr. 4, Vlak 2, met Spoor nr. 1. De foto (Foto nr. 3) is genomen vanuit westelijke richting.

Spoor nr. 1 betreft de vulling van de voormalige vestinggracht, die werd aangetroffen in Vlak 2 van Proefsleuf nr. 4. Dit spoor bestond uit twee vullingen, van boven naar onder Vulling 1 en Vulling 2. Vulling 1 bestond uit grijze, sterk zandige, heterogene klei. Vulling 2 bestond uit geelgrijs, matig fijn, heterogeen zand, met kleibrokjes en roestvlekken. De top van de gracht lag op een diepte van 0.17 meter +NAP. Het westelijk deel van de gracht werd afgedekt door één ophooglaag. In het oostelijke deel van de proefsleuf werd de gracht afgedekt door drie verschillende ophooglagen (van west naar oost betrof dit Laag 14, 13 en 12). Deze lagen bestonden respectievelijk uit bruingeel, matig fijn, heterogeen zand, donkergrijs, matig zandige klei met puinspikkels en grijs, matig fijn, matig kleiig zand met houtskoolspikkels. Tevens lag het niveau van de onderwal uit de 19^{de} eeuw in het westelijk deel van het profiel op de gracht. De ophooglagen betreffen de 19^{de}-eeuwse vestingwal, die dus is aangelegd over de voormalige vestinggracht.

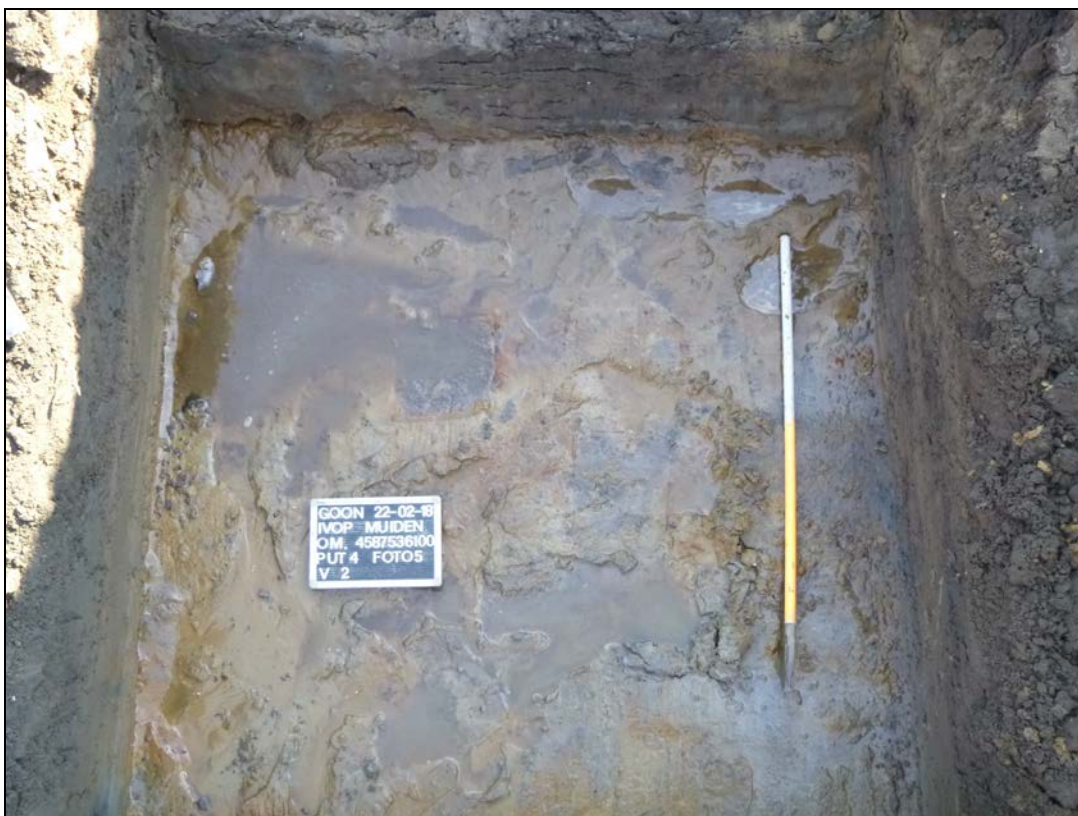
Afbeelding 45. Overzichtsfoto van Proefsleuf nr. 4, met Spoor nr. 2 en 3. De foto (Foto nr. 5) is genomen vanuit westelijke richting.

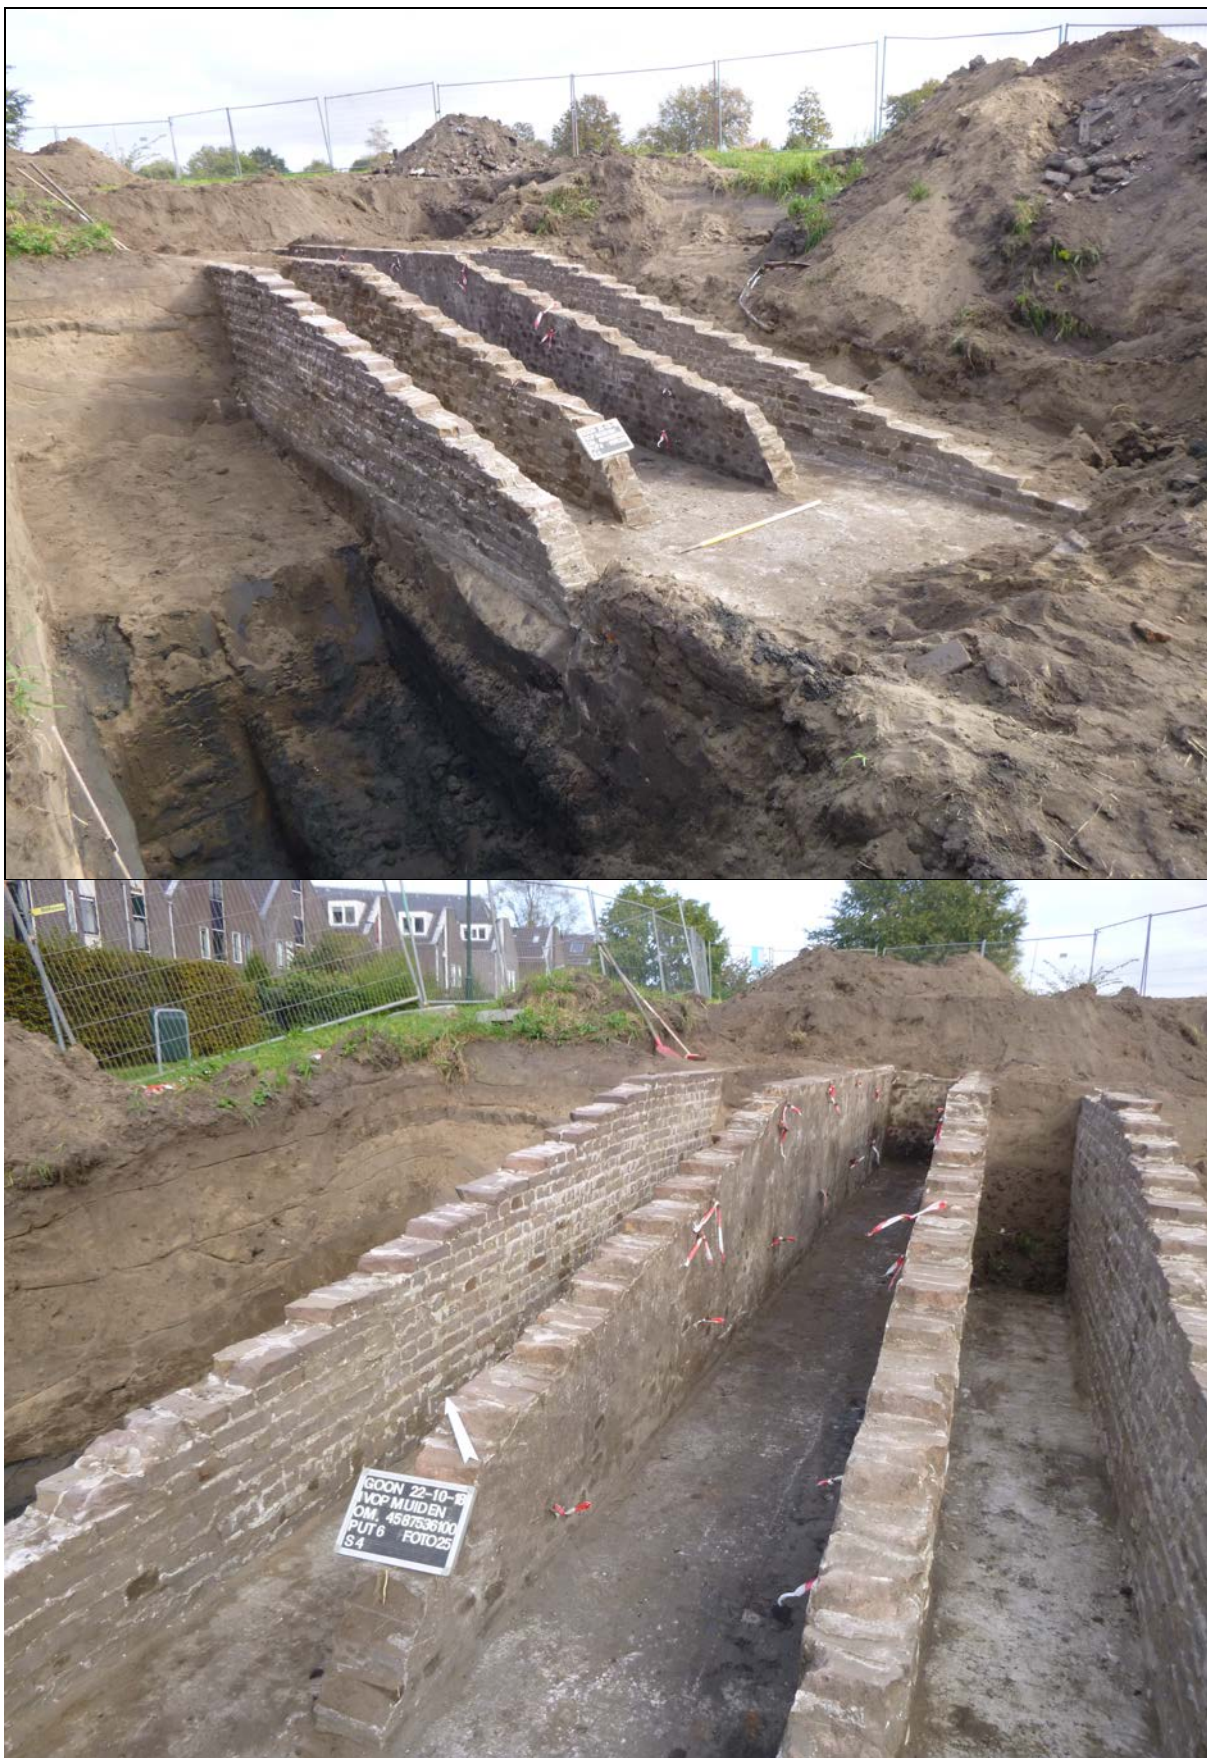
Afbeelding 47. Overzichtsfoto's van Proefsleuf nr. 6, met Spoor nr. 4, de gemetselde kelder. De foto's (Foto nr. 25a en 25b) zijn genomen vanuit respectievelijk westelijke en zuidelijke richting.

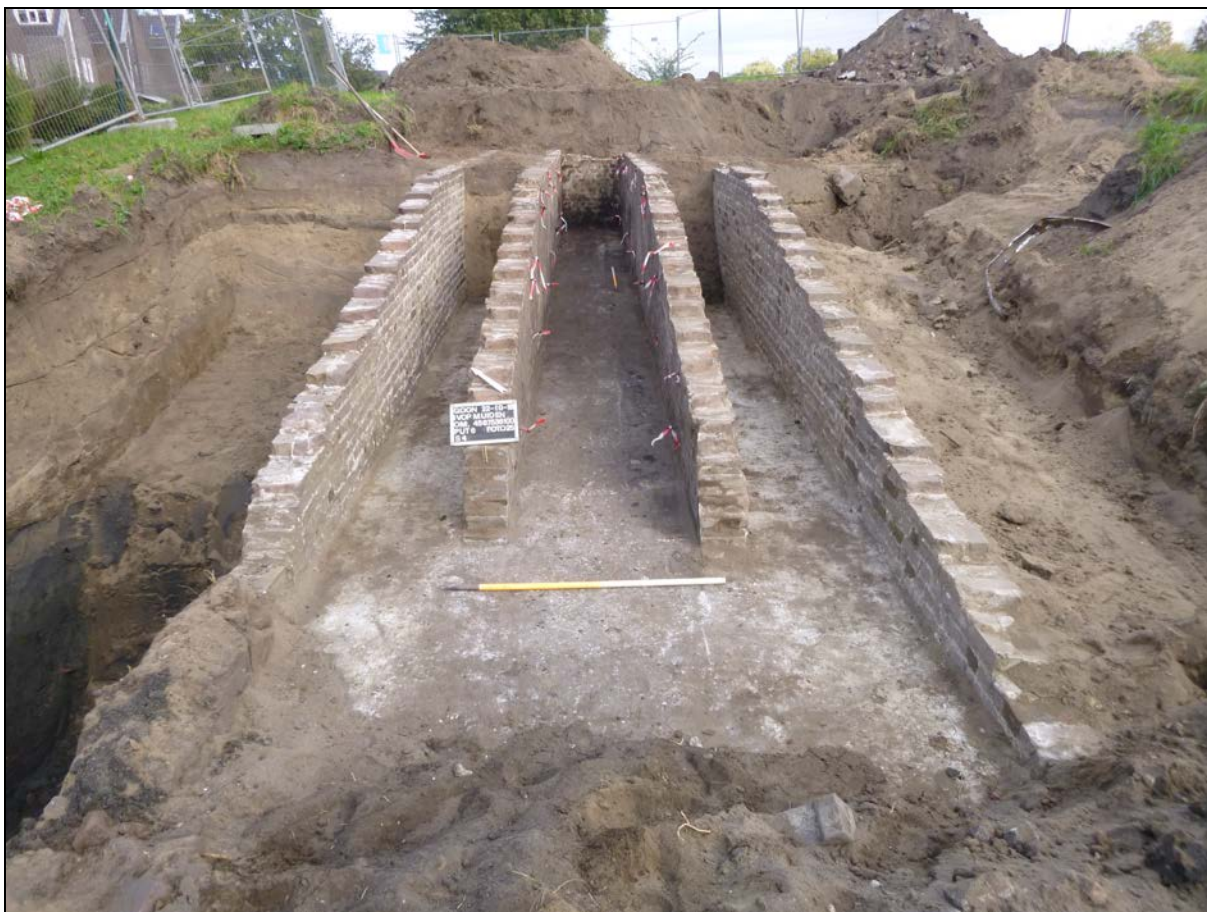
Afbeelding 48. Overzichtsfoto van Proefsleuf nr. 6, met Spoor nr. 4, de gemetselde kelder. De foto's (Foto nr. 25c) is genomen vanuit zuidwestelijke richting.
