Inventariserend Veldonderzoek door middel van Proefsleuven

‘Plangebied Vesting Muiden, Vesting Oost’, Muiden, Gemeente Gooise Meren

SOB Research,
Instituut voor Archeologisch en Aardkundig Onderzoek

SOB Research Project nr.: 2568-1801

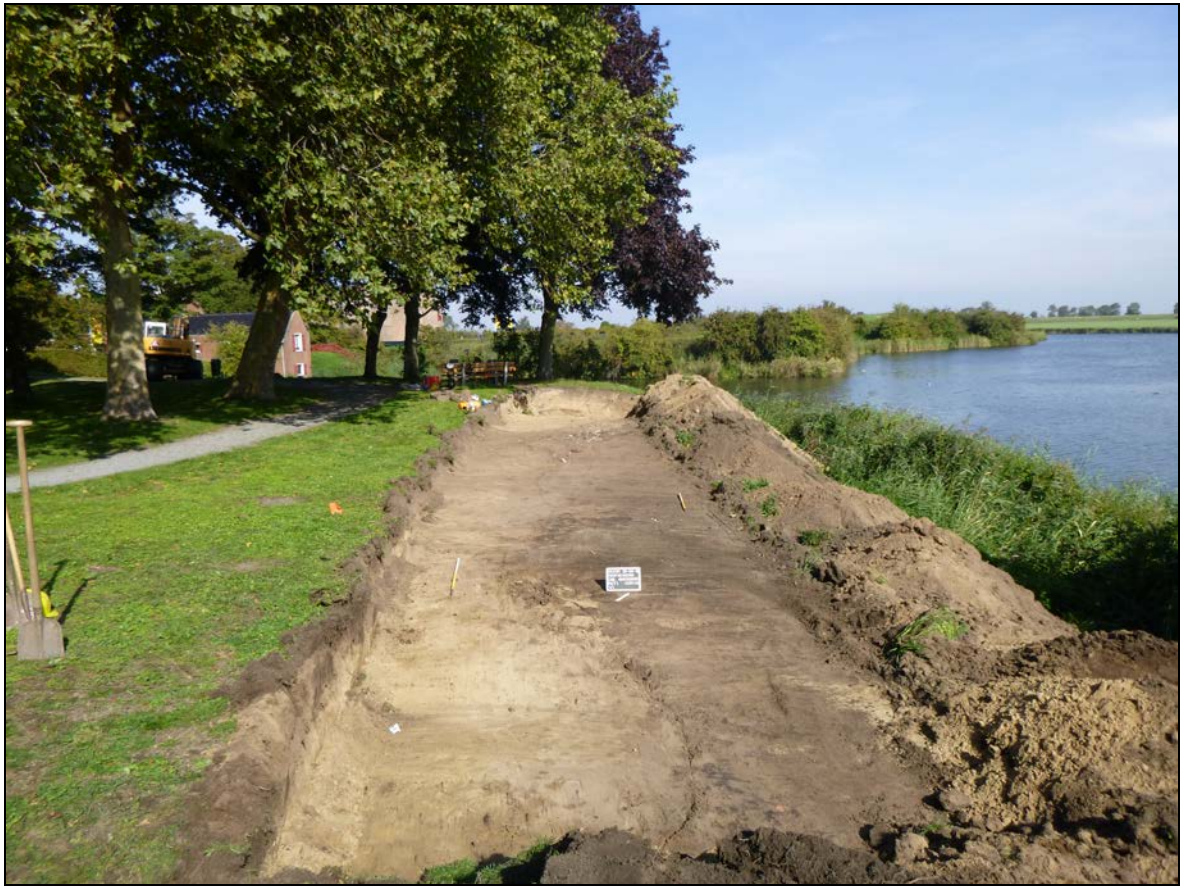
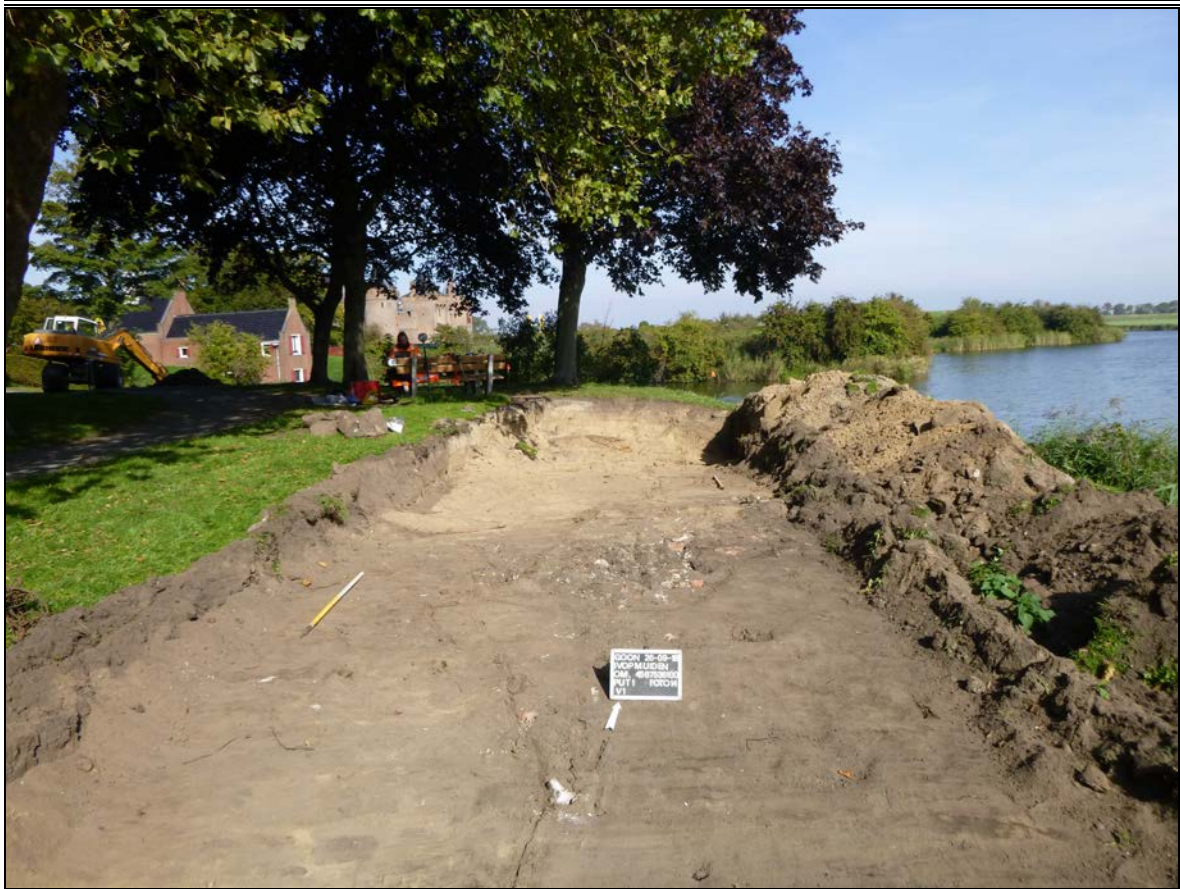
Afbeelding 50. Overzichtsfoto's van Proefsleuf nr. 1, met Spoor nr. 5. De foto's (Foto nr. 14) zijn genomen vanuit zuidelijke richting.

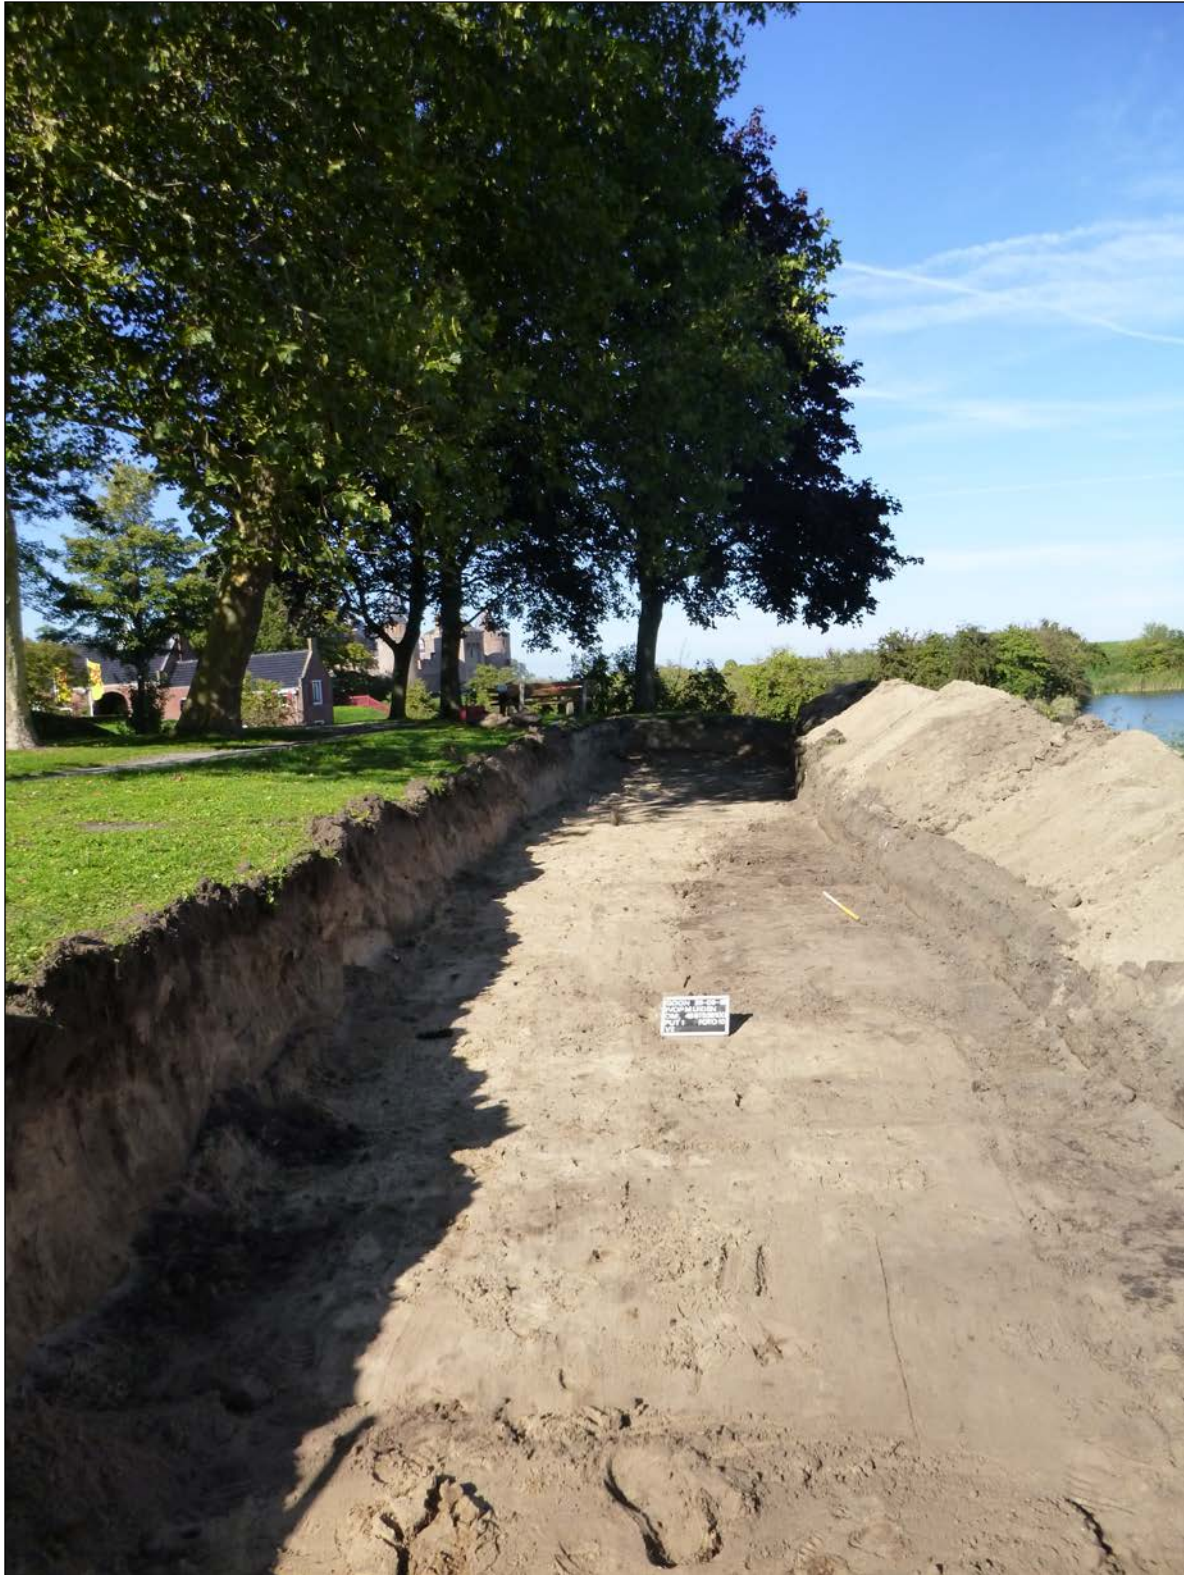
Afbeelding 52. Overzichtsfoto van Proefsleuf nr. 1, met Spoor nr. 5. De foto (Foto nr. 16) is genomen vanuit zuidelijke richting.
