# MEERJARENONDERHOUDSPLAN SPORT

Gemeente Gooise Meren

5 JUNI 2020

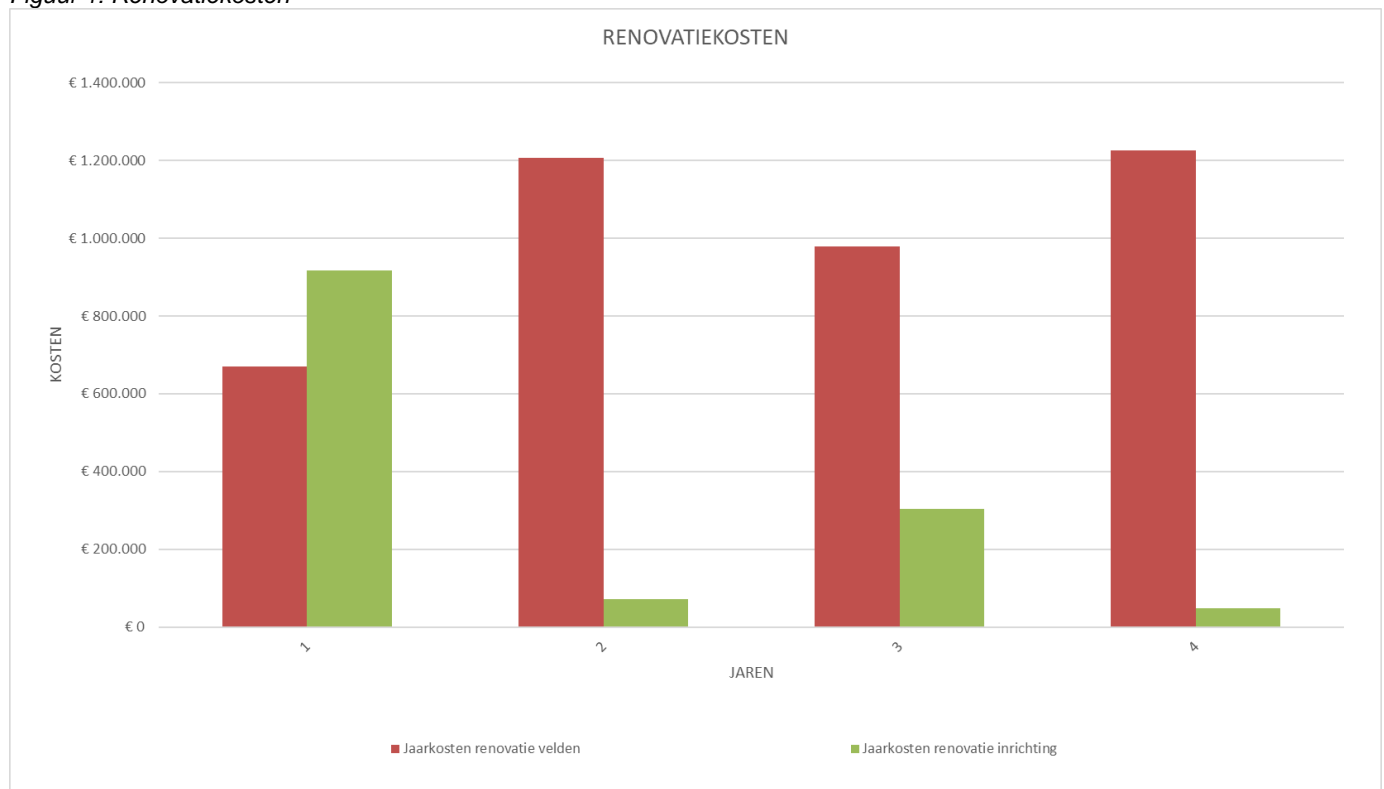
De staafdiagrammen in Figuur 1: Renovatiekosten en Figuur 2: Jaarlijkse Renovatiekosten geven inzicht in de totale renovatiekosten per jaar. In
