Gemeente Gooise Meren

Monitoring en analyse verkeer en parkeren Oud Valkeveen

Datum	26 augustus 2019
Kenmerk	004109.20190826.R1.05
Eerste versie

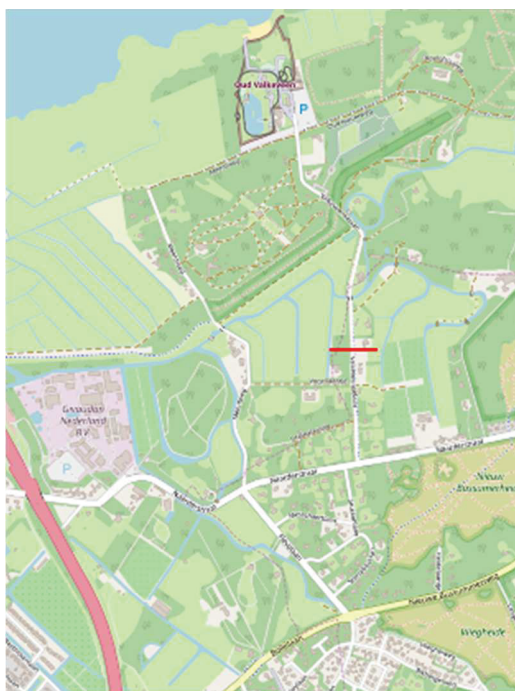
Figuur 3.1: Ligging telpunt

Het telpunt is gesitueerd op de Valkeveenselaan ten noorden van het Vogellaantje. Registratie vindt plaats per uur en per rijrichting. Tevens wordt op dit punt de snelheid geregistreerd. Omdat op dit punt sprake is van een lange rechtstand, worden hier de hoogste snelheden verwacht.

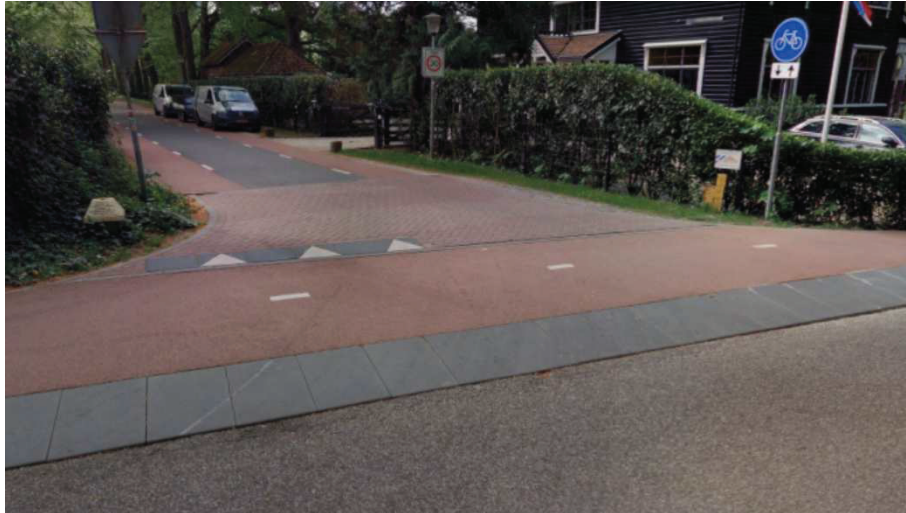
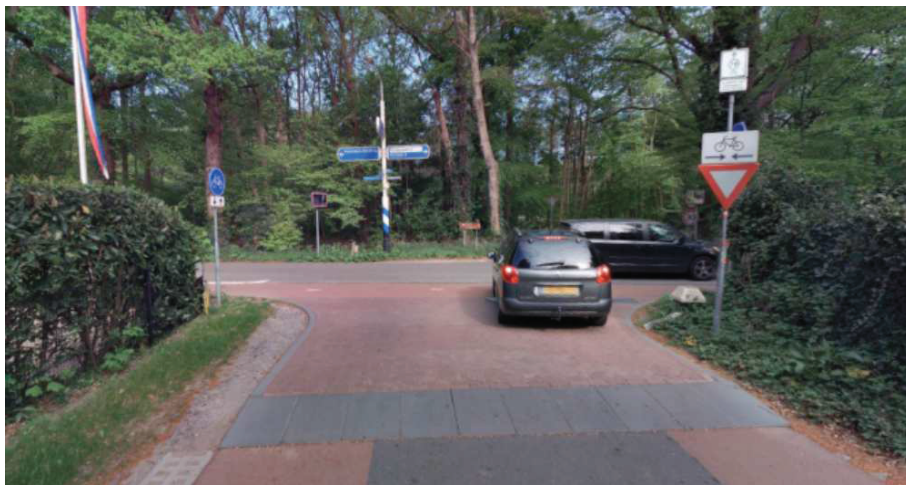
Figuur 4.3: Nieuwe vormgeving aansluiting Flevolaan op Naarderstraat

4. De bewegwijzerde aanrijroute naar Oud Valkeveen loopt via de Flevolaan. Het kruispunt Flevolaan-Naarderstraat is recentelijk gereconstrueerd door de gemeente Huizen: het einde van de Flevolaan en het tweerichtingenfietspad langs de Naarderstraat is verhoogd uitgevoerd en er is een extra (tweede) spiegel geplaatst. Het blijft echter een gevaarlijk kruispunt, vanwege:

- slecht zicht vanuit de Flevolaan op het fietspad (in twee richtingen) aan de zuidzijde van de Naarderstraat;
 - een aanliggend fietspad in twee richtingen langs de Naarderstraat: fietsers van oost naar west die iets uit moeten wijken, kunnen in een frontaal conflict komen met autoverkeer van west naar oost.

Het eerste punt is eventueel nog te verbeteren door verlaging of verwijdering van hagen, het tweede punt is vrijwel uitsluitend te verbeteren door meer ruimte te creëren: dit zou betekenen dat aan één van beide zijden van de Naarderstraat
