# BIJLAGEN BIJ DE TOELICHTING

## **Bijlage 1    Ontwerp Weesperweg 3 Muiden**

Archeologisch bureauonderzoek & Inventariserend  
Veldonderzoek, verkennende fase

**Weesperweg 3, Muiden  
Gemeente Gooise Meren**

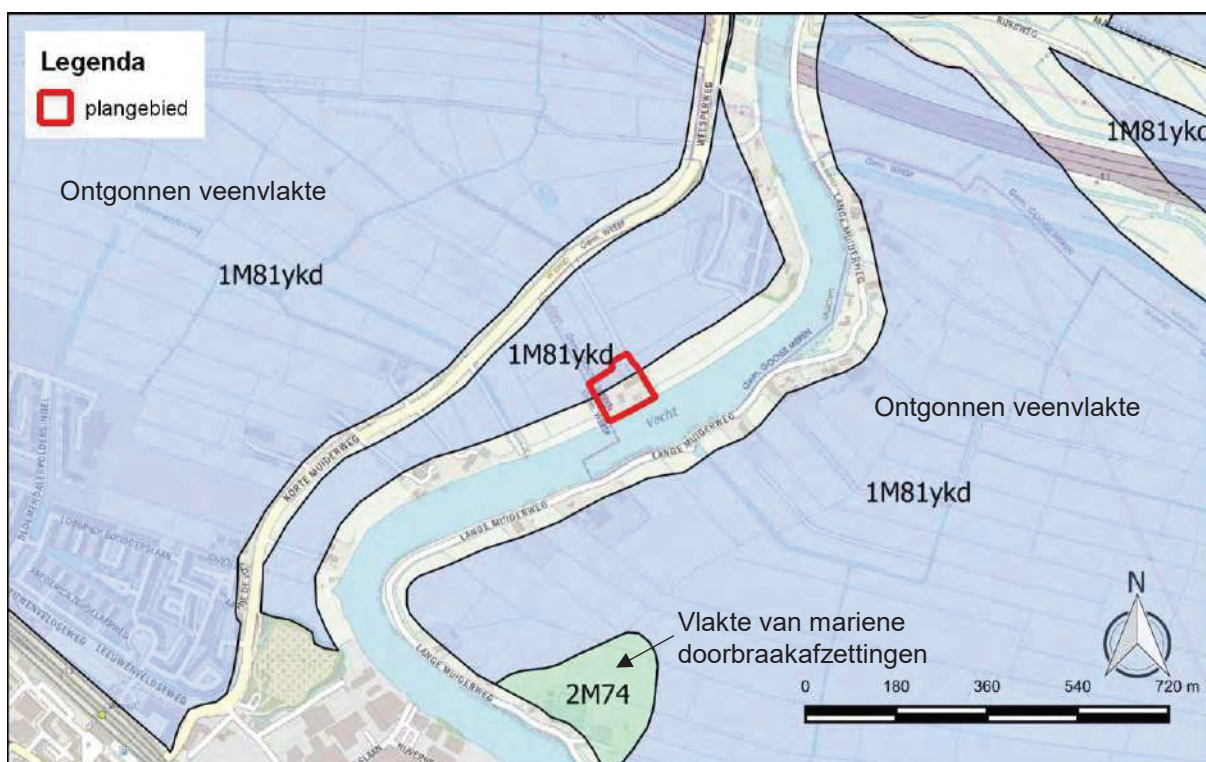
Figuur 2: Het plangebied op de geomorfologische kaart (bron: PDOK).

De Vecht en haar oevers zijn niet geclassificeerd in geomorfologische eenheden (Figuur 2). Het noordelijke deel van het plangebied ligt volgens de geomorfologische kaart op een ontgonnen veenvlakte (kaartcode 1M81ykd). De oevers van de Vecht hebben niet een duidelijke hogere ligging (Figuur 3 en Figuur 4), uitgezonderd een strook direct langs de rivier. Wat wel opvalt op de hoogtekaart is dat het van oudsher bebouwde deel van het perceel (zie ook paragraaf 2.3) relatief hoog ligt.

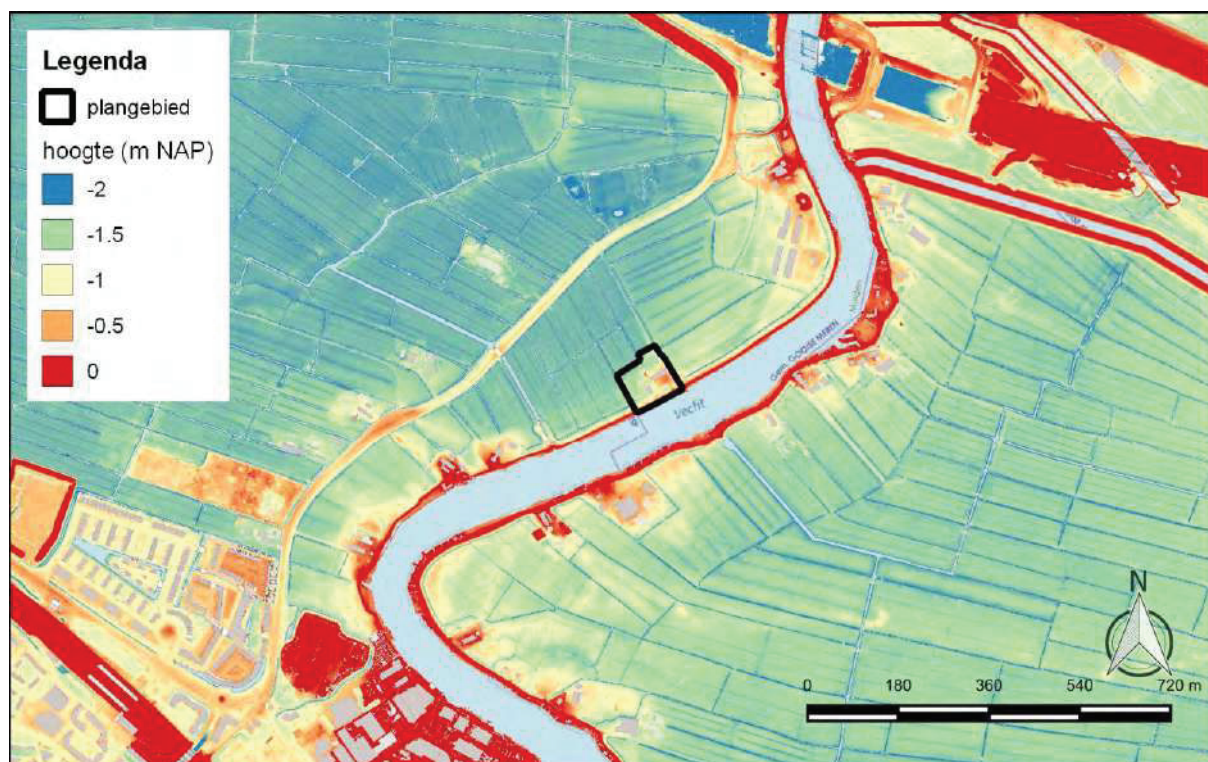
Figuur 3: Het plangebied op de hoogtekart (AHN3; bron: PDOK).

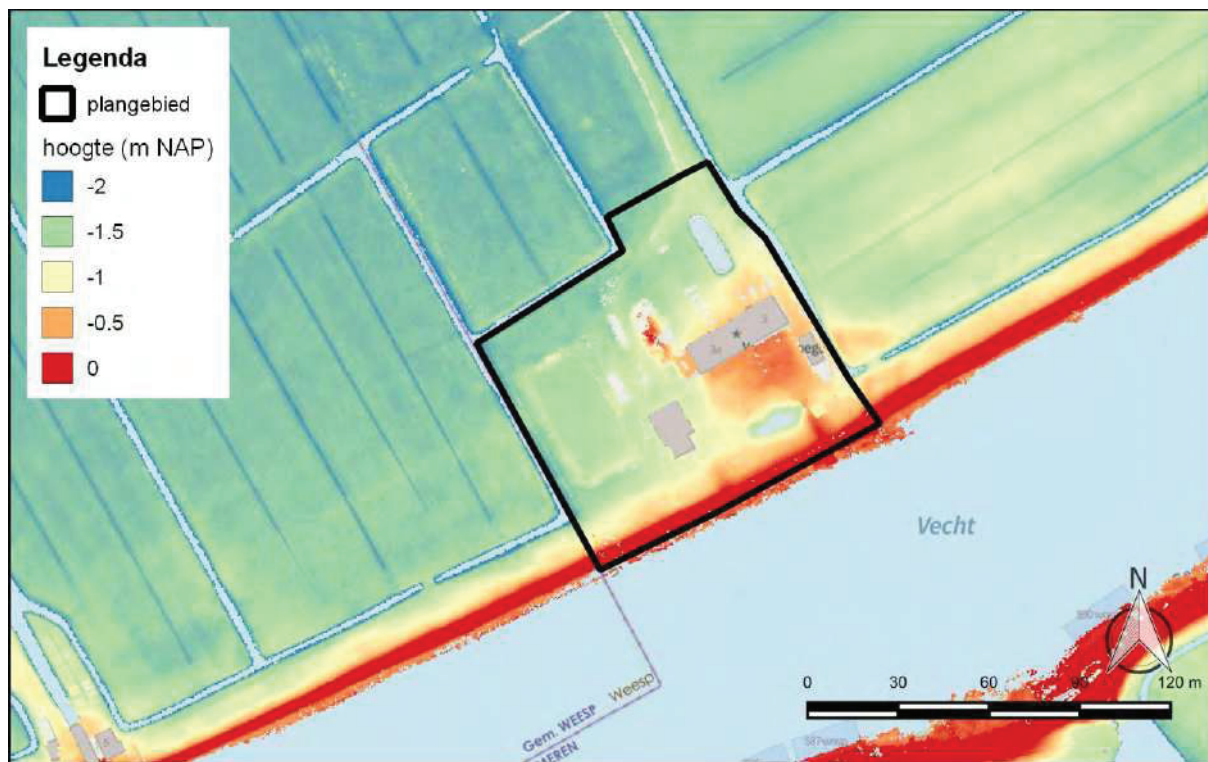
Figuur 4: Detail van het plangebied op de hoogtekart (AHN3; bron: PDOK).

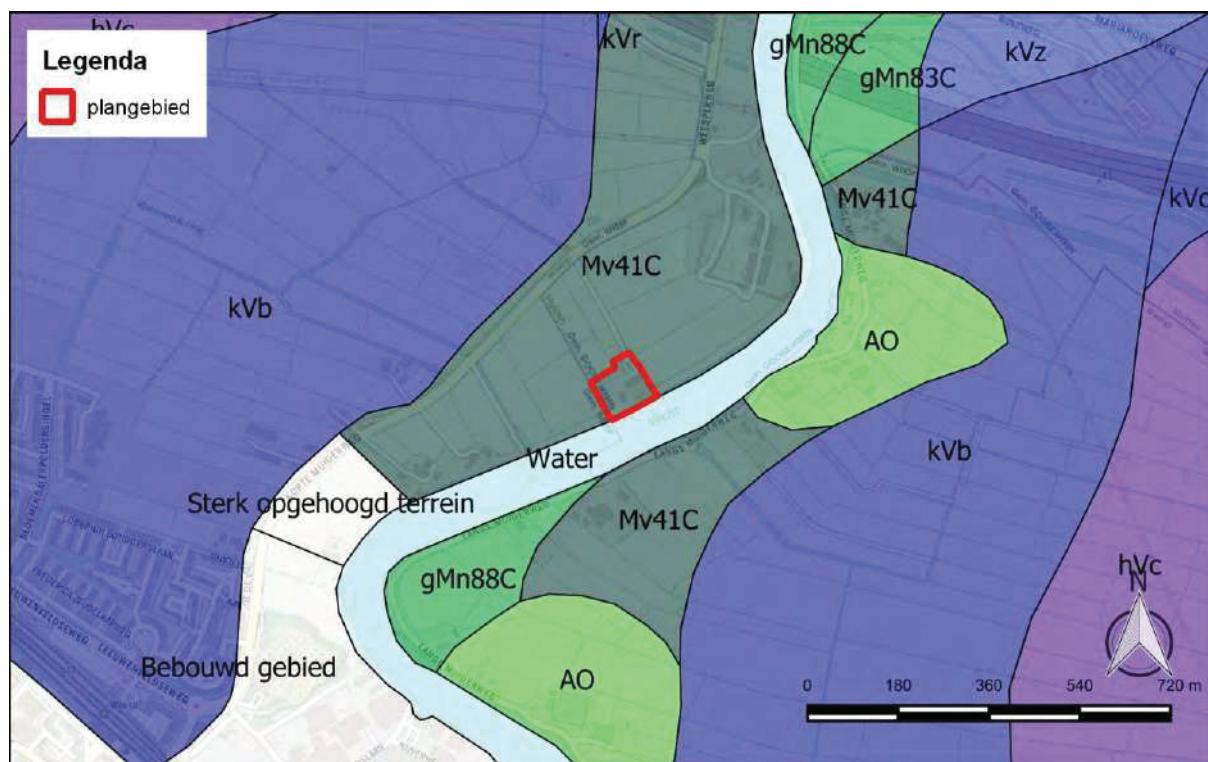
Figuur 5: Het plangebied op de bodemkaart (bron: PDOK).

Volgens de bodemkaart is in het plangebied sprake van kalkarme drechtvaaggronden van zware klei (kaartcode Mv41C; Figuur 5). Het zijn kleigronden op veen die voorkomen langs rivieren en kreekjes.

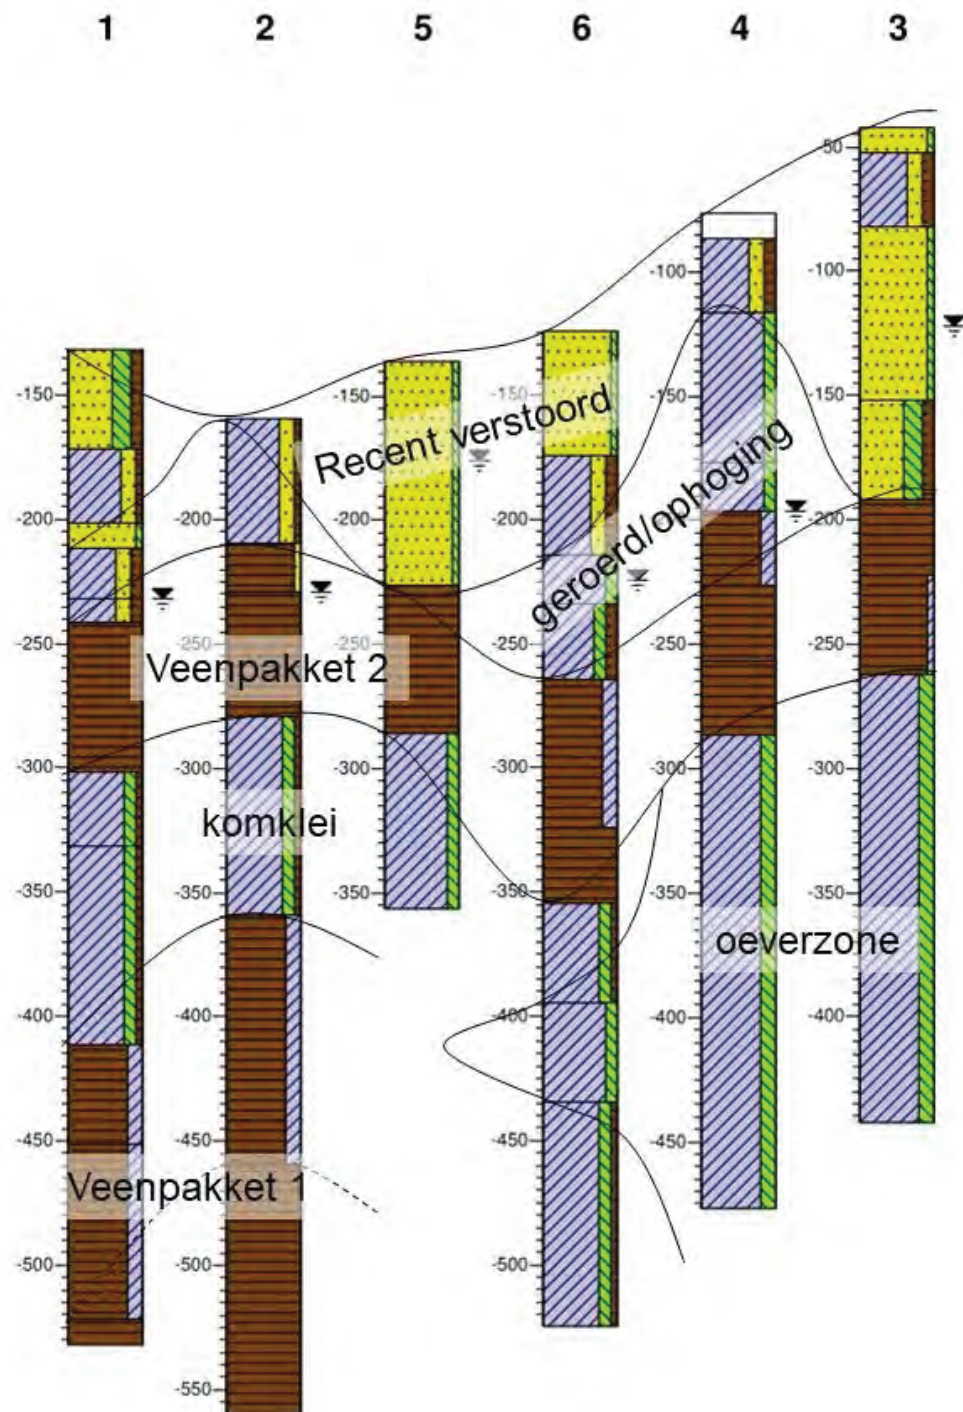
Figuur 10: Conceptueel profiel van de bodemopbouw in het plangebied. De boringen zijn niet geprojecteerd op een lijn, maar zodanig op een volgorde geplaatst dat de verschillende lagen samengevoegd kunnen worden tot verschillende pakketten.

Voor het beschrijven van de bodemopbouw is een conceptueel profiel gemaakt waarbij de boorpunten zijn opgenomen in een specifieke volgorde zodat de verschillende bodemlagen gegroepeerd kunnen worden in verschillende pakketten (Figuur 10).

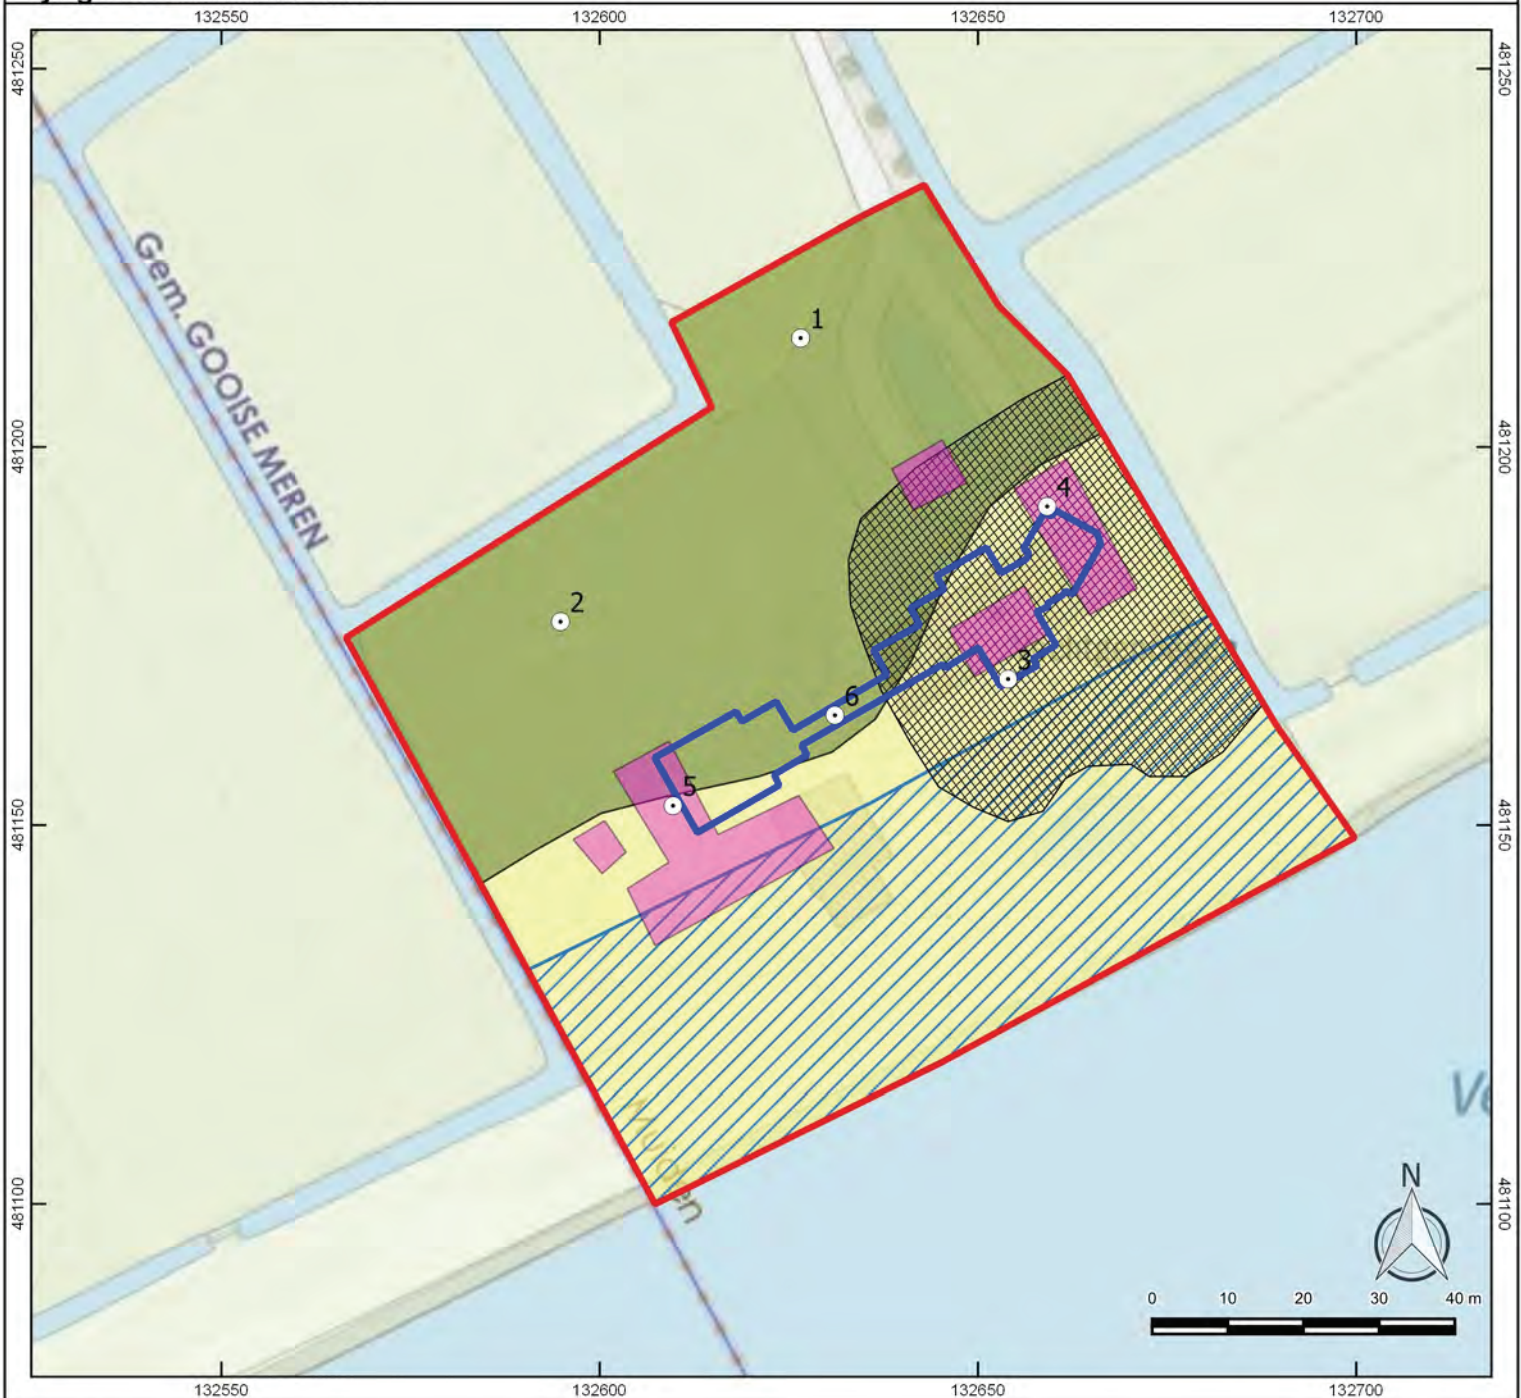
# Bijlage 3: Boorlocatiekaart

| boringen | verhoogde huisplaats |
| historische bebouwing | |

De ligging van het (her) in te richten gebied, ofwel het plangebied, is weergegeven in Bijlage 1. Het plangebied ligt op de oever van de rivier de Vecht, tussen Muiden en Weesp. Het plangebied heeft een oppervlakte van 9.500 m<sup>2</sup> en een maaiveldhoogte die ligt tussen -0,3 en -1,6 m NAP. De exacte ligging en contouren van het plangebied zijn nader weergegeven in Bijlage 3 Figuur 1.

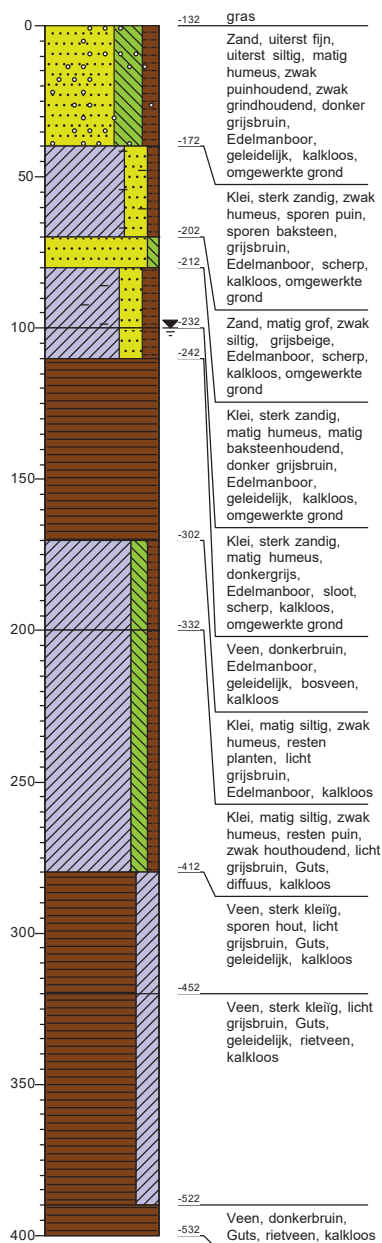
**Boring: 1**

Datum: 27-7-2020  
 X: 132626,54  
 Y: 481214,37  
 Hoogte (m NAP): -1,318

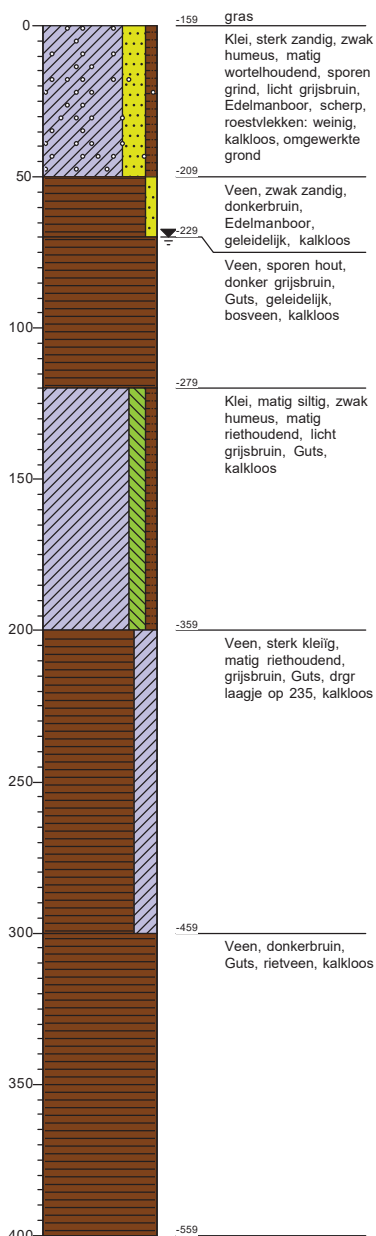
**Boring: 2**

Datum: 27-7-2020  
 X: 132595,20  
 Y: 481176,50  
 Hoogte (m NAP): -1,594

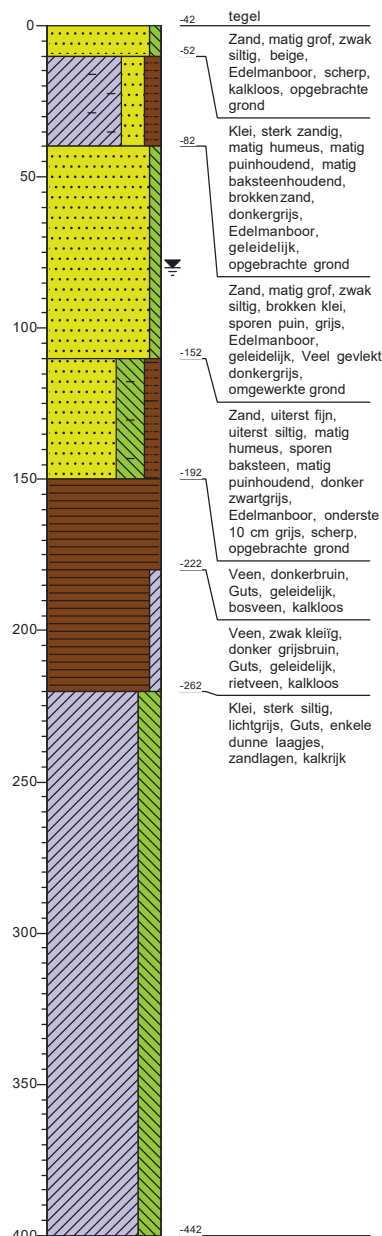
**Boring: 3**

Datum: 27-7-2020  
 X: 132653,96  
 Y: 481169,29  
 Hoogte (m NAP): -0,422

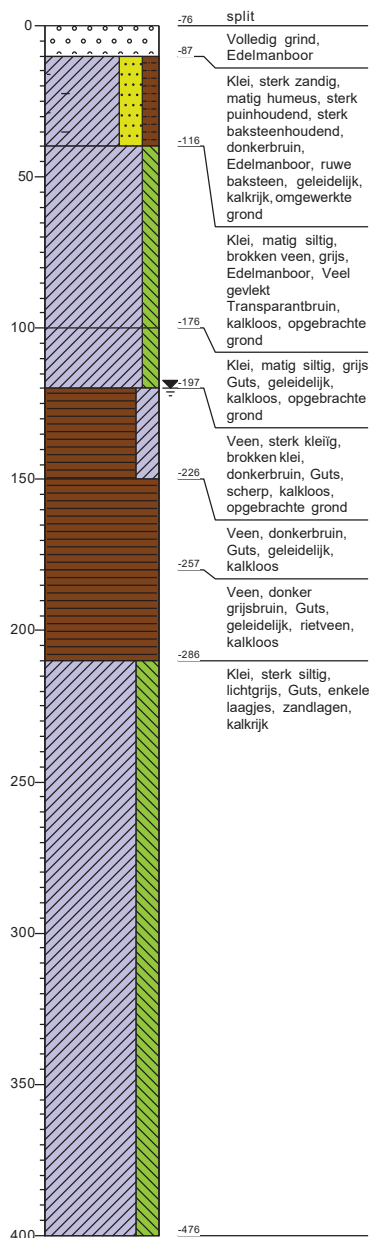
**Boring: 4**

Datum: 27-7-2020  
 X: 132659,13  
 Y: 481192,12  
 Hoogte (m NAP): -0,765

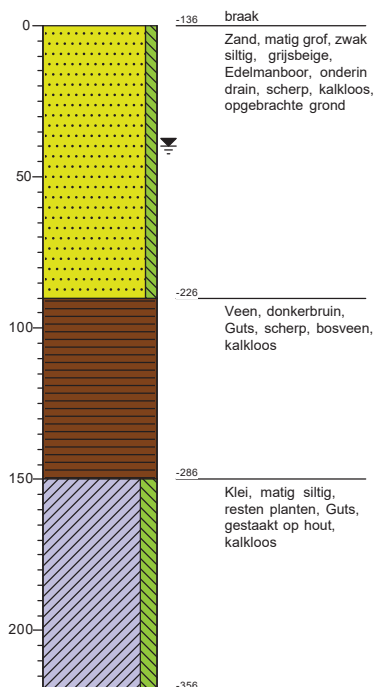
**Boring: 5**

Datum: 27-7-2020  
 X: 132609,68  
 Y: 481152,54  
 Hoogte (m NAP): -1,362  
 Opmerking: paardenbak

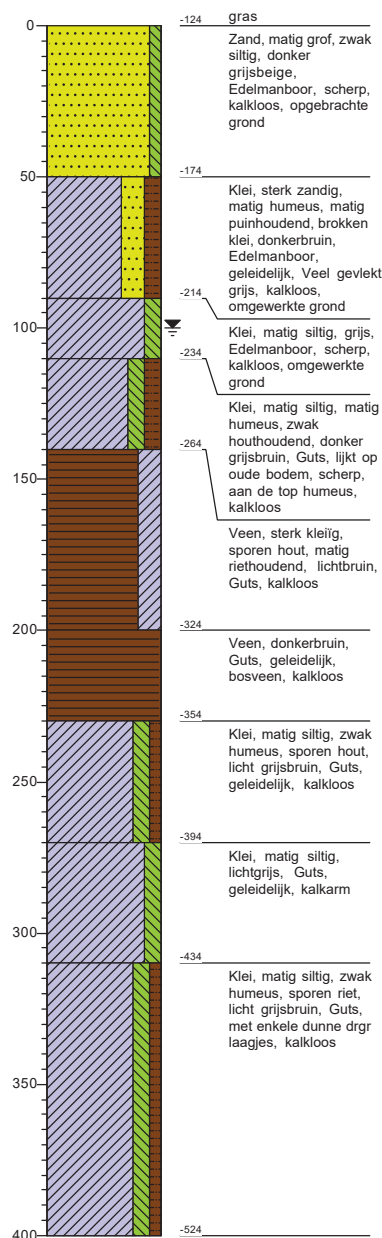
**Boring: 6**

Datum: 27-7-2020  
 X: 132631,07  
 Y: 481164,51  
 Hoogte (m NAP): -1,243

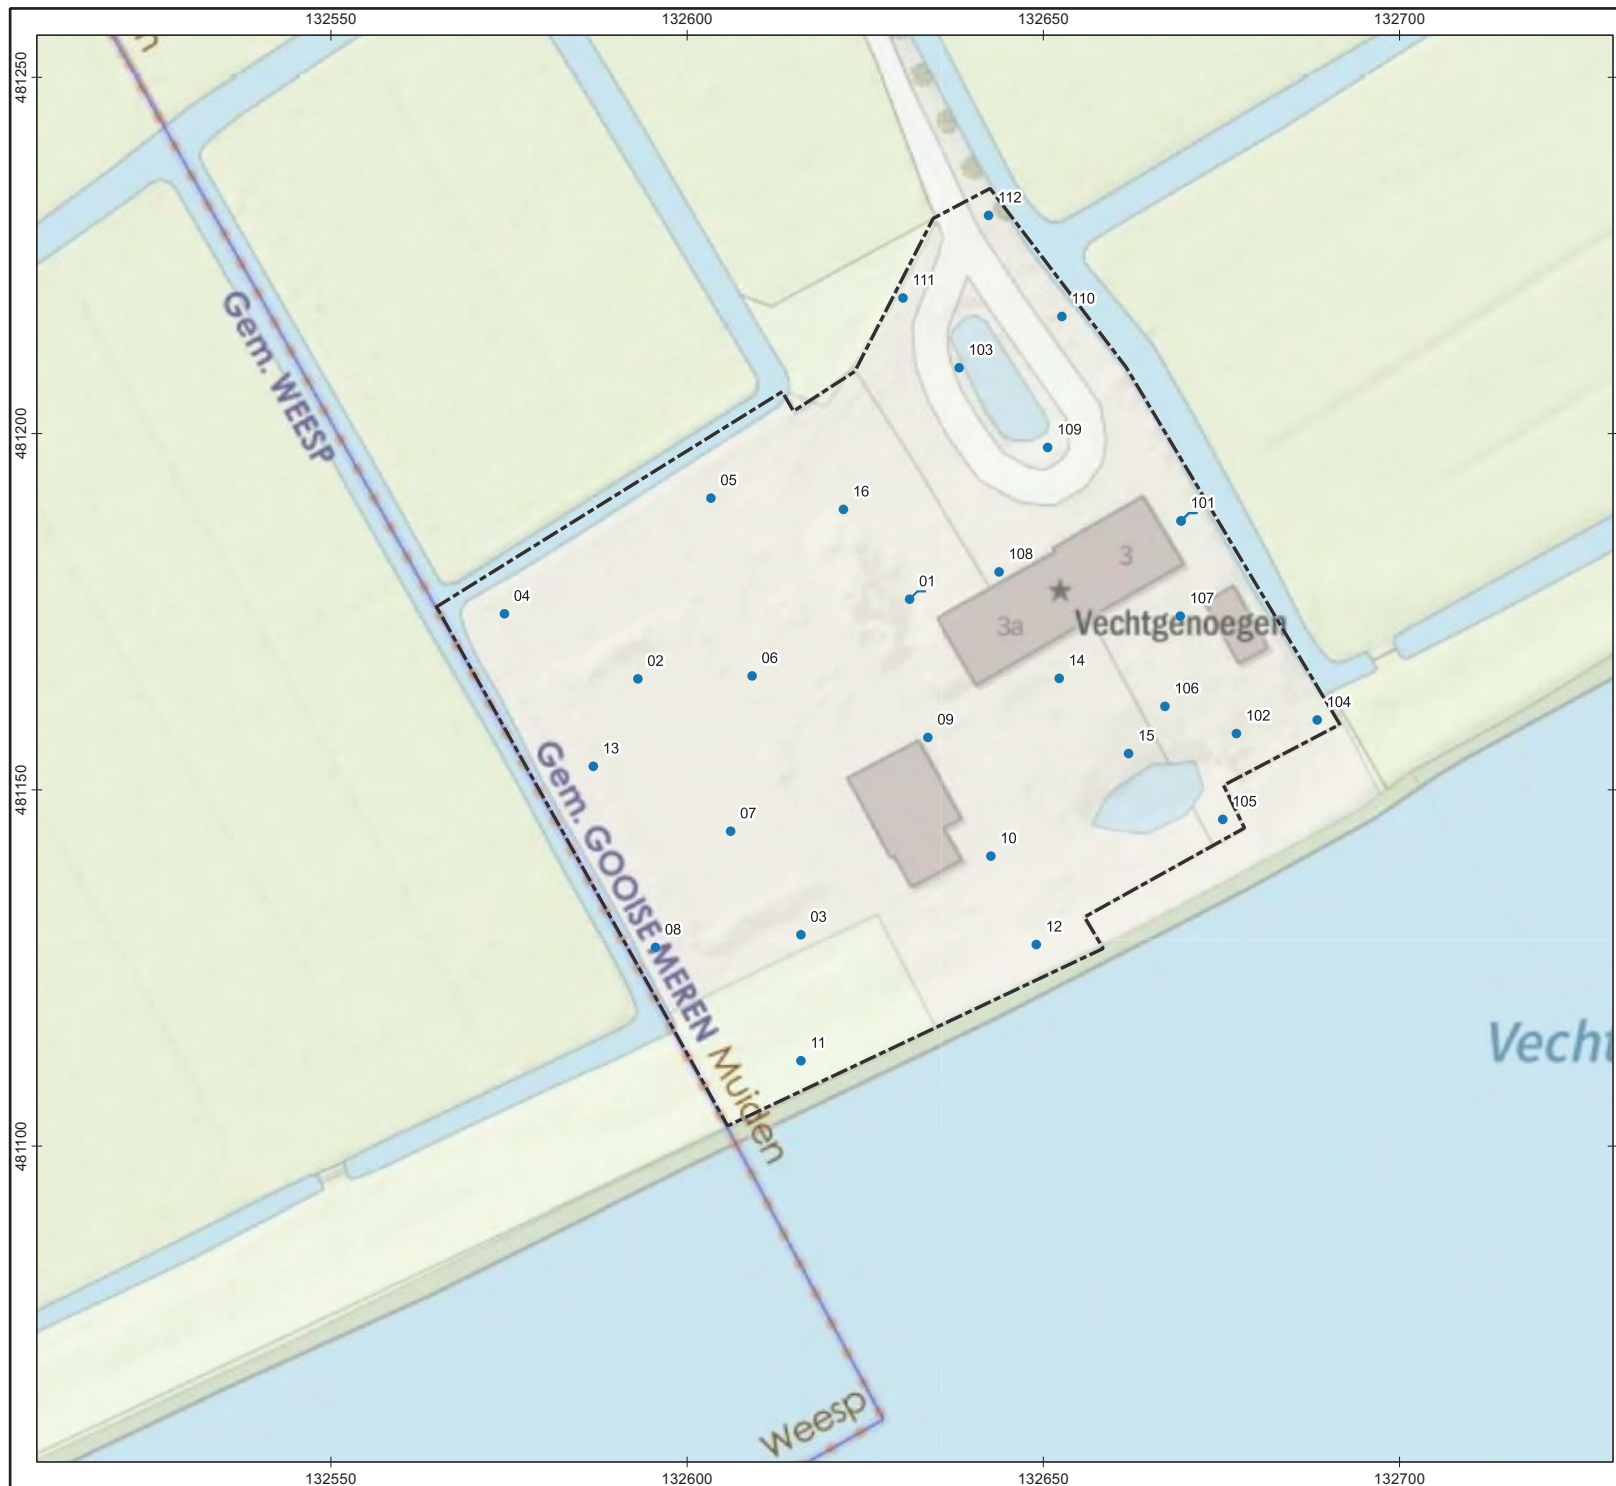
## 1.2 Situatietekening

- Legenda**
- Onderzoeksgebied
  - Boorpunten**
    - Boring
    - Boring met peilbuis

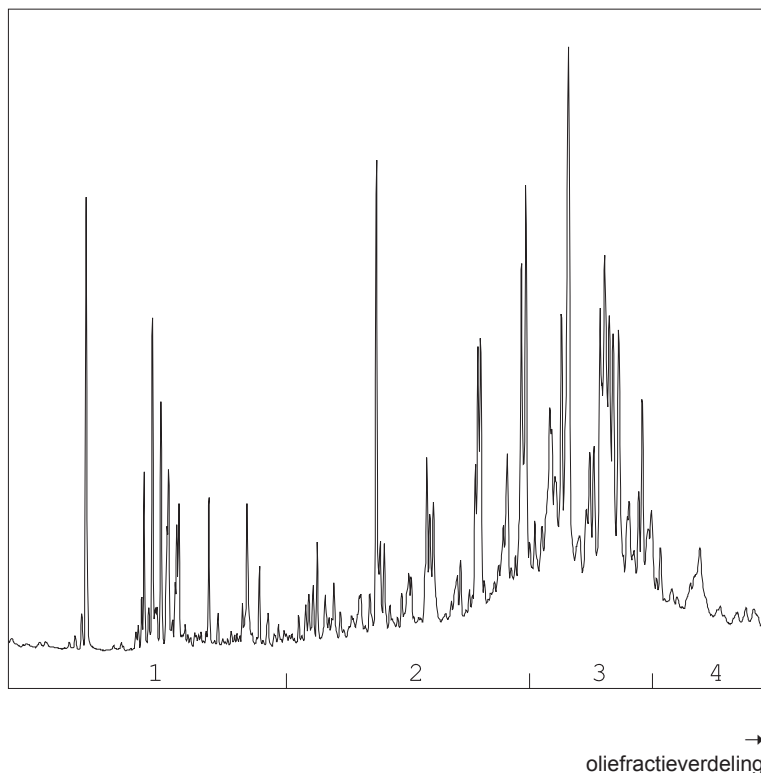
## OLIECHROMATOGRAM

**Monstercode** : 6091374  
**Project omschrijving** : 1909M931-Weesperweg 3 Muiden  
**Uw referentie** : MM01 01 (0-50) 09 (0-50)  
**Methode** : minerale olie (florisil clean-up)

1) fractie > C10 - C19	11 %
2) fractie C19 - C29	34 %
3) fractie C29 - C35	44 %
4) fractie C35 -< C40	11 %

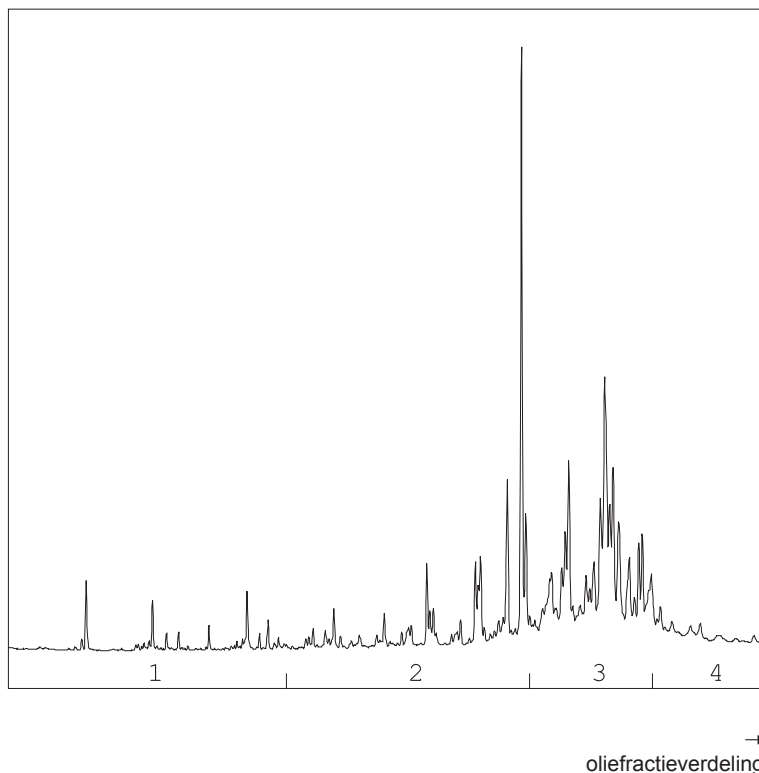
## OLIECHROMATOGRAM

**Monstercode** : 6091375  
**Project omschrijving** : 1909M931-Weesperweg 3 Muiden  
**Uw referentie** : MM02 11 (0-50) 12 (0-50) 13 (0-50) 16 (0-50)  
**Methode** : minerale olie (florisil clean-up)

1) fractie > C10 - C19	3 %
2) fractie C19 - C29	32 %
3) fractie C29 - C35	54 %
4) fractie C35 -< C40	10 %

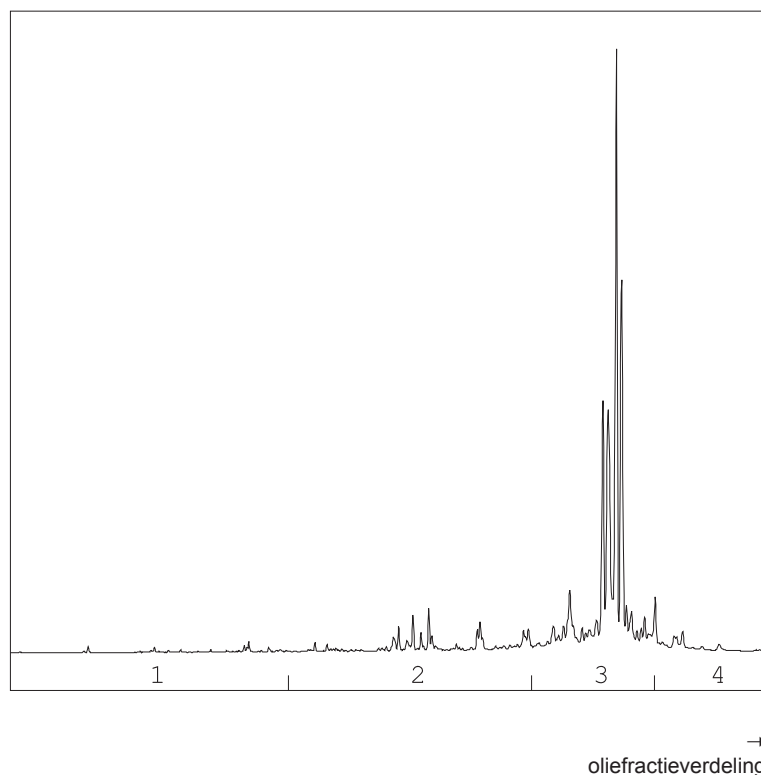
## OLIECHROMATOGRAM

Monstercode : 6091376  
Project omschrijving : 1909M931-Weesperweg 3 Muiden  
Uw referentie : MM03 03 (70-120) 10 (50-100)  
Methode : minerale olie (florisil clean-up)

1) fractie > C10 - C19	3 %
2) fractie C19 - C29	16 %
3) fractie C29 - C35	74 %
4) fractie C35 -< C40	8 %

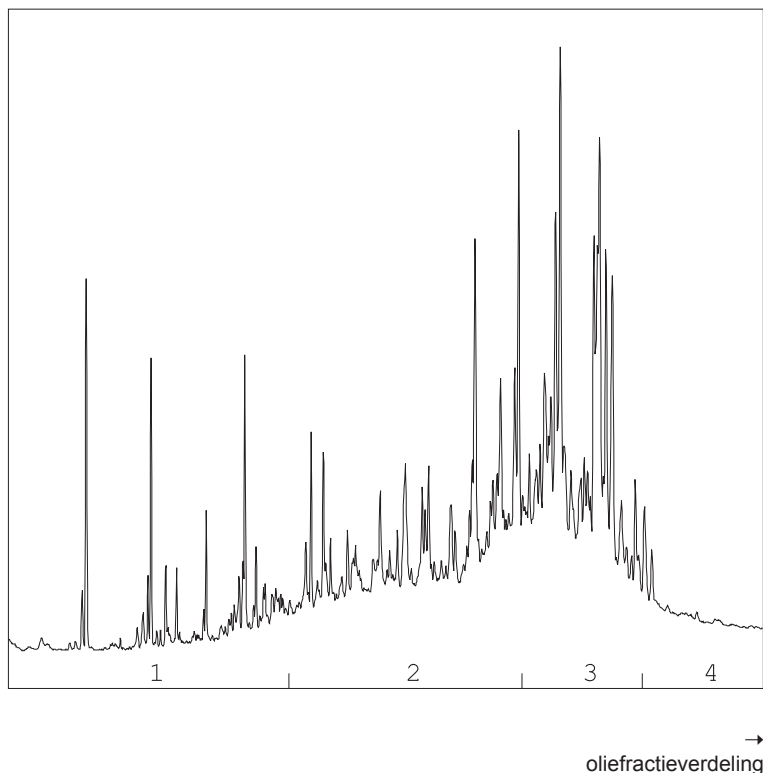
## OLIECHROMATOGRAM

**Monstercode** : 6091377  
**Project omschrijving** : 1909M931-Weesperweg 3 Muiden  
**Uw referentie** : MM04 01 (50-100)  
**Methode** : minerale olie (florisil clean-up)

1) fractie > C10 - C19	5 %
2) fractie C19 - C29	43 %
3) fractie C29 - C35	46 %
4) fractie C35 -< C40	5 %

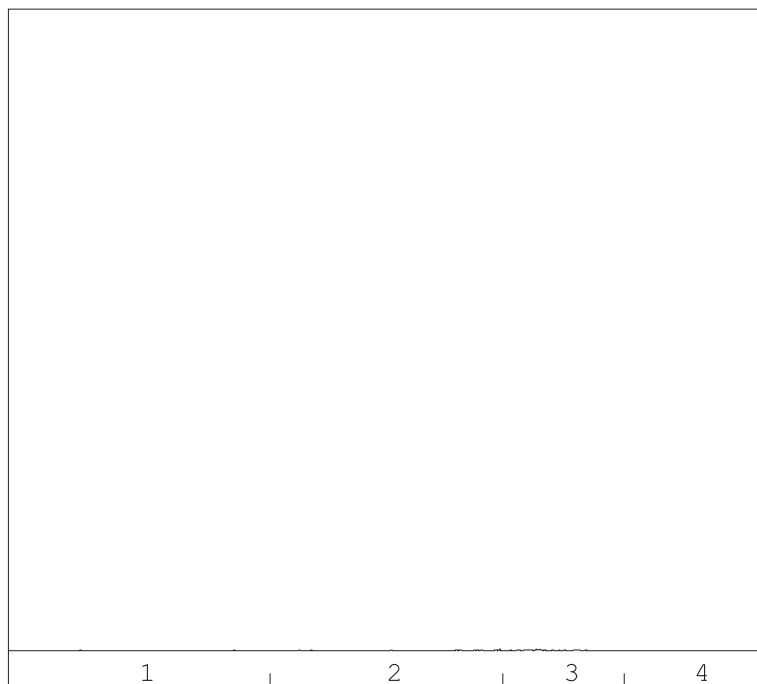
## OLIECHROMATOGRAM

minerale olie gehalte: &lt;35 mg/kg ds

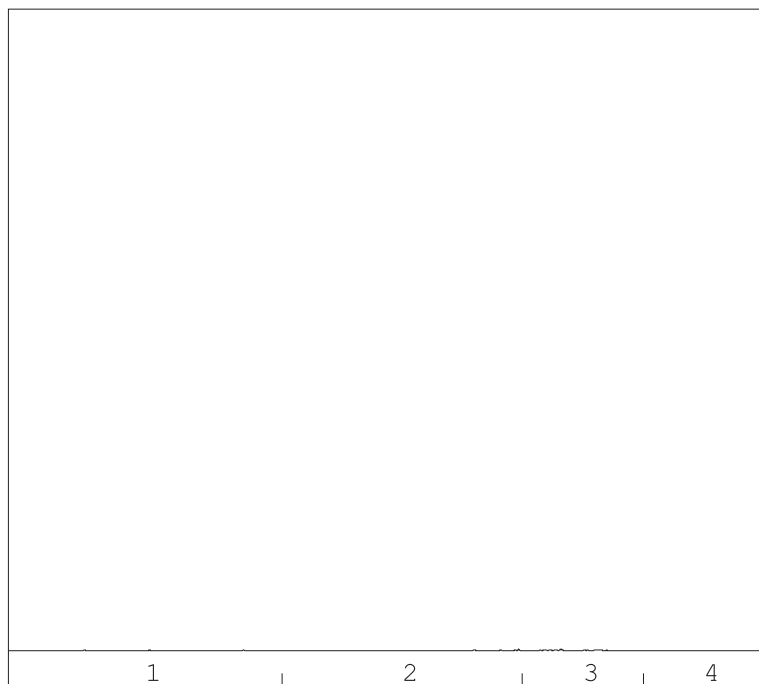
## OLIECHROMATOGRAM

minerale olie gehalte: <35 mg/kg ds

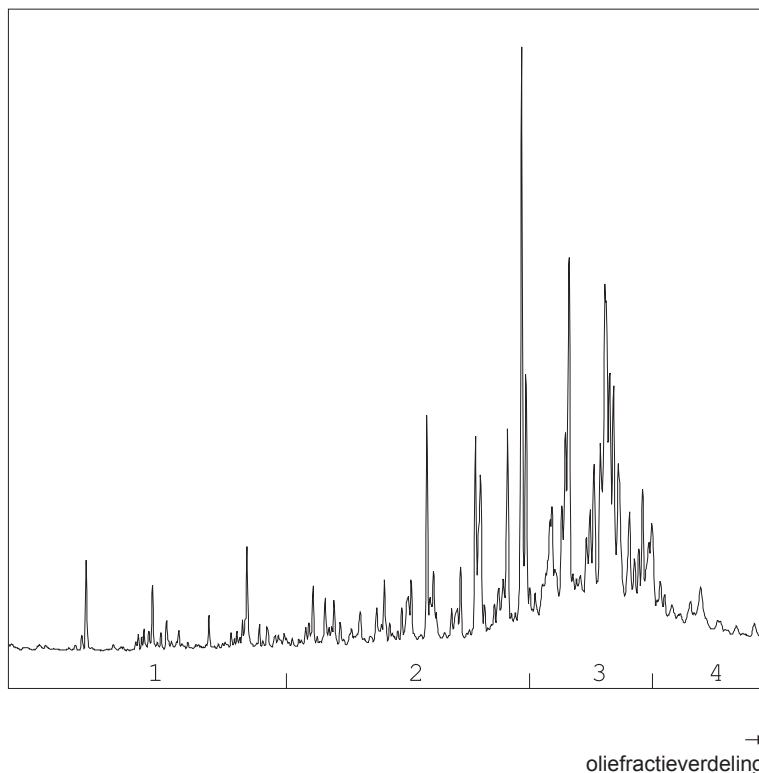
## OLIECHROMATOGRAM

1) fractie > C10 - C19	5 %
2) fractie C19 - C29	33 %
3) fractie C29 - C35	49 %
4) fractie C35 -< C40	12 %

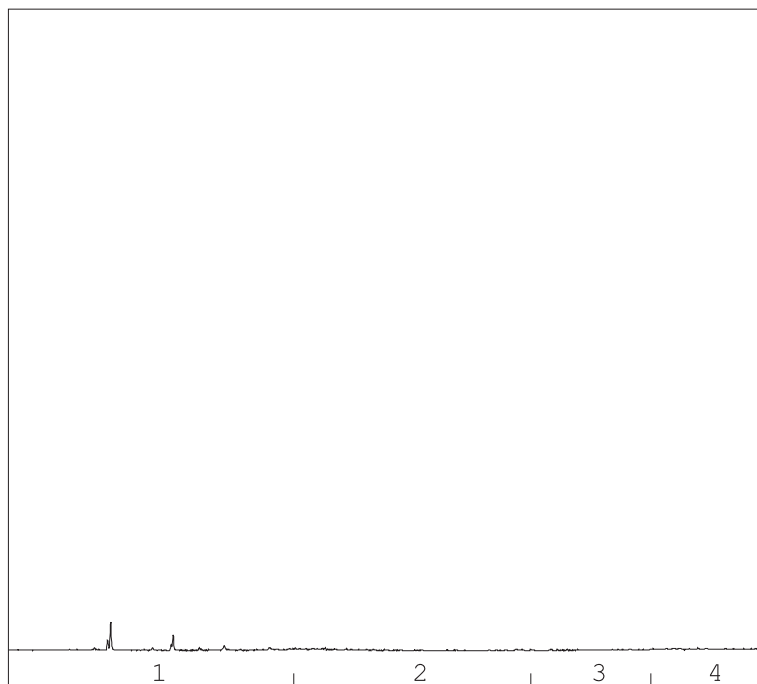
## OLIECHROMATOGRAM

minerale olie gehalte: <50 µg/l

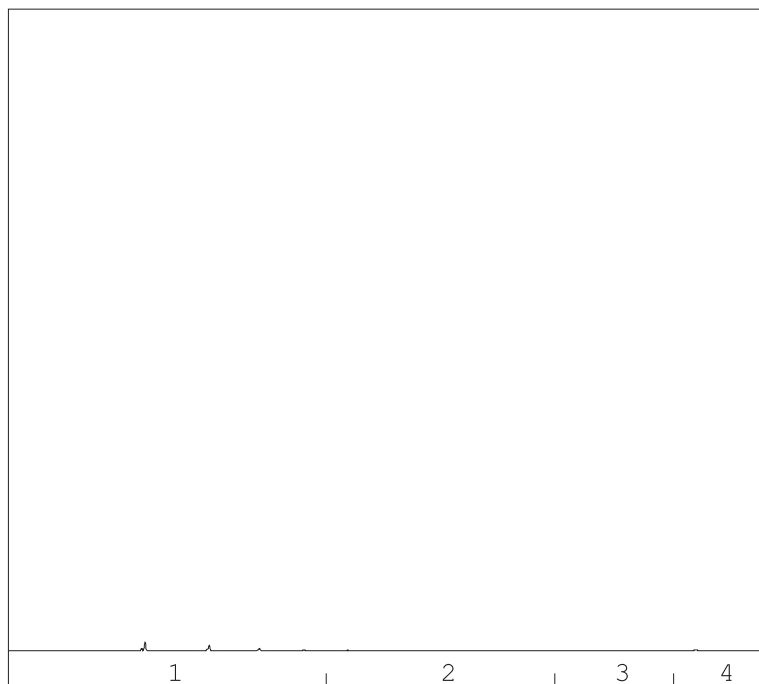
## OLIECHROMATOGRAM

minerale olie gehalte: <50 µg/l

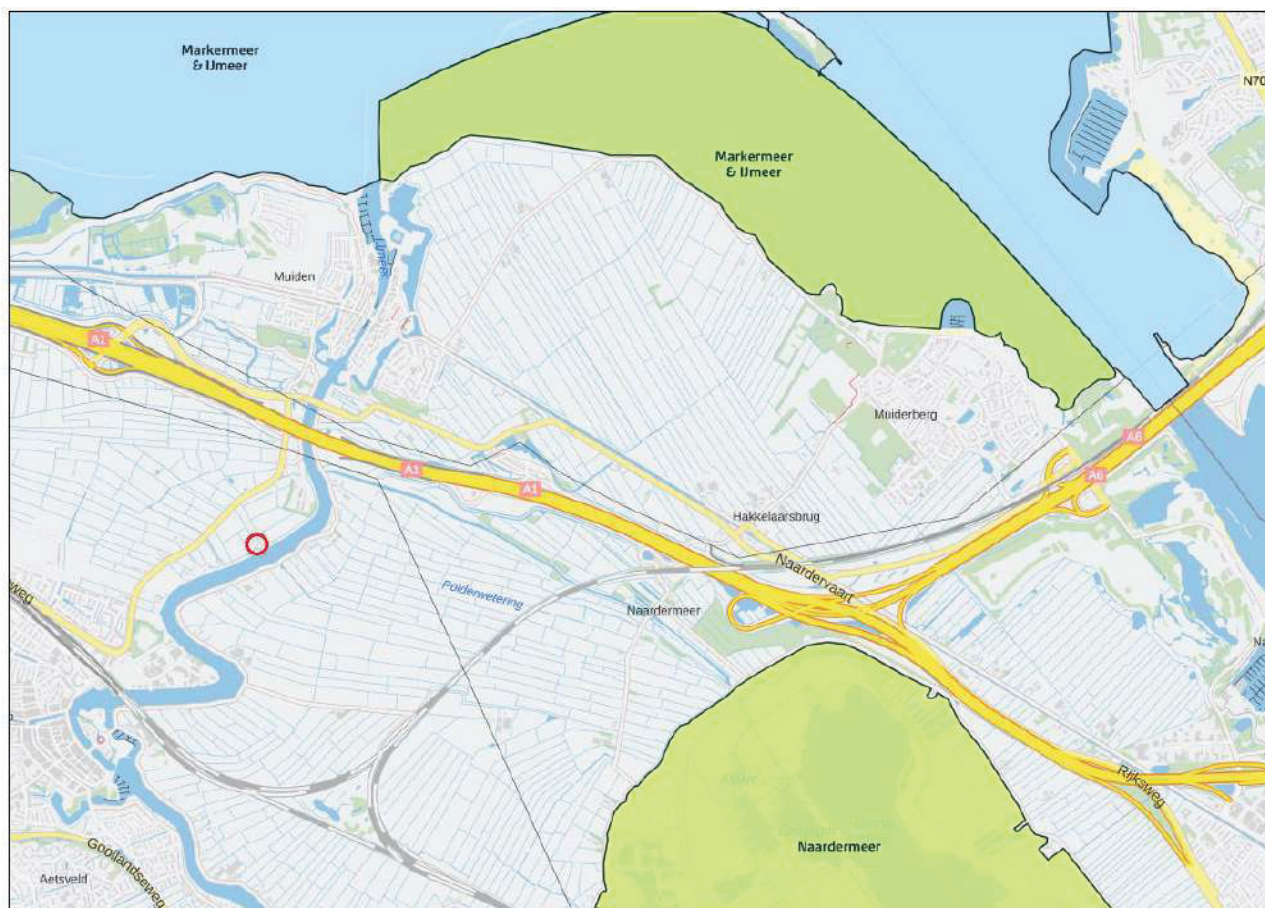
Figuur 1 Locatie beoogde ontwikkeling (rood omcirkeld) ten opzichte van Natura 2000-gebieden (AERIUS calculator)

Met het rekenmodel Aeries (versie 2020) zijn berekeningen uitgevoerd om de mogelijke gevolgen van de ontwikkeling voor de stikstofdepositie binnen Natura 2000 in beeld te brengen, daarbij is de gebruiksfase (na oplevering van de beoogde ontwikkeling) beschouwd. Voor de realisatiefase geldt een vrijstelling, hier wordt nader op ingegaan in deze notitie. In deze memo wordt achtereenvolgens ingegaan op de gehanteerde uitgangspunten, de resultaten en de conclusie. De invoer- en uitvoergegevens vanuit Aeries zijn opgenomen in een aparte bijlage.
