Sporenonderzoek Tweemaster

Naarden

1. Inleiding

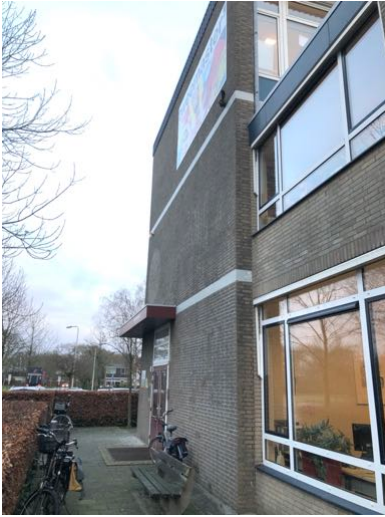
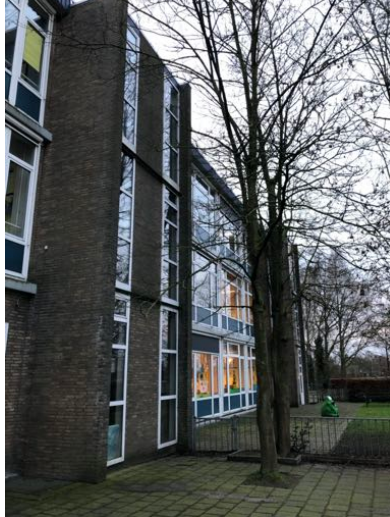
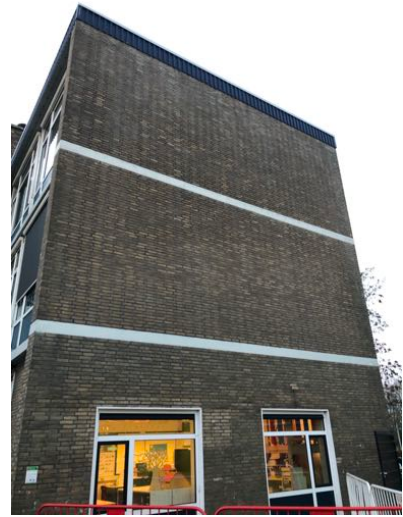
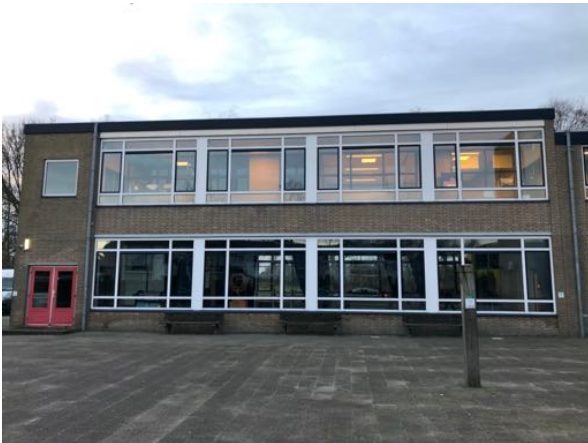
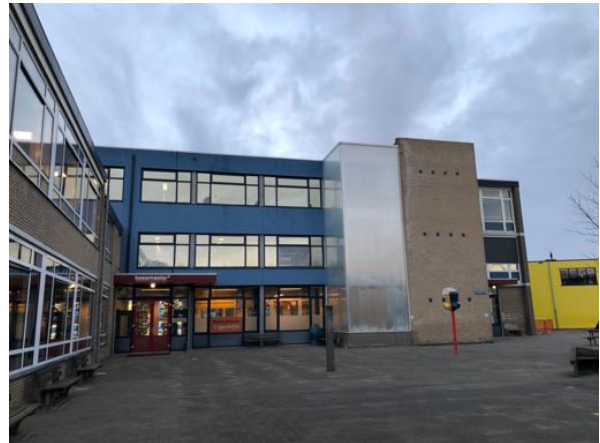
Gevelaanzichten de Tweemaster te Naarden.

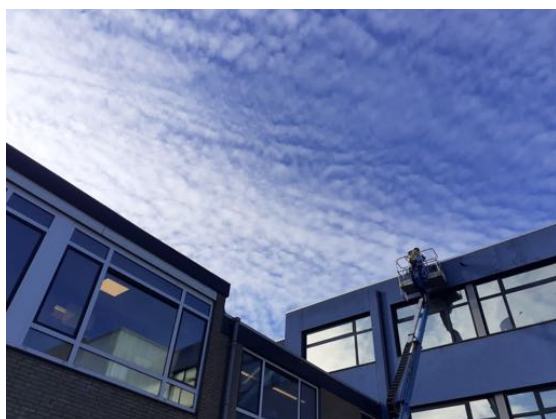
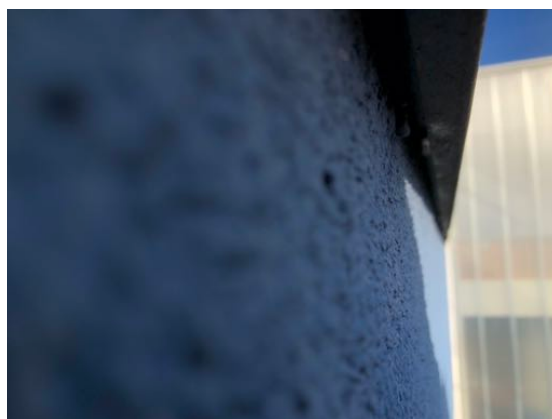
Inzet hoogwerker voor inspectie hoge delen. Daktrim, kozijnen, HWA etc. Links: inspectie daktrim. Rechts: aansluiting daktrim is te nauw voor vleermuizen. De kier is slechts enkele millimeters breed.

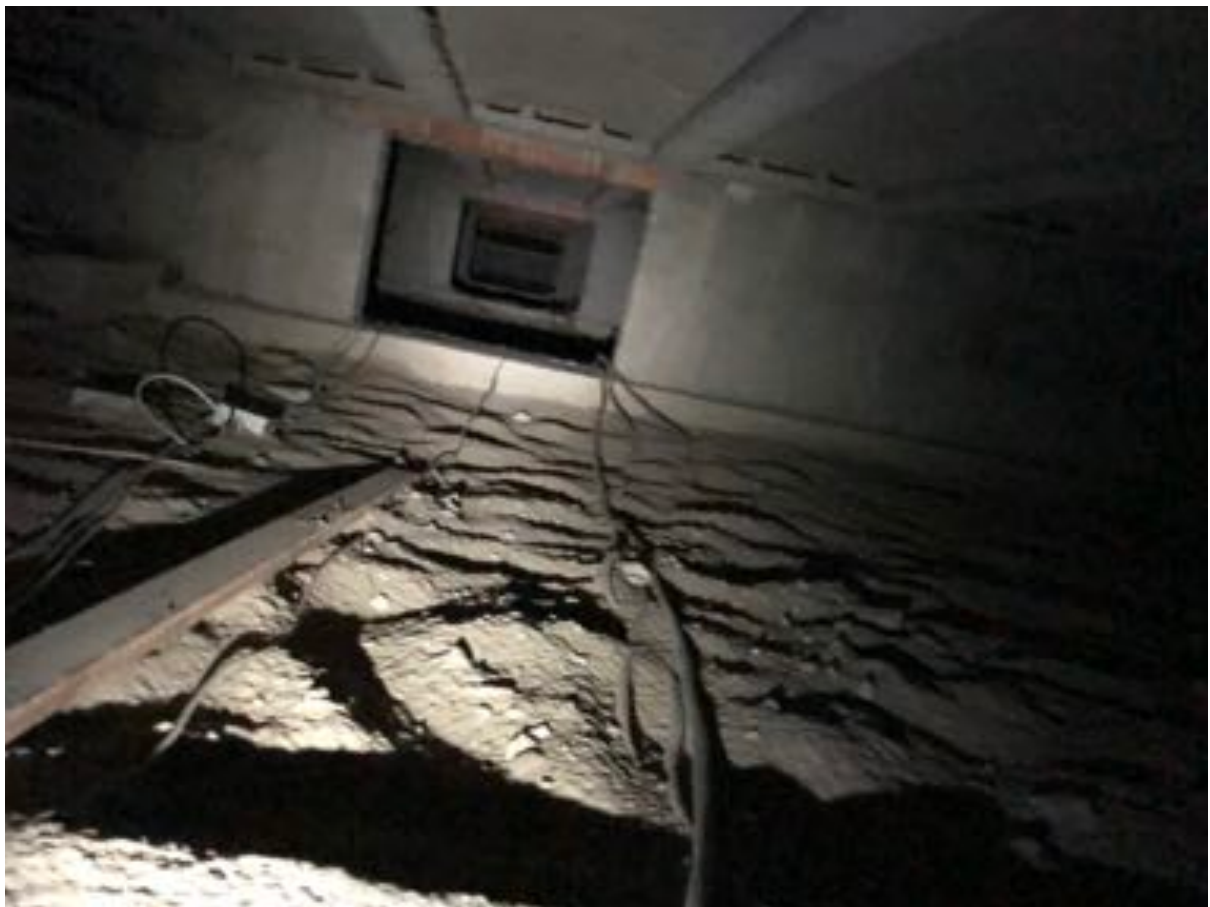
Inspectie kruipruimte. Het betreft een grote ruimte. Er zijn geen sporen van beschermde soorten aangetroffen. Er is geen toegang tot de kruipruimte gevonden anders dan het luik in de vloer.

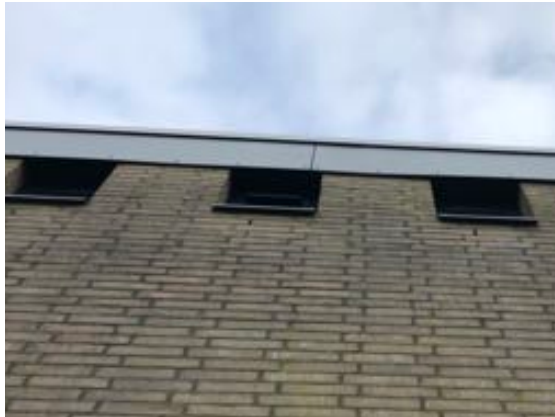
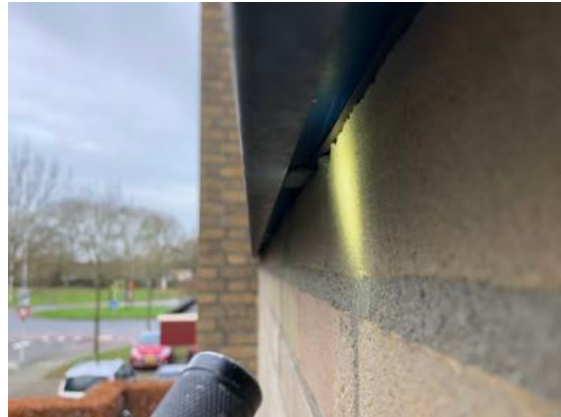
Links: enkele ramen die aansluiten op boeiboord. Rechts: inspectie van dichtbij laat zien dat het boeiboord netjes is afgewerkt en daardoor geen toegang biedt voor vleermuizen.

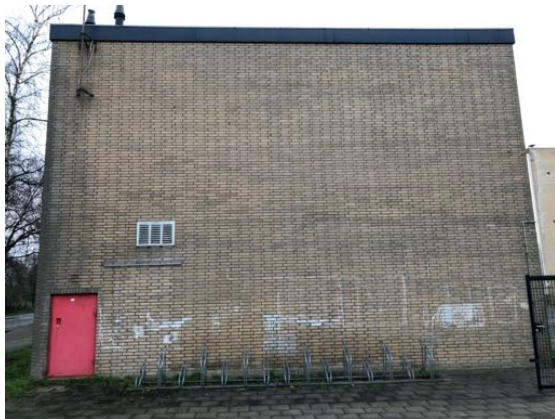
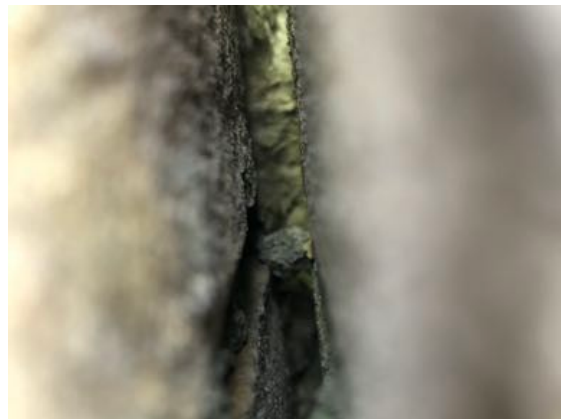
Blinde gevel met boeiboord en enkele openingen. Rechts: in de spouwmuur is steenwol aangetroffen. Hier is geen ruimte aanwezig.

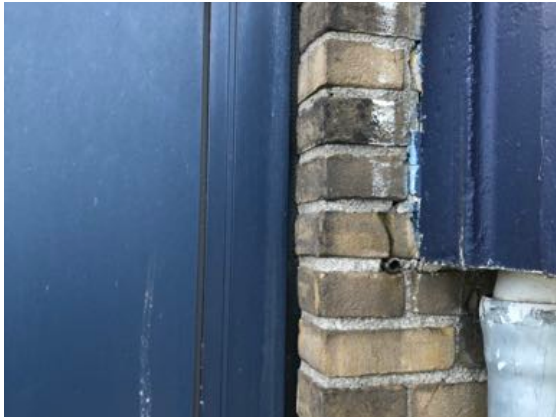
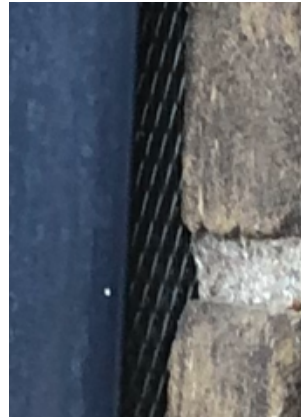
Links: aansluiting gevelbekleding met muur. Rechts: detail van de foto links. Hierbij is duidelijk de DPC-folie te zien. Deze folie wordt gebruikt om aansluitingen met de gevel waterdicht aan te leggen. In dit geval is dat ook vleermuisdicht.

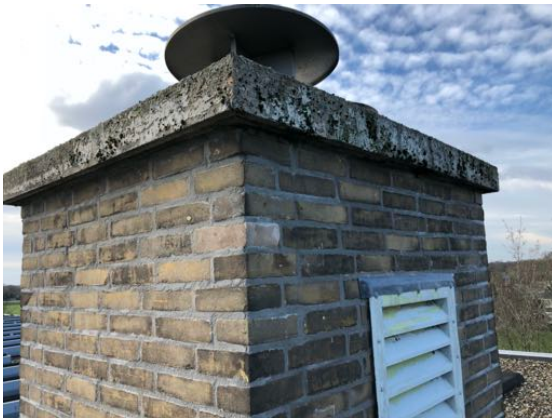
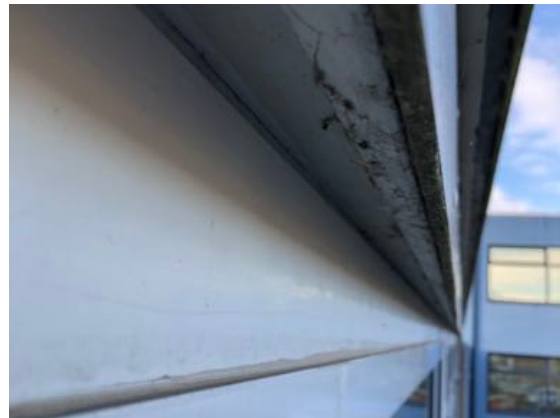
Links: opbouw rookgasafvoer, hierin geen mogelijkheden voor vleermuizen aangetroffen. Rechts: bovenzijde kozijnen hermetisch afgesloten.

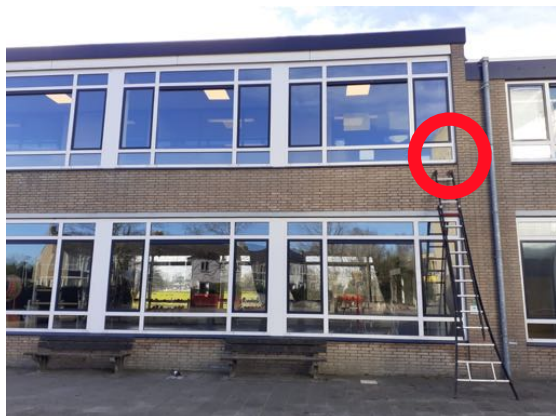
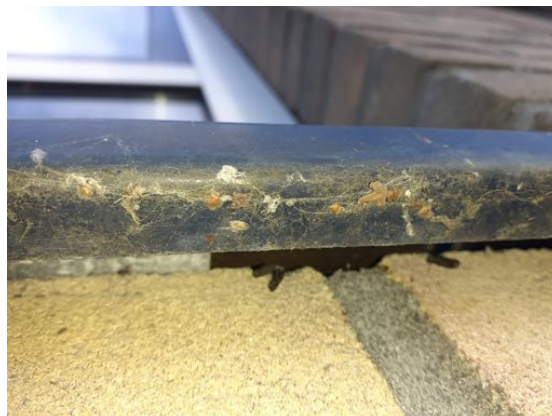
Aan de zuidkant van het gebouw is bij 1 vensterbank een verblijfplaats van vleermuizen vastgesteld. Het gaat hier om een kleine verblijfplaats die vermoedelijk als zomerverblijfplaats wordt gebruikt. Er zijn geen vleermuizen gevonden maar wel enkele keutels. Tevens is in nabijheid van deze vensterbank een vleermuiskeutel gevonden op de muur. Hier zijn geen potentiële openingen gevonden. Deze keutel is waarschijnlijk afgezet tijdens het zwermen in de ochtend.

Links: ladder opgesteld bij de gevonden vaste rust- en verblijfplaats, aangegeven met de rode cirkel Rechts: gevonden keutels van vleermuizen.

Het verdient aanbeveling om vooruitlopend op het vervolgtraject 4 vleermuiskasten op te hangen aan bebouwing die behouden blijft en die binnen een straal van maximaal 200 meter van de verblijfplaats ligt. Het bevoegd gezag eist namelijk dat de kasten al gedurende een zogenaamde gewenningsperiode moeten hangen. Er is geen ontheffing nodig om vleermuiskasten op te hangen. Tevens is het aan te raden de verzamelde keutels te laten analyseren zodat exact bekend is welke soort vleermuis gebruik maakt van het schoolgebouw.

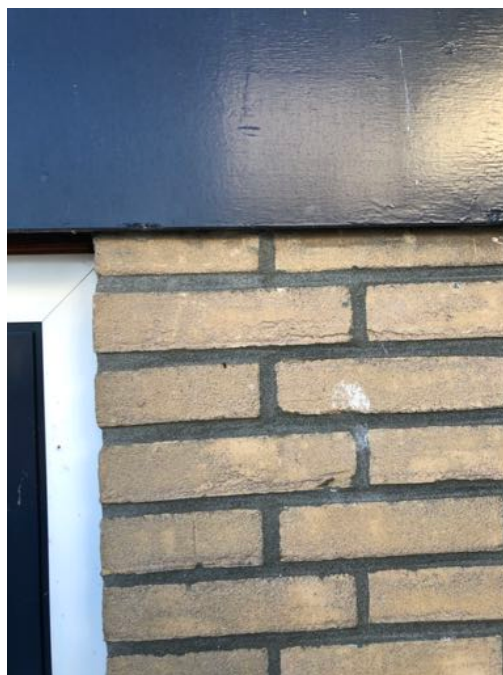
Een enkele vleermuiskeutel (rood omcirkeld) is aangetroffen op de muur vlakbij de verblijfplaats. Hier zijn geen openingen gevonden dus het betreft een keutel die is achtergebleven tijdens zwermgedrag/aantikken van de gevel.
