Ecologisch werkprotocol Brinklaan 82 te Bussum

Status:	Definitief
Versie:	1.0
Project:	BE/2020/836/EWP
Zaakkenmerk/nummer	OD.334295
Datum:	19 juli 2021
Samensteller(s):	ing. L. Pieterman
Opdrachtgever:

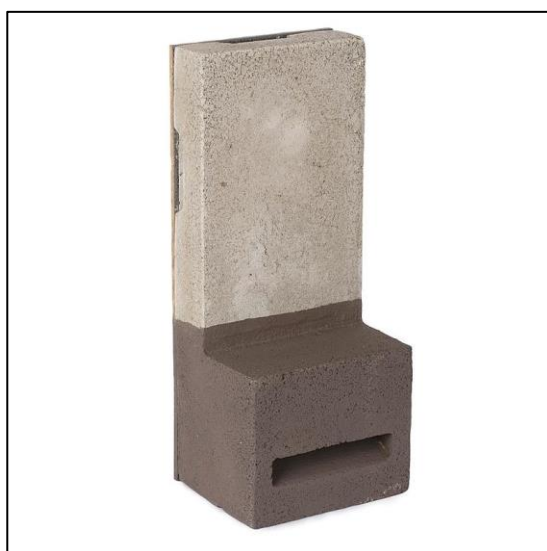
Figuur 3.3 De permanente (inbouwsteen) voorzieningen voor de gewone dwergvleermuis (VivaraPro, type IB VL 06. Dit betreft de verbeterde versie van de IB VL 01).

Integreren vleermuis inbouwstenen	Binnen de begrenzing van de planlocatie dienen minimaal 8 permanente verblijfplaatsen in de vorm van inbouwkasten te worden gerealiseerd zoals aangegeven in Bijlage 3 van de beschikking. Deze dienen conform het kennisdocument Gewone dwergvleermuis geplaatst te worden.	Gewone dwergvleermuis	Slokker Vastgoed B.V.
Bijhouden logboek	Alle werkzaamheden die (mogelijk) een effect hebben op beschermde flora en fauna dienen genoteerd te worden in het aangeleverde logboek.	Alle soortgroepen	Slokker Vastgoed B.V.
