Terrein aan de  
Brinklaan 82 en Herenstraat 6 te  
Bussum

Verkennd bodemonderzoek conform NEN 5740

<b>Rapportnummer</b>	jll.bsm.14263.r01
<b>Versienummer</b>	1
<b>Datum</b>	22 december 2014

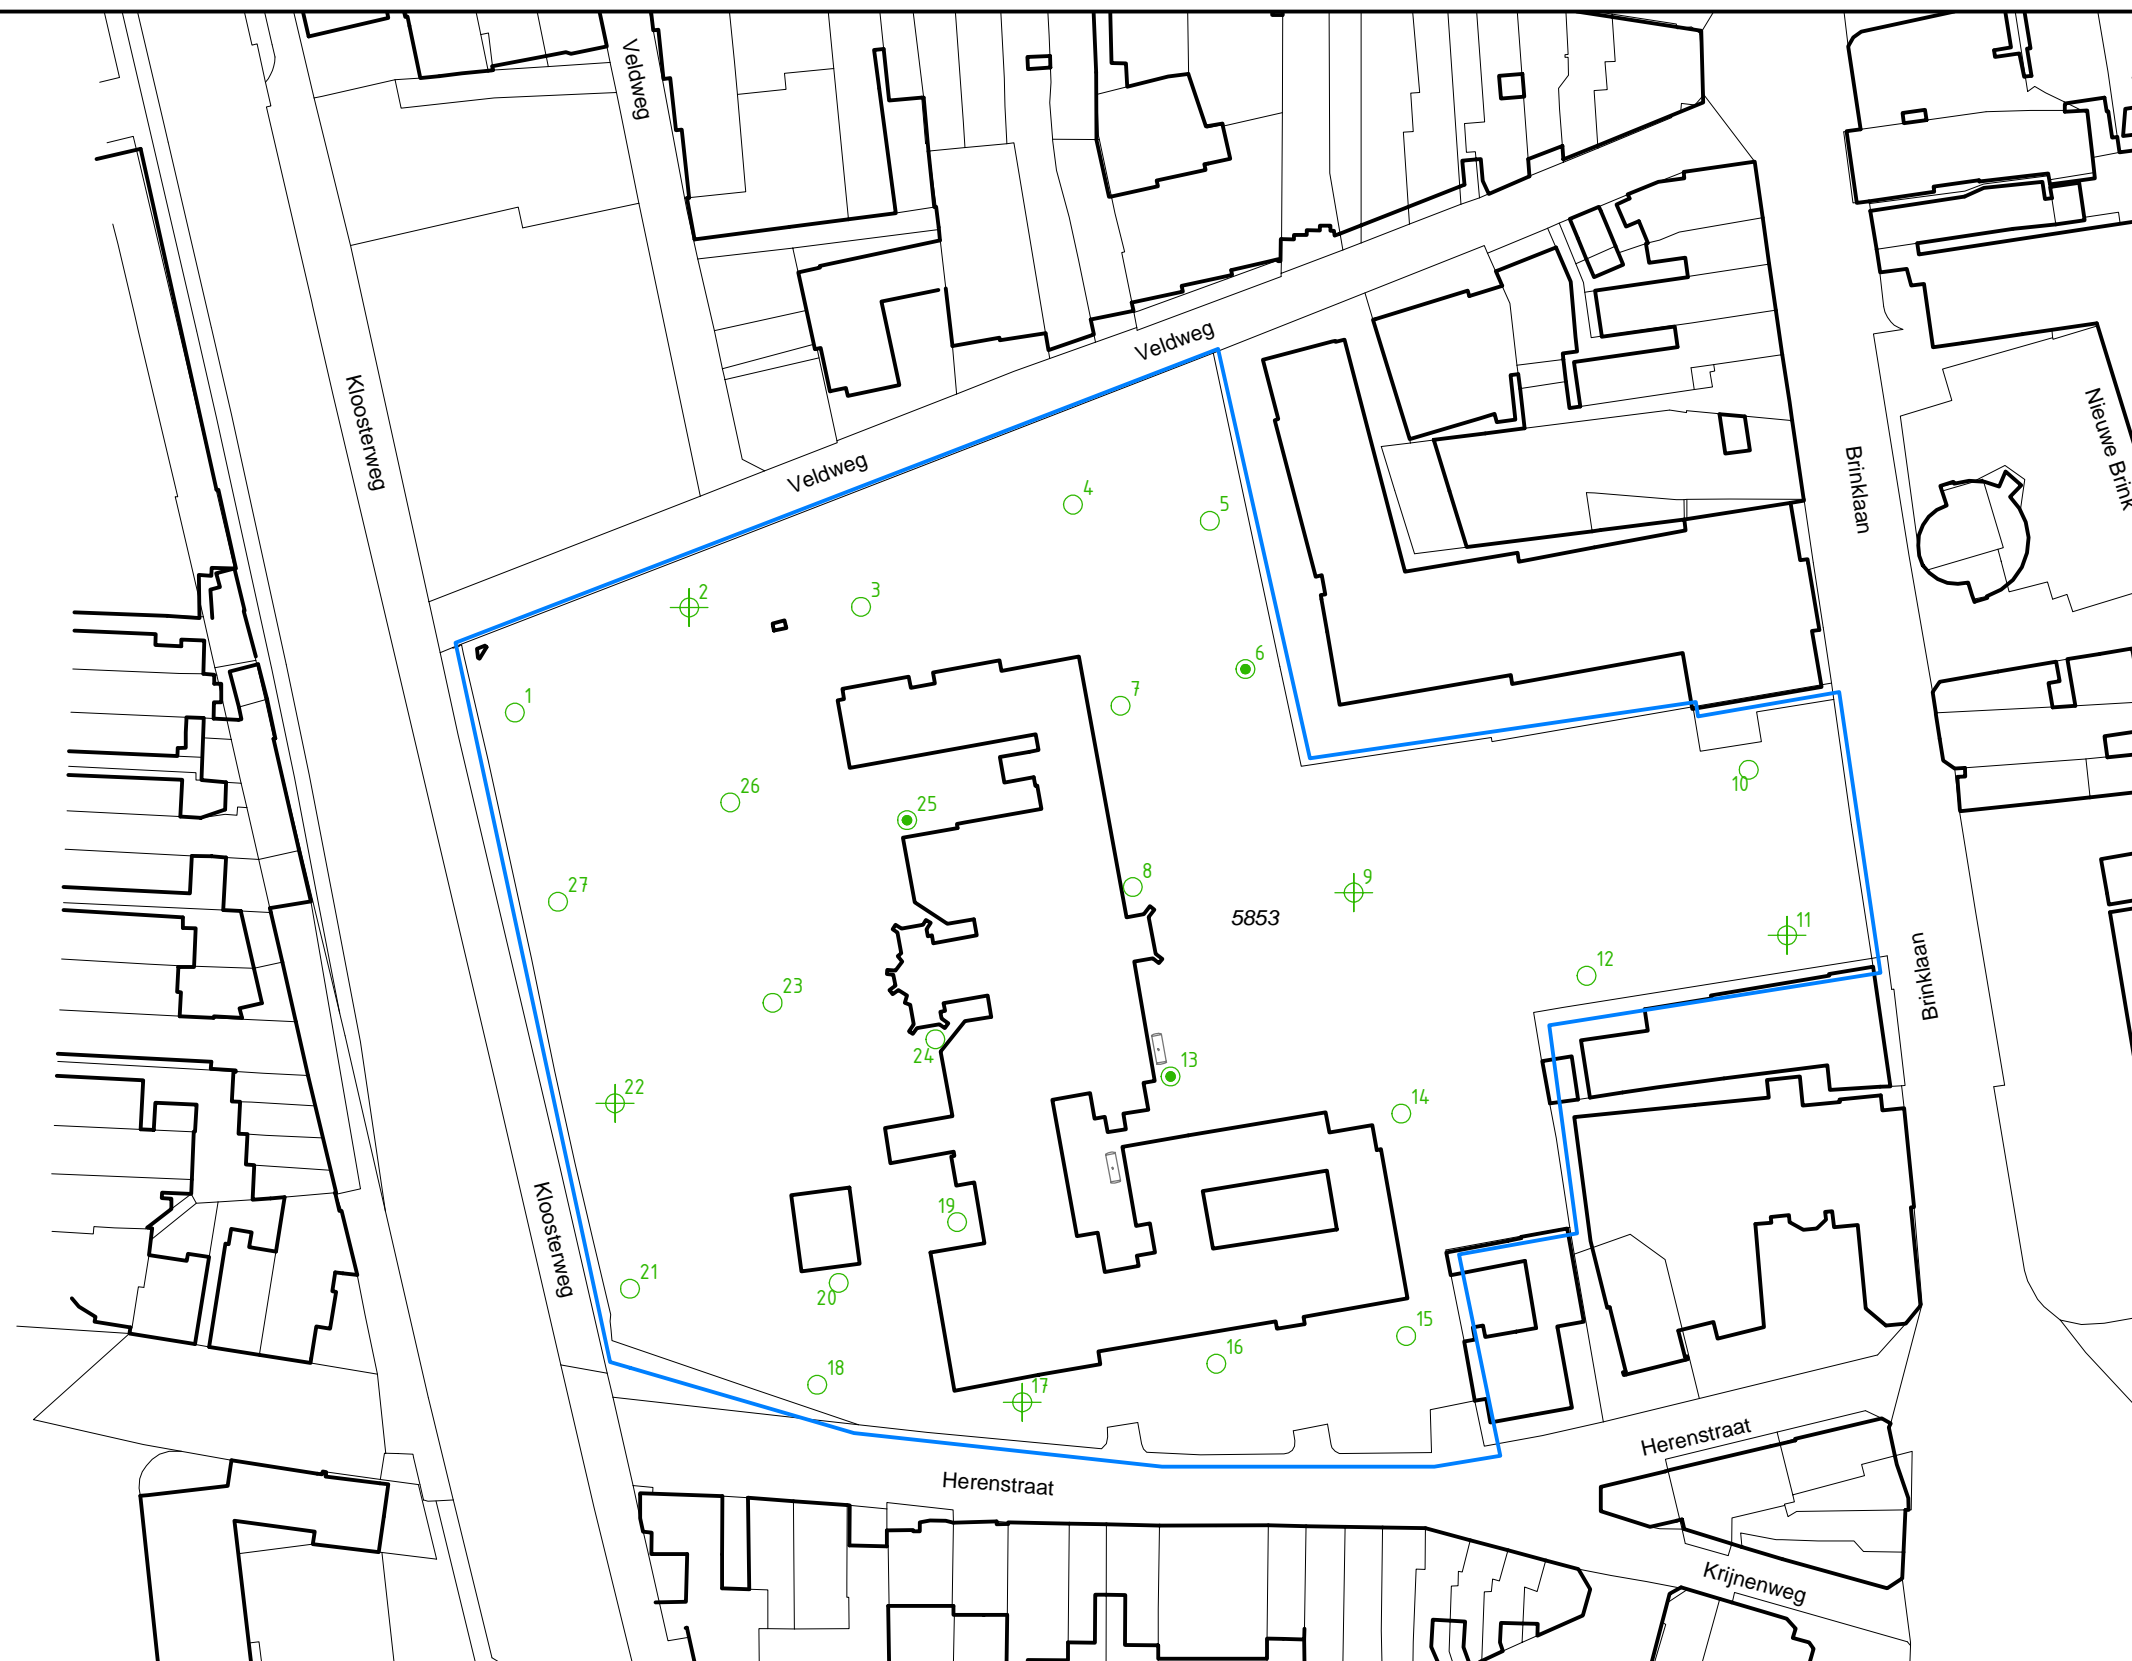
Bijlage 2 : Situatie

- Boring tot 0,5 à 0,7 m-mv
- Boring tot 2,0 m-mv
- Boring met peilbuis
- Locaties voormalige ondergrondse tanks (5.000 liter)
- Begrenzing onderzoeksgebied
