Gemeenteraad Gooise Meren

Informatieve vragen van feitelijke/technische aard

Van	:	Hugo Bellaart, VVD
Datum indiening	:	10 september 2017
Betreft	:	Rotonde Meentweg/Irenelaan ('t Spiegel, Bussum)
Vraag en beantwoording is openbaar	:	(hier aangeven als u dit niet wilt!)
Datum toezending antwoord	:	18 oktober 2017

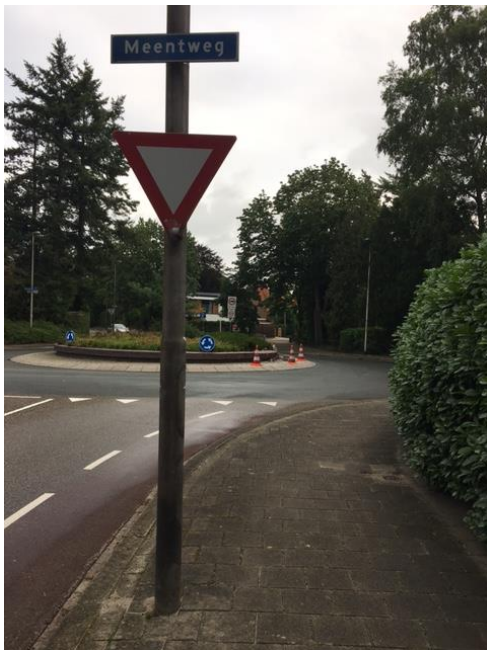
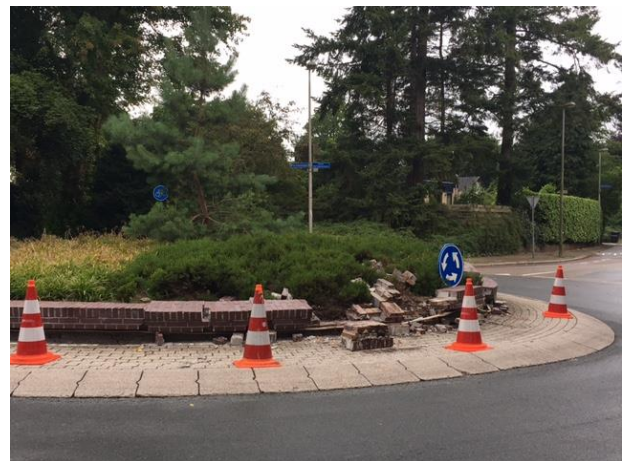
Genoemde rotonde vormt de toegang naar Bussum en de A1 vanuit de Hilversumse Meent en N236. De rotonde wordt op regelmatige basis door vrachtwagens zwaar mishandeld. Zie foto's, van 20/7 jl.

De schades worden veroorzaakt door vrachtverkeer dat vanaf de Hilversumse Meent linksaf de Groot Hertoginnelaan op draait. Deze maken daarbij gebruik van de overrijdbare 'rammelstrook' tussen de asfaltrijbaan en de muur van de rotonde, die is aangebracht om de snelheid van verkeer te remmen. Personenautoverkeer wordt daardoor fysiek 'gedwongen' gebruik te maken van de rijstrook, maar bus- en vrachtverkeer hebben vanwege hun grotere draaicirkel de ruimte nodig om de rotonde te passeren.

De rammelstrook op de rotonde van de Groot Hertoginnelaan is, in vergelijking met andere rotondes in Bussum, (te) klein. Het aanbrengen van puntige betonblokken in de rammelstrook is niet mogelijk, omdat de toegankelijkheid van de rotonde dan onvoldoende wordt. Beter is het de rammelstrook te verbreden (ongeveer 2 keer zo breed als nu), waardoor deze net zo breed wordt als de rammelstroken van de overige rotondes. Concreet betekent dit dat de muur op de middencirkel van de rotonde vernieuwd en naar binnen gezet moet worden (diameter muur verkleinen). Dat is een relatief kostbare aanpassing. Vooralsnog is gepland deze aanpassing te combineren met de rioolvervangning en herinrichting van de Groot Hertoginnelaan, die omstreeks 2025 gepland staat.

We gaan op korte termijn de rotonde tijdelijk aanpassen om te voorkomen dat de muur keer op keer kapot wordt gereden. Bij de herinrichting over circa 7 jaar, maken we definitieve keuzes voor de inrichting van deze rotonde.
