# Verkennend bodemonderzoek Het Nieuwe Raadhuis te Bussum

# Rapport

<b>project</b>	Verkennd bodemonderzoek Het Nieuwe Raadhuis te Bussum	<b>datum</b>	22 februari 2022
<b>projectnummer</b>	213936	<b>referentie</b>	213936_AdB_RAP_0001_v1
<b>projectleider</b>	Annemarie de Keizer		
<b>opdrachtgever</b>	Rho Adviseurs bv		
<b>postadres</b>	Postbus 150 3000 AD ROTTERDAM		
<b>contactpersoon</b>	Eva Barendregt		
<b>status</b>	Definitief		
<b>auteur</b>	drs. Sharon de Jong		
<b>paraaf</b>	Digitaal in kwaliteitssysteem		
<b>gecontroleerd</b>	drs. ing. Annemarie de Keizer

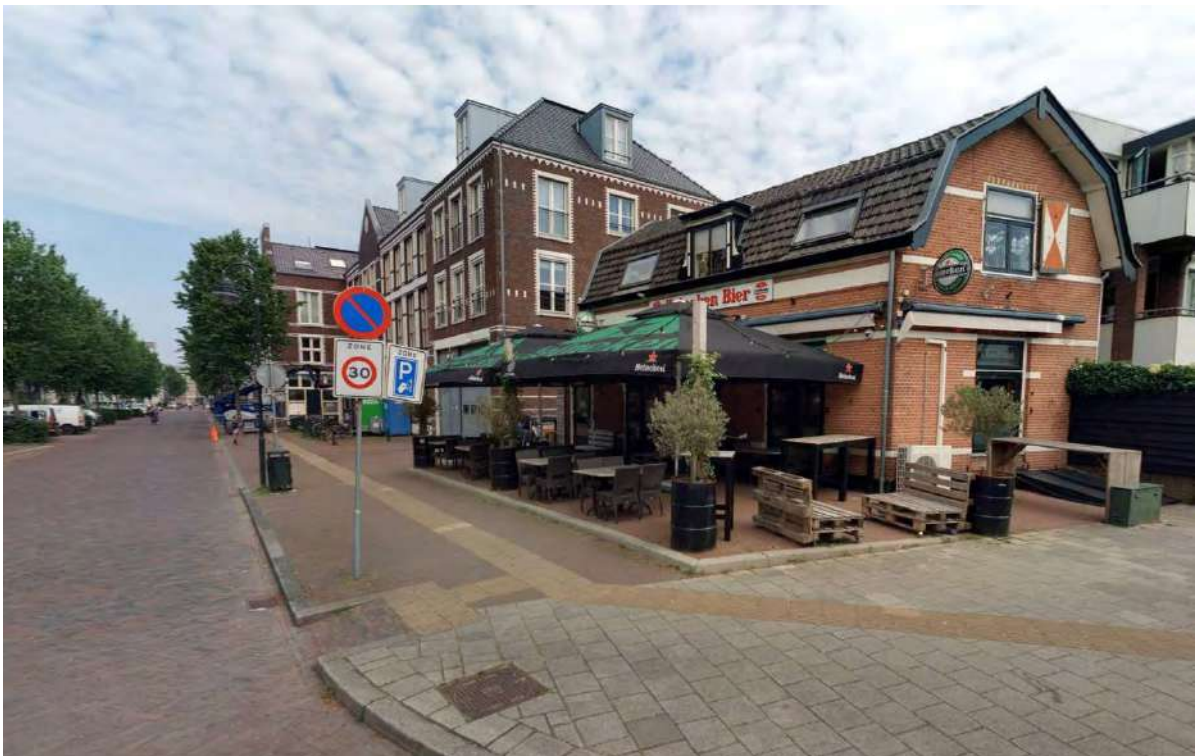
Figuur 2.2: Terreinsituatie onderzoekslocatie (bron: cyclomedia)

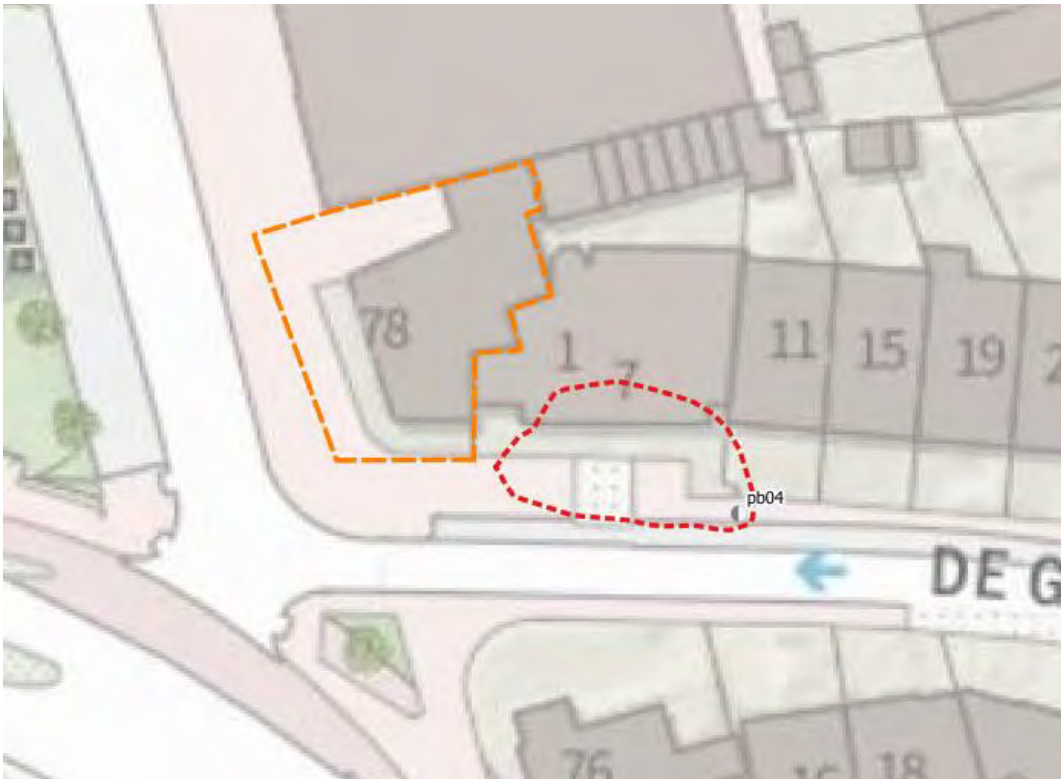
Figuur 2.3: Aangebouwde bodemverontreiniging met minerale olie en aromaten in 2004 voor onttrekking van grondwater [2]; oranje = contour onderzoeksgebied, rood = contour verontreiniging in 2004

In 2004 is bij rioleringswerkzaamheden, ter hoogte van Genestetlaan 9, opnieuw een verontreiniging met minerale olie en aromaten in de bodem aangetroffen. De contour van de destijds aangetoonde verontreiniging is weergegeven in figuur 2.3. Bij de aanleg van het riool is vervolgens de verontreiniging deels gesaneerd door onttrekking van het grondwater, hierbij is mogelijk een restverontreiniging achter gebleven in de voortuin van Genestetlaan 9. Het grondwater heeft een noordwestelijke stroming. Om te verifiëren of ter plaatse van de voortuin een restverontreiniging aanwezig is, is in 2005 een bodemonderzoek uitgevoerd [2]. Ter plaatse van de voortuin zijn zowel in de grond als in het grondwater geen verhoogde gehalten aangetoond. Het grondwater ter plaatse van de stoep (pb04) bevat sterk verhoogde gehalten aan xylenen, naftaleen en minerale olie. De restverontreiniging bevindt zich ter plaatse van de stoep en weg Genestetlaan, er is geen contour bepaald van de restverontreiniging. De restverontreiniging is niet spoedeisend [3].

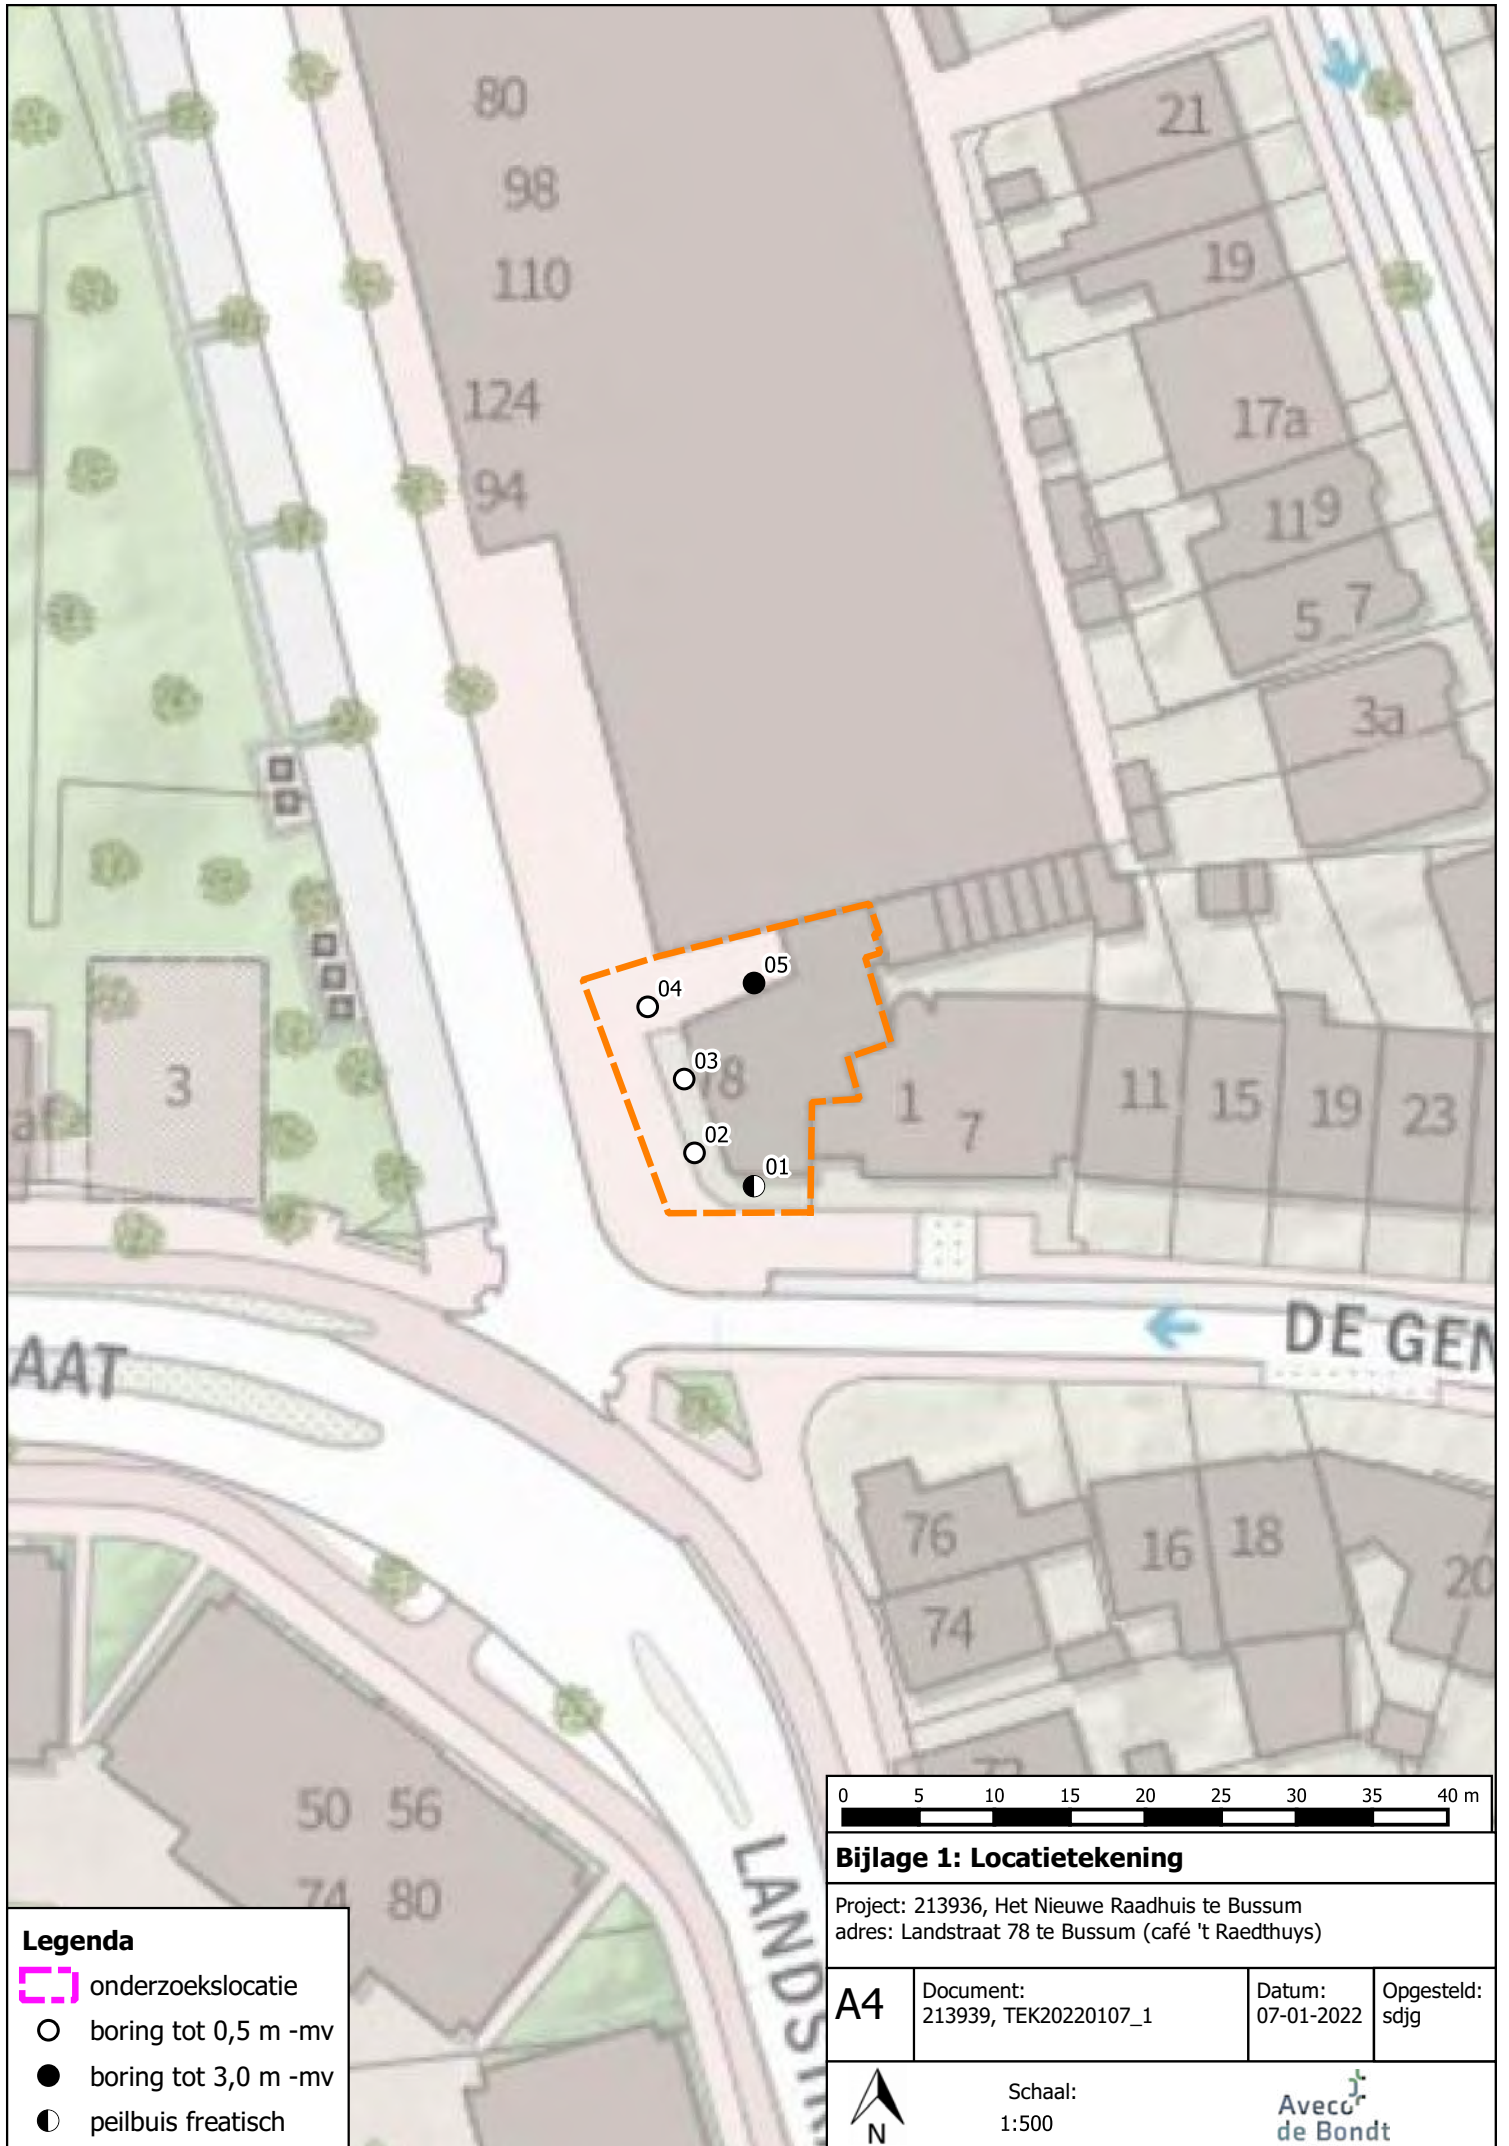
## Bijlage 1 Locatietekening

- onderzoekslocatie
- boring tot 0,5 m -mv
- boring tot 3,0 m -mv
- peilbuis freatisch

In bijlage 11 is een overzicht opgenomen van de uitgevoerde veldwerkzaamheden en de monsternemers die deze hebben uitgevoerd. De plaats van de boringen en peilbuis is weergegeven op de locatietekening in bijlage 1.
