Inspectierapport

Gemeente Gooise Meren

Kerktoeren Muiden, Kerkstraat 3
Kerktoeren Naarden, Marktstraat 13
Stadhuis Naarden, Marktstraat 22

Kenmerk: 0937c01, versie 1.2

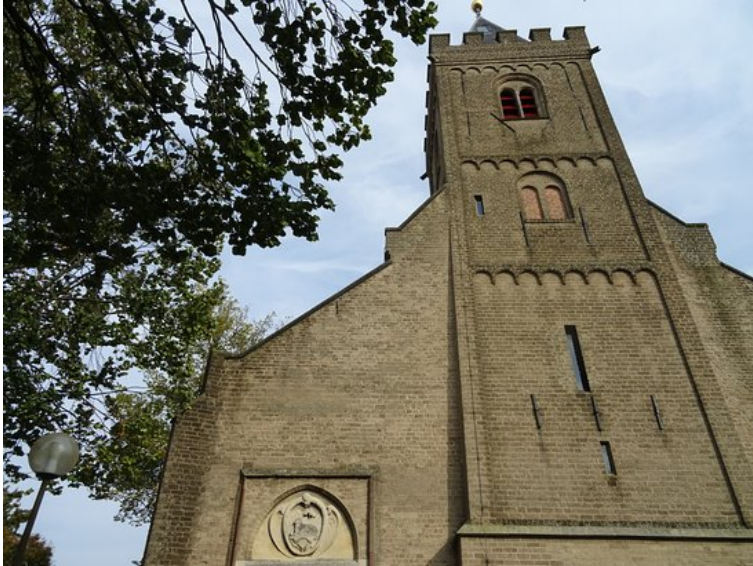
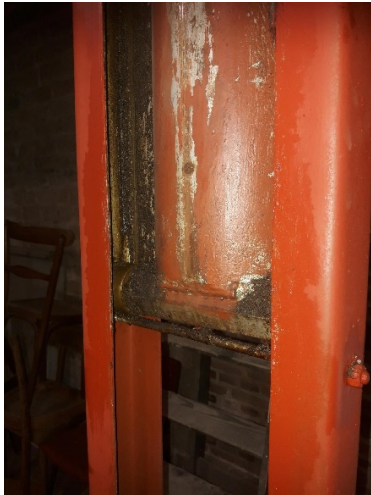
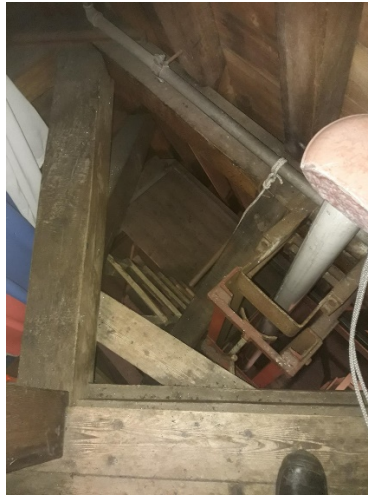
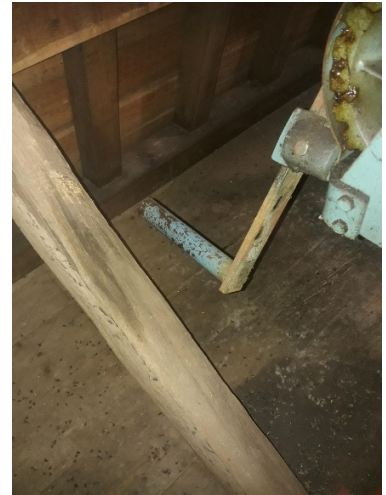
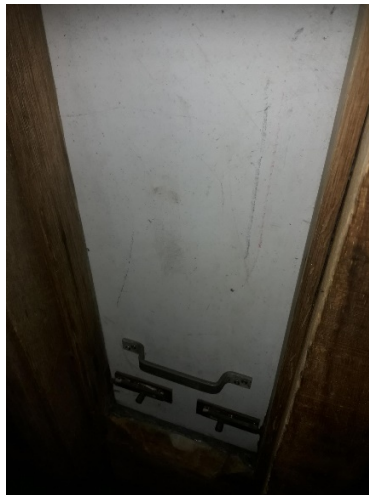
2.1 Kerktoren Muiden

- De installatie voor het op- en neerhalen van de vlaggenmast is afgekeurd vanwege ongekeurde, ongeschikte en ondeugdelijke materialen (geleiders, bouten, lieren en kabels). Zie ook rapportage keuring HHC/DRS Inspecties BV.

- De lier om de vlaggenmast omhoog te brengen, is handbediend, te zwaar en onveilig.
- Onder invloed van de wind zit er nog wel beweging in de mast, waarbij het niet uitgesloten kan worden dat de kabel zou kunnen breken, waardoor de mast naar beneden zou kunnen vallen.

- Toegang tot de feitelijke werklocatie is onvoldoende beveiligd door deugdelijke leuningwerk (onvoldoende sterk).
- Vloeren en bordessen zijn onvoldoende beveiligd tegen valgevaar.

- Het dakluik is zwaar om te openen. Het luik is aan de bovenzijde afgewerkt met zink om inwateren te voorkomen. Bovendien is het luik niet geborgd aan het dak, waardoor het risico bestaat dat het luik naar beneden kan vallen. Bij het openen van het dakluik moet gereikt worden boven een sparing in het bordes. Daarnaast heeft men de maken met weersinvloeden bij het openen en sluiten van het luik. Dit is levert een onacceptabel risico op.

- Staalconstructie laten maken door NEN 1090 constructiebedrijf, inclusief een constructieve berekening door een deskundig constructeur.
- Lier vervangen door een elektrische lier.
- Vlagconstructie verplaatsen naar een lageregelegen plaats zodat er meer ruimte is om de werkzaamheden veilig uit te kunnen voeren.
- Voorzieningen treffen voor noodsituatie, noodscenario's beschrijven en beheersen.
- Medewerkers instrueren en opleiden voor de taak.
- Toezicht houden op de juiste uitvoering van de taak conform instructie.
- Processen en instructies aanpassen op weersinvloeden, zoals windkracht!
- Jaarlijks keuring/inspectie uitvoeren op de hijsinstallatie.
- Bereikbare en beveiligde toegang creëren en bordessen beveiligen tegen valgevaar.

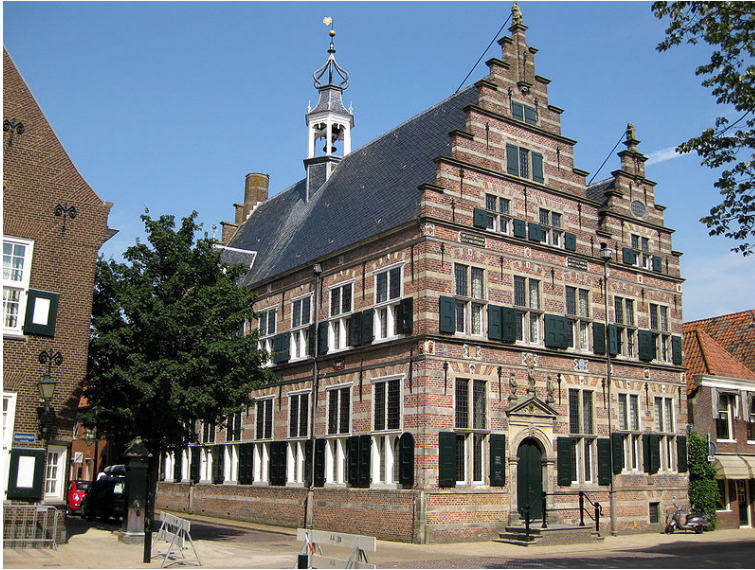
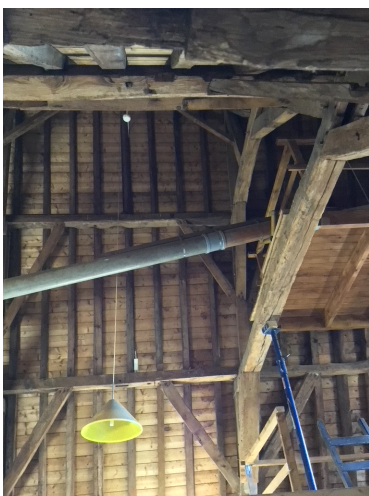
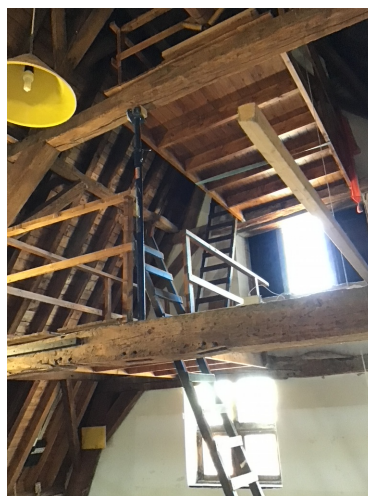
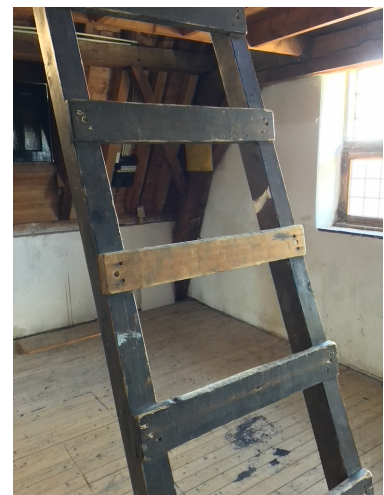
2.2 Stadhuis Naarden

- Ophangconstructie niet constructief, betreft een constructie gemaakt door een niet erkende constructeur. Het betreft een goed doordacht 'doe-het-zelf' oplossing die niet voldoet aan de geldende standaarden, vgl. Arbobesluit art. 7.4a

- Eveneens is er geen onderliggende constructieve berekening en berekening van krachten die door weersinvloeden op de installatie inwerken.
- Bordessen niet veilig in verband met ondeugdelijk leuningwerk (gammel, niet in staat om een val van een medewerker te voorkomen).

- Trappen niet veilig voldoen niet aan de geldende normen (NEN 2484).
- Er is geen schriftelijke instructie voor de juiste werkwijze bij het uithangen en binnenhalen van de vlag. De werkwijze leent zich er ook voor om onjuist te handelen wat de onveiligheid vergroot.

- Constructie laten maken door constructiebedrijf, inclusief een constructieve berekening door een deskundig constructeur.
- Voorzieningen treffen voor noodsituatie, noodscenario's beschrijven en beheersen.
- Medewerkers instrueren en opleiden voor de taak.
- Toezicht houden op de juiste uitvoering van de taak conform instructie.
- Processen en instructies aanpassen op weersinvloeden, zoals windkracht.
- Jaarlijks keuring/inspectie uitvoeren op de installatie.

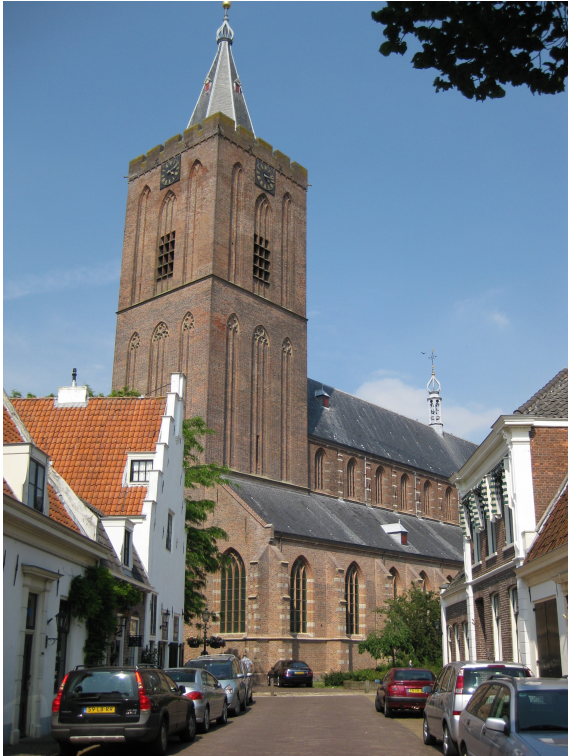
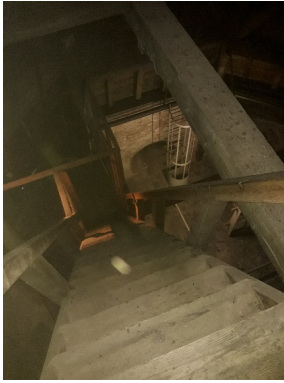
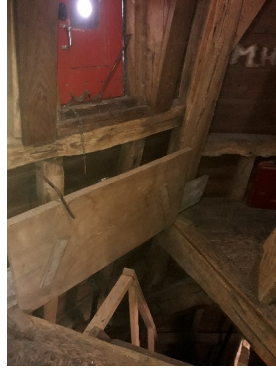
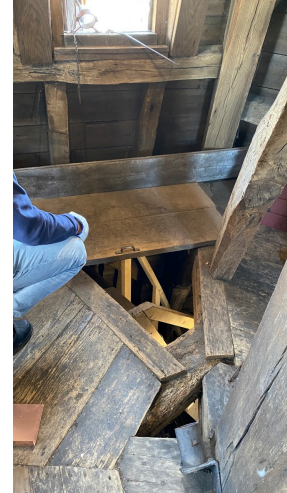
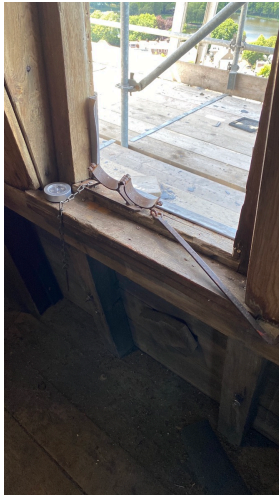
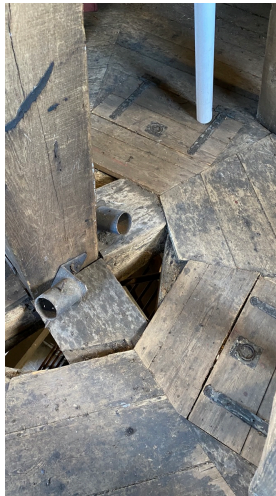
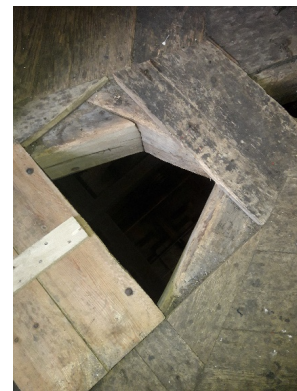
2.3 Kerktoren Naarden

- Valgevaar bordes (+vloerluik) bij gebrek aan deugdelijke valbeveiliging.
- Het betreft een constructie gemaakt door een niet erkende constructeur. Het betreft een goed doordacht 'doe-het-zelf' oplossing dat niet voldoet aan de geldende standaarden. Eveneens is er geen onderliggende constructieve berekening en berekening van krachten die door weersinvloeden op de installatie inwerken;

- Valgevaar van vlaggenmasten door ongekeurde 'doe-het-zelf' oplossing van de borging van de mast.
- De vlaggenmast is van aluminium. Deze is doorboord om een beschermrubber te bevestiging. Hiermee is de integriteit van de mast aangetast en daarmee de sterkte en betrouwbaarheid van de mast onbekend.

- Vloeren en bordessen zijn onvoldoende beveiligd tegen valgevaar.
- Toegang tot de feitelijke werklocatie/bordes is voorzien van ondeugdelijk leuningwerk (onvoldoende sterk).

- Constructie laten maken door constructiebedrijf, inclusief een constructieve berekening door een deskundig constructeur.
- Bereikbare en beveiligde toegang creëren en bordessen beveiligen tegen valgevaar.
- Voorzieningen treffen voor noodsituatie, noodscenario's beschrijven en beheersen;
- Medewerkers instrueren en opleiden voor de taak.
- Toezicht houden op de juiste uitvoering van de taak conform instructie.
- Processen en instructies aanpassen op weersinvloeden, zoals windkracht.
- Jaarlijks keuring/inspectie uitvoeren op de installatie.
