# Renovatie Prinses Beatrixbrug

**Strukton**  
Civiel

**gemeente**  
**gooismeren**

## Toelichting project

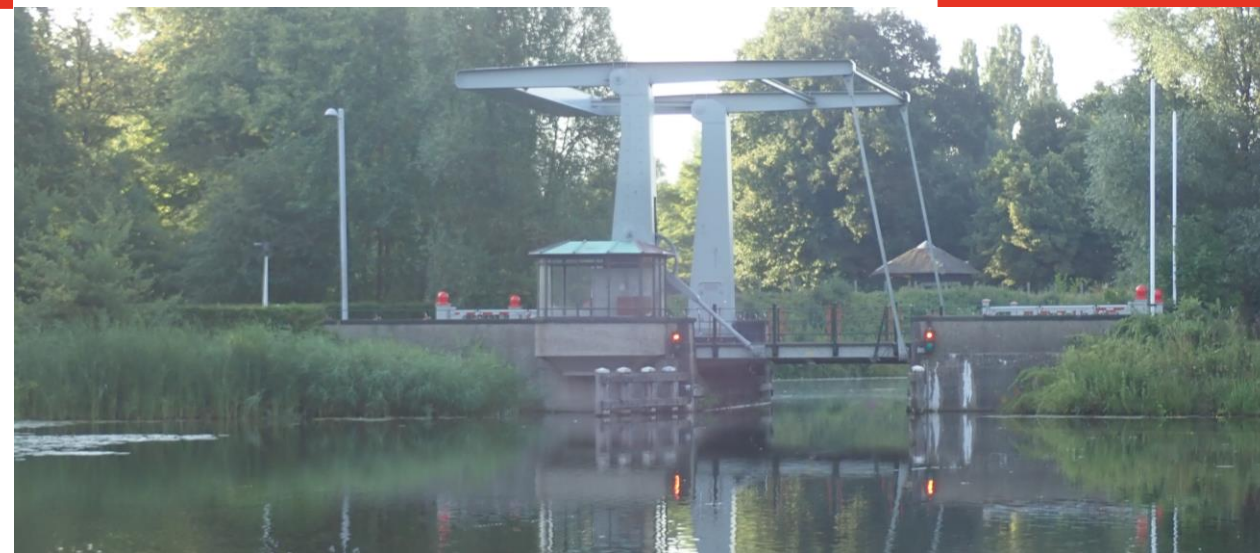
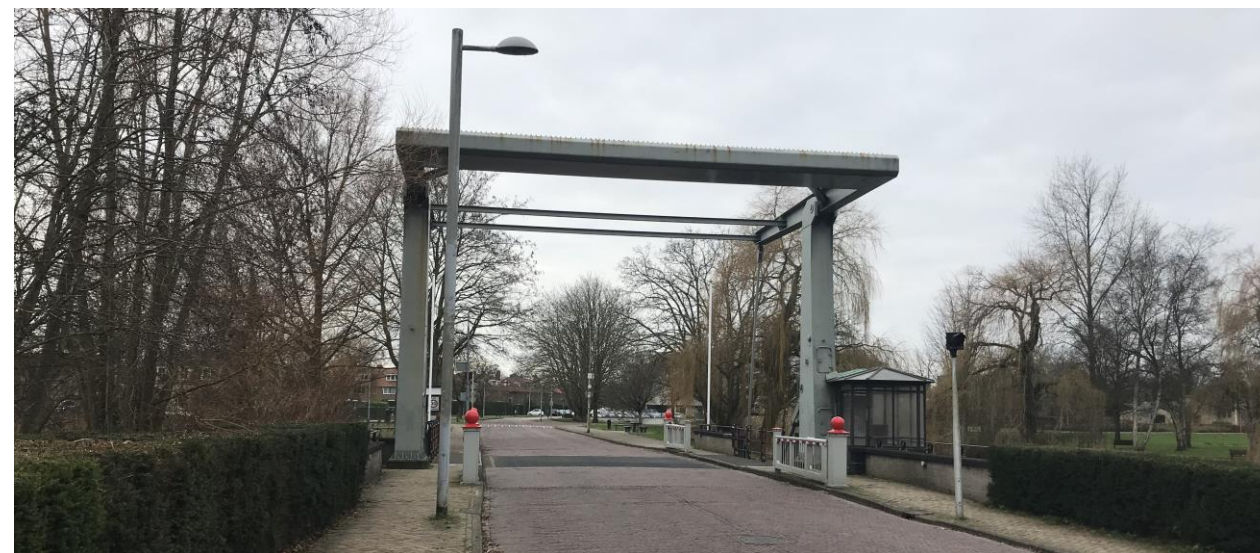
# Remmingwerken en geleidewerken

## Onderhouden en (deels) vervangen

- Behouden wat behouden kan worden
- Beeldkwaliteit en opbouw verandert niet

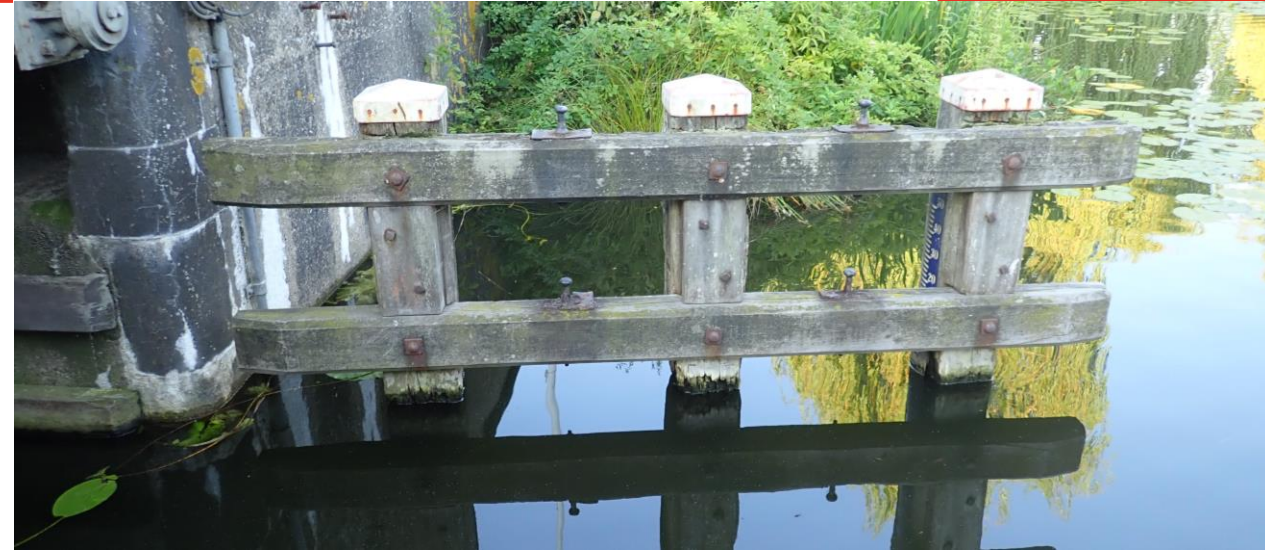
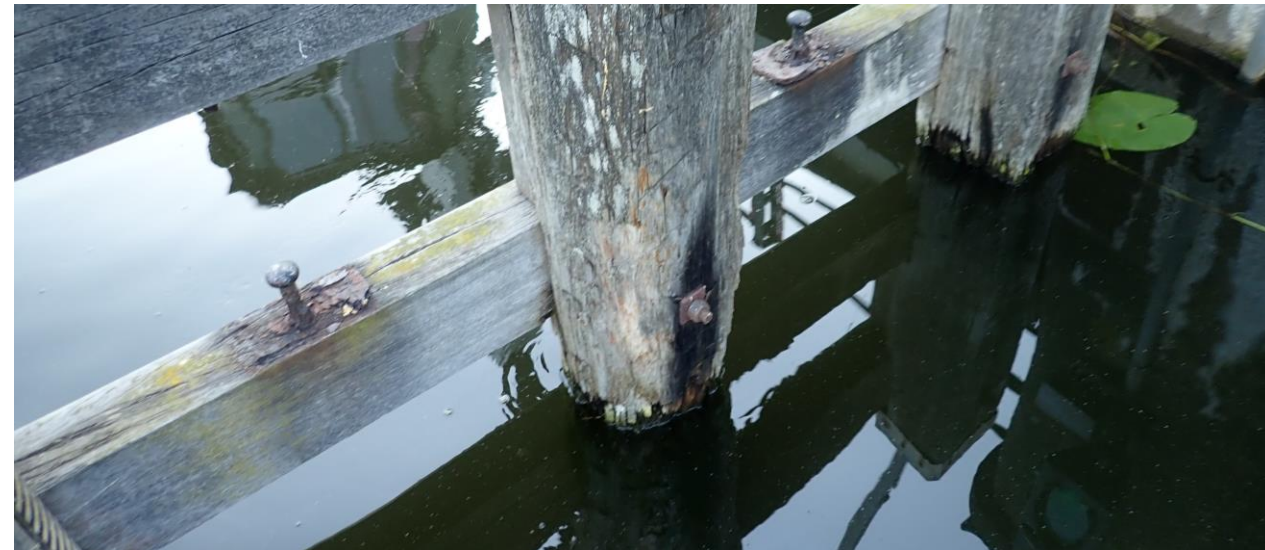
# Remmingwerken en geleidewerken

## Onderhouden en (deels) vervangen

- Houten wrijfgordingen vervangen
- Houten palen met minder dan 70% afname van de doorsnede herstellen
- 1 paalkop volledig vervangen

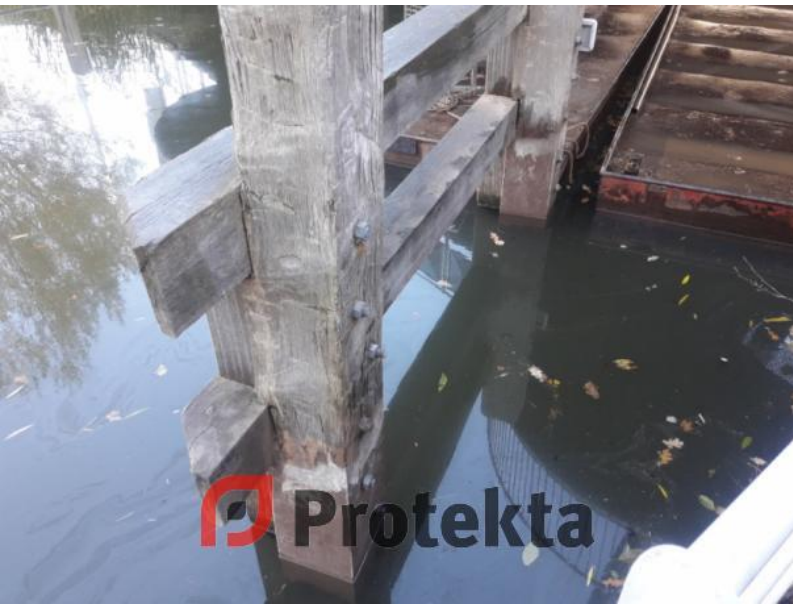
## Betonwerk aanbruggen

### Onderhouden en kathodische bescherming

- Betonschade herstellen conform CUR-Aanbeveling 118
- Ter plaatse van de reparatie moet na herstel overal de oorspronkelijke dekking zijn gerealiseerd
- Aanbrengen kathodisch beschermingssysteem

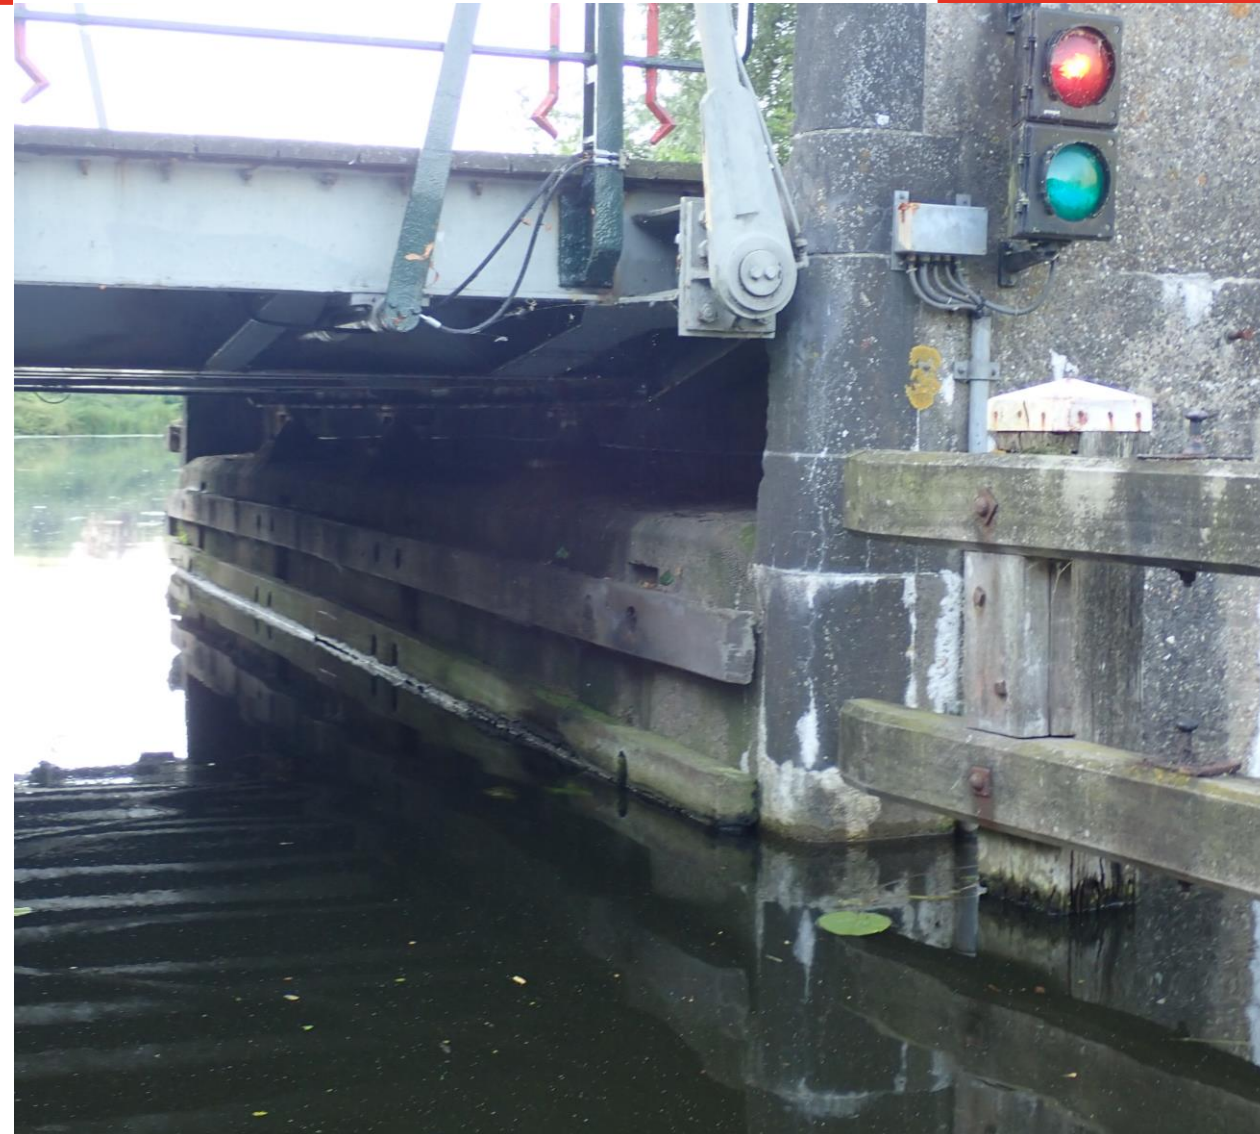
## Stalen val

- Corrosie met lichte tot zware aantasting
  - Delaminatie stalen flenzen
  - Forse materiaalafname
  - Losse verbindingsmiddelen bevestiging houten dekplanken
  - Houtrot in dekplanken
- 
- Herberekening: constructie voldoet niet aan vermoeiing
  - Sinds 2020 is aslast- en gewichtsbeperring van toepassing
  - Bereikbaarheid vesting wordt beperkt
    - Conclusie: **vervangen**

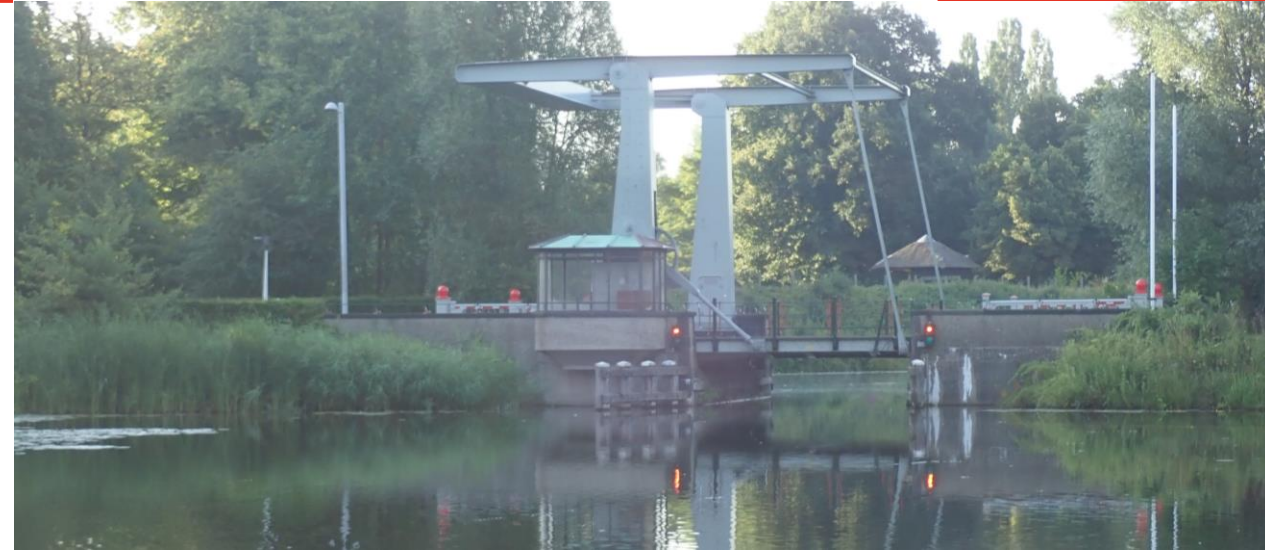
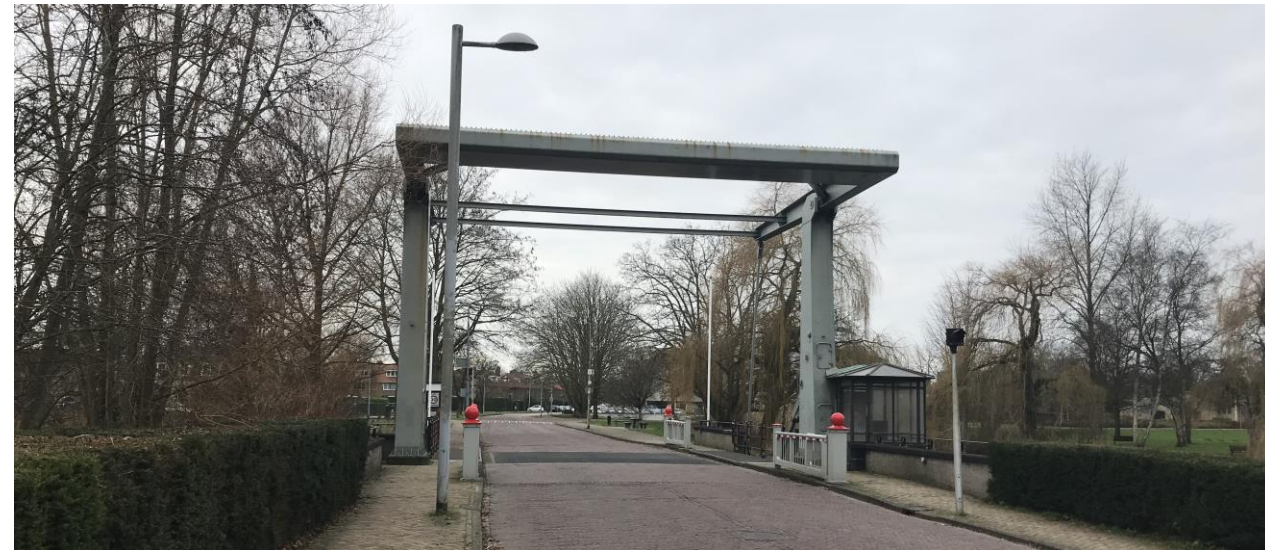
### Overige objecten

#### Bewegingswerken, brugwachtershuisje e.a.

- Onderhouden, conserveren in huidige kleurstelling
- Bedieningshuis bouwkundig herstellen
- Verharding herstellen
- Onderhoud seinen vaarverkeer

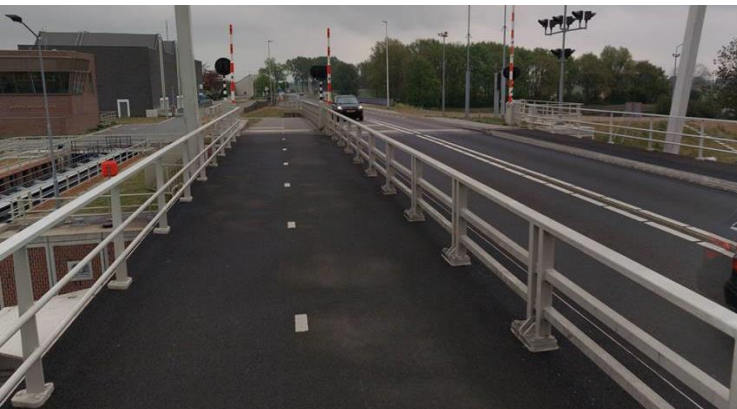
← Referentiebeeld slijtlaag

- Voorkeur: Brugdekdicke behouden
- Brugrand (aanzicht) behouden zoveel mogelijk als bestaand
- Leuning hergebruiken
  - Voorkeur: 1 op 1 hergebruik
- Bovenzijde brugdek – staalconstructie met slijtlaag
