Proces verbaal van oplevering De Beek, Naarden

Foto	Luchtaanval op Parijs door 8th USAAF Bomber Command op 31 december 1943 (Bron: www.wikipedia.com)
Project	De Beek
Opdrachtgever	Lievense CSO
Documentcode	16S054-PVO-01
Datum definitief	27 mei 2016
Opgesteld Handtekening

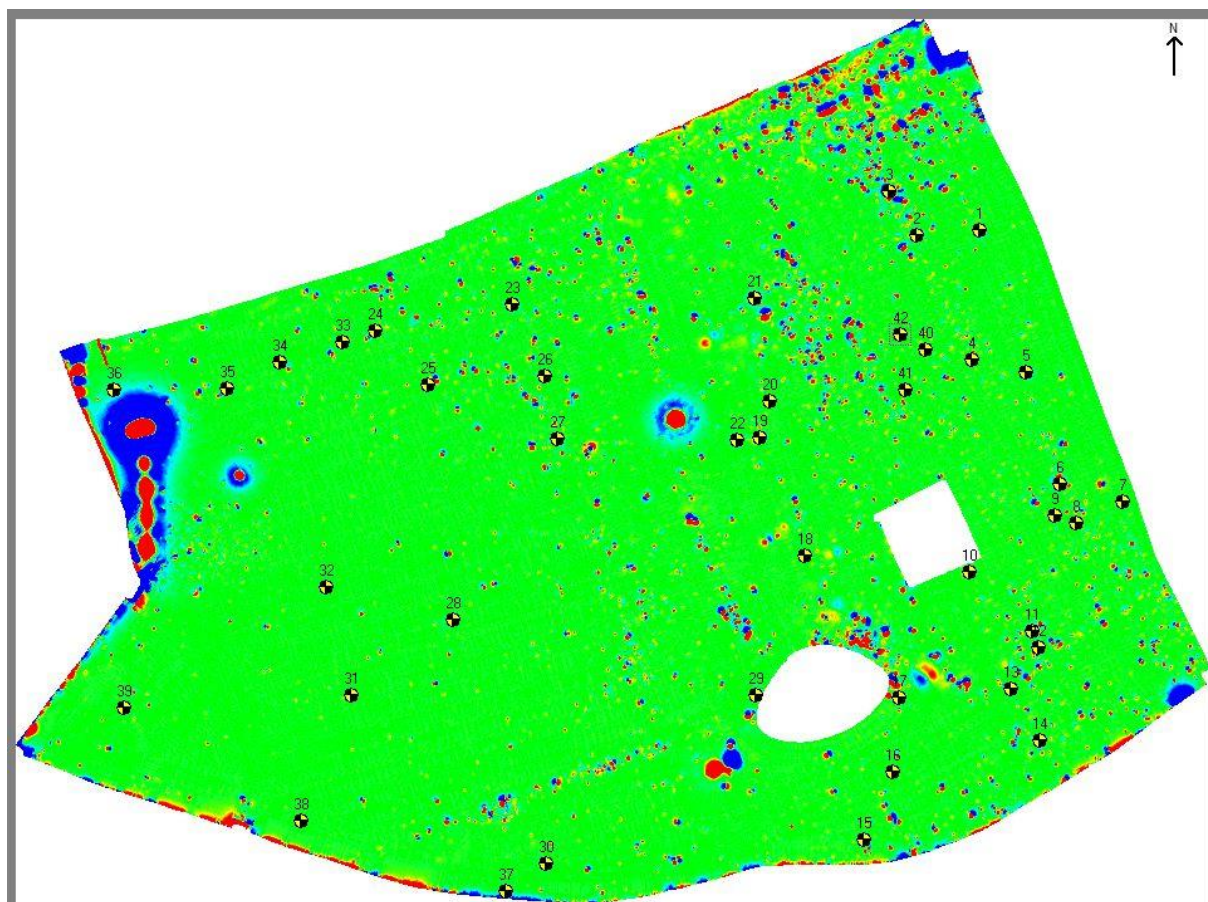
Afb. 1 veldkaart met objecten

Na verwerking van de meetdata in het evaluatieprogramma EVA 2000 is de data geïnterpreteerd. Na interpretatie zijn 42 objecten als verdacht aangemerkt. De als verdacht aangemerkte objecten zijn in onderstaande objectenlijst verwerkt.

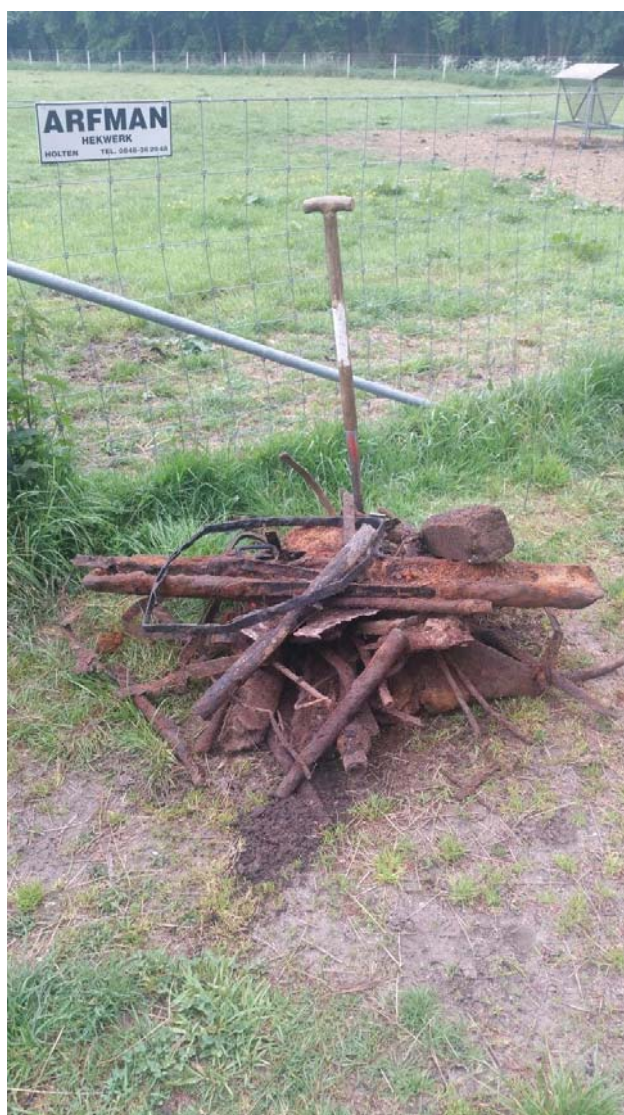
Afb. 2 aangetroffen objecten

De 42 als verdacht aangemerkte objecten zijn gelokaliseerd en benaderd. Na identificatie zijn geen CE aangetroffen. Op onderstaande foto is te zien wat zoal is opgegraven.

Door middel van een GPS-systeem zijn de objecten van de objectenlijst in het veld uitgezet. Vervolgens is de juiste ligging met een magnetometer, merk Vallon serie1300, vastgesteld. Vervolgens zijn de objecten laagsgewijs met behulp van een beveiligde graafmachine blootgelegd waarna identificatie heeft plaatsgevonden en de objecten zijn verwijderd. Hierbij is geen CE aangetroffen.

De aangetroffen objecten betrof schroot en is afgevoerd.

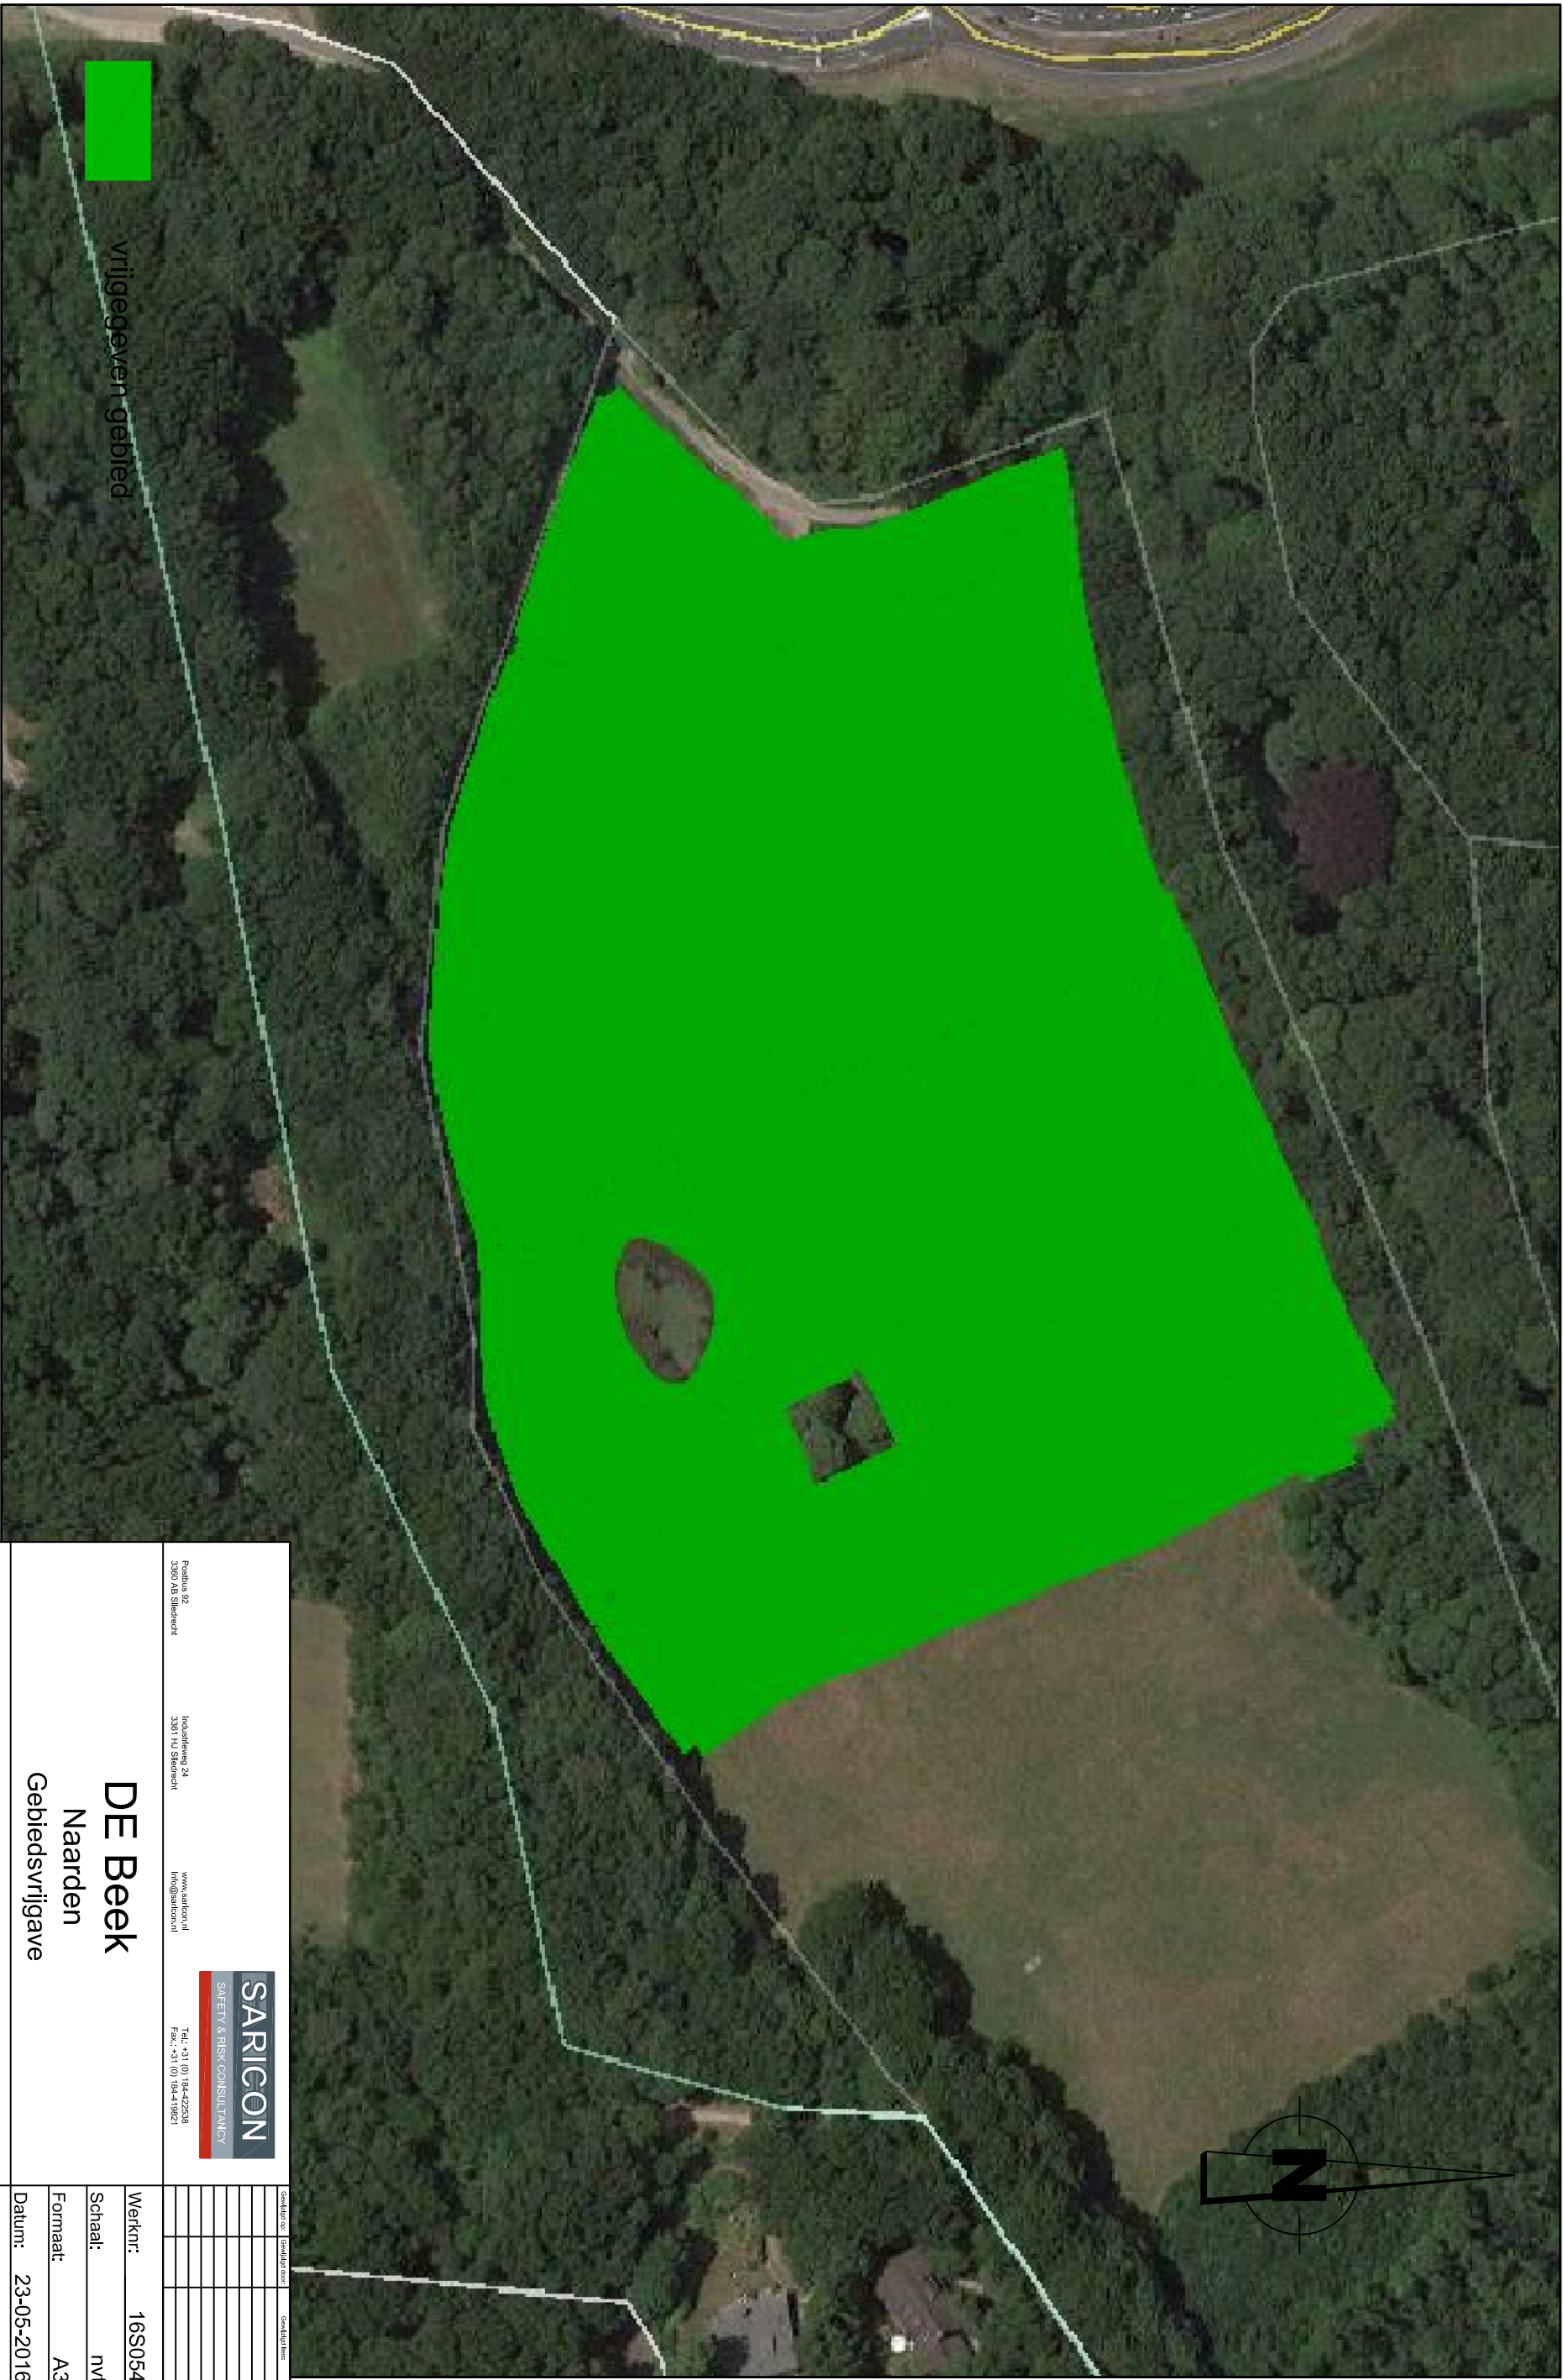
5.1 Tekening vrijgegeven gebied

Na benadering van de 42 objecten is geen CE aangetroffen. Het gebied, zoals aangegeven op de tekening in bijlage 5.1, is vrijgegeven.

vrijgegeven gebied

Geplande werkzaamheden, het realiseren van een nat/draszone kunnen op reguliere wijze worden uitgevoerd.
