## Provinciaal Inpassingsplan Schil Naardermeer

## Vooronderzoek Bodem

Projectnummer: 360910  
Referentienummer: SWNL0231050  
Datum: 31-08-2018

PIP schil Naardermeer

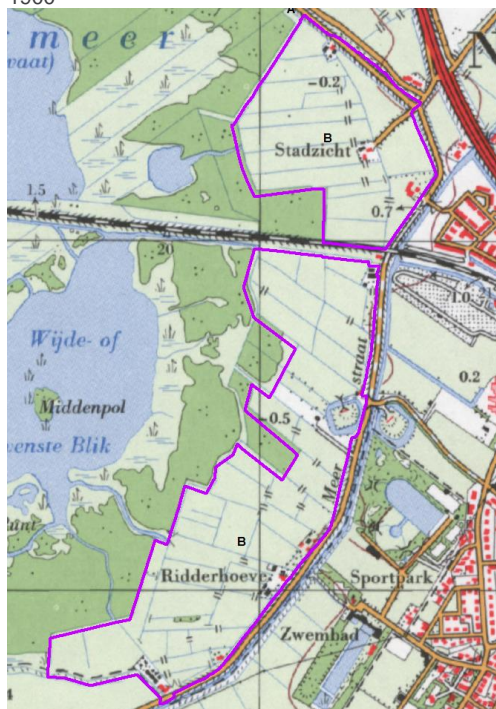
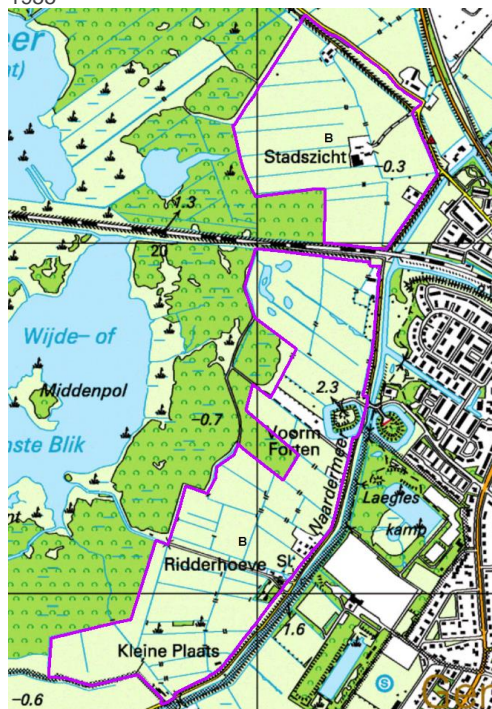
Figuur 2.2 Historische kaarten deelgebied B

Op historisch kaartmateriaal van ([www.topotijdreis.nl](http://www.topotijdreis.nl)) is te zien dat er tussen 1955 en 1970 een aantal sloten gedempt zijn, een overzicht van de dempingen is weergegeven in bijlage 2. Gezien de periode van demping kan niet worden uitgesloten dat verontreinigd materiaal is gebruikt bij de herinrichting van het gebied. Bij de boerderijen, gesitueerd ter plaatse van de adreslocaties Voormeer 1 te Naarden, en Naardermeer 5, 11, 15 en 17 te Naarden, zijn boomgaarden aanwezig geweest. Het is mogelijk dat er ter plaatse van de voormalige boomgaarden bestrijdingsmiddelen in de bodem terecht zijn gekomen. Een overzicht met daarop de locaties van de voormalige boomgaarden is weergegeven in bijlage 4. In paragraaf 2.10 wordt nader ingegaan op de boomgaarden. Binnen het gebied bevinden zich tevens enkele dammen. Bij de aanleg van de dammen is mogelijk verontreinigd en/of asbesthoudend materiaal gebruikt. Een overzicht van de mogelijk verontreinigde dammen is weergegeven in bijlage 3.

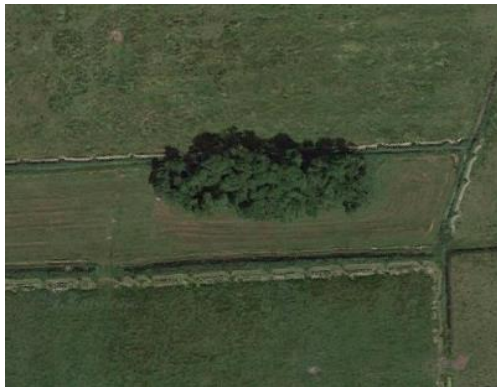
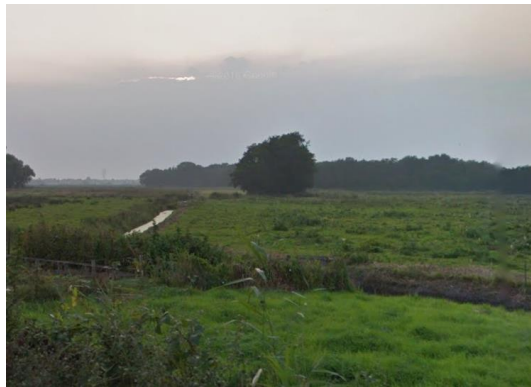
Vanwege de omvang en toegankelijkheid van het gebied is de terreininspectie uitgevoerd middels (lucht)fotomateriaal, afkomstig van google Maps en Google streetview. Hierbij is specifiek aandacht besteed aan afwijkende kenmerken binnen het landschap. Afwijkende landschapskenmerken kunnen duiden op bijvoorbeeld een stortplaats. De locatie bestaat voornamelijk uit weilanden. Aangrenzende boerenerven bevinden zich niet binnen het onderzoeksgebied. Binnen deelgebied A, C2, D en E zijn geen afwijkende landschapskenmerken waargenomen. Binnen deelgebied B is in het midden van een weiland een groep bomen waargenomen. Deze groep bodem is afwijkend ten opzichte van het algemene landschapsbeeld. Binnen deelgebied C1 bevindt zich een bunker. Mogelijk is hierbij asbesthoudend materiaal toegepast.

*Afwijkende bomenrij deelgebied B*

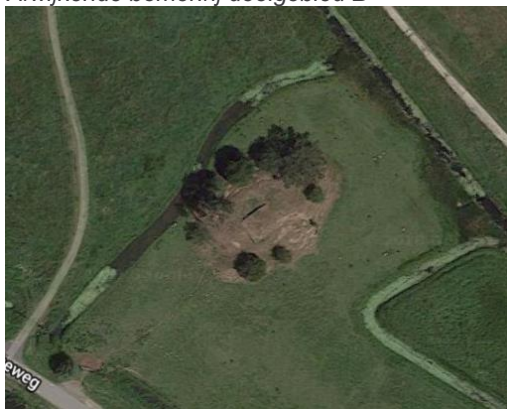
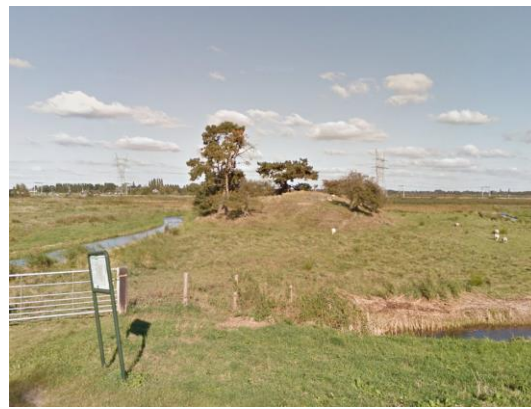
*Figuur 2.7 Situatie deelgebied B en C*

*Bunker deelgebied C1*

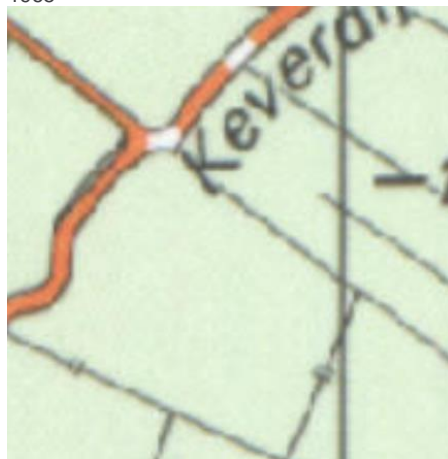
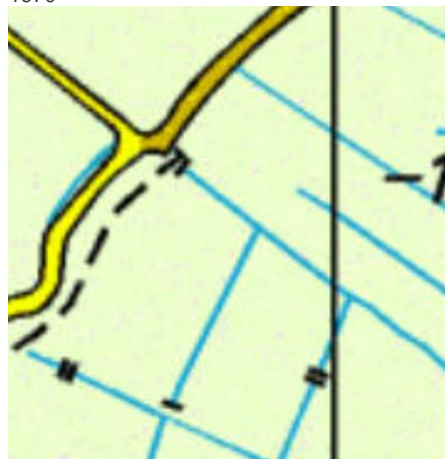
*Figuur 2.8 Historische kaarten Keverdijk*

Ter plaatse van de aangegeven stortlocatie is nu een sloot aanwezig. In de periode tot 1965 was op de locatie eveneens een sloot aanwezig. Op historisch kaartmateriaal is deze sloot in 1970 niet meer aanwezig. Op historisch kaartmateriaal uit 1995 staat de sloot weer aangegeven. Bovenstaande suggereert dat de sloot in de periode 1965-1970 is gedempt (mogelijk met afval) en in de periode 1990 – 1995 is opengegraven.

Vanwege de onduidelijkheden ten aanzien van de aanwezigheid van de stortlocatie wordt aanbevolen om een bodemonderzoek uit te voeren ter plaatse mogelijke ligging van de stortlocatie en de aard van het stortmateriaal (indien aanwezig). Vervolgens dienen de resultaten hiervan te worden voorgelegd aan het bevoegd gezag. Nadien kunnen, zo nodig, eventuele sanerende maatregelen worden bepaald.
