**VERKENNEND BODEMONDERZOEK**

**(actualiserend onderzoek)**

**Iepenlaan 4a / Herenstraat 77**

**TE Bussum**

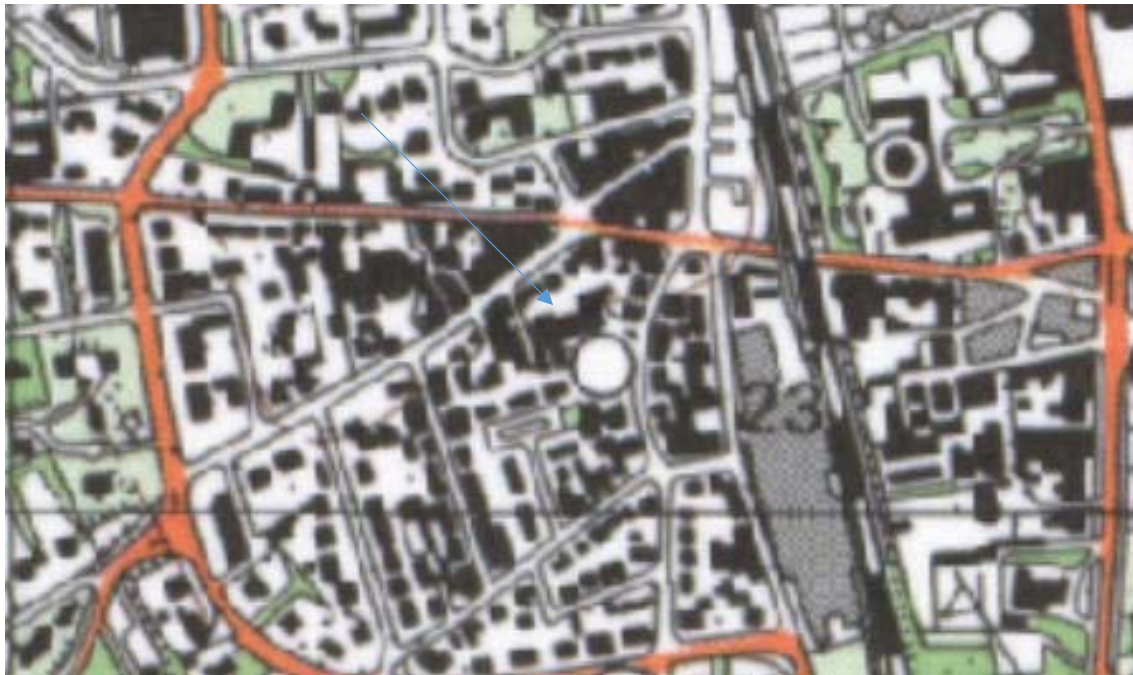
Topografische situatie 1994

- Op de oude topografische kaarten is te zien dat in 1994 en 1974 al bedrijfsbouwen op de locatie aanwezig zijn. De omvang komt, met uitzondering van enkele details overeen met de huidige situatie. Op de topografische kaart uit 1954 zijn voor de Iepenlaan 4a en Herenstraat 77 al bedrijfsbouwen aanwezig, maar zijn beduidend kleiner van omvang. Op de topografische kaart uit 1922 zijn enkele kleine schuurtjes aanwezig, vergelijkbaar met veel kleine gebouwtjes achter de bestaande woningen. Er wordt van uit gegaan dat daarom in deze periode nog geen bedrijfsactiviteiten plaatsvonden op beide locaties.

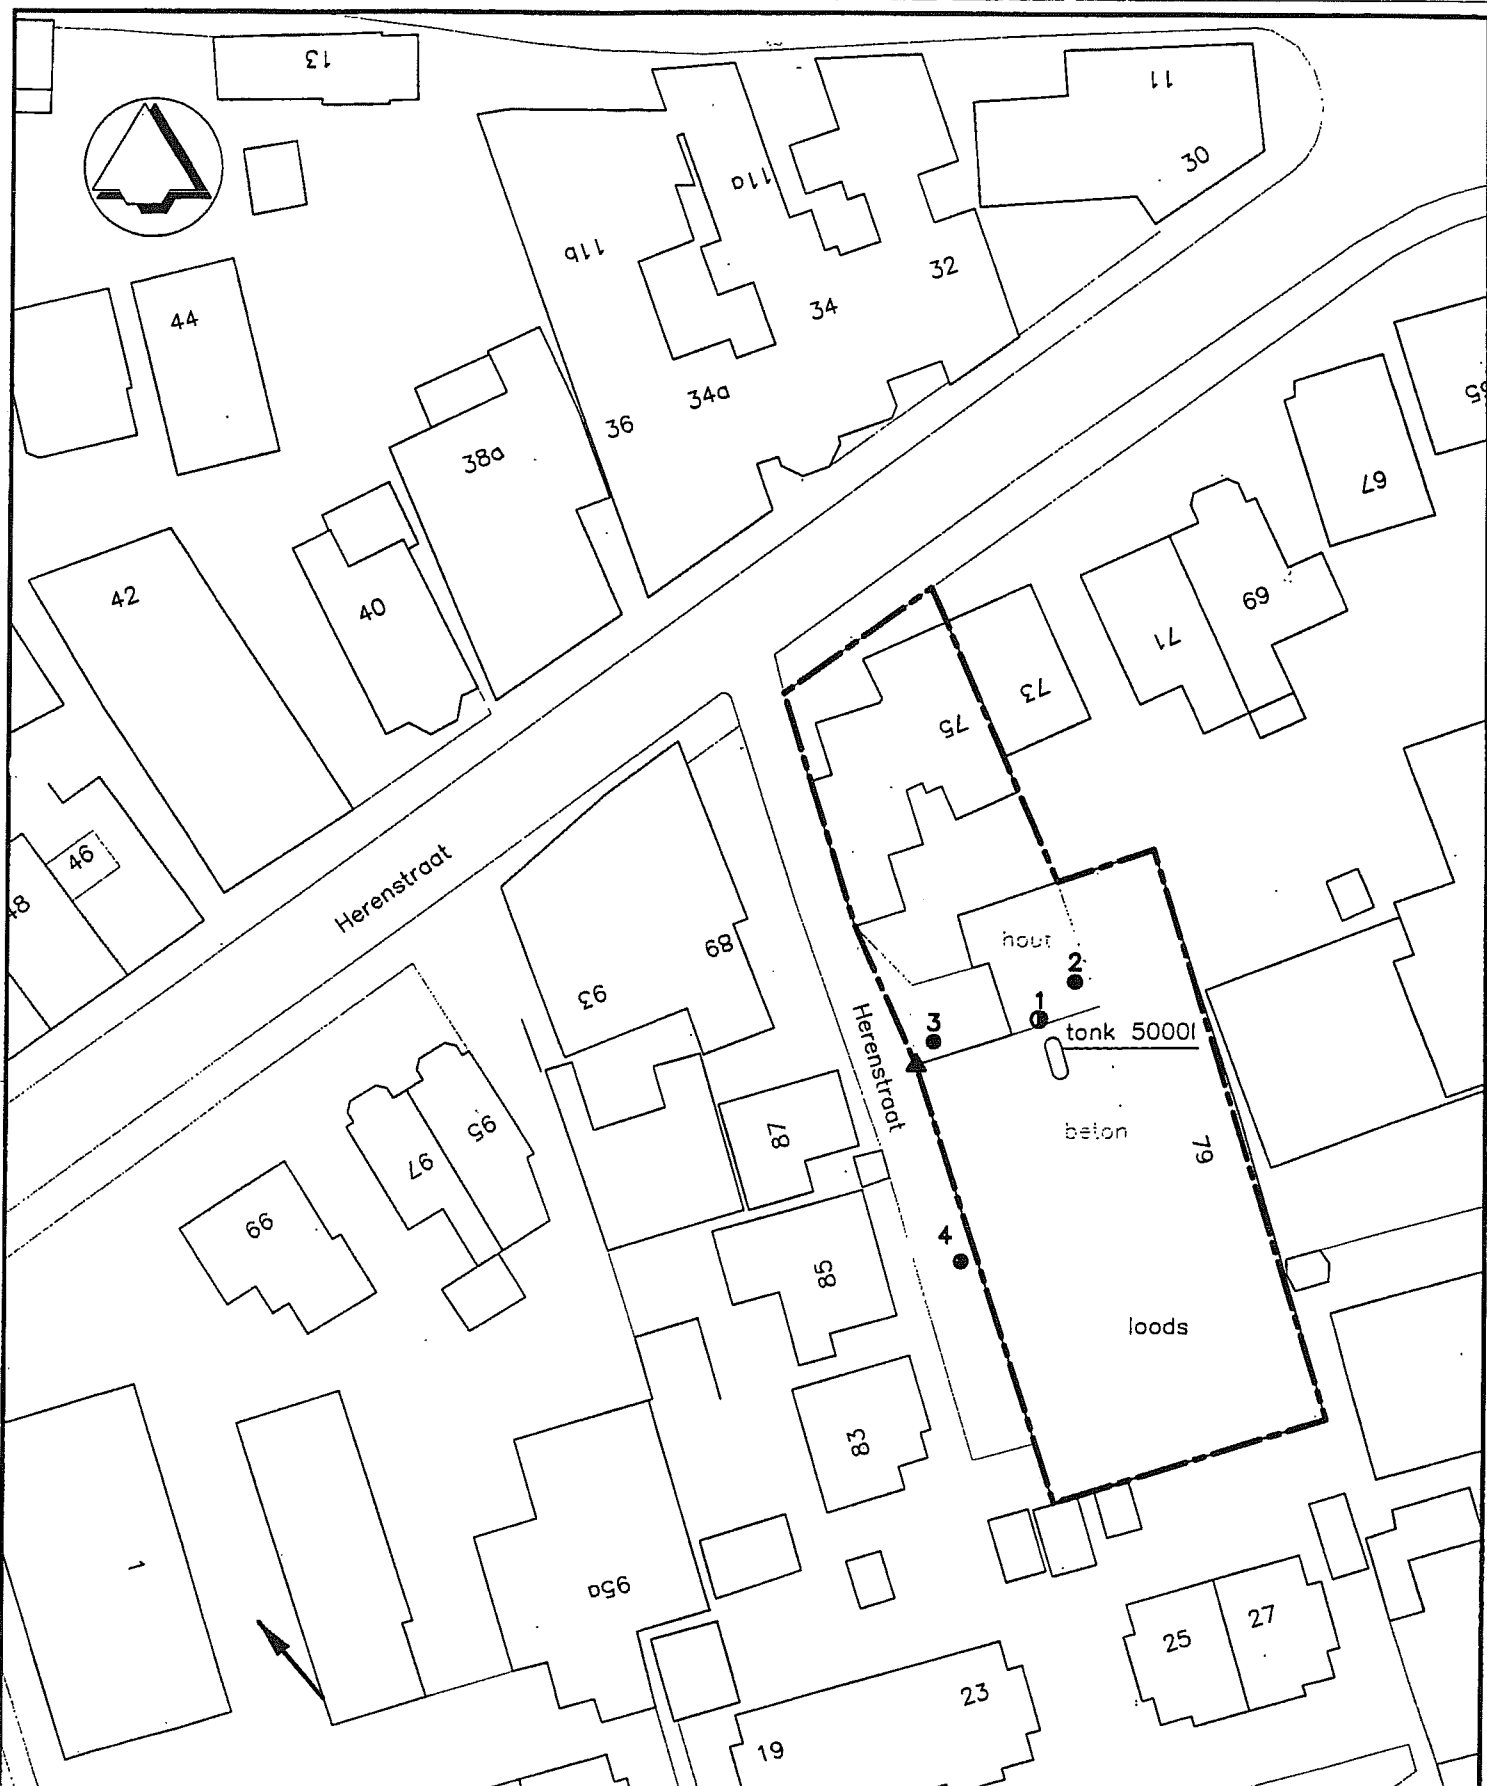
Bij het uitgevoerde onderzoek is in de grond een sterke verontreiniging met zink aangetroffen. Organoleptisch is de grond niet verontreinigd met vluchtige componenten. In het grondwater is een lichte verontreiniging met tetrachlooretheen aangetroffen. De overige onderzochte componenten in het grondwater zijn niet aangetroffen in gehalten boven de streefwaarden.

- begrenzing onderzoekslocatie
- ▲ vast punt
- boring tot 0,5m -gws
- ⊙ peilbuis
- verwachte stroming grondwater

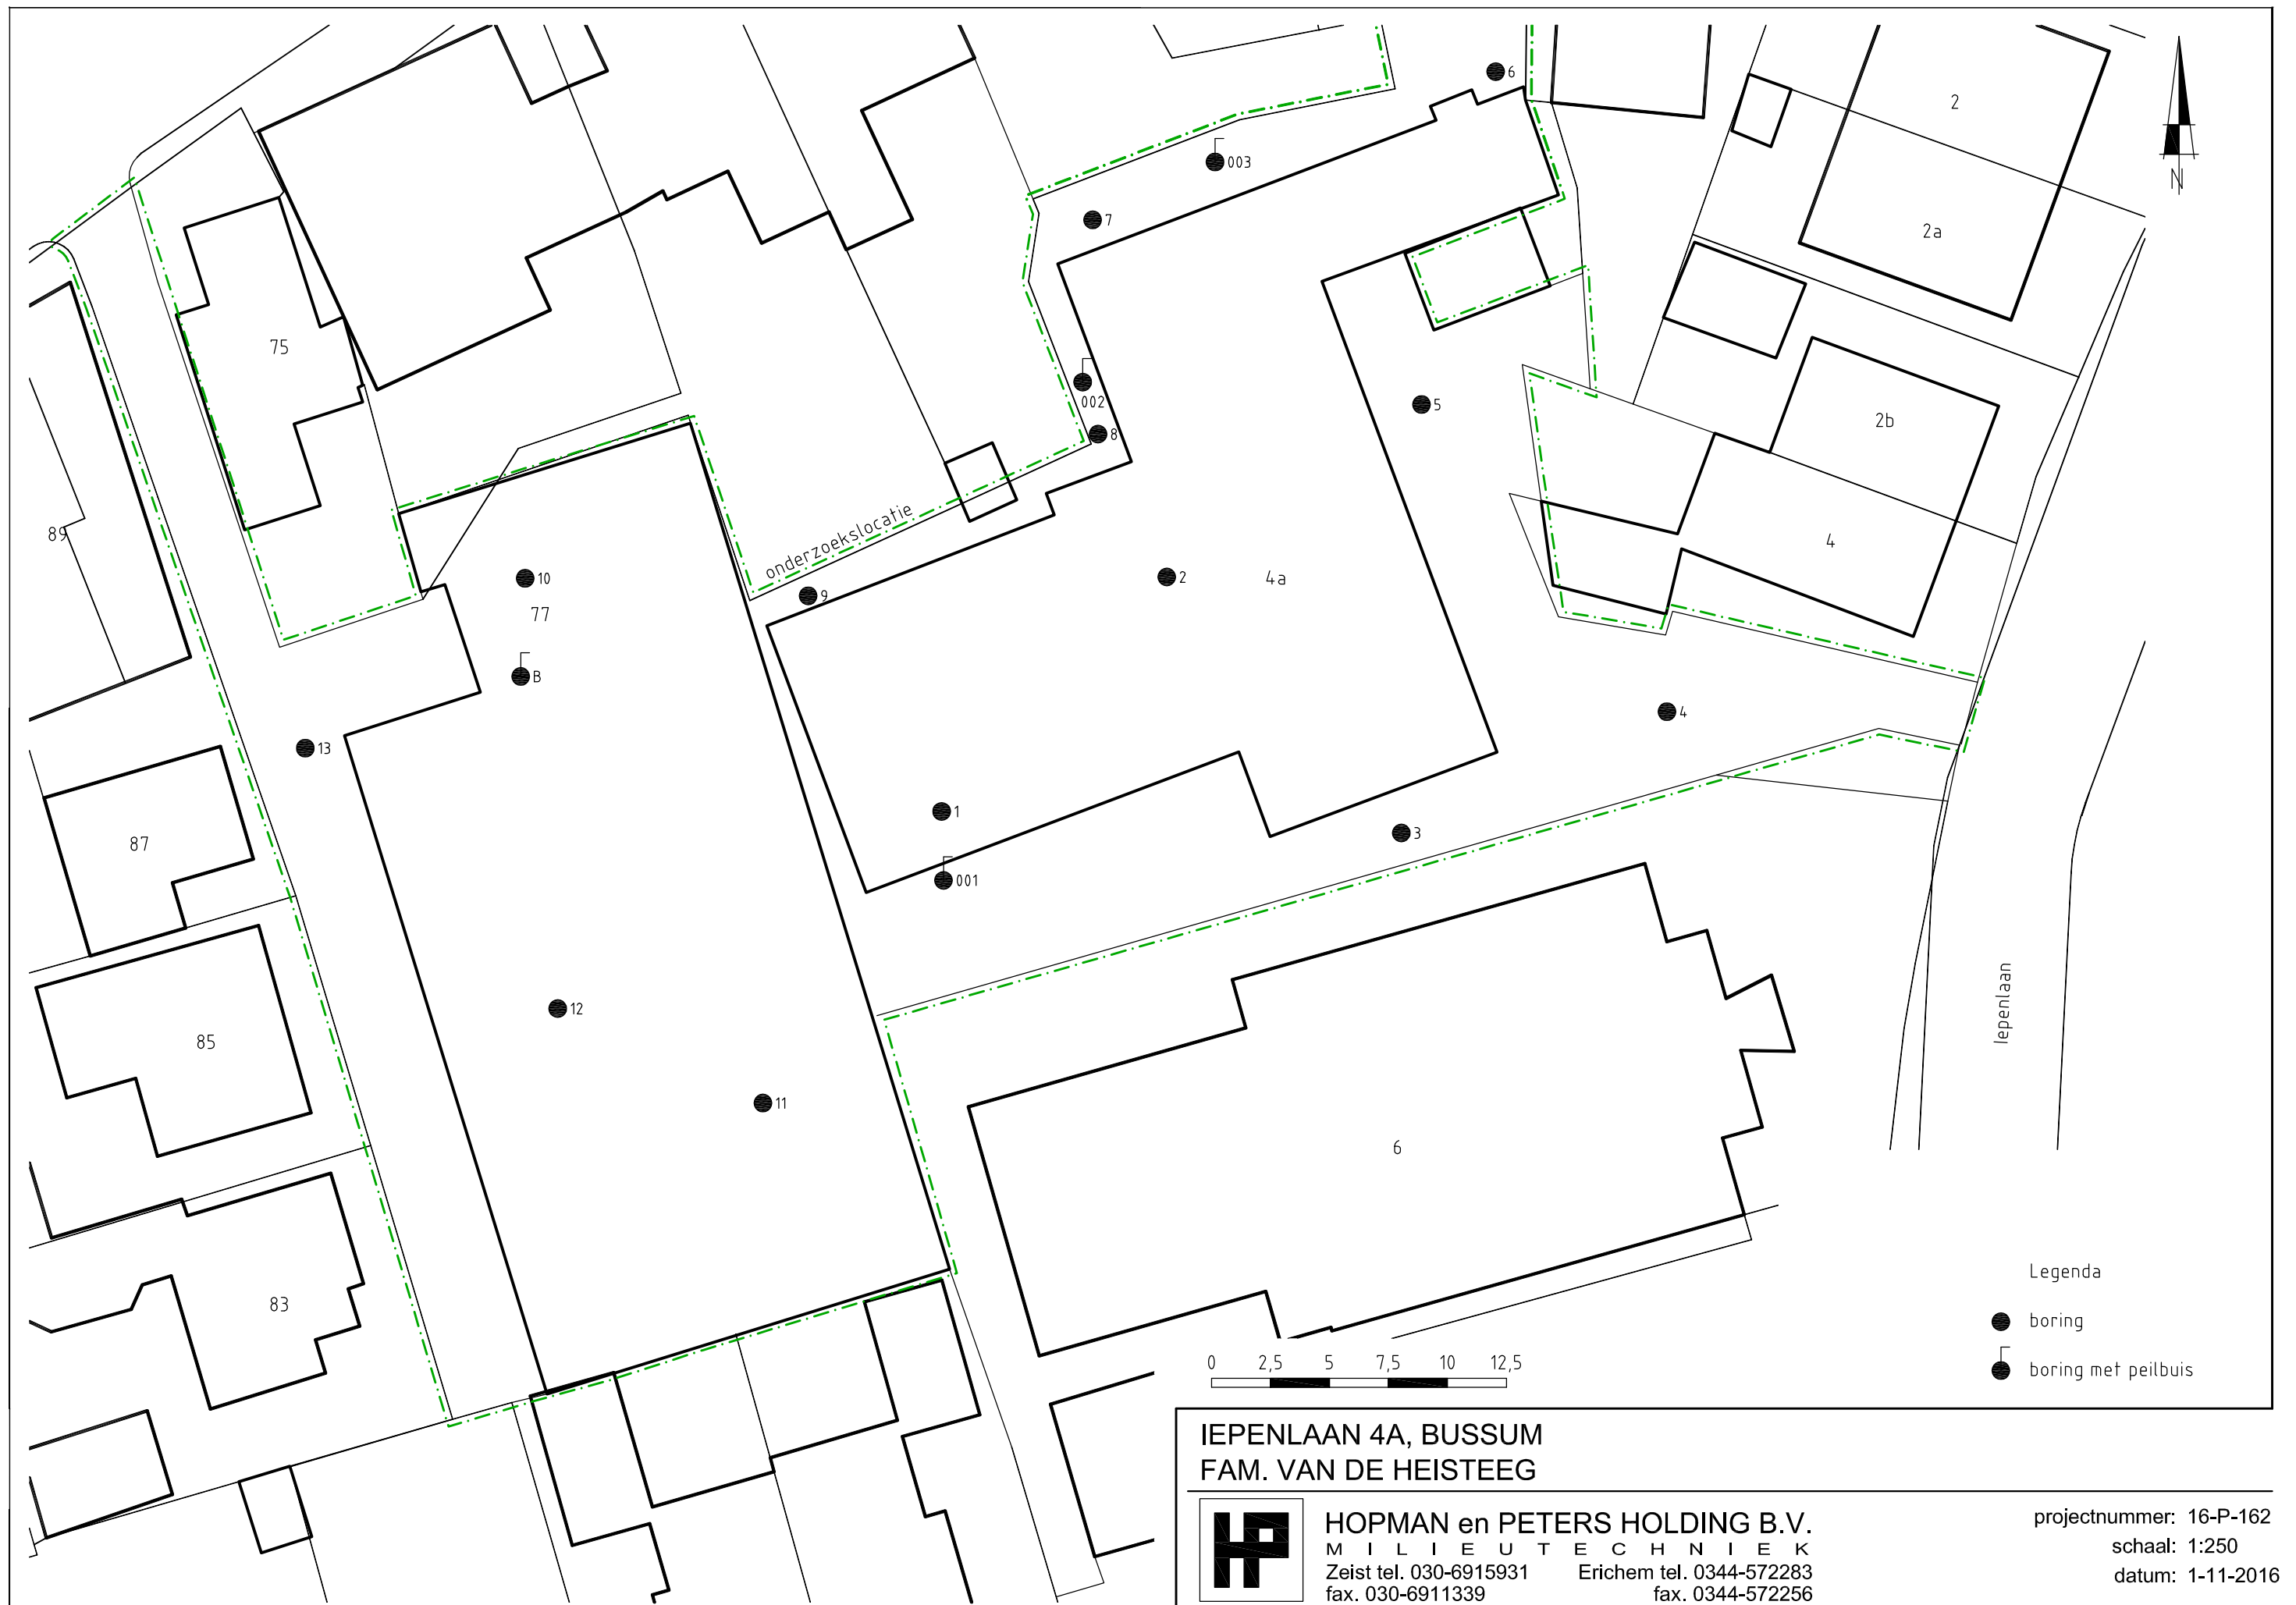
projectnummer: 16-P-162  
schaal: 1:250  
datum: 1-11-2016

IEPENLAAN 4A, BUSSUM  
FAM. VAN DE HEISTEEG

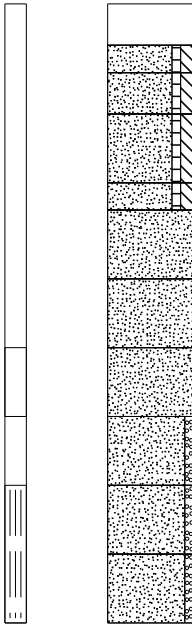
0-30; Beton  30-50; Fijn zand, licht humeus, matig siltig; Edelman, geen pid uitslag; Kleur: bruinzwart 50-80; Fijn zand, licht humeus, matig siltig; Edelman, geen pid uitslag; Kleur: bruinzwart 80-130; Fijn zand, licht humeus, matig siltig; Edelman, geen pid uitslag; Kleur: bruinzwart 130-150; Fijn zand, licht humeus, matig siltig; Edelman, geen pid uitslag; Kleur: bruinzwart 150-200; Matig grof zand; Edelman; Kleur: geel 200-250; Matig grof zand; Edelman; Kleur: geel 250-300; Matig grof zand; Edelman; Kleur: geel 300-350; Matig grof zand, licht grindig; Zuigerboor; Kleur: geel 350-400; Matig grof zand, licht grindig; Zuigerboor; Kleur: geel 400-450; Matig grof zand, licht grindig; Zuigerboor; Kleur: geel
1 m		
2 m		
3 m		
4 m		
5 m

<b>Grondwaterbemonstering:</b>		<b>Monsternemingsfilter</b>	
pH:	Grondwaterstand:	Diepte	Perforatie
EGV:	Troebelheidmeting:	450 cm-mv	350-450 cm-mv
Temp.:	Zuurstofmeting:

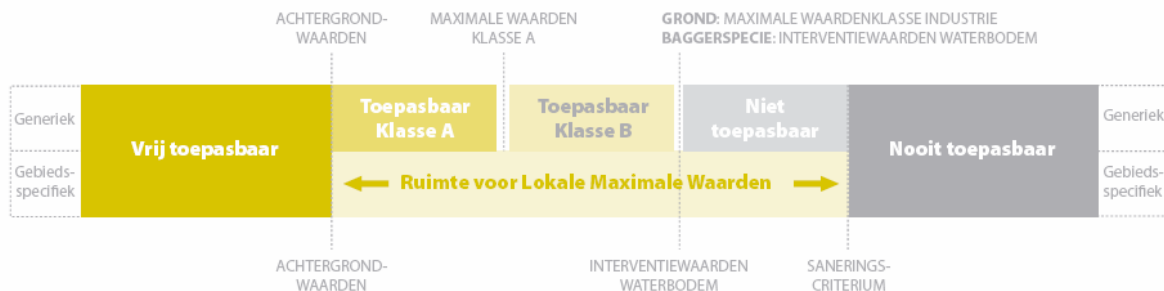
Figuur 5.6 Normstelling voor toepassen van grond en baggerspecie in oppervlaktewater in het generieke en gebiedsspecifieke kader

Wanneer het is toegestaan om grond of baggerspecie in oppervlaktewater toe te passen met een kwaliteit die slechter is dan de actuele waterbodemkwaliteit, dan mag alleen gebiedseigen grond en baggerspecie worden toegepast. Op deze manier wordt het 'standstill-beginsel' op gebiedsniveau gewaarborgd.
