Risicoanalyse overwegveiligheid Gooilijn

Diemen - Hilversum

Definitief

Sweco Nederland B.V.
Groningen, 1 december 2016

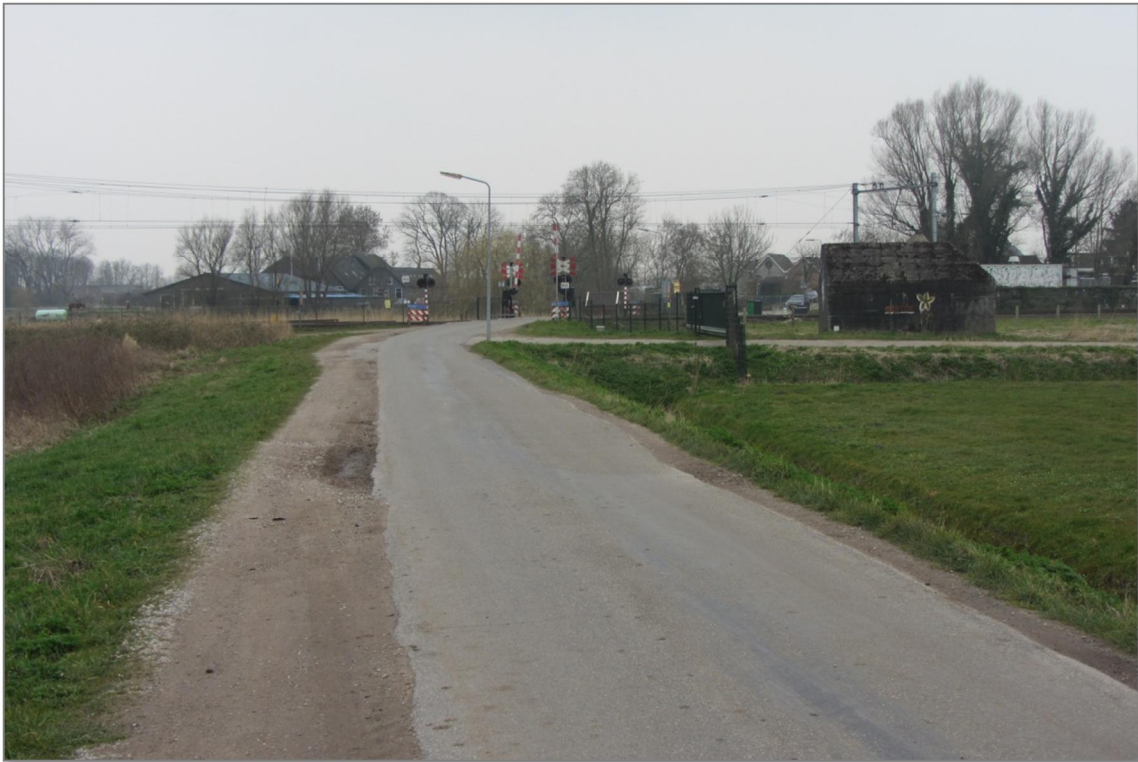
Figuur 4.2 Huidige situatie Keverdijk

De Keverdijk is een relatief smalle weg, zonder voorzieningen voor fietsers en voetgangers. Alle weggebruikers maken gemengd gebruik van de rijbaan. Het snelheidsregime is 60 km/h.

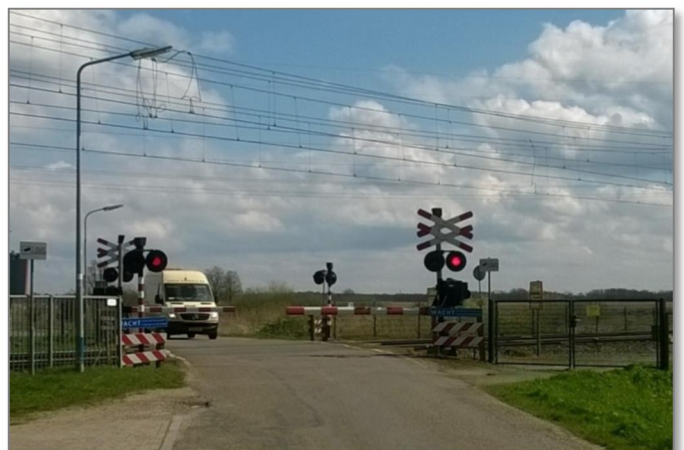
De kans op een aanrijding neemt als gevolg van het grotere aantal treinen toe. Vanwege de lage verkeersintensiteit worden hiervan bij deze overweg geen nadelige effecten verwacht waarvoor maatregelen noodzakelijk zijn. Met een middengeleider kan het slalommen worden tegengegaan.

Het 2^e risico kan worden weggenomen door de weg haaks op de spoorbaan te leggen. Hiervoor moet het tracé van de weg worden aangepast. Tegelijkertijd kan dan het verticale alignment worden aangepast, zodat de weg vlak (horizontaal) op de overweg aansluit. Beide genoemde maatregelen laten zich natuurlijk uitstekend combineren.

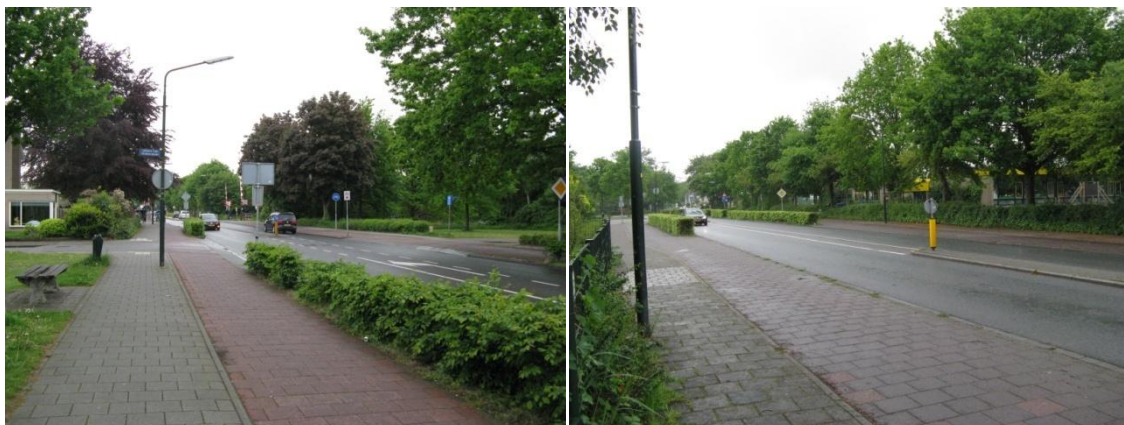
Figuur 5.3: Wegprofiel ten noorden van de overweg (linker foto, Koningin Wilhelminalaan) en ten zuiden van de overweg (rechter foto Cort v/d Lindenlaan)

Ter hoogte van de overweg bestaat het wegprofiel uit een rijbaan en aparte fiets- en voetgangersvoorzieningen aan beide zijden van de weg. Op de hoofdrijbaan is een verhoogde rijbaanscheiding aanwezig. Aan de oostzijde van de weg zijn het fiets- en voetpad ook afgescheiden van de hoofdrijbaan middels een verhoogde rijbaanscheiding. Aan de westzijde is dit niet het geval. Hier is op bepaalde plekken alleen een (laag) stoeprandje aanwezig.

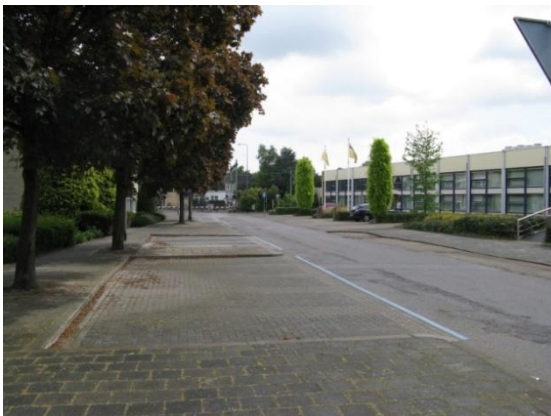
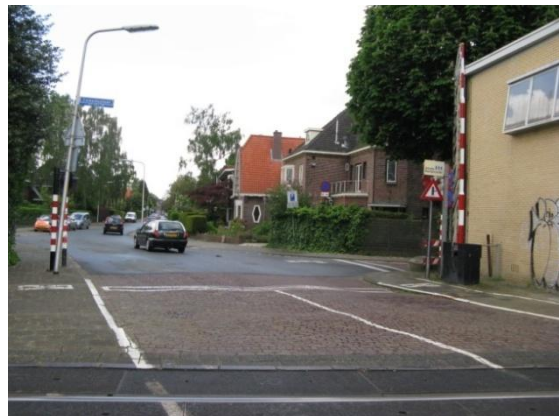
Figuur 5.10: Wegprofiel ten westen van de overweg (linker foto, Zwarteweg) en ten oosten van de overweg (rechter foto, Comeniuslaan)

Ter hoogte van de overweg bestaat het wegprofiel uit een rijbaan waar ook fietsers gebruik van maken en een aparte voetgangersvoorziening langs beide zijden van de weg. De rijbaan heeft geen verhoogde rijbaanscheiding en ook het voetpad is niet fysiek afgesloten van de rijbaan. Ter hoogte van de spoorwegovergang is er geen niveauverschil tussen het voetpad en de rijbaan.

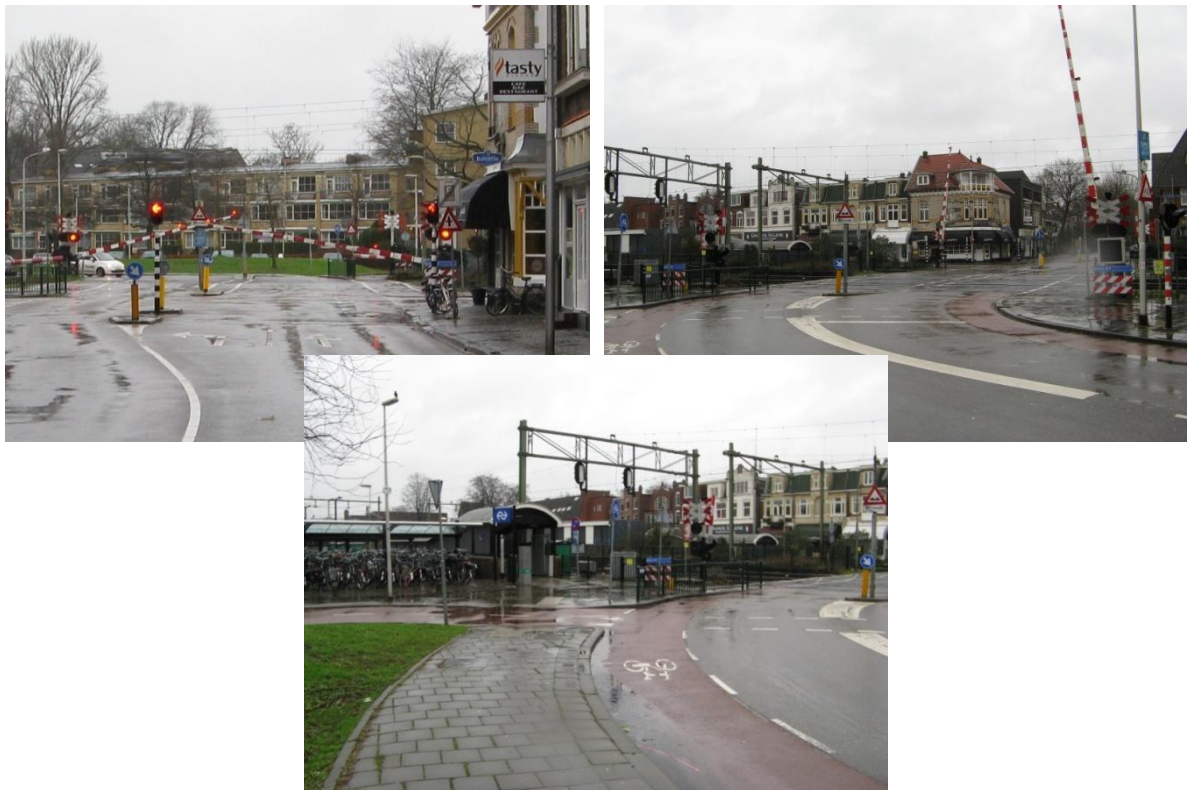
Figuur 5.21 Ontruimingslichten Generaal de la Reijlaan (linksboven), waarschuwingslicht voor bocht Nieuwe 's-Gravelandseweg (rechtsboven) en ingang station (onder)

Aan de kant van de Nieuwe 's-Gravelandseweg (oostkant) wordt verkeer vlak voor de bocht middels een waarschuwingslamp gewaarschuwd voor de overweg. Het kruispunt aan de andere kant van de overweg (westkant, Generaal de la Reijlaan) is voorzien van ontruimingslichten. Vlak voor het moment dat de spoorwegovergang sluit om een trein te laten passeren gaan deze ontruimingslichten op rood, zodat verkeer niet meer richting de spoorwegovergang kan rijden. Hiermee heeft verkeer dat zich eventueel nog op de overweg bevindt de mogelijkheid om op een snelle en veilige wijze de overweg te verlaten, alvorens de overweg sluit.

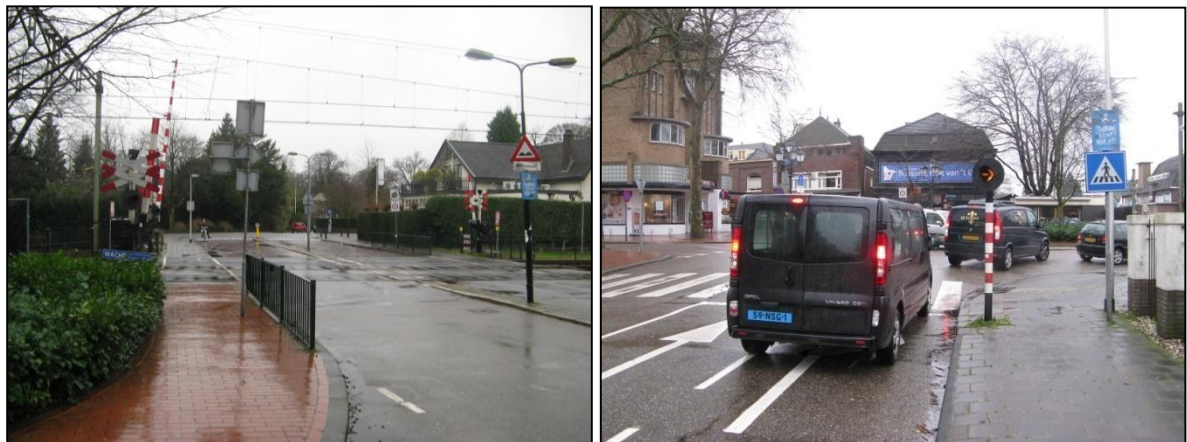
Figuur 5.25 Hekjes voetgangers (links) en waarschuwingslicht voor bocht centrumzijde (rechts)

Aan de kant van het centrum (oostkant) wordt verkeer vlak voor de bocht middels een waarschuwingslamp gewaarschuwd voor de overweg.

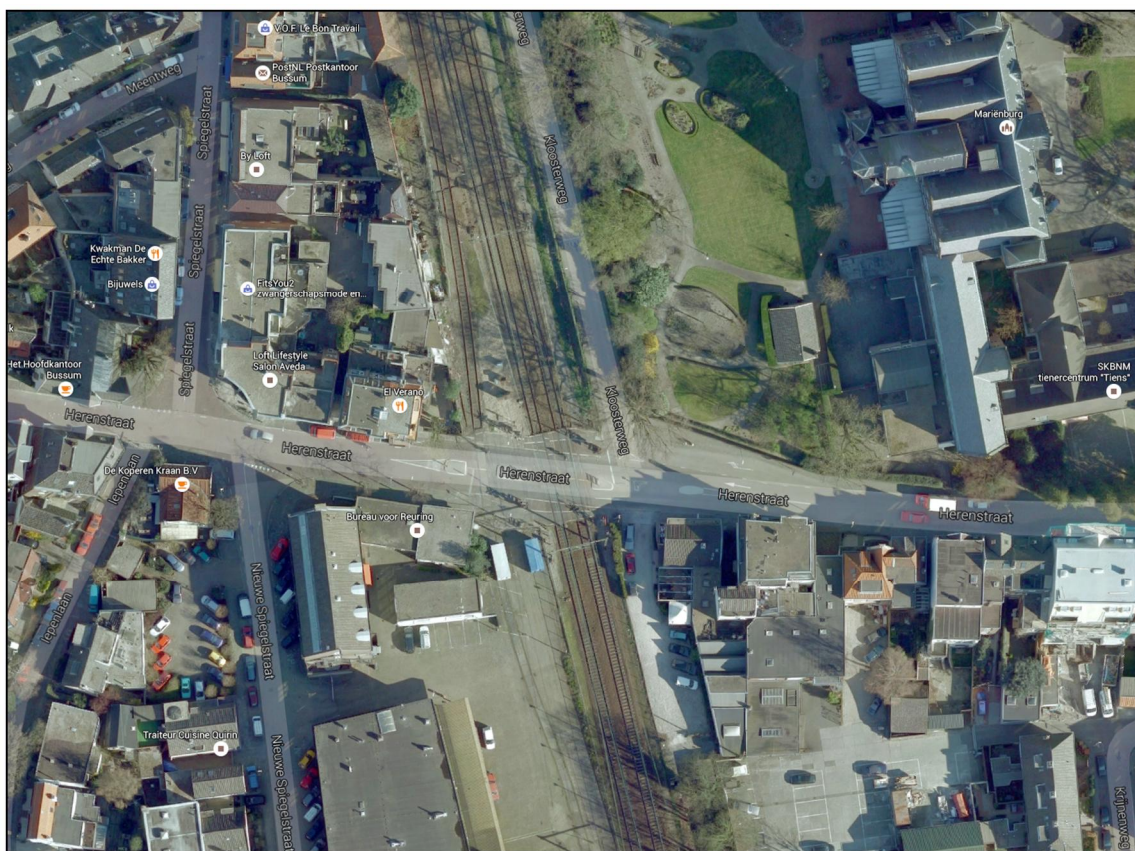
Figuur 5.27 Luchtfoto overweg Herenstraat

De weginrichting heeft aan beide zijden van de overweg een erg rommelig karakter. Dit komt door de aanwezigheid van diverse middengeleiders die deels onderbroken zijn. Ook staan er diverse verkeersborden dicht op de overweg die niet of nauwelijks opvallen door de aanwezigheid van de beveiligingsmaatregelen van de overweg. Op figuur 5.27 is de luchtfoto van de overweg Herenstraat en de directe omgeving weergegeven.

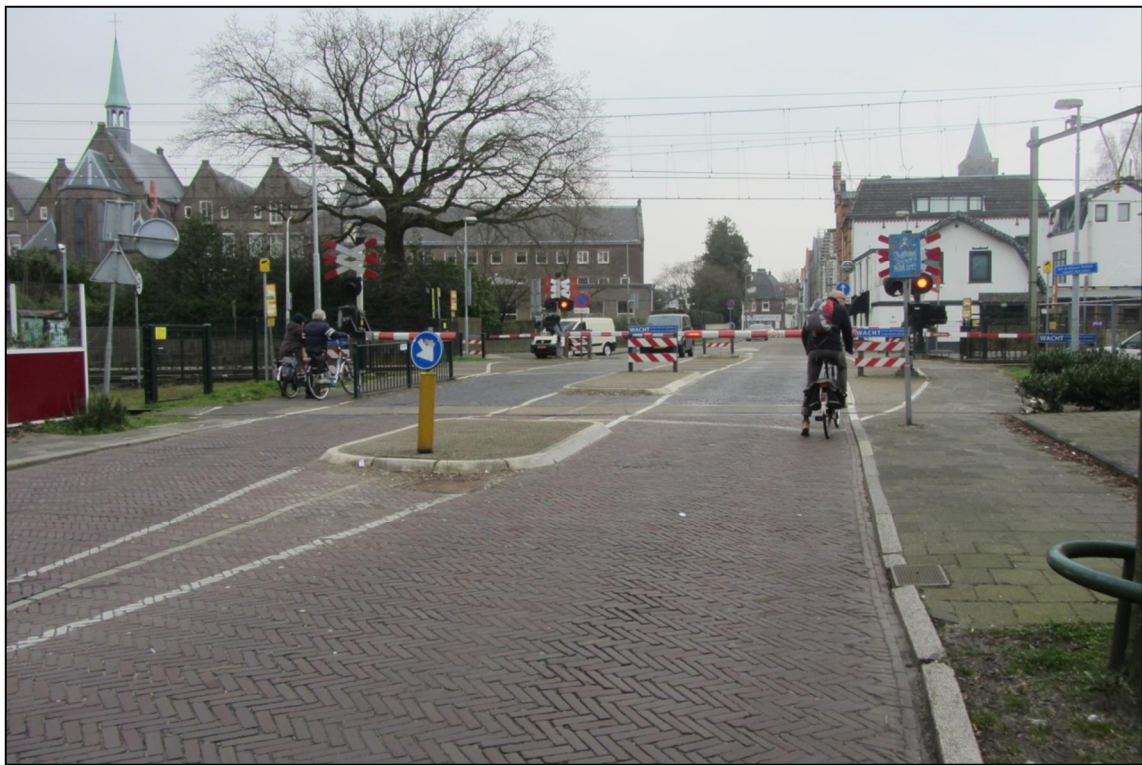
Figuur 5.29 Westzijde overweg

De overweg is beveiligd middels een AHOB-installatie. De overweg heeft zes overwegbomen en meerdere waarschuwingslampen: twee overwegbomen voor de rijbaan en vier overwegbomen op het trottoir. Er zijn geen voorwaarschuwingslampen op de Herenstraat aanwezig. In totaal worden er twee sporen overgestoken. Aan de westzijde ligt nog een derde spoor, maar deze is niet meer in gebruik en ligt niet binnen de overweg. Op een aantal plekken staan tussen de trottoirs en de rijbaan hekjes, zodat wachtende voetgangers geheel opgesloten worden en de overweg niet (on)bewust kunnen passeren. Treinen kunnen ter hoogte van deze overweg 130 km/uur rijden. De totale dichtligtijd per klokuur bedraagt op deze overweg nu ca. 20 minuten bij 16 sluitingen.

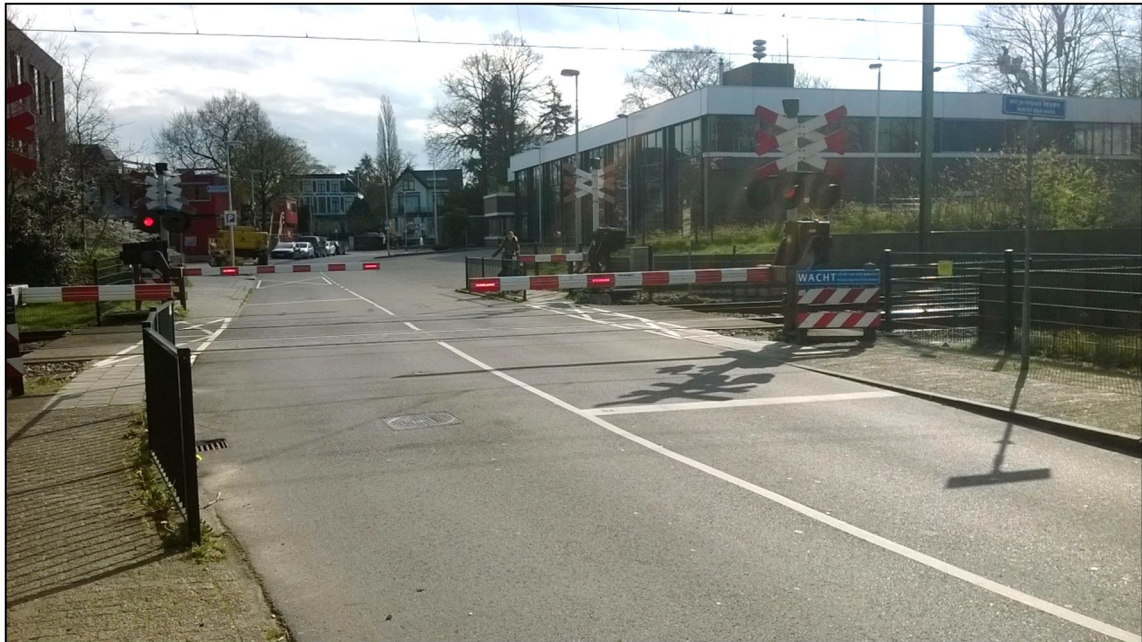
Figuur 5.33 Westzijde overweg

Treinen kunnen ter hoogte van deze overweg 130 km/uur rijden. De overweg is beveiligd middels een AHOB-installatie. De overweg heeft vier overwegbomen en meerdere waarschuwingslampen: twee overwegbomen voor de rijbaan (inclusief trottoir) en twee overwegbomen op het trottoir. Er zijn geen voorwaarschuwingslampen op de Gooibergstraat aanwezig, er staat wel een waarschuwingslamp langs de Spoorlaan (voor fietsers en voetgangers). In totaal worden er twee sporen overgestoken. Op een aantal plekken staan tussen de trottoirs en de rijbaan hekjes, zodat wachtende voetgangers geheel opgesloten worden en de overweg niet (on)bewust kunnen passeren. De totale dichtligtijd per klokuur bedraagt hier ca. 20 minuten bij 17 sluitingen. De gemiddelde dichtligtijd per sluiting is 1 minuut en 12 seconden.

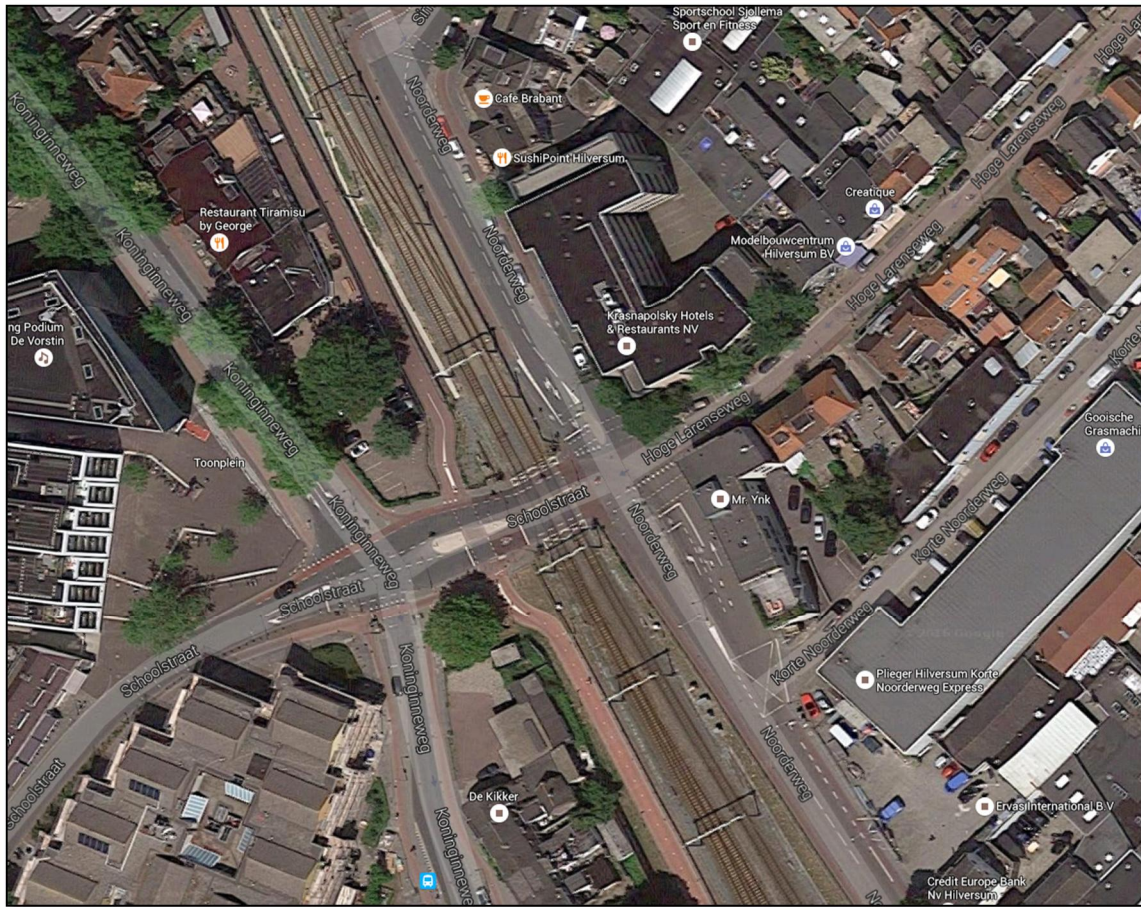
Figuur 6.2 Luchtfoto overweg Hoge Larenseweg

Het snelheidsregime op de overweg en de aanliggende wegen is 50 km/h. Op de Schoolstraat liggen fietsstroken en langs de Noorderweg liggen deels fietsstroken en deels fietspaden. Parallel aan het spoor loopt een fietspad dat uitkomt bij station Hilversum. Op de Hoge Larenseweg (woonstraat) is het snelheidsregime 30 km/h en is gemengde verkeersafwikkeling. Op de Hoge Larenseweg geldt eenrichtingsverkeer voor auto's van oost naar west (richting de overweg). Op figuur 6.2 is de luchtfoto van de overweg Hoge Larenseweg en de directe omgeving weergegeven.

De kruising van de Hoge Larenseweg en de Noorderweg ligt pal tegen de overweg aan; er is nauwelijks sprake van opstelruimte tussen kruispunt en overweg. Op de kruising geldt een voorrangregeling waarbij het verkeer in oost-west richting voorrang heeft op het verkeer in noord-zuid richting.
