De Vonk Bussum

Onderzoek herontwikkelingsmogelijkheden

project Onderzoek herontwikkelingsmogelijkheden De Vonk
Bussum

referentie 200609_R_SRS_0001

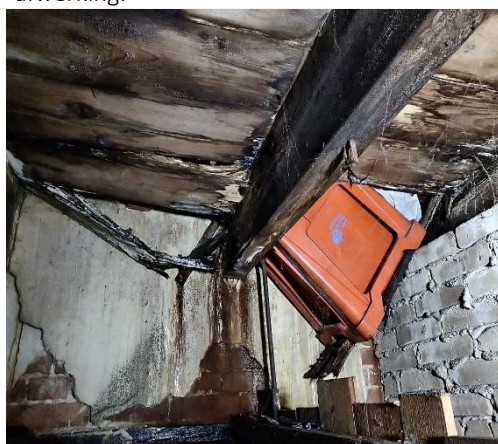
- 1^e Verdiepingsvloer:
 - De 1^e verdiepingsvloer is zeer nat en plaatselijk zijn er rotte planken. Mogelijk zijn er ook rotte balken aanwezig. Daar waar de houten balklaag niet zichtbaar is door plafonds en of vloeren, is de vloer niet beoordeeld.

Figuur 1 – De 1^e verdiepingsvloer met natte rotte planken

De houten delen zijn er minder goed aan toe, wat de oorzaak is van het oordeel 'redelijke staat van de constructie'. Zowel het dakbeschot als de planken van de 2^e en 1^e verdiepingsvloer zijn nat en rot en zullen vervangen moeten worden. Hiermee wordt meteen het probleem van het lekkende dak opgelost en de oorzaak van het aanwezige vocht weggenomen.

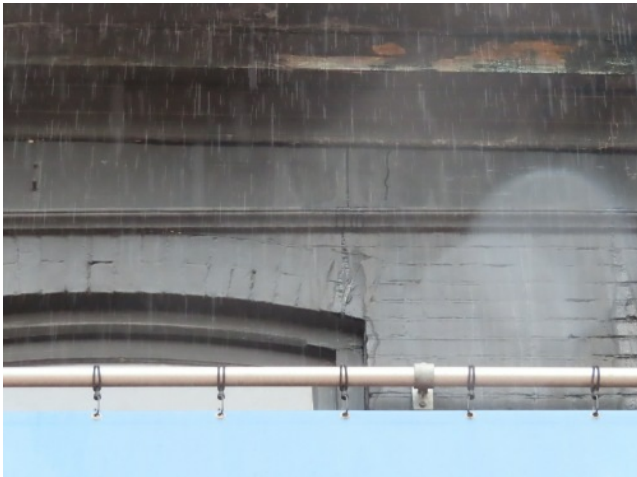
**Detail 1, foto 1** (d.d. 26-01-2021)

Onderzoek: 203462	Funderingsgerelateerde schade ja/nee/niet te bepalen	F30 kwalificatie zeer klein/klein/matig/groot	Opmerkingen
Detail 1	Nee		
Detail 2	Nee

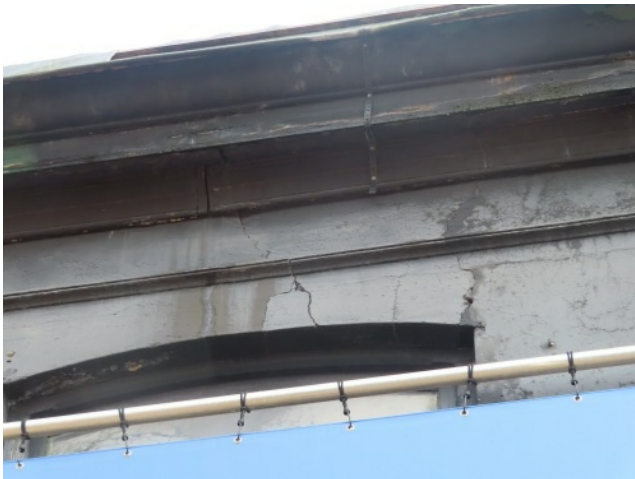
Detail 1, foto 1 (d.d. 26-01-2021)

Onderzoek: 203462	Funderingsgerelateerde schade ja/nee/niet te bepalen	F30 kwalificatie zeer klein/klein/matig/groot	Opmerkingen
Detail 1	Nee		
Detail 2	Nee		
Detail 3	Nee		
Detail 4	Nee

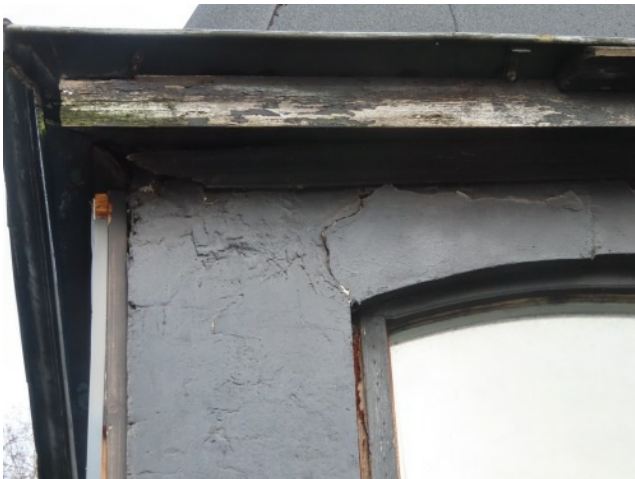
Detail 1, foto 1 (d.d. 26-01-2021)

Onderzoek: 203462	Funderingsgerelateerde schade <small>ja/nee/niet te bepalen</small>	F30 kwalificatie <small>zeer klein/klein/matig/groot</small>	Opmerkingen
Detail 1	Nee		
Detail 2	Nee

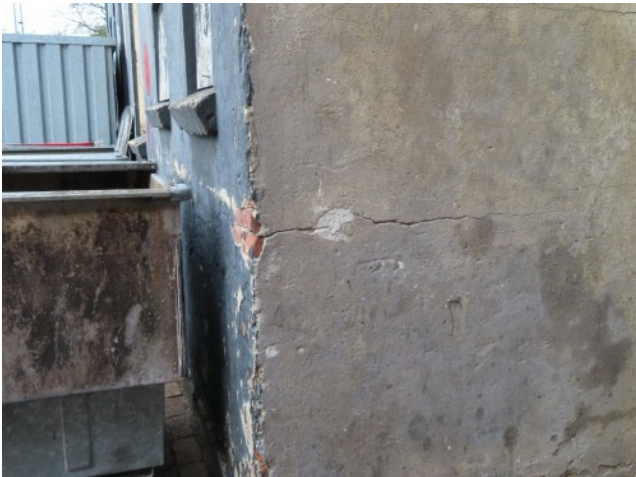
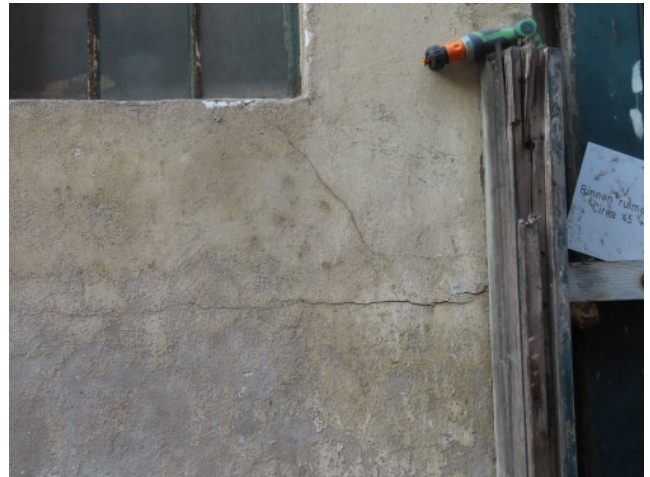
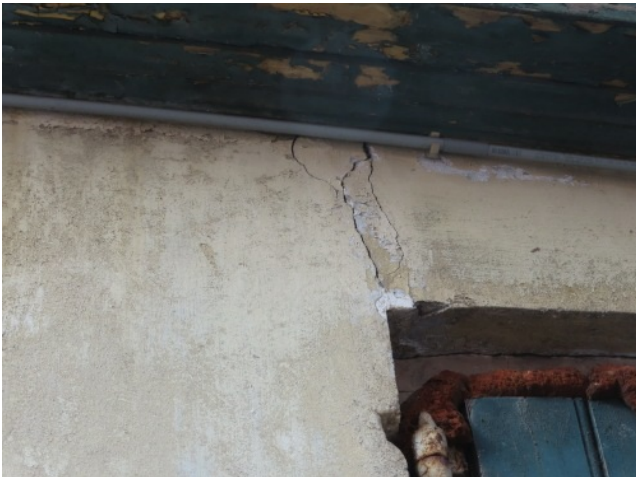
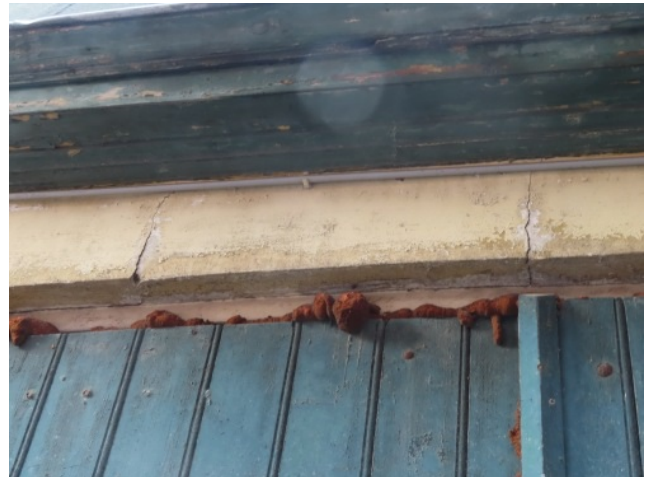
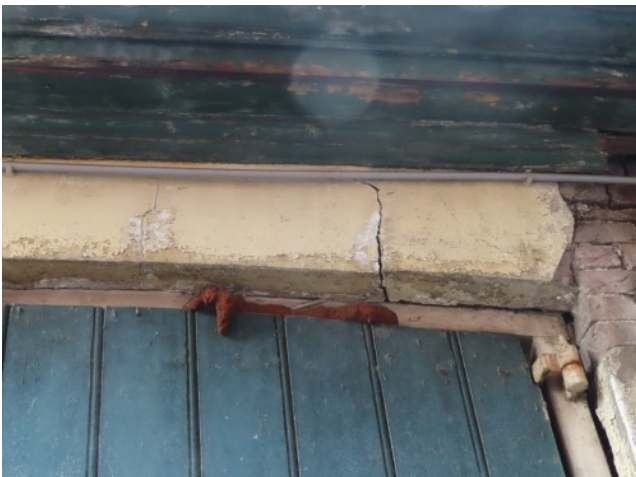
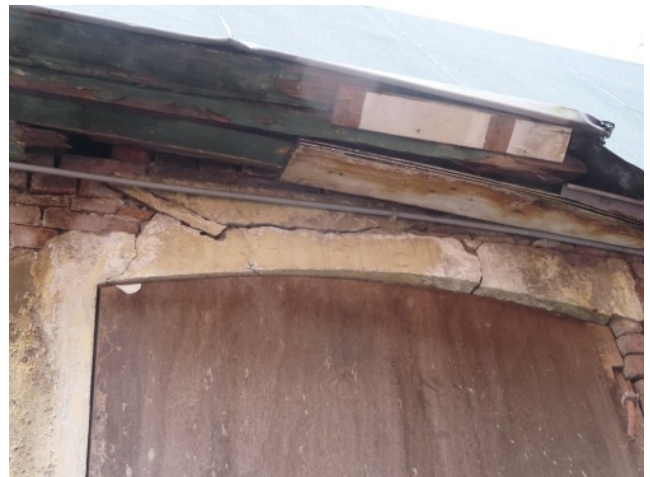
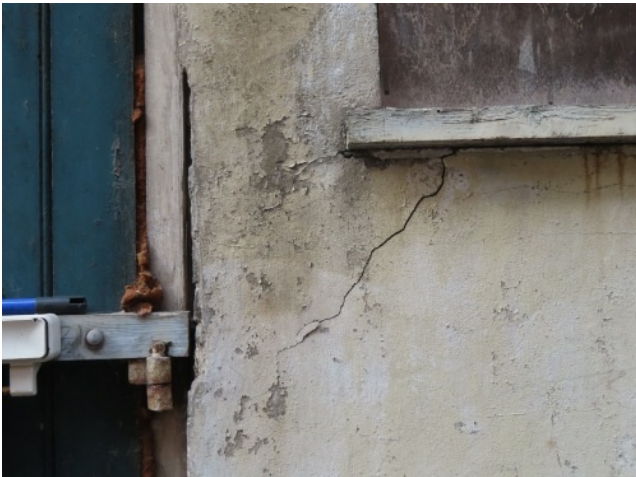
Onderzoek: 203462	Funderingsgerelateerde schade <small>ja/nee/niet te bepalen</small>	F30 kwalificatie <small>zeer klein/klein/matig/groot</small>	Opmerkingen
Detail 1	Nee		
Detail 2	Nee		
Detail 3	Nee		
Detail 4	Nee		
Detail 5	Nee		
Detail 6	Nee		
Detail 7	Nee

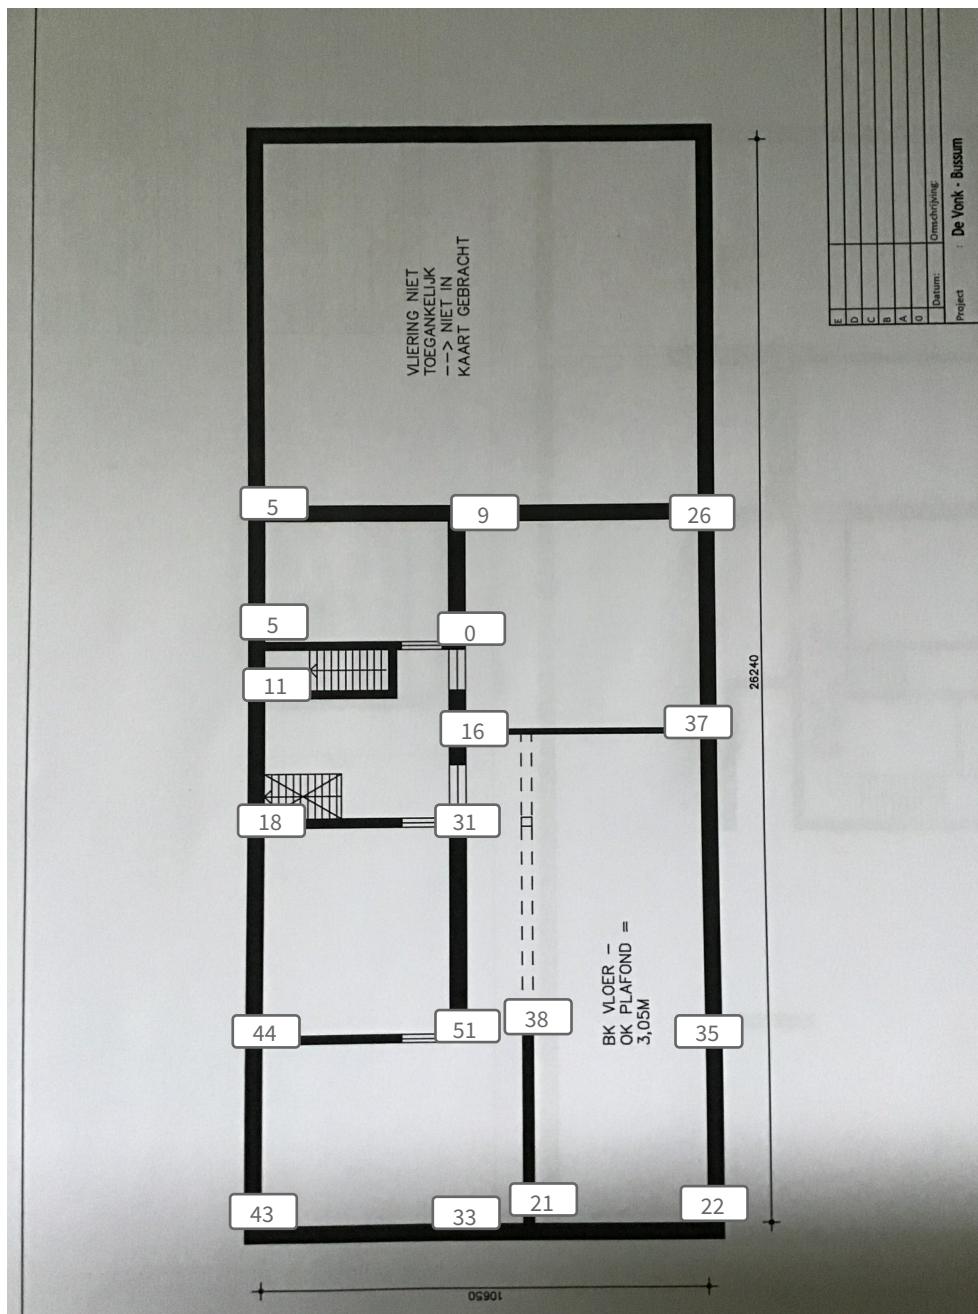
Nassaulaan 43, Bussum
Blok: N.v.t., Eerste etage

Locatie	Afstand mm	Hoogteverschil mm	Rotatie	Beoordeling Conform F30
Rechter zijgevel	18,000	4	1 : 4,500	Schade geen, rotatie nihil
Linker bouwmuur	18,000	38	1 : 473	Schade geen, rotatie nihil
Bouwmuur van links naar rechts	10,650	21	1 : 507	Schade geen, rotatie nihil
Voorgevel	10,650	21	1 : 507	Schade geen, rotatie nihil

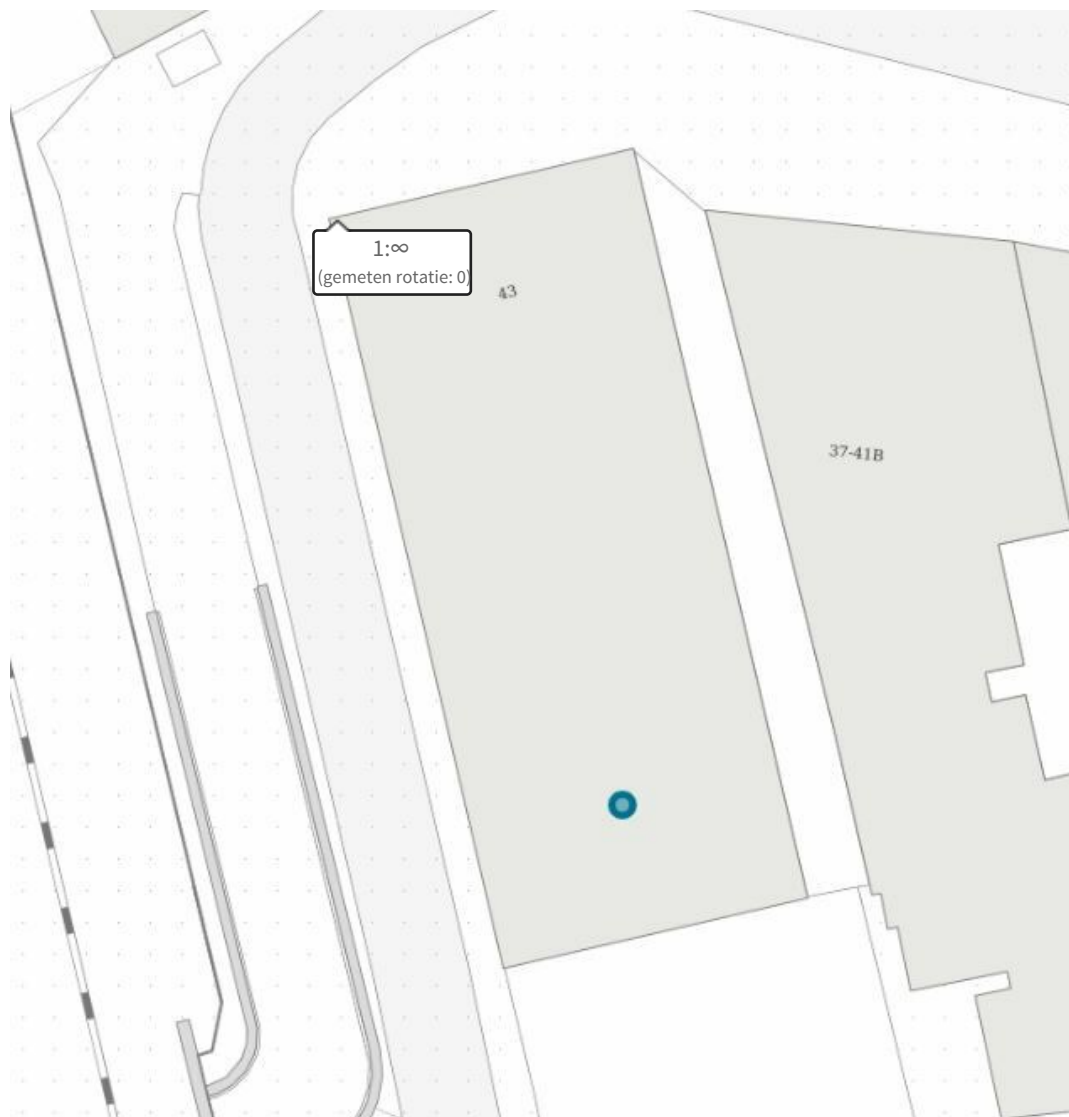
Nassaulaan 43, Bussum
Blok: N.v.t.

Meetpunt	Rotatie	Beoordeling Conform F30
1	1 : ∞ (geen scheefstand verticaal geveldeel)	Schade geen, rotatie nihil

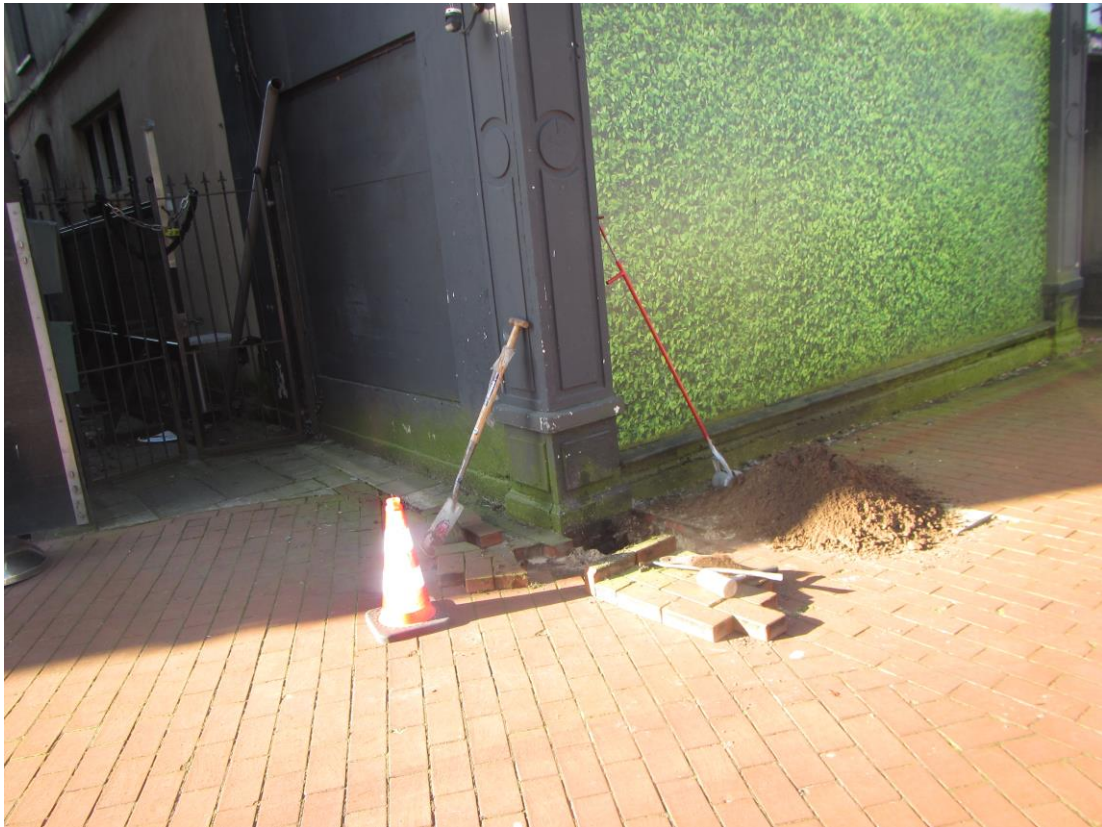
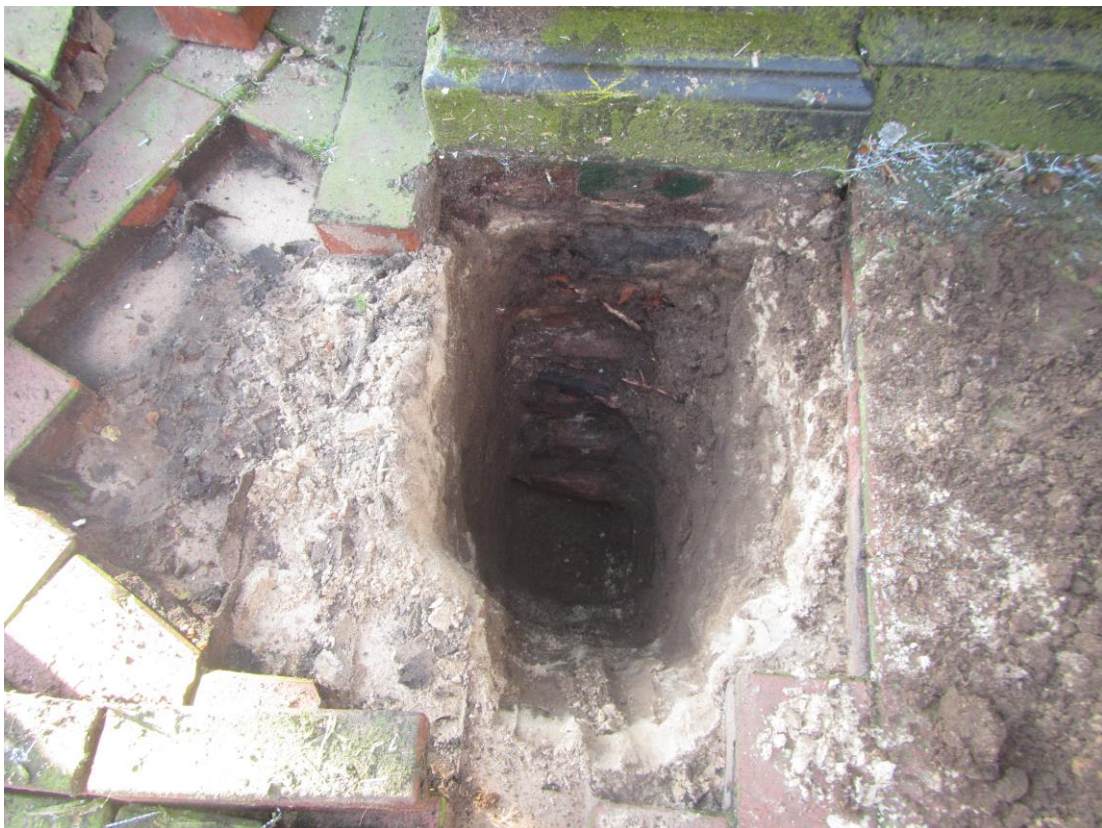
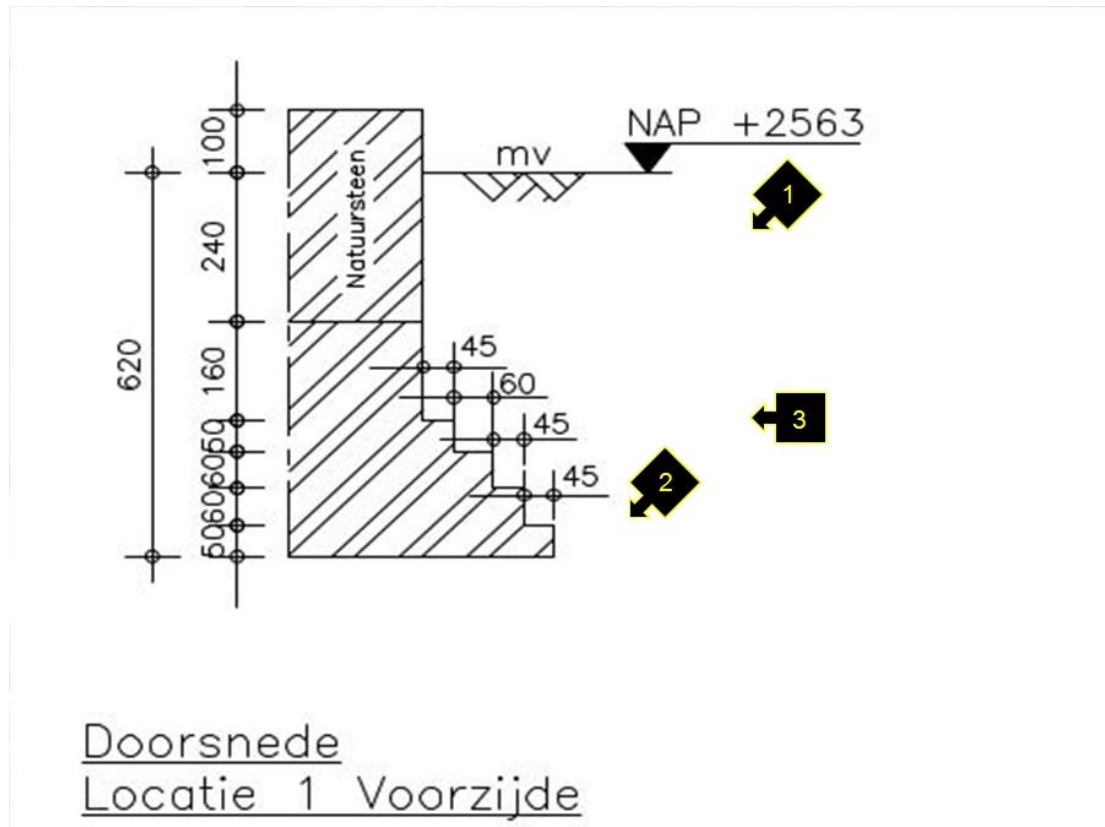
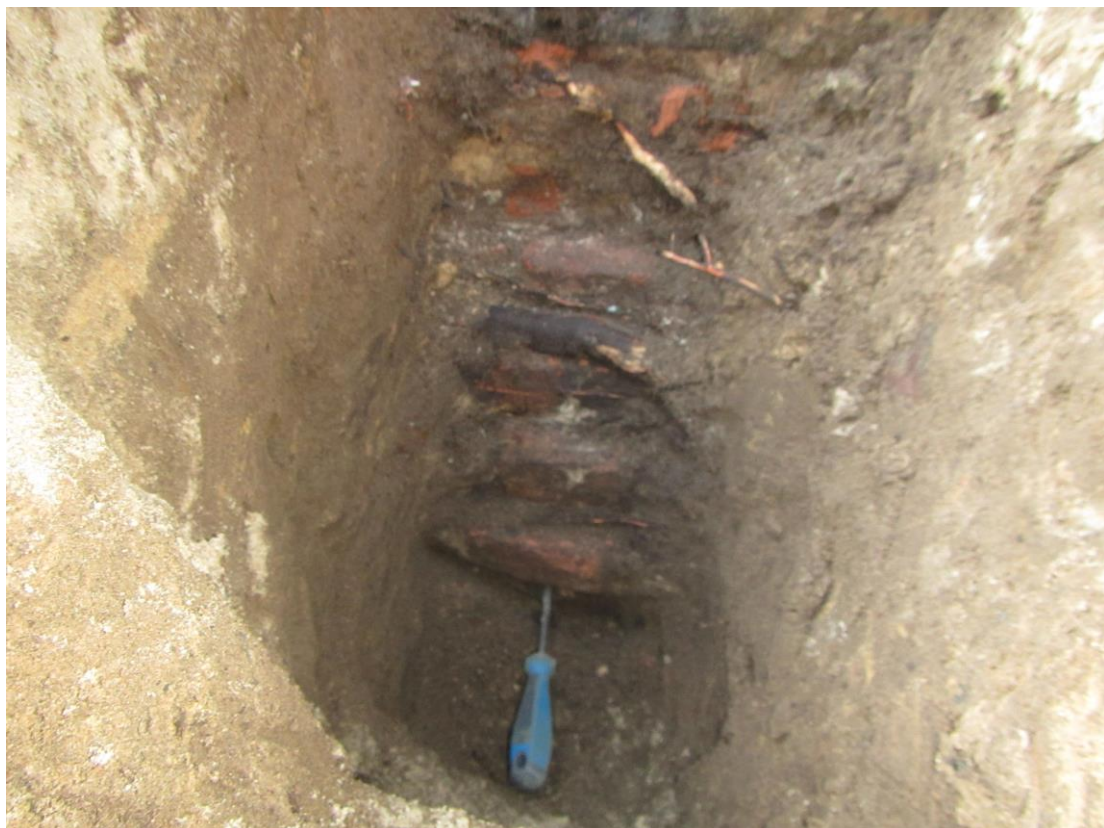
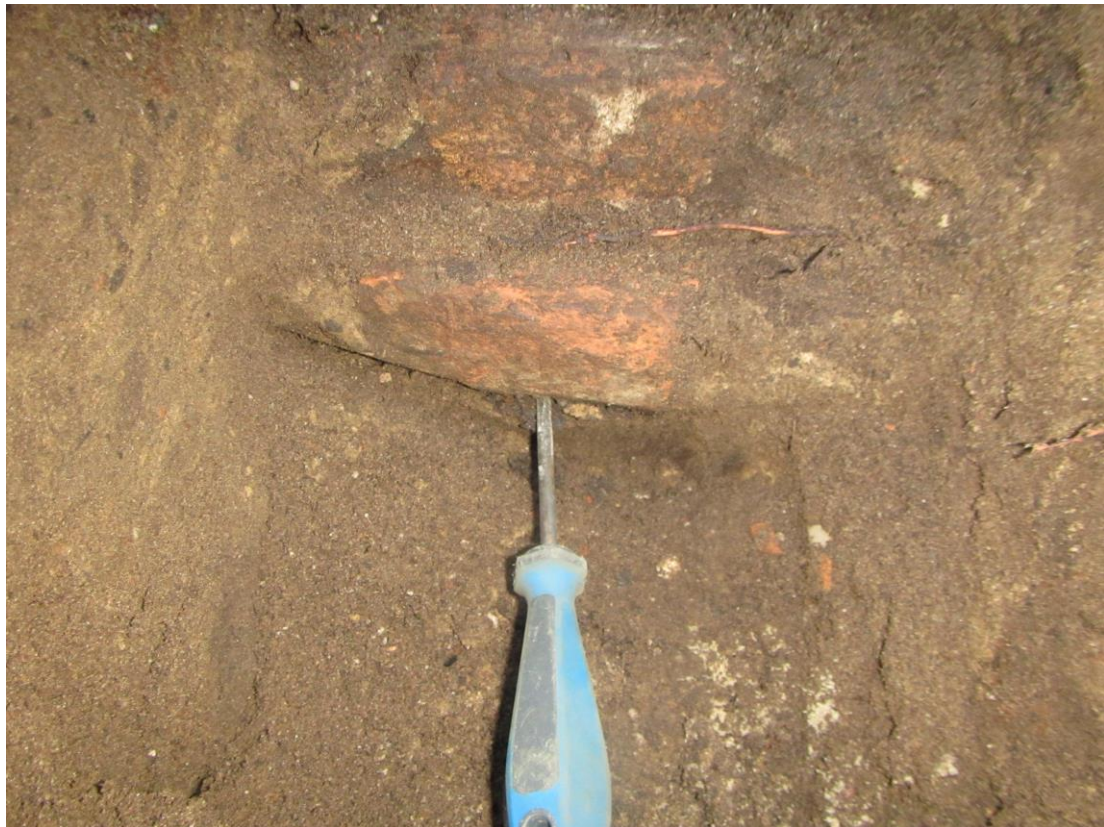
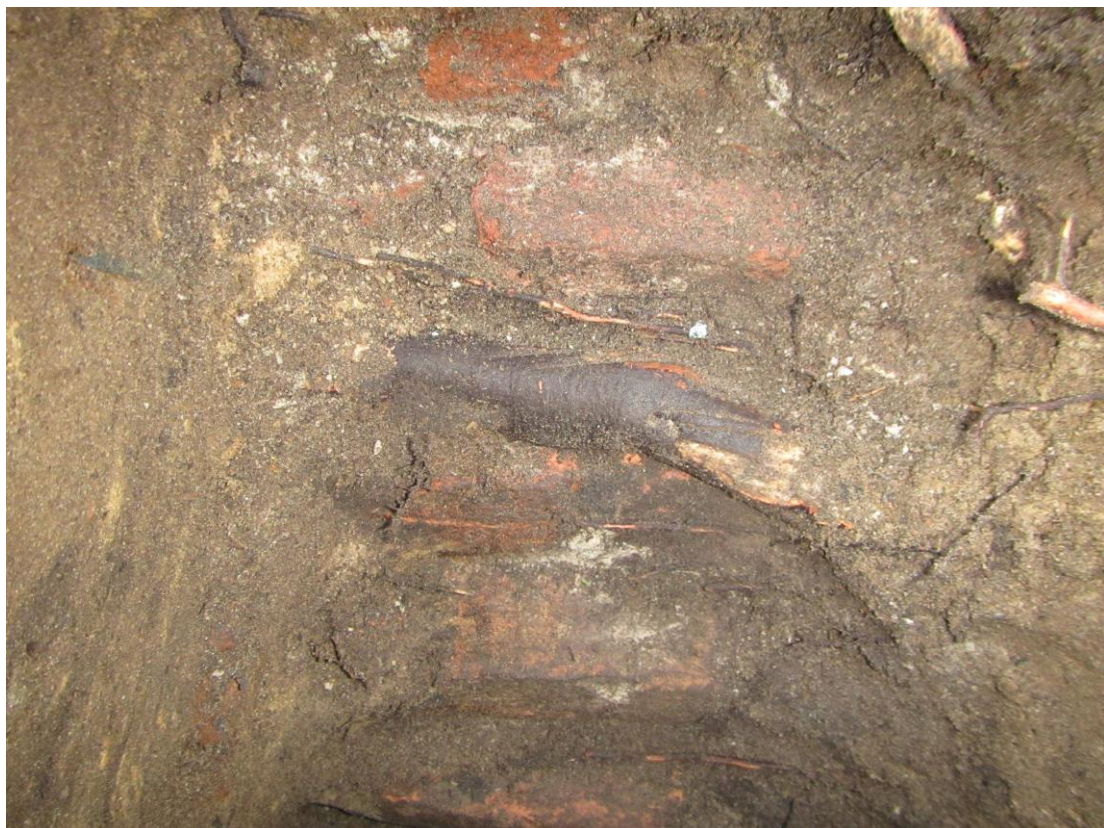
type fundering	op staal
betonopzetters (BO)	-
aansluiting BO op betonbalk	-
betonschade	-
schade metselwerk	Nihil
houtonderzoek	-
datum opname grondwaterstand	16-4-2021

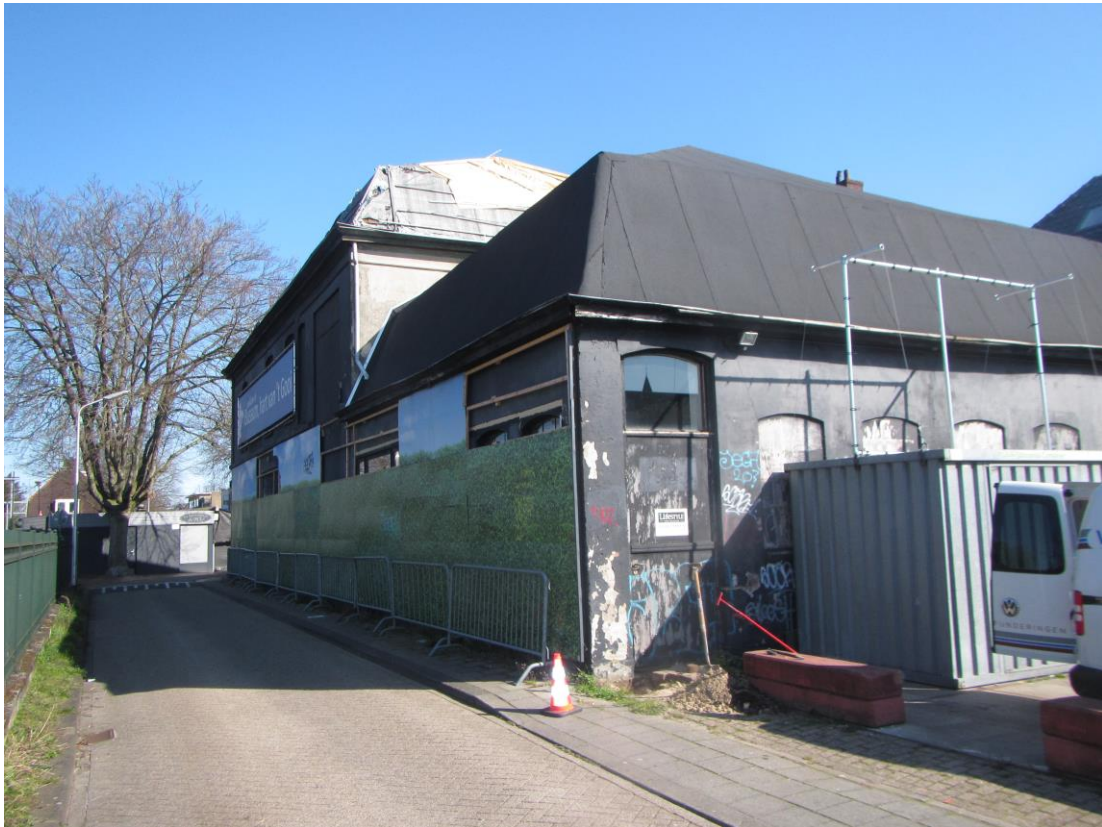
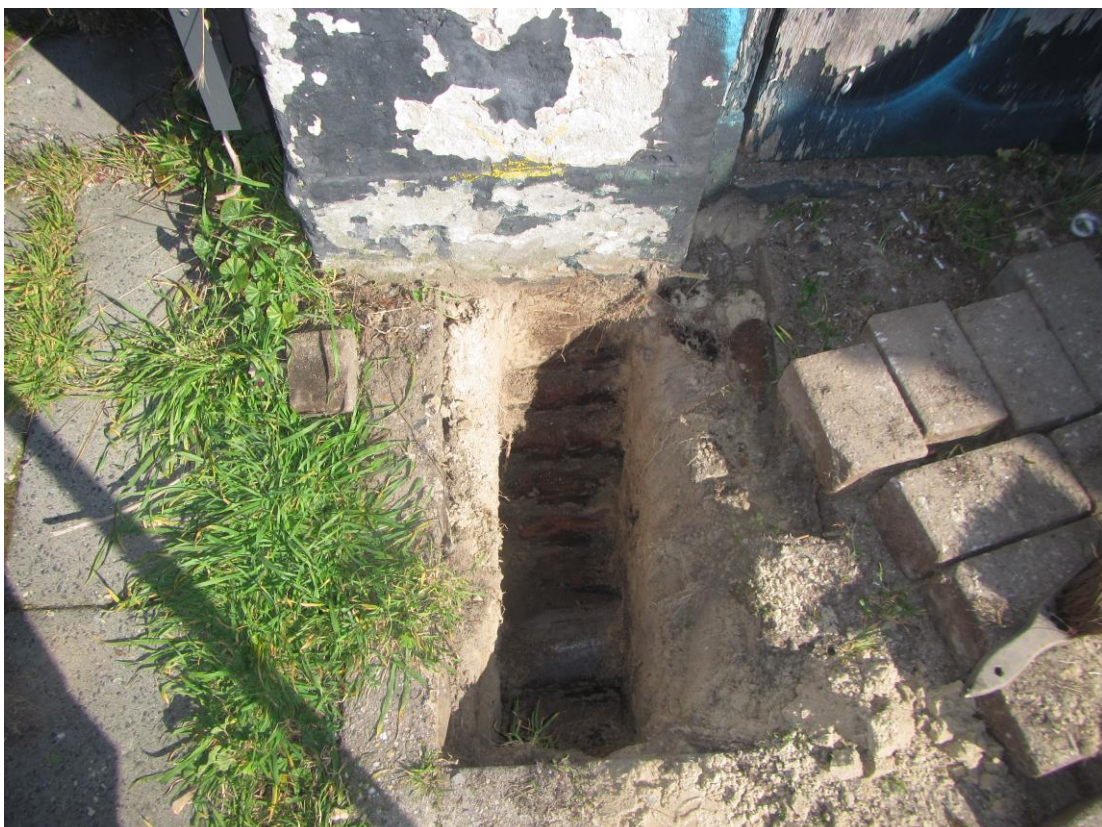
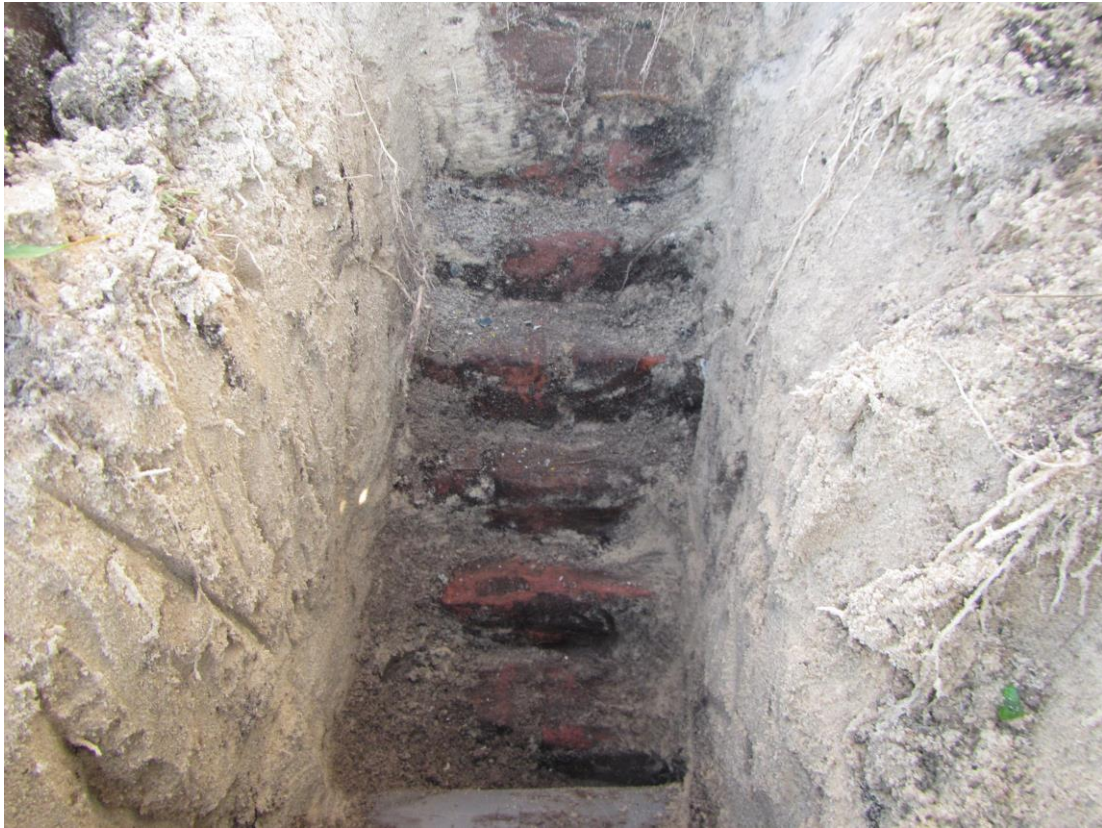
type fundering	op staal
betonopzetters (BO)	-
aansluiting BO op betonbalk	-
betonschade	-
schade metselwerk	Nihil
houtonderzoek	-
datum opname grondwaterstand	16-4-2021

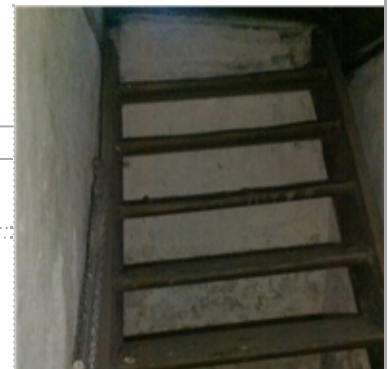
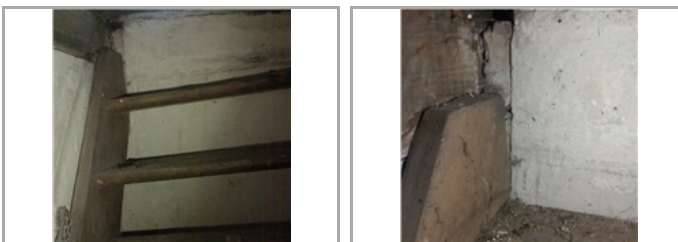
Trap naar de kelder is niet goed bevestigd.

Herstellen trap kelder 1,00 pst

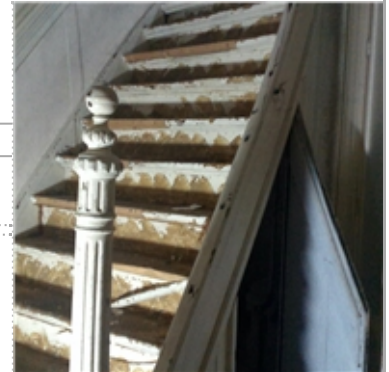
Ernst	Intensiteit	Omvang	Conditie	Risico/prioriteit
Ernstig	3	5	6

Activiteit: 2021 Hvh
Plaatsen van traphek (leuning) 1,00 pst
Traphek (leuning) ontbreekt

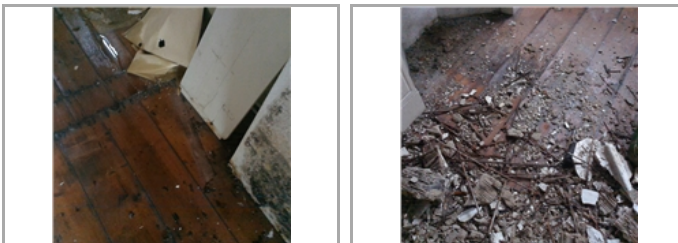
Ernst	Intensiteit	Omvang	Conditie	Risico/prioriteit
Serius	3	4	4

Activiteit: 2021 Hvh
Vervangen 1,00 pst
Door vochtschade vervormen de vloerdelen.

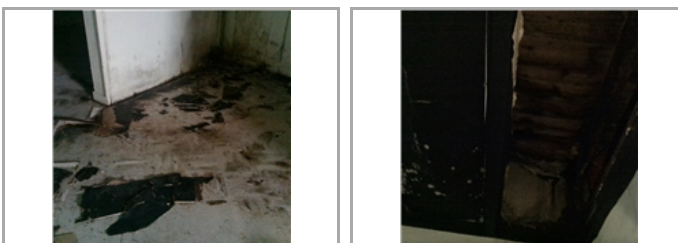
Begane grond

B10EM07 Vochtschade

Ernst	Intensiteit	Omvang	Conditie	Risico/prioriteit
Ernstig	3	5	6

Activiteit: 2021 Hvh
Vervangen gipsplafond 1,00 pst
Ruimte tussen hoofdgebouw en uitbreiding is vochtschade geconstateerd.

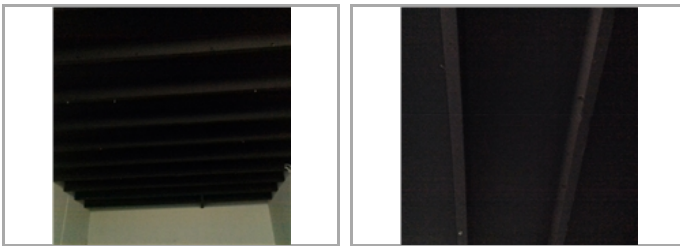
Ernst	Intensiteit	Omvang	Conditie	Risico/prioriteit
Gering	1	1	1

Activiteit: 2021 Hvh
Conditie 1,00 m2
Geen schade geconstateerd aan houten balklaag 1e verdieping achterzijde.

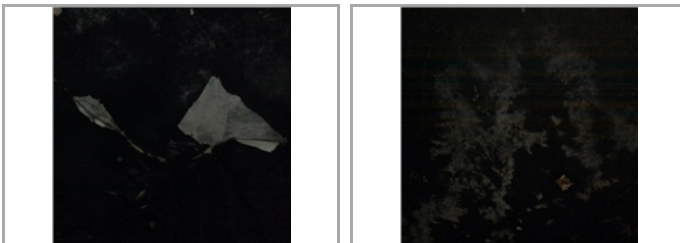
B10EM07 Vochtschade

Ernst	Intensiteit	Omvang	Conditie	Risico/prioriteit
Ernstig	3	4	5

Activiteit: 2021 Hvh
Vervangen plafond 1,00 pst
Gehele plafond is vochtschade geconstateerd.

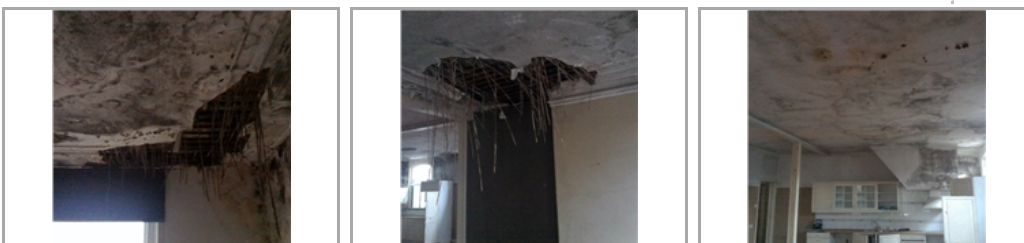
1e verdieping

B10EM07 Vochtschade

Ernst	Intensiteit	Omvang	Conditie	Risico/prioriteit
Ernstig	3	5	6

Activiteit: 2021 Hvh
Vervangen plafond 1,00 pst
Gehele plafond is vochtschade geconstateerd.

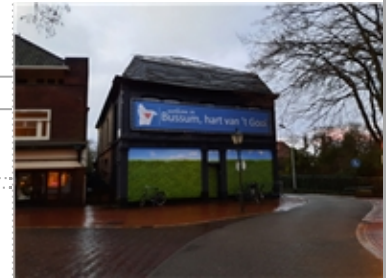
Ernst	Intensiteit	Omvang	Conditie	Risico/prioriteit
Ernstig	3	5	6

Activiteit: 2021 Hvh
Herstellen 1,00 pst
Gehele dak van het hoofdgebouw is lek. Buitenzijde is dekfolie aangebracht.

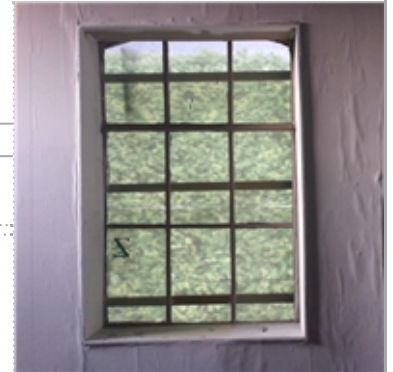
Ernst	Intensiteit	Omvang	Conditie	Risico/prioriteit
Serius	3	4	4

Activiteit: 2021 Hvh
Herstellen 1,00 pst
Op de begane grond zijn meerdere ruiten beschadigd.

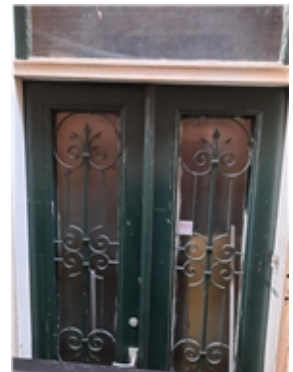
Ernst	Intensiteit	Omvang	Conditie	Risico/prioriteit
Ernstig	3	4	5

Activiteit: 2021
Onderhoud schilderwerk
Achterstallig onderhoud schilderwerk.

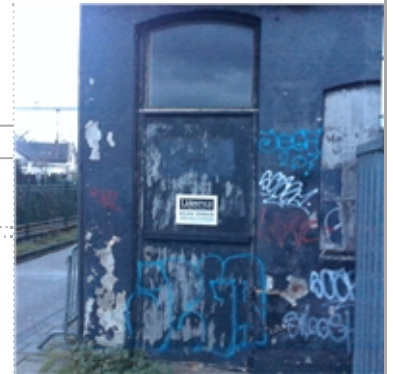
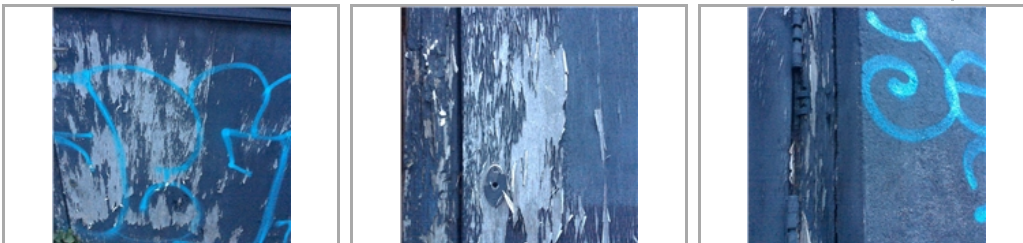
Ernst	Intensiteit	Omvang	Conditie	Risico/prioriteit
Serius	3	2	2

Activiteit: 2021 Hvh
Vervangen houten kozijn + deur 1,00 pst
Deurkozijn beschadigd, verf bladderd af, houtrot geconstaterd (beginfase).

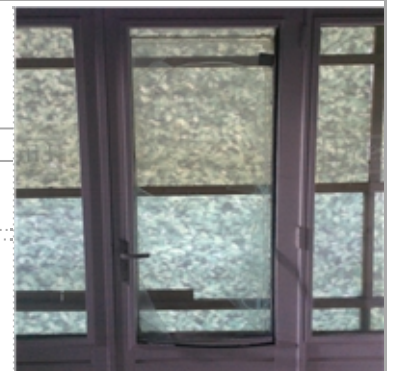
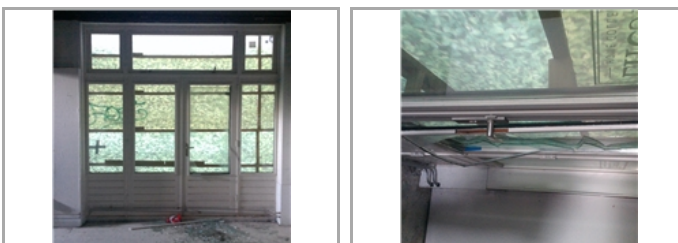
Ernst	Intensiteit	Omvang	Conditie	Risico/prioriteit
Ernstig	3	2	3

Activiteit: 2021 Hvh
Herstellen beglazing 1,00 pst
Ruit beschadigd van dubbele buitendeur.

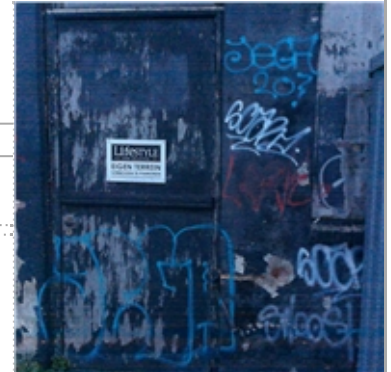
Ernst	Intensiteit	Omvang	Conditie	Risico/prioriteit
Gering	3	2	1

Activiteit: 2021 Hvh
Verwijderen bekladding 1,00 m2
Bekladding op de achtergevel geconstateerd.

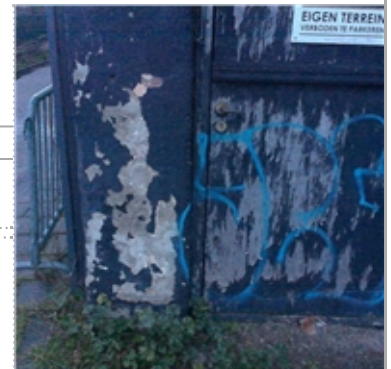
Ernst	Intensiteit	Omvang	Conditie	Risico/prioriteit
Ernstig	2	2	2

Activiteit: 2021 Hvh
Herstellen stucwerk 1,00 pst
Stucwerk beschadigd.

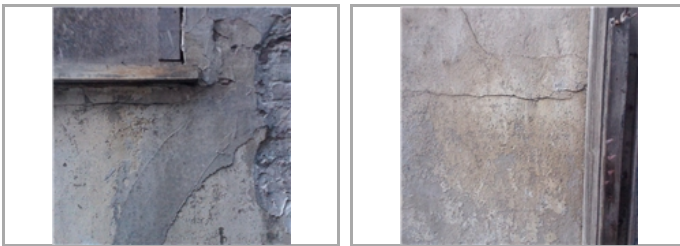
B8SC03 Scheuren niet constructief

Ernst	Intensiteit	Omvang	Conditie	Risico/prioriteit
Serius	3	2	2

Activiteit: 2021 Hvh
Herstellen scheurvorming 1,00 pst
Scheurvorming in stucwerk, scheuren zijn niet constructief.

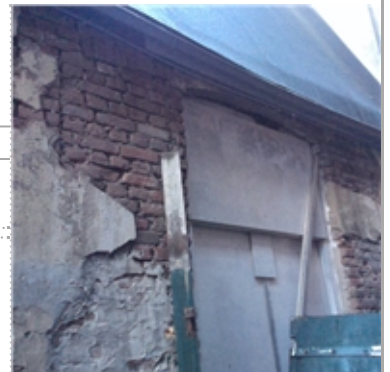
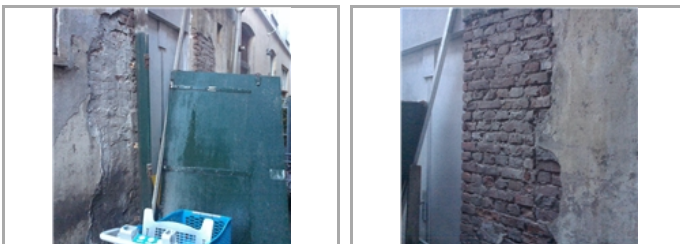
Linker Zijgevel

Ernst	Intensiteit	Omvang	Conditie	Risico/prioriteit
Ernstig	3	2	3

Activiteit: 2021 Hvh
Herstellen stucwerk 1,00 pst
Stucwerk gevel onthecht van ondergrond.

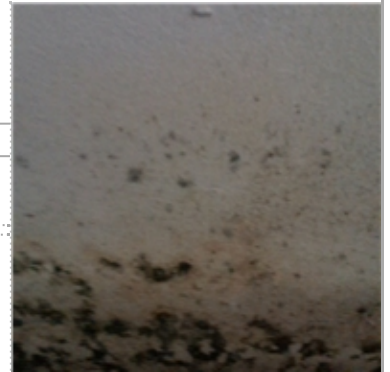
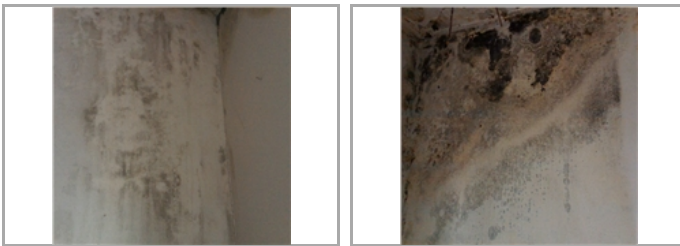
Ernst	Intensiteit	Omvang	Conditie	Risico/prioriteit
Ernstig	2	4	4

Activiteit: 2021 Hvh
Herstellen stucwerk 1,00 pst
In het gehele gebouw is schimmel aantreffen.

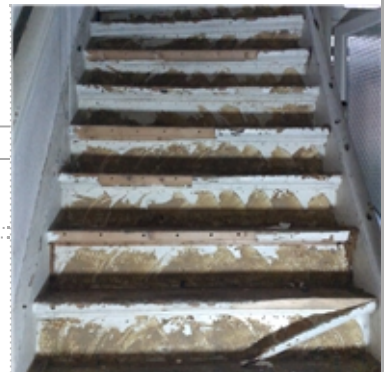
Ernst	Intensiteit	Omvang	Conditie	Risico/prioriteit
Ernstig	3	3	4

Activiteit: 2021
Herstellen schilderwerk
Achterstallig onderhoud schilderwerk.

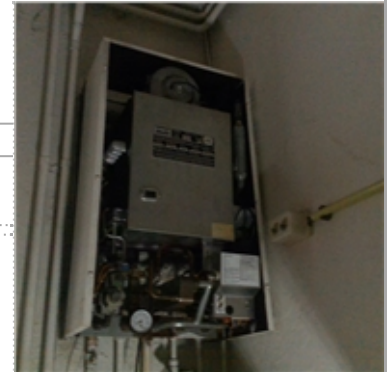
Ernst	Intensiteit	Omvang	Conditie	Risico/prioriteit
Gering	3	5	4

Activiteit: 2021 Hvh
Vervangen 1,00 pst
Levensduur CV-ketels overschreden. Ketels dienen vervangen te worden.

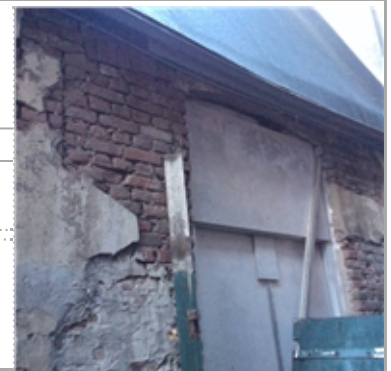
Ernst	Intensiteit	Omvang	Conditie	Risico/prioriteit
Gering	3	5	4

Activiteit: 2021 Hvh
Einde technische levensduur/scheefstand 1,00 pst

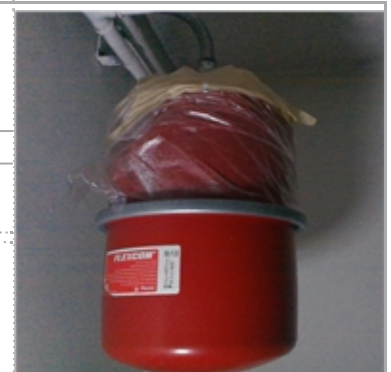
Ernst	Intensiteit	Omvang	Conditie	Risico/prioriteit
Gering	3	5	4

Activiteit: 2021 Hvh
Vervangen 1,00 pst
Expansievaten vervangen.

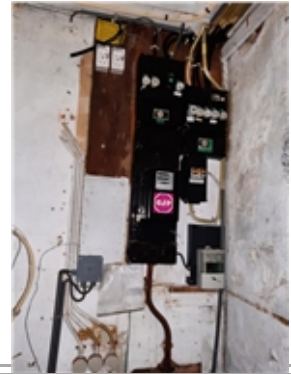
E5EC01 Vochtschade

Vervangen groepenkast

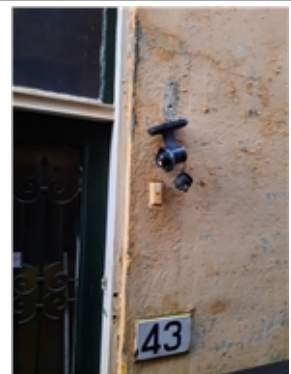
E7GO02 defect

Vervangen

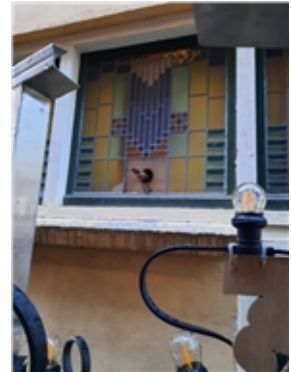
B7EW03 Lekkage

Herstellen glas in lood ruit

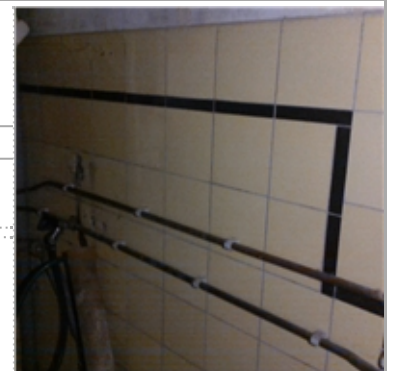
B8GA03 Vuil, aanslag, verkleuring

Tegelwerk t.p.v. sanitaire ruimten en keuken.

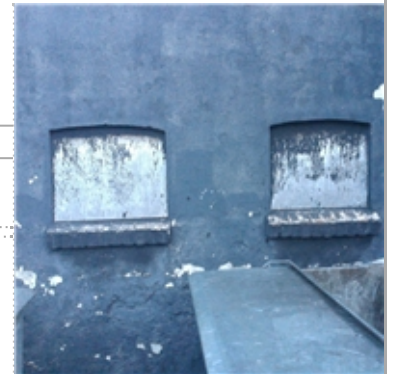
Achterstallig onderhoud schilderwerk stucwerk.

Onderhoud schildwerk stucwerk

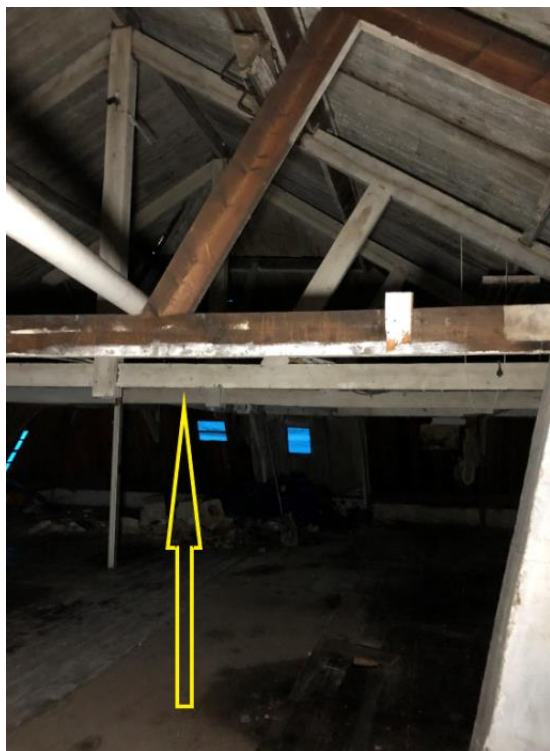
Figuur: Spanten op tweede verdieping

Tijdens de inspectie kwam naar voren dat de spanten op de tweede verdieping erg laag zijn, de onderkant van de spant zit 1,83 m boven de vloer, zie figuur. Bij verbouw geldt een minimale hoogte boven de vloer van 2,1 meter.
