De Vonk Bussum

Onderzoek herontwikkelingsmogelijkheden

project Onderzoek herontwikkelingsmogelijkheden De Vonk
Bussum

referentie 200609_R_SRS_0001

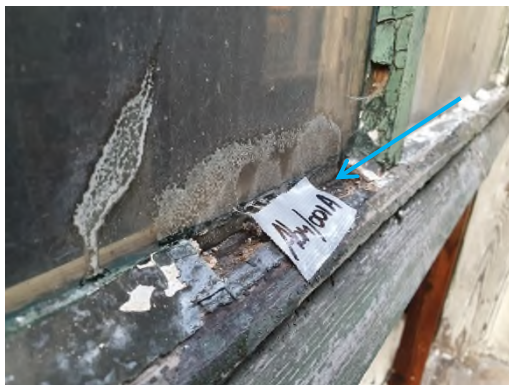
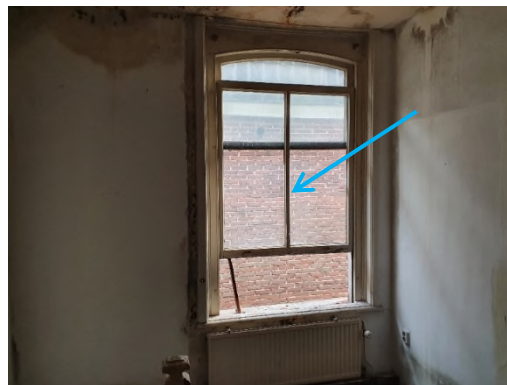
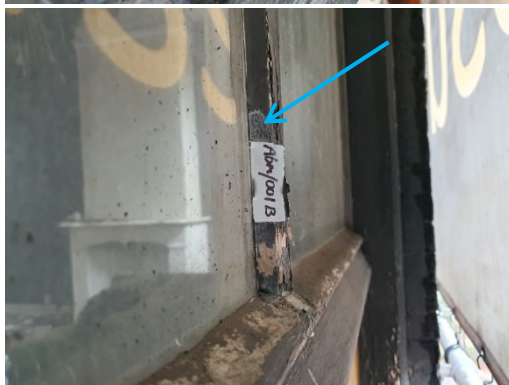
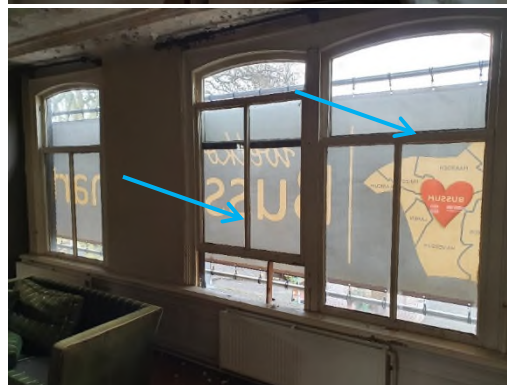
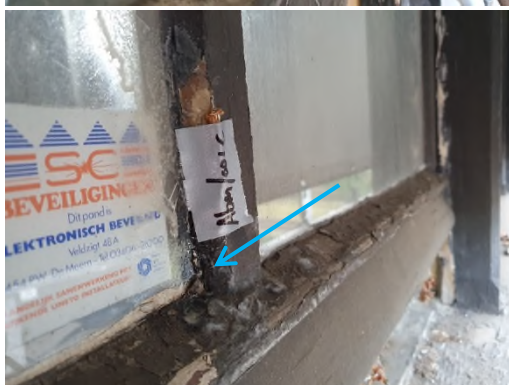
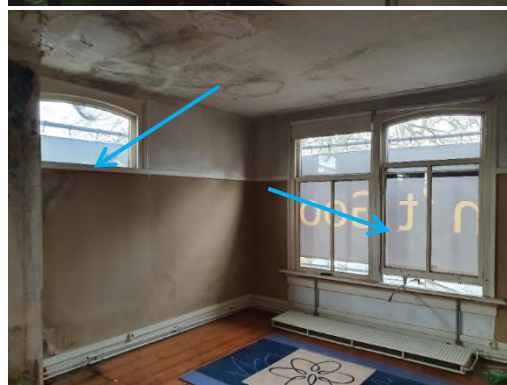
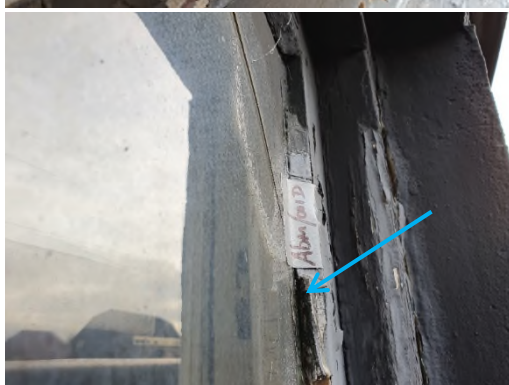
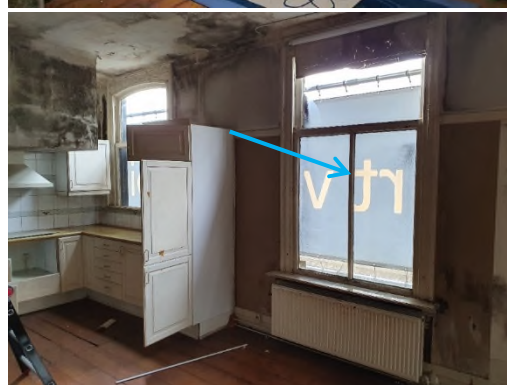
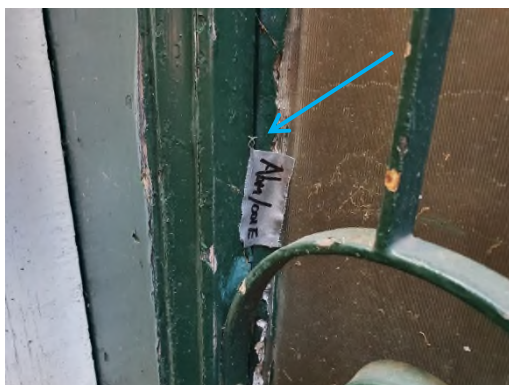
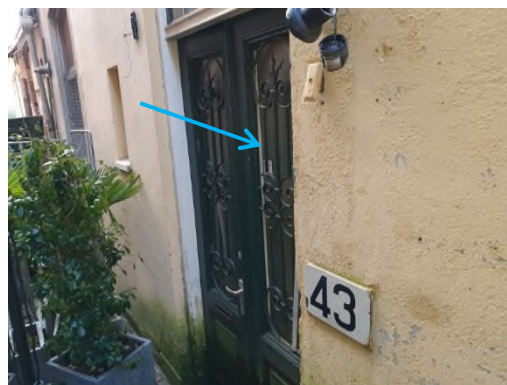
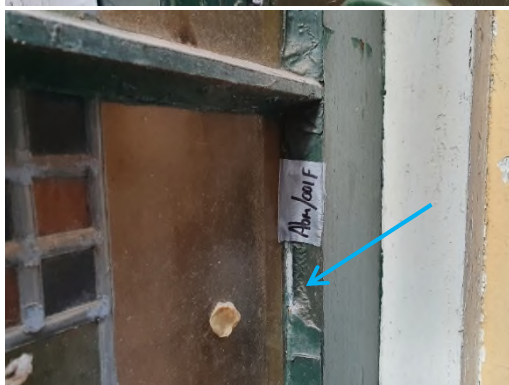
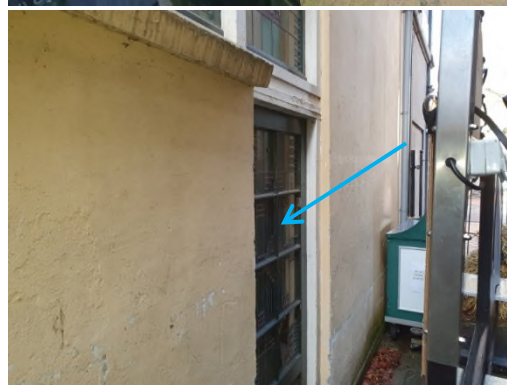
Object: Asbestinventarisatie Nassaulaan 43 Bussum
Ruimte: Kelder t/m 1e verdieping, Woning/winkel
Bronnummer: Abm/001(A-B-C-D-E-F)
Locatie: In de houten buitenkozijnen

Toepassing:	Stopverf
Wijze van bevestiging:	Gesmeerd
Beschadigingen:	N.v.t.
Verwerking:	N.v.t.
Hoeveelheid:	N.v.t.
Afmetingen:	N.v.t.
Monstercode AdB	Abm/001(A-B-C-D-E-F)
Opmerkingen:	In het materiaalmonster is tijdens de analyse geen asbest aangetoond

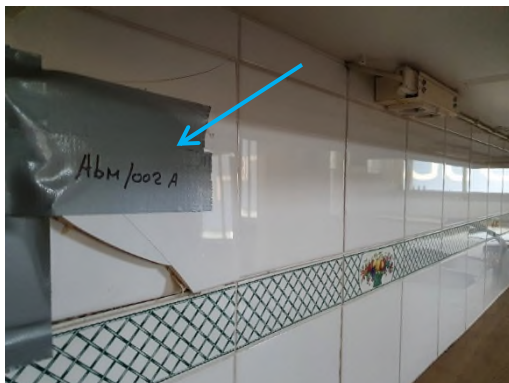
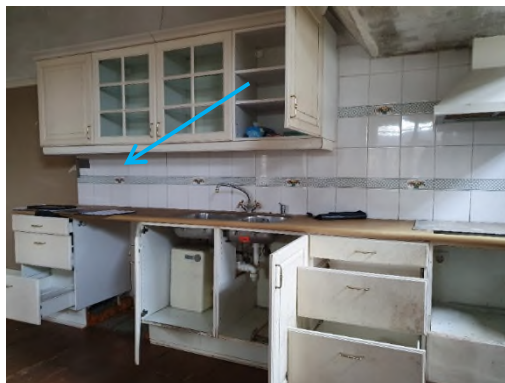
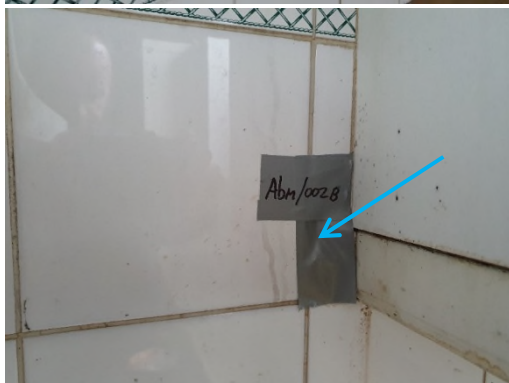
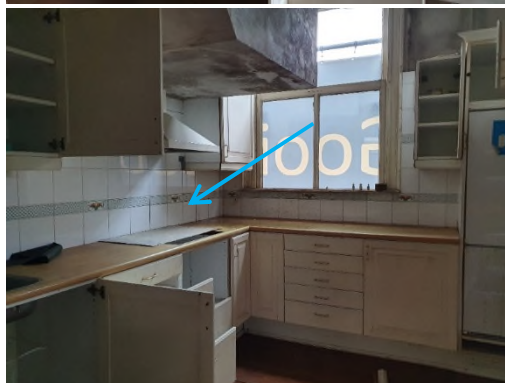
Object: Asbestinventarisatie Nassaulaan 43 Bussum
Ruimte: 1e verdieping, Keuken
Bronnummer: Abm/002(A-B)
Locatie: Achter wandtegels

Toepassing: Tegellijm
Wijze van bevestiging: Gelijmd
Beschadigingen: N.v.t.
Verwerking: N.v.t.
Hoeveelheid: N.v.t.
Afmetingen: N.v.t.
Monstercode AdB: Abm/002(A-B)
Opmerkingen: In het materiaalmonster is tijdens de analyse geen asbest aangetoond

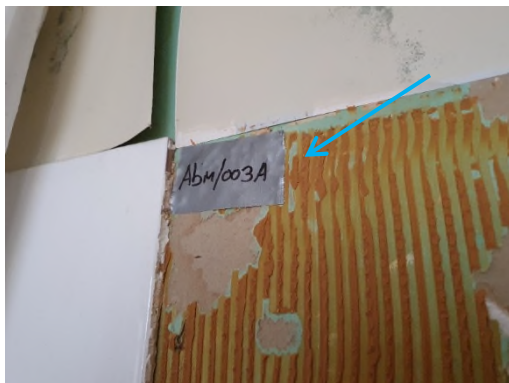
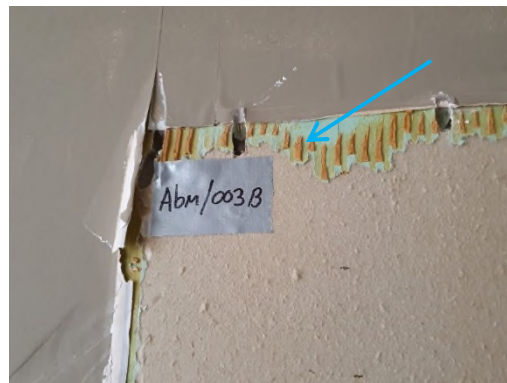
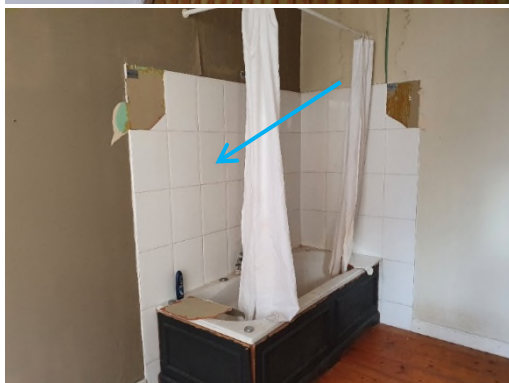
Object: Asbestinventarisatie Nassaulaan 43 Bussum
Ruimte: 1e verdieping, Badkamer
Bronnummer: Abm/003(A-B)
Locatie: Achter wandtegels

Toepassing:	Lijm
Wijze van bevestiging:	Gelijmd
Beschadigingen:	N.v.t.
Verwerking:	N.v.t.
Hoeveelheid:	N.v.t.
Afmetingen:	N.v.t.
Monstercode AdB	Abm/003(A-B)
Opmerkingen:	In het materiaalmonster is tijdens de analyse geen asbest aangetoond

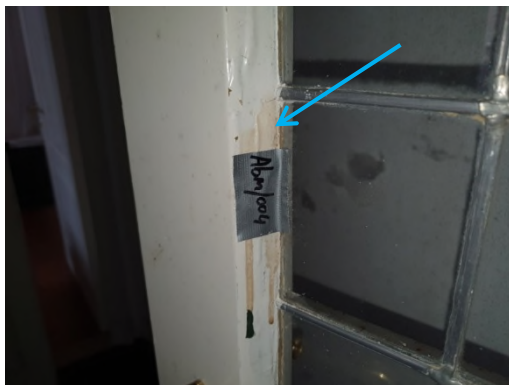
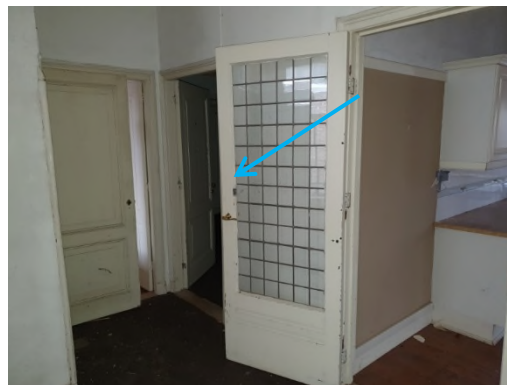
Object: Asbestinventarisatie Nassaulaan 43 Bussum
Ruimte: 1e verdieping, Hal
Bronnummer: Abm/004
Locatie: In de houten binnendeur

Toepassing: Beglazingskit
Wijze van bevestiging: Gekit
Beschadigingen: N.v.t.
Verwerking: N.v.t.
Hoeveelheid: N.v.t.
Afmetingen: N.v.t.
Monstercode AdB: Abm/004
Opmerkingen: In het materiaalmonster is tijdens de analyse geen asbest aangetoond

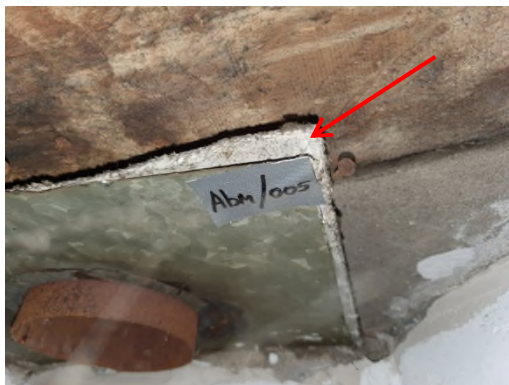
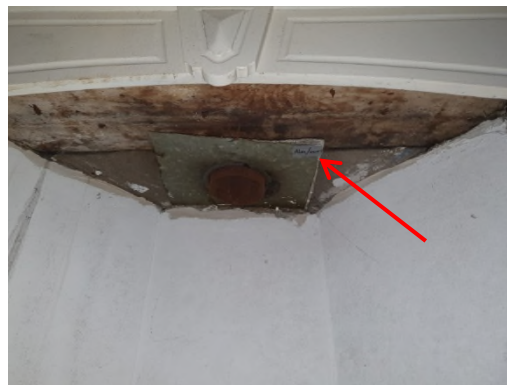
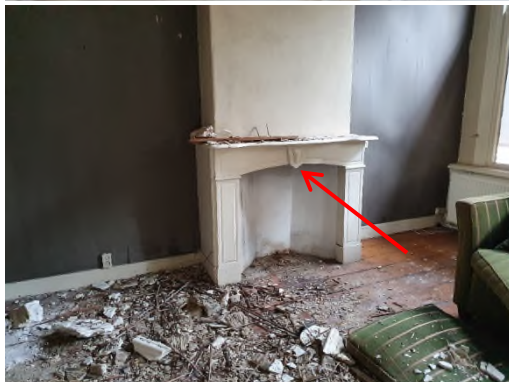
Object: Asbestinventarisatie Nassaulaan 43 Bussum
Ruimte: 1e verdieping, Woonkamer
Bronnummer: Abm/005
Locatie: Schouw, tegen onderzijde gemetseld kanaal

Toepassing: Board
Wijze van bevestiging: Geklemd
Beschadigingen: Licht
Verwerking: Licht
Hoeveelheid: Totaal $\pm 0.2 \text{ m}^2$
Afmetingen: -
Monstercode AdB: Abm/005
Opmerkingen: -

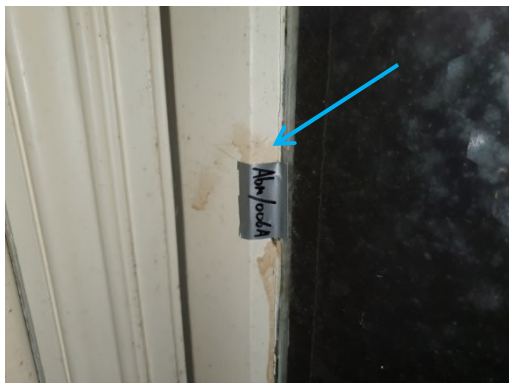
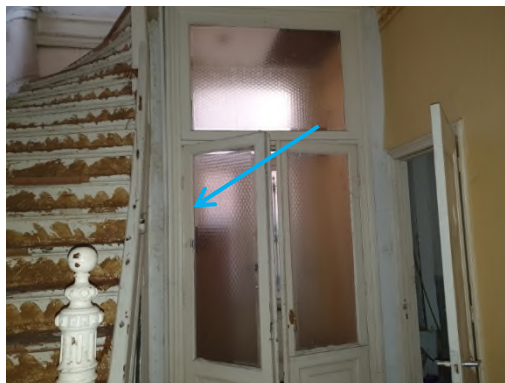
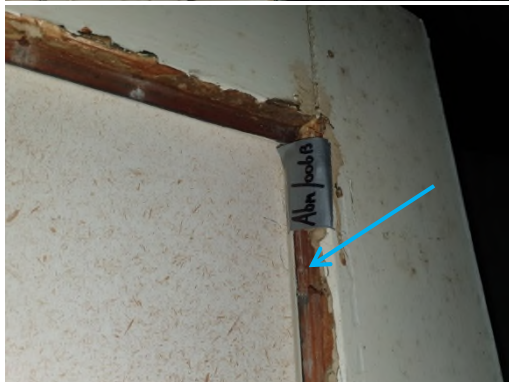
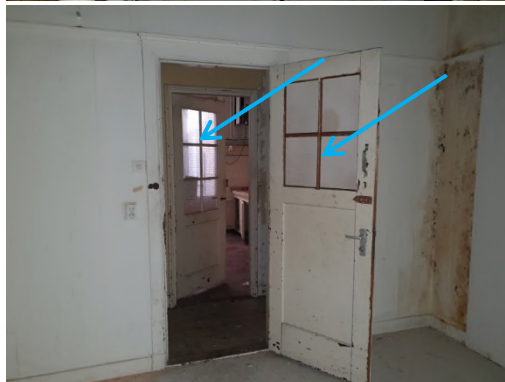
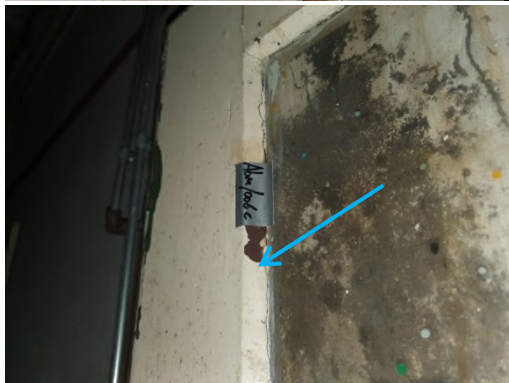
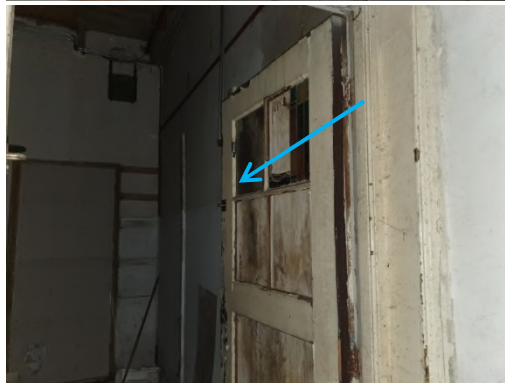
Object: Asbestinventarisatie Nassaulaan 43 Bussum
Ruimte: Begane grond, Hal
Bronnummer: Abm/006(A-B-C)
Locatie: In de houten binnendeuren

Toepassing:	Stopverf
Wijze van bevestiging:	Gesmeerd
Beschadigingen:	N.v.t.
Verwerking:	N.v.t.
Hoeveelheid:	N.v.t.
Afmetingen:	N.v.t.
Monstercode AdB	Abm/006(A-B-C)
Opmerkingen:	In het materiaalmonster is tijdens de analyse geen asbest aangetoond

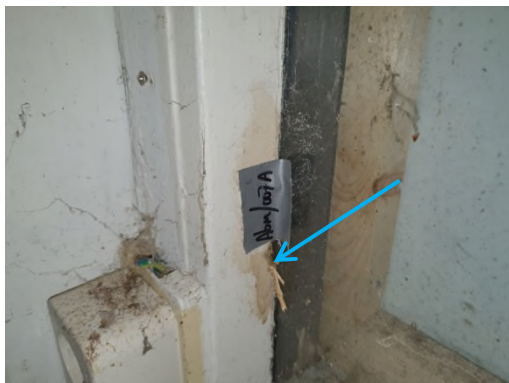
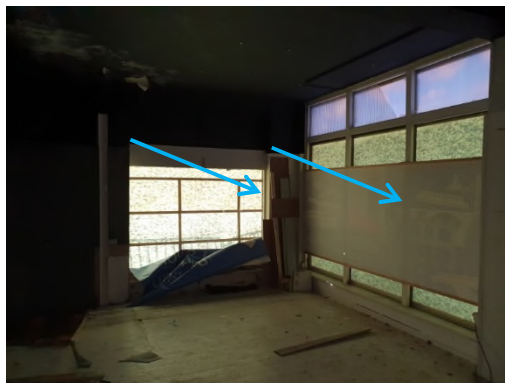
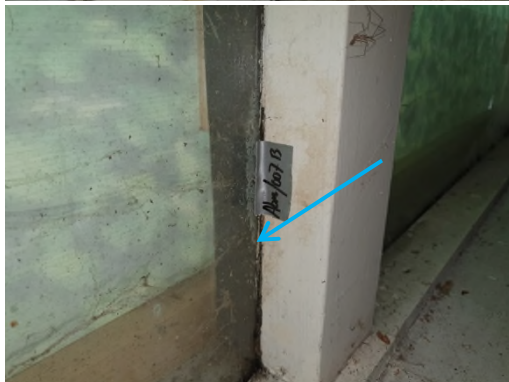
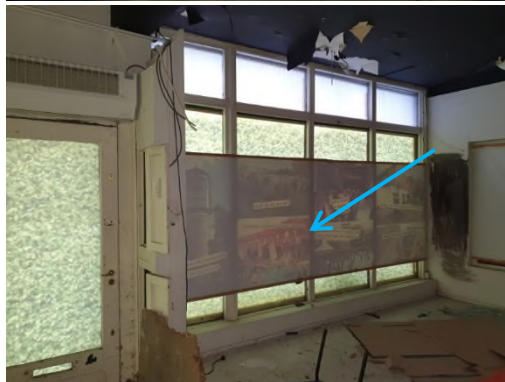
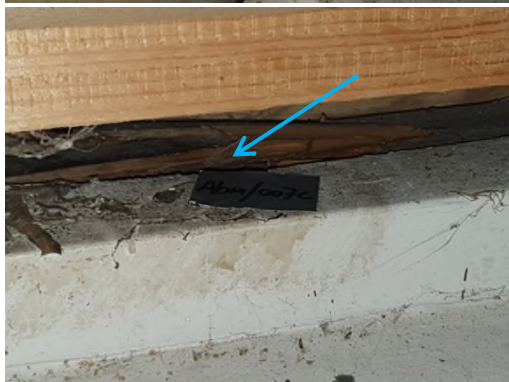
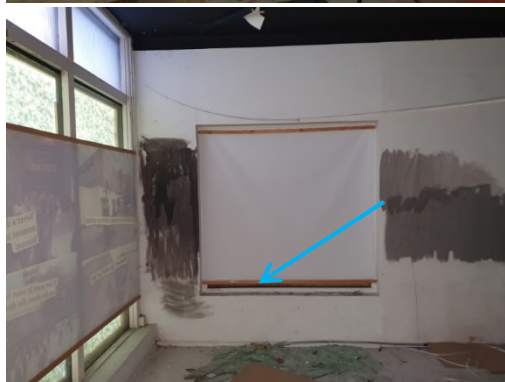
Object: Asbestinventarisatie Nassaulaan 43 Bussum
Ruimte: Begane grond, Winkel voorzijde
Bronnummer: Abm/007(A-B-C)
Locatie: In de houten buitenkozijnen

Toepassing:	Beglazingskit
Wijze van bevestiging:	Gekit
Beschadigingen:	N.v.t.
Verwerking:	N.v.t.
Hoeveelheid:	N.v.t.
Afmetingen:	N.v.t.
Monstercode AdB	Abm/007(A-B-C)
Opmerkingen:	In het materiaalmonster is tijdens de analyse geen asbest aangetoond

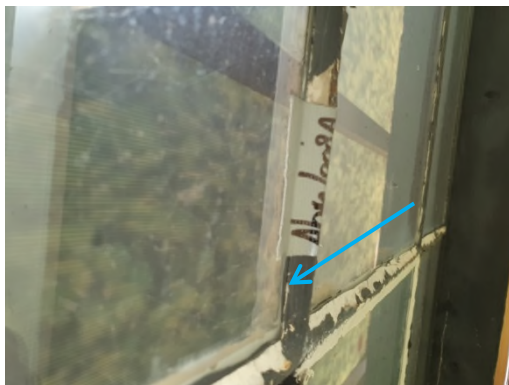
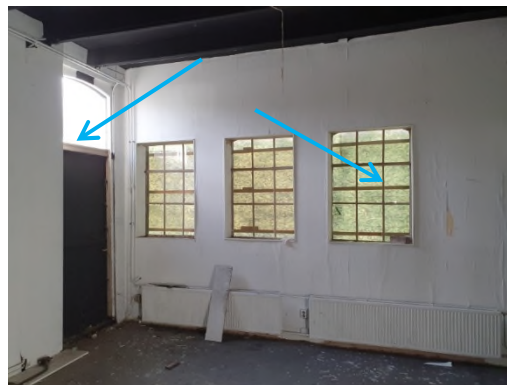
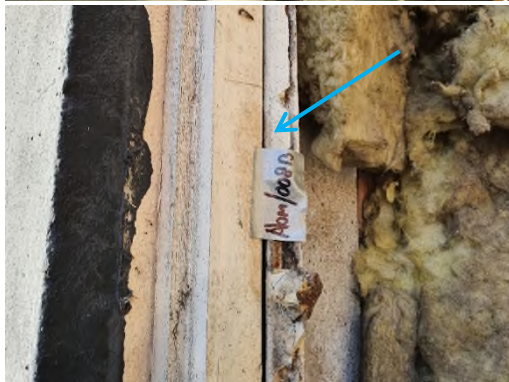
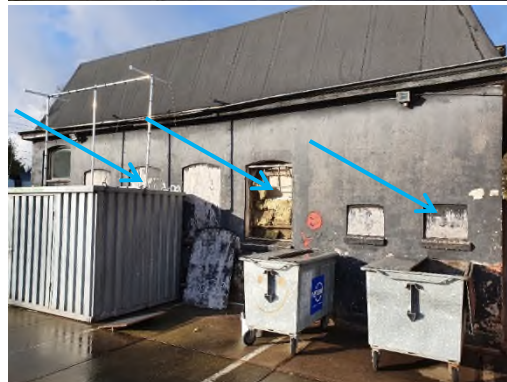
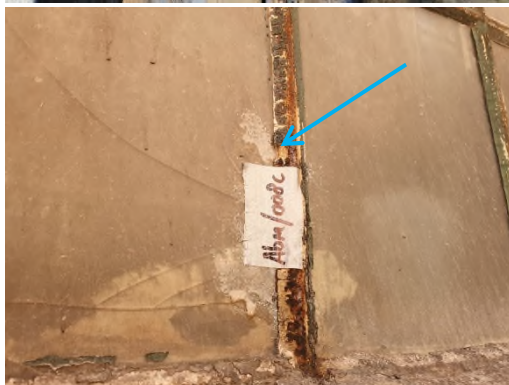
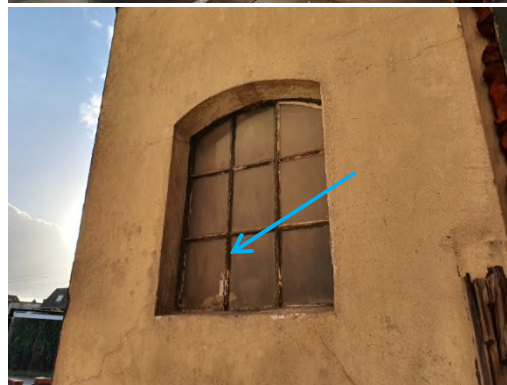
Object: Asbestinventarisatie Nassaulaan 43 Bussum
Ruimte: Begane grond, Winkel achterzijde
Bronnummer: Abm/008(A-B-C)
Locatie: In de stalen buitenkozijnen

Toepassing: Stopverf
Wijze van bevestiging: Gesmeerd
Beschadigingen: N.v.t.
Verwerking: N.v.t.
Hoeveelheid: N.v.t.
Afmetingen: N.v.t.
Monstercode AdB: Abm/008(A-B-C)
Opmerkingen: In het materiaalmonster is tijdens de analyse geen asbest aangetoond

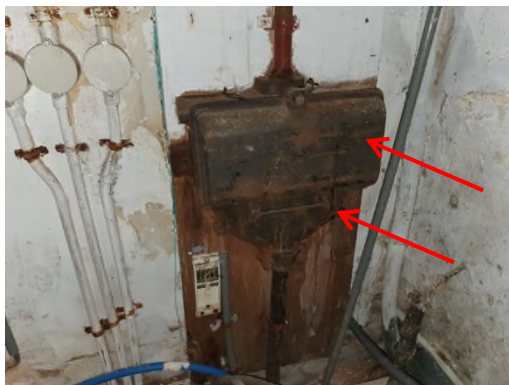
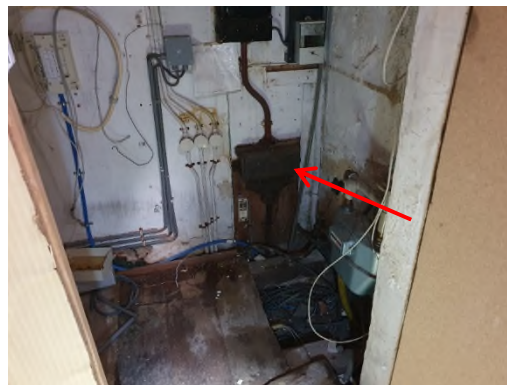
Object: Asbestinventarisatie Nassaulaan 43 Bussum
Ruimte: Begane grond, Hal
Bronnummer: E + ZK
Locatie: In trapkast

Toepassing: Eindsluiting + zekeringenkast
Wijze van bevestiging: Los
Beschadigingen: Geen
Verwerking: Geen
Hoeveelheid: 2 stuks
Afmetingen: -
Monstercode AdB: E + ZK
Opmerkingen: In de eindsluiting en zekeringenkast is mogelijk asbesthoudend koord toegepast. Geadviseerd wordt om de eindsluiting en zekeringenkast in zijn geheel te verwijderen en als asbesthoudend af te voeren.

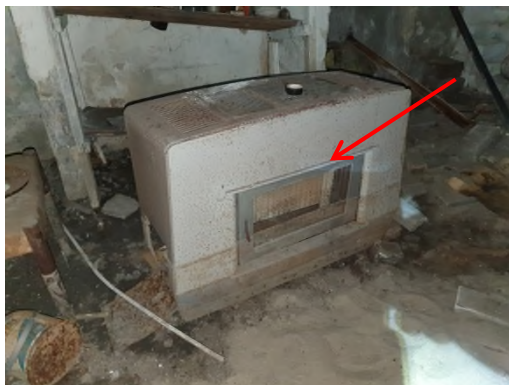
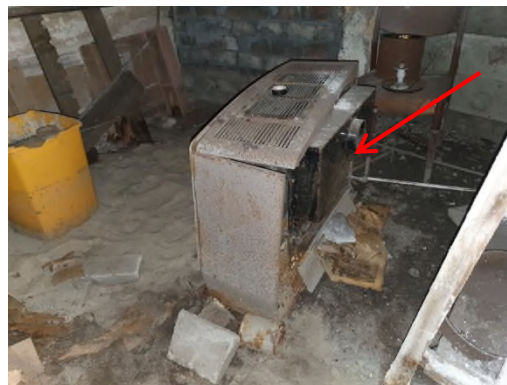
Object: Asbestinventarisatie Nassaulaan 43 Bussum
Ruimte: Kelder, Onder keuken
Bronnummer: GK
Locatie: Op bodem

Toepassing: Gaskachel, merk en type onbekend
Wijze van bevestiging: Los
Beschadigingen: Geen
Verwerking: Geen
Hoeveelheid: 1 stuks
Afmetingen: -
Monstercode AdB: GK
Opmerkingen: In de gaskachel is mogelijk asbest toegepast (pakkingen/koord).
Geadviseerd wordt om de gaskachel in zijn geheel te verwijderen
en als asbesthoudend af te voeren.

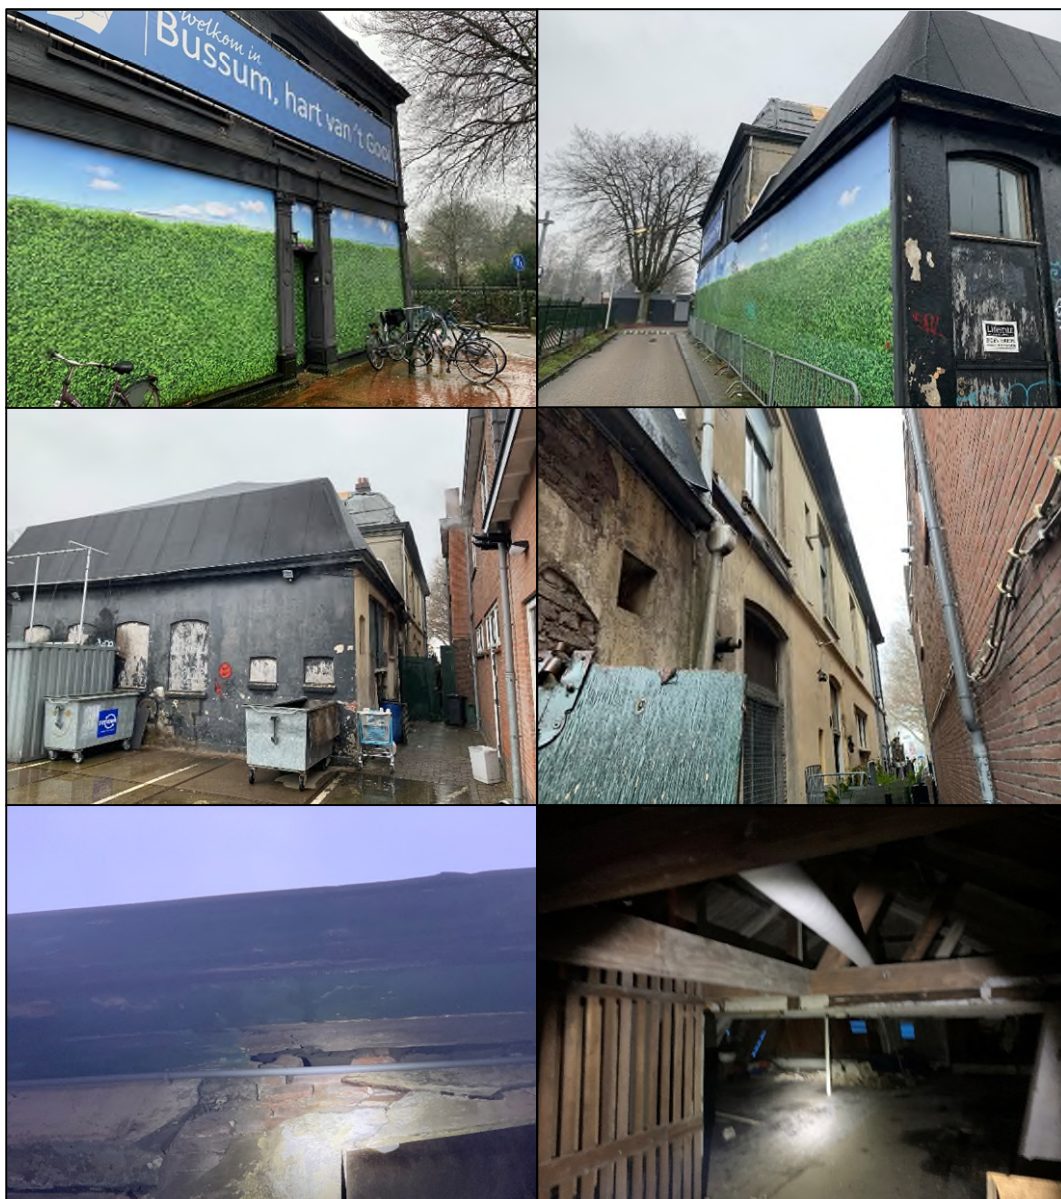
Het plangebied bestaat enkel uit een vervallen pand van 1 tot 2 verdiepingen en een zolder/vliering. Het dak van de voorste (noordelijke) gedeelte is voorzien van bouwzijl. Deze is over het dakbeschot geplaatst. Er zijn geen dakpannen meer aanwezig op het dak. Het dak van de achterzijde (zuidzijde) is voorzien van zwart bitumen. Het gebouw beschikt niet over open stootvoegen. De spouw is wel hol en 1-2 centimeter diep. Het gebouw is zeer verweerd aan de buiten- en binnenzijde.

Afbeelding 3.2: Impressiefoto's Nassaulaan 43 te Bussum (Primum, 2021)

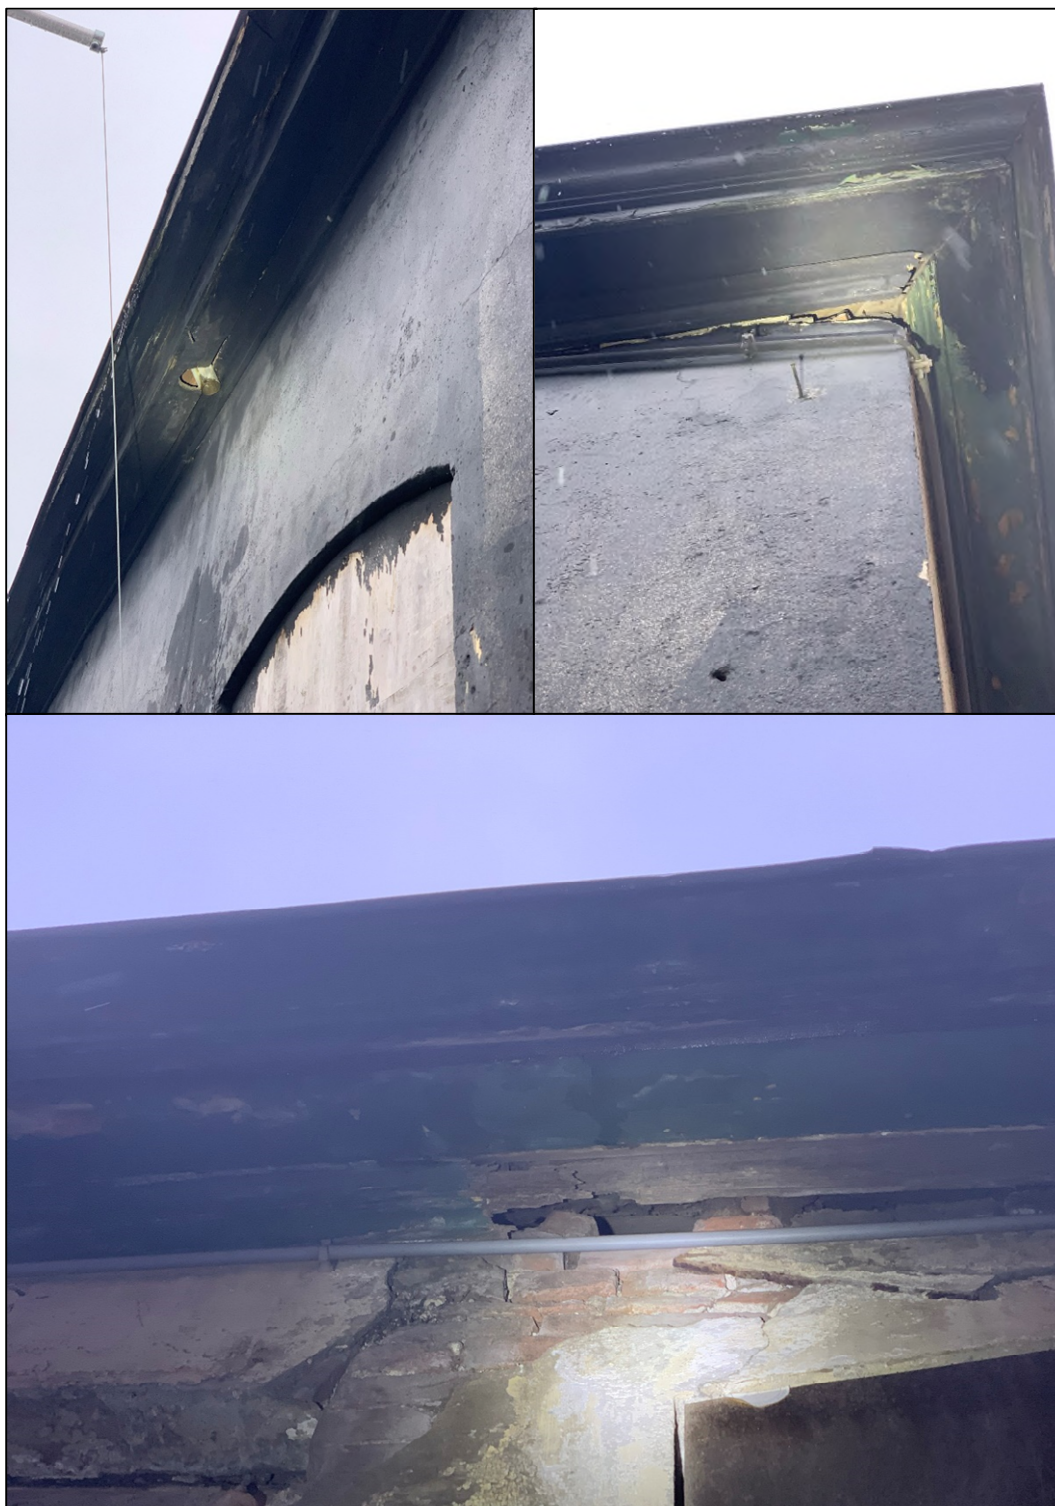
Afbeelding 4.1: Potentiële toegangsmogelijkheden voor vleermuizen (Primum, 2021).
