Bomen Effect Analyse

Eslaan 10 Bussum

Onderzoeksrapport:	EK20-22643
Object:	Bomen Eslaan 10 te Bussum
Opdrachtgever:	Slokker Vastgoed bv Gijs Olde Kalter Postbus 55 1270 AB Huizen
Opdrachtnemer	EKootree Bekkerstraat 19, 3572 SB Utrecht
Contactpersoon:	Edwin Koot EKootree@cs.com
Veldwerk:	6 juli 2022

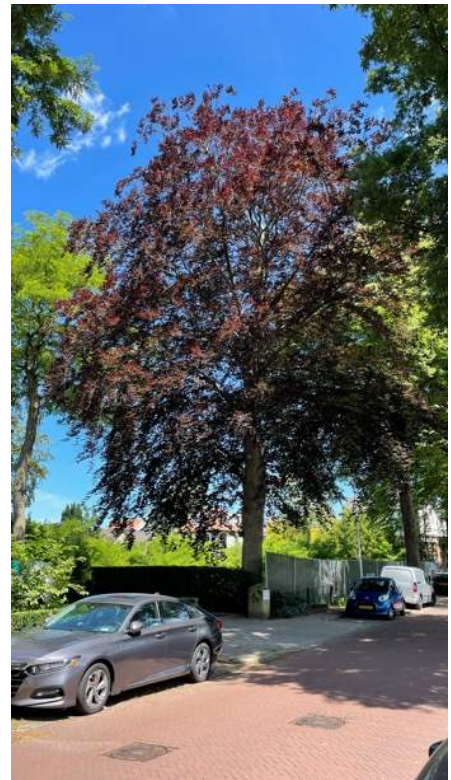
Afbeelding 6: De waardevolle rode beuk op de hoek van perceel Esiaan nr 10

De aanleg van de inrit van de parkeergarage gaat duidelijk binnen de zogeheten kwetsbare boomzone van de rode beuk plaatsvinden. Deze zone is de kroonprojectie van de boom plus 1,5 m (zie afbeelding 6). Dit is normaal gesproken de zone waar de boom zijn wortelkruit heeft ontwikkeld.

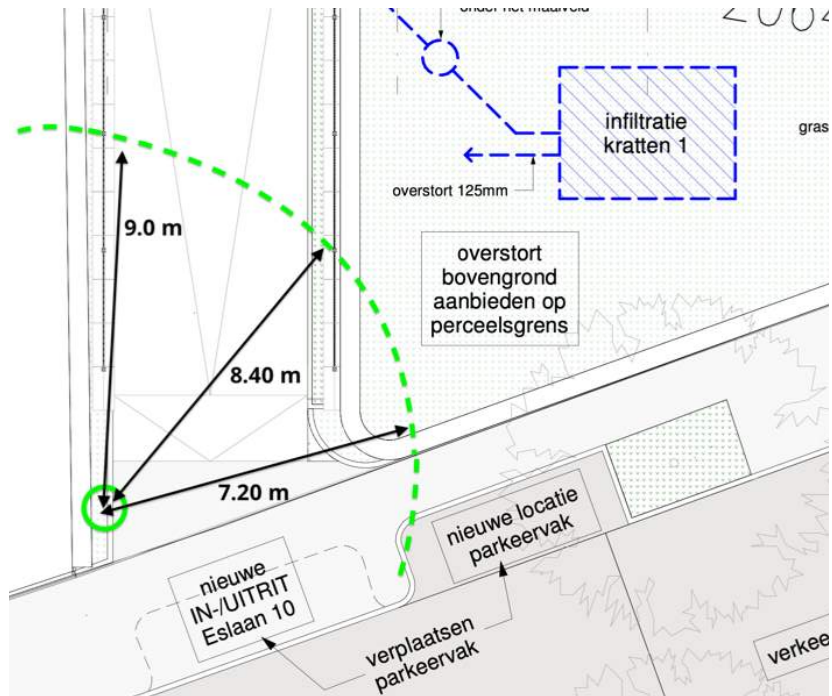
De rode beuk op de hoek staat in een taxushaag (zie afbeelding 7). In de taxushaag zit nog een hekwerk. Indien dit hekwerk de erfgrans aangeeft, staat de boom op ongeveer 30 cm van de erfgrans met perceel nr. 12 en ongeveer 80 cm vanaf de rand van het trottoir. De boom heeft een stamdoorsnede van 80 cm en een kroondorsnede van ongeveer 16 m. De kroon is noordwaarts iets verder ontwikkeld dat oostwaarts (zie afbeelding 8), waarschijnlijk ten gevolge van lichtconcurrentie met de linde in de straat.

Afbeelding 8: Locatie beuk met indicatief de stamgrootte (groene cirkel) en de ware kroongrootte (groene stippellijn)

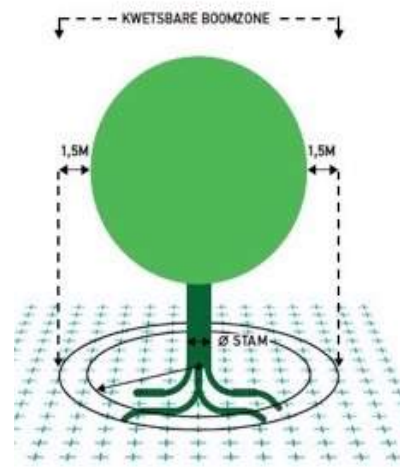
Afbeelding 13: Kwetsbare boomzone (bron: Norminstituut bomen)

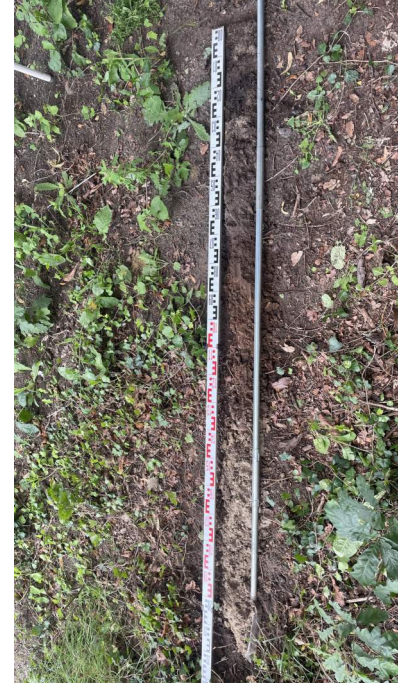
Afbeelding 16: Bodemprofiel

Op 6 m hart stam rode beuk

Diepte (cm)	Bodemlaag/horizon	Beworteling
0 - 70	Geroerde grond met droog zwart matig humusrijk zand	Intensieve, fijne beworteling (tot 0,5 cm doorsnede)
80 - 130	Droog, roodbruin humusarm zand	Extensieve, fijne beworteling
130 - 200	Droog geel, humusarm zand	Nauwelijks/geen beworteling aangetroffen
200 - 220	Geel vochtig zand	Nauwelijks/geen beworteling aangetroffen
➤ 220	Onbekend	-
