Rapport
Boom Effect Analyse
Jan ter Gouw weg te Naarden

Opdrachtgever : **FH Projecten**
t.a.v. Dhr. Bob Henzen

Kenmerk : 03P2002582
Versie : Definitief
Datum rapport : 2-2-2021
Opgesteld door : J.V.C Wernsen - European Tree Technician &
geregistreerd taxateur van bomen (NVTB)

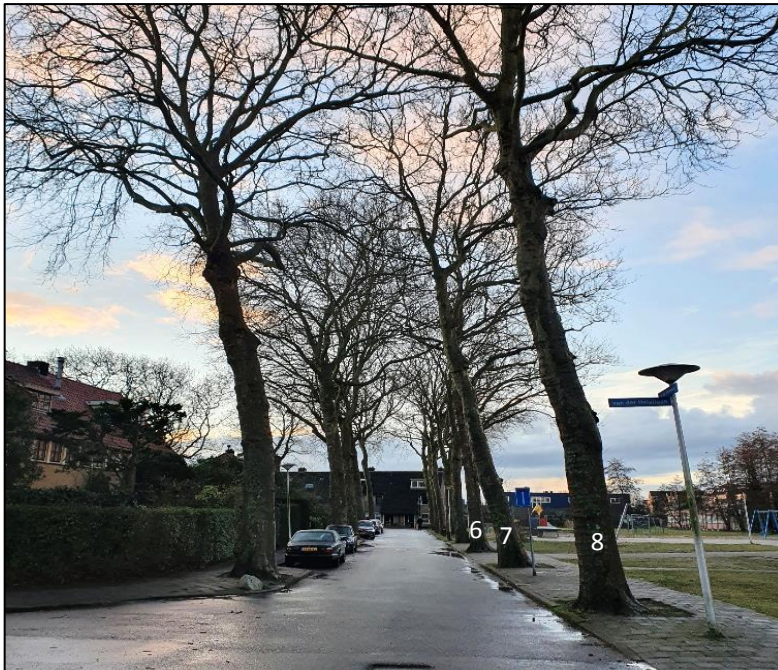
Alle bomen met uitzondering van bomen 1 en 9 blijken in meer of mindere mate last te hebben van een stagnerende groei door de huidige kwaliteit van de groeiplaats. Hoewel de bomen met name aan de zuidwestzijde voldoende ontwikkelingsruimte tot hun beschikking hebben blijkt de mate van verdichting in combinatie met de zeer humusarme omstandigheden in dit gebied voor de bomen ongunstig uit te pakken.

Afbeelding 2: Overzicht van de laan waarbij de volwassen platanen het beeld bepalen. Aan de zuidzijde van de bomen (rechts) ligt het ontwikkelingsgebied.

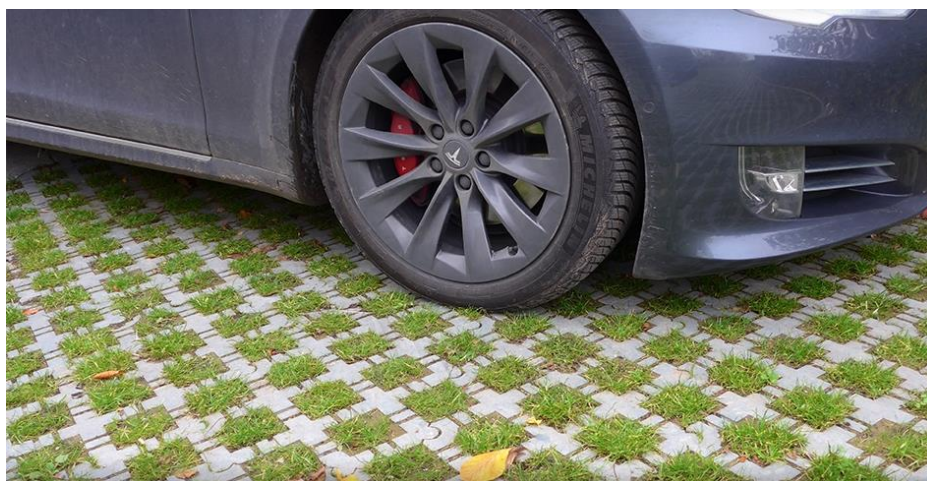
Foto 4; De foto toont een voorbeeld van een halfverharding (Greenpro).

Omdat deze parkeervakken een extra druk geven op de bodem en zo de groeiplaats kunnen verdichten is het noodzakelijk om een drukverdelende constructie aan te leggen. Normaal gesproken wordt een fundatie gelegd om een goede drukverdeling te verkrijgen. In dit geval is er reeds een honingraatconstructie aanwezig is kan met volstaan om hier bovenop een open grastegel aan te leggen zodat bodemgasuitwisseling en drukverdeling geoptimaliseerd worden. De invulling van deze grastegel dient te bestaan uit een goed doorlatend en poreus materiaal. De maximale ophoging van het bestaande maaiveld mag hier 10 -15 cm bedragen.

Het aantal parkeervakken binnen de groeiplaats is een behoorlijke zorg. De parkeerdruk op de bomen neemt toe en kan daardoor negatief uitpakken. Voorgestelde maatregelen zoals het handhaven van de bestaande honingraat (bescherming) en het aanleggen van een open grastegel in combinatie met het optimaliseren van de groeiplaats geven garanties voor een duurzame handhaving. Als aanvulling kunnen het aantal parkeervakken binnen de directe groeiplaats worden verminderd ten gunste van de bomen. Dit geldt vooral voor de drie parkeervakken tussen 6 en 7 waarbij minimaal 1 vak moet vervallen zodat de overige twee kunnen verschuiven ten gunste van de groeiplaats. Daarnaast zou een goede verbetering zijn om de parkeervakken tussen de bomen 2, 3, 4 en 5 op te heffen zodat hier een aaneengesloten vak ontstaat. De vakken tussen de bomen dienen bij voorkeur te worden ingeplant met heesters of vaste planten om een meer natuurlijke kringloop op gang te brengen en een meer fysieke afscherming met de rijbaan te krijgen.

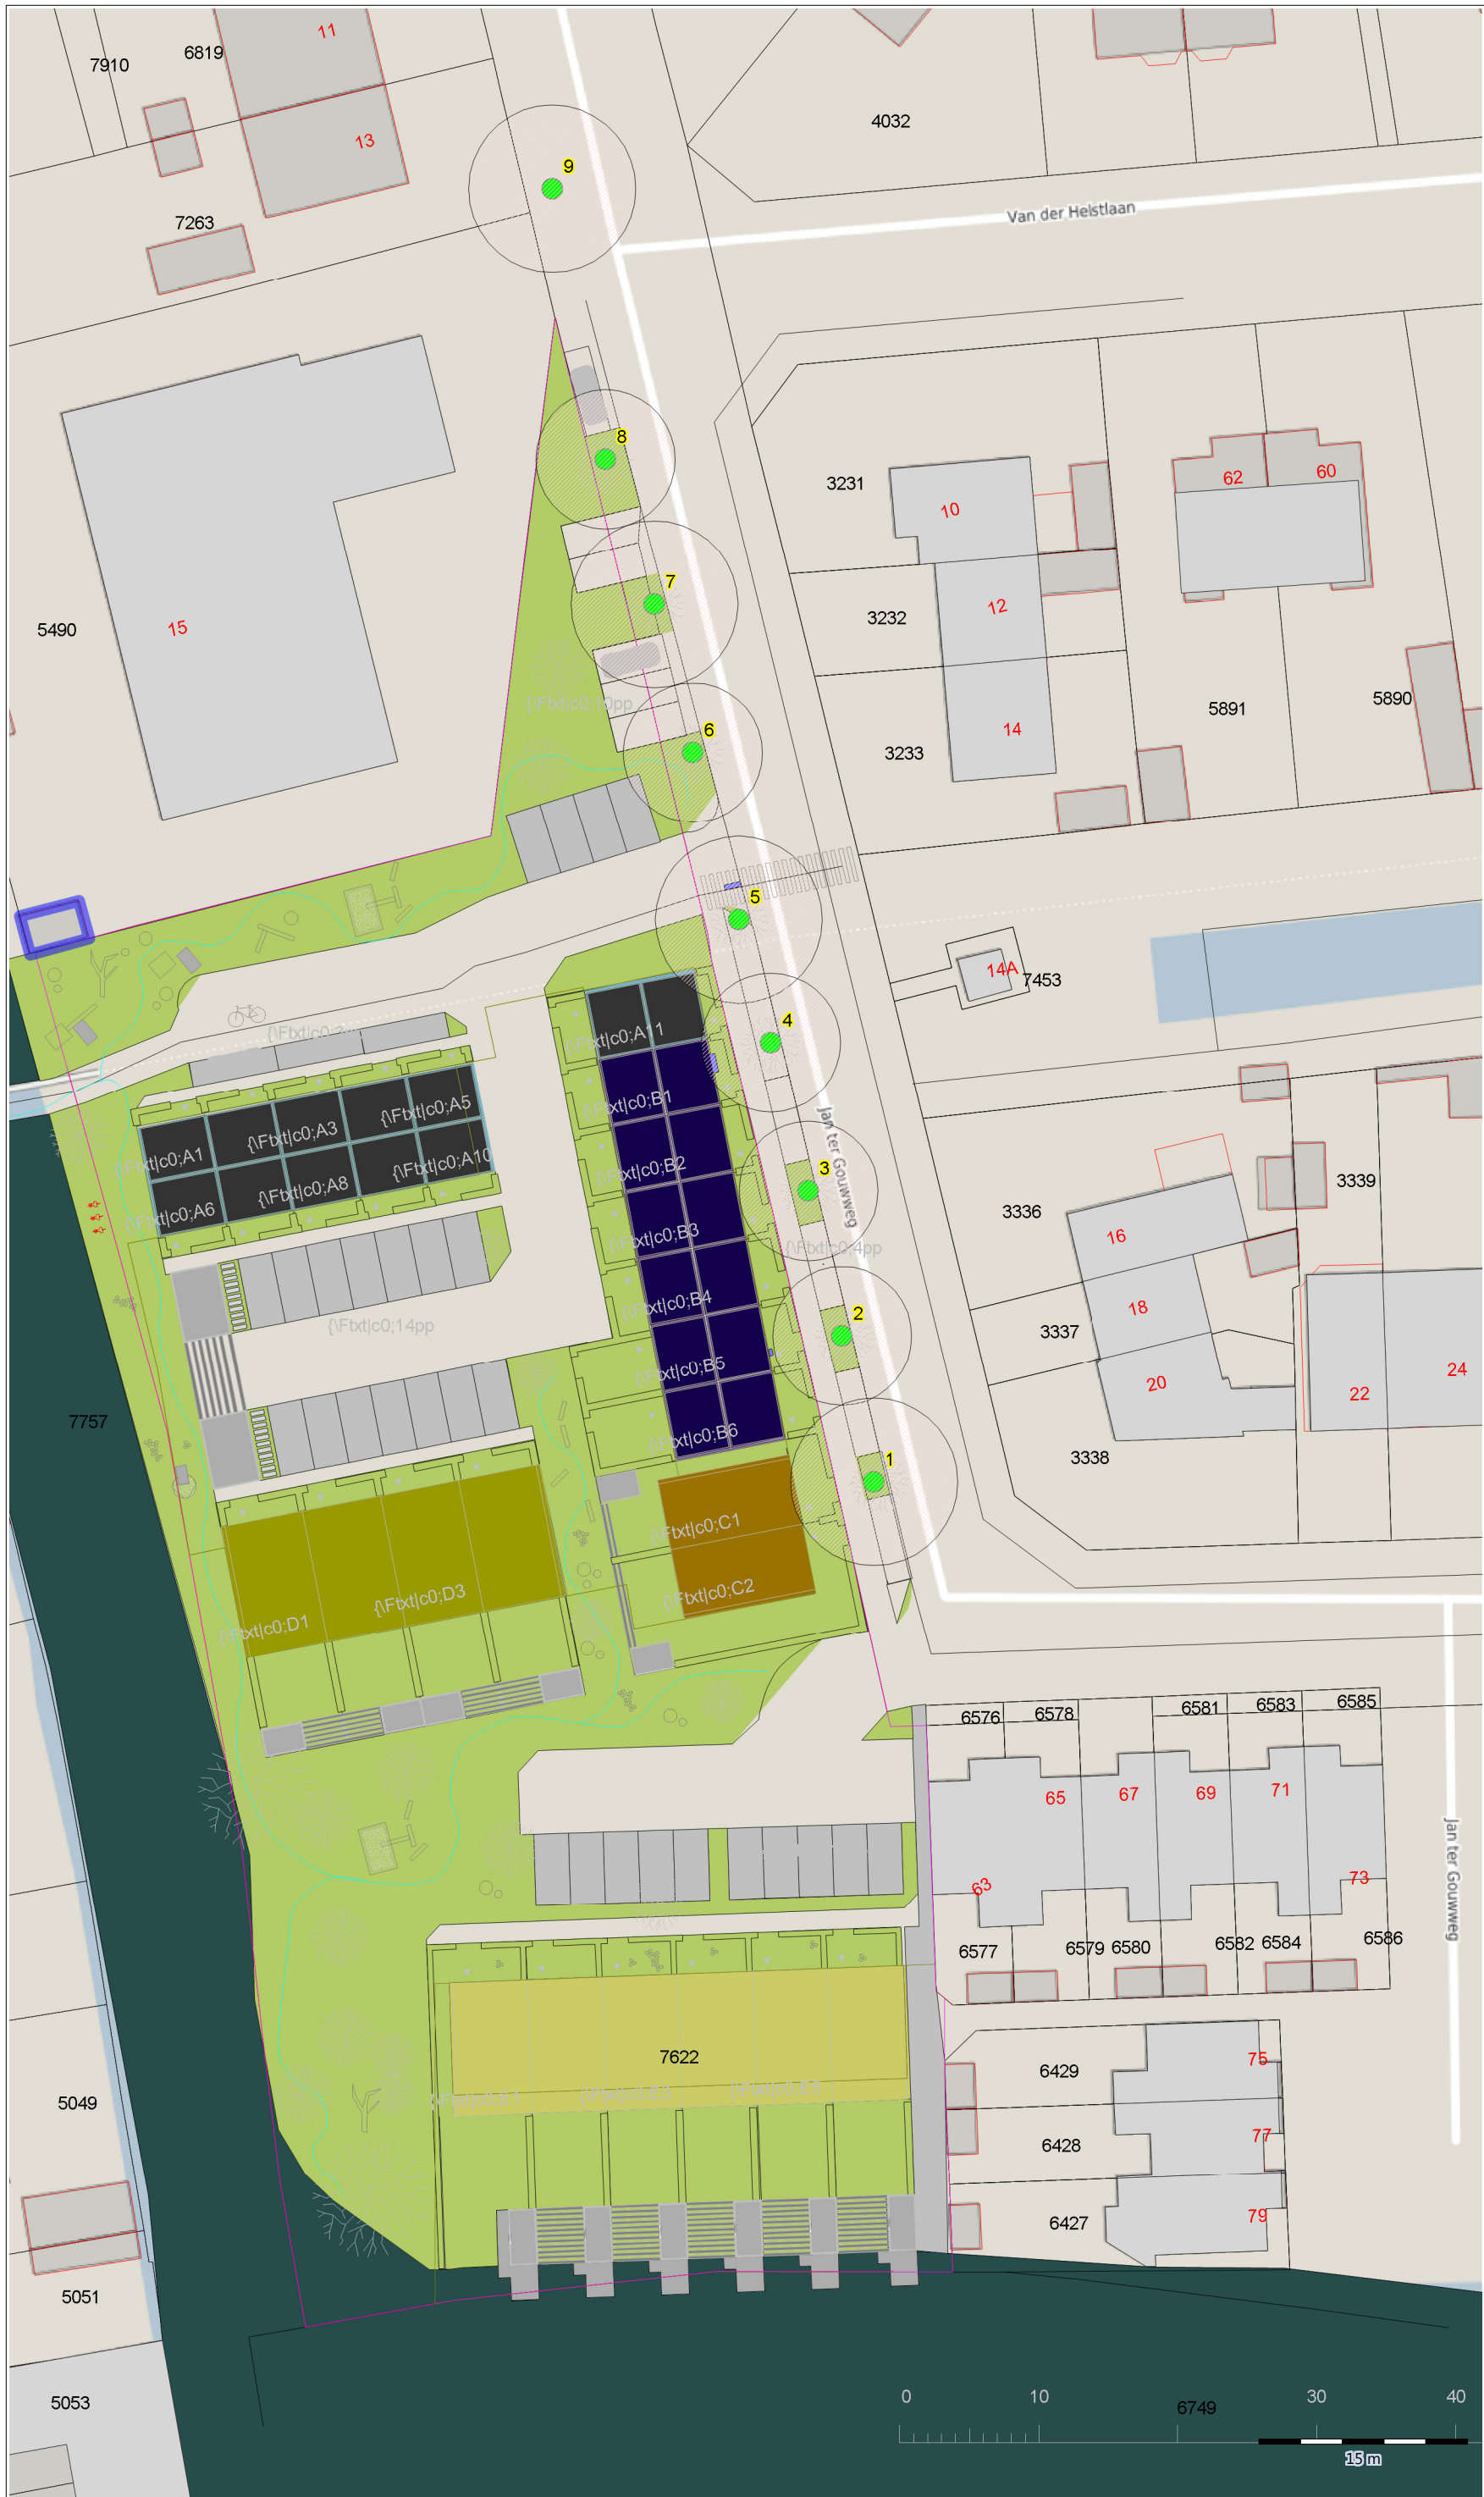
bestaand ontwerp/
parkeervakken

Tussen de bomen zijn een aantal parkeerplaatsen geprojecteerd. Deze parkeerplaatsen liggen in een aantal gevallen binnen de directe stabiliteitszone (risicozone) van de bomen en geven daarom per definitie een hoger risico op schade. De schade bestaat in dit geval voornamelijk in wortelschade door afgraving ten behoeve van een cunet (ca. 20 cm) en de toenemende (blijvende) verdichting van de grond op de wortelkruit. Als stelregel wordt hierbij aangehouden dat bij verdichtingswaarden hoger dan 2,5 Megapascal (Mpa) wortelgroei stagneert. De normale verdichtingswaarden voor parkeerplaatsen ligt normaal tussen 3 en 4 MPa.
