Risicoanalyse overwegveiligheid Gooilijn

Diemen - Hilversum

Definitief

Sweco Nederland B.V.
Groningen, 1 december 2016

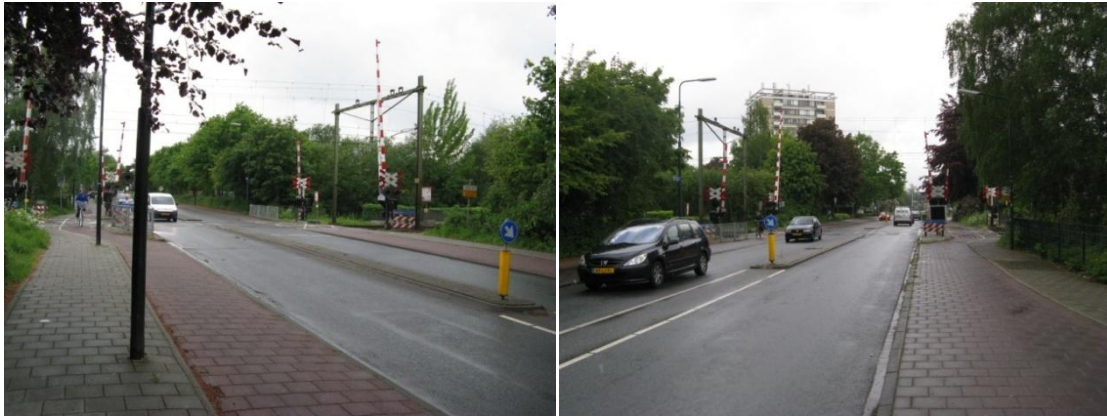
Figuur 5.4: Wegprofiel t.h.v. de overweg gezien vanaf het noorden (links) en vanaf het zuiden (rechts)

Ter hoogte van de overweg bestaat het wegprofiel uit een rijbaan en aparte fiets- en voetgangersvoorzieningen aan beide zijden van de weg. Op de hoofdrijbaan is een verhoogde rijbaanscheiding aanwezig. Aan de oostzijde van de weg zijn het fiets- en voetpad ook afgescheiden van de hoofdrijbaan middels een verhoogde rijbaanscheiding. Aan de westzijde is dit niet het geval. Hier is op bepaalde plekken alleen een (laag) stoeprandje aanwezig.

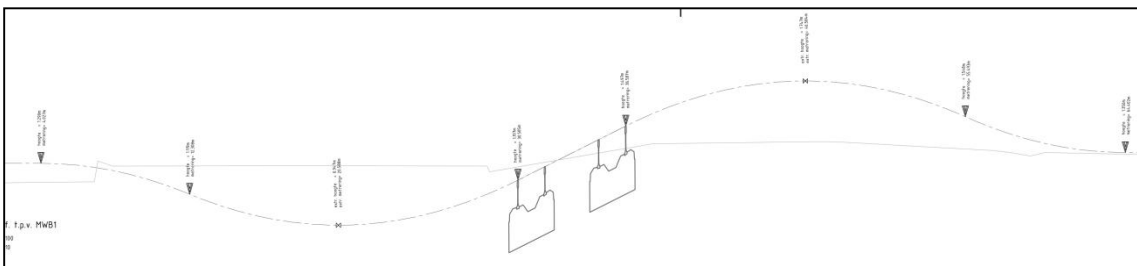
Figuur 5.7: Lengteprofiel ter hoogte van de overweg in de toekomst

In de toekomst wordt ter hoogte van deze overweg de rijksnelheid van de trein verhoogd van 80 naar 130 km/uur. Ten behoeve van deze snelheidsverhoging wordt in de boog ter hoogte van de spoorwegovergang de verkanting van het spoor aangepast (schuiner). Hierdoor is het nodig het verticaal alignement (lengteprofiel) van de weg aan te passen om de weg berijdbaar te houden voor diepladers (de vrije ruimte onder het voertuig moet voldoende zijn om niet te blijven steken). Het ontwerp is hierop afgestemd. Het dwarsprofiel van de weg blijft in de toekomst gelijk aan de huidige situatie. Dit betekent dat alle bewegingen die in de huidige situatie mogelijk zijn, ook in de toekomst gehandhaafd blijven.

Doordat het alignment van de rijbaan wordt aangepast, kunnen diepladers het spoor nu veilig passeren, zonder het risico dat ze blijven steken. Door deze maatregel is dat risico al beheerst.

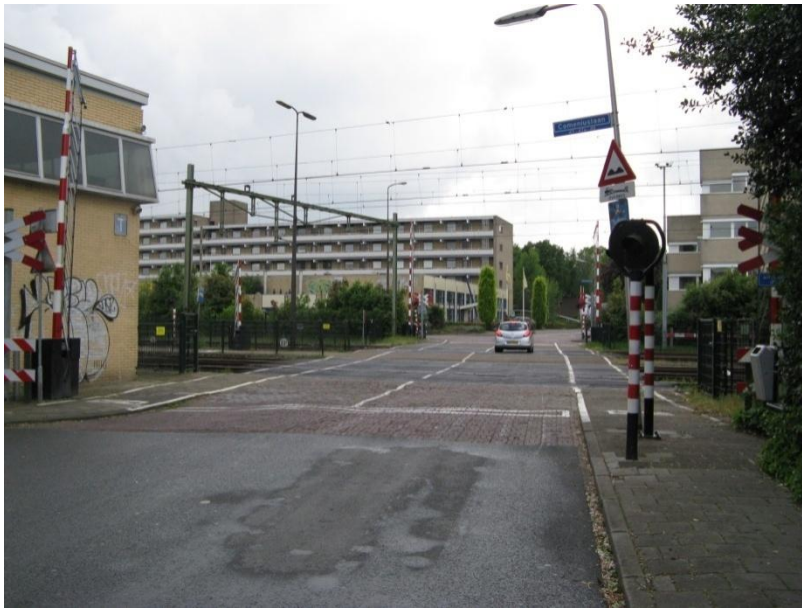
Figuur 5.11: Wegprofiel t.h.v. de overweg gezien het oosten (Comeniuslaan)

Ter hoogte van de overweg bestaat het wegprofiel uit een rijbaan waar ook fietsers gebruik van maken en een aparte voetgangersvoorziening langs beide zijden van de weg. De rijbaan heeft geen verhoogde rijbaanscheiding en ook het voetpad is niet fysiek afgesloten van de rijbaan. Ter hoogte van de spoorwegovergang is er geen niveauverschil tussen het voetpad en de rijbaan.
