# BODAC

## Projectgebonden Risico Analyse Landgoed "De Beek" Naarden

PROJECTNAAM	Landgoed De Beek te Naarden
GEMEENTE	Gooise Meren
OPDRACHTNUMMER	H5092
WERKOMSCHRIJVING	Opstellen Projectgebonden Risicoanalyse (PRA)
DOELSTELLING	Beheersen van de OCE werkzaamheden
VOORONDERZOEK UITGEVOERD DOOR	n.v.t.
AAN TE TREFFEN EXPLOSIEVEN	Onbekend

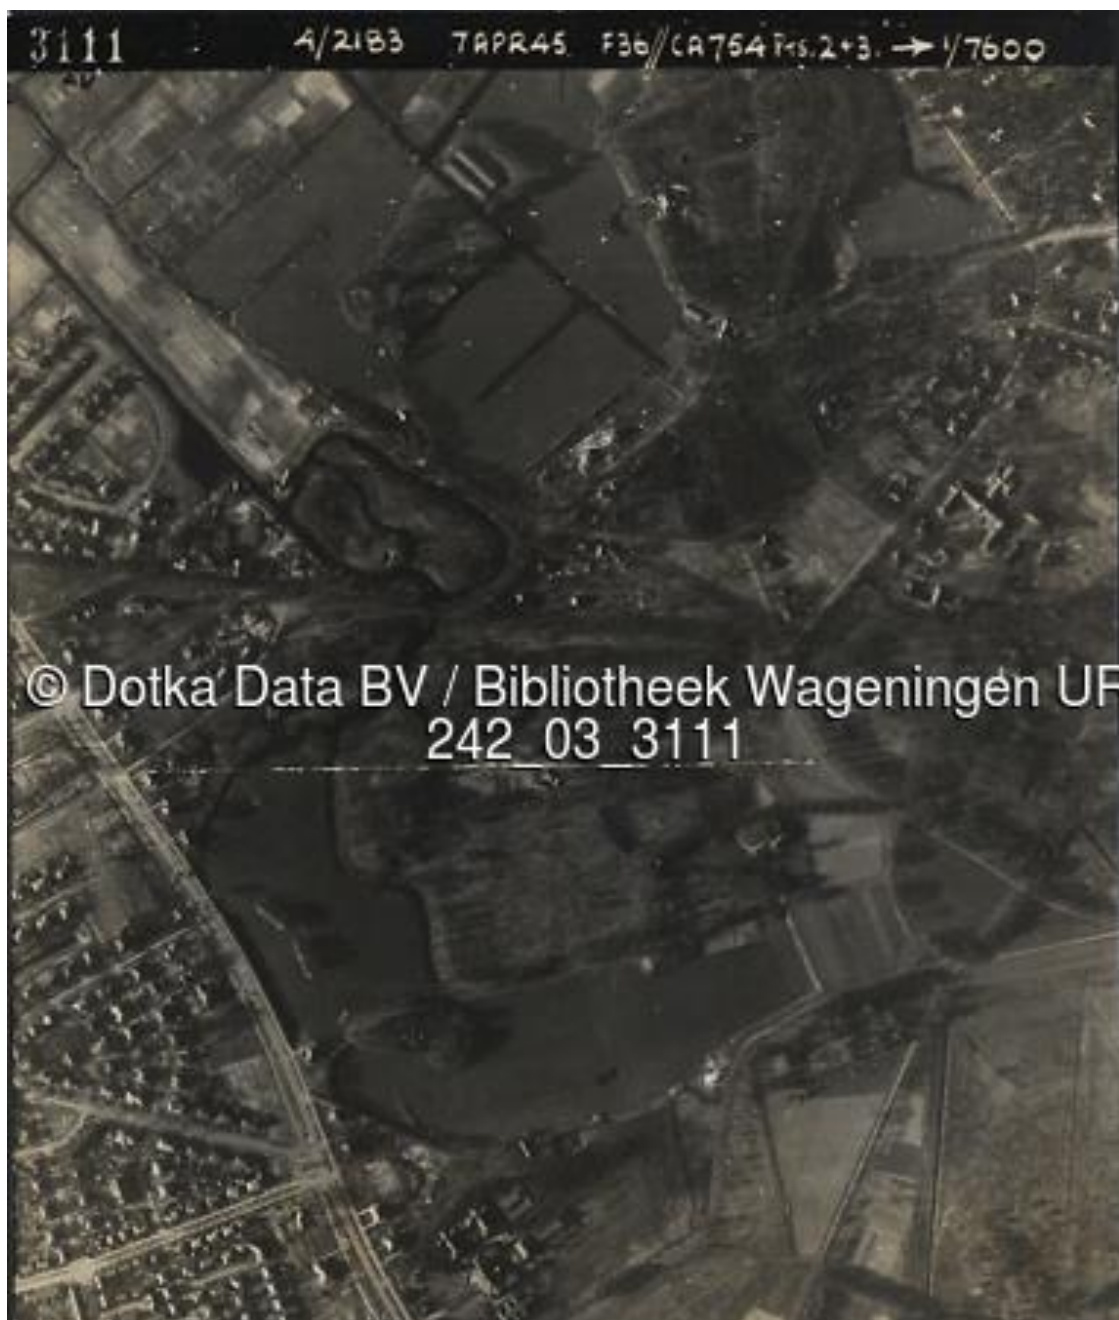
In de Luchtfotocollectie Bibliotheek Wageningen Universiteit is een luchtfoto aangetroffen van Naarden, gedateerd op 07 april 1945. Op onderhavige luchtfoto (zie volgende pagina) zijn geen significante verstoringen (oorlogshandelingen) zichtbaar.

**Figuur 2: Dotka Data BV Luchtfoto Naarden 07-april-1945**

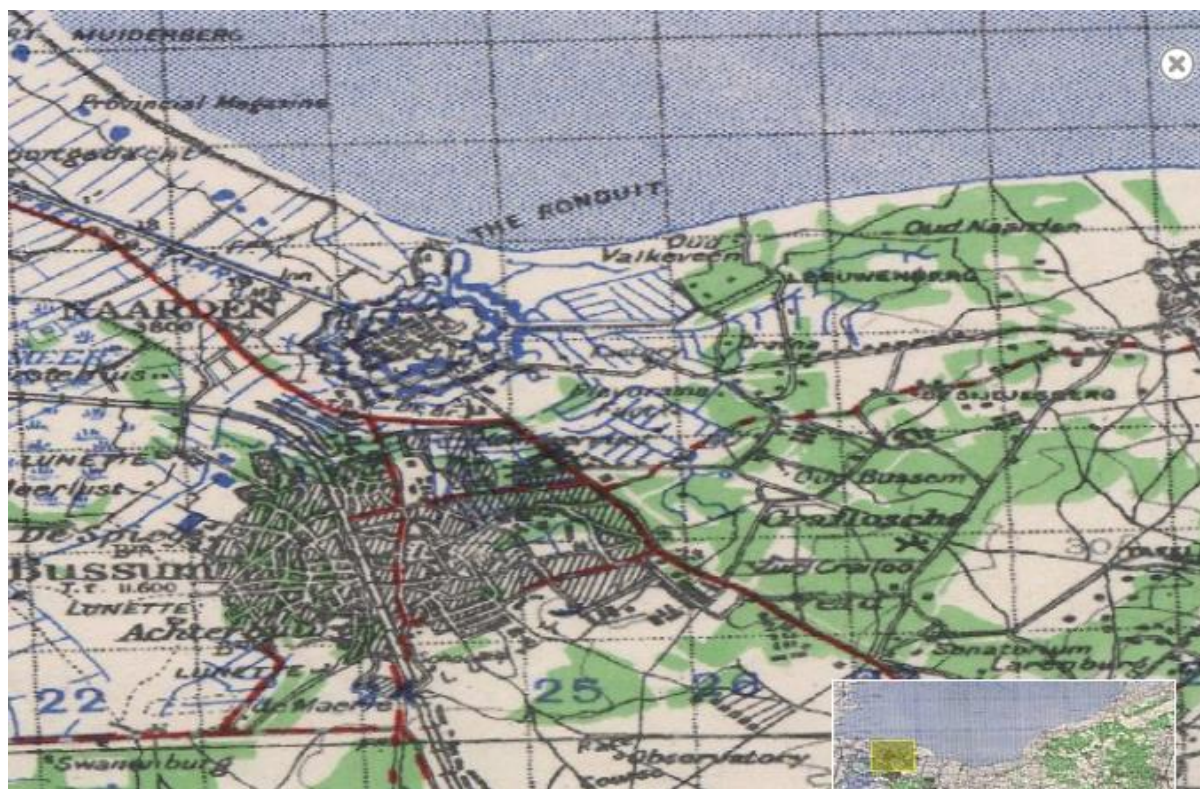
**Figuur 3: Situatie van het werkgebied in 1943 (watwaswaar.nl)**

Na de bestudering van verschillende luchtfoto's en kaartmateriaal kan er geconcludeerd worden dat er zich geen ingrijpende veranderingen hebben voorgedaan op de locaties waar het verdachte gebied en het werkgebied elkaar raken.

De infrastructuur aan de westzijde van het projectgebied is drastisch bewerkt in de laatste jaren. Aan de hand van deze informatie, afkomstig van luchtfoto's, foto's en kaartmateriaal, kan vastgesteld worden dat de grond in het werkgebied niet geroerd is.

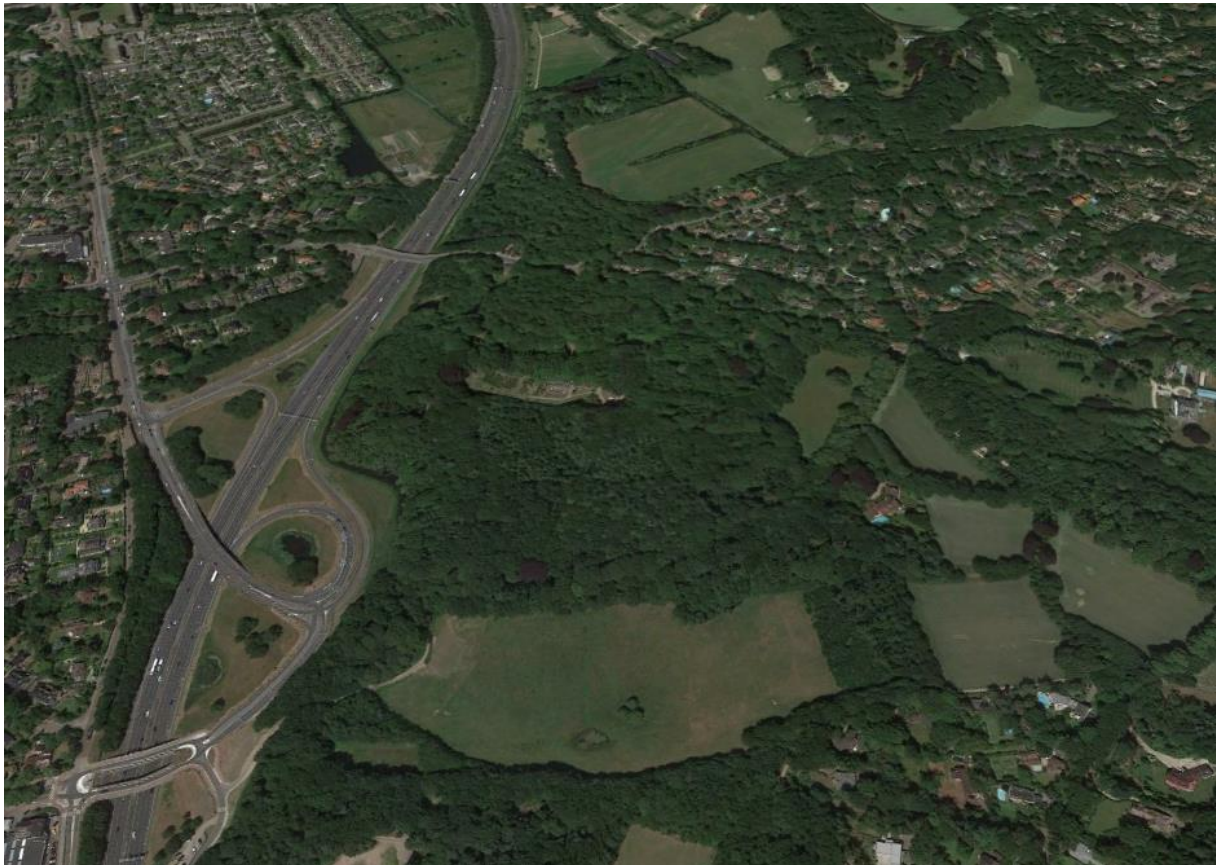
**Figuur 8: Situatie van het werkgebied in 2015 (30-juni-2015, Google Earth)**
