Gemeente Gooise Meren

Afwegingen bij aanpassingen verkeerscirculatie overwegen

18 september 2017
BUS025/Wrij/0119.02
23 augustus 2017

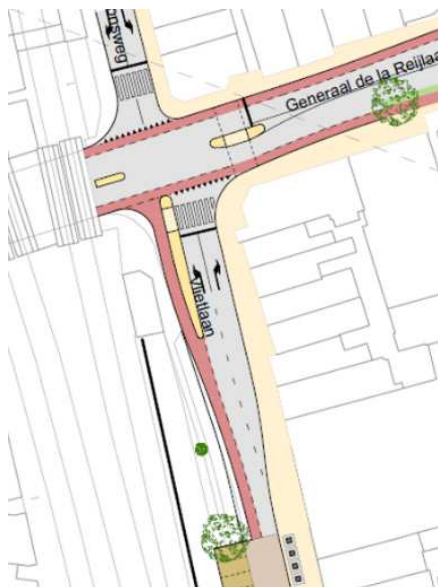
1. Er is voorgesteld om op de Vlietlaan tussen de Nieuwe Englaan en de Generaal de la Reijlaan eenrichtingsverkeer in te voeren van zuid naar noord.

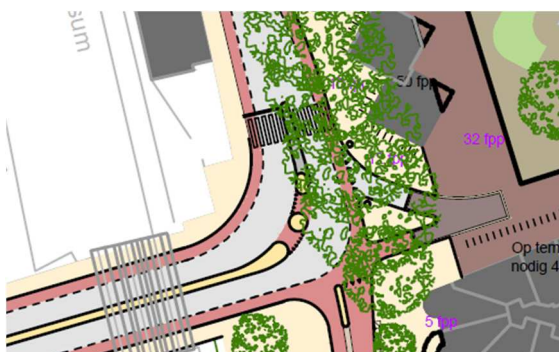
2. Op het kruispunt Meerweg - Vlietlaan - Veldweg is ervoor gekozen om afslaand verkeer vanaf de doorgaande route Meerweg - Vlietlaan onmogelijk te maken door op de Kloosterweg/Veldweg en het Julianaplein eenrichtingsverkeer te realiseren naar het kruispunt toe (met uitzondering van fietsverkeer). Tevens is de middenberm in de Meerweg in het voorstel om de bocht doorgezet, zodat gemotoriseerd verkeer vanuit de Kloosterweg en het Julianaplein zijn weg moet vervolgen via de Vlietweg.
