UITSNEDE KADERPLAN VERKEER VOOR HET CENTRUM VAN BUSSUM

3.3 Kerkstraat: oversteek Kapelstraat en aansluiting Thierensstraat

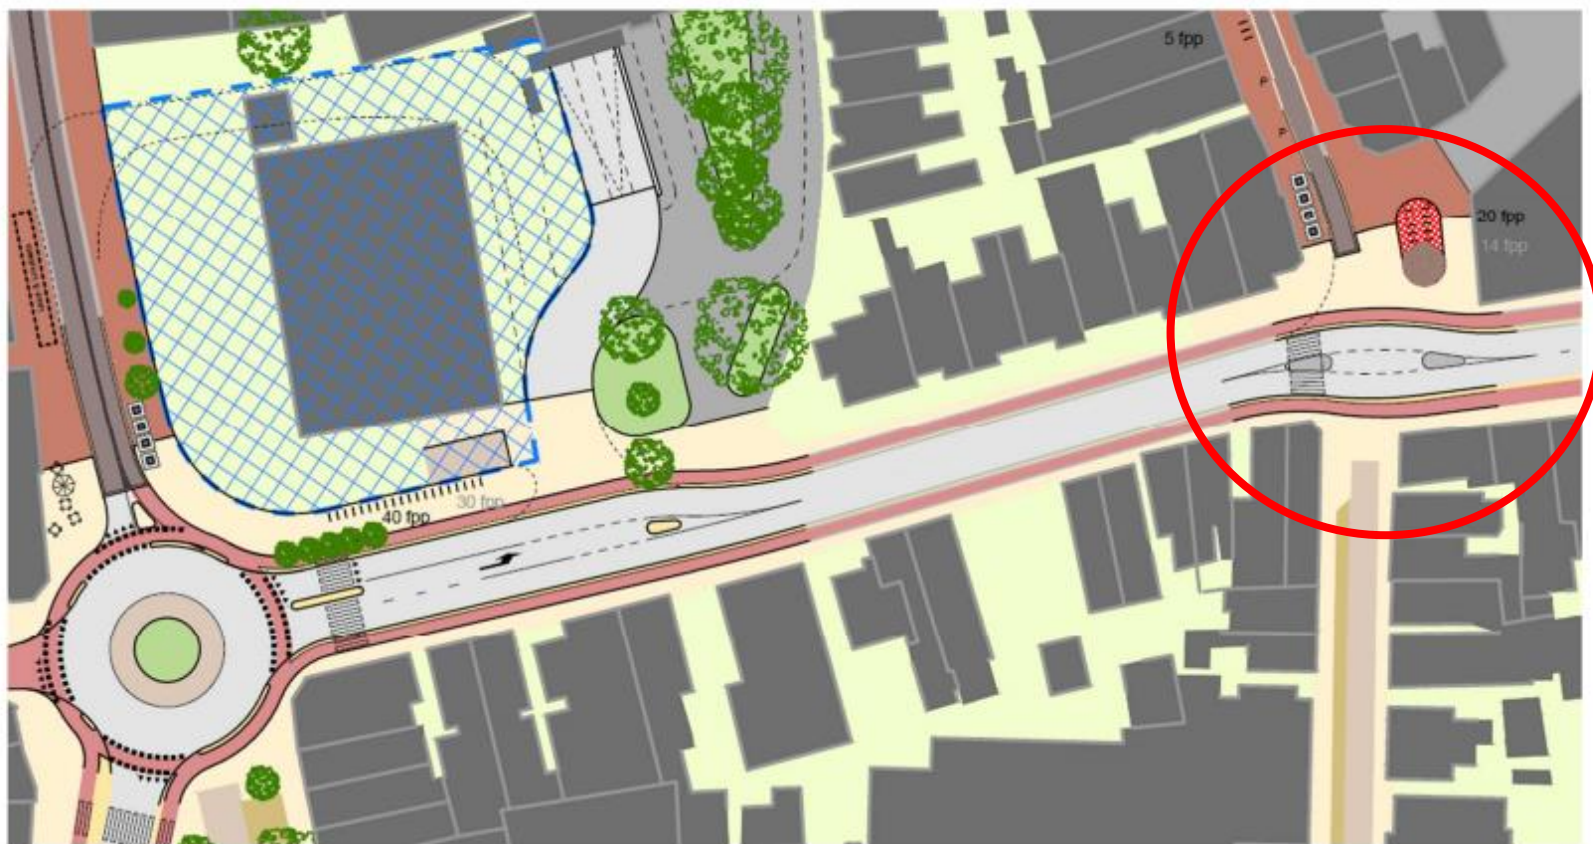
Voor de oversteek bij de Kapelstraat wordt, net als bij de Landstraat, een middengeleider gemaakt zodat het makkelijker wordt om in twee keer over te steken. In verband met de beschikbare ruimte kan hier echter geen fysiek middeiland gemaakt worden: voor vrachtverkeer moet het middengedeelte overrijdbaar zijn om de bocht te kunnen maken.

Voor het afslaan van verkeer vanaf de rotonde Kerkstraat - Brinklaan naar de parkeergarage Nieuwe Brink en de Thierensstraat kan een korte linksafstrook worden gemaakt. Ten oosten van de rotonde Kerkstraat - Brinklaan is daar voldoende ruimte voor beschikbaar. Het doorgaande verkeer wordt daardoor minder gehinderd en de rotonde Kerkstraat - Brinklaan wordt niet geblokkeerd. Verder naar het oosten versmalt het profiel van de Kerkstraat echter. Dat betekent dat de toegang tot de

garage Nieuwe Brink en Thierensstraat iets naar het westen moet worden verschoven.

Bijkomend voordeel is dat expeditieverkeer makkelijker kan draaien (aan de zijde van de Thierensstraat) en achteruit naar het expeditiehof kan rijden zonder het autoverkeer naar de parkeergarage te hinderen. Ook het achteruitsteken door vrachtauto's vanaf de Kerkstraat is hierdoor niet meer nodig.
