Het groen van het Brediuskwartier met
Park 't Mouwtje en Bilderdijkpark te Bussum,
Cultuurhistorische analyse en waardenstelling

Het groen van het Brediuskwartier met Park 't Mouwtje en Bilderdijkpark te Bussum Cultuurhistorische analyse en waardenstelling

Opdrachtgever: Gemeente Gooise meren

Januari 2021

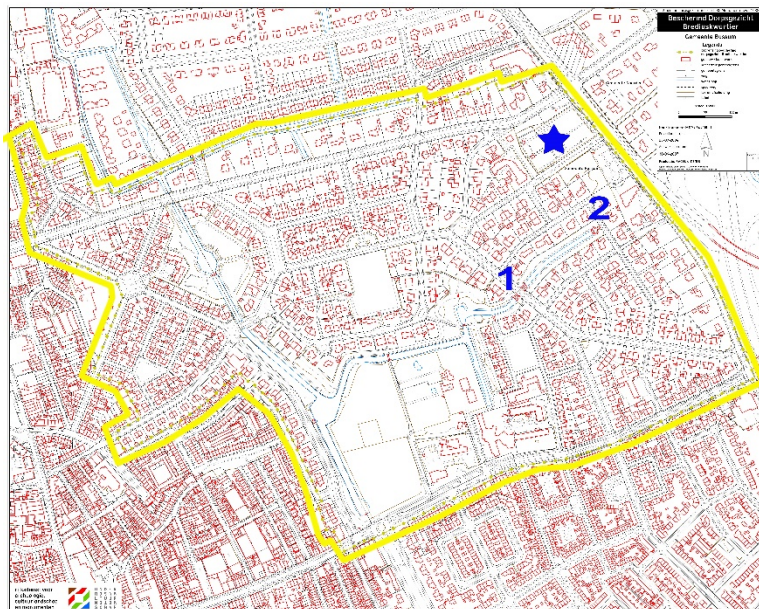
Afb. 2 Kaart behorend bij het aanwijzingsbesluit van 2007. (kaartnr: MSP/34/05-1). De begrenzing van het Beschermd Dorpsgezicht Brediuskwartier (de 'bolletjeslijn') is verduidelijkt met een gele lijn erlangs. De ligging van het gemeentelijk monument is aangegeven met nummers: 1= Burgemeester s'Jacoblaan, 2= Jacob Obrechtlaan. Het sterretje geeft de ligging aan van de als rijksmonument beschermde begraafplaats.

Het Brediuskwartier is in 2007 door het rijk aangewezen als *Beschermd Dorpsgezicht*. De bescherming is vervolgens in het bestemmingsplan Brediuskwartier verankerd.

Het deel van Het Mouwtje gelegen tussen de Burgemeester s'Jacoblaan en de Jacob Obrechtlaan is gemeentelijk monument.

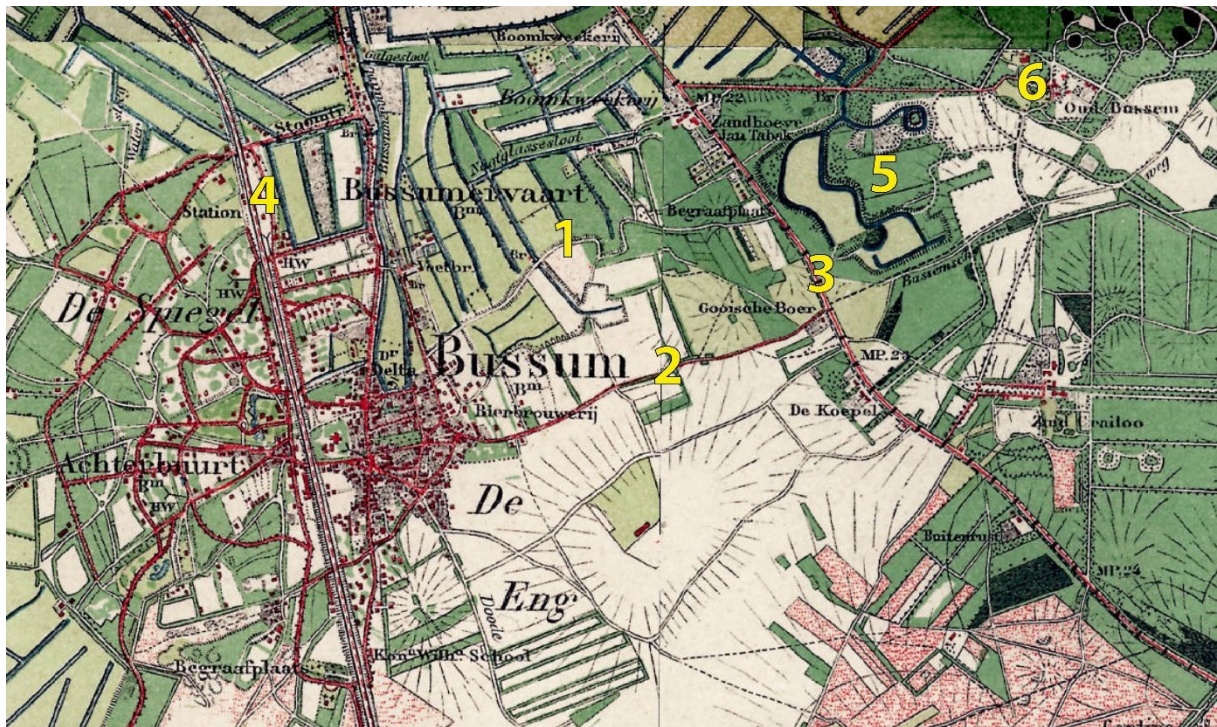
Afb. 5 Referentiekaart historische uitgangssituatie: het studiegebied op de topografische kaart van 1904 met wegen en andere elementen die in hoofdstuk 3 worden genoemd. (Topotijdreis)

1 = Oud Bussumerweg, 2 = Huizerweg, 3 = Amersfoortsestraatweg, 4 = station (sinds 1874), 5 = Bos van Bredius met tot 'slingerbeken' vergraven zandvaarten, 6 = landgoed Oud Bussem met proefboerderij.

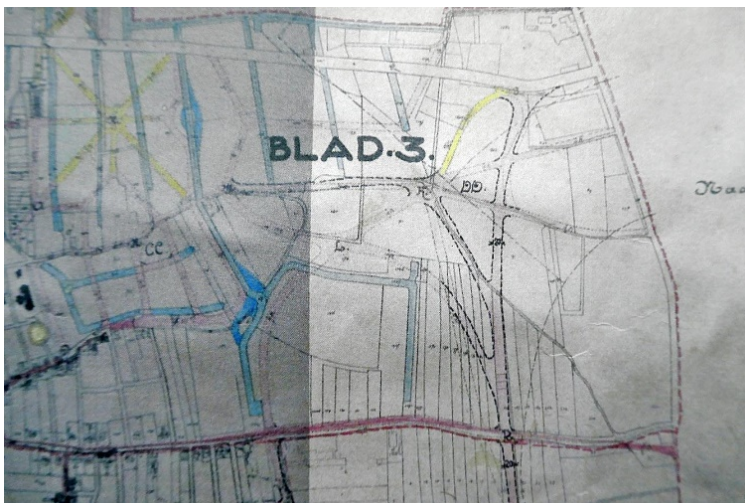
Afb. 9 Uitsnede van Uitbreidingsplan 1914, goedgekeurd door de Raad 29 mei 1914. (Foto J.v.d. Torren)

De lange zandsloot die eindigde bij de Huizerweg zou volgens de plankaart van 1914 niet worden gedempt. Van deze waterloop werd toen al ruim 10 jaar recreatief gebruik gemaakt. Aan en in de draaikom bij de Huizerweg was namelijk in 1902 een zweminrichting aangelegd. Volgens een gemeentegids uit de jaren twintig was het zwemwater van goede kwaliteit maar erg koud omdat de waterloop werd gevoed door kwel (uittredend grondwater), afkomstig van de Gooise stuwwal.

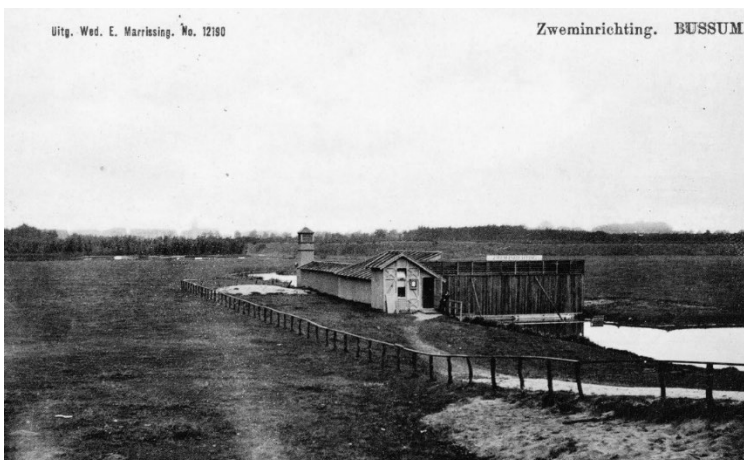
Afb. 10 De in 1902 geopende zweminrichting gezien naar het noordoosten. Het pad rechts op de foto sloot aan op de Huizerweg. (Historische Kring Bussum)

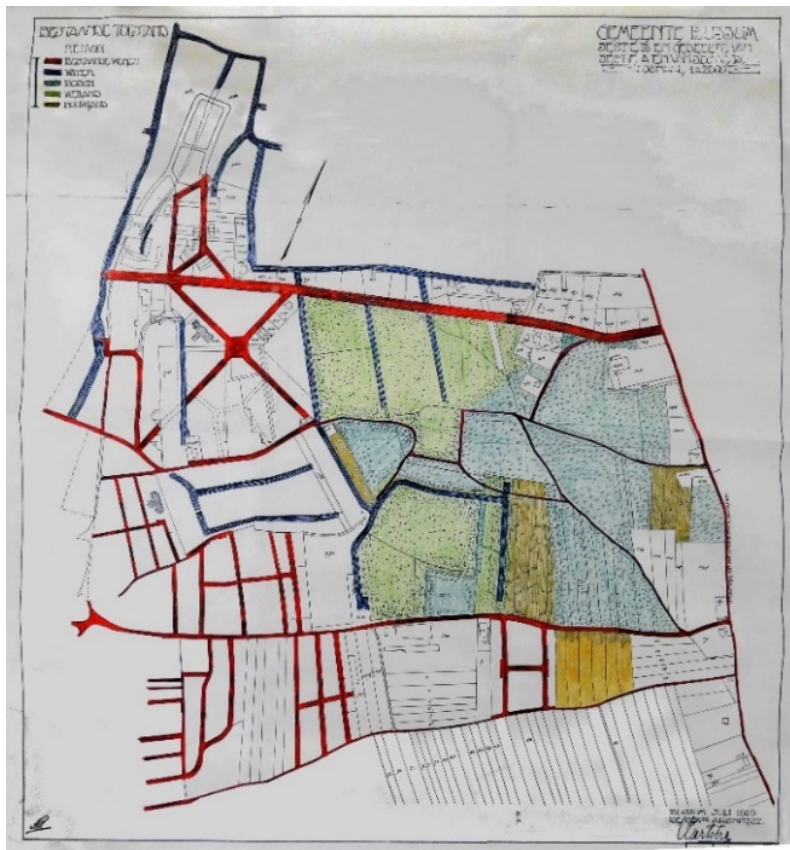
Afb. 11 Kaart 1919 van de bestaande situatie: bestaande wegen, water, bos, weiland en bouwland, ondertekend door G. Hartstra. Rechts de legenda. (Rol, tijdelijk in kelder gemeentehuis, Naardens archief. Foto L. Albers)

De kaart met de uitgangssituatie van 1919 toont de aanwezige wegen, de zandvaarten met weilanden daartussen, bossen en bouwlanden. In de noordoosthoek lagen begraafplaatsen. De kaart vertoont niet het aanwezige reliëf in het terrein, want dat werd op een andere kaart ingetekend.

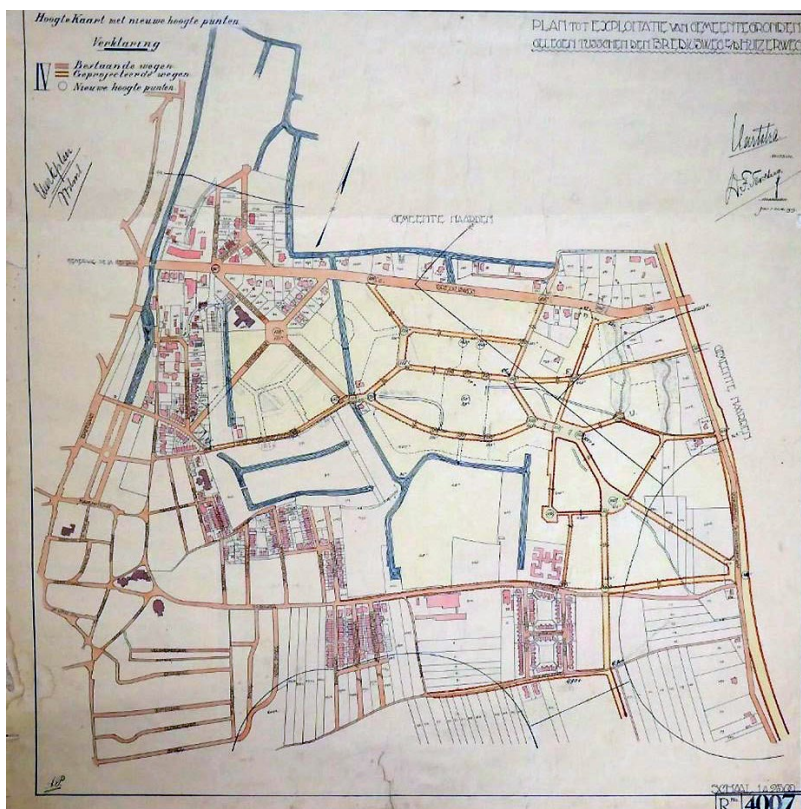
Afb. 12 Ontwerp 1919 voor het Brediuskwartier door G. Hartstra en D.F. Tersteeg. Bestaande wegen (roze) en geprojecteerde wegen omlijnd. Rechts de legenda. (Idem, Foto L. Albers)

Plantoelichting bij ontwerp-tekening Hartstra en Tersteeg (afb.12)

De drie belangrijkste door De Bazel voorgestelde wijzigingen waren (vergelijk afb 12 en afb 15):

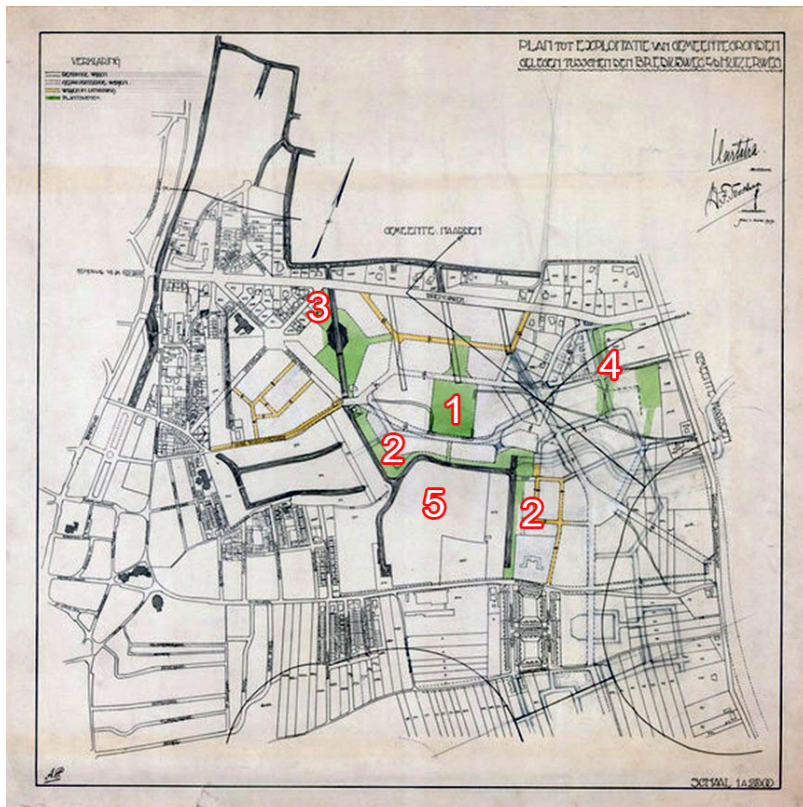
Afb. 13 Basisontwerp 1919 van groene plantsoendelen, gesigeneerd door G. Hartstra en D.F. Tersteeg, plus schetsen wijzigingen van het wegenplan door K.P.C. de Bazel. Aangelegde wegen in geel.
Nr. 1-5 volgens Plantoelichting p.19. (Het Nieuwe Instituut, Rotterdam, Archief BAZE)

Alle groenonderdelen van het plan zijn benoemd en ingekleurd op de kaart. (Zie voor de kaart afb. 13 op de volgende pagina).

3. Wandeling tussen Brediusweg en Oud Bussumerweg
Dan volgt een ingewikkelde tekst om aan te geven dat het wandelpad eerst aan de oostkant van de sloot, dan via een bruggetje aan de westkant van de sloot loopt naar de Brediusweg. Hier wordt bedoeld op het pad door het Bilderdijkplantsoen, dat destijds dus onderdeel was van de wandeling en nog geen naam had.

4. Wandelpad door bos
Een tweede wandelpad is ontworpen door het bosch ten westen van de beide aan den Amersfoortsche straatweg gelegen kerkhoven.
5. Weiland
Het aan den Huizerweg gelegen weiland is in het plan als zoodanig behouden.

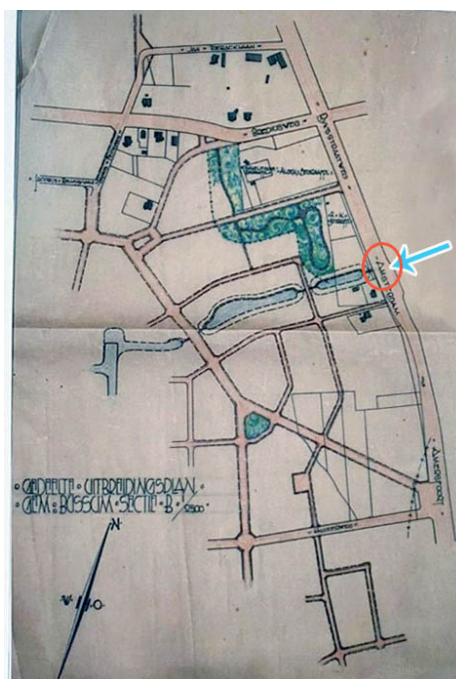
Afb. 14 1922 "Gedeelte uitbreidingsplan gem. Bussum", door K.P.C. de Bazel, gevoegd bij brief aan burgemeester H. de Bordes. (Kelder Gemeentehuis). De blauwe pijl geeft aan waar de vaarten in het Bos van Bredius het gemakkelijkst verbonden konden worden met het Brediuskwartier. Het rode ovaal geeft aan waar een brug zou moeten komen in de Amersfoortsestraatweg om door te kunnen varen, van de nieuwe vaart in het Brediuskwartier naar het Bos van Bredius en vice versa.

Tegen het stratenplan werden bezwaarschriften ingediend. Daarbij was De Bazel de spin in het web. Na twee jaar (22 feb. 1921) werd hem verzocht een wijziging te maken voor het deel waar de bezwaarschriften over gingen. Nog eens bijna twee jaar lang liet De Bazel niet van zich horen, totdat in 1922 een deelplan van hem verscheen, dat uitgebreider was dan het gebied aan de noordkant waar het conflict zich afspeelde.

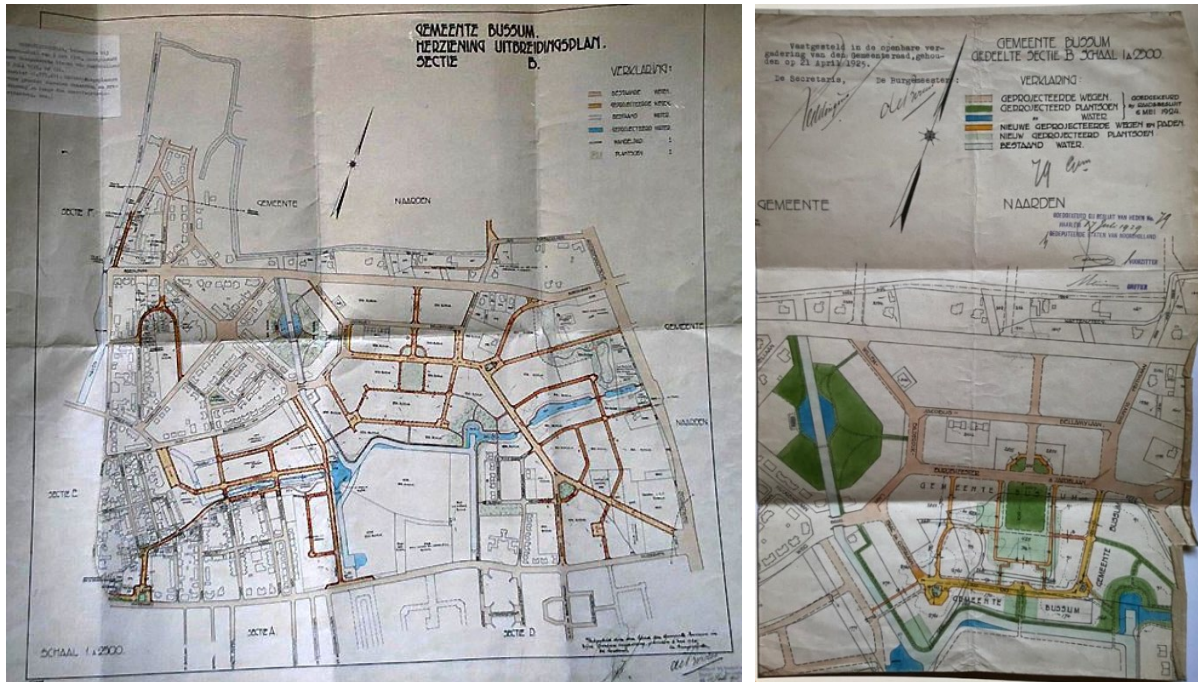
Afb. 15 en 16 Links *Herziening Uitbreidingsplan*, goedgekeurd door de Raad 6 mei 1924.

Rechts: Planuitwerking vastgesteld door de Raad 21 april 1925. (Gemeentearchief Gooise Meren en Huizen te Naarden, tijdelijk in kelder Gemeentehuis te Bussum)

Hartstra werd in 1923 ontslagen, waarom hebben we niet onderzocht. Het gewijzigd plan (afb.15) werd in 1924 goedgekeurd, kort na het onverwachte overlijden van De Bazel. In de aanbiedingsbrief komen dezelfde vijf plantsoenonderdelen weer aan bod.

In 1925 werd het ontwerp nader uitgewerkt, inclusief een deel van de plantsoenen (afb.16).

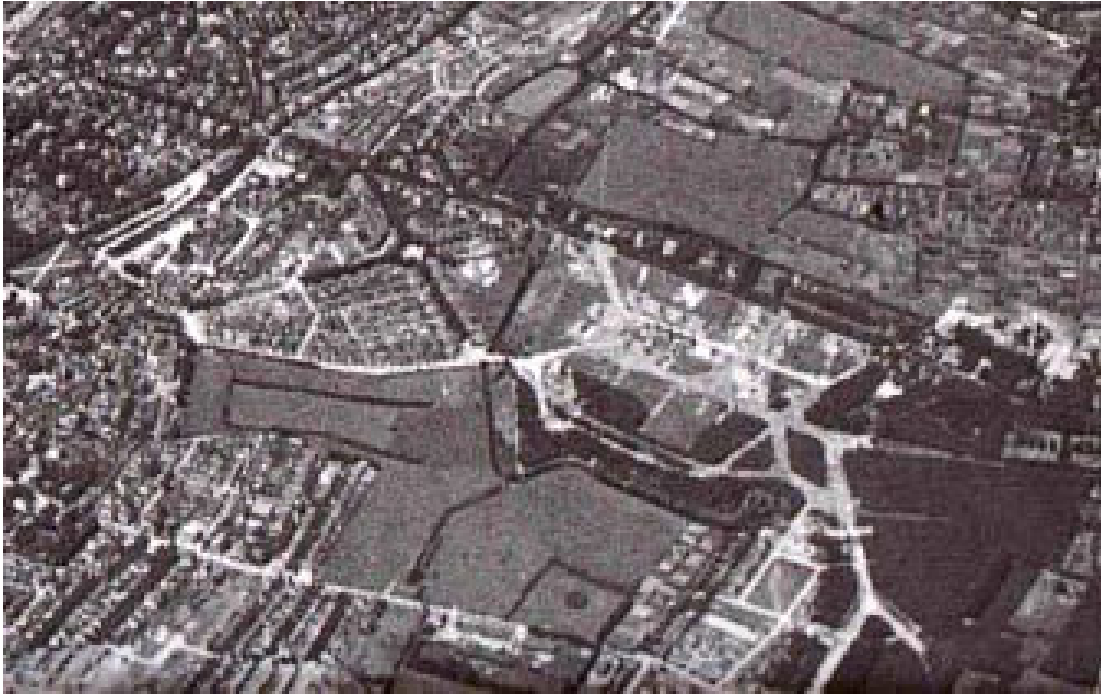
Afb. 17 Uitsnede van een luchtfoto uit 1928 waarop te zien is dat al aangelegde straten worden vervangen door nieuwe straten. De Oud-Bussummerweg en de nieuwe Isaïc Da Costalaan liggen naast elkaar. (SAGV)

Het door De Bazel gewijzigde stratenplan werd door de gemeente uitgetekend en vastgesteld, terwijl het plan van Hartstra en Tersteeg in uitvoering was. De gemeente was al vroeg begonnen met de aanleg van de Jacob Bellamylaan en de Willem Bilderdijklaan, waarvan de tracés onomstreden waren. De gemeente was echter ook doorgegaan met het aanleggen van wegen, die volgens De Bazel een ongunstig tracé hadden met grote percelen en dus minder villa's. De Oud-Bussumerweg, door de afgravingen verknipt, was reeds vloeiend aangelegd, ook een andere weg en het grote verkeersplein waar zij naartoe leidden. Dat paste niet meer in combinatie met de door De Bazel getekende nieuwe waterverbinding. De Bazel wist de gemeente ervan te overtuigen dat het voor de exploitatie gunstig was om wegen alsnog te verwijderen en nieuwe wegen aan te leggen naar zijn ontwerp. Op een luchtfoto uit 1928 (volgende afbeelding) is te zien dat reeds aangelegde straten werden vervangen door nieuwe. De kaalgekapte tracés van Hartstra en Tersteeg en die van De Bazel liggen naast en door elkaar in het bos.

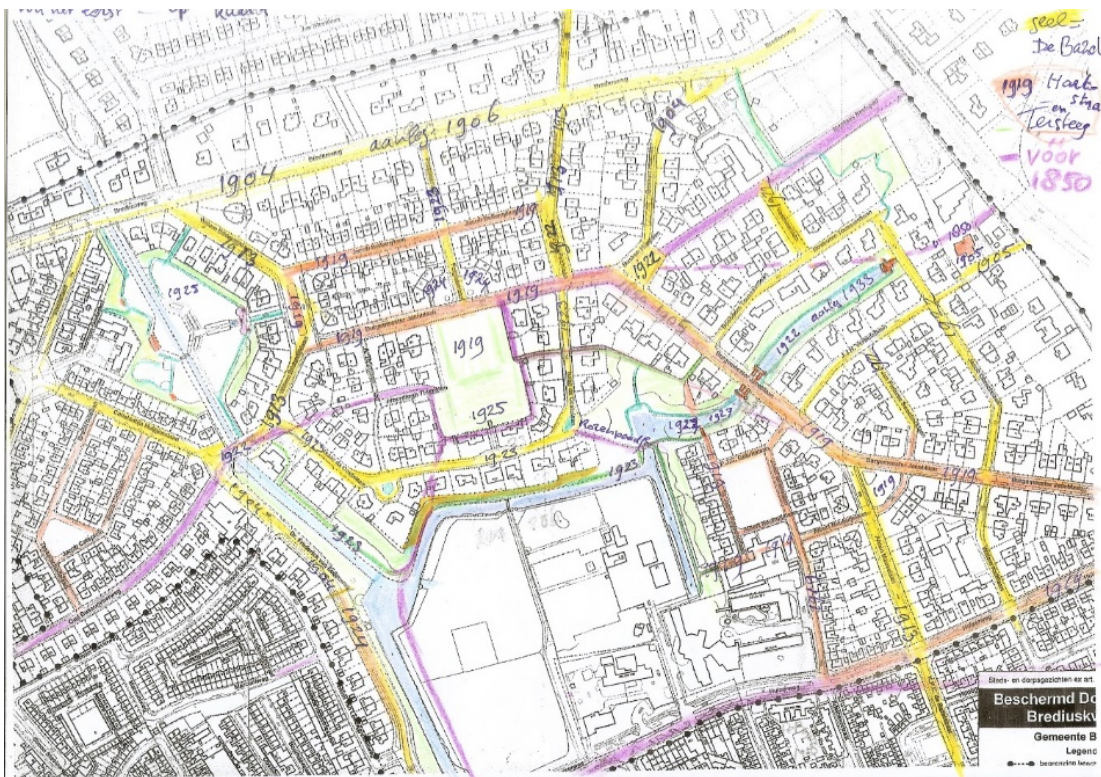
Afb. 18 De wegen van het Brediuskwartier ingekleurd op de kaart (2006) van het beschermd dorpsgezicht.

Paars: historische wegen, aanwezig vóór 1850,
Geel: wegen die door De Bazel zijn ontworpen,
Oranje: wegen die door Hartstra en Tersteeg zijn ontworpen.

Om een overzicht te geven van de volgorde waarin de wegen en straten in een ontwerp verschenen, is de volgende schetskaart gemaakt.

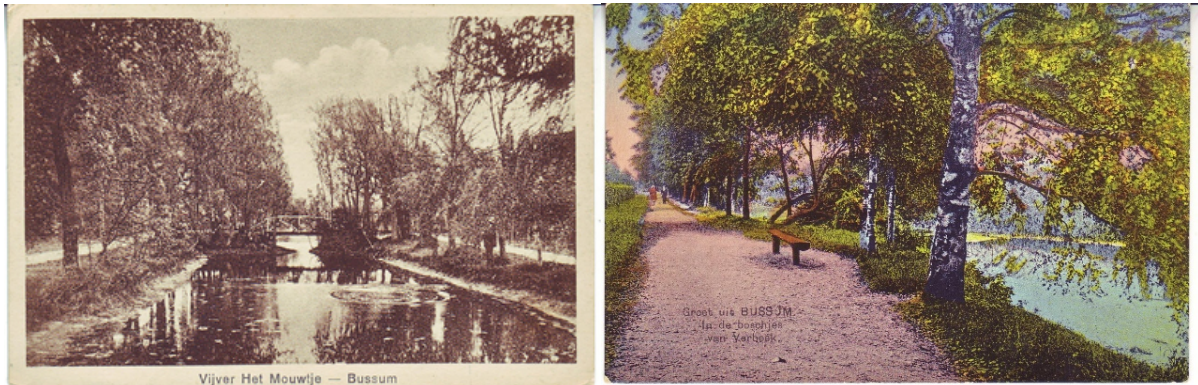
Afb. 19 en 20 Links het rustieke bruggetje over de oostelijke zandvaart en rechts het wandelpad langs deze vaart naar de Huizerweg. (SAGV.nl).

Het geplande wandelpad langs het water is in 1923 aangelegd. Het liep van de Brediusweg tot aan de Huizerweg.

De gemeentegids uit die tijd vermeldt het *“Rozenpaadje”*, dat *met een haag van wilde rozen is omzoomd* en dat leidt naar het z.g. *“Klein Zwitserland”*, een eldorado voor de jeugd. Daarmee werd waarschijnlijk het gebied bedoeld waar later de nieuwe vaart werd gegraven. In de gids wordt gesproken van een *“indrukwekkend panorama”* van de sloten en de lage gronden met de hoge met dennen beplante terreinen erachter. Dankzij de tussenkomst van de Vereniging Heemschut was voorkomen dat het weiland was bebouwd. (Tersteeg was bestuurslid van de Vereniging Heemschut).

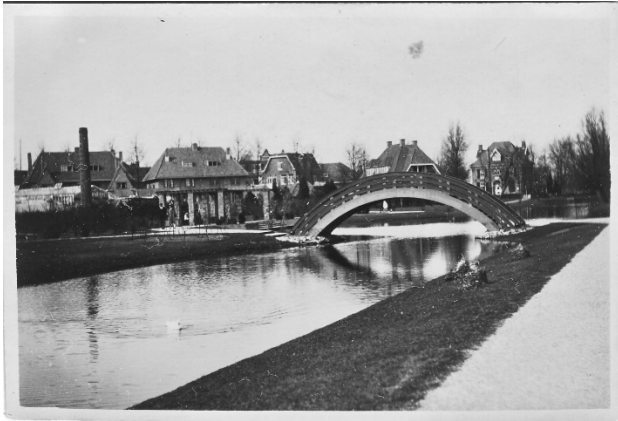
Afb. 21 Foto van het Bilderdijkplantsoen kort na aanleg. De pergola was ontworpen door Tersteeg, de 'landelijke' boogbrug door ir. J. Gerber. De brug was zo hoog om spelevaren mogelijk te maken. Links zijn de kassen te zien van kwekerij Herwig, die in 1921 op die plek werd gevestigd. (SAGV)

Door de verkoop van bouwpercelen had de gemeente voldoende geld verdiend om het Bilderdijkplantsoen aan te leggen. 11 januari 1927 besloot de Raad tot de aanleg van het plantsoen voor f 21.000, waarvan arbeidsloon f 9.000. Grondwerk werd gedaan door werklozen, plantsoenwerk door de Gemeentelijke Plantsoendienst onder chef-tuinman H. Bode, leveringen van plantsoen door kwekers ter plaatse en uit de gemeentekwekerij. Het overige werk, als muren, banken, vijvers werd uitgevoerd door Openbare Werken. Al op 14 juli 1927 werd het nieuwe park aan de Bilderdijklaan geopend, in aanwezigheid van ir. Gerber, directeur Gemeentewerken en de pers. Het Handelsblad en de Gooi en Eemlander wijdden er lovende artikelen aan.

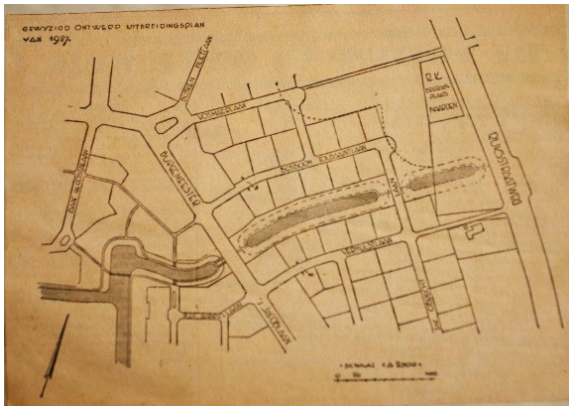
Afb. 24 Kaart "Gewijzigd ontwerp uitbreidingsplan van 1927", weergegeven in krant 1933 (Naardens archief)

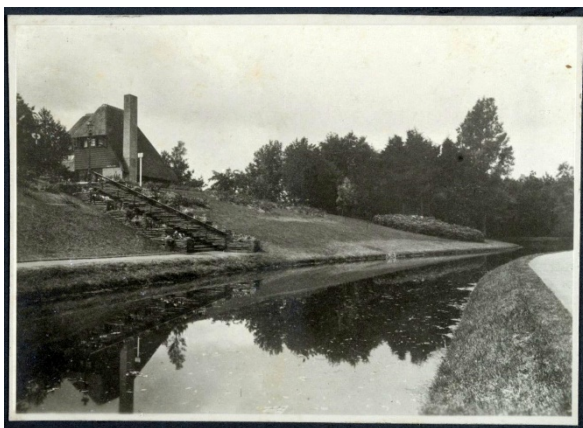
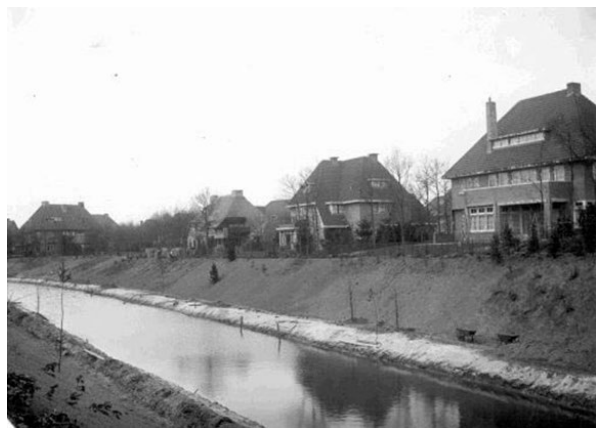
Afb. 25 en 26 Linker foto: 1936 Trap met bloembakken, van de Jacob Ruysdaellaan naar de nieuwe vaart. Er kwam geen brug op deze plek. De middenleuning werd later weggehaald. (Album Tersteeg, Speciale Collecties WUR, foto WUR)

Rechter foto: 1934 Plantsoen in aanleg langs het laatst gegraven deel van de waterloop. (SAGV)

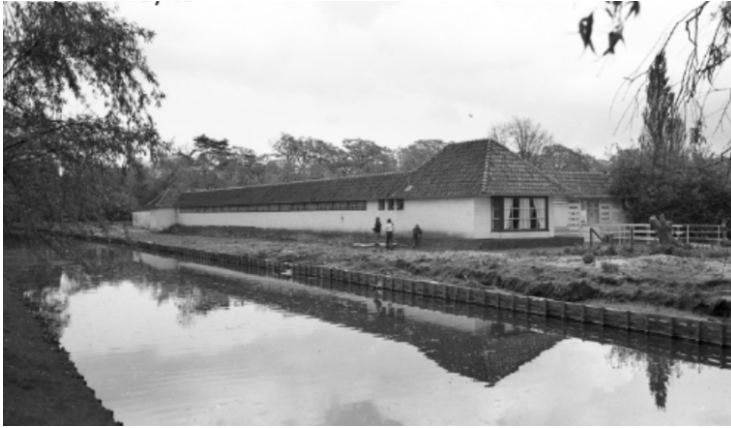
Afb. 27 Het nieuwe kinderzwembad (gebouwd 1937, afgebroken 1968) leek op een boerderijtje naast het weiland. Voor de nieuwe functie werd beschoeiing aangebracht voor de afgekalfde oever van het weiland. (SAGV)

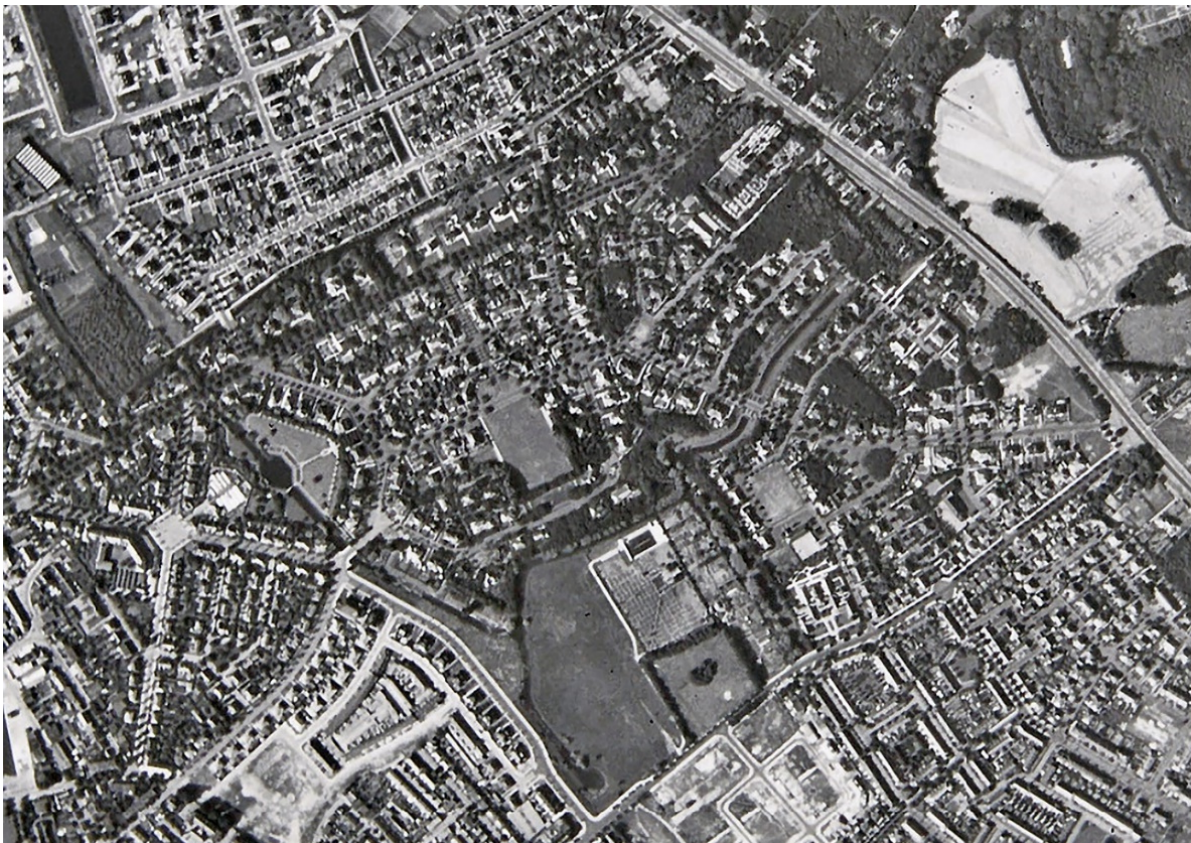
Afb. 28 Het voltooide Brediuskwartier op een luchtfoto van 1938. (Beeldbank Defensie)

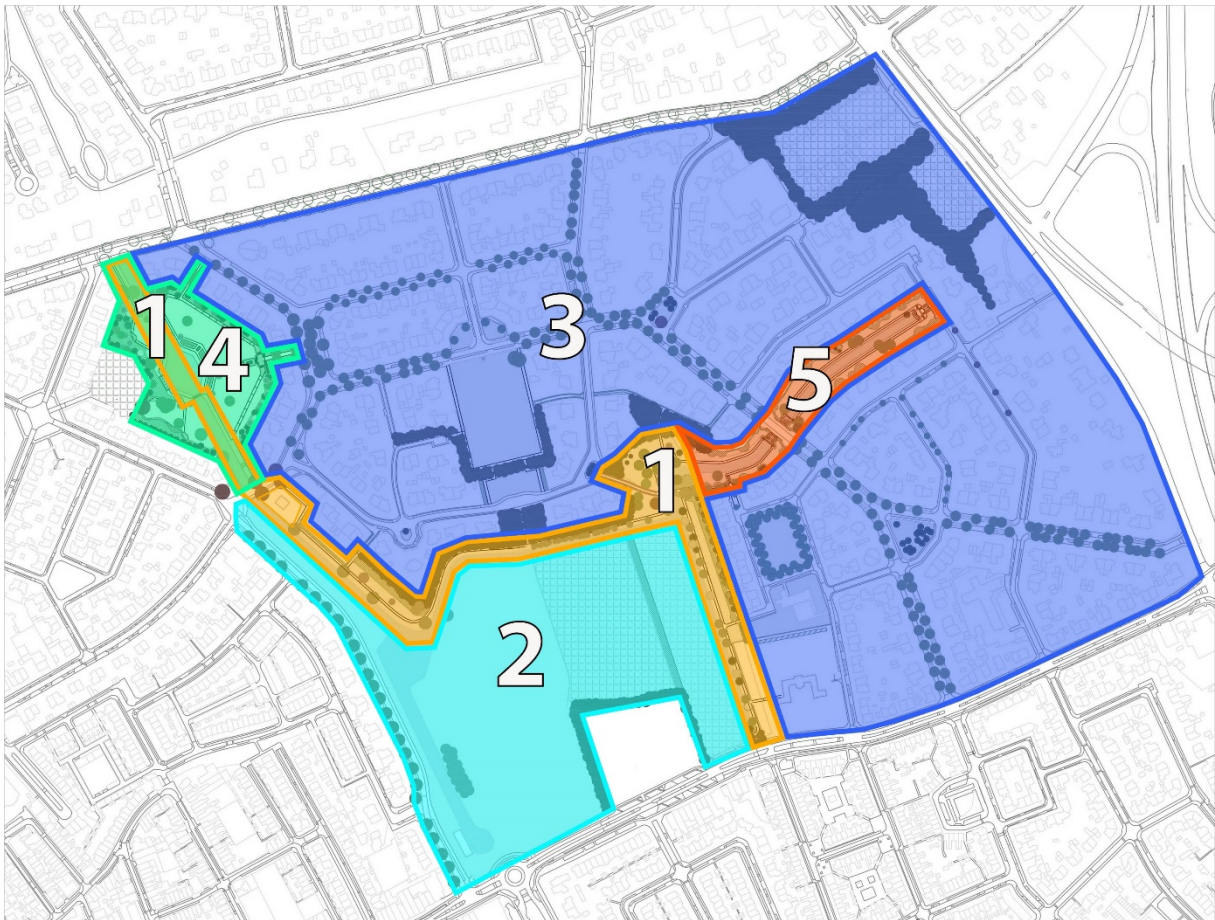
1. De wandeling langs de zandvaarten ('t Mouwtje, Rozenlaantje);
2. Het weiland en de groenstrook langs de Frederik van Eedenlaan;
3. De beplantingen en groene ruimten in de woonwijk
4. Het Bilderdijkplantsoen;
5. Wandeling rond de extra waterloop naar de Jacob Obrechtlaan.

Afb. 29 Onderdelen van de door Tersteeg ontworpen groenstructuur.

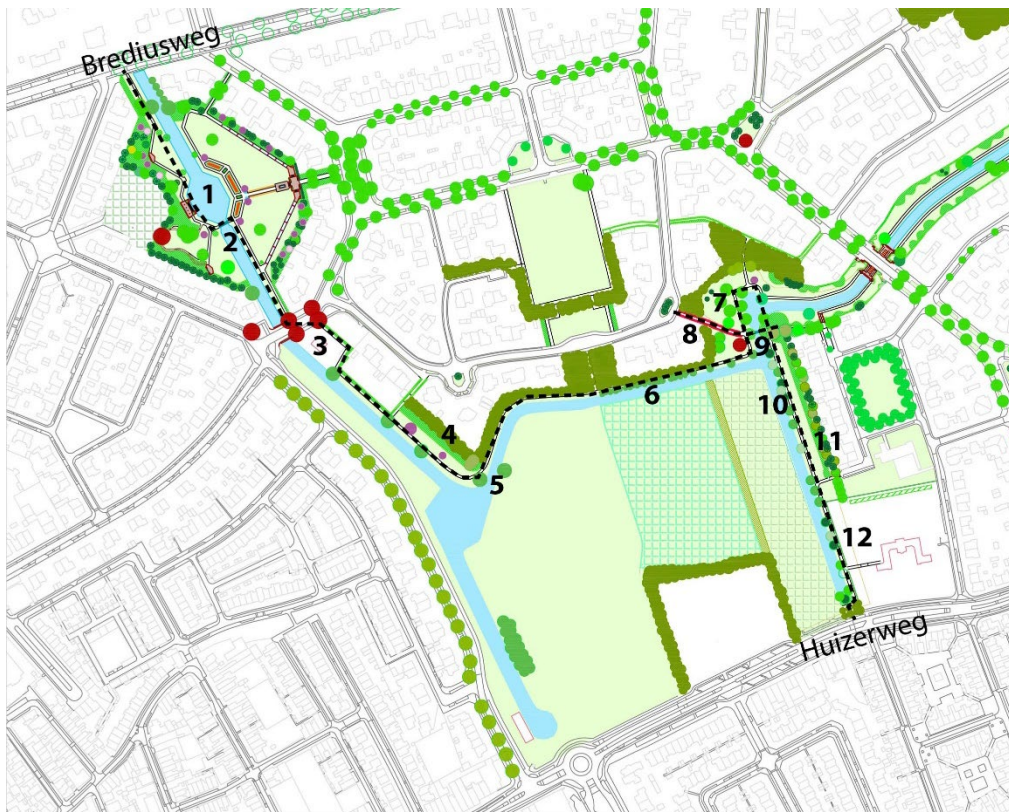
----- Oorspronkelijke wandelroute (voor aanleg W. Bilderdijkpark en verlenging zandvaart)
 1 = zandvaart; 2 brug; 3 = gehandhaafde woning van voormalige blekerij; 4 = begroeide helling zanderij;
 5 = treurwilg; 6 = bomenopslag in oever; 7 kop Mouwtje; 8 = Rozenpaadje; 9 = (rustieke) brug;
 10 = bomenopslag in oever; 11 = begroeide helling zanderij; 12 = tuin Godelinde stichting (ontwerp Tersteeg)

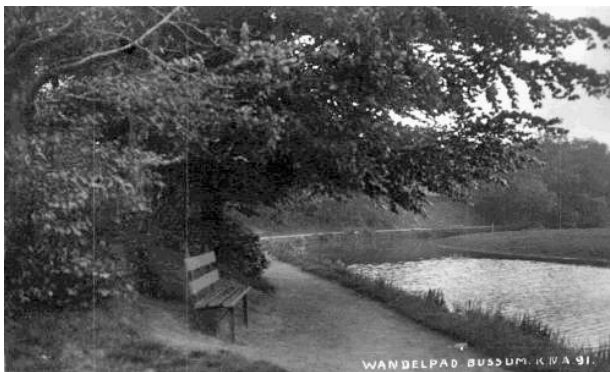
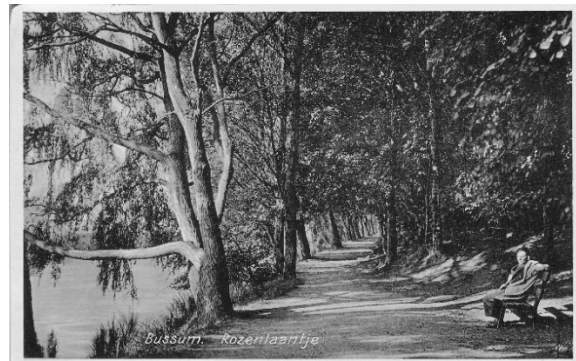
Afb 31 en 32 Linker foto (ongedateerd): westelijk deel van het wandelpad met vrij uitzicht over het weiland. Rechterfoto (1925): oostelijk deel waar het pad tussen bos op de helling en oeverbegroeiing liep. (SAGV)

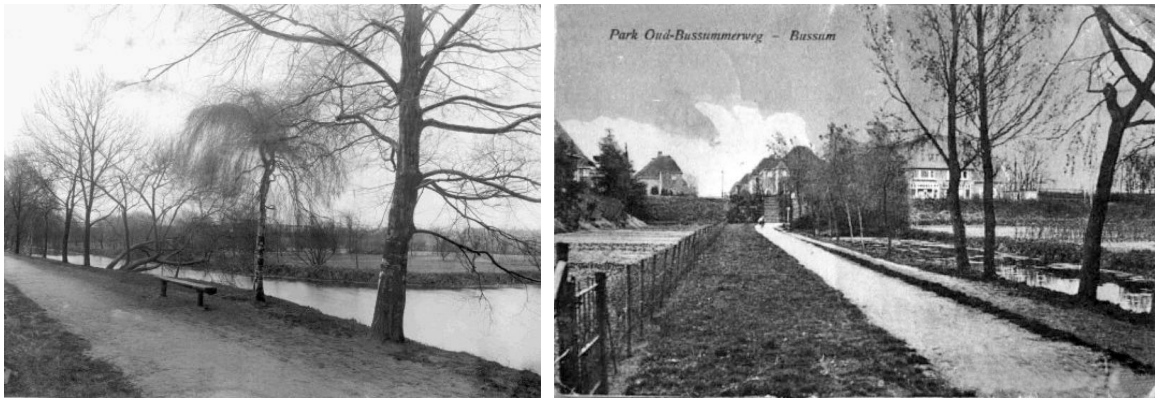
Afb. 33 en 34 Foto's van de wandeling ca. 1928. De kwekerij van de plantsoendienst was nog niet aangelegd. De strook bouwland (op rechterfoto links) werd pas later als plantsoen ingericht. Op de achtergrond de Huizerweg.

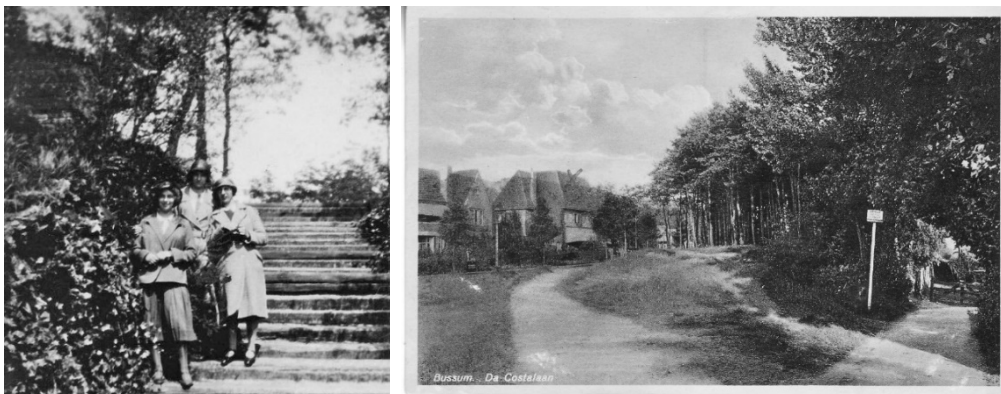
Afb. 35 en 36 Trap van bielen bij de Huizerweg. Rechts toegang naar de wandeling vanaf de Oud Bussumerweg. (SAGV)

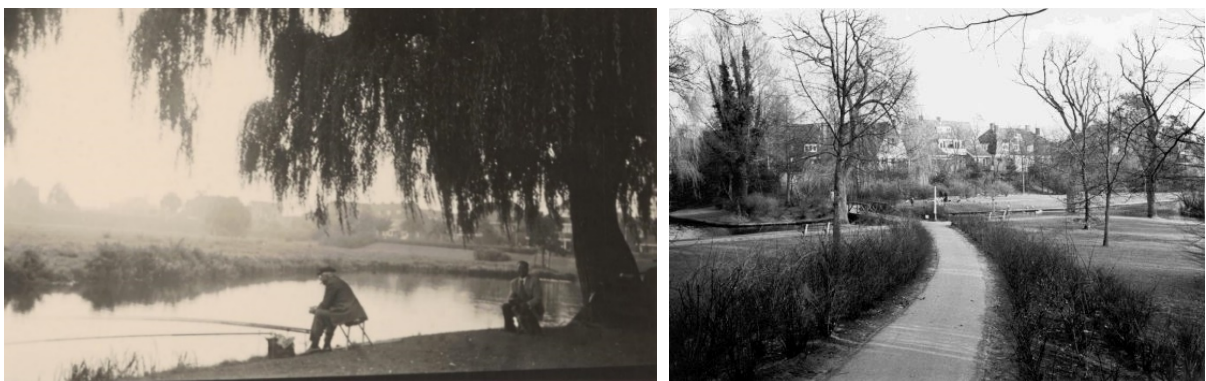
Afb. 37 en 38 Links: treurwilg langs de wandeling, foto uit ca. 1955. Rechts: het Rozenpaadje in 1964 met rozen en rustiek brugje. Langs het water staan aftakelende wilgen, die resteren van de spontane oeverbegroeiing langs de zandvaart. (SAGV)

Het Rozenpaadje met het rustieke brugje was het meest kostbare deel van de aanleg. De rustieke brug is zeer atypisch voor het werk van Tersteeg. In 1906 schreef hij in het tijdschrift *Het Oud & Nieuw*: *"Overal kunnen wij ze zien, die grootere en kleinere tuinen met slingerpaden en landschappelijke beplantingen, op heuvelachtig gemaakte terreinen met veelal waterplassen in de meest grillig vormen, opgesierd door nagemaakte rotspartijen (dikwijls nog van imitatie-natuursteen!) rustieke bruggetjes en vele andere af te keuren tuinsieraden."* Misschien stond Tersteeg het eenvoudigweg toe dat er (tijdelijk) een goedkope takkenbrug in de wandeling kwam te liggen. Kennelijk raakten de bewoners van het Brediuskwartier zeer gesteld op de rustieke brug want in 1964 lag hij er nog steeds.

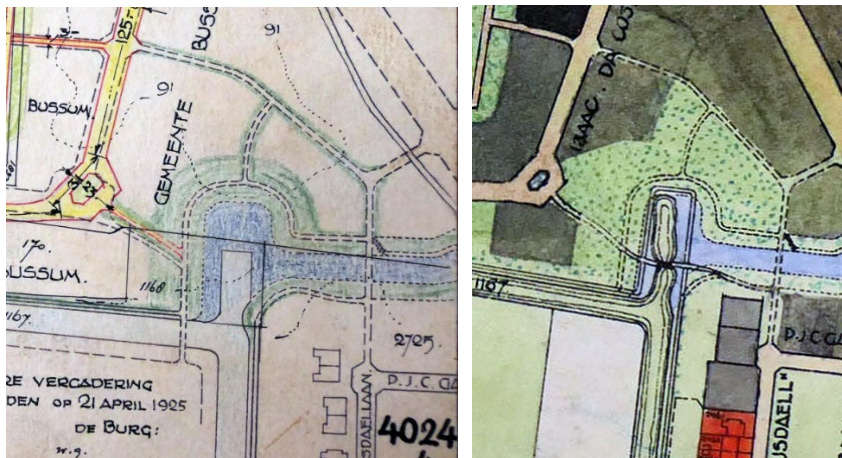
Afb. 39 en 40 Links en rechts uitsneden van plankaarten uit 1927. (Kelder gemeentehuis)

De kop van de zandvaart bij het Rozenpaadje werd in 1927 vergroot tot een vijver. De plankaarten zijn duidelijk over de te maken watervorm, maar over de aanpassing van de beplantingen langs de wandeling, geven ze geen informatie. Ook variëren de ideeën over waar bruggen moesten komen.

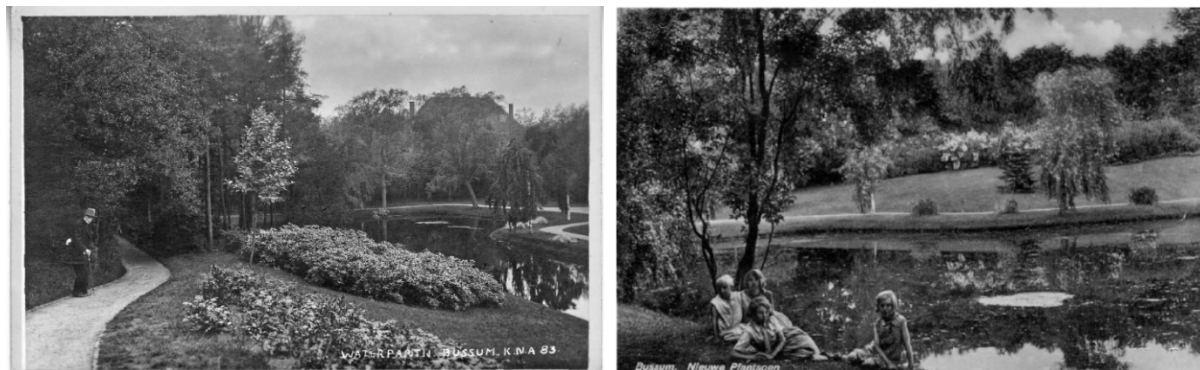
Afb. 41 en 42 Links: Aanleg rond kop van 't Mouwtje in 1930, voor de aanleg van de nieuwe waterloop. Rechts: 1935, na aanleg van de nieuwe waterloop. (SAGV)

De volgende foto's tonen wat er veranderde. Voor de eerste wandeling had Tersteeg een deel van de spontaan opgekomen bomen gehandhaafd en een deel vervangen door gras, heestergroepen en parkbomen. Toen vervolgens in 1934 de nieuwe waterloop werd gegraven die aansloot op de kop van de vijver, veranderde Tersteeg ook de beplantingen aan de west- en noordzijde van de vijver, zodat ze beter pasten bij de sfeer van het nieuwe plantsoen. Hij zette het in de afzanding opgeslagen bos terug op de helling en verfraaide de nieuwe bosranden met Amerikaanse eiken. In de ingezaaide grasvelden kwamen nieuwe parkbomen van de eerste grootte: bruine beuk, tulpenboom en op de achtergrond taxussen.

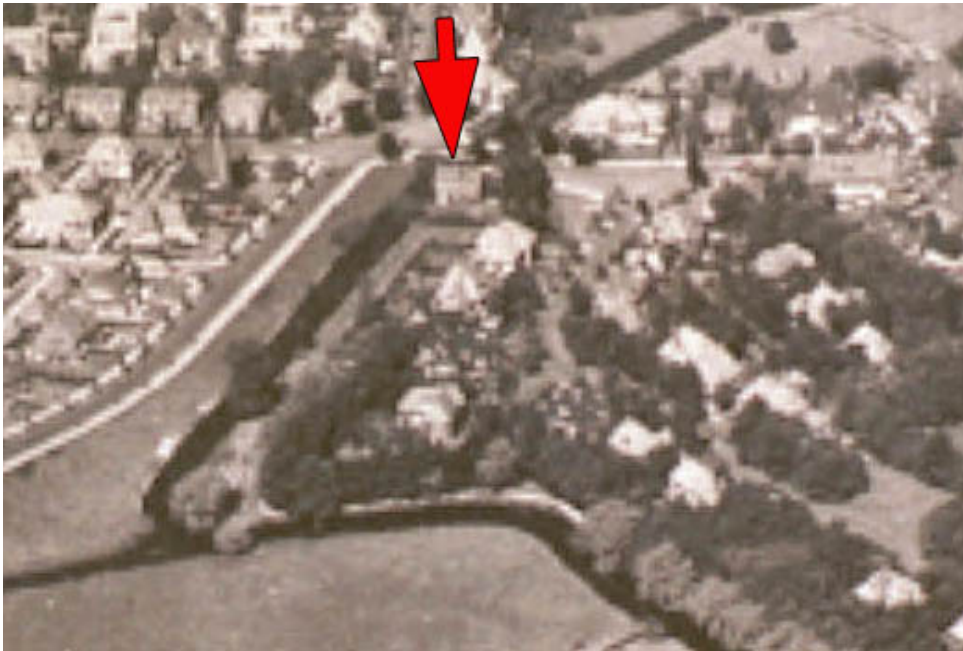
Afb. 43 Uitsnede luchtfoto 1938. De rode pijl wijst op de in het plan ingepaste woning van de blekerij. Daaronder de achtertuinen.

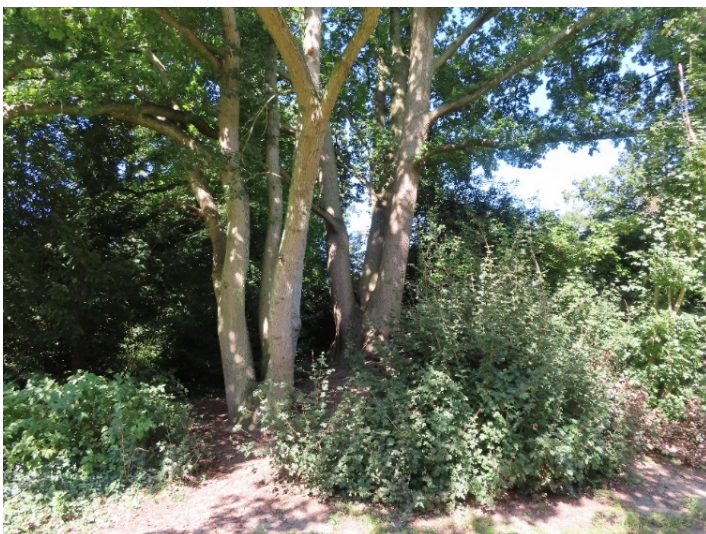
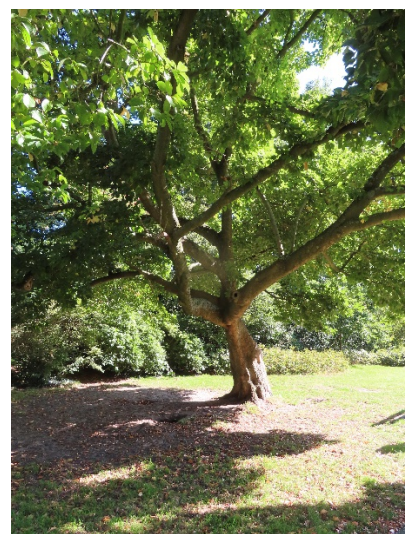
Afb. 44 en 45 Links: oud eikenhakhout onderaan de helling in de zuidwestpunt. Rechts: *Magnolia kobus*.

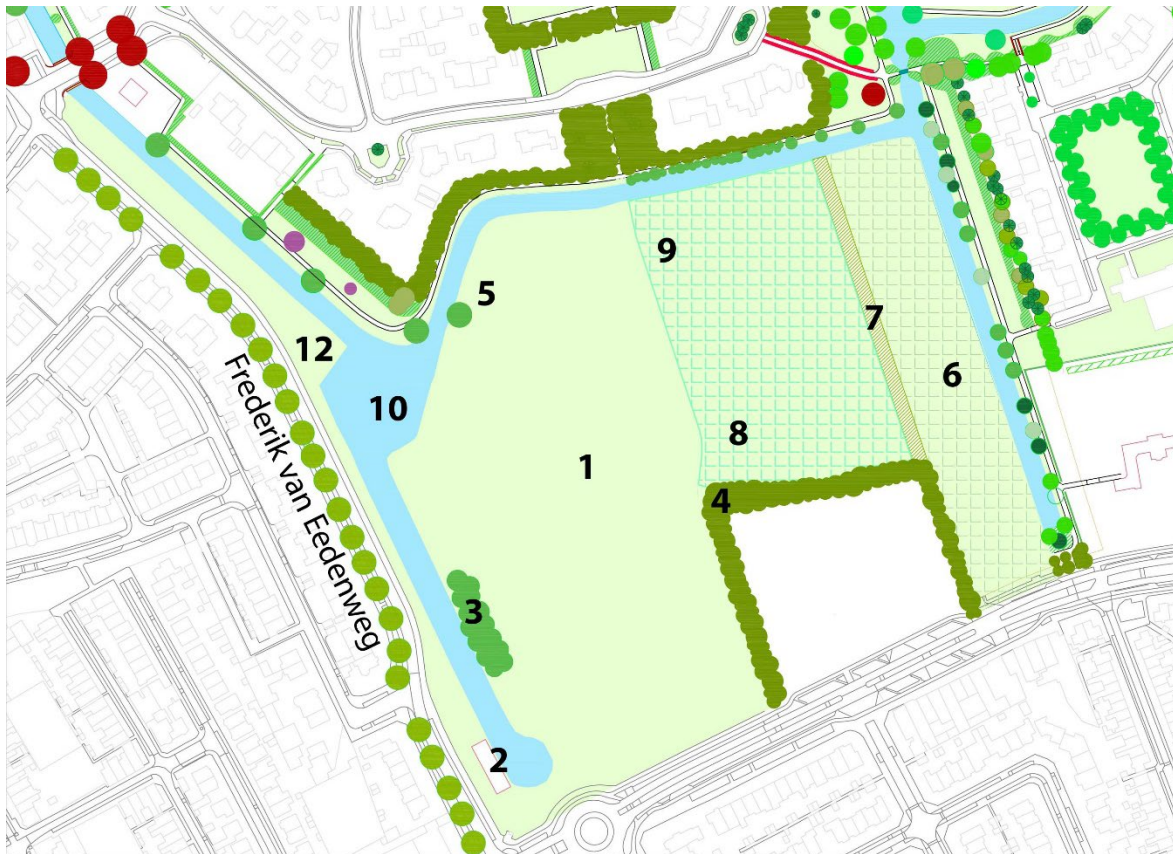
1 = weiland in zanderij; 2 = eerste zwemschool aan kop zandvaart (1903-1932); 3 = spontaan gegroeid bosje; 4 = begroeide helling zanderij; 5 = treurwilg; 6 = locatie nieuwe gemeentekwekerij, geen door Tersteeg geplande functie; 7 houtsingel; 8 = locatie kindertuinen, geen door Tersteeg geplande functie; 9 = locatie tweede (kinder)zwembad (1937-1968); 10 = vijver (ontwerp Tersteeg); 11 = Frederik van Eedenweg met 1 rij Amerikaanse eiken; 12 = locatie herdenkingsmonument vanaf 1945, geen door Tersteeg gepland element

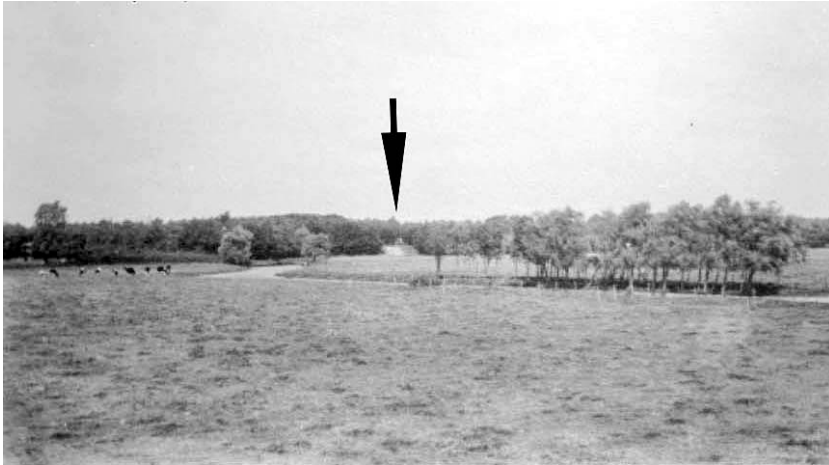
Afb. 47 Deze foto uit 1925 biedt zicht over het weiland vanaf de Huizerweg in noordoostelijke richting. De Frederik van Eedenweg is nog niet aangelegd. Langs de zuidelijke zandvaart is een bosje gegroeid. Rechts buiten beeld bevindt zich de eerste zweminrichting. Op de achtergrond is de boshelling van het niet afgezande gebied zichtbaar, met een grote opening voor spel op de zandhelling en panoramisch uitzicht.

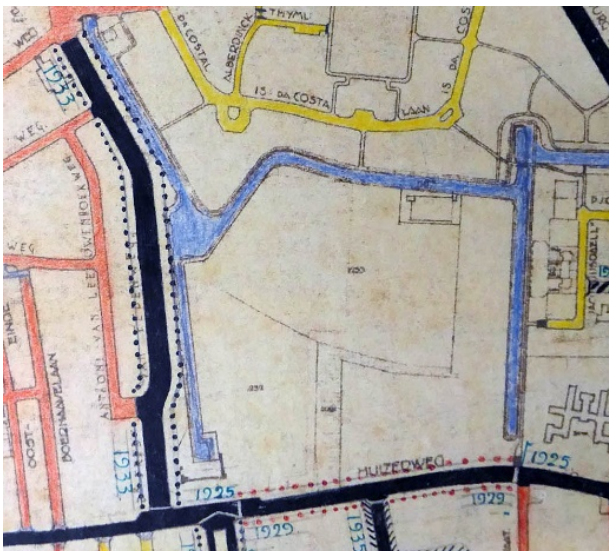
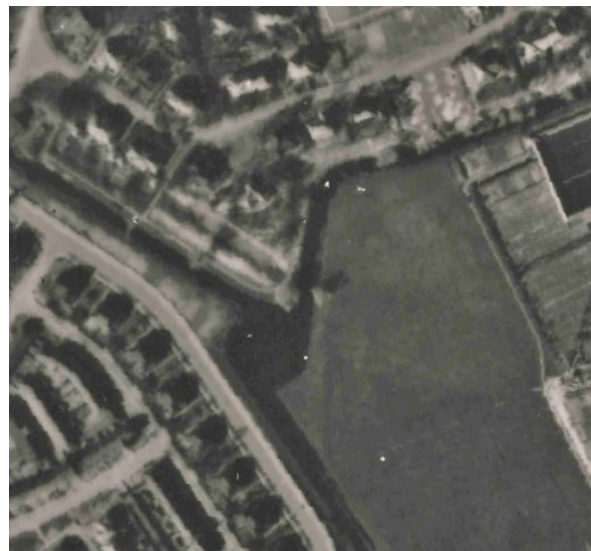
Afb. 48 en 49 Links: detail kaart 1934. (Gemeentearchief Bussum). Rechts: uitsnede luchtfoto uit 1945. Aan de lichtere grasput is te zien waar het gedempte stuk vaart lag. (RAF, Geoportaal Wageningen Universiteit).

De Bazel had al vroeg een verbreding van het water getekend bij de driesprong van zandvaarten. Zijn landschappelijk vormgeving werd door Tersteeg veranderd in een strakke belijning en met minimale vormwijzigingen bleef de vijver verder steeds op de diverse plankaarten aanwezig. Wanneer de vijver is gegraven weten we niet, maar op een luchtfoto van de RAF uit april 1945 is hij te zien. Voor de aanleg van de vijver werd een stukje zandvaart gedempt.

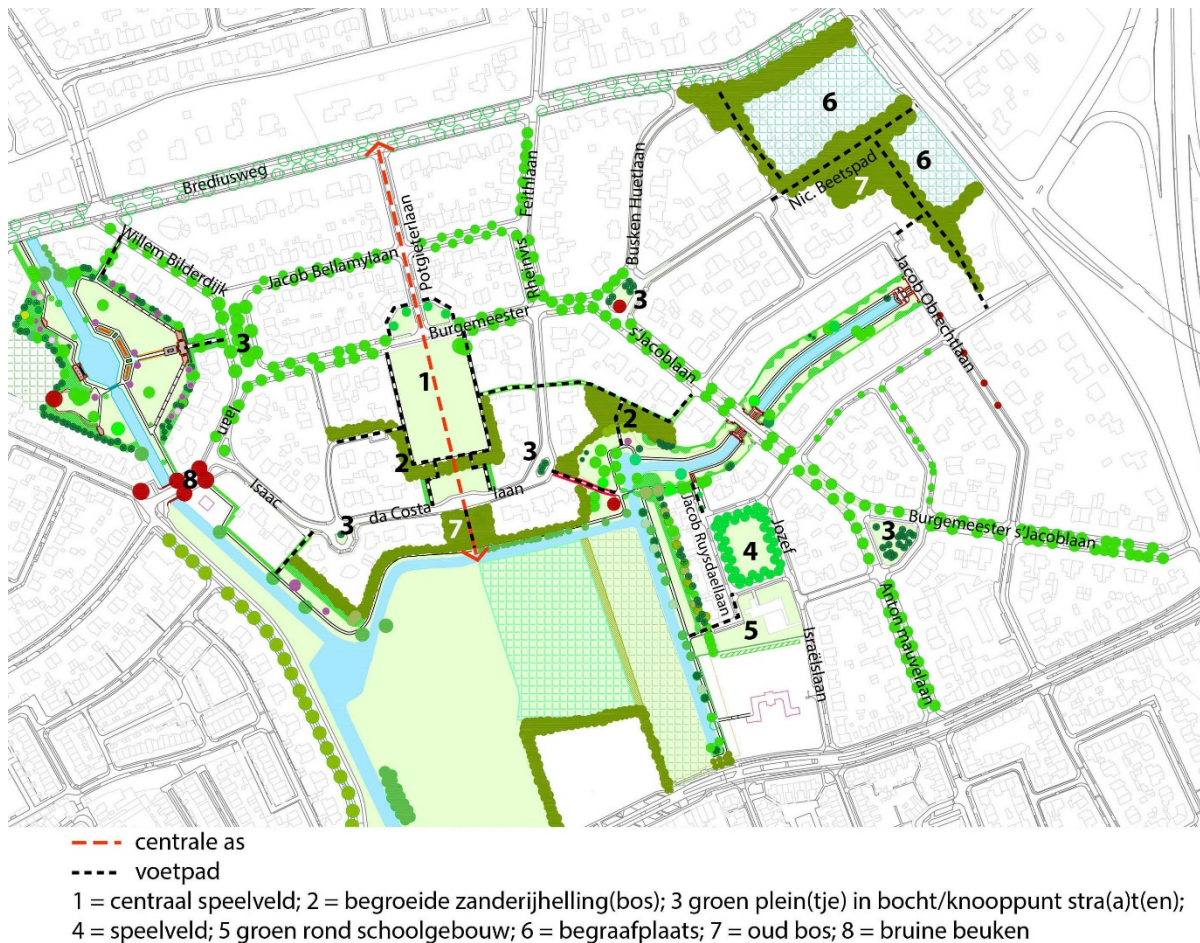
Afb. 50 Globale reconstructie van de door Tersteeg ontworpen groenstructuur die met de parken samenhangt.
