Het groen van het Brediuskwartier met
Park 't Mouwtje en Bilderdijkpark te Bussum,
Cultuurhistorische analyse en waardenstelling

Het groen van het Brediuskwartier met Park 't Mouwtje en Bilderdijkpark te Bussum Cultuurhistorische analyse en waardenstelling

Opdrachtgever: Gemeente Gooise meren

Januari 2021

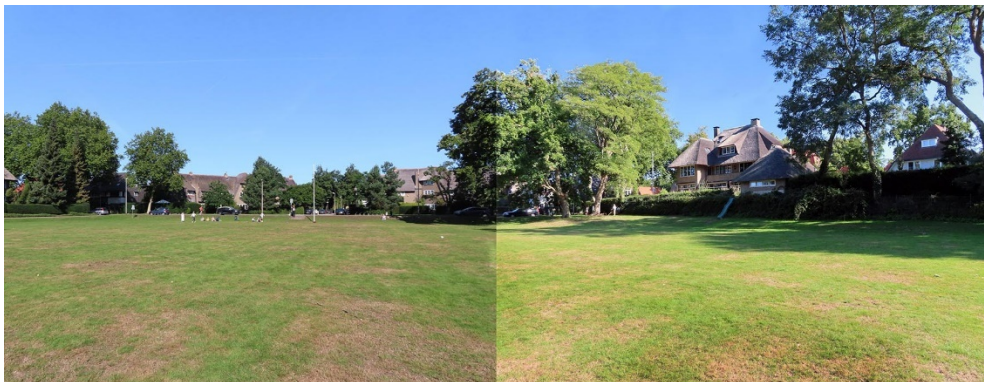
Afb. 51 Zicht op het centrale speelveld vanuit het zuiden.

Al in 1919 hadden Hartstra en Tersteeg bedacht om het afgezande perceel aan de noordzijde van de Oud Bussumerweg, open te houden. In de ontwerpen van 1923, 1924 en 1925 werd het perceel een zuiver rechthoekig veld en onderdeel van een reeks ruimten langs een noord-zuidas. De strenge vorm van het veld werd verzacht doordat in de noordoosthoek een wat hogere plek met eiken werd gehandhaafd en aan de noordzijde van de Burgemeester s' Jacoblaan twee kleine pleintjes met bebouwing werden gemaakt. Zo liep de hoofdstraat niet langs, maar door het 'hart' van de wijk, waar kinderen vrij konden spelen en waar van alles kon worden georganiseerd in de buitenlucht.

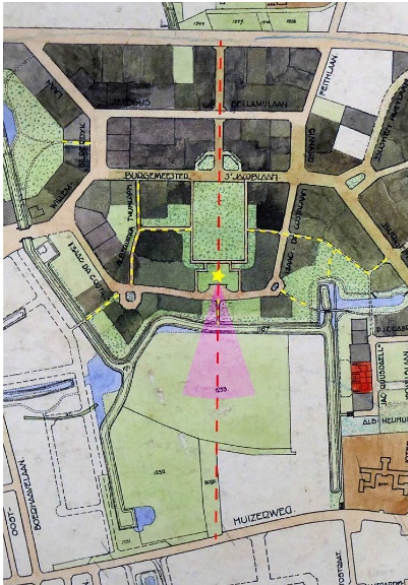
Afb. 52 Bewerkte uitsnede van kaart van verkochte en onverkochte gronden uit ca.1927. De rode stippellijn duidt de centrale as aan. De gele ster is gezet op de plek die mogelijk bedoeld was voor een café, paviljoen o.i.d. Vanaf dit punt is in roze het door bomen ingekaderde uitzicht naar het weiland aangeduid.

Op een kaart van 1925 is aan de Isaïc da Costalaan een opvallende verbreding in de weg getekend en een door voetpaden omzoomd stuk grond. Wellicht was dit een reservering voor een te bouwen paviljoen, café of iets dergelijks.

Via door groen omzoomde voetpaden, verduidelijkt met gele stippellijnen, was het centrale veld vanaf verschillende kanten goed bereikbaar en bovendien verbonden met de wandeling langs het Mouwtje. In werkelijkheid hebben de twee paden aan weerszijden van het veld nooit recht tegenover elkaar gelegen.

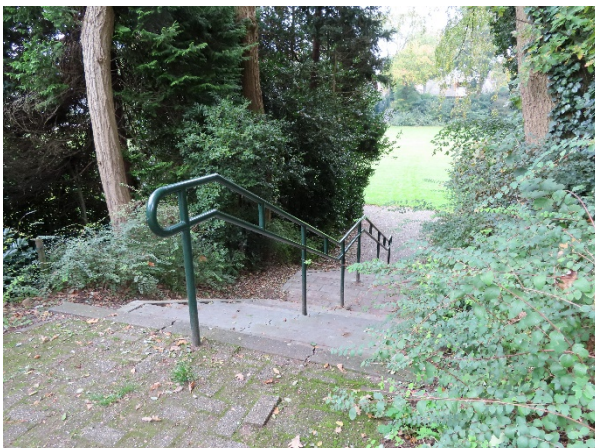
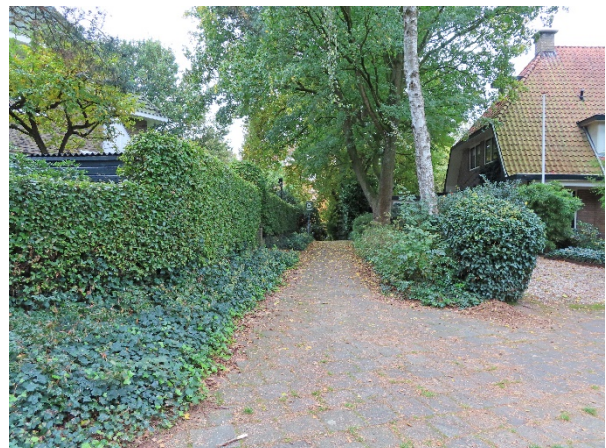
Afb. 53 en 54 Links: westelijke trap naar het speelveld. Rechts: begin pad aan de Isaïc da Costalaan. Het pad sluit met een verbreding aan op het trottoir.

De voetpaden die in het stedenbouwkundige plan waren opgenomen, lagen niet koud tegen kavelgrenzen, maar werden begeleid door groenstroken. Waar mogelijk werden in die groenstroken ook bomen geplant, zodat de paden een parkachtige kwaliteit kregen en de grenzen met de tuinen minder nadrukkelijk waren. De beginpunten aan de straten werden verbreed, waardoor de toegangen goed waren te zien. De verbindingen van de voetpaden met het lageregelegen speelveld en de wandeling langs de vaarten onderaan de hellingen van de zandafgraving werden steeds vormgegeven met een trap, behalve het oude Rozenpaadje en het pad bij de voormalige blekerij. Dat waren hellingbanen.

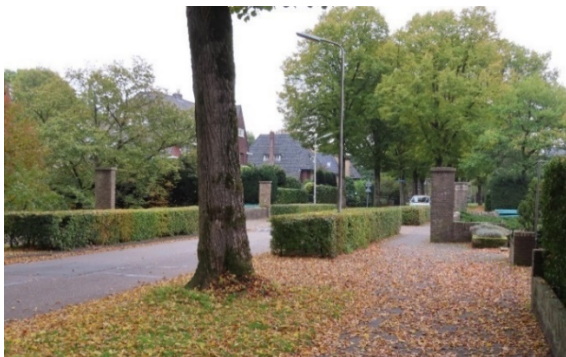
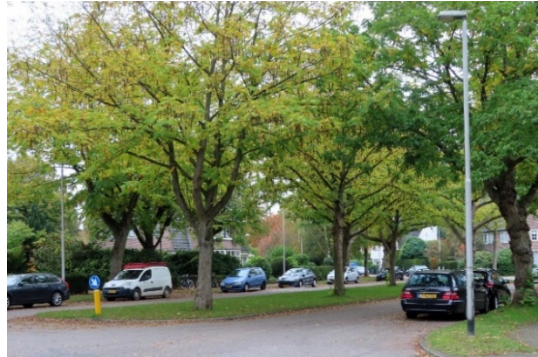
Afb. 55 en 56 Links: de linden in de Burgemeester s'Jacoblaan worden onderbroken ter hoogte van de kruising met de verlengde zandvaart en het plantsoen. Het parkontwerp en het straatontwerp zijn hier met elkaar verknoopt. Rechts: pleintje met gewone vleugelnoten voor de hoofdtoegang van het Willem Bilderdijkplantsoen.

De boombeplantingen in de straten horen bij de groenstructuur die Tersteeg ontwierp. Dat is vooral goed te zien daar waar straten en plantsoenen elkaar raken of kruisen. Tersteeg onderbrak daar de rijen straatbomen of bracht ze maar aan één zijde van de weg aan. Bij de hoofdtoegang van het Willem Bilderdijkplantsoen ontwierp hij een plein met parkachtige bomen (vleugelnoten) om de aanwezigheid van het park te benadrukken. Verder zorgden de straatbomen in de groene berm in combinatie met de restanten bos op de villakavels voor de lommerrijke parksfeer van het villapark. De parksfeer versterkte Tersteeg ook door de wintergroene beplanting van de pleintjes in de knikken van wegen. Als men ging wandelen begon het zorgvuldig ontworpen aangename beeld al bij het tuinkek, niet pas in het park.

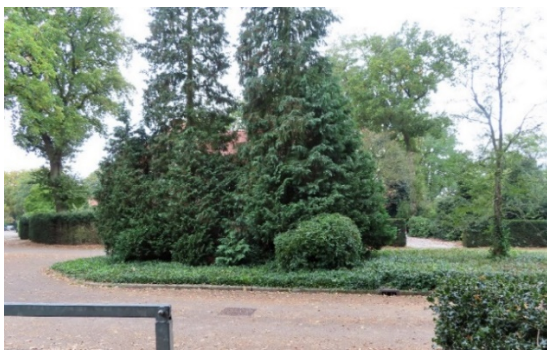
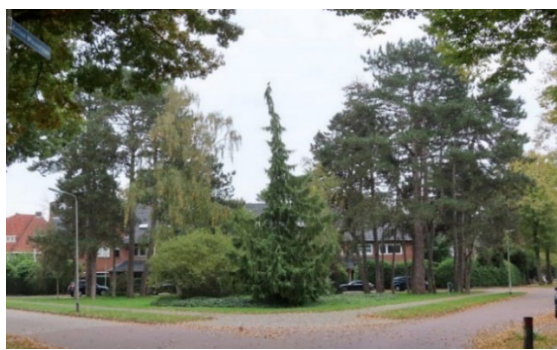
Afb. 57 en 58 Links: verjongde schijncipres op pleintje in de Isaïc da Costalaan. Rechts: plein met dennen van verschillende leeftijden op tweesprong Burg. s'Jacoblaan - Anton Mauvelaan.

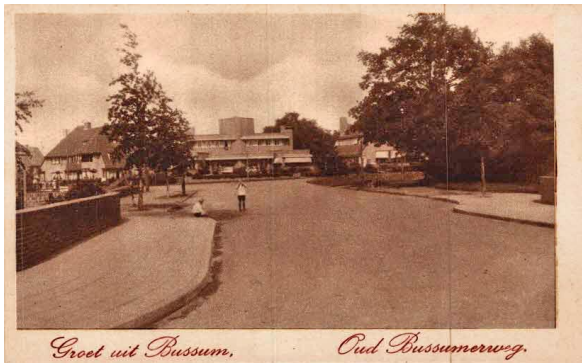
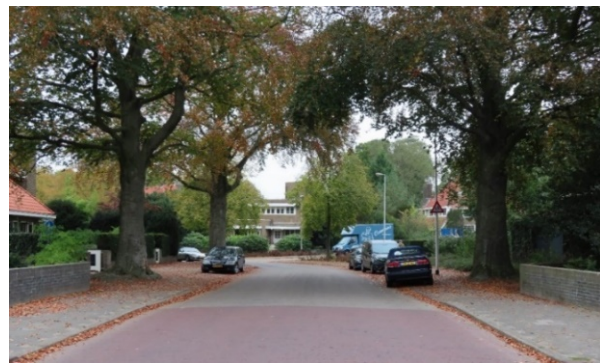
Afb. 59 en 60. Links: ongedateerde ansichtkaart. Bij de volwassen bruine beuk begon het pad dat leidde naar de wandeling langs de zandvaarten. (Ansichtkaartenbeurs.nl) Rechts: 2020 drie bruine beuken van Tersteeg, circa 100 jaar oud.

Een verbijzondering ontwierp Tersteeg ook bij het westelijke begin van de Willem Bilderdijklaan ofwel de Oud Bussumerweg. Hier stond naast de gehandhaafde woning van de voormalige blekerij een bruine beuk. Tersteeg plantte er drie bij, zodat bij de brug over de zandvaart een soort poort van bruine beuken werd gevormd. Aan de westzijde van de brug stond eveneens een bruine beuk, vermoedelijk bij een huis dat moest wijken voor de aanleg van de Constantijn Huijgenslaan. Een tweede bruine beuk aan die zijde is waarschijnlijk ook door Tersteeg geplant.

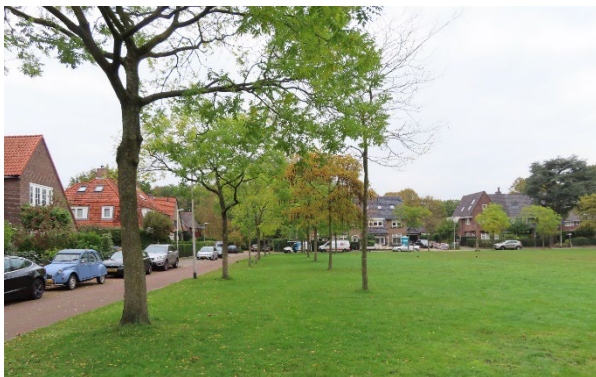
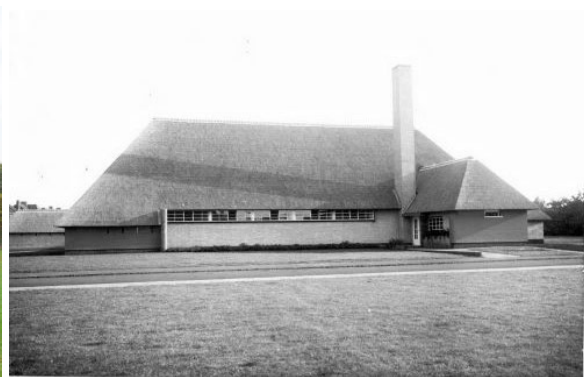
Afb. 61 en 62. Links: grasveld met dubbele rij valse Christusdoorn. Rechts: de school was al gebouwd voordat het grasplein werd beplant. (SAGV)

Op het grote rechthoekige grasveld tussen de Jacob Ruysdaellaan en de Jozef Israëlslaan plantte Tersteeg geen zware bomen of donkere coniferen maar juist bomen met luchtige kronen: valse Christusdoorn (*Gleditsia triacanthos*). Een dubbele rij bomen werd in het gras rond het speelveld gezet, zodat er een rand gras in lichte schaduw was om te zitten. Aan de zuidkant van het speelveld was een school gepland en ongetwijfeld was het veld ook voor gebruik door de leerlingen bedoeld. De school met zijn tuin vormde het scharnierpunt tussen het veld en de wandeling langs de oostelijke zandvaart.

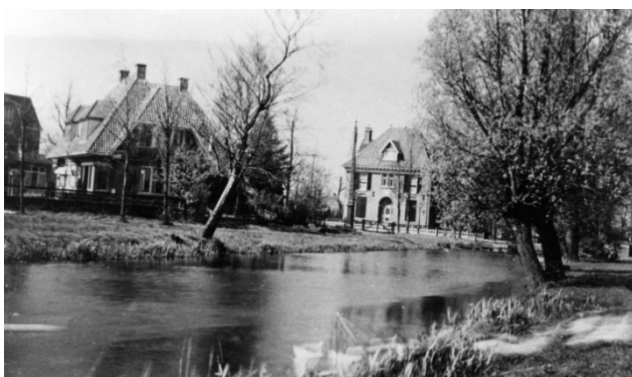
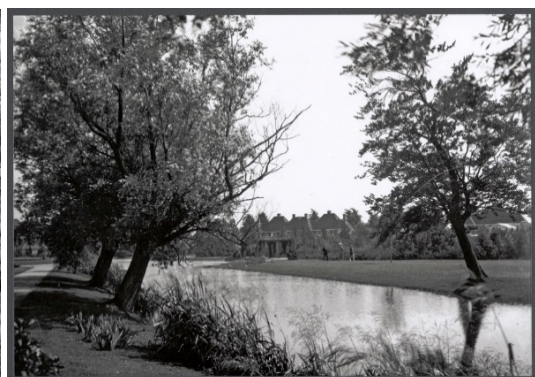
Afb. 63 en 64. Deze foto's tonen enkele wilgen die al langs de zandvaart groeiden toen in 1923 een wandelpad werd aangelegd. Bij de aanleg van het park werden ze gehandhaafd. (SAGV)

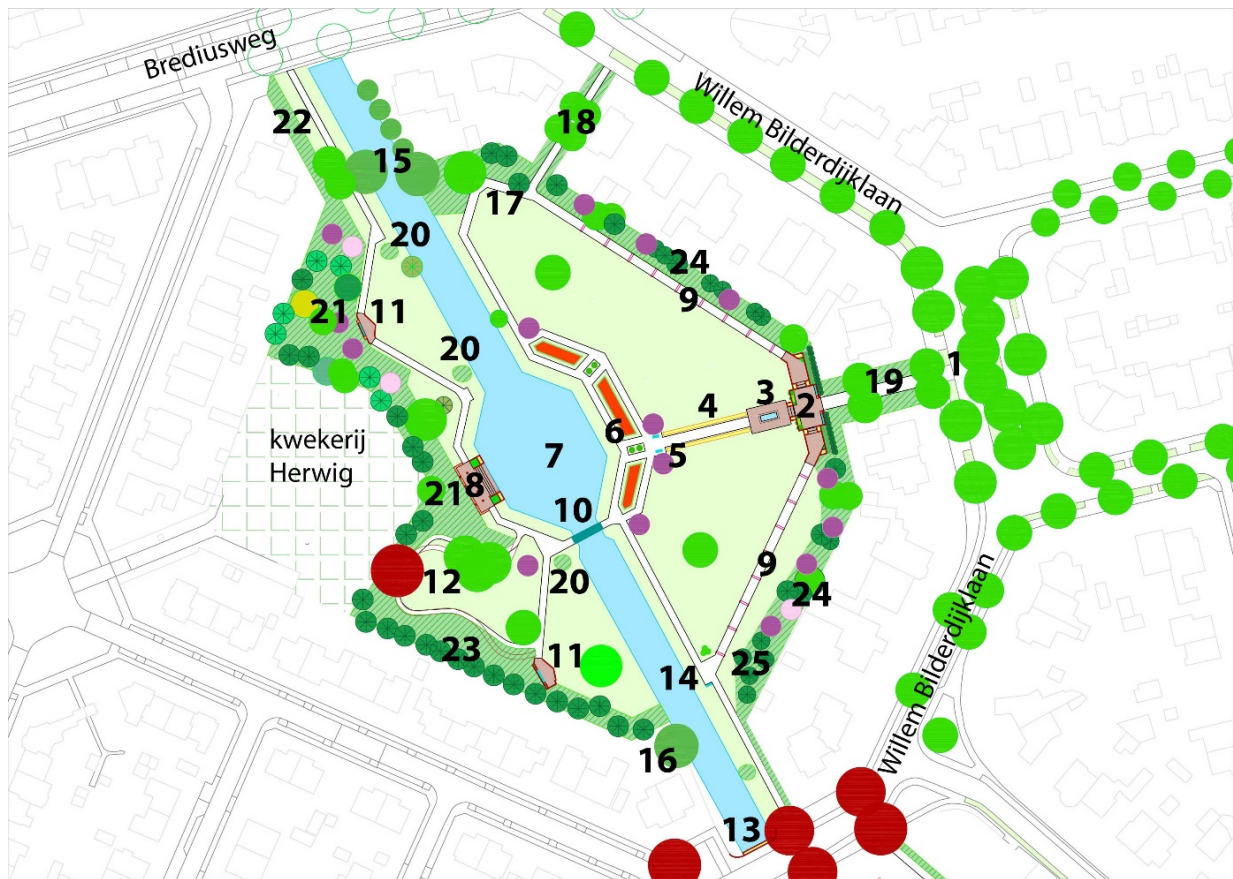
1 = hoofdentree Willem Bilderdijklaan; 2 = flagstone plateau met (in)gemetselde trappen, banken en bloembakken; 3 = goudvissenvijver in flagstone pleintje; 4 = plantenborders; 5 = pleintje met twee bankjes zonder rugleuning; 6 = dahlia-perken met busxusranden en lage bolconiferen; 7 = vijver; 8 = flagstone plateau met pergola, (in)gemetselde banken en trappen naar de vijver; 9 = rozenberceau (stalen bogen); 10 = brug (bolle brug, vabaf 1954 vlakke brug); 11 = gemetselde bank op lunetvormig pleintje van flagstones; 12 = restant oude tuin, bestaand uit slingerpad, bruine beuk en haag-beukengroep; 13 = gemetselde brug met plantenbak boven de vaart; 14 = zitpleintje met bankje zonder rug; 15 = wilgen die al langs de vaart groeiden toen park werd aangelegd; 16 = treurwilg in zichtas rozenberceau; bijzondere naaldboom in zichtas rozenberceau; 18 = vier katsurabomen; 19 = vier linden; 20 = heestergroep in zichtlijn pad en als kader voor uitzicht banken nr 11; 21 = gemengde, dichte en schilderachtige beplantingsrand van naaldbomen, loofbomen, kleine bloeiende bomen en heesters; 22 = rand waarvan geen historische gegevens zijn gevonden, vermoedelijk als 21; 23 = dichte rand van sparren met daarvoor heesters; 24 = gemengde rand van coniferen, kleine bloeiende bomen, enkele grote loofbomen en heesters; 25 = taxusgroep; symmetrisch geplaatste bomen van verschillende soort

De Gooi- en Eemlander op 14 juli 1927: *"De hoofdingang is geprojecteerd aan de zijde van de Willem Bilderdijklaan, waar een weg, bezoomd met linde-boomen, Prunus lusitanica, Spiraea Anthony Waterer en randen bolbegonia's, voert naar een plateau, vanwaar de geheele plantsoenaanleg kan worden overzien. Dit plateau is belegd met flagstones, waartussen de rots-plantjes thans welig opschieten. Banken, waarachter groote hulsten en coniferen, nooden daar tot rusten. Van dit plateau af daalt men langs eenige treden, naar een eveneens met flagstones belegd gedeelte, waarin een vijvertje met een springende fontein zich bevindt. Dit vijvertje, waarin goudvisschen zwemmen, is omzoomd met bloemen, terwijl waterplanten, zooals waterlilies, Calla's palustre, Ranunculus lingua, Butomus unballatus, hun bladen op het water uitstrekken. Een middenpad, waarlangs aan beide zijden borders, voert naar den grooten vijver: Hier zijn groote perken aangelegd met*

laagblijvendé dahlia Betsy, omgeven door, randpalm. Van het reeds vermelde plateau kan men langs paden, waarover berceau's, omslingerd met rozen, zich heenbuigen, een wandeling om het plantsoen maken. De vermoeide wandelaar vindt hier meerdere banken, welke hem rust bieden."

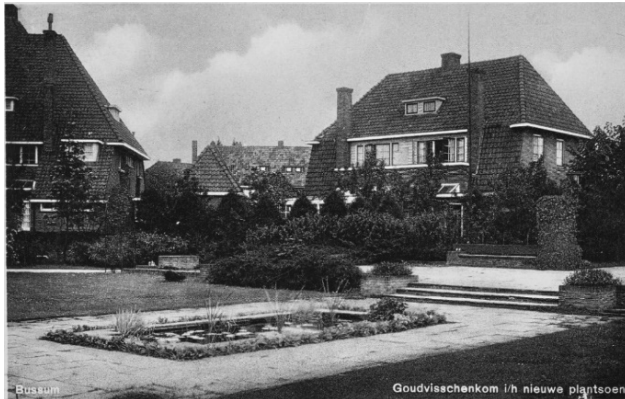
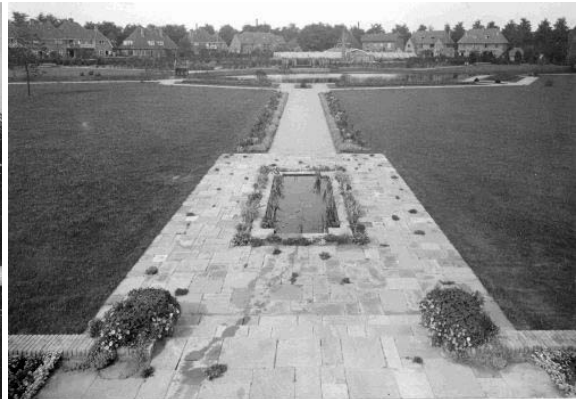
Afb. 66 en 67 Links de goudvissenvijver en daarachter het plateau van de hoofdingang. Rechts: zicht over de as met goudvissenvijver en borders vanaf het plateau. (SAGV)

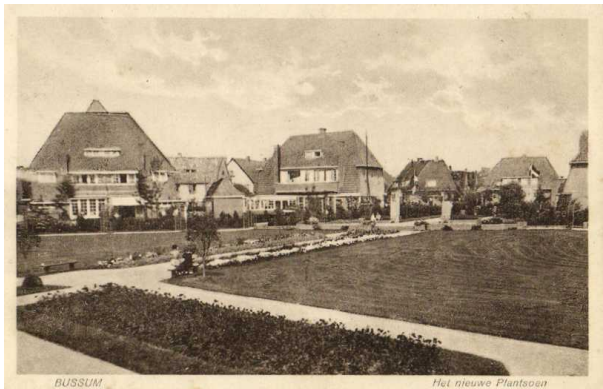
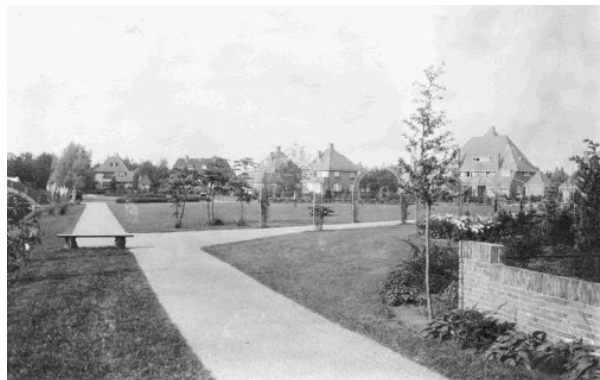
Afb. 68 en 69 Links zicht op de dahliaperken en zijte langs de as. Rechts: zijte en rozenberceau. (SAGV)

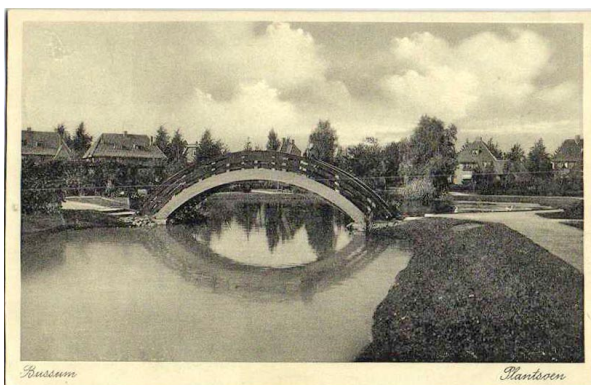
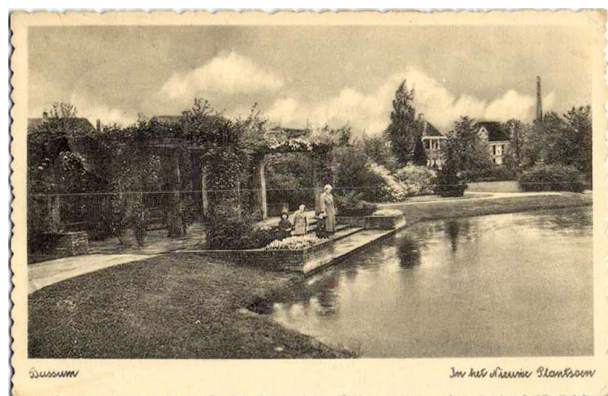
Afb. 70 en 71 De door ir. Gerber ontworpen brug, die een eenvoudiger brug uit 1923 verving. Rechts de pergola van Tersteeg. (SAGV)

[...] "Langs een landelijk en zéér artistiek brugje bereikt men de overzijde van den vijver, waar men zich spoedig bevindt bij een pergola, waaronder men kan zitten en van waar treden tot het water afdalen. Hier zwemmen statig de eenden en zwanen rond, die zeker door de jeugd gaarne zullen worden gevoerd."

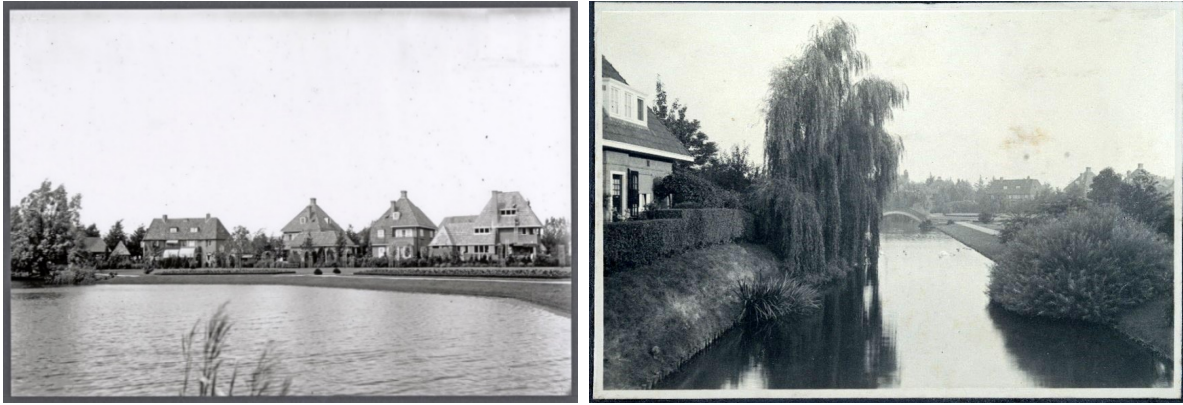
Afb. 72 en 73 Links: Bilderdijkplantsoen en woningen ten noorden van de entree (SAGV). Rechts: 1936 Zicht in het Bilderdijkplantsoen vanaf de brug in de Oud Bussumerweg. (Foto in Album Tersteeg, WUR Speciale collecties).

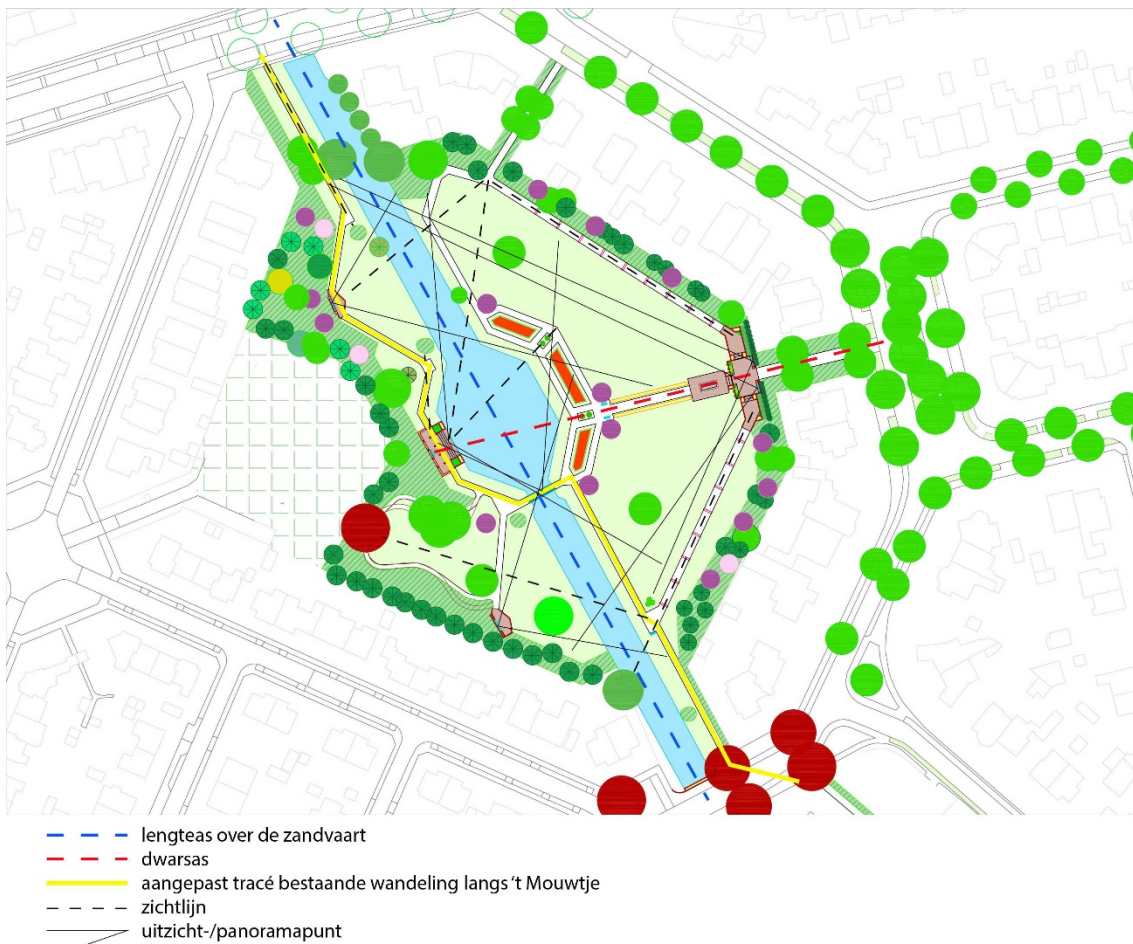
Afb. 74 Assen en belangrijk zichtlijnen en uitzichtpunten.

Bijzonder is hoe Tersteeg de wandeling uit 1923 langs de zandvaart bewerkte en integreerde in het park. Wandelaars die vanaf de Brediusweg het park inliepen en er aan de zuidkant uitwilden – of omgekeerd – moesten nog steeds over de brug bij de vijver. De ingangen en hun zichtlijnen versprongen. Alleen de vaart liep door.

Met de knikken van de paden in stompe hoeken reageerde Tersteeg op de ruitvormen van het grondvlak en de vijver, die al op het stedenbouwkundig plan van 1919 waren getekend.

Tersteeg maakte van de vijver het hart van het park. Alleen bij de vijver legde hij aan alle kanten paden langs de oevers. Het plateau met pergola aan de westzijde en de bloemperken afgewisseld met gesnoeide dwergheesters aan de oostzijde van het water vormden een geheel met het spiegelvlak van de vijver. Vanaf de hoge brug kon men de pergola, de vijver en de bloemenrand gezamenlijk overzien.

Als tegenhanger van de noord-zuidas die gevormd werd door de zandvaart ontwierp Tersteeg een lange oost-westas. De oost-westas begint als wandelpad bij de hoofdtoegang aan het Bilderdijkplantsoen, wordt een zichtas over het water en eindigt onder de pergola aan de westzijde. De as komt scheef op de vijver aan en bereikt deze bij een hoekpunt in plaats van in het midden van een lange zijde. (Als de hoofdtoegang van het park in het verlengde van de Jacobus Bellamy laan was gekomen, zoals eerder was getekend, zou de as rechter op de vijver zijn gericht). Blijkbaar vond Tersteeg, die zelf medeverantwoordelijk was voor het stratenplan, het wel een ontwerpuitdaging om een scheve as evenwichtig op te lossen.

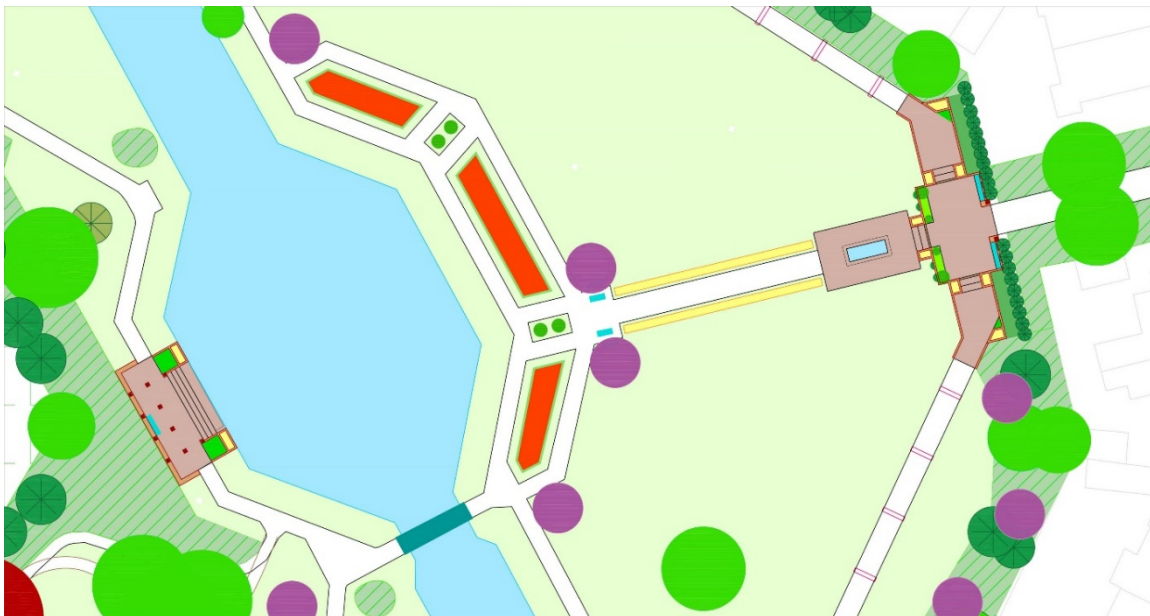
Afb. 75 Globale reconstructie van de plattegronden van de plateaus in de dwarsas.

De flagstones hebben een chocolademelkkleur, Dahliaperken zijn rood, bloembakken en vaste plantenborders zijn geel, de banken blauwgroen. Of er op de 'zijvleugels' van het oostelijke plateau ook banken stonden valt bij gebrek aan historische foto's en bouwsporen niet vast te stellen. Daarom zijn daar geen banken getekend.

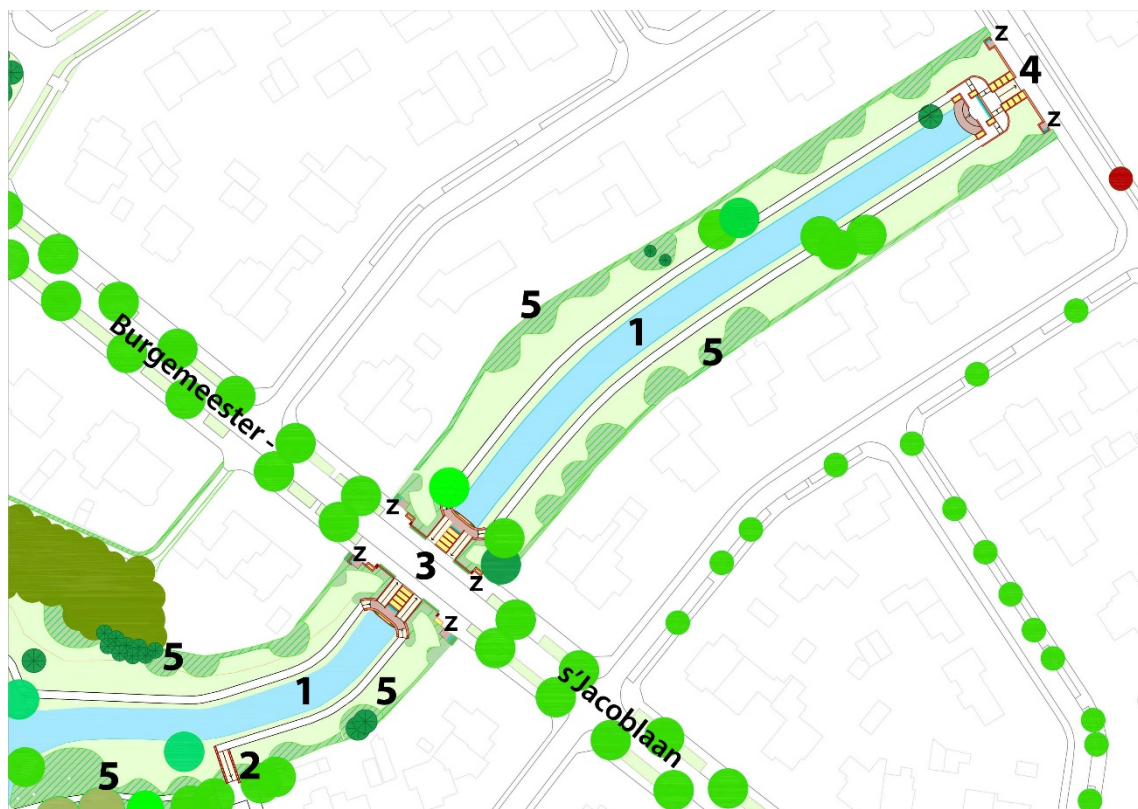
1 = verlengde zandvaart; 2 = trap in het verlengde van de Jacob Ruysdaellaan; 3 = trappartij in Burgemeester s'Jacoblaan; 4 = trappartij in Jacob Obrechtlaan; z = zitje op straatniveau, verbonden met trappartij door lage muur; 5 = heestergroepen, opgebouwd van laag naar hoog, op het talud

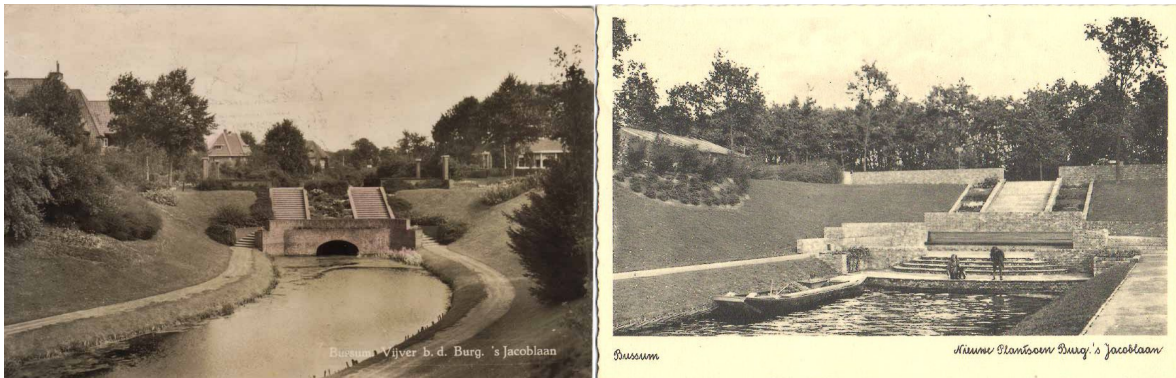
Afb. 77 en 78 Links: trap naar de Burg. s'Jacoblaan. Het water staat met de andere zijde in verbinding via een lage tunnel. Rechts: trap naar de Jacob Obrechtlaan. Tersteeg beëindigde het water hier nadrukkelijk met een laaggelegen terras. De ontworpen constructies zijn op straatniveau even breed als het water en de hellingen samen. (SAGV)

Bij de Burgemeester s'Jacoblaan en Jacob Obrechtlaan kwam het water als een klassiek kanaal recht op de trappen af. De trap in het verlengde van de Jacob Ruysdaellaan daarentegen lag dwars op het water. Daarom maakte Tersteeg deze smaller. Op veel plantekeningen staat in het verlengde van de Jacob Ruysdaellaan een brug getekend over de vaart. Deze is er nooit gekomen en ook geen trap aan de overzijde. Tersteeg anticipeerde daar al op door de 'dwarstrap' onderdeel te maken van de zuidelijke wandelroute. Via de rustieke brug moest men het Mouwtje oversteken en dan via de trap naar beneden om verder te wandelen. Omgekeerd beëindigde een uitstekende muur het wandelpad en leidde de wandelaars de trap op.

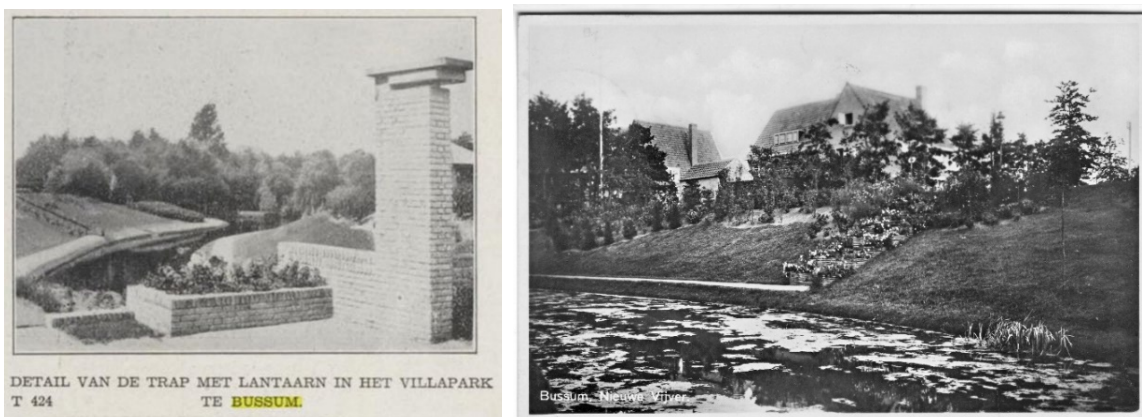
Afb. 79 en 80 Links: lantaarn, illustratie uit *Onze tuinen*, weekblad voor amateurtuiniers, jrg 25, nr. 23, 1930. (Delpher). Rechts: de asymmetrische trappartij met bloembakken in het verlengde van de Jacob Ruysdaellaan. (SAGV)

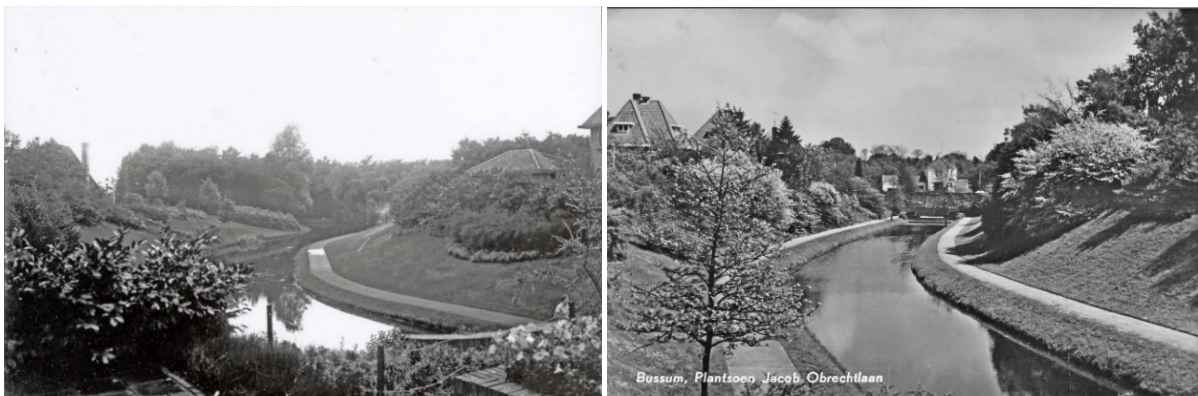
Afb. 81 en 82 Links: zicht vanaf een zijzitje bovenaan, aan de zuidkant van Burgemeester s'Jacoblaan. (Album Tersteeg, Special Collections WUR) Rechts: beplanting langs het meest oostelijke stuk van de nieuwe vaart, gezien van de Burgemeester s'Jacoblaan naar de Obrechtlaan. (SAGV)

Vanaf de trappartijen en de zithoekjes op straatniveau – een soort loges- had men een fraai uitzicht over de grashellingen en de aan de bovenzijde daarvan ‘golvende’ heesterbeplantingen. De wijze waarop de beplantingen zijn aangebracht, is namelijk de tweede uitvinding van Tersteeg om van de vaart met zijn ‘technische’ taluds een wandelgelegenheid met afwisselende uitzichten te maken, zonder dat het Engelse landschapsstijl werd. Tersteeg zorgde voor een rand beplanting aan de bovenzijde van de hellingen en daaruit staken beplantingsgroepen naar beneden in het grastalud. Door grotere en kleine groepen te maken die meer en minder ver uitstaken ontstond een soort ritme. Voorts waren de groepen zo opgebouwd dat hogere soorten bovenaan stonden en lagere soorten in randen daarvoor. In de groepen gebruikte Tersteeg evenals in het Bilderdijkplantsoen coniferen en groenblijvende soorten, bloeiende heesters en bloeiende vaste planten. Bomen gebruikte Tersteeg spaarzaam, voornamelijk als solitair of groepje op uitgekiende plekken. Te veel bomen zouden de ruimte immers visueel versmallen. De nieuwe vaart kreeg maar twee flauwe bochten. In combinatie met het gras, de heestergroepen en enkele bomen waren die voldoende voor een verrassende wandeling.

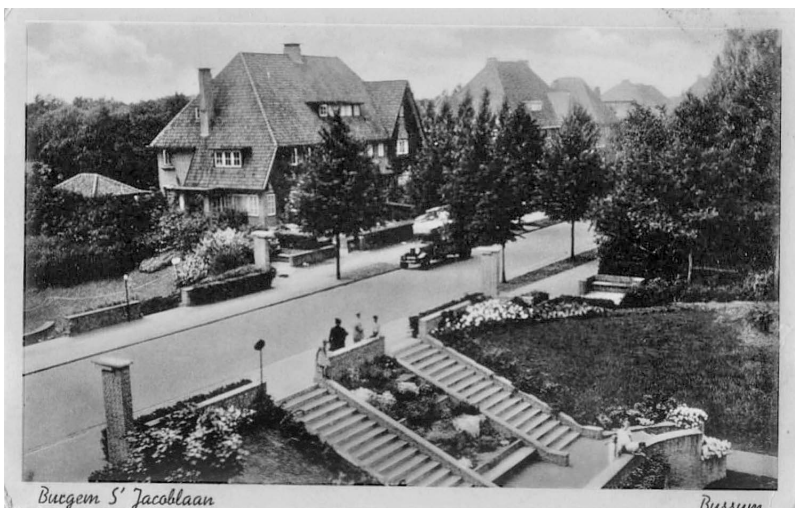
Afb. 83 De trappartij in de Burgemeester s'Jacoblaan, ca. 1935 (SAGV)

Bij de trappartijen vloeiden de ontwerpen van de beplantingen die horen bij de architectuur over in de ontwerpen van de beplantingen langs de randen van de hellingen. Op het vogelvluchtperspectief hieronder is dat duidelijk te zien.

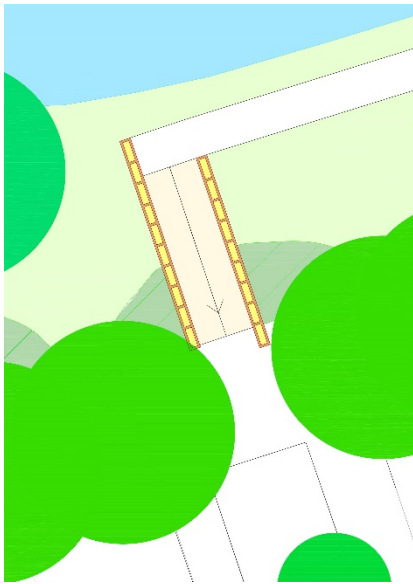
Afb. 84 Globale reconstructie van de plattegrond van de trap in het verlengde van de Jacob Ruysdaellaan

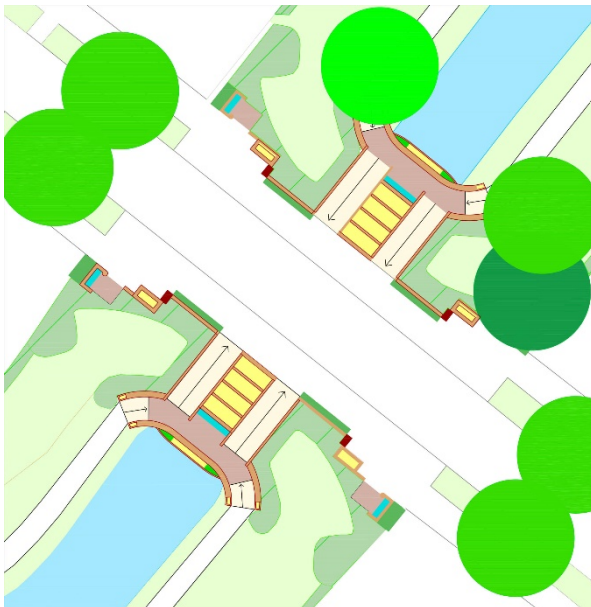
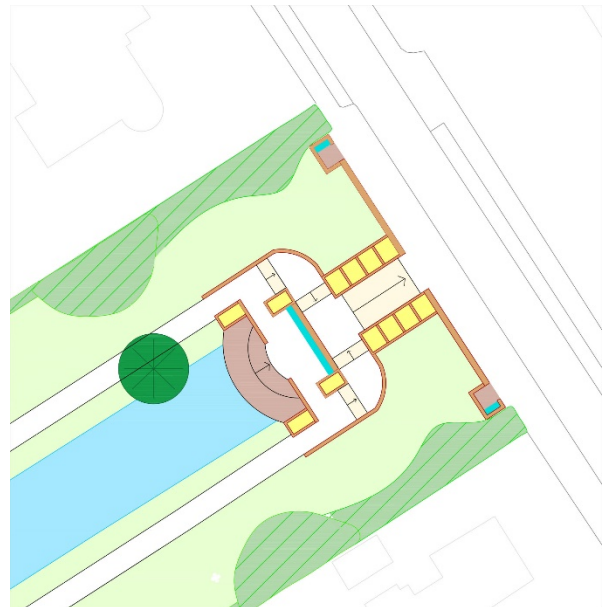
Afb. 85 en 86 Globale reconstructie van de plattegronden van de trappen in de Burgemeester s'Jacoblaan (links) en de Jacob Obrechtlaan (rechts).

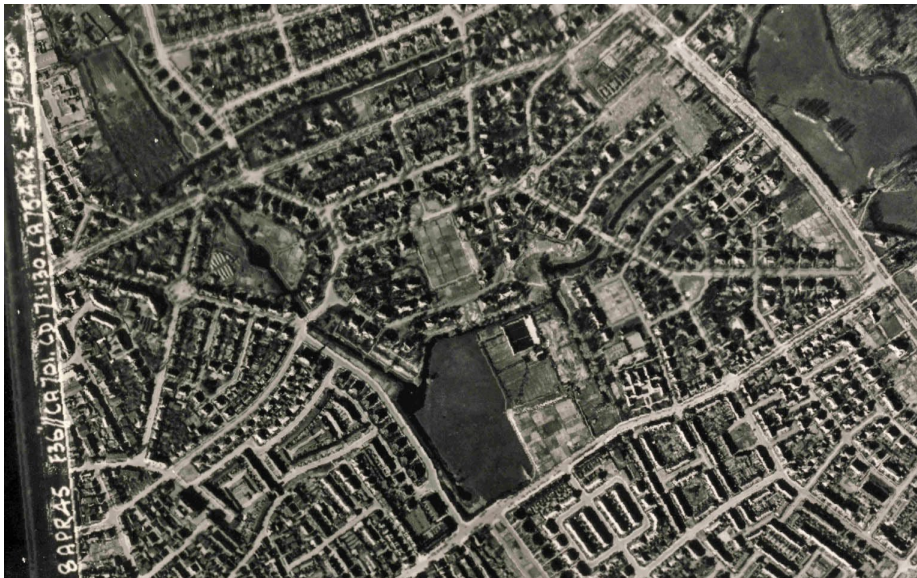
Afb. 87 Luchtfoto van het Brediuskwartier van 8 april 1945. Overal kleine perceeltjes moestuingrond.

Tijdens de bezettingstijd kwam de zorg voor de plantsoenen onder druk te staan. Er waren andere prioriteiten dan de sierkwaliteit van het groen. Luchtfoto's van de RAF uit april 1945⁶ laten zien dat, op het weiland na, vrijwel alle open ruimte in het Brediuskwartier in gebruik was genomen voor het kweken van voedsel. Ook de gazons van het Bilderdijkplantsoen waren veranderd in moestuinen en aardappelveldjes.

Op de luchtfoto's is aan de schaduwen te zien dat de jonge straatbomen in 1945 nog aanwezig waren. Het brandstoftekort was blijkbaar niet zo groot dat de bomen uit de wijk gebruikt moesten worden voor de kachels.

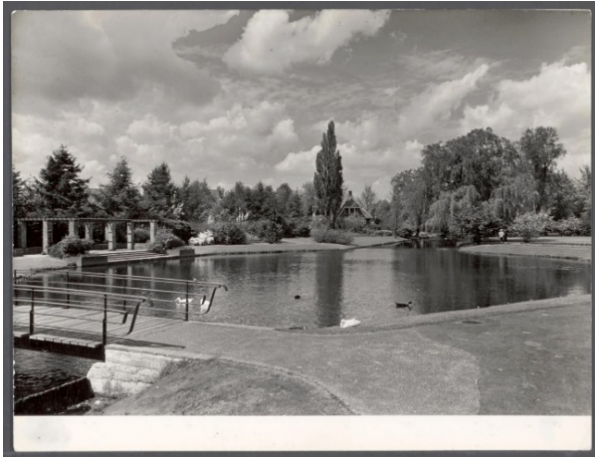
Afb. 88 Foto uit ca. 1955 van hersteld park met nieuwe brug en asfaltpad (nog) zonder grindlaag. De pergola is (nog) kaal.

door de Duitsers afgebroken en tussen 1945 en 1954 lag er een eenvoudige houten noodbrug over het water).

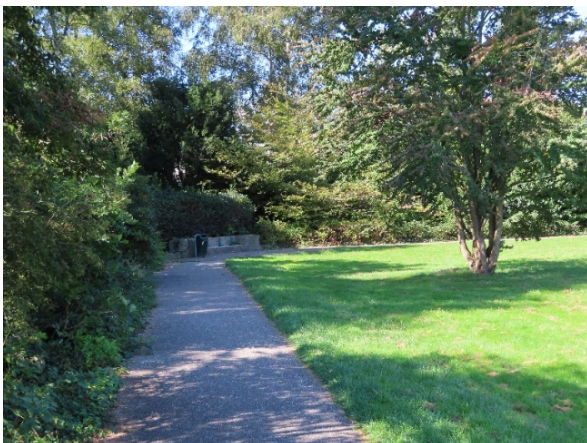
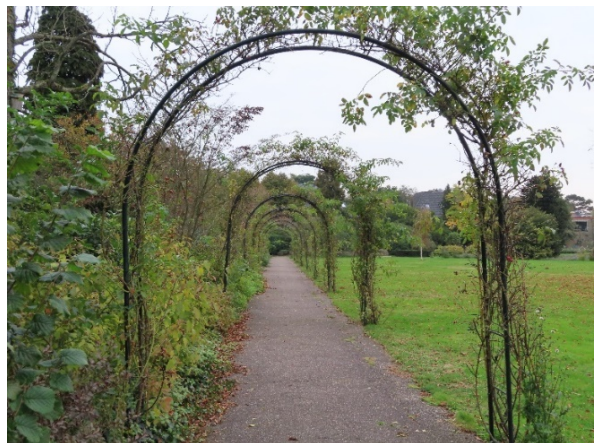
Afb. 89 en 90 Links: zicht op een zitje van Tersteeg. Rechts: de rozenbogen, die verdwenen waren, zijn in 1998 opnieuw neergezet.

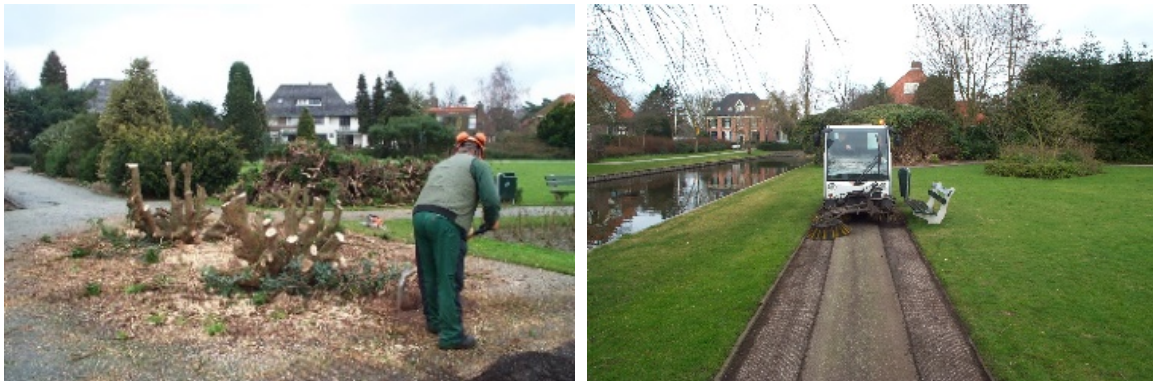
Afb. 91 en 92 Februari 2005. Links: de wintergroene snoeivormen werden sterk teruggezet. Later werden ze na brandstichting vervangen door taxusblokken. Rechts: het pad werd opgesloten tussen betonbanden. Waarschijnlijk zijn toen de originele opsluitbanden opgeruimd. (Foto's G. Niesten)

In 2005 is begonnen met een algehele renovatie van het Bilderdijkpark. De pergola en de drie stenen banken ten westen van de vaart zijn toen meer vandalismebestendig gemaakt door gebruik van staal in plaats van hout.

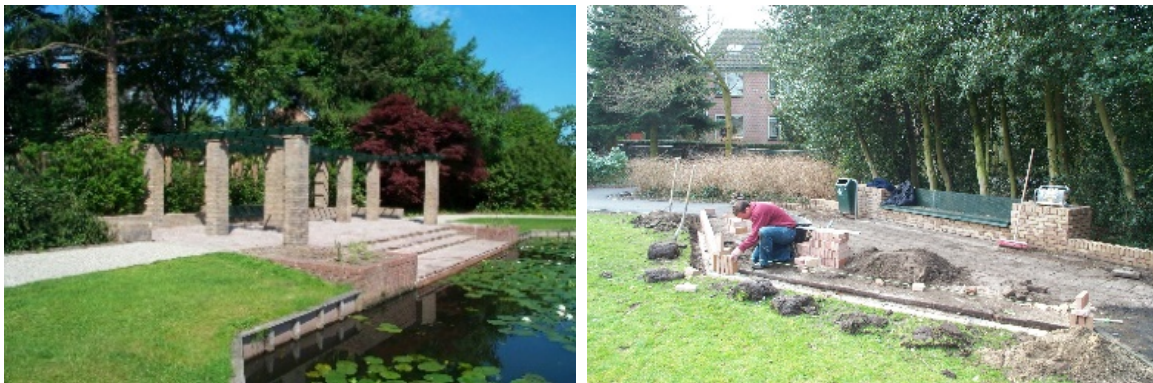
Afb. 93 en 94 Links: het plateau werd vernieuwd en de houten pergola vervangen door een stalen. Rechts: herstel van een van de zitjes, met een stalen bank. (Foto's G. Niesten)

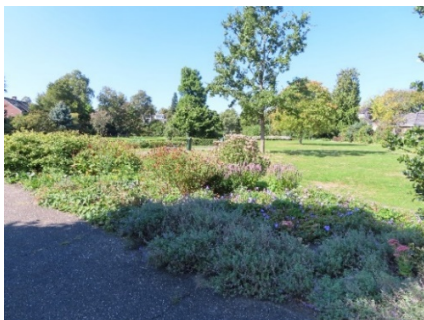
Afb. 95 Vaste plantenborder langs as.

Van 2007 dateert de notitie over de *Vlindertuin in het Bilderdijkpark*. Om het park aantrekkelijker te maken, ook voor mensen, kwamen er meer vlinderplanten. Er is volgens de gemeente *behoorlijk veel aan beplanting verwijderd en sinds 2007 vervangen door beplanting met meer sierwaarde en door vlinderlokkende beplanting*.⁷ Zo zijn de borders in de zichttas vernieuwd (2007), zodat er van het vroege voorjaar tot het late najaar iets in bloei staat. De opbouw werd symmetrisch gemaakt, omdat verondersteld werd dat de oorspronkelijke borders symmetrisch waren. Historische foto's laten echter zien dat de beplanting van Tersteeg niet symmetrisch was.

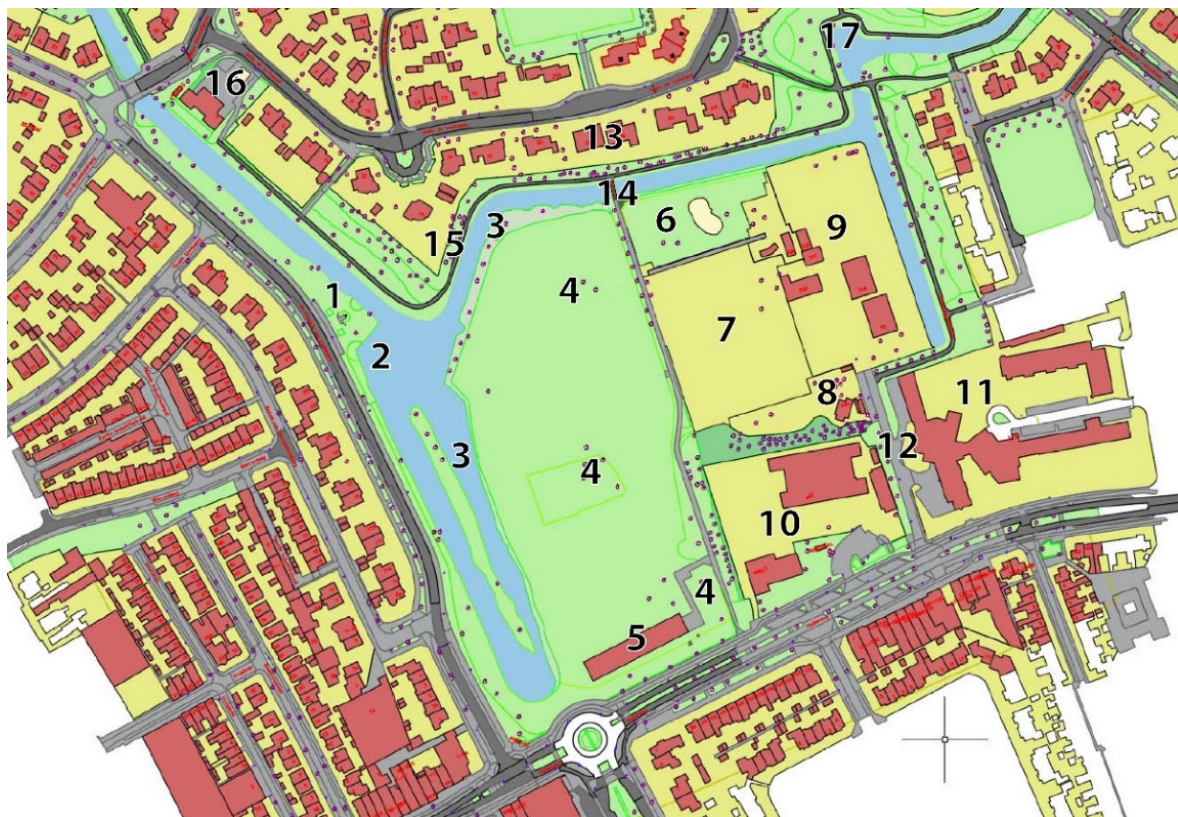
Afb. 96 Huidige plattegrond (Gemeente Bussum, 2020)

1 = oorlogsmonument, geplaatst in 1949; 2 = vijver, gegraven na 1940; 3 = extra water met ecologische oever, project uitgevoerd 2008-2009; 4 = aan het weiland toegevoegde boombeplantingen (Italiaanse populieren, bosje, eiken); 5 = ondergronds bezinkbassin, gebouwd in 2008; 6 = kinderboerderij, aanwezig sinds 1986. 7 = schooltuinen, sinds begin jaren dertig; 8 = imkerij, sinds ?; 9 = gemeentewerf met kantoorgebouwen, was gemeentekwekerij tot aan de Huizerweg; 10 = gebouw Brandsma mulo (gebouwd jaren vijftig), nu kinderopvang; 11 = appartementencomplex voor senioren, voortkomend uit de Godelindestichting aan de Huizerweg; 12 = ontsluitingsweg appartementen en werf; 13 = in 1963 gebouwde villa's; 14 = omstreeks 1964/1976 gebouwde houten brug; 15 = hek onder aan helling; 16 = Montessori school De Kwakertjes (1964); 17 = beeld aan de vijver (1982).

Sinds de oorlog hebben zich hier vele veranderingen voorgedaan. Om die te bespreken maken we een rondgang. De nummers tussen haakjes in de tekst verwijzen naar de nummers op de kaart hieronder.

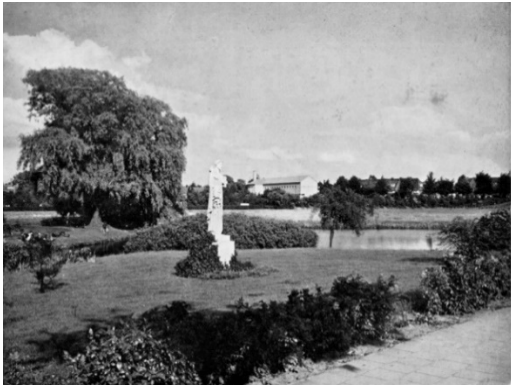
Afb. 97 Herdenkingsmonument met vijver en weiland als achtergrond in 1949, kort na de oprichting. Op de hoek een groep heesters en daarnaast een jonge treurbeuk. In de verte staat aan de Huizerweg nog de leerfabriek Koelit. (SAGV).

In 1949 werd een herdenkingsmonument (1) geplaatst aan de noordzijde van de in de tweede helft van de jaren dertig gegraven vijver aan de Frederik van Eedenweg (2). Het kalkstenen beeld, gemaakt door N.A. van der Kreek stond vrij in de ruimte. Pas later zijn er taxushagen omheen gezet. (Zie afb. 143 op p 67).

Het herdenkingsmonument aan de Frederik van Eedenweg is door het groot worden van de beplantingen geïsoleerd van de vijver en de grote ruimte van het weiland. De blokhagen om het voetstuk hebben ook de ruimtelijkheid van het beeld tenietgedaan. (Zie afb. 97 op p 55).

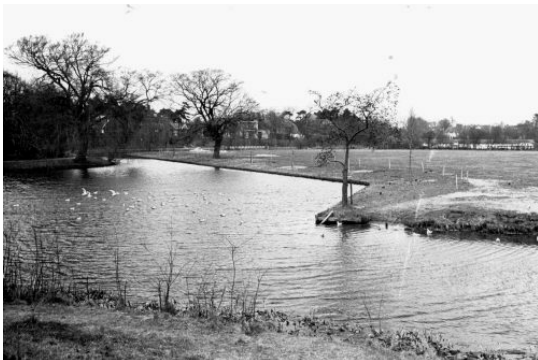
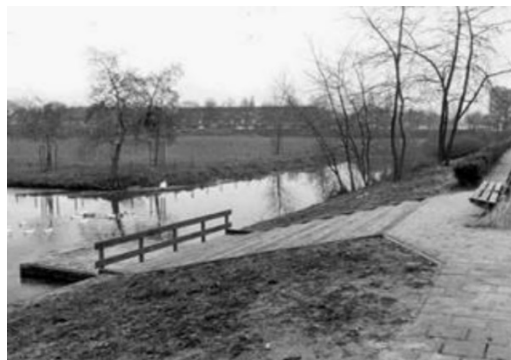
Afb. 98 en 99 Links: de vijver aan de Frederik van Eedenweg in 1965. Rechts: Foto uit 1965 van een visplaats aan de Frederik van Eedenweg bij de vijver. Deze visplaats bestaat nu niet meer. (Foto's collectie Heyne)

Voorgaande foto's laten ook pas geplante bomen langs de randen van het weiland zien. Twintig jaar later waren deze bomen al een stuk groter, zoals te zien is op de volgende foto uit 1984.

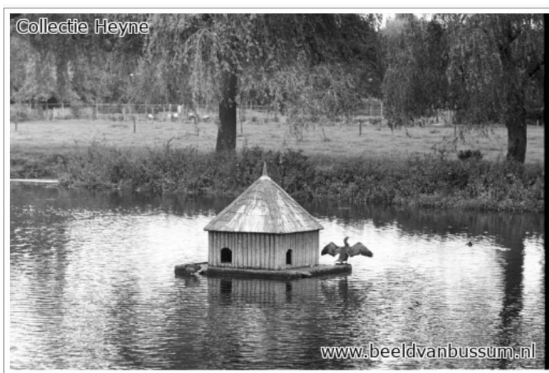
Afb. 100 Foto van de zandvaart langs de Frederik van Eedenweg uit 1984, getiteld: *Het eendenhuis in de sloot bij de F. van Eedenweg*. (Collectie Heyne)

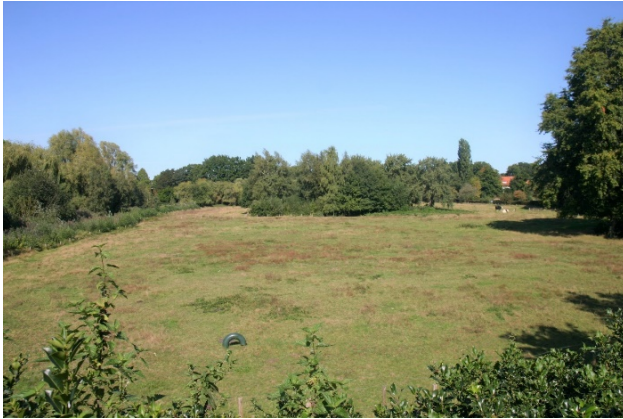
Afb. 101 In het weiland steekt de groene ontluichtingsbuis van het bezinkbassin boven de grond uit.

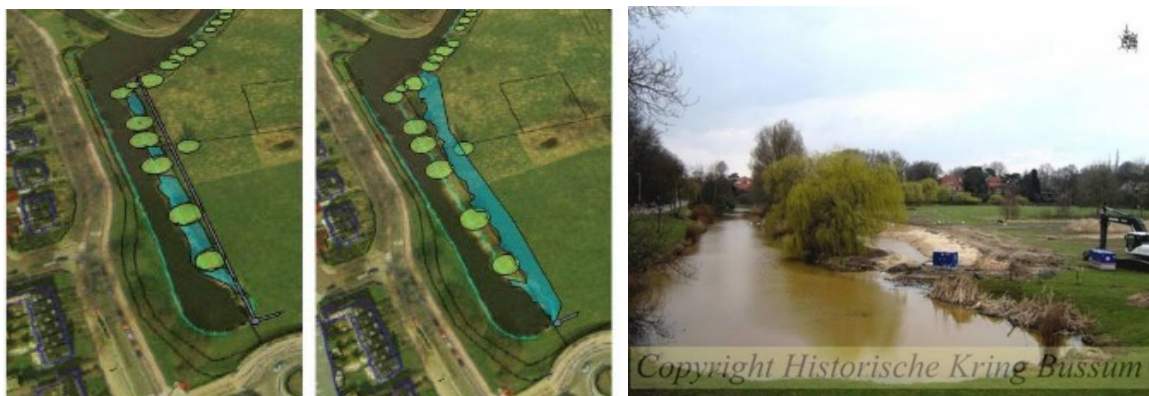
Afb. 102,103,104 Inrichtingsschetsen Grontmij met of zonder extra sloot. (Internet) Rechts uitvoering van het plan.

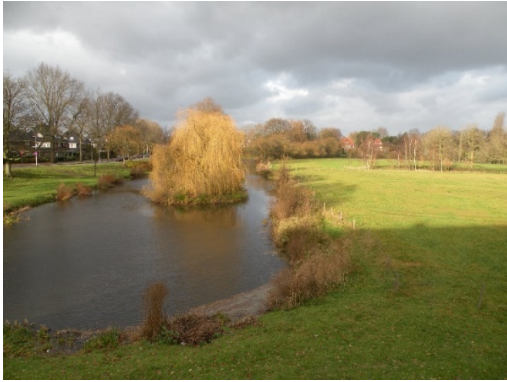
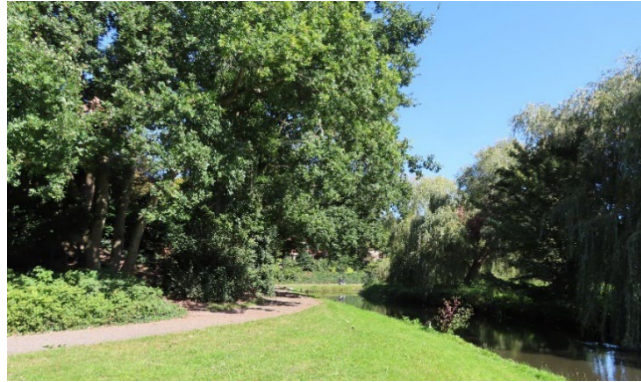
Afb. 105 en 106 Links: in 2011 was de oever van de nieuwe vaart begroeid, maar waren er nog geen bomen. De bomen om de pas gegraven poel begonnen te groeien. (Foto R. Aberson, 2011) Rechts: de noordrand van het weiland kreeg een dichte rand van treurwilgen.
