Het groen van het Brediuskwartier met
Park 't Mouwtje en Bilderdijkpark te Bussum,
Cultuurhistorische analyse en waardenstelling

Het groen van het Brediuskwartier met Park 't Mouwtje en Bilderdijkpark te Bussum Cultuurhistorische analyse en waardenstelling

Opdrachtgever: Gemeente Gooise meren

Januari 2021

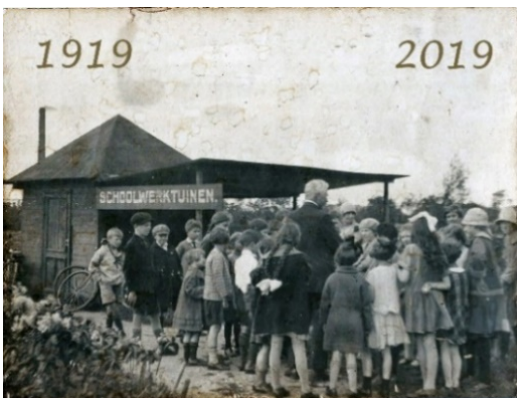
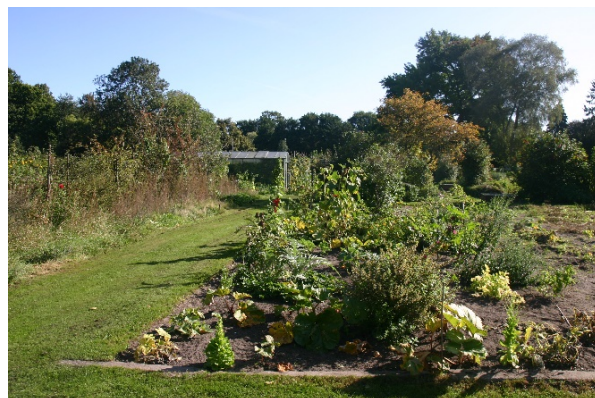
Afb. 107 en 108 Links: Foto gebruikt voor jubileum (Gooi-en Eemlander). Rechts: de kindertuinen nu.

Aan de zuidkant van de kinderboerderij liggen de kindertuinen (7), die in 2019 hun honderdjarig bestaan vierden¹¹. Aangezien op de luchtfoto van ca.1925 weiland te zien is op de plaats van de kindertuinen, is het vermoeden dat de stichting wel sinds 1919 bestaat, maar de tuinen (iets) later werden aangelegd. Na twintig jaar, dat wil zeggen in 1939, werden de toenmalige tuinen overgenomen door de gemeente. De tuinen worden sinds 2000 beheerd door de Stichting Kindertuinen Bussum met vele vrijwilligers.

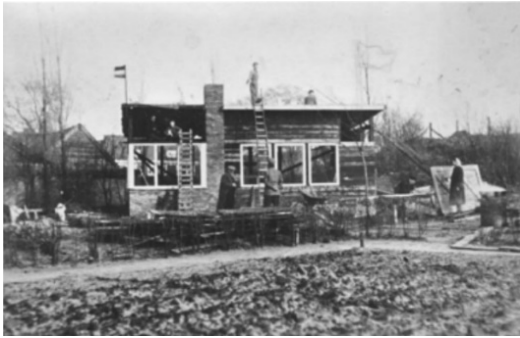
Afb. 109 Niet gedateerde foto van het gebouw van de Bijenvereniging Bussum. (SAGV). Het is verbouwd tot het huidige bijenhuis. De achterkant van het gebouwtje is zichtbaar op de foto van de gemeentekwekerij in 1968 (afb. 110).

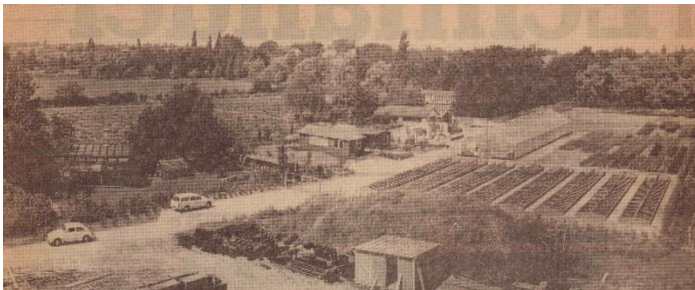
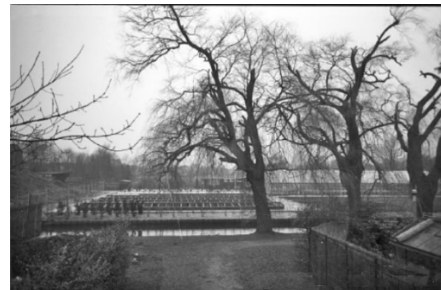
Afb. 110 en 111 Links: Foto vanaf dak van Godelinde uit 1968. (HKB 4593C-09). Rechts: foto uit ca. 1970, zicht vanaf de trap in de Albert Neuhuijslaan op het wandelpad met wilgen en de kwekerij daarachter. (SAGV)

In 1985 werden kantoren gebouwd op de plaats van de kas. Daarna, en zeker na het afstaan van een stuk grond voor de bouw van Godelinde-appartementen, werd het gebied steeds minder kwekerij en steeds meer depot. Om het groene beeld vanaf het wandelpad langs de zandvaart te behouden werden stroken 'schaamgroen' geplant aan de buitenranden.

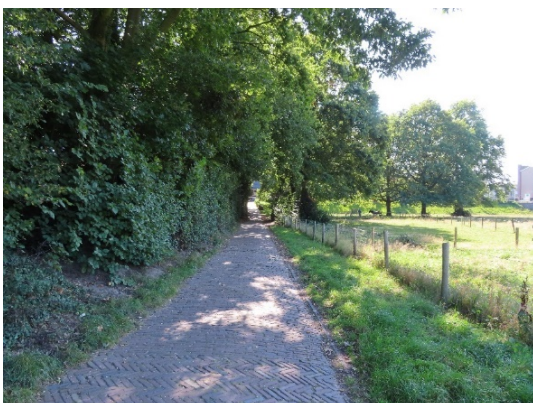
Wat niet veranderde ten opzichte van 1935 was de dichtbegroeide rand op de helling, waardoor het perceel vanuit het westen en noorden groen bleef ogen.

Afb. 112 Links op de foto een begroeide helling van het niet-afgezande perceel naast het weiland (2020).

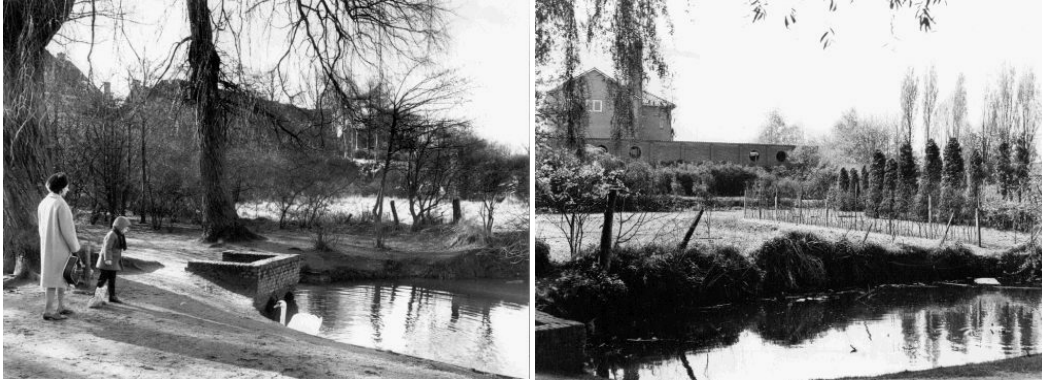
Het gebouw van De Bazel voor de Godelindestichting werd in de jaren zestig afgebroken. In de plaats daarvan werd een grootschalig appartementencomplex gebouwd. Voor de bouw werd een flink stuk van de wandeling uit 1923 opgeofferd. De gemeentekwekerij werd over dezelfde lengte ingekort. Het gebouw, dat in de twintigste eeuw sterk was verouderd en blijkbaar niet kon worden gerenoveerd werd vervangen door hoge nieuwbouw (11).

Afb. 113 en 114 Links: zuidende van de zandvaart, in 1960 nog weiland, waar nu het hoge Godelindeblok staat. Rechts: gemeentekwekerij en Mulo-school.

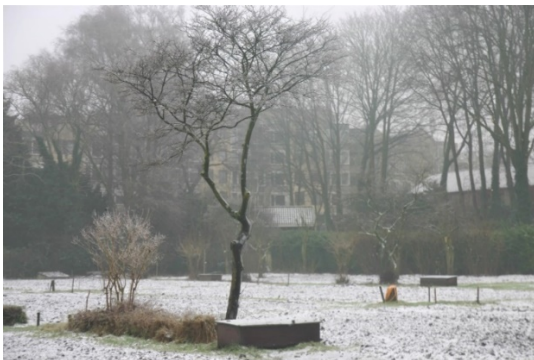
Afb 115 De kindertuinen in zuidoosthoek met op de achtergrond de gebouwen van de Godelindestichting, het dak van de imkerij eronder en het dak van de school/kinderopvang rechts. (2012)

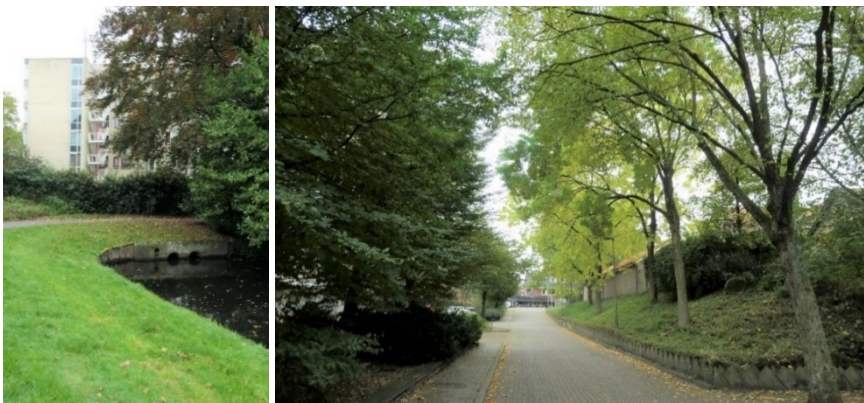
Sinds het dempen van een stuk historische zandvaart begint de wandeling vanaf de Huizerweg met een straatje (12) dat toegang geeft tot de gemeentewerf. Langs de straat werden honingbomen geplant om de verbinding toch een groen karakter.

Afb. 116 en 117 Links: het huidige einde van de zandvaart. Rechts: het straatje dat de Huizerweg met het plantsoen verbindt.

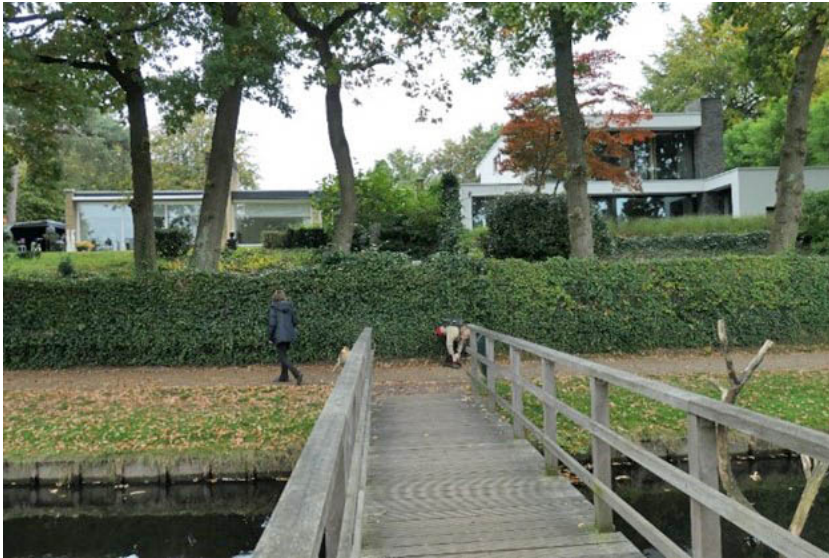
Aan de noordkant van het weiland vond nog een verandering plaats die grote gevolgen had voor de samenhang van de ontworpen openbare ruimten. Er werden namelijk in 1964 twee huizen gebouwd in wat de verbindende parkstrook was van het speelveld naar het Mouwtje. (13) Daarmee werd de centrale noord-zuidas verbroken.

Afb. 118 Zicht op de woningen die zijn gebouwd in de centrale as. De brug ligt in de lijn van de verbroken as.

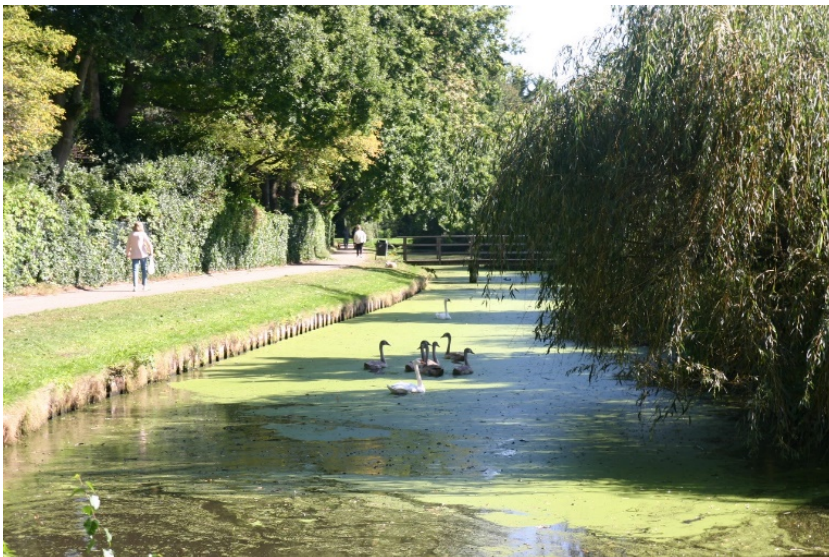
Ca. 1983 heeft de gemeente onderaan het talud een hek (15) geplaatst langs de noordrand van het wandelpad. Daardoor is het uitzicht tegen de boshelling naar omhoog verdwenen. Banken die in 1923 al aan de rand van het talud stonden werden verwijderd.

Afb. 119 Begroeid hek pal langs het pad in 2020. De overhangende bomen staan onderaan of in het talud.

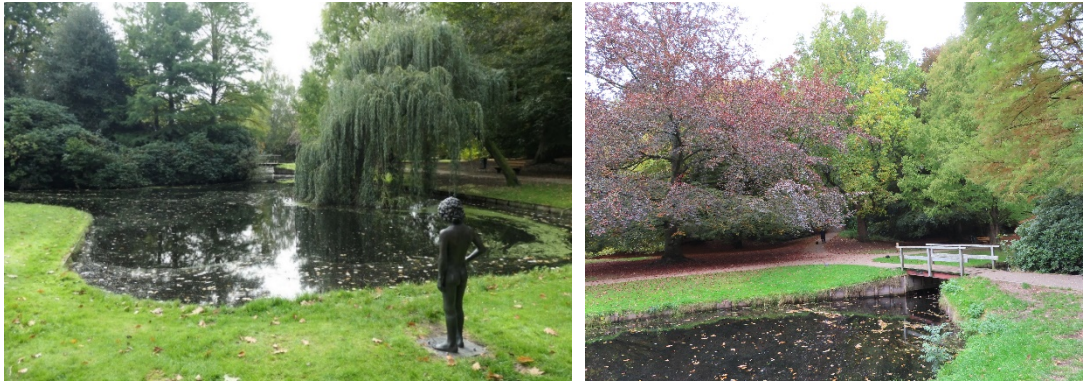
In 1982/83 werd bij de vijver van Tersteeg een bronzen beeld geplaatst van een jongetje. De rustieke brug was op zeker moment vervangen door een brug met stalen leuningen. Deze werd weer vervangen door een brug met ongeverfde houten leuningen, passend bij de houten brug bij de kinderboerderij.

Afb. 120 en 121 Links: 't Rakkertje, in 1982 vervaardigd door Frits Troelstra. Rechts: houten brug op plaats van oorspronkelijke rustieke brug.

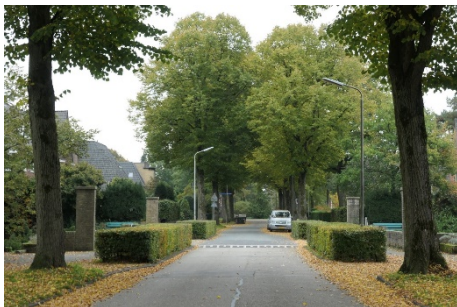
Afb. 122 Esdoornblokhagen bij kruising Burgemeester s'Jacoblaan-wandeling langs verlengde zandvaart.

Bij de kruising met de Burgemeester s'Jacoblaan werd de weg versmald -vermoedelijk omwille van de verkeersveiligheid- en werden er blokhagen langs de weg geplant terwijl de oorspronkelijke hagen tegen de muren werden verwijderd.

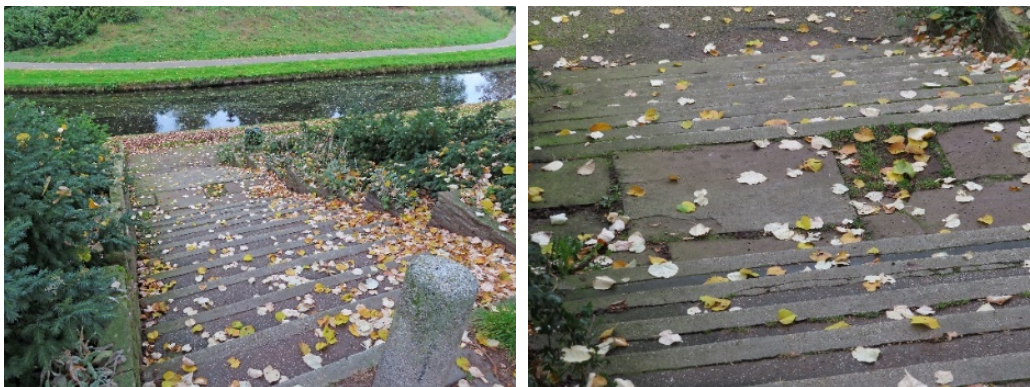
Afb. 123 en 124 Trap met bloembakken aan einde van de Jacob Ruysdaellaan.

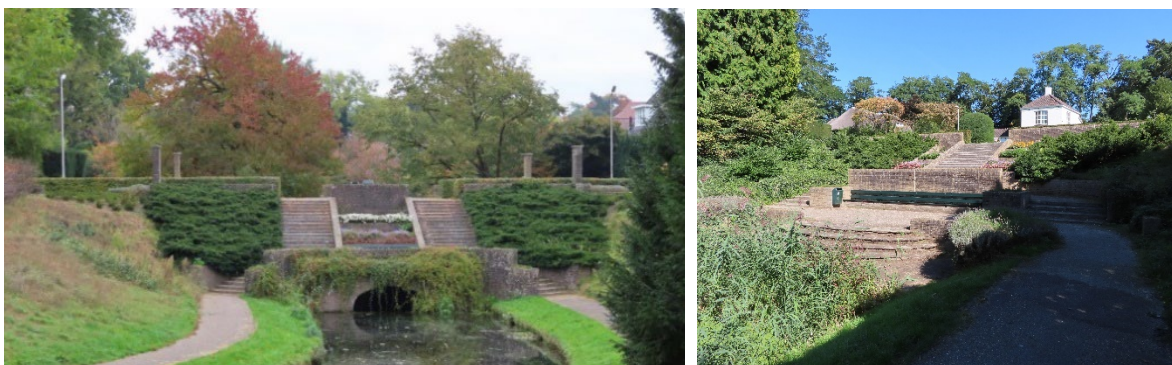
Afb. 125 en 126 Links: trappartij in Burgemeester s' Jacoblaan. Rechts: trappartij aan de Jacob Obrechtlaan.

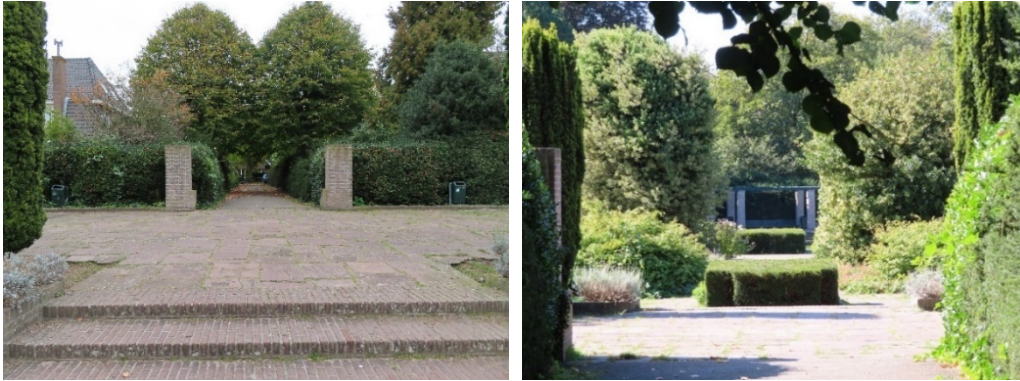
Bij de hoofdtoegang ontbreken de banken en de goudvissenvijver. De invulling van de vijver met een blok taxus maakt van het pleintje iets heel anders en frustreert de zichttas naar de pergola.

Afb. 127 en 128 Links: hoofdingang Bilderdijkplantsoen. Rechts: het voorste blok taxus hoort een watervlak te zijn.

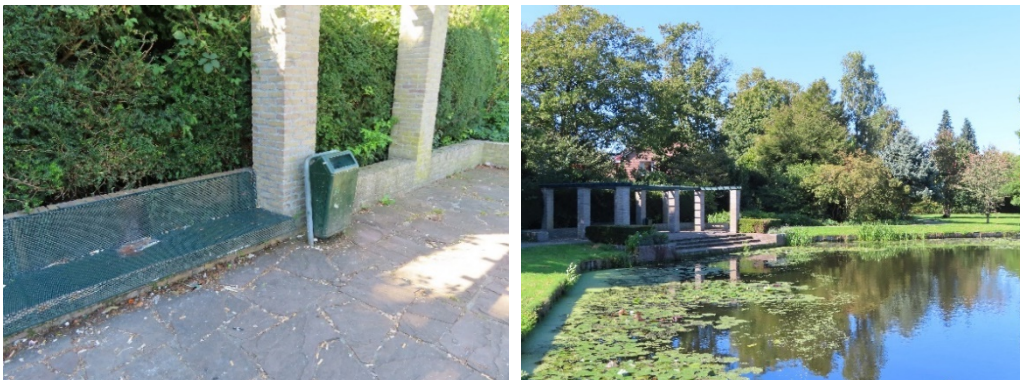
Onder de pergola is in verband met vandalisme een stalen bank geplaatst die detoneert. De pergola heeft geen beplanting.

Afb. 129 en 130 Links: niet historische, metalen bank. Rechts: onbegroeide pergola.

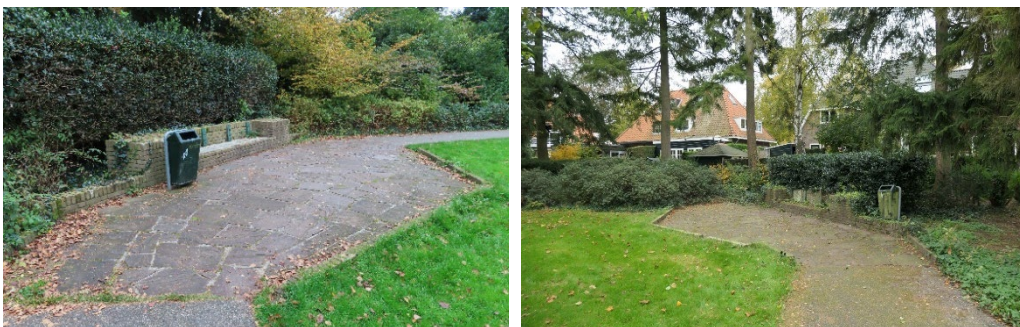
De stalen zittingen van de bakstenen banken (vervanging van de oorspronkelijke houten zittingen) ontbreken, omdat ze zijn vernield. De bijgeplaatste, niet aan de stijl van het park aangepaste, afvalbakken zijn storend.

Afb. 131 en 132 Links: noordelijke zitplek. Rechts: zuidelijke zitplek.

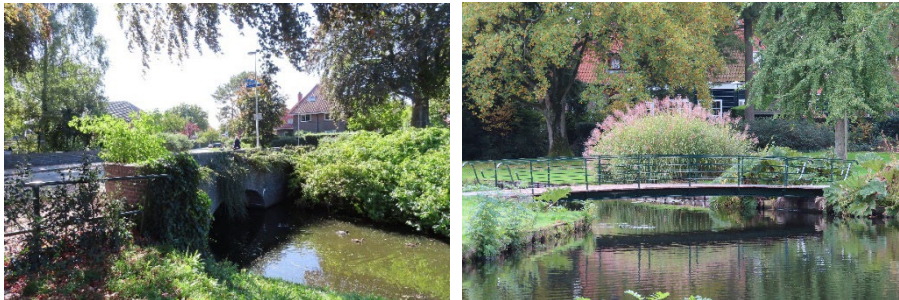
De brug in de Willem Bilderdijklaan heeft dezelfde stijl als de trappartijen langs de verlengde vaart. De brug heeft net als in de Burgemeester s'Jacoblaan, plantenbakken boven de doorgang voor het water. De beplanting in de bakken is nu verwaarloosd en onttrekt de architectuur aan het zicht.

De brug uit 1954 in het Willem Bilderdijkplantsoen, die niet door Tersteeg is ontworpen, maar door een onbekende (gemeentelijke) architect is in 2020 opgeknapt en in goede staat.

Afb. 133 en 134 Links: brug in Willem Bilderdijklaan. Rechts: parkbrug uit 1954.

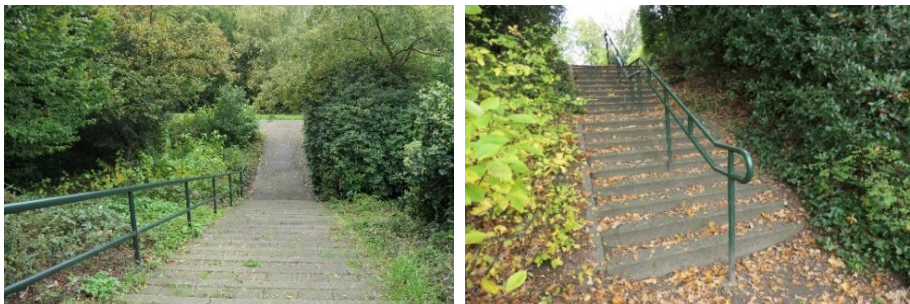
Omdat vernieuwing van de trappen nog niet overal heeft plaatsgevonden (zie bijlage), zijn ze nu niet overal hetzelfde. Er is geen historisch referentiebeeld, dus vinden we trappen en leuningen geschikt die passen bij de tijd van Tersteeg en eenvoudig van ontwerp zijn. Hieronder twee voorbeelden.

Afb. 135 en 136 Links trap in verlengde Albert Neuhuijslaan. Rechts: trap westkant centrale veld.

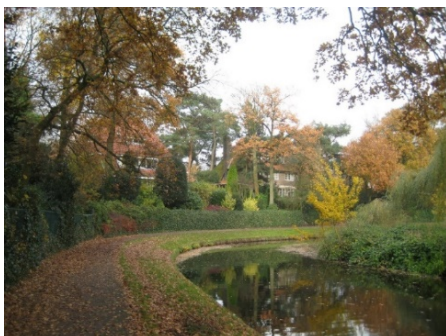
De banken met rugleuningen die op diverse historische foto's staan zijn vervangen door het standaardmodel (betonnen staanders met zitting en leuning van planken. (In september 2020 zijn groene planken vervagen door geel geïmpregneerde.) Ze staan niet allemaal op plekken waar oorspronkelijk ook banken stonden. Er stonden ook rustieke banken zonder rugleuning in het Bilderdijkplantsoen en in 't Mouwtje. Die zijn er nu niet meer.

Afb. 137 In de bocht is een bank verwijderd die zit- en uitkijkplek was, maar ook versieringselement.

34. Overwegen weer banken zonder rugleuning te plaatsen op de plekken waar die in het plan van Tersteeg stonden.

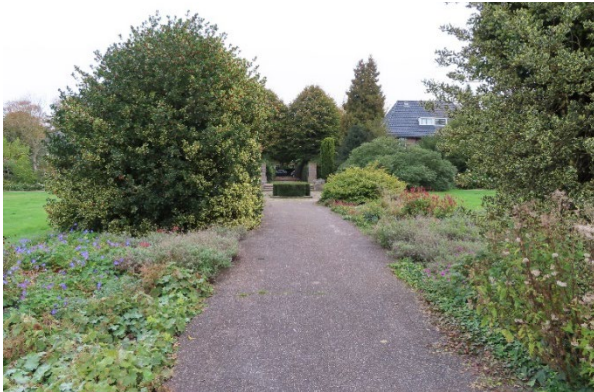
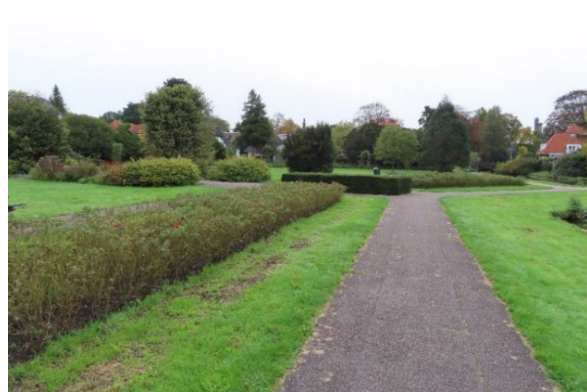
De perken langs de vijver zijn minder verfijnd doordat de randen van buxus zijn verdwenen en doordat de bolvormige dwergheesters zijn vervangen door bloktaxus, die wel wat hoger is dan de beplanting in de perken, maar toch het effect van blokken tussen blokken geeft.

In de tijd van Tersteeg behoorde het aanplanten in perken van éénjarige planten en niet winterharde bolgewassen nog tot de normale mogelijkheden. De vervanging van de dahlia's door rozen is begrijpelijk, maar dichtbij zijn ook al 'rozenberceau's, met eveneens 1 soort roodbloeiende rozen.

Afb. 138 en 139 Links: "vlinderborder" met heesters. Rechts: bloktaxus tussen vakken perkrozen.

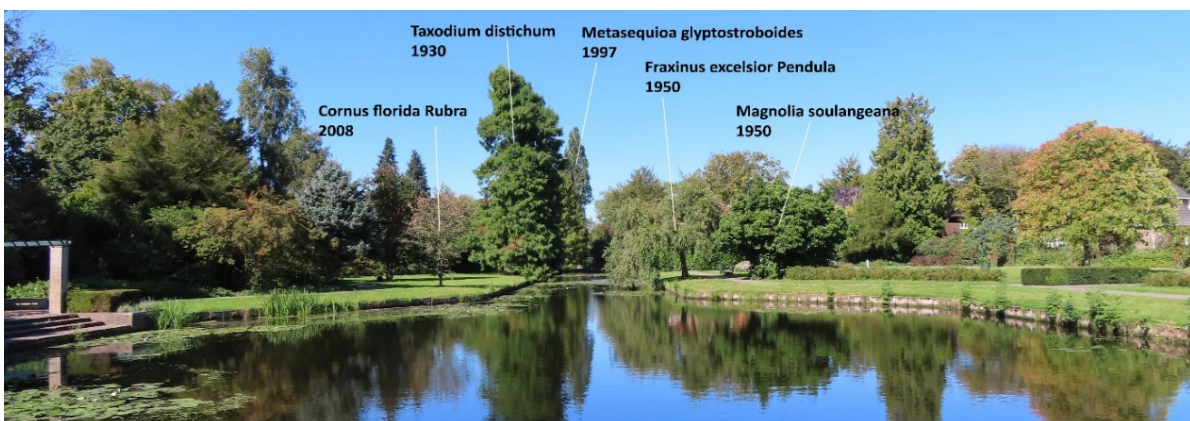
Zeer belangrijk in het ontwerp van Tersteeg waren groepen van niet te hoge sierheesters. Deze stonden aangeplant in zichtlijnen, op punten waar een pad van richting veranderde, en zorgden voor verrassende effecten. Waar ze zijn vervangen door sierboompjes op stam is het park te 'doorzichtig' geworden.

Afb. 140 Zicht Vanaf brug naar het noorden gezien: veel boompjes op stam, geen bolle heestergroepen meer.

16. Bolle heestergroepen terugbrengen op de juiste plekken.
De bolle heestergroepen contrasteerden met de verticale vormen van (vooral) coniferen, maar hadden ook een belangrijke rol in het organiseren van de zichtlijnen.

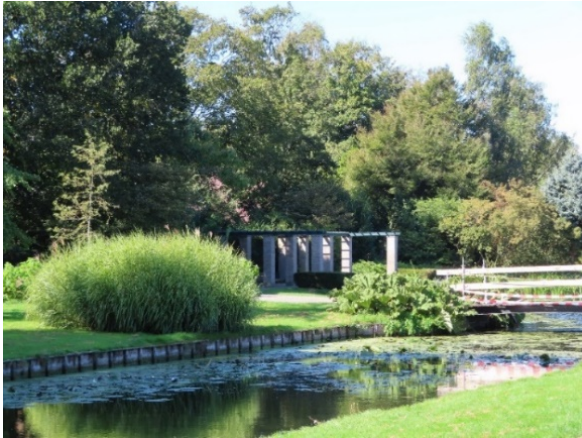
Op een plek is in plaats van een groep heesters Chinees siergras toegepast. Voor zover wij weten gebruikte Tersteeg die in zijn tijd nog niet. Dus het is geen historisch sortiment, maar de vorm van de pol heeft wel het effect van de groepen die Tersteeg vormde.

Afb. 141 Pol Chinees siergras en kale pergola.

Op de in 2005 hernieuwde pergola groeien geen klimplanten. Dat is een groot gemis. Nu is er meer schaduw van hoge bomen aan de westkant, toch zal begroeiing van de pergola wel mogelijk zijn.

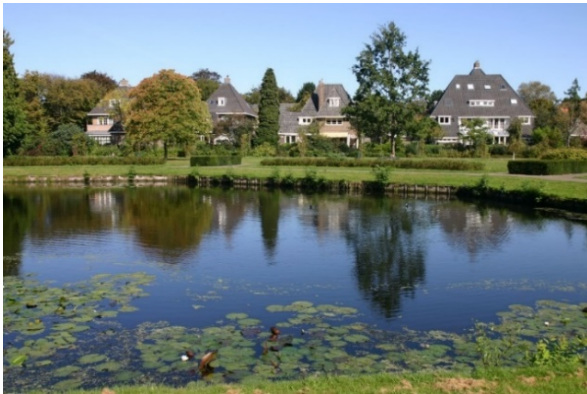
De beplanting langs de ooststrand is te ver open gekapt en boompjes zijn dood gegaan, waardoor de huizen te dominant zijn geworden in het beeld van het park. Tersteeg plande niet transparante bomen (coniferen) hoofdzakelijk ter hoogte van de hoeken van de huizen. In het uitzicht van de woningen stonden ijlere, veelal bloeiende boompjes.

Afb. 142 De bebouwing is te nadrukkelijk aanwezig in het beeld van de ooststrand.

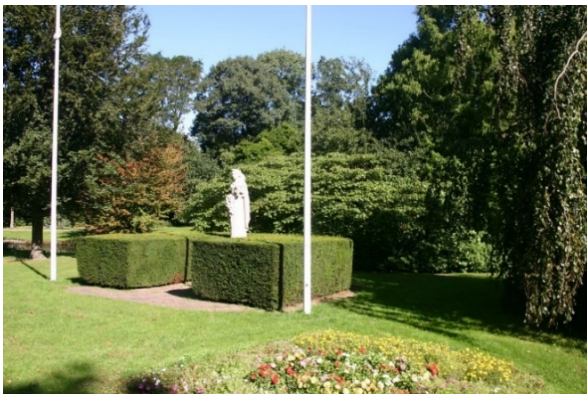
Het herdenkingsmonument aan de Frederik van Eedenweg is door het groot worden van de beplantingen geïsoleerd van de vijver en de grote ruimte van het weiland. De blokhagen om het voetstuk hebben ook de ruimtelijkheid van het beeld tenietgedaan. (Zie afb. 97 op p 55).

Afb. 143 Herdenkingsmonument geheel in beplantingen 'ingepakt'.

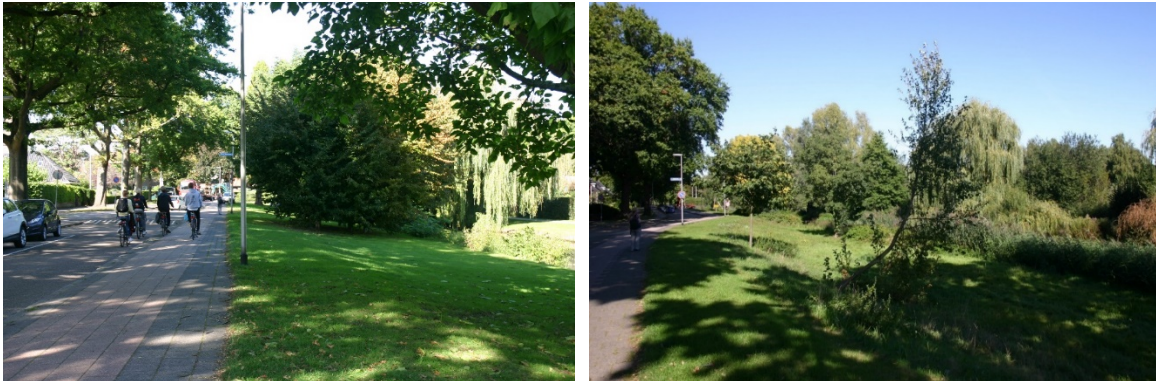
De graskanten langs de Frederik van Eedenweg hebben hun openheid grotendeels verloren. Bovendien zorgt de gesloten bomenrand op het nieuwe eiland ervoor dat er maar weinig kijkgaatjes naar het weiland over blijven. De grastaluds dreigen tot een eigen langgerekt park te worden, in plaats van onderdeel van het grote geheel.

Afb. 144 en 145 De grasranden langs het noordelijk (links) en zuidelijk deel van de Frederik van Eedenweg.

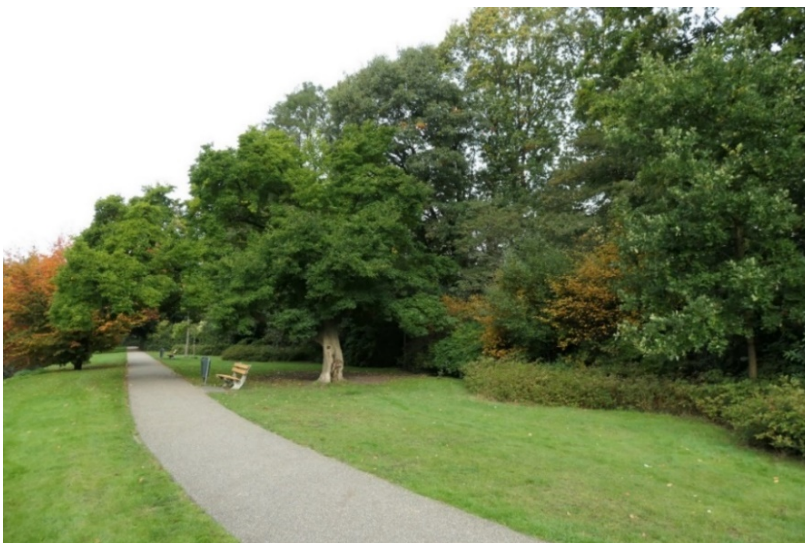
In de huidige situatie vormen de met bomen begroeide hellingen een beheervraagstuk: omdat de bomen hoog geworden zijn, met als gevolg dat sommige bewoners klagen over gebrek aan uitzicht en zon, en omdat langs het oostwest deel van het pad de helling, door het plaatsen van het eerdergenoemde hekwerk, bij de tuinen is gaan horen in plaats van bij het park.

Om bewoners meer zichtruimte te geven, worden bomen bovenaan gekapt en onderaan de helling geplant, waardoor bloeiende heesters en bijzondere solitaire bomen worden verdrukt. Op termijn versperren dan de kronen het beeld, in plaats van dat men tussen de stammen door kan kijken, die de uitzichten juist mooi kunnen inkaderen.

Afb. 146 Westkant Isaïc da Costalaan. Rechts een jonge eik met volle kroon, één van drie die de andere beplanting verdrukken.

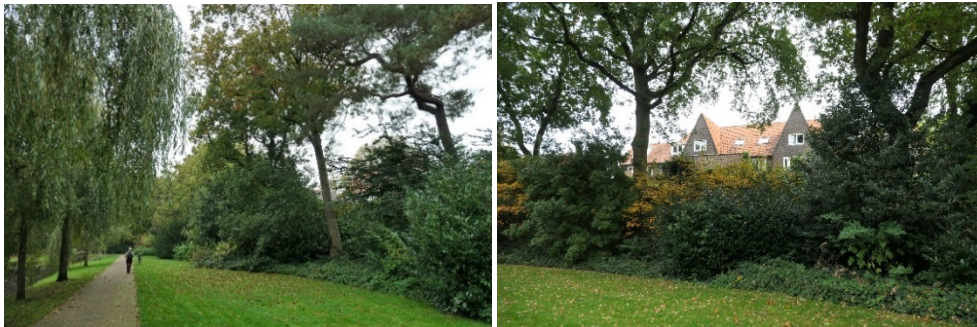
Langs de oever achter de Jacob Ruysdaellaan zijn bomen van slechts één soort herplant: treurwilgen. Hierdoor en door de aanplant van rijen treurwilgen in de noord- en westrand van het weiland is er nu een overdaad aan treurwilgen langs de zandvaarten.

Afb. 147 en 148 Oostelijke vaart met treurwilgen (links), in het zanderijtalud dennen en eiken (rechts), samen met andere soorten.

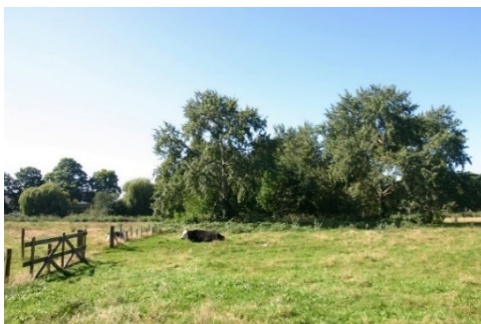
Afb. 149 Gelukkig worden er weer koeien ingeschaard in het weiland. De populieren om de poel, geplant in 2008, zijn na 12 jaar zo hoog dat zij de ruimte domineren.

De kenmerkende openheid van het grote weiland in de zanderij is sterk aangetast door de vele toegevoegde boombeplantingen, die inmiddels volwassen zijn. Het weiland is nu eigenlijk alleen maar te beleven vanaf het pad langs de kindertuinen en vanaf de hoger gelegen Huizerweg.

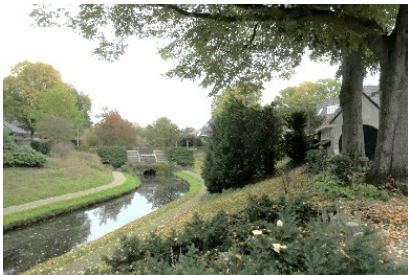
Afb. 150 Sterk uitgegroeide taxus.

In de hoeken Langs de trappen liggen nu tapijten van lage taxus die breder zijn dan de trappen.

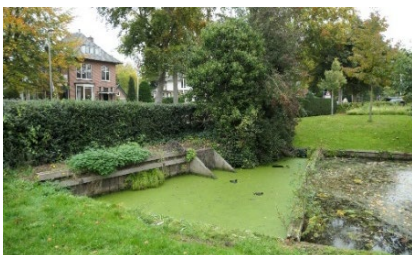
Afb. 151 Zandvaart bij de parktoegang aan de Brediusweg.

De damachtige constructies bij de ingang van het Bilderdijkpark aan de Brediusweg houden ongetwijfeld verband met het reguleren van de watertoevoer vanuit het Rembrandtkwartier. Ze verstoren echter het beeld van het park bij een belangrijke toegang.

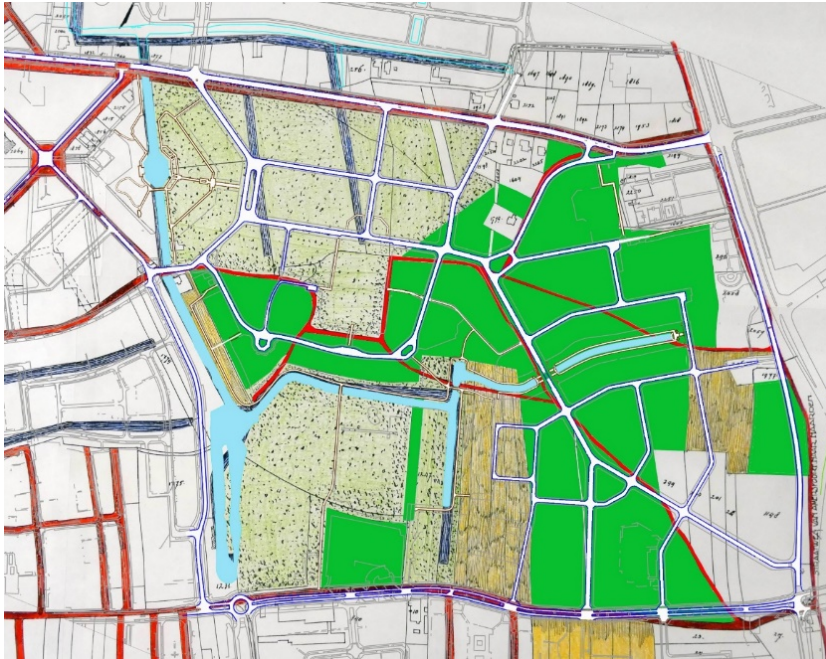
Afb. 152 Het huidige patroon van wegen, paden en water geprojecteerd op de Ausgangssituatie van 1919 met weilanden, bouwland en een groot deel bos, dat behouden moest worden, waar mogelijk.

De Bazel wilde ook oude zandvaarten opnemen in de wijken om de waterstructuren te laten doorlopen. Hij vond dat de vaarten een interessant stedenbouwkundig middel waren om structuur te bieden en verbanden te leggen; mooi om aan te wonen en plantsoenen langs te leggen. In het Brediuskwartier verbinden de vaarten nu de laaggelegen wandelplantsoenen met elkaar.

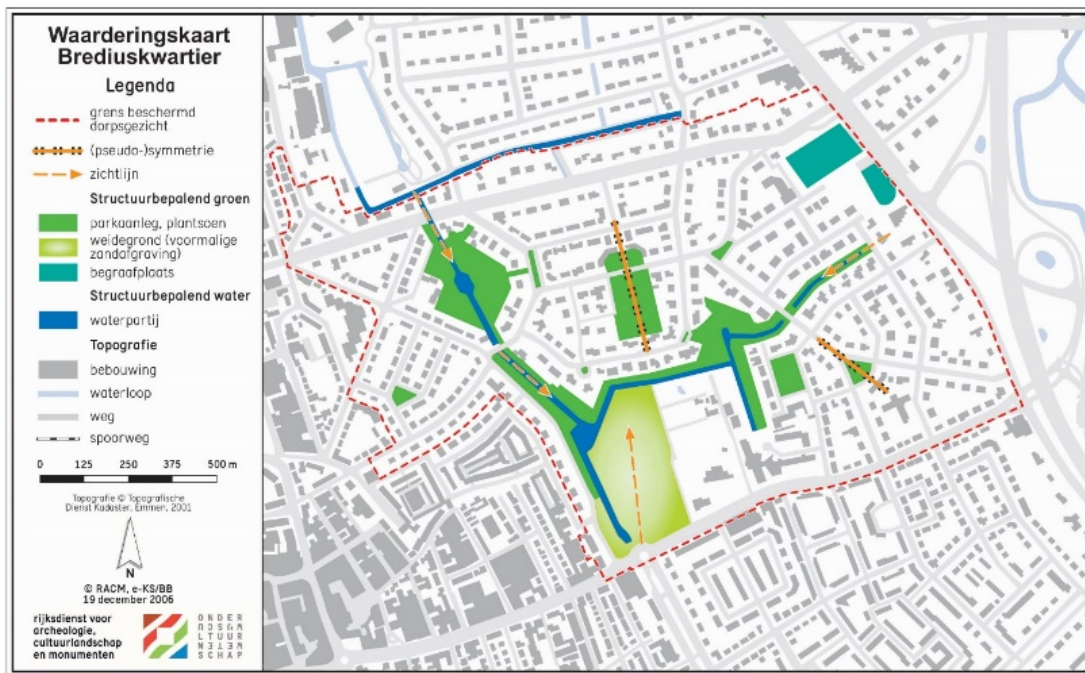
Kaart 4 Waarderingskaart

Afb. 153 Waarderingskaart (2006) van de RCE bij de *Toelichting op de aanwijzing van het Brediuskwartier tot beschermd dorpsgezicht*.

In de toelichting op de aanwijzing van het Brediuskwartier tot beschermd dorpsgezicht bevindt zich onderstaande waarderingskaart. Wat de kaart logischerwijs niet toont zijn de actuele historische waarden van het groen in het beschermde gebied. Volgens de richtlijnen voor het tuinhistorisch onderzoek is een kaart met actuele waarden een vereist resultaat van tuinhistorisch onderzoek.

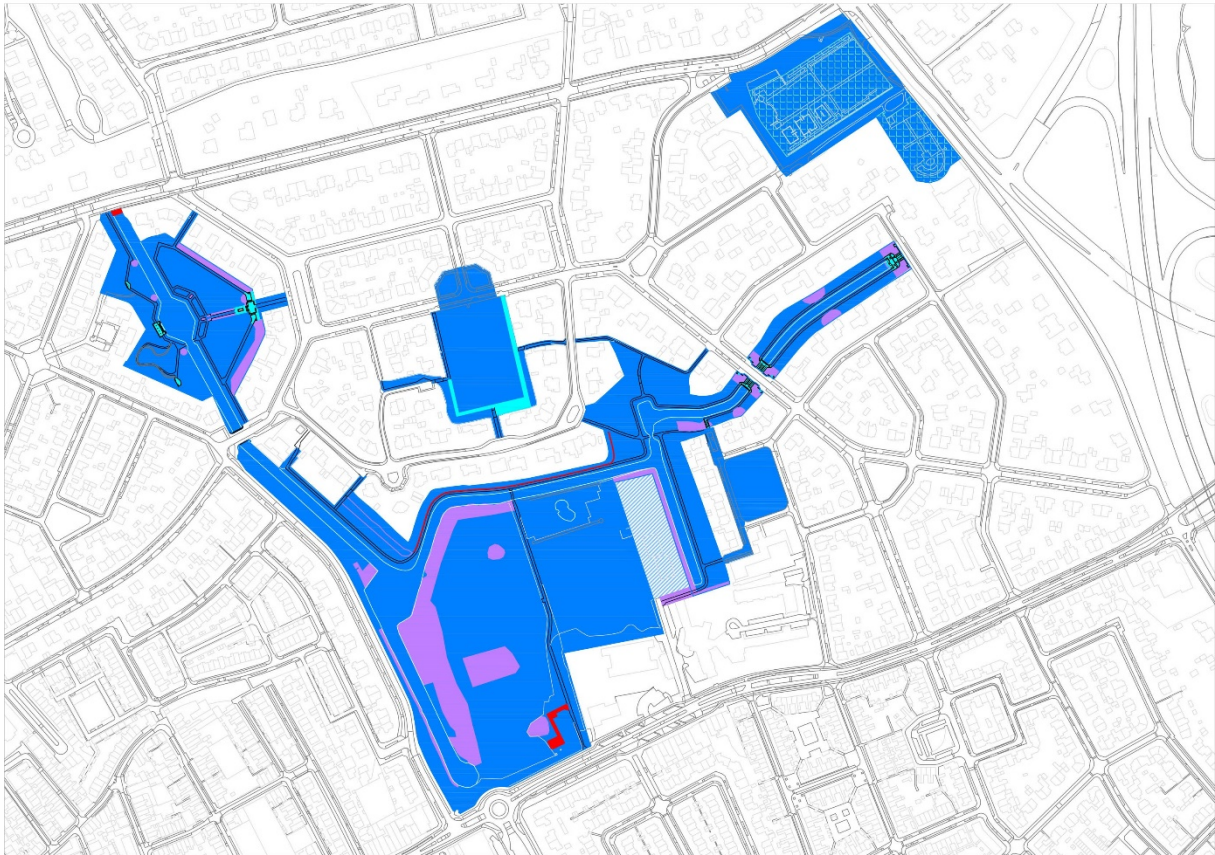
Kaart van de hoge monumentwaarden (■) van het historische groenontwerp van D.F. Tersteeg, met aantastingen en bedreigingen

De arcering in het noordoostelijke gebied duidt de begraafplaatsen aan. Deze zijn geen ontworpen onderdelen van de door Tersteeg in samenwerking met Hartstra, De Bazel en Gerber ontworpen groenstructuur, maar ze hebben wel cultuurhistorische en tuinhistorische waarde, op zichzelf en in samenhang met de stedenbouwkundige ontwerpen 1919, 1922.

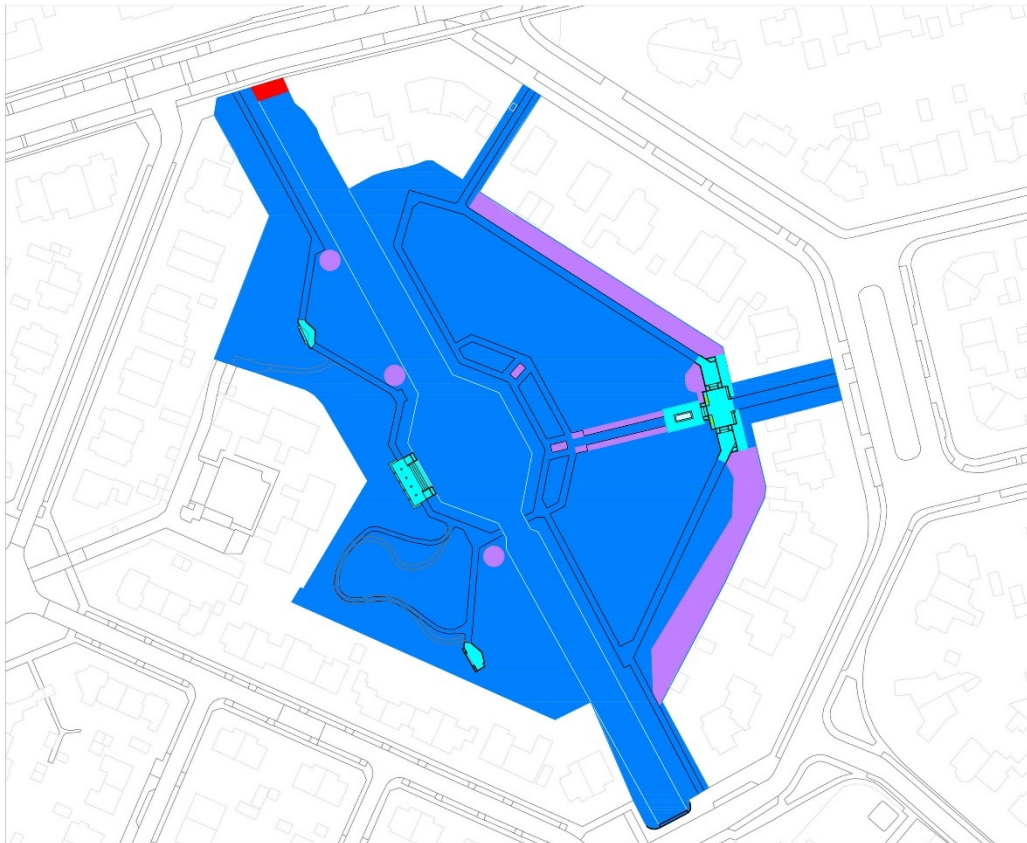
Kaart van de hoge monumentwaarden (■) van het historische groenontwerp van D.F. Tersteeg, met aantastingen en bedreigingen

Afb. 155 Waarderingskaart van het Willem Bilderdijkplantsoen.

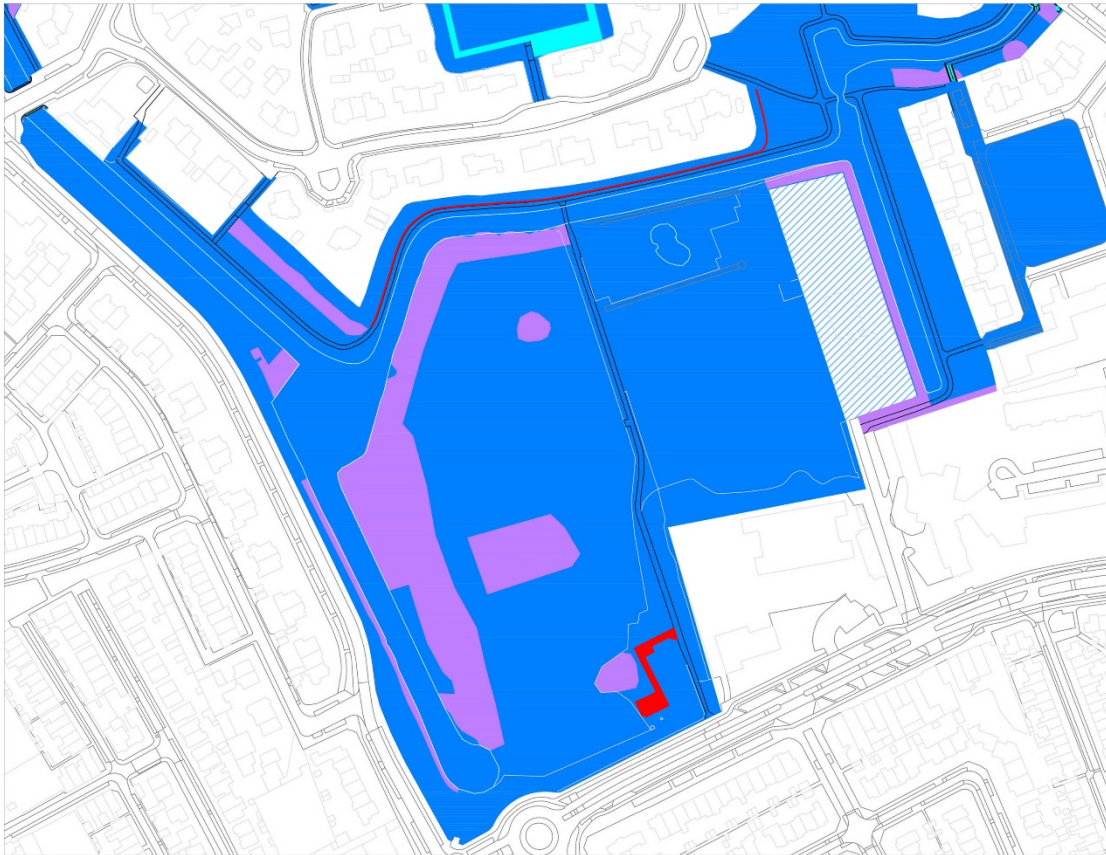
Kaart van de hoge monumentwaarden (■) van het historische groenontwerp van D.F. Tersteeg, met aantastingen en bedreigingen

Afb. 156 Waarderingskaart van de wandeling langs de zandvaarten en van het weiland. (Het in het Willem Bilderdijkplantsoen opgenomen deel van de wandeling is gewijzigd door Tersteeg zelf en is hierboven behandeld.

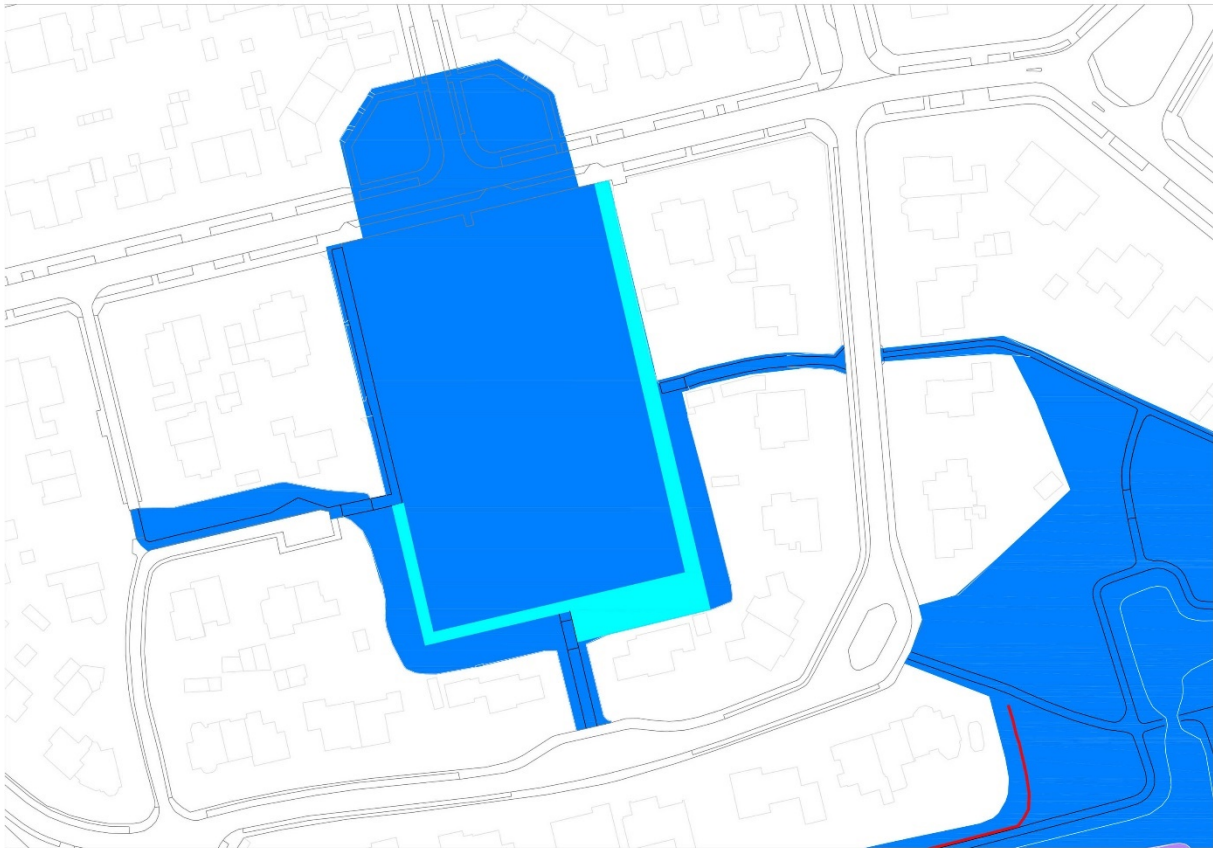
Kaart van de hoge monumentwaarden (■) van het historische groenontwerp van D.F. Tersteeg, met aantastingen en bedreigingen

Afb. 157 Waarderingskaart van het centrale speelveld

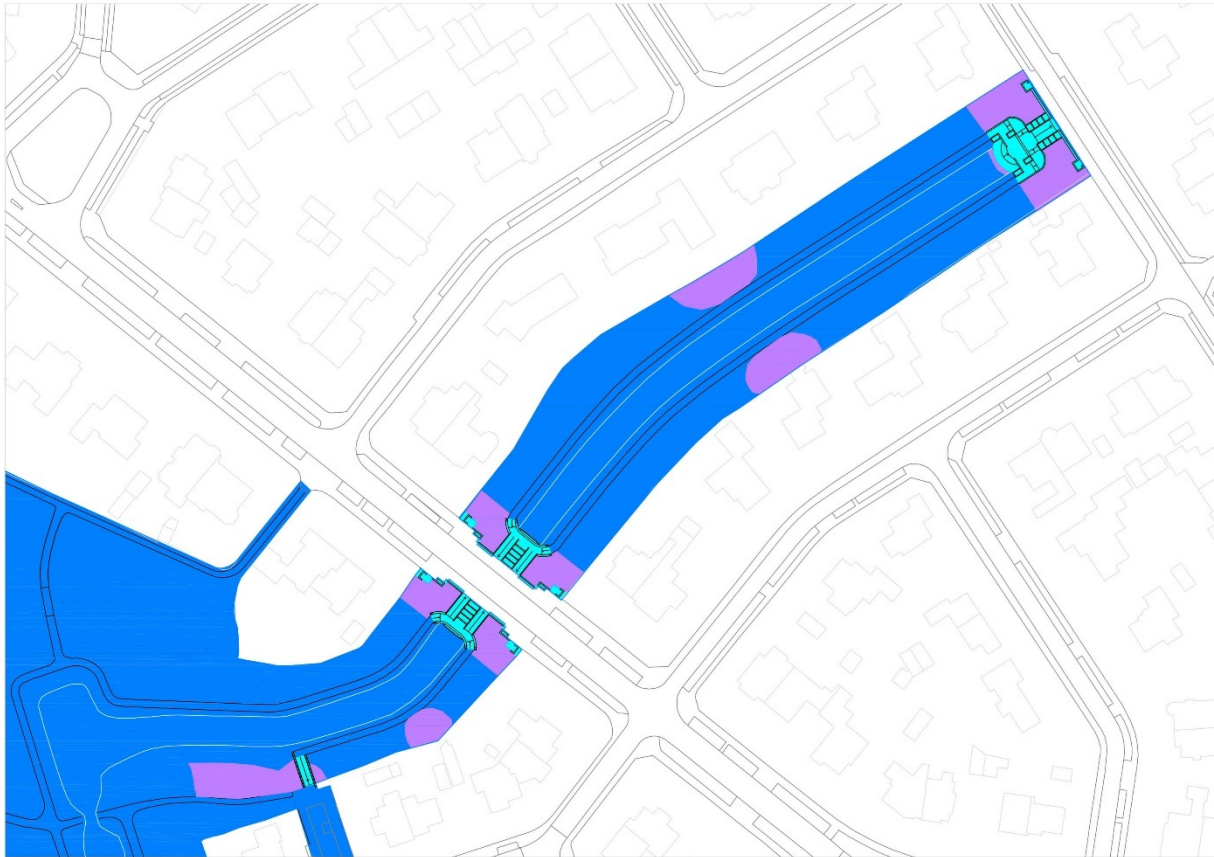
Kaart van de hoge monumentwaarden (■) van het historische groenontwerp van D.F. Tersteeg, met aantastingen en bedreigingen
