Projectgebonden Risico Analyse

Projectnummer: 0115GPR4909

Projectgebied: Bestemmingsplan de Bredius te Muiden

Projectgebonden risicoanalyse Conventionele Explosieven ter plaatse van bestemmingsplan de Bredius te Muiden

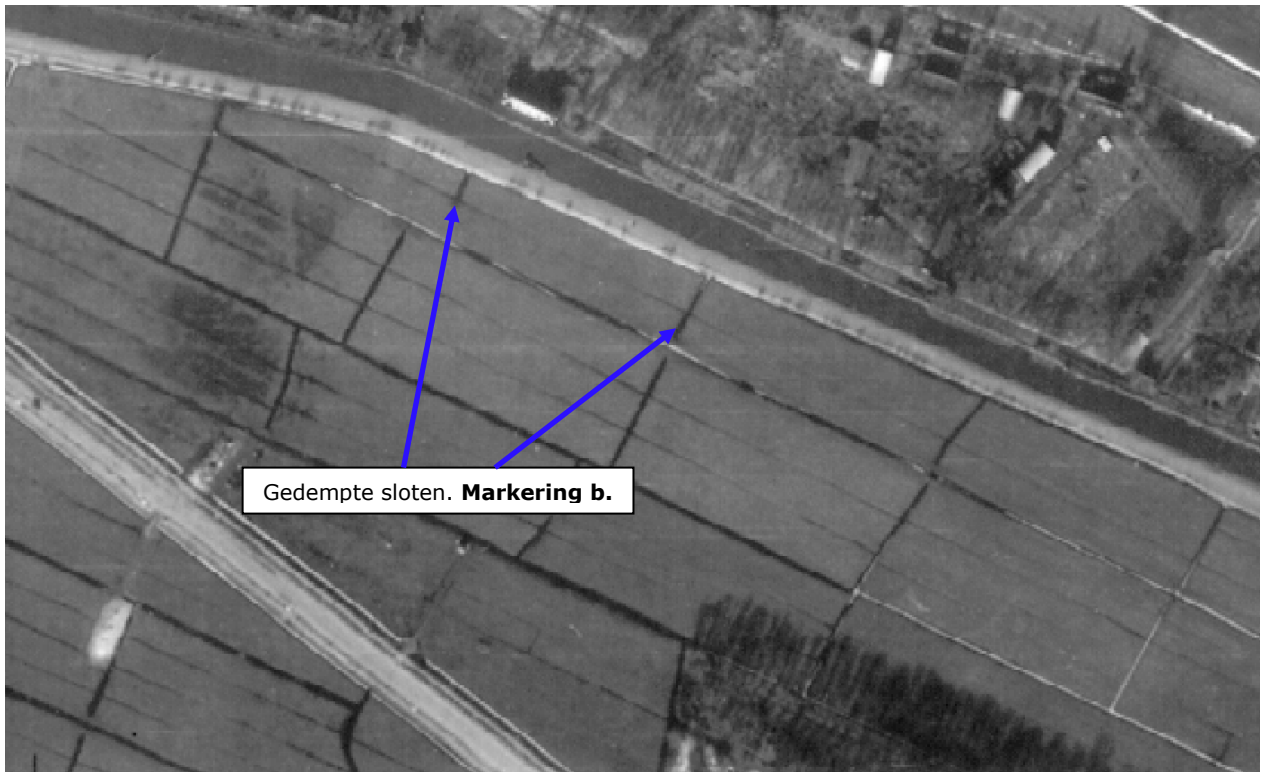
Bron: luchtfoto 3018, 3 februari 1945.

Op bovenstaande luchtfoto is het projectgebied zichtbaar. De huidige sloot die parallel aan de Maxisweg loopt is niet zichtbaar op de foto. Ook een deel van de sloot aan de oostrand van de projectlocatie die langs de rand van de huidige woonwijk loopt is niet zichtbaar.

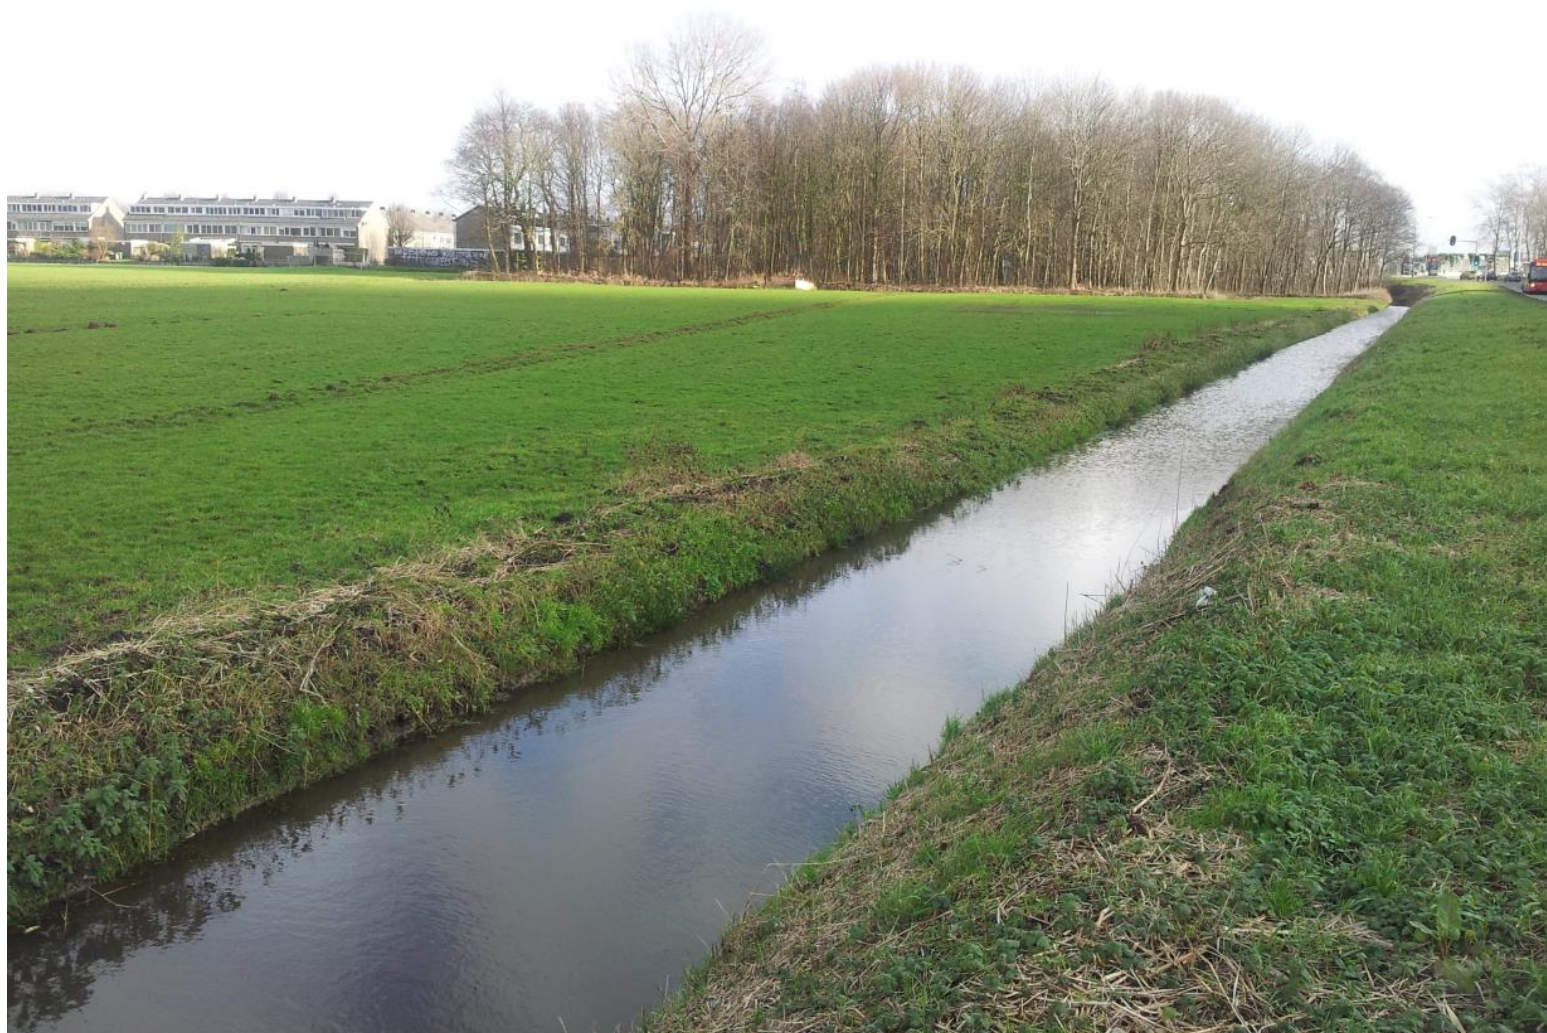
Foto a

Op de foto links is de projectlocatie in oostelijke richting zichtbaar. Het gebied bestaat uit weilanden en smalle sloten en is gelegen langs de Maxisweg. Links op de foto is de bebouwde kom van Muiden te zien.

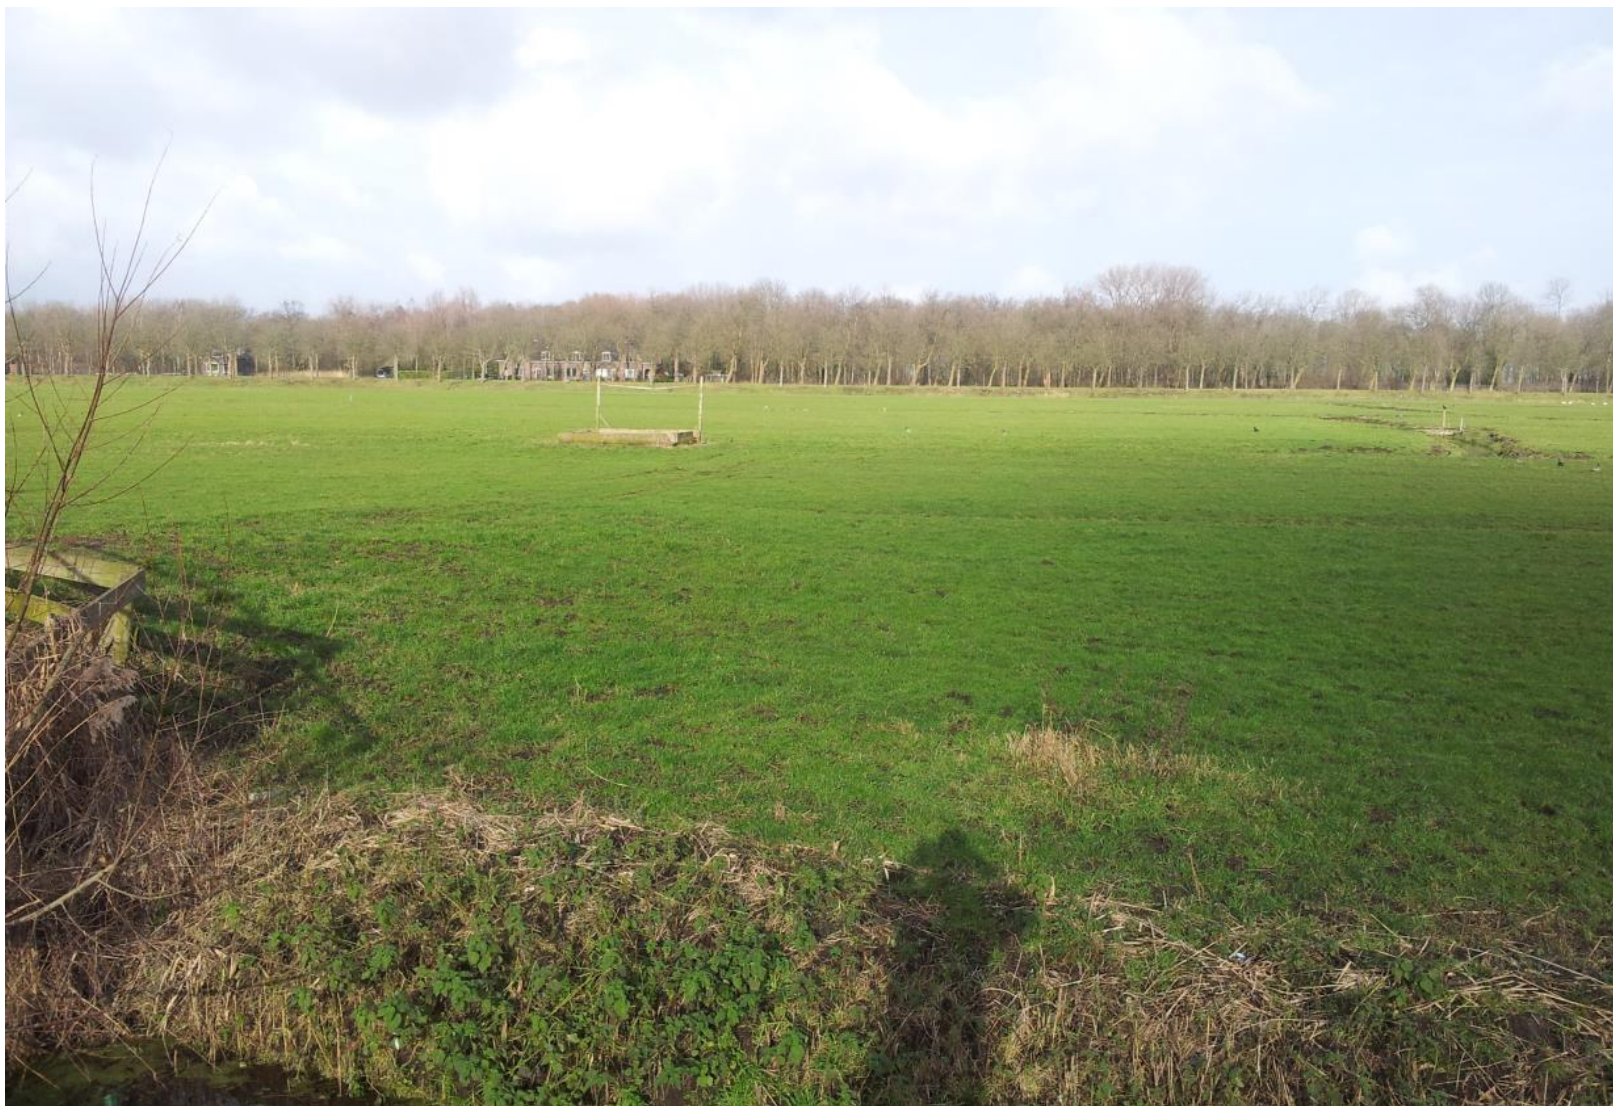
Foto b

Op de foto is de projectlocatie in noordelijke richting zichtbaar. Bij de bomenrij is de Amsterdamsestraatweg gelegen. Centraal in het terrein zijn een aantal dammen zichtbaar die de metingen in de detectiefase kunnen verstoren.

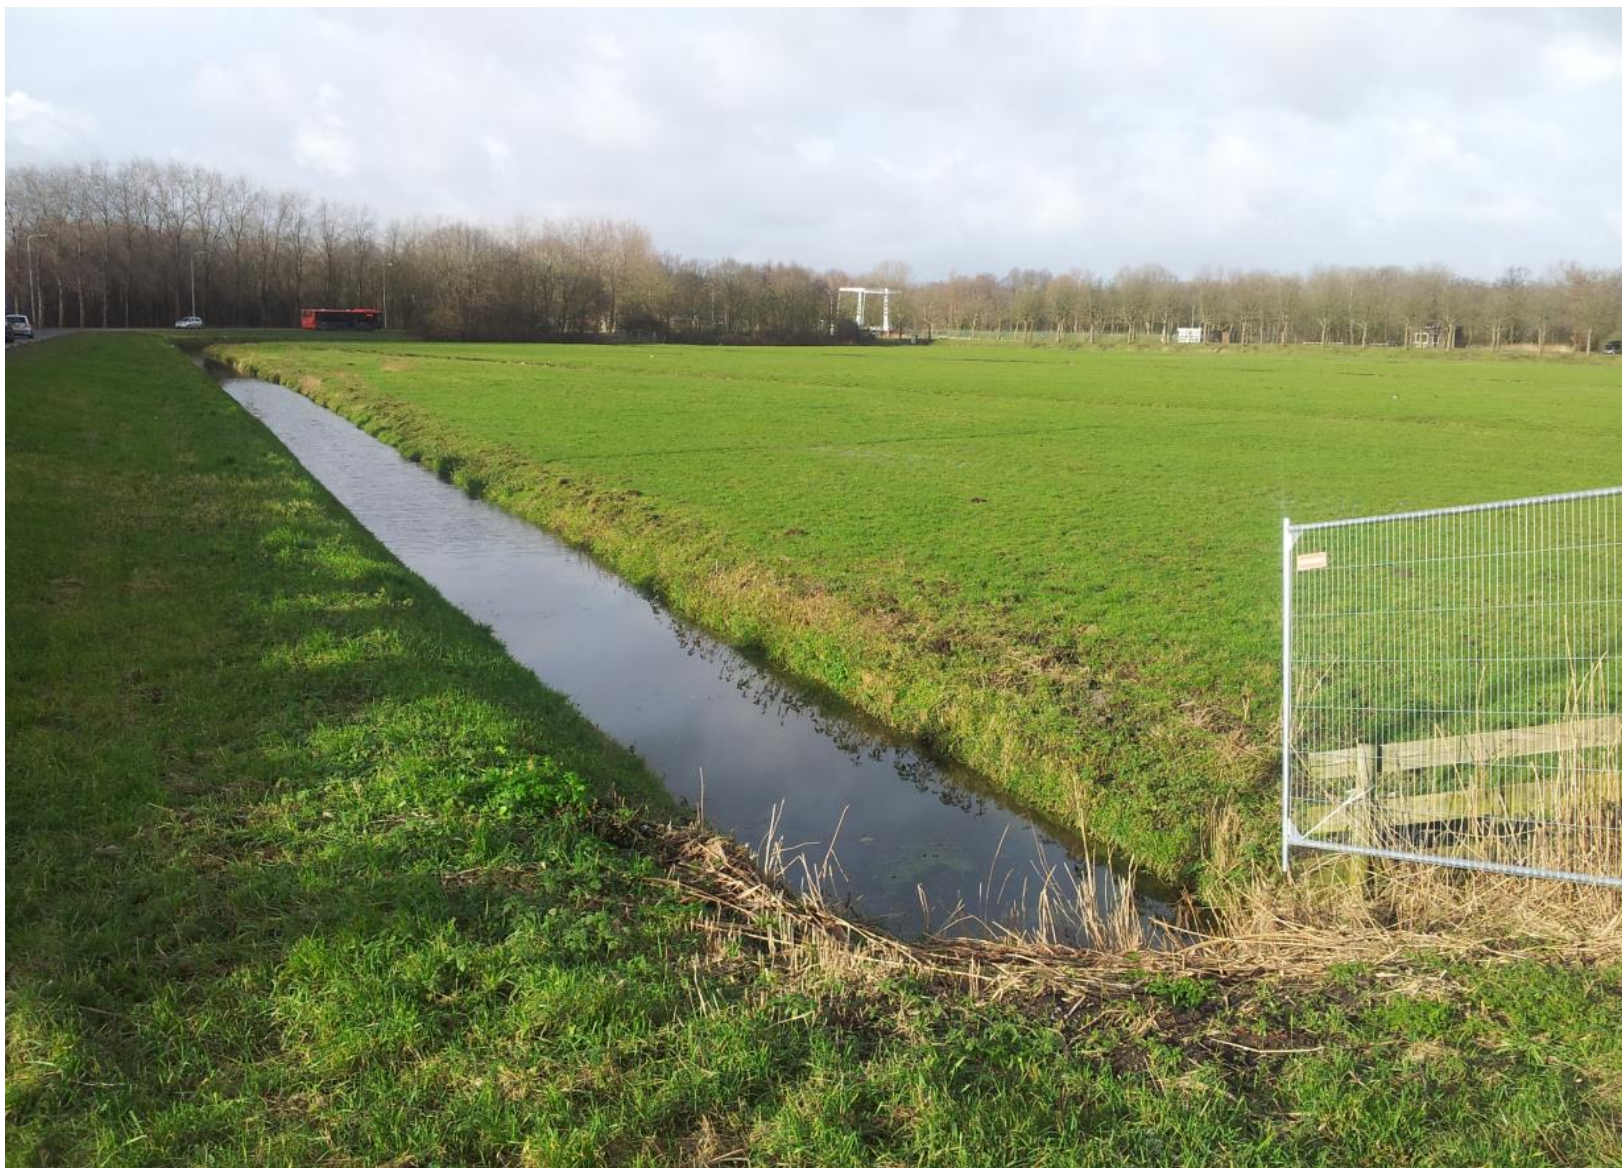
Foto c

Op de foto links is de projectlocatie zichtbaar in westelijke richting zichtbaar. Het gebied bestaat uit weilanden en smalle sloten en is gelegen langs de Maxisweg. Op de achtergrond is de ophaalbrug bij de Amsterdamsestraatweg over de Trekvaart naar de Kruitweg en het terrein van de voormalige kruitfabriek zichtbaar.

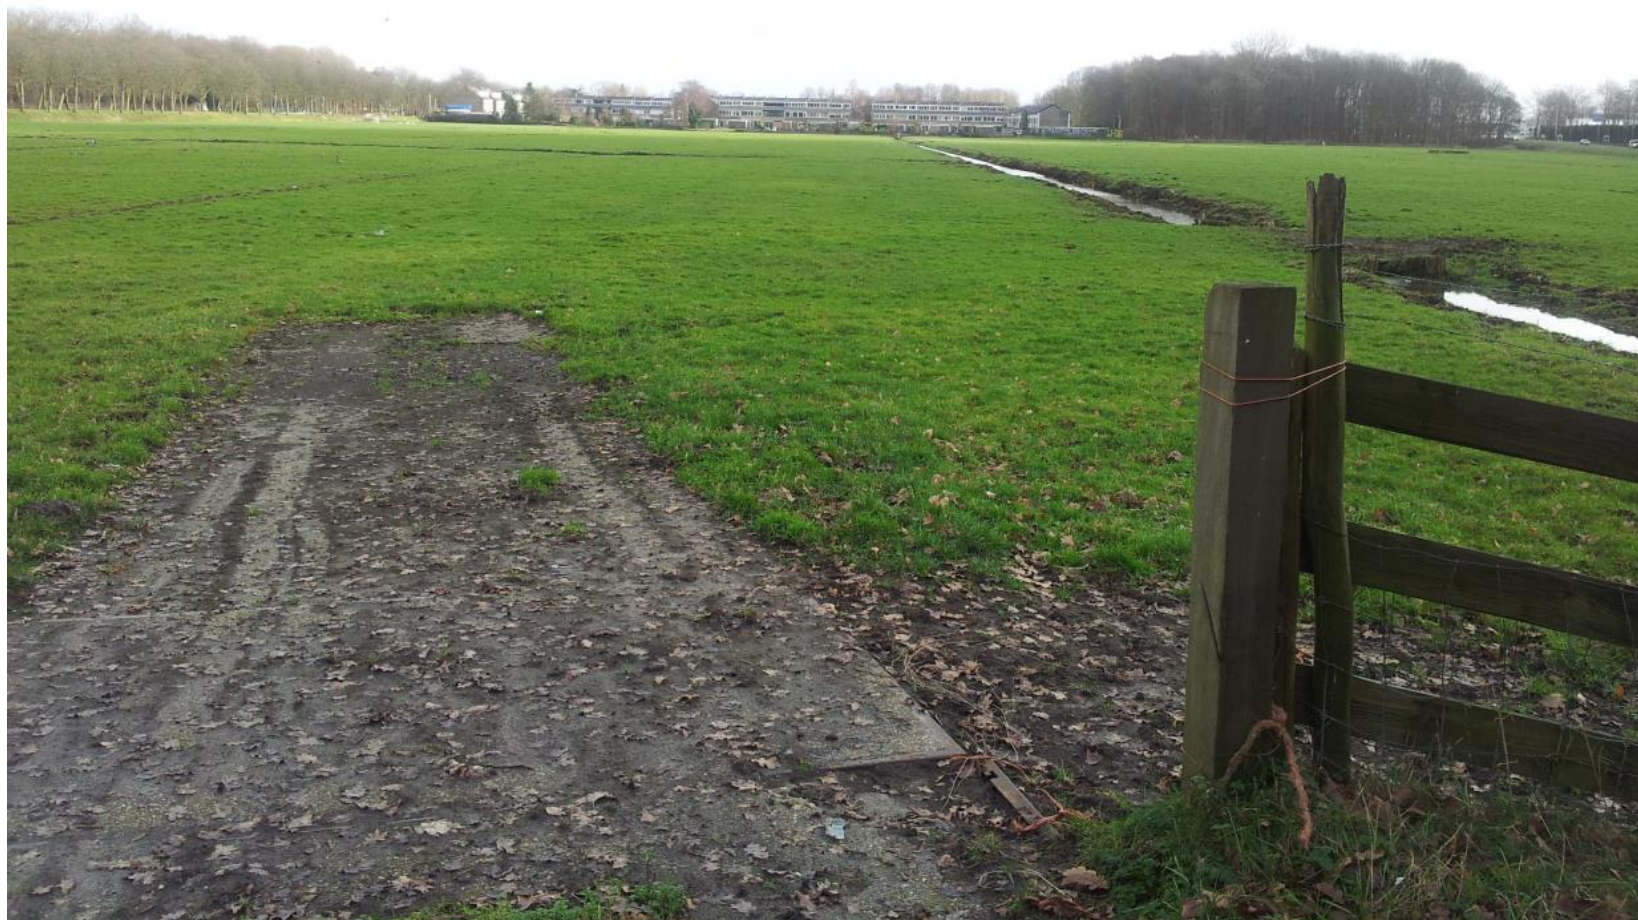
Foto d

Op de foto links is de projectlocatie zichtbaar in oostelijke richting. Op de achtergrond is de bebouwde kom van Muiden zichtbaar. Links op de foto is de Amsterdamsestraatweg en rechts op de foto is de Maxisweg gelegen. Op de voorgrond zijn stelcon platen en tevens een dam zichtbaar die de metingen in de detectiefase kunnen verstoren.

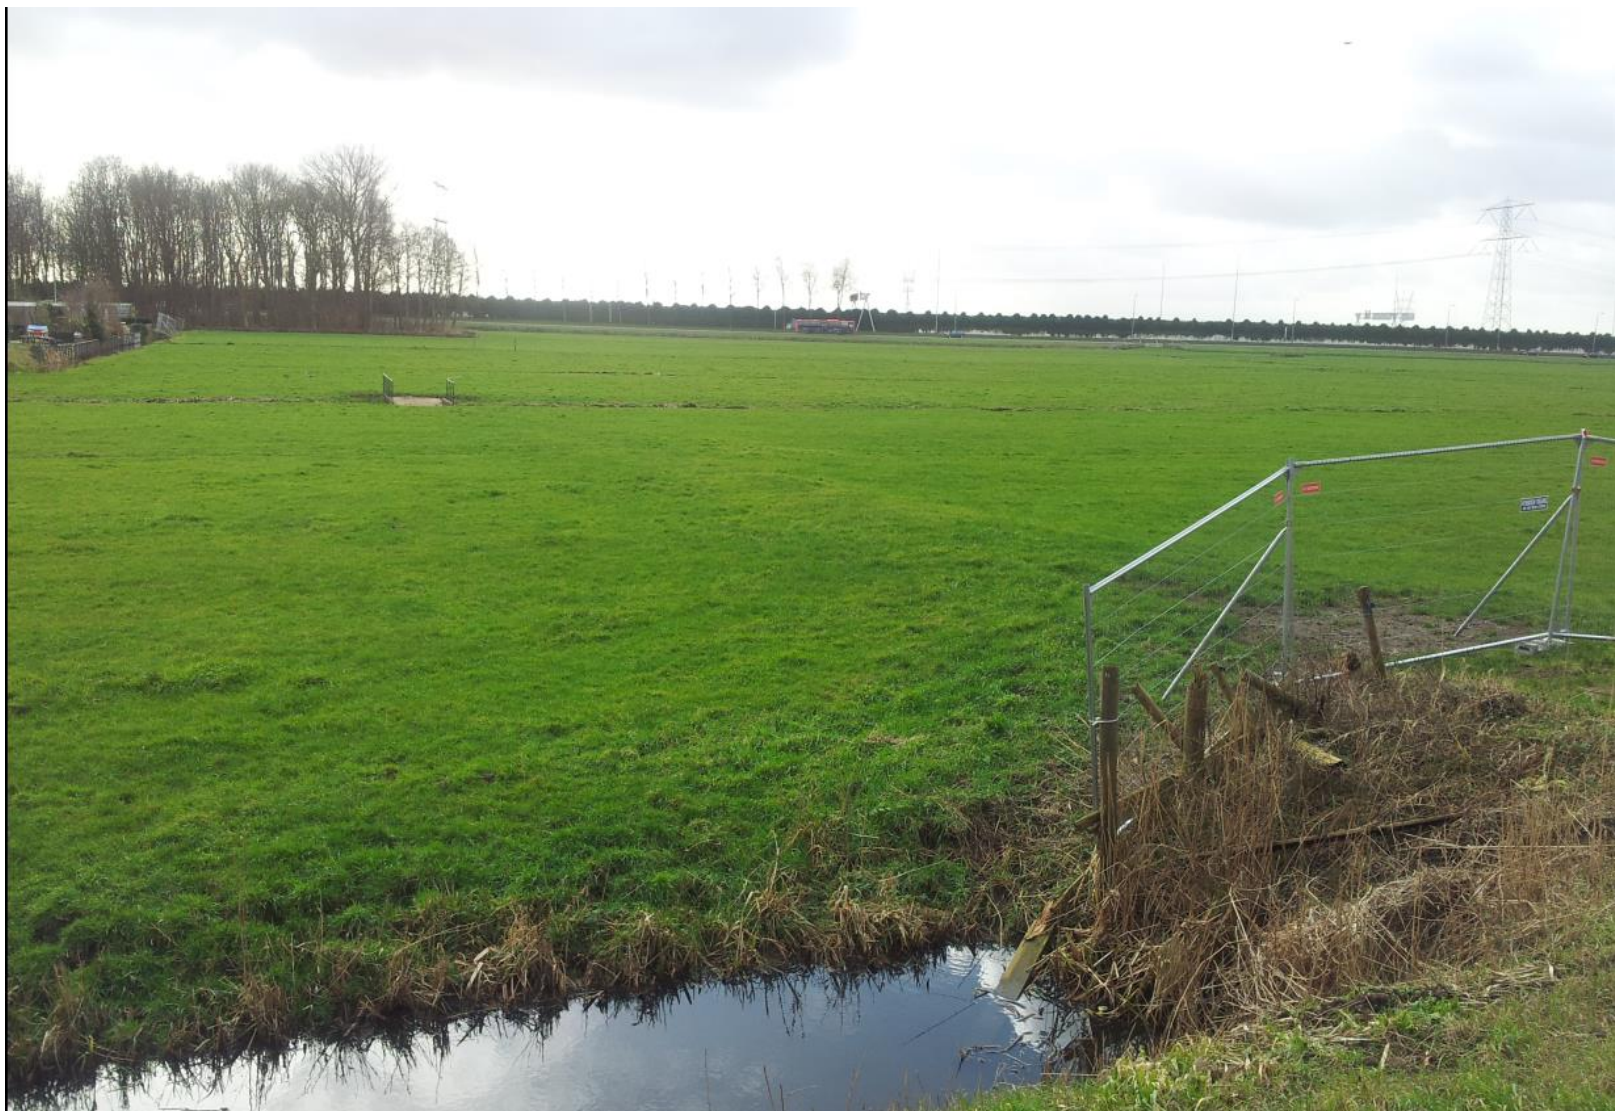
Foto e

Op de foto links is de projectlocatie zichtbaar in zuidelijke richting vanaf de Amsterdamsestraatweg gezien. Op de achtergrond zijn de Maxisweg en de A1 zichtbaar. Daarnaast zijn hekwerken zichtbaar en een dam die de metingen in de detectiefase kunnen verstoren.

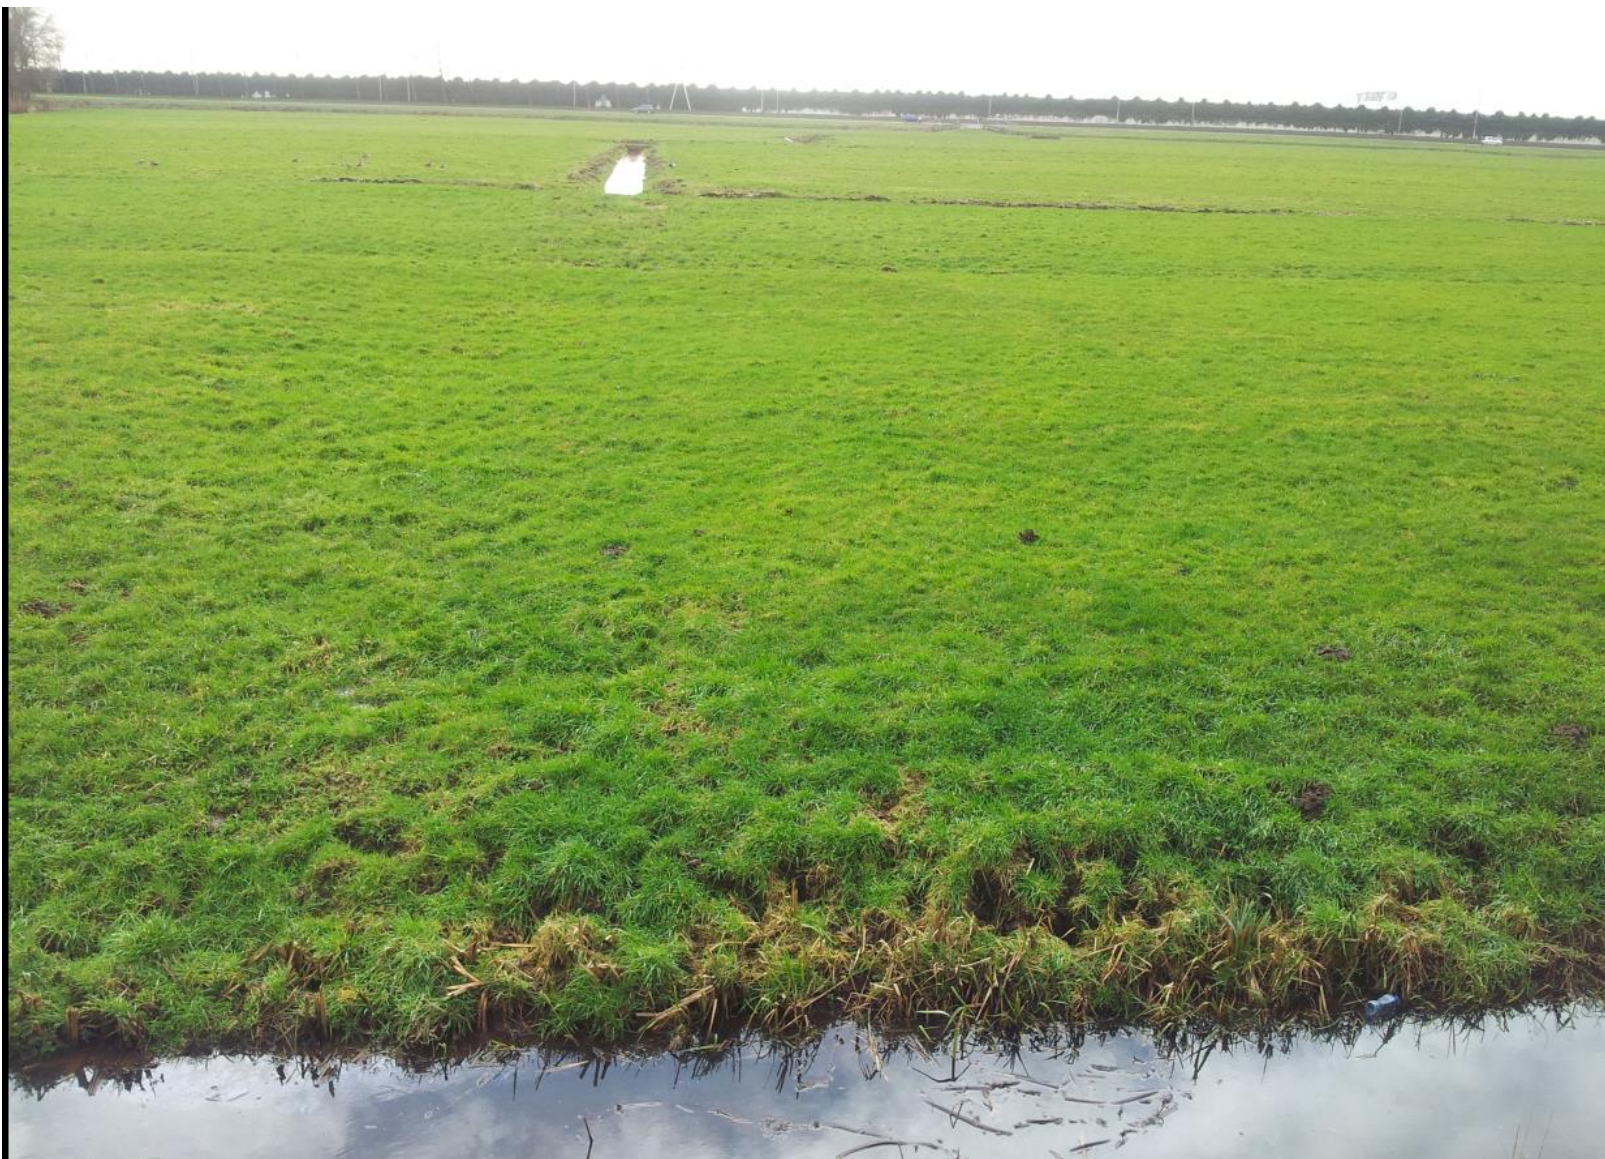
Foto f

Op de foto links is de projectlocatie zichtbaar in zuidelijke richting vanaf de Amsterdamsestraatweg. Op de achtergrond is de A1 zichtbaar, daarvoor is de Maxisweg gelegen. De projectlocatie bestaat uit weilanden en smalle sloten.
