B& Bruggen Oud Bussem

Advies ruimtelijke kwaliteit bruggen Oud Blaricumerweg, Naarden

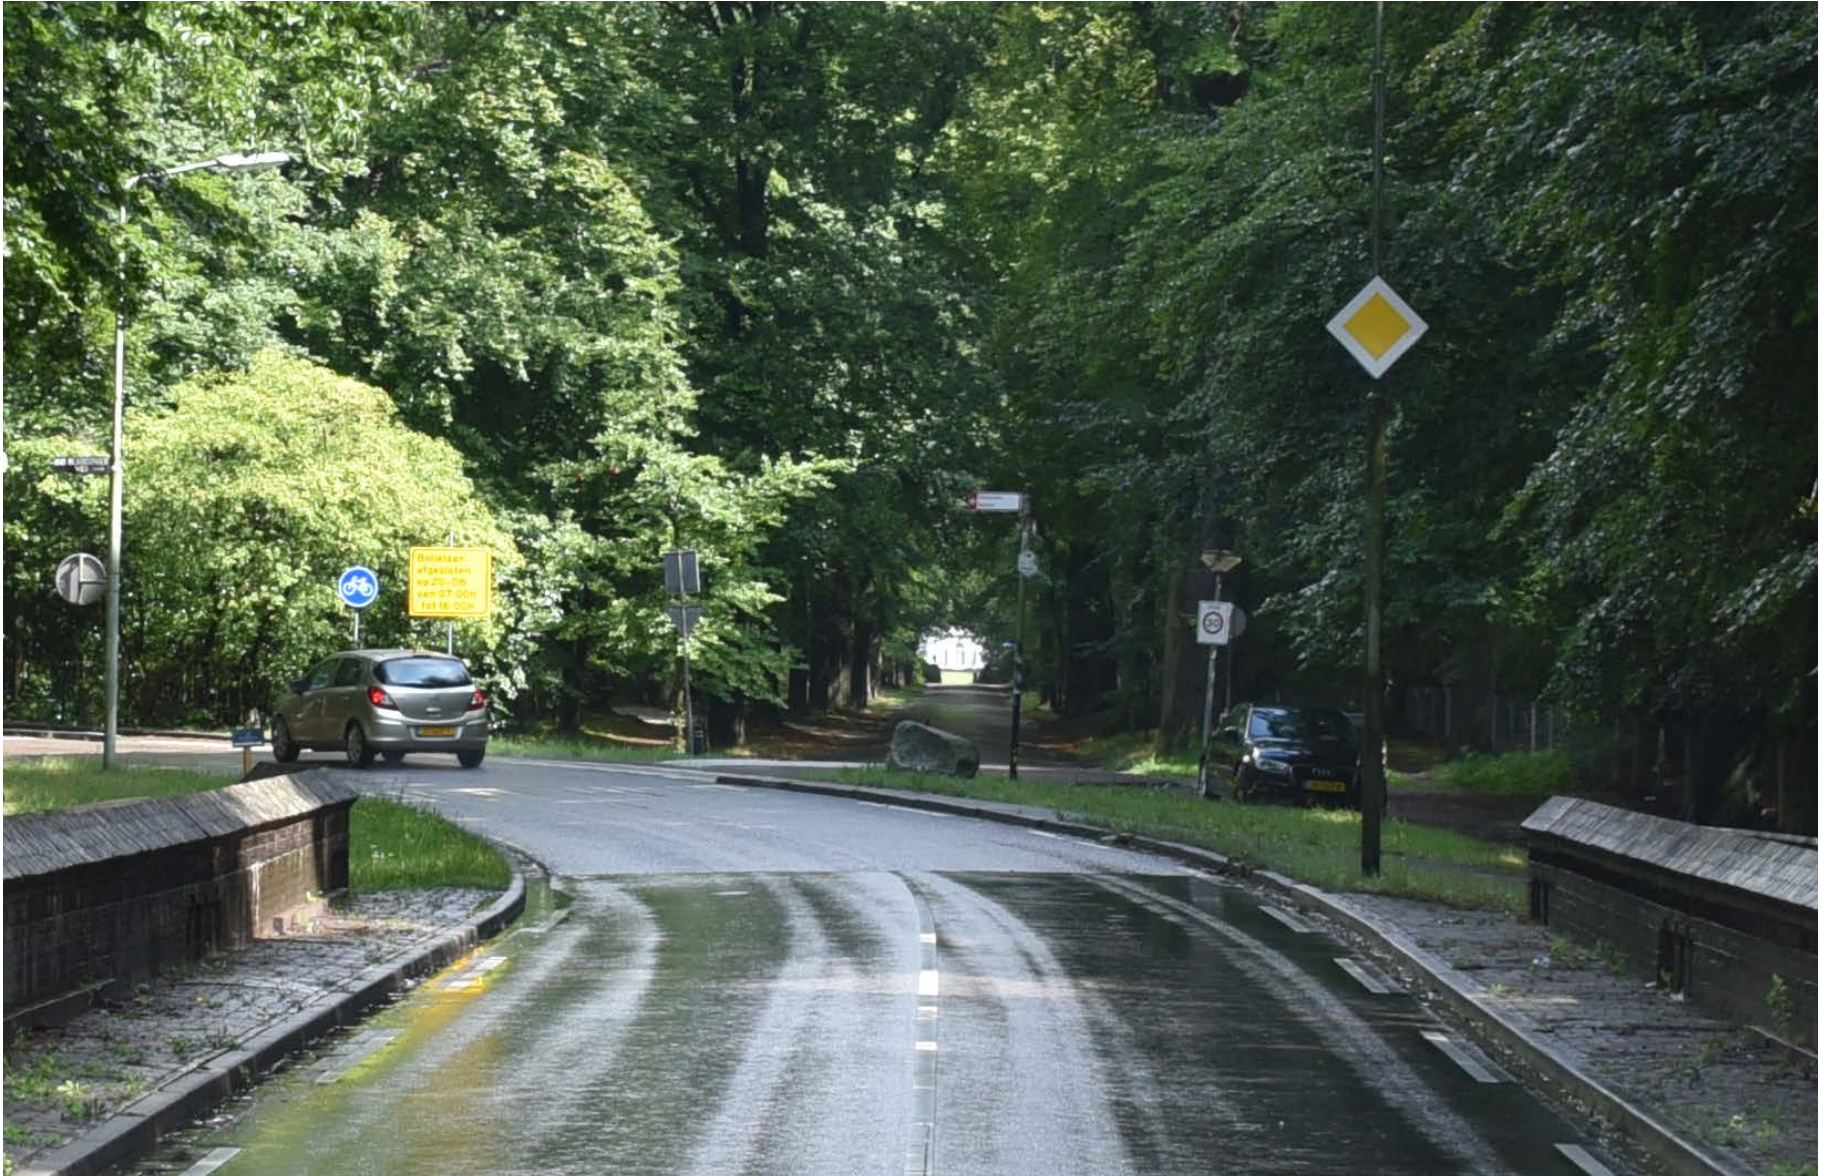
Doorgaande weg verdwenen

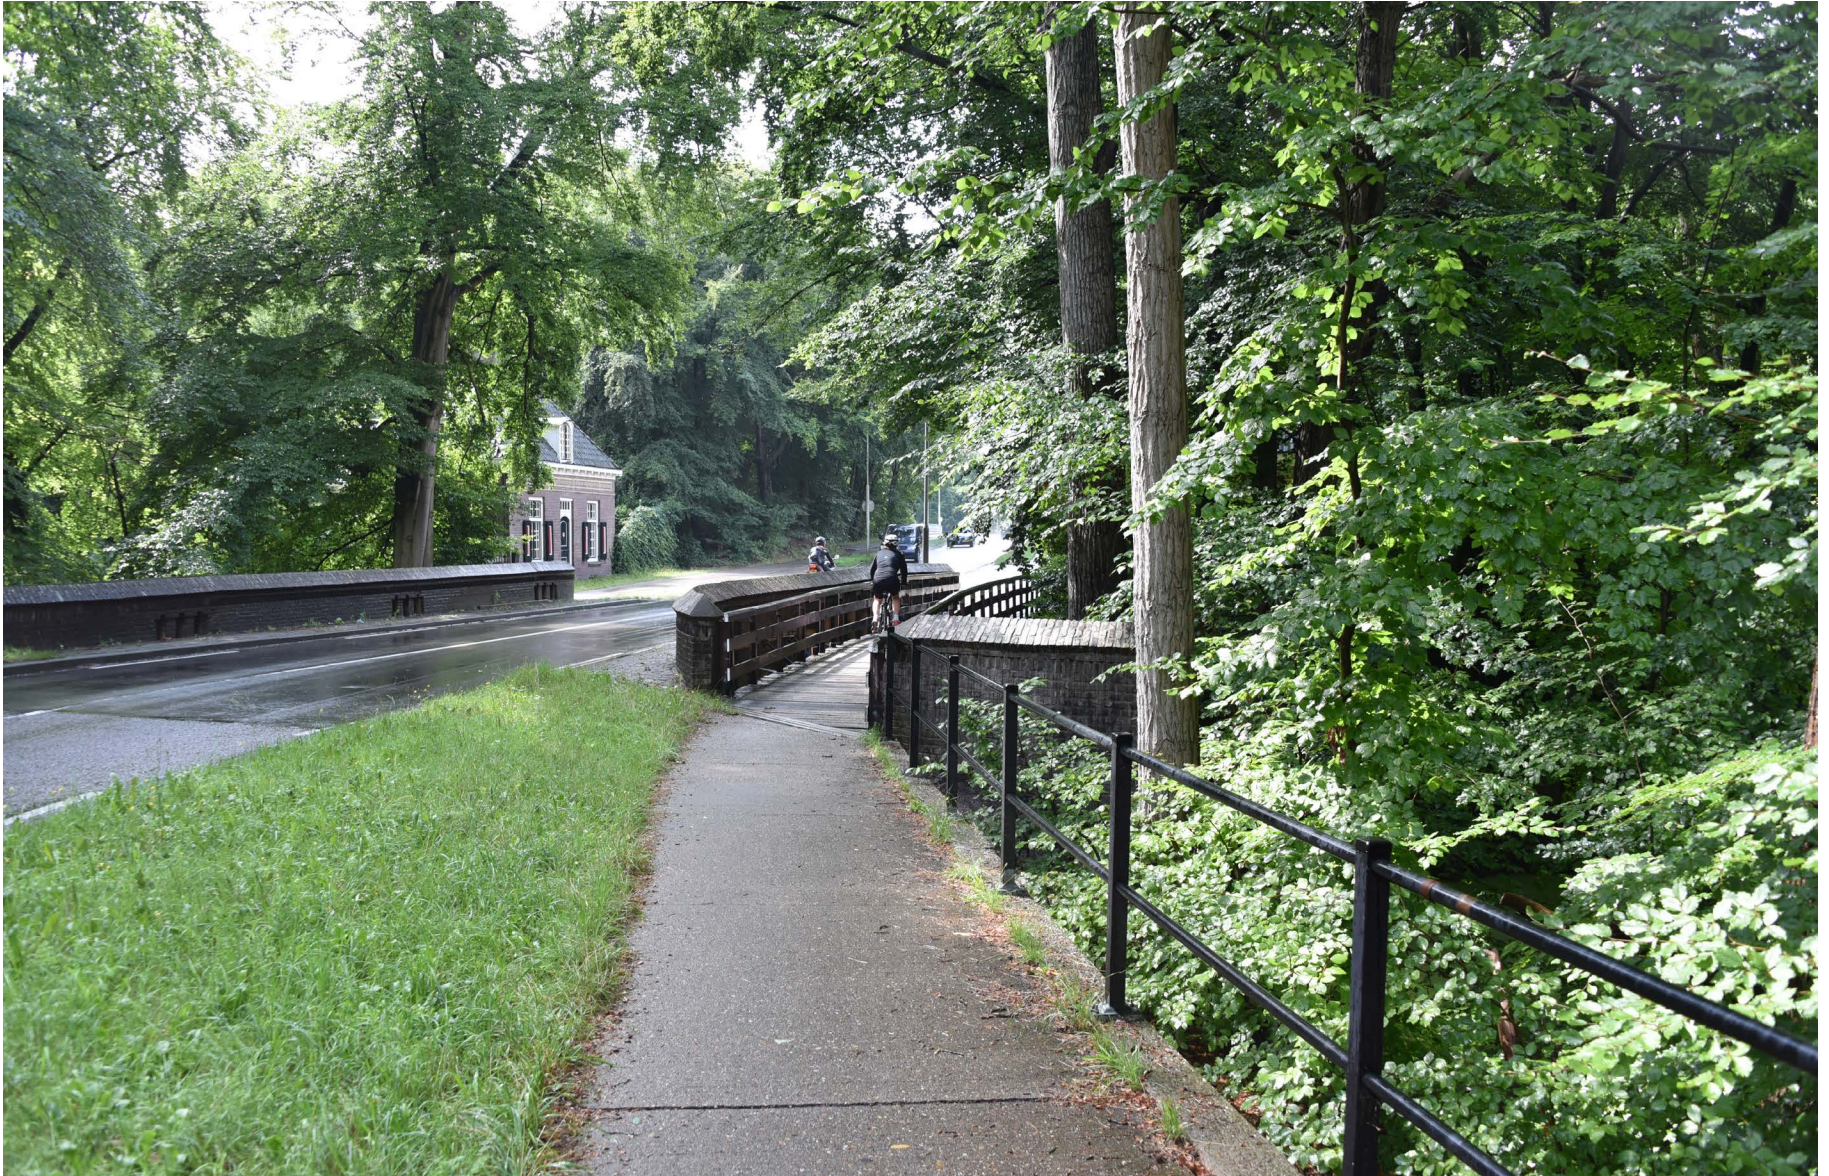
Opmerkelijke aansluiting

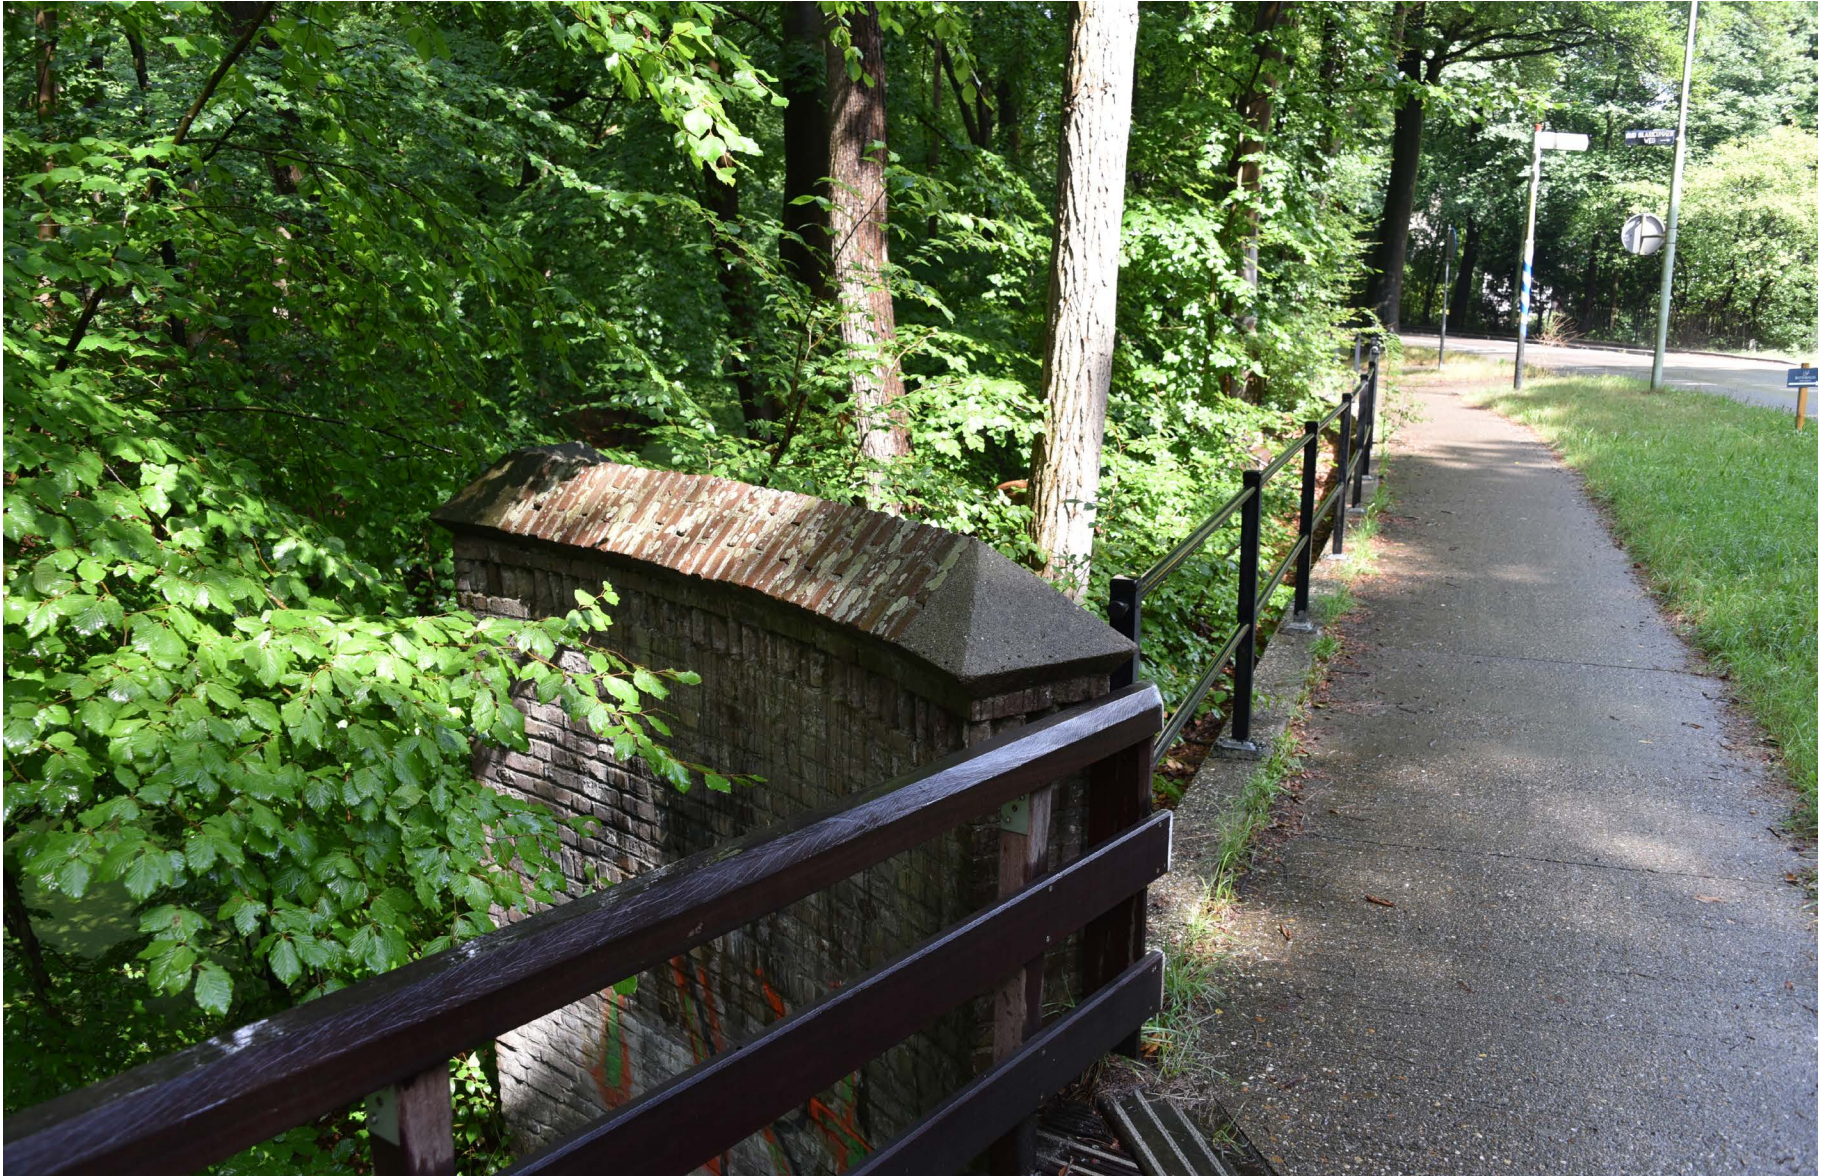
Opmerkelijke aansluiting

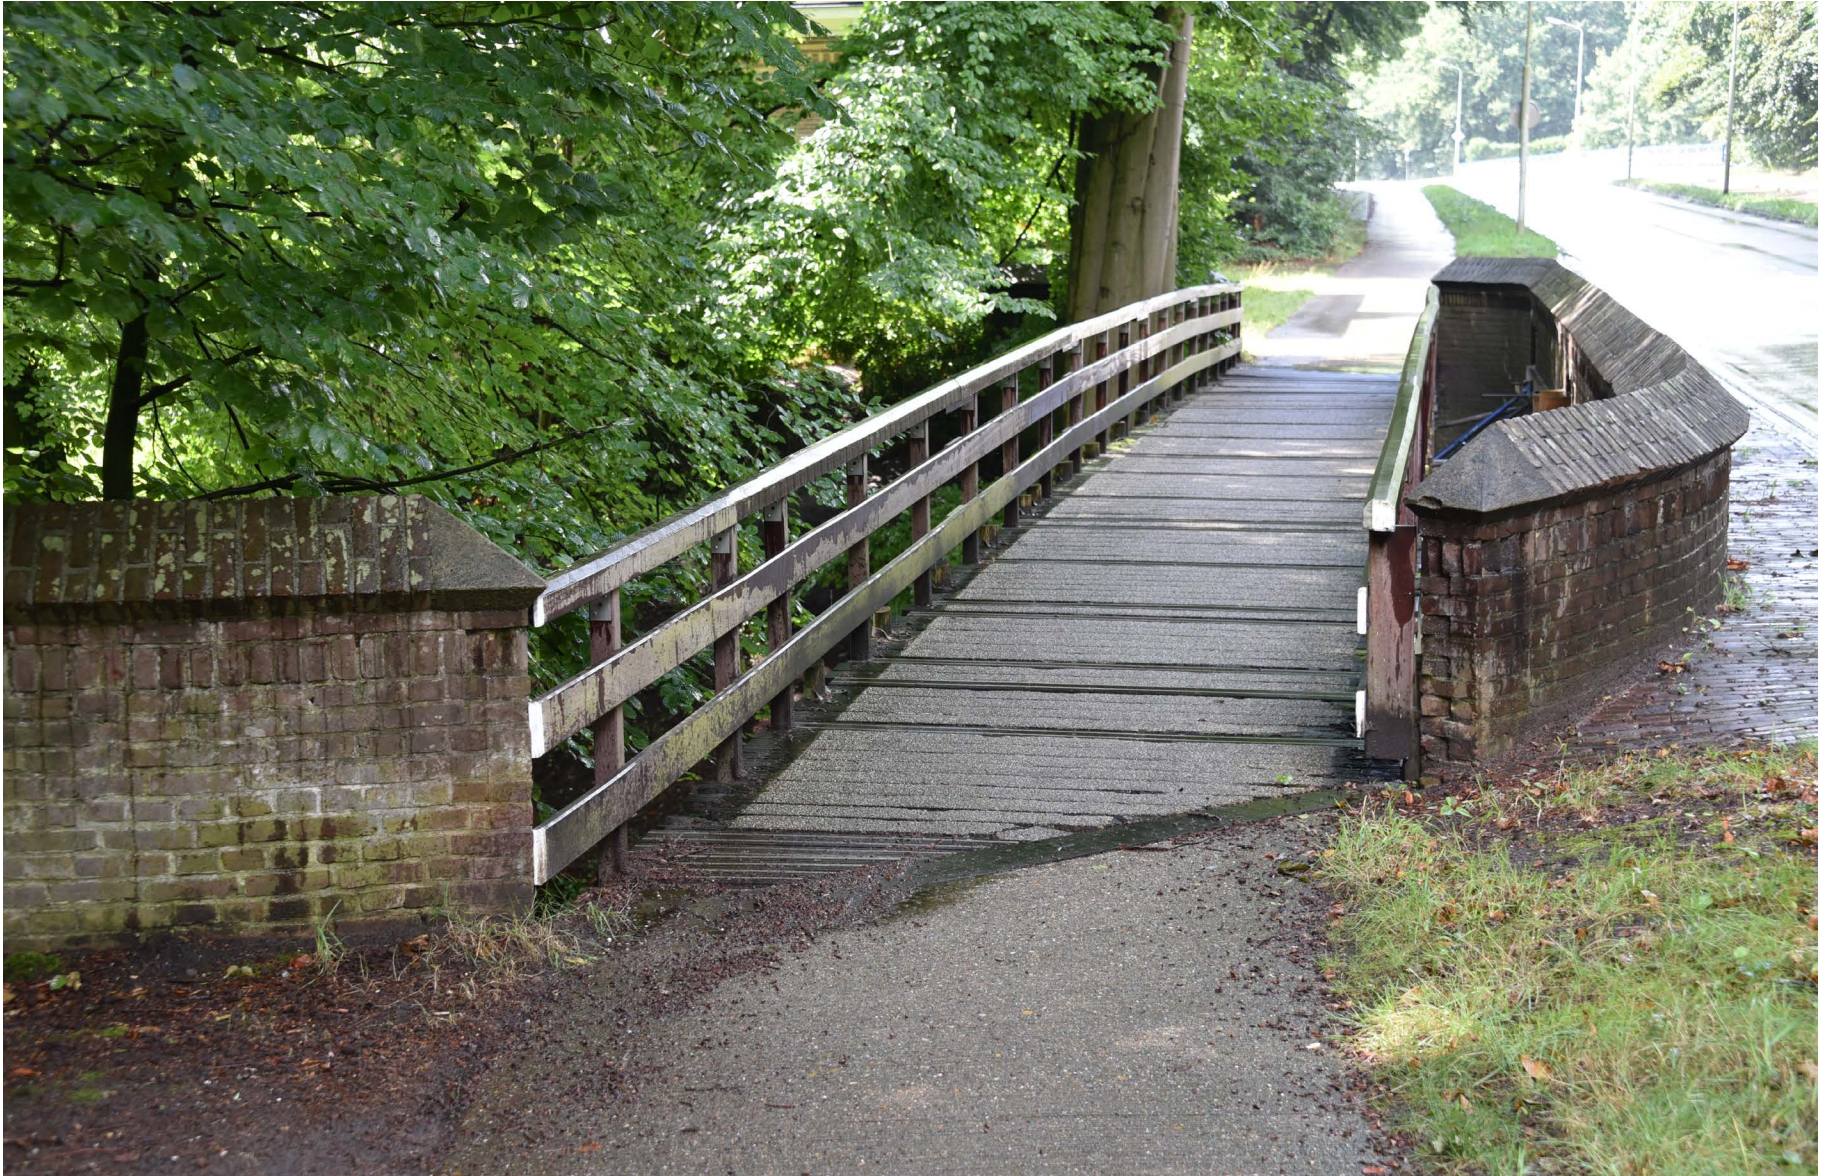
Hierarchie bruggen

- De boogbrug moet zich als onbetwist hoofdmoment manifesteren.
- Beide fietsbruggen dienen in materialisatie en presentie ondergeschikt te zijn aan de gemetselde boogbrug en terughoudend te zijn vormgegeven. Idealiter zijn zo afwezig mogelijk aanwezig. Zij kennen een autonome constructie en een eigen vormtaal.

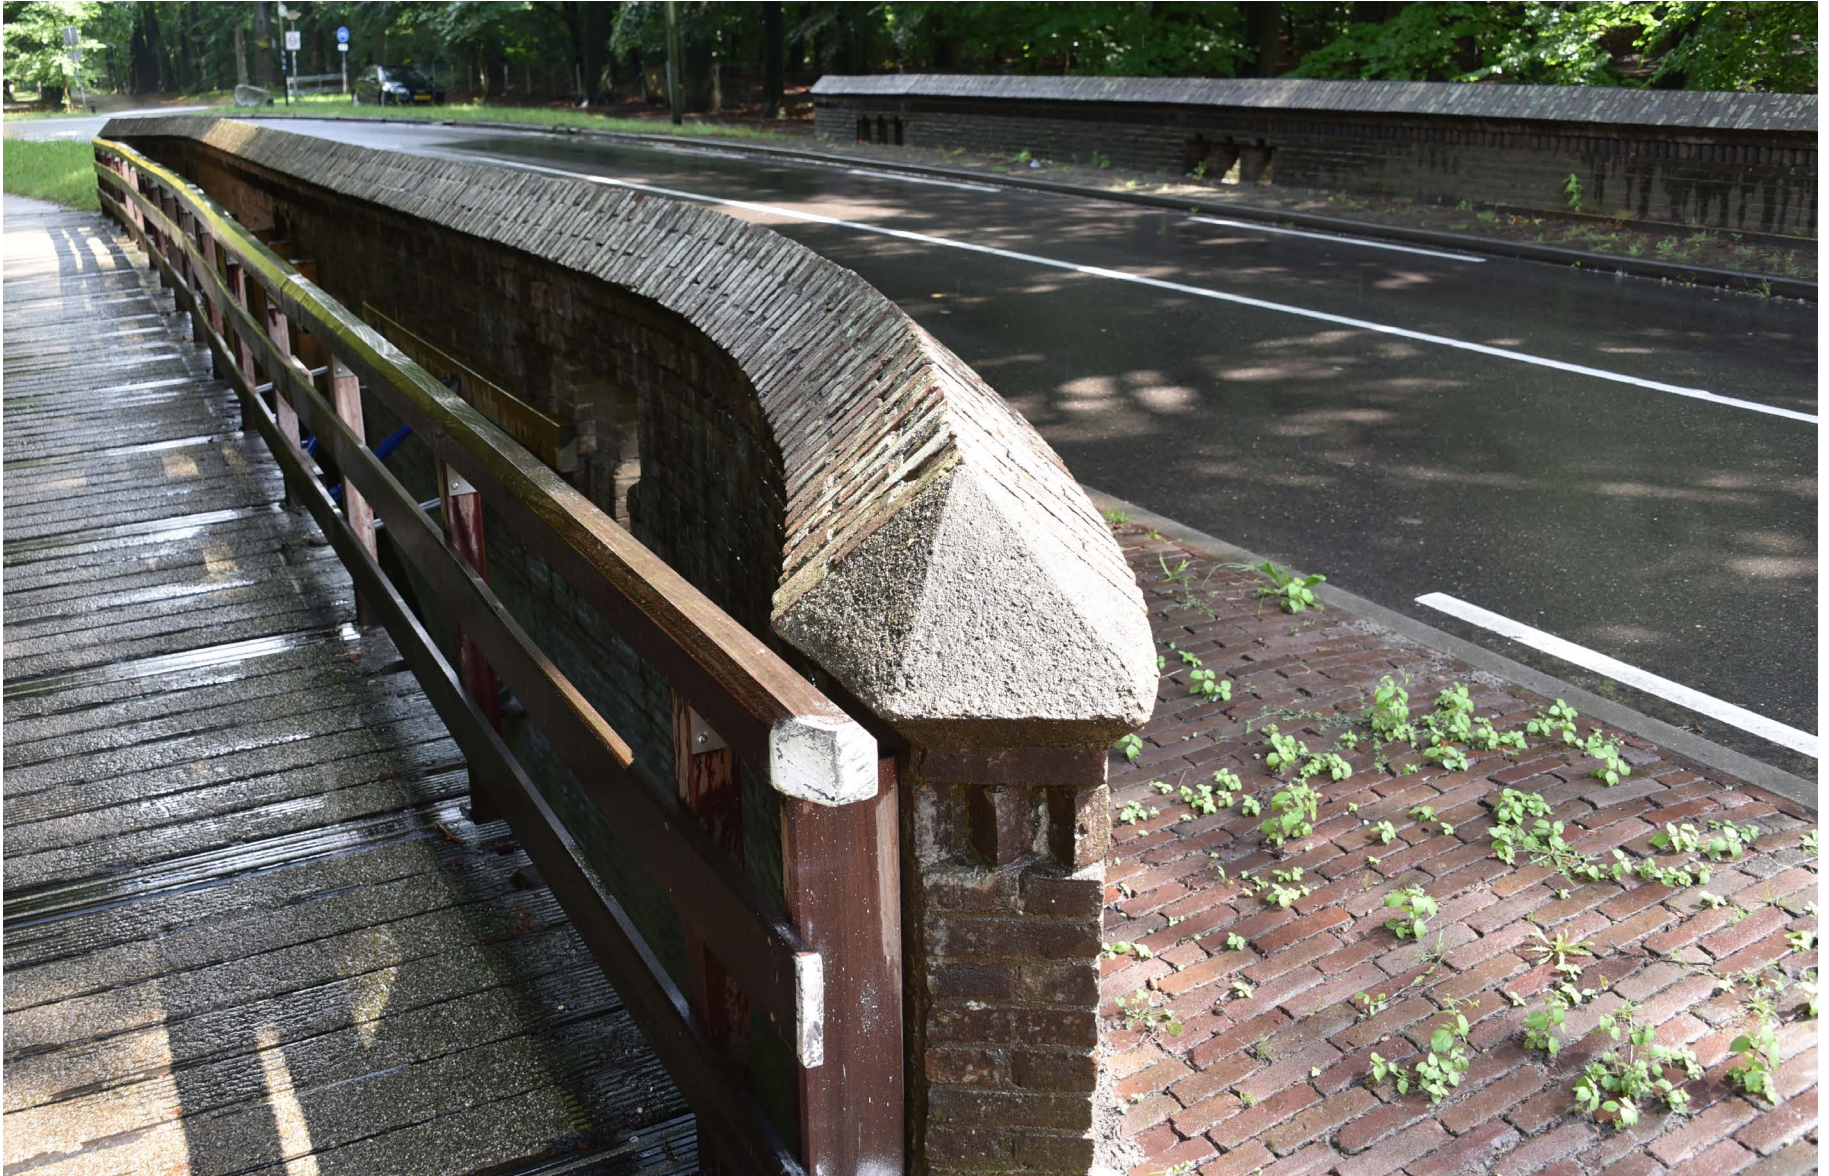
Opmerkelijke details

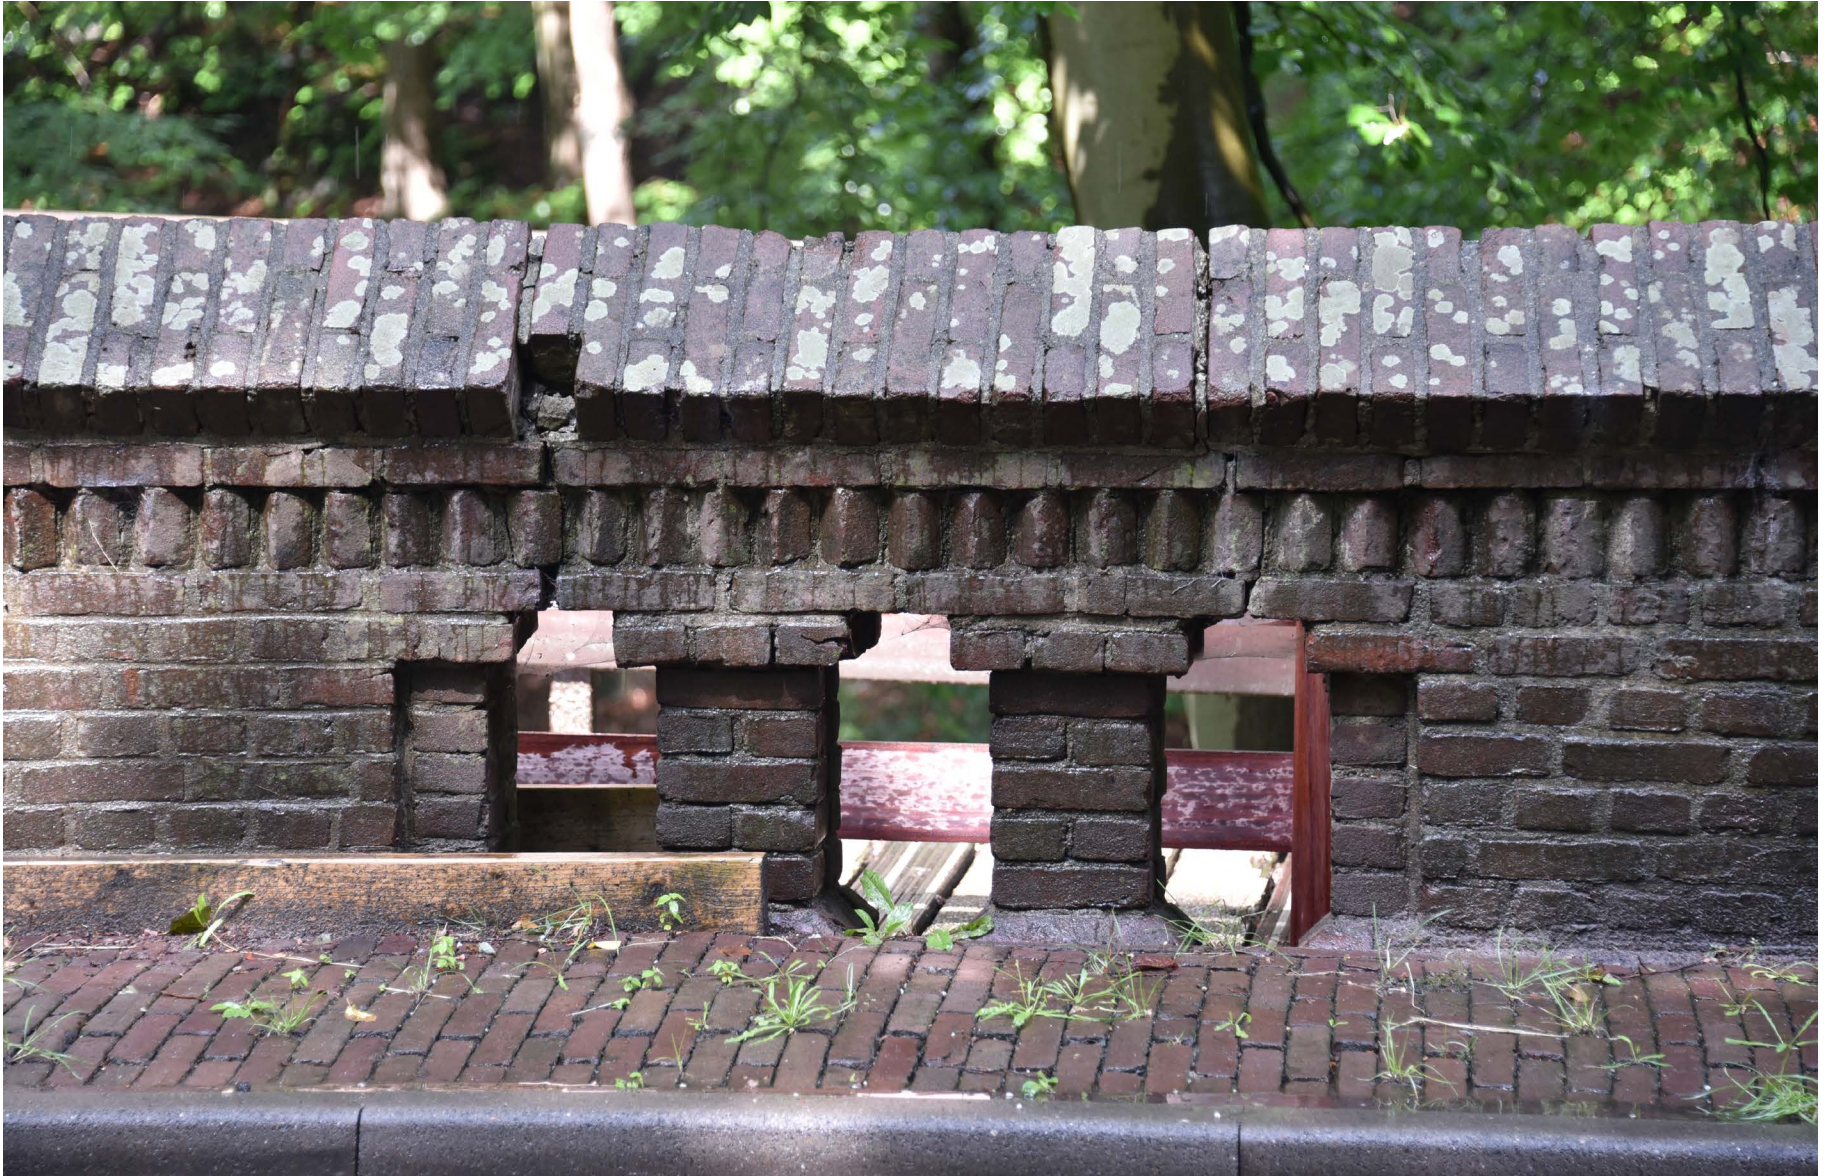
Ophoging en verval

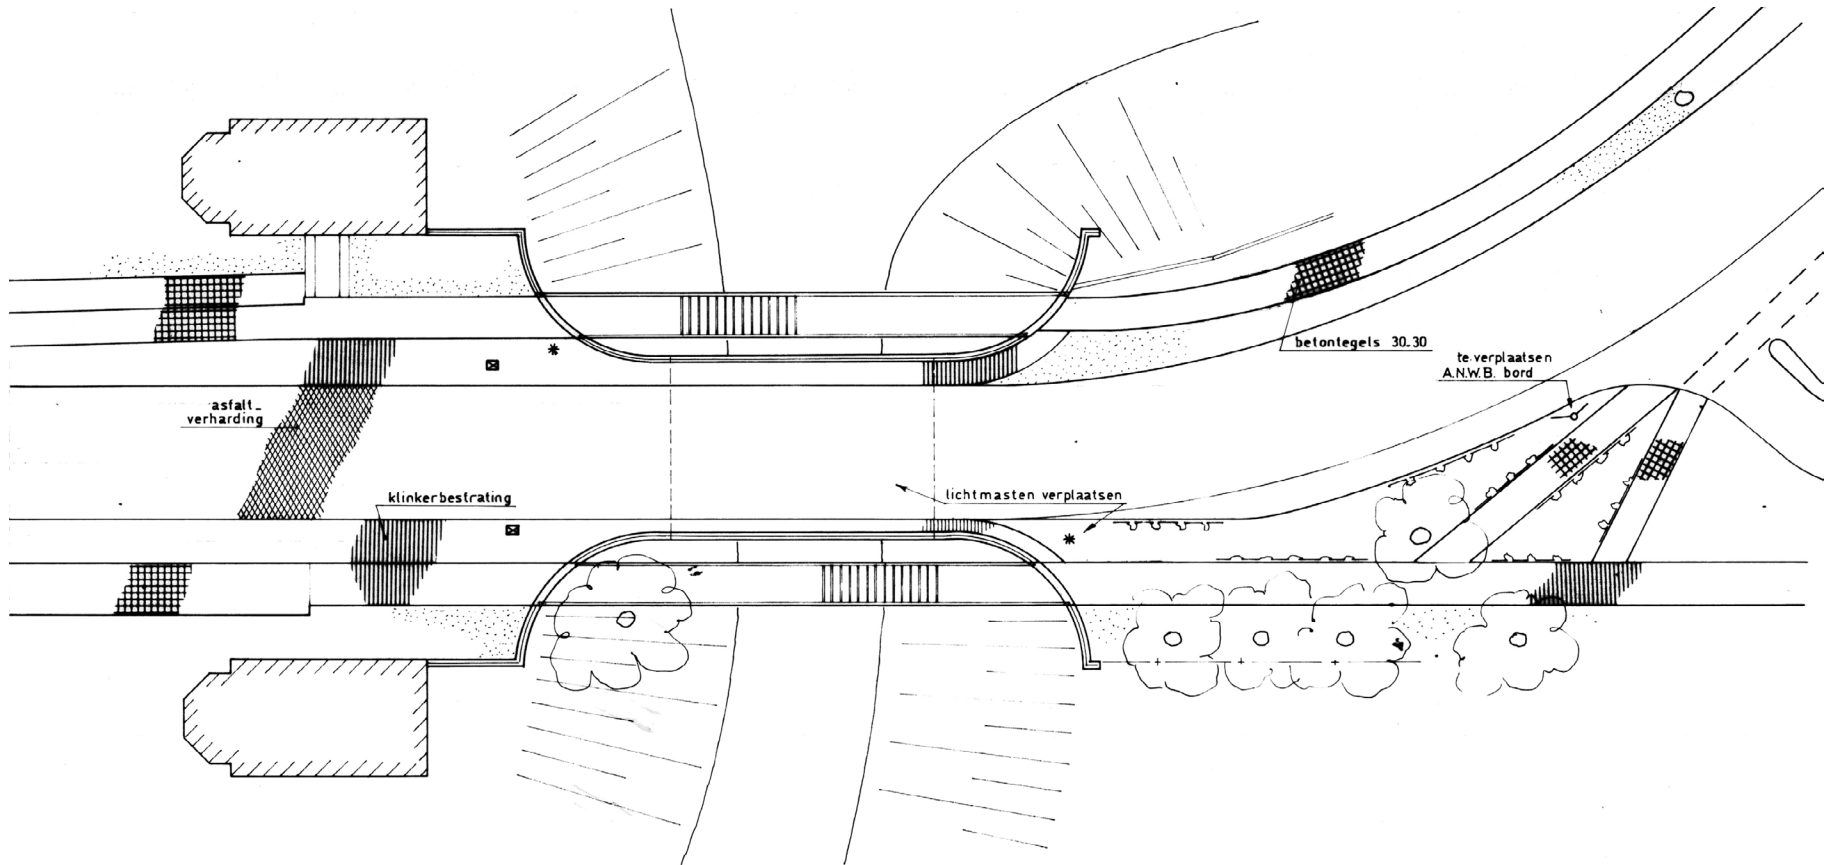
BOVENAANZICHT BESTAAND 1 : 200

Gebouw en brug zijn één ensemble

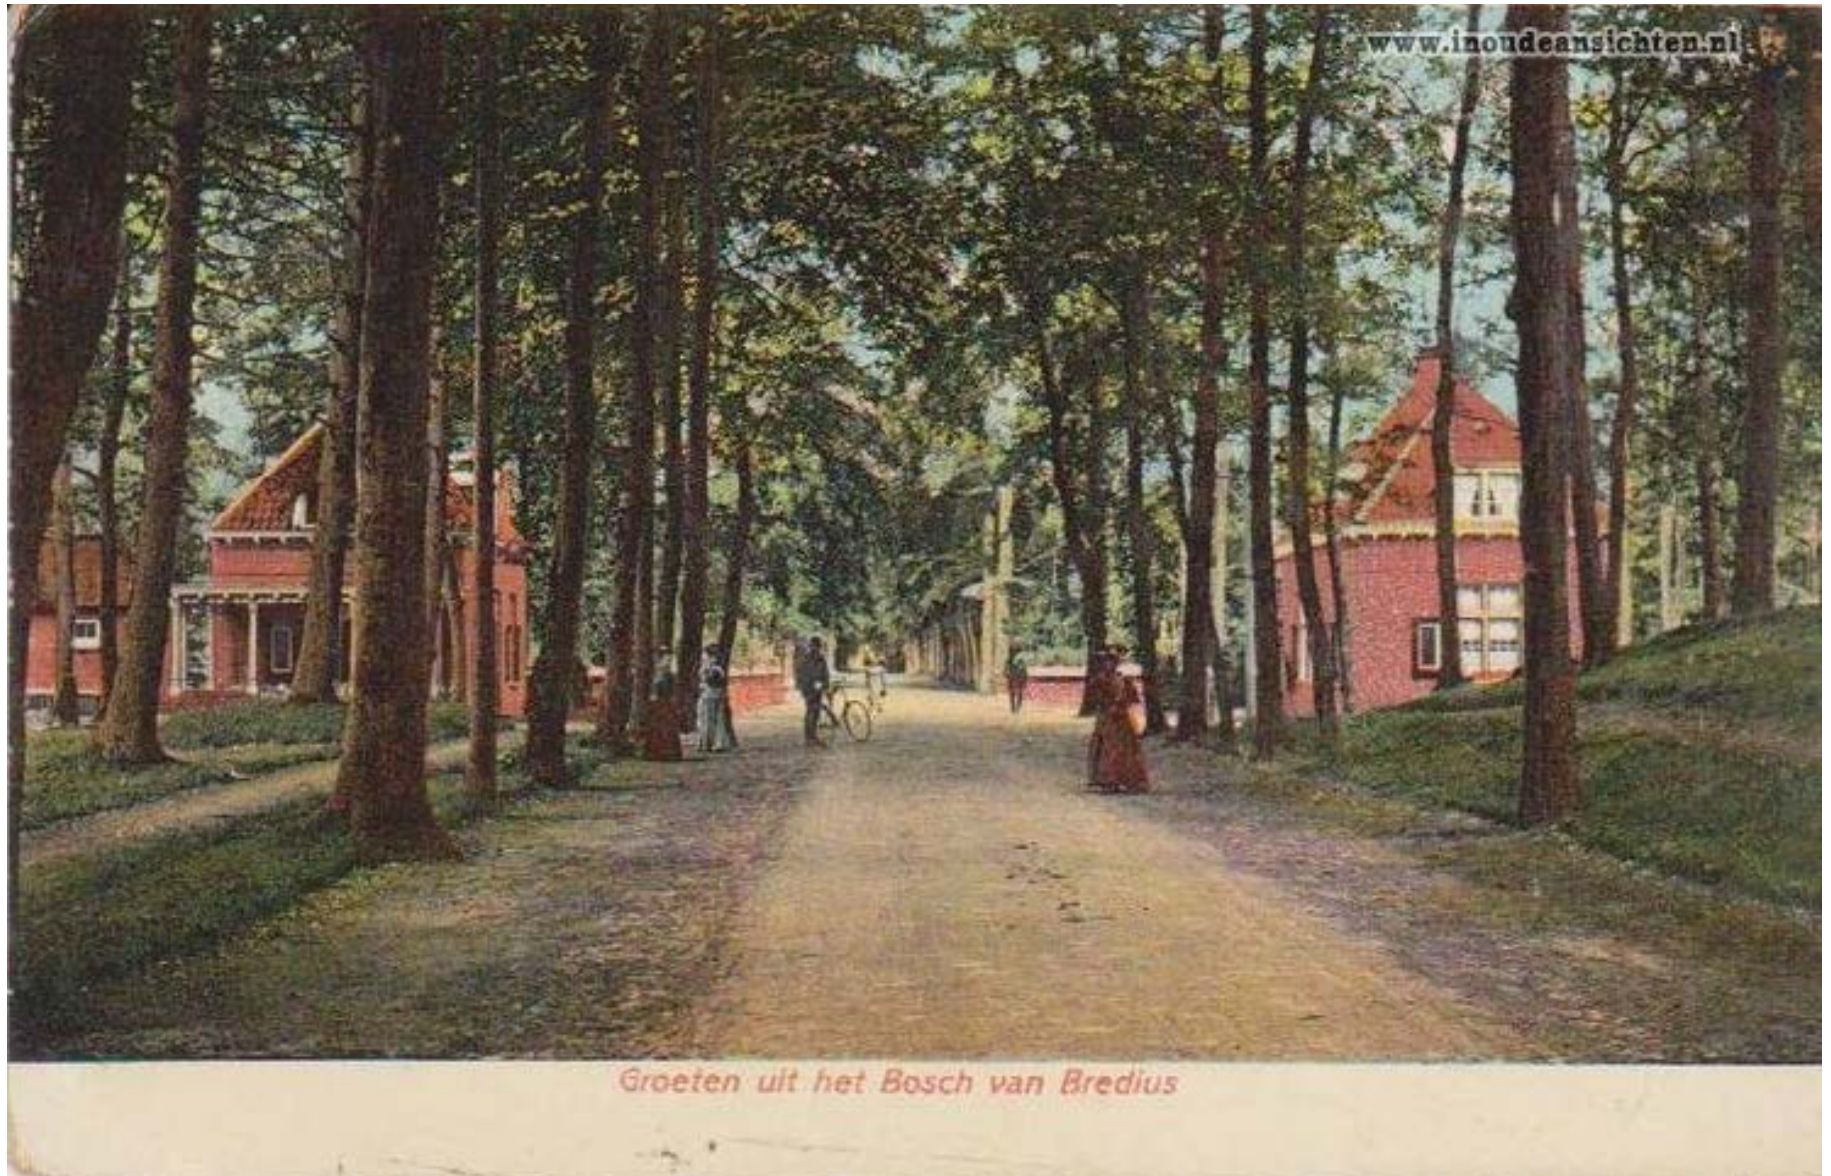
Ondoorbroken muren in zicht

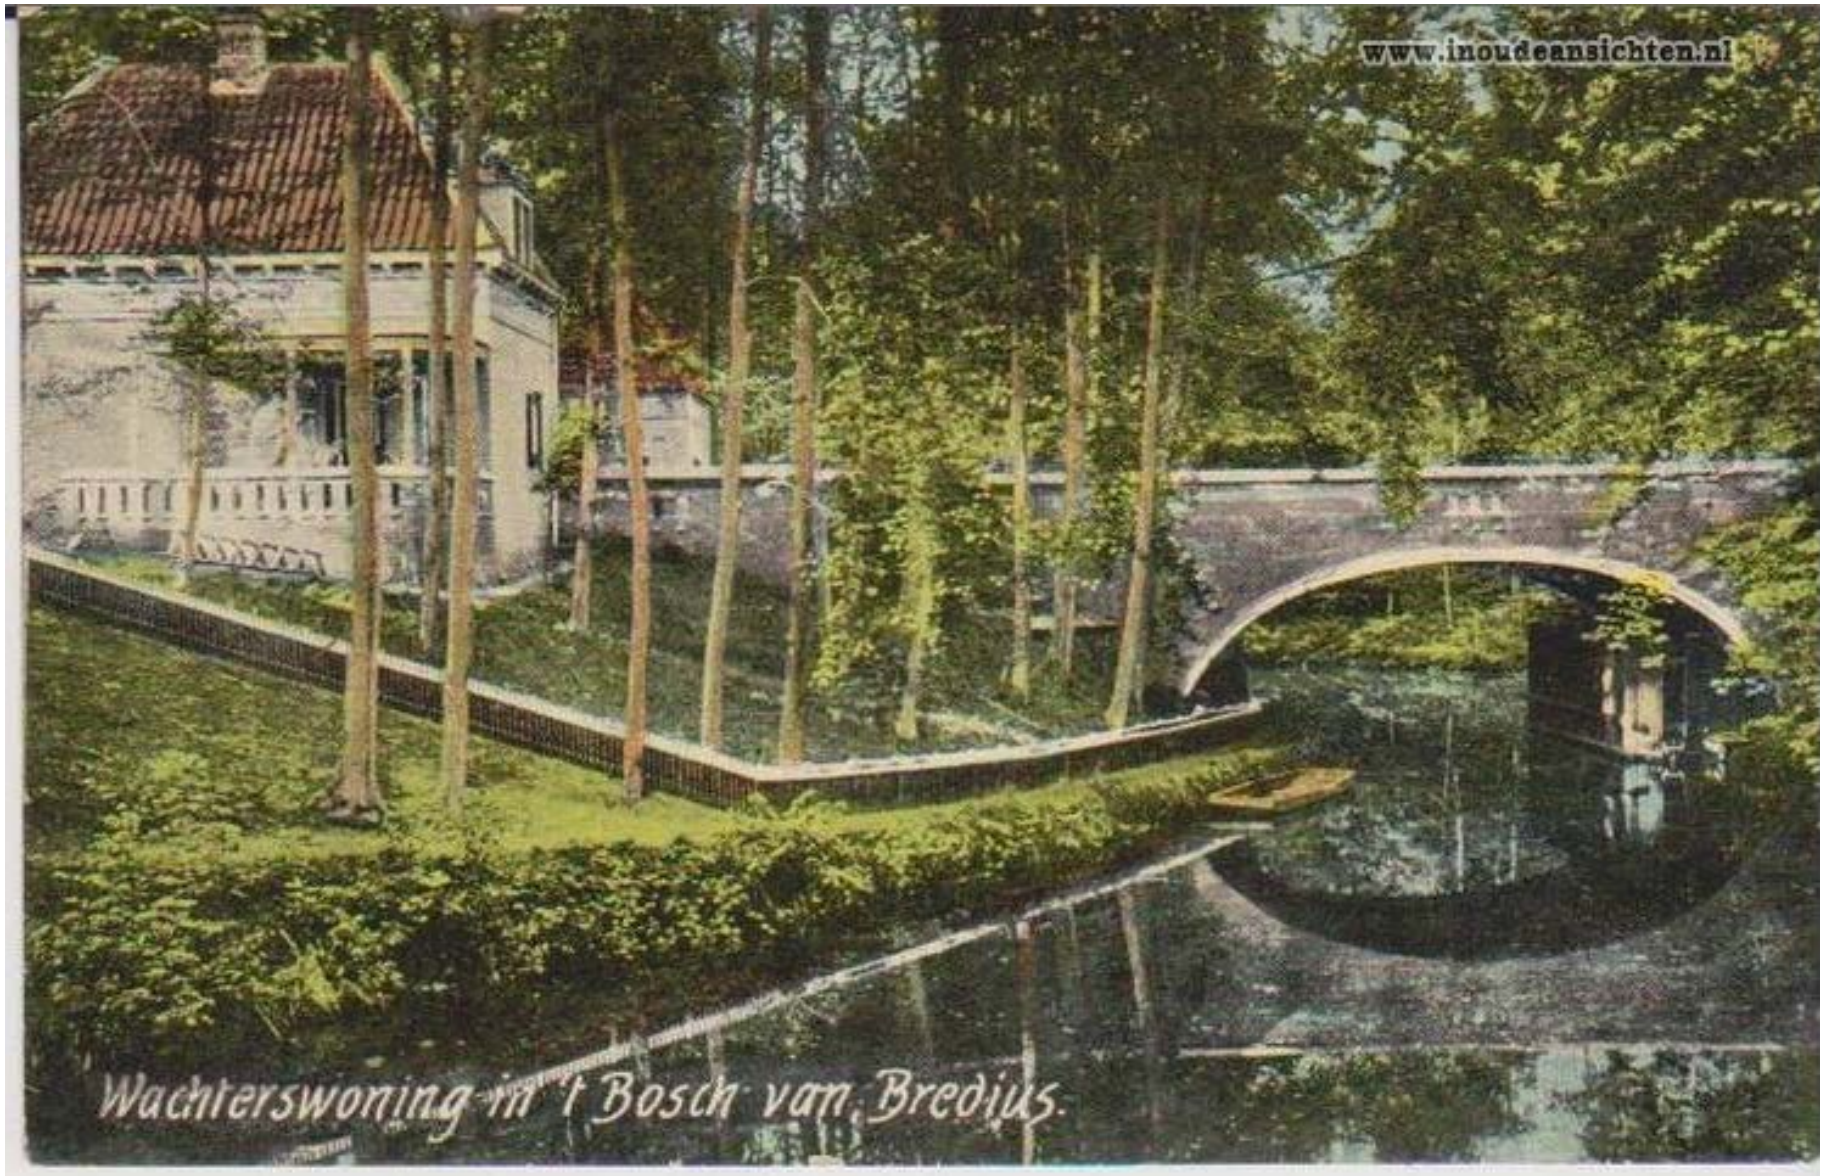
Prachtige boog vs rechte muur

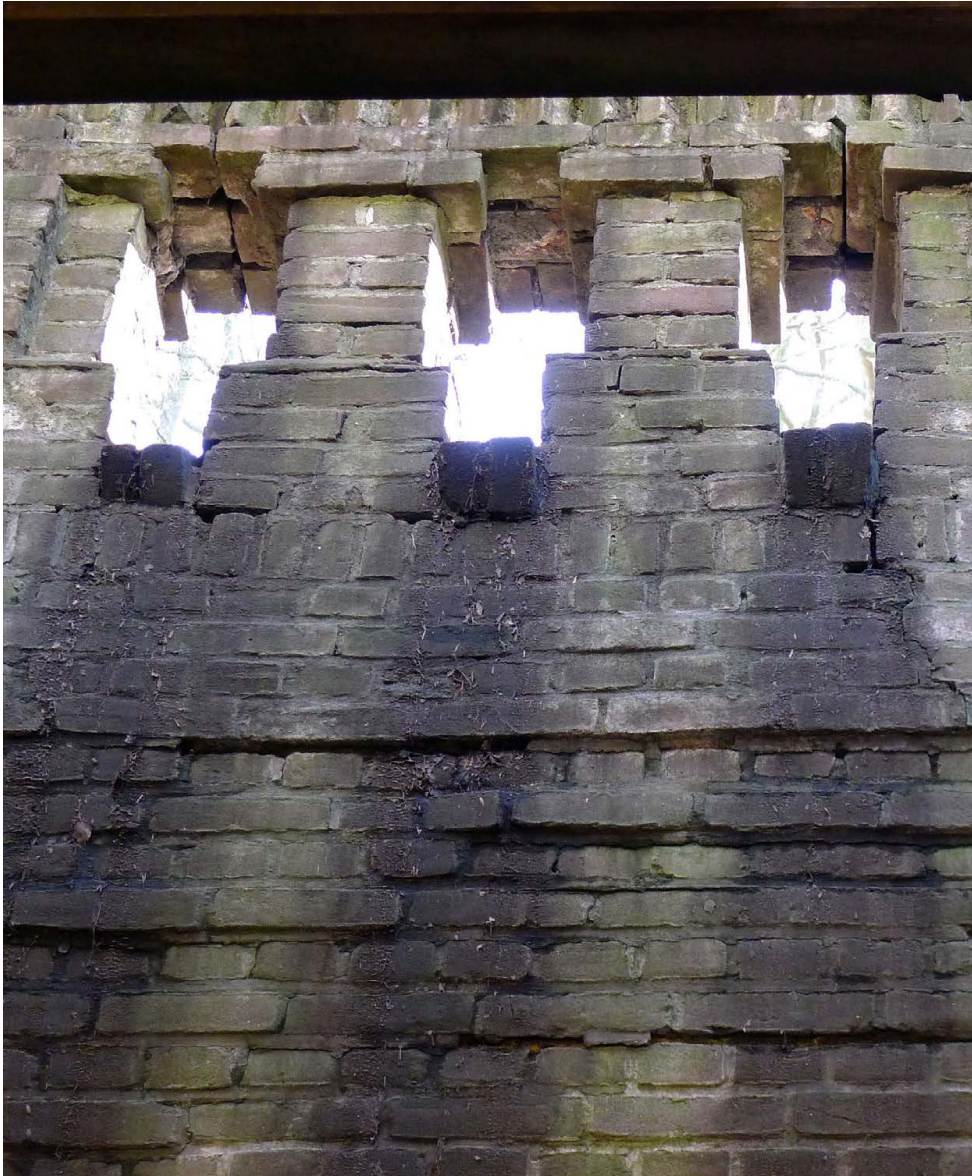
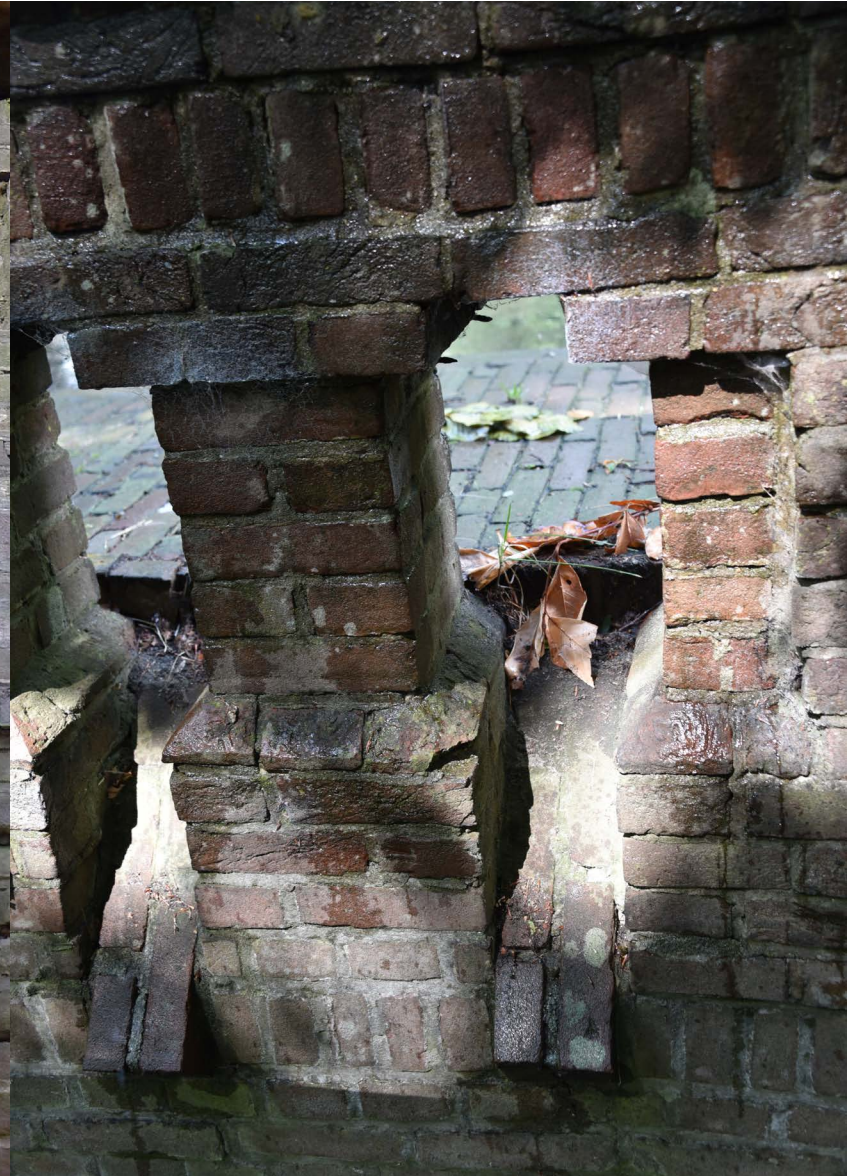
Geraffineerde details

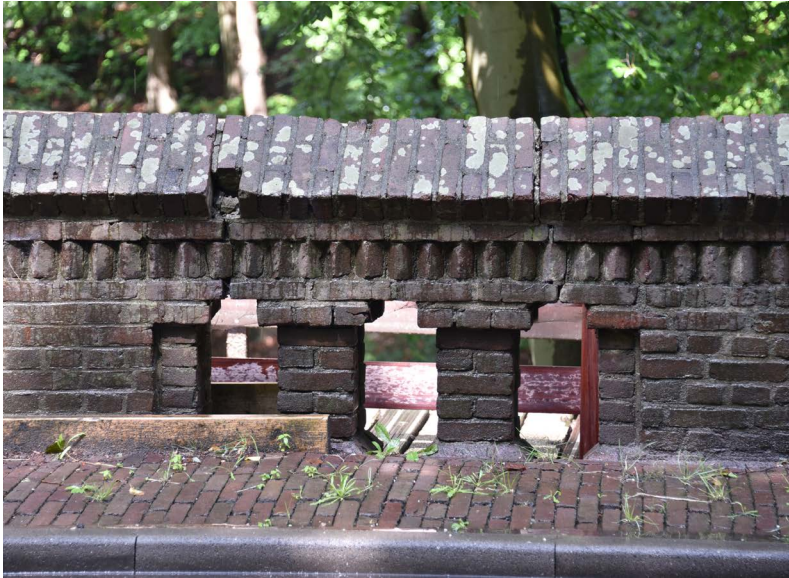
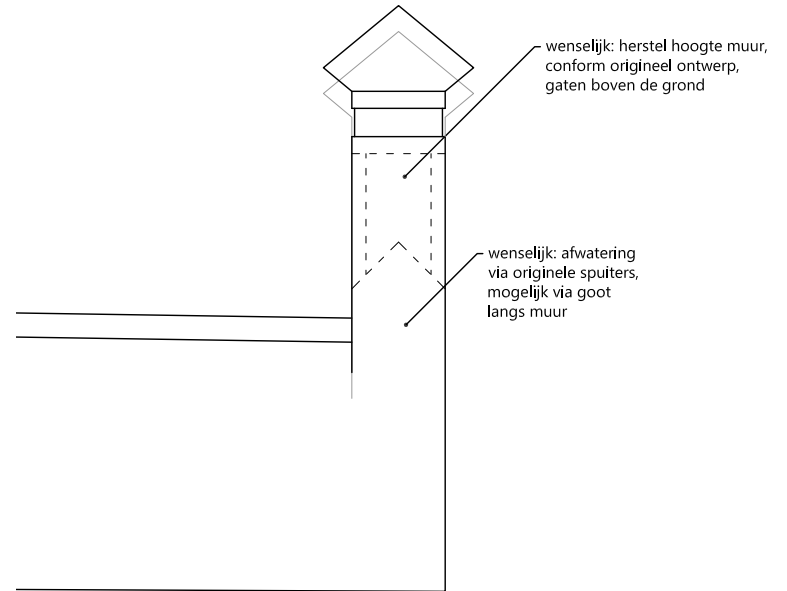
Herstel maatverhoudingen

- Herstel van maatverhoudingen van de brug.
- Herkenbaar maken hoe de muurfragmenten ter weerszijden van het fietspad van oorsprong tot één en hetzelfde kwartronde element behoorden waar later het fietspad door heen is gesneden.
- Herstel van de continuïteit in belijning.
- Herstel van de samenhang op de brug.
