B& Bruggen Oud Bussem

Advies ruimtelijke kwaliteit bruggen Oud Blaricumerweg, Naarden

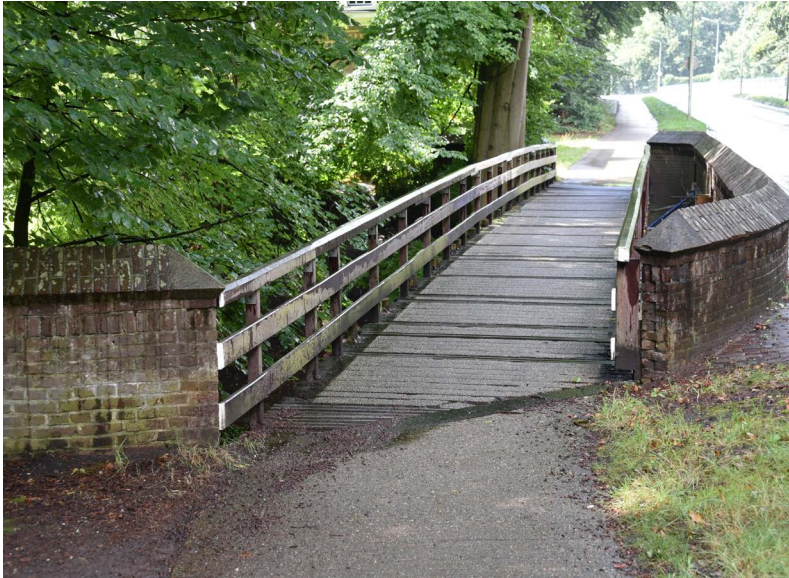
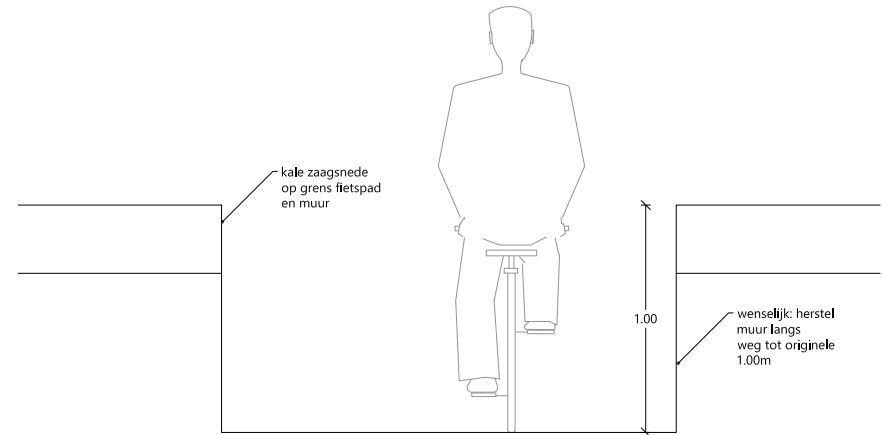
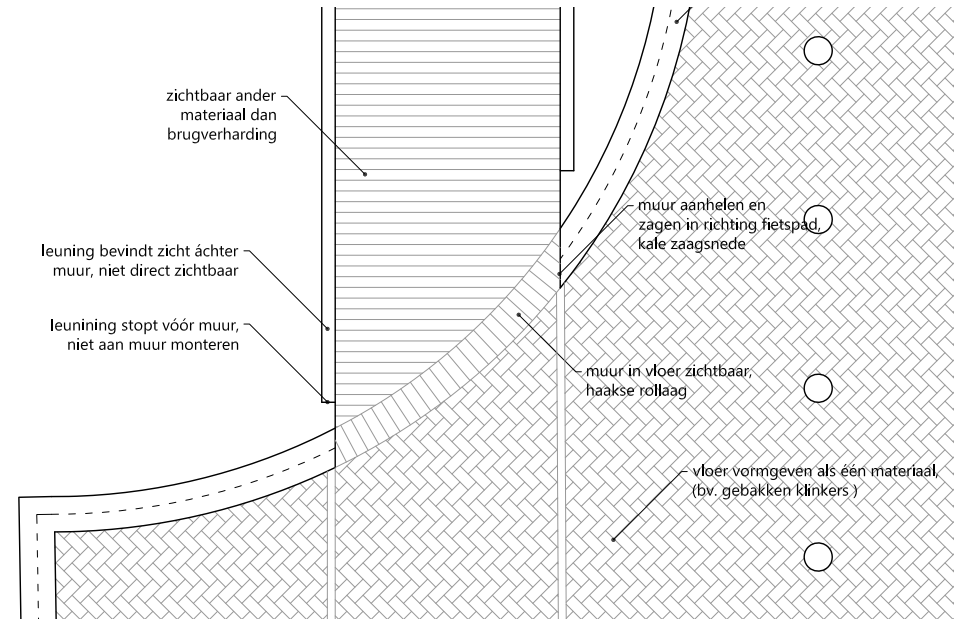
Herstel samenhang muur

- Herstel van maatverhoudingen van de brug.
- Herkenbaar maken hoe de muurfragmenten ter weerszijden van het fietspad van oorsprong tot één en hetzelfde kwartronde element behoorden waar later het fietspad door heen is gesneden.
- Herstel van de continuïteit in belijning.
- Herstel van de samenhang op de brug.

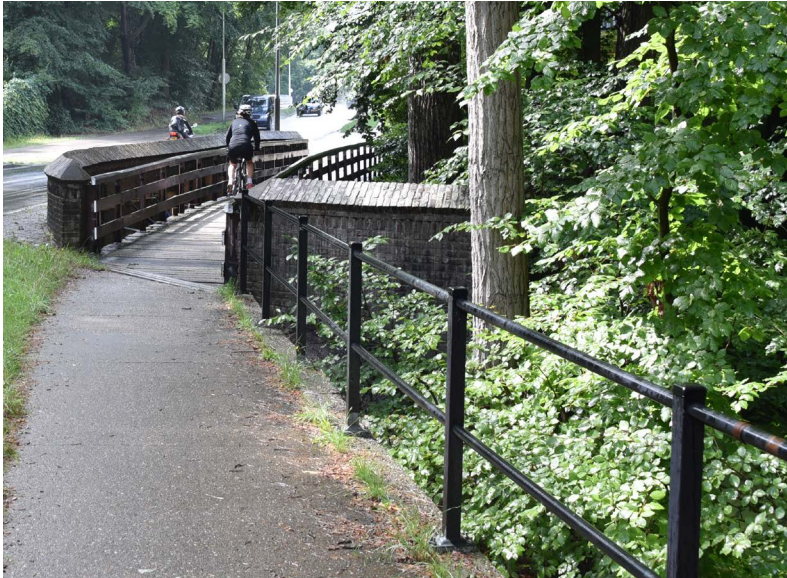
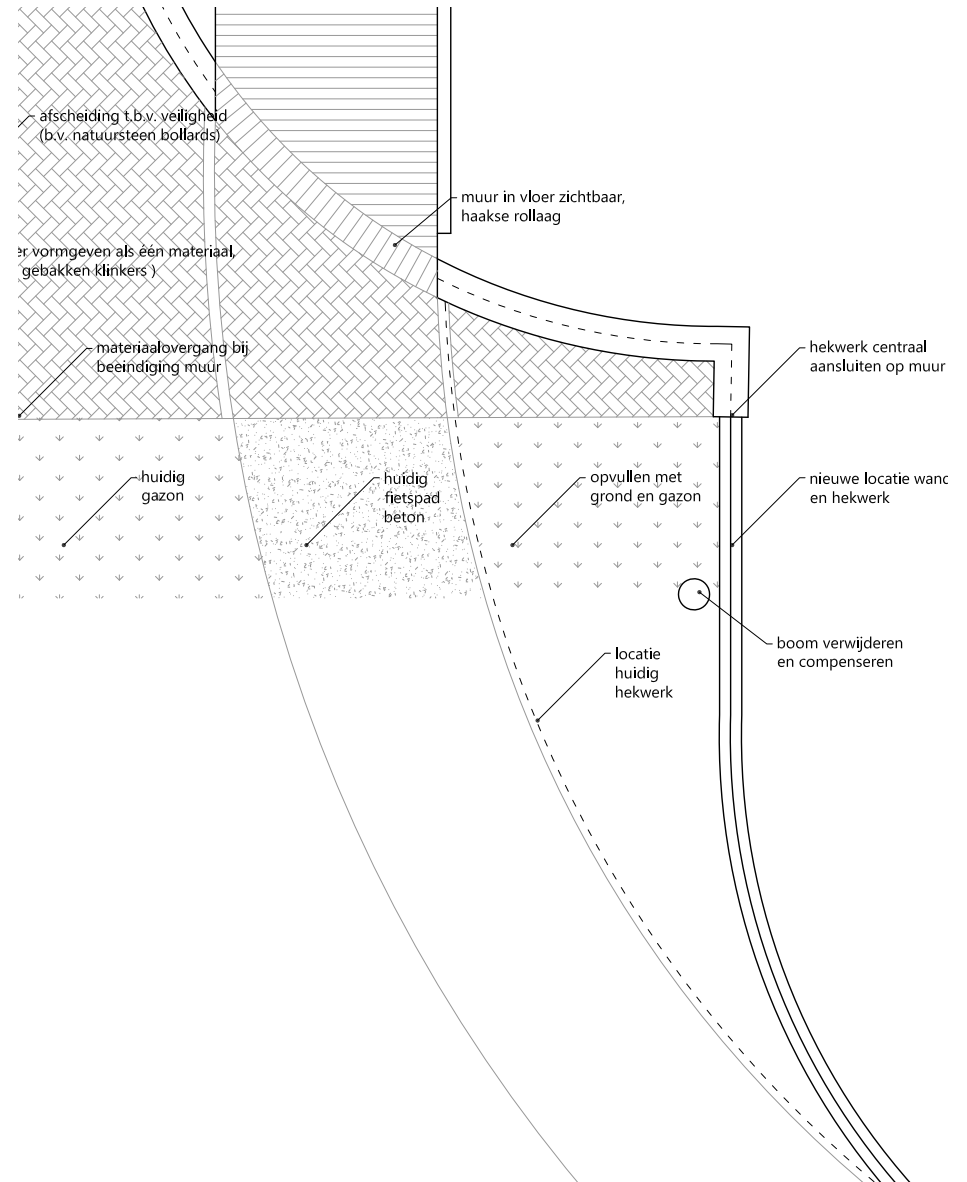
Herstel samenhang muur

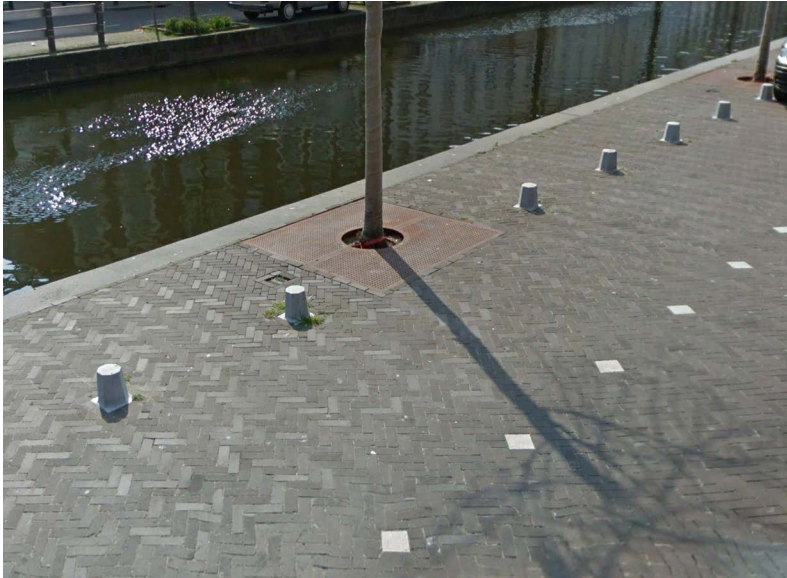
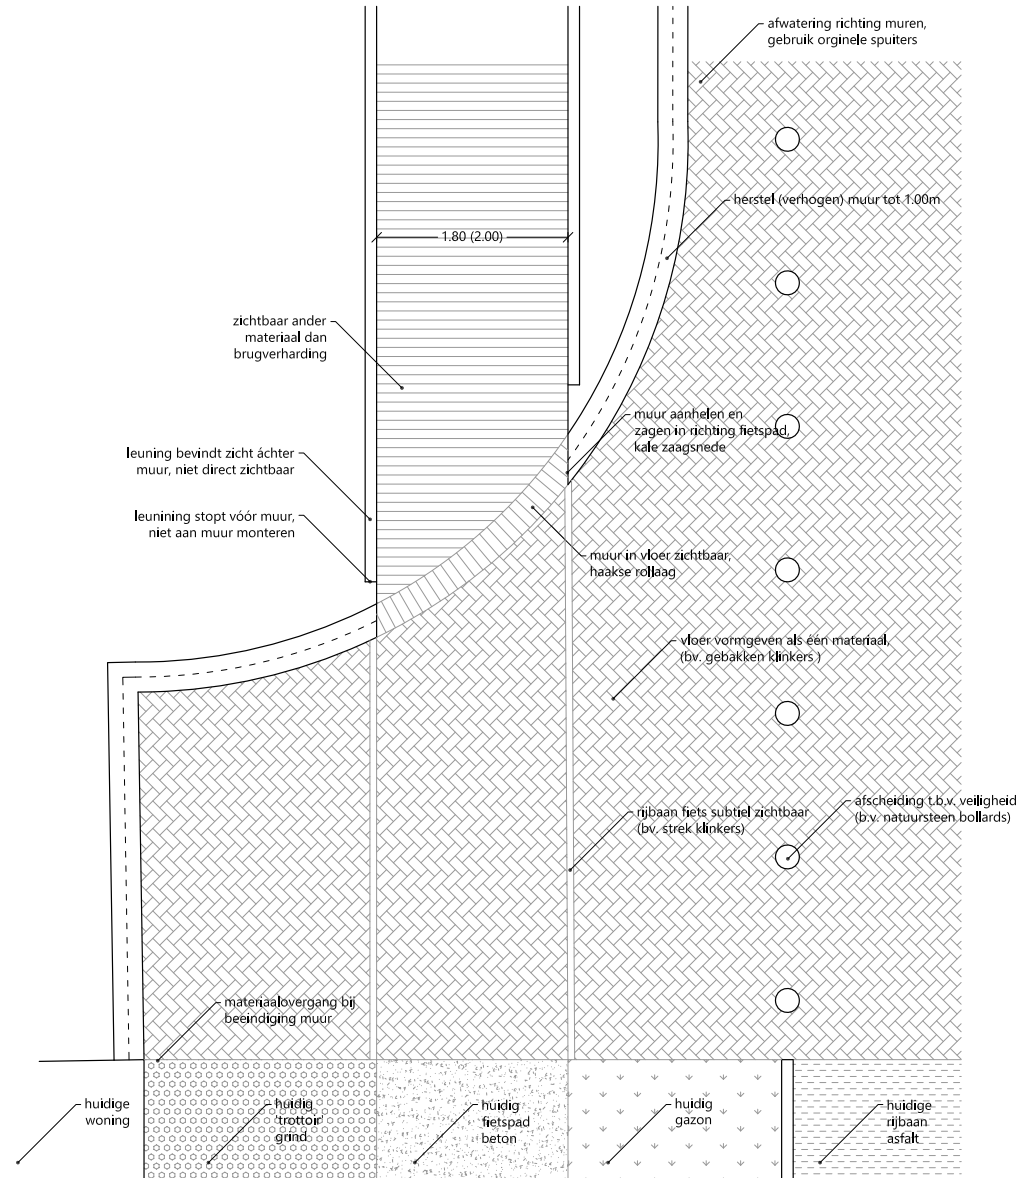
Herstel continuïteit belijning

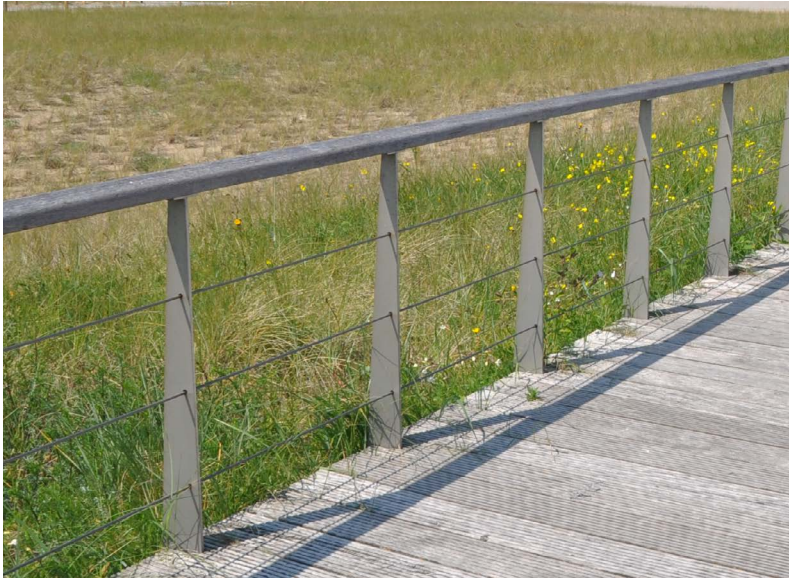
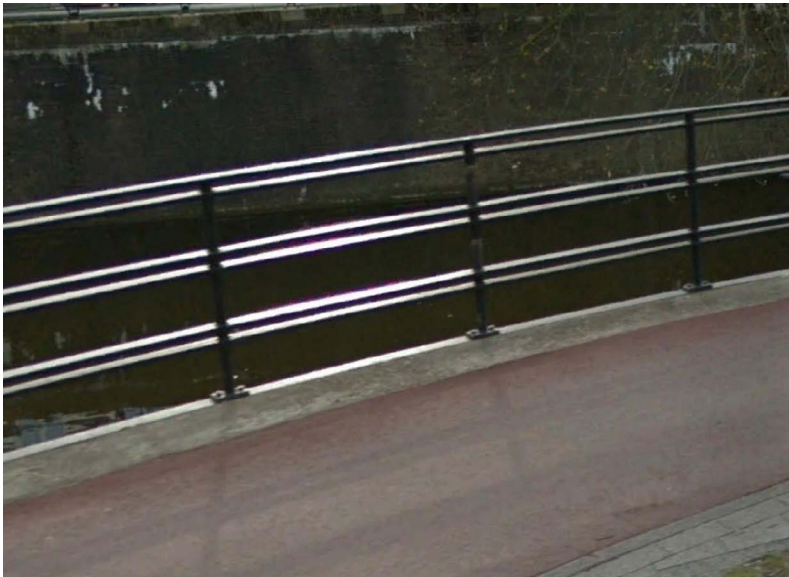
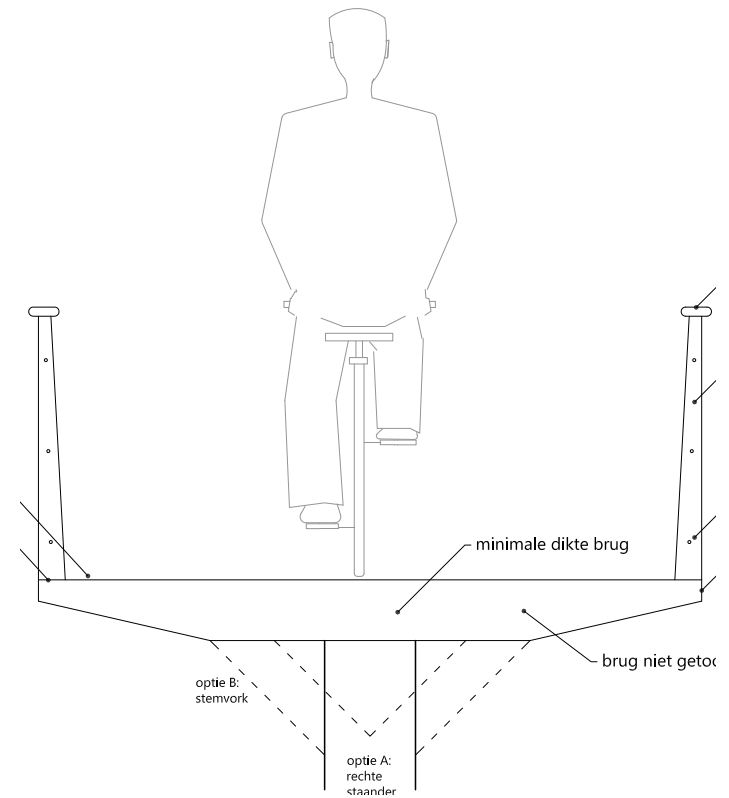
Ruimtelijk minimaal aanwezig

- Fietsbruggen blijven op huidige positie
- Beide fietsbruggen zijn ruimtelijk minimaal aanwezig.
- Beide fietsbruggen zijn ieder als één samenhangend object vormgegeven.
- De fietsbruggen zijn als latere, autonome toevoeging 'leesbaar'.
- De draagconstructie van de fietsbruggen (de 'onderbouw') mag niet interfereren met de open boog van de historische brug
- De totale hoogte (inclusief de reling) blijft onder de hoogte van de stenen brug.

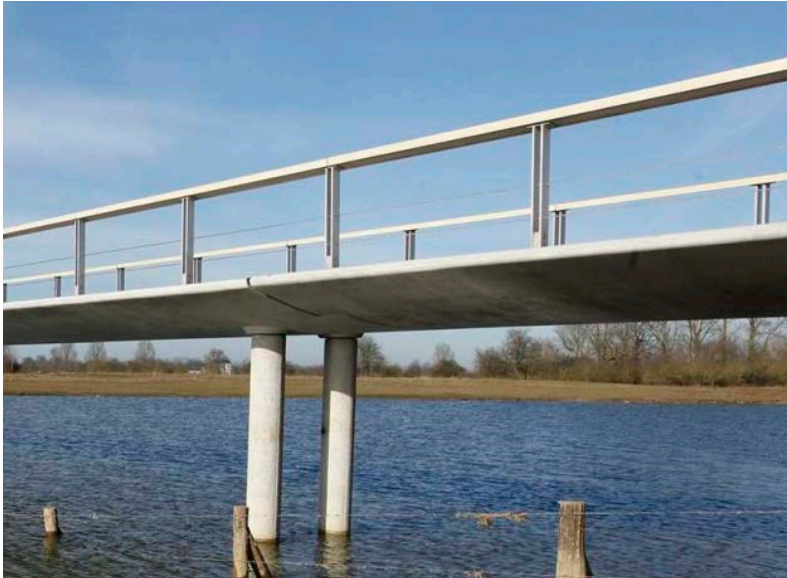
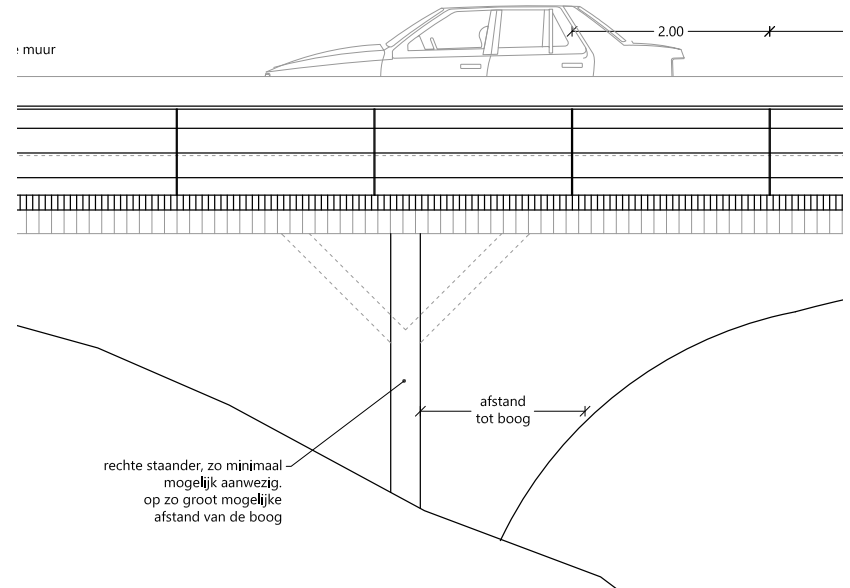
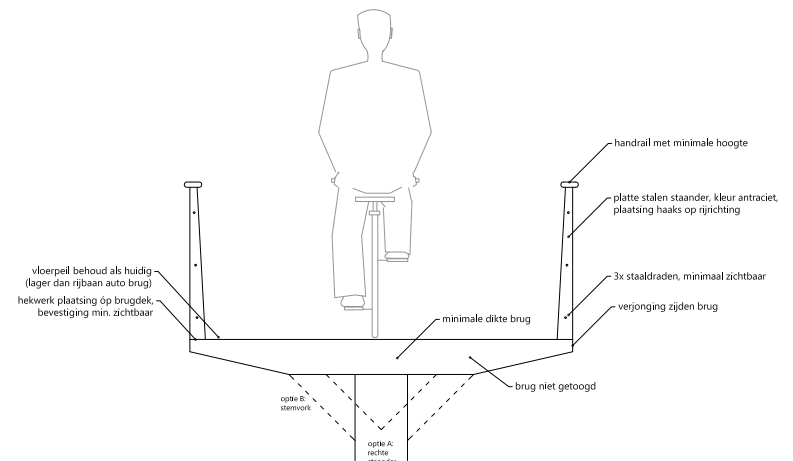
Samenhangende vormgeving, één object

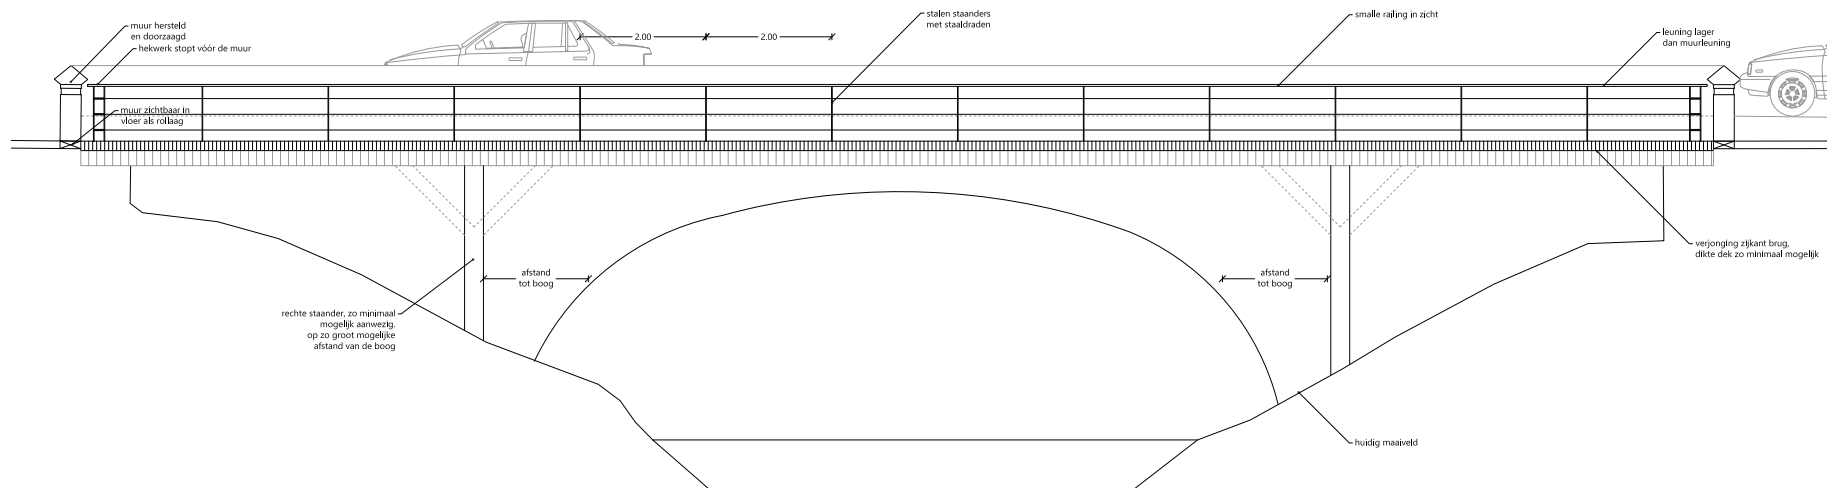
Autonome toevoeging leesbaar

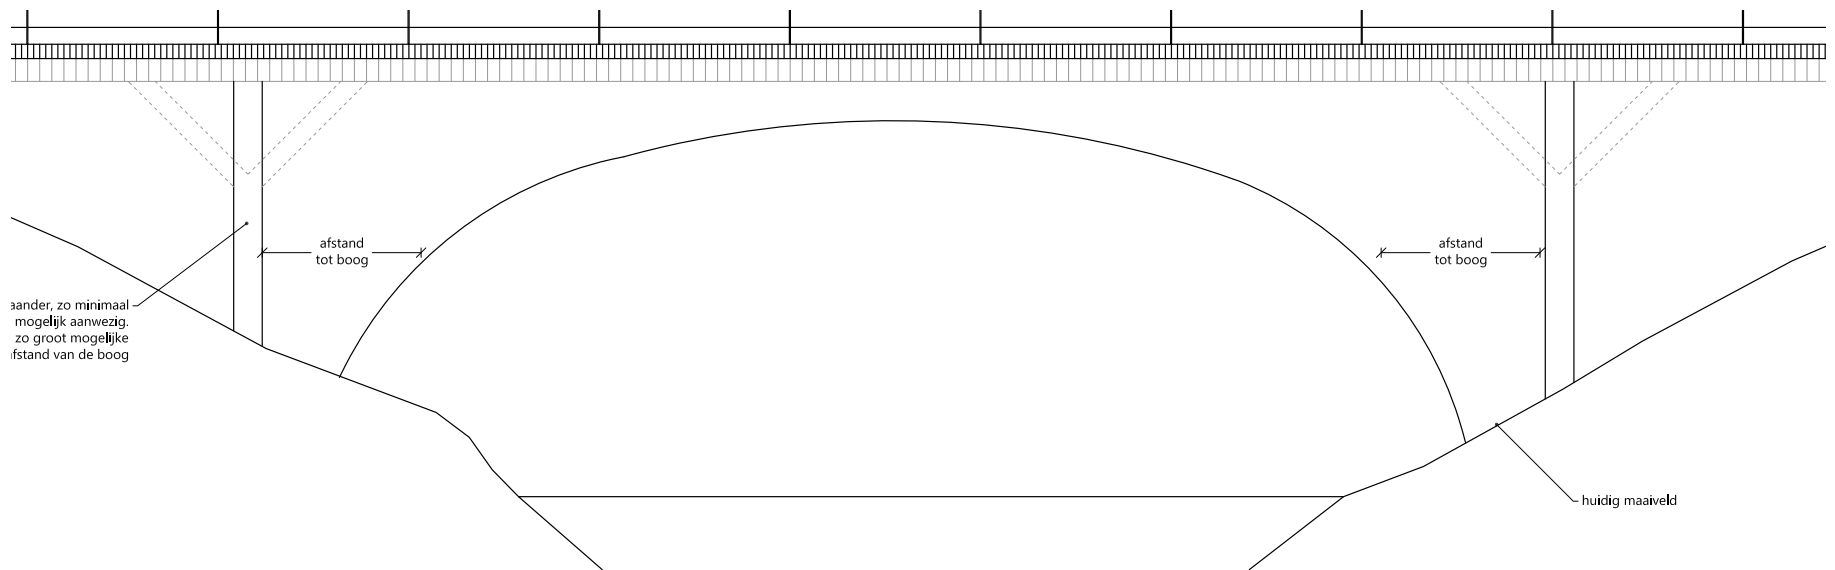
Draagconstructie interfereert niet met boog
