# Beheerplan Oude Begraafplaats

Deelplan ten behoeve van het groen op de Oude Begraafplaats

Stichting tot behoud van de Oude Begraafplaats van Naarden en de gemeente Naarden

Juni 2007

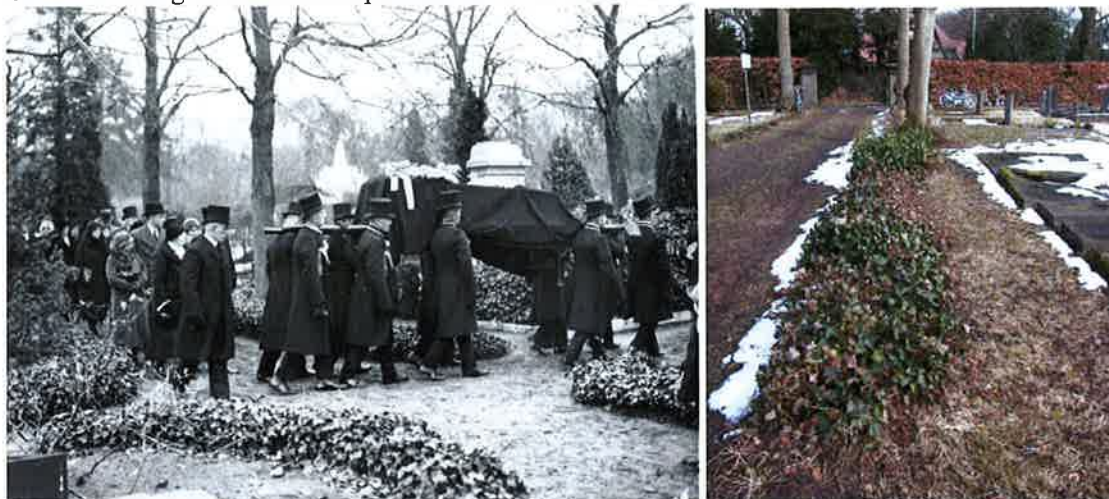
Oude en huidige situatie klimopranden in de hoofdlaan:

De grote lanen op de begraafplaats zijn onverhard en deels met gras begroeid. De twee lanen in kruisvorm worden geflankeerd door linden. In de hoofdlaan staan tussen de linden drie lariksen. Onder de lindebomen bevindt zich hier en daar een strook hederas als restant van een, oorspronkelijk ononderbroken, klimoprands (zie foto op pagina 16).

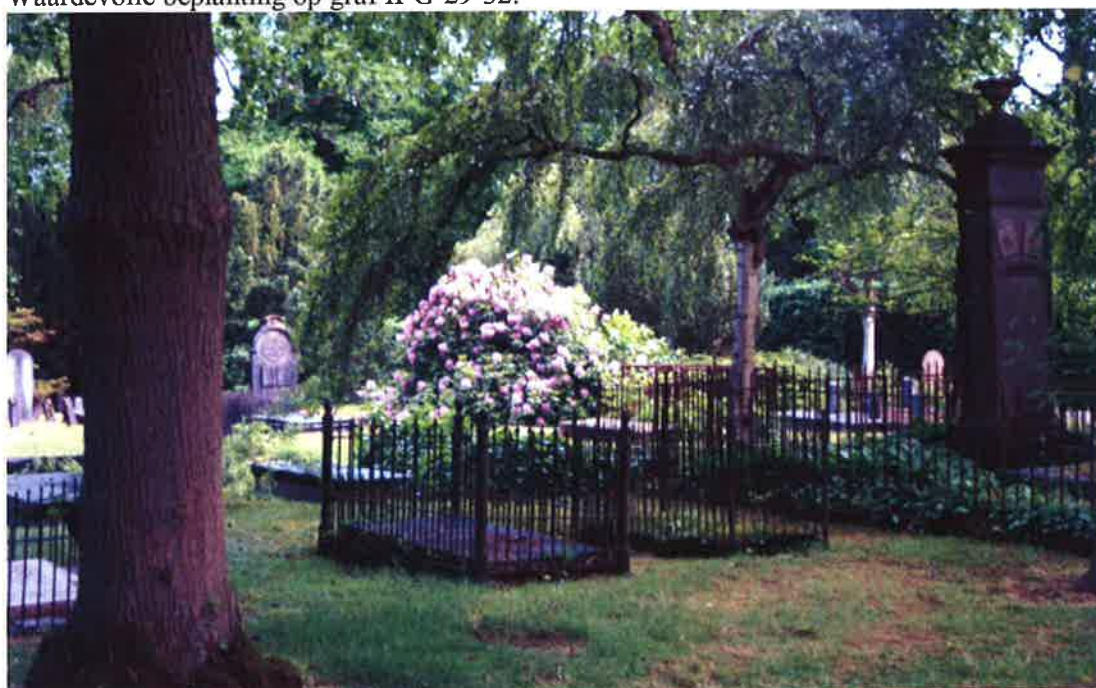
Waardevolle beplanting op graf II-G-29-32:

Op een aantal graven komt beplanting voor met een dusdanige invloed op het karakter van de begraafplaats dat het belangrijk is om deze beplanting langdurig in stand te houden. Het gaat dan om onder andere de volgende graven: II-G-29-32 (zie foto op pagina 16) en V-67/68. Van niet alle graven is een rechthebbende bekend.

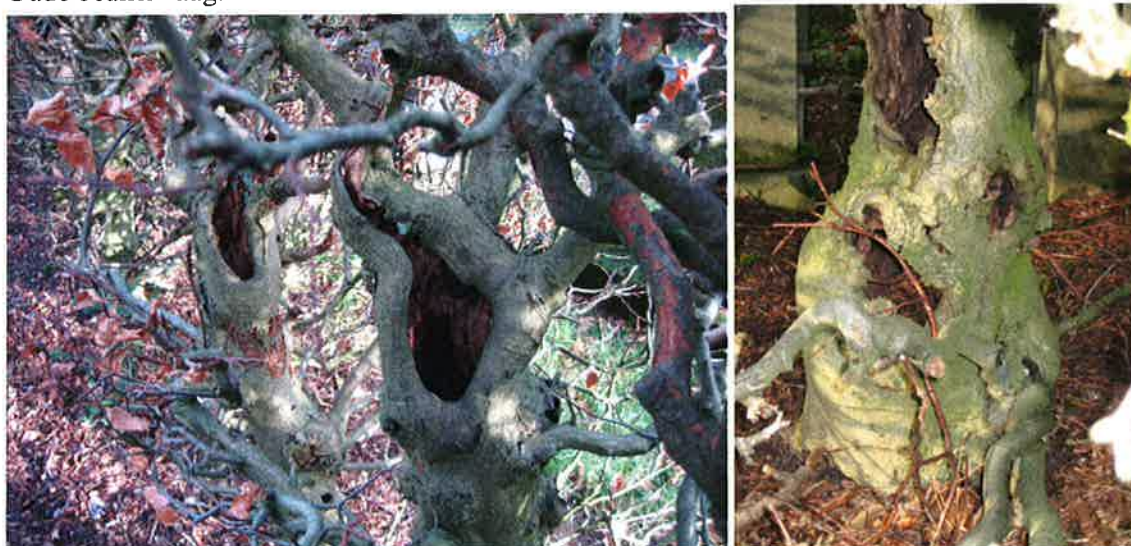
Oude beukenhaag:

Rondom de begraafplaats staat een oude beukenhaag. Deze haag is op een aantal plaatsen van bedenkelijke kwaliteit. Met name op plekken, waar, door omringend hoger geboomte weinig licht komt is de haag dun, doorzichtig of helemaal verdwenen. Wat dan overblijft is een metalen hek met gaas dat op verschillende plaatsen kapot is, of vergane houten paaltjes.

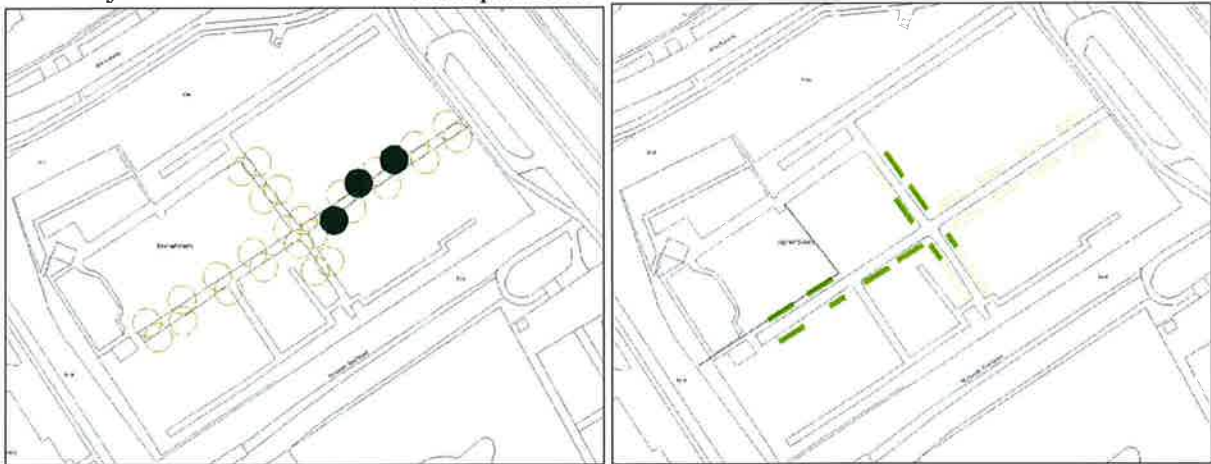
Te verwijderen Larixen en nieuwe klimopvakken:

*De lariksen in de hoofdlaan zullen verwijderd moeten worden daar ze niet passen in de lindelaan. De rij linden op de hoofdlaan is overigens compleet, in de zijlaan moet bezien worden of daar ontbrekende linden bijgezet moeten worden. Eerst zal moeten worden nagegaan of een aantal daar liggende grote graven door nieuwe aanplant door toekomstige wortelgroei niet beschadigd zal worden. Uit visueel oogpunt is het wenselijk de klimoprands weer compleet te maken. Wel moet toegang tot de grafvelden mogelijk blijven.*

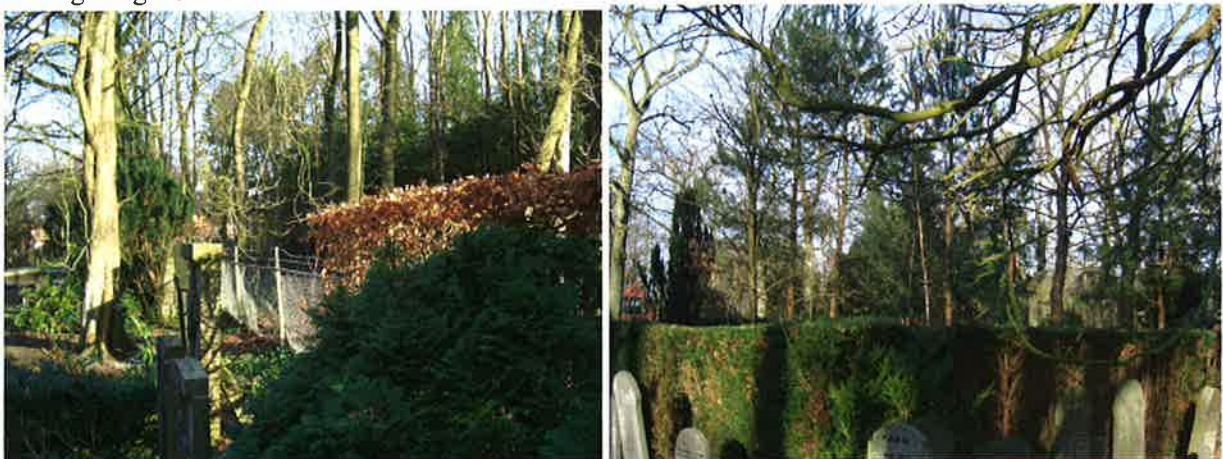
Huidige hagen:

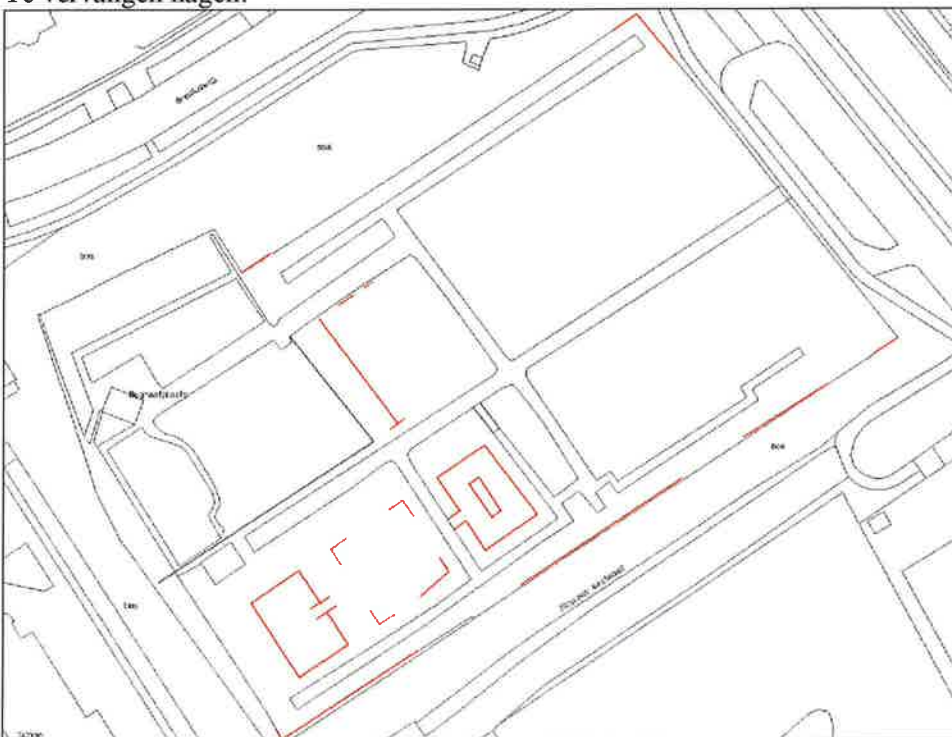
Te vervangen hagen:

Indien hagen worden vervangen dan verdient het aanbeveling om met zo groot mogelijk plantmateriaal te werken. Daarnaast is het raadzaam om complete rijen te vervangen.

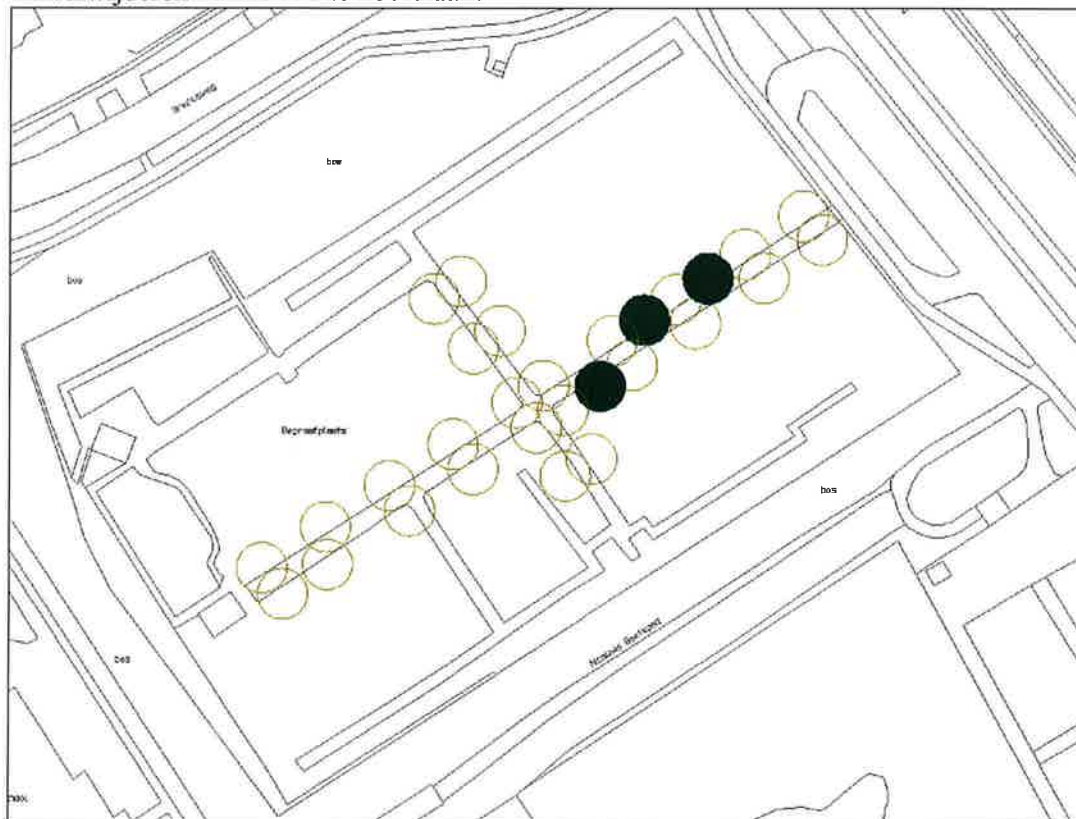
Te verwijderen Larixen in de hoofdlaan:

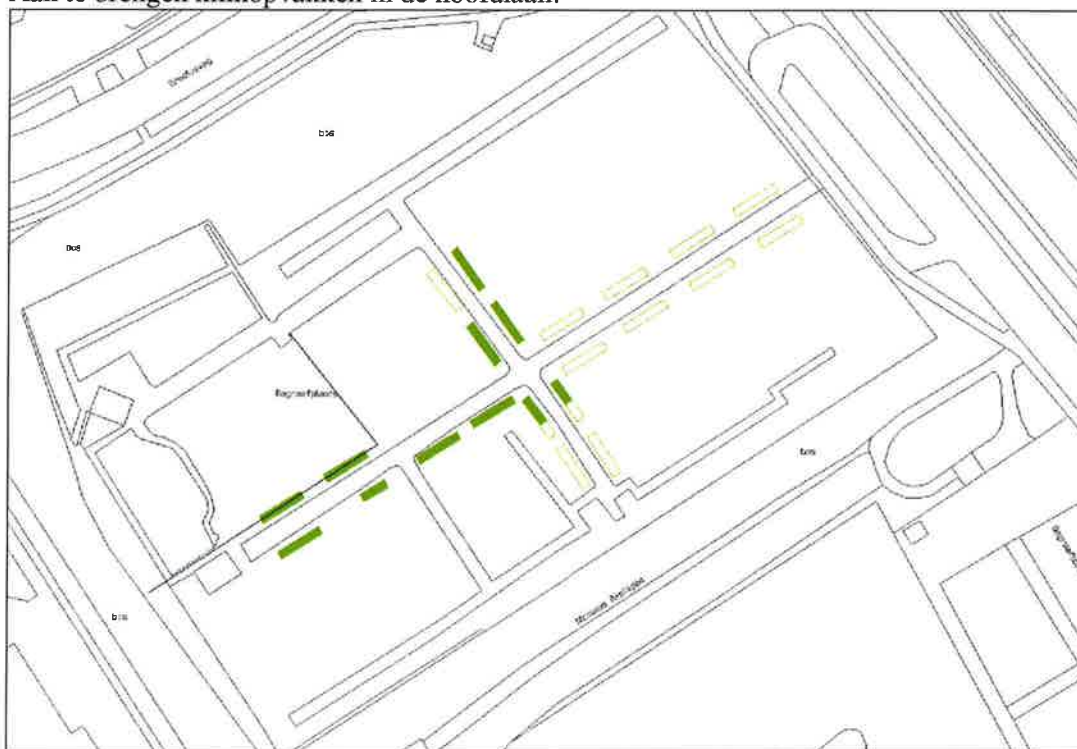
Aan te brengen klimopvakken in de hoofdlaan:

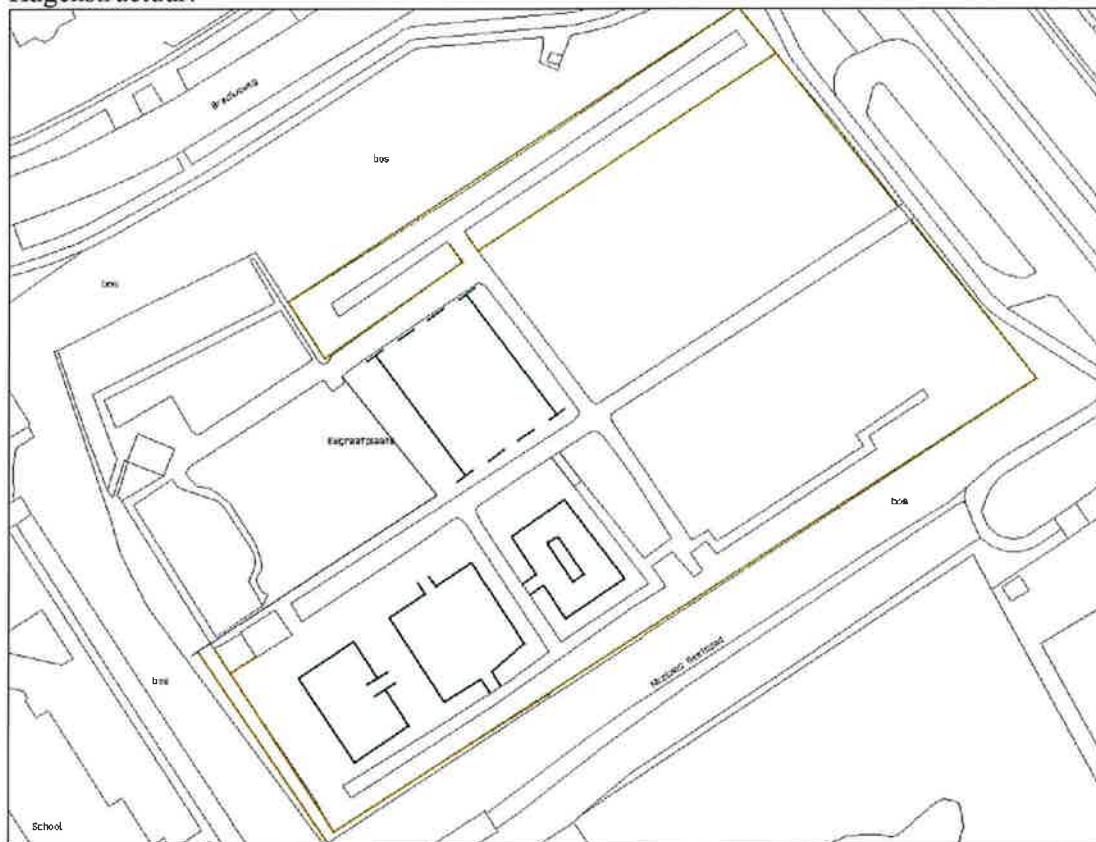
### Hagenstructuur:

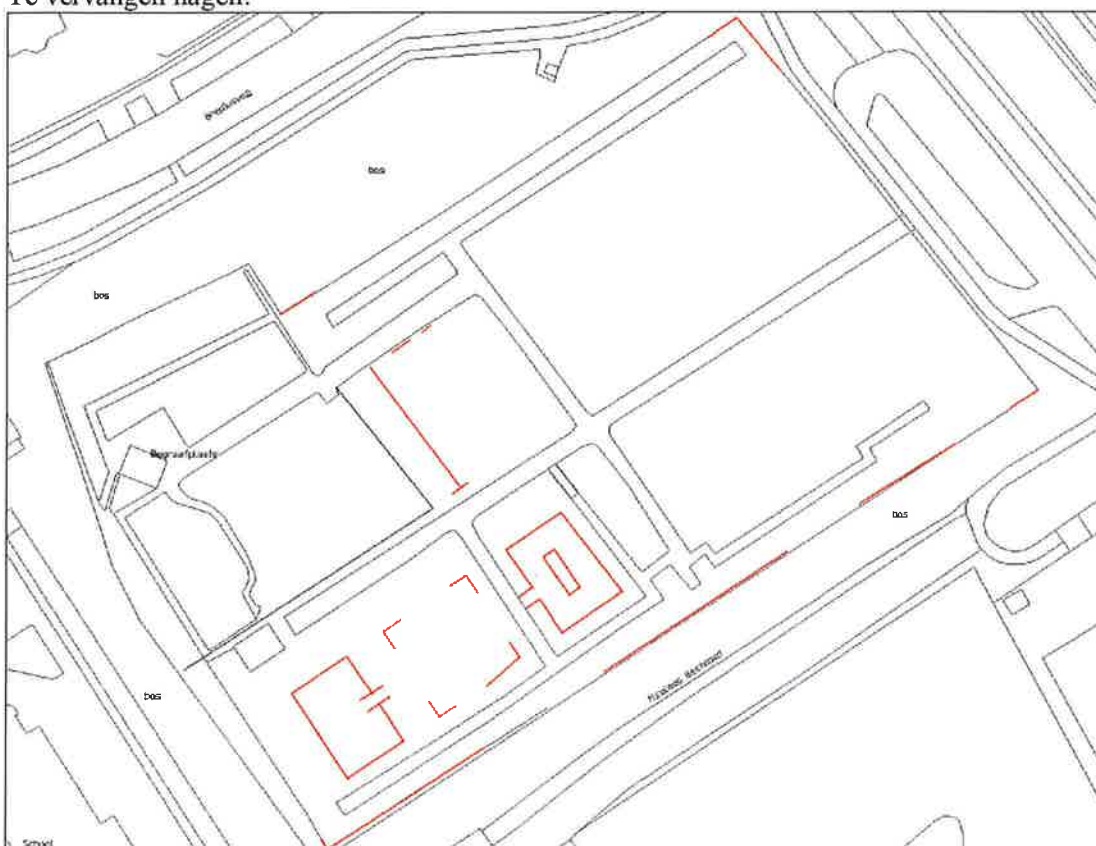
### Te vervangen hagen:

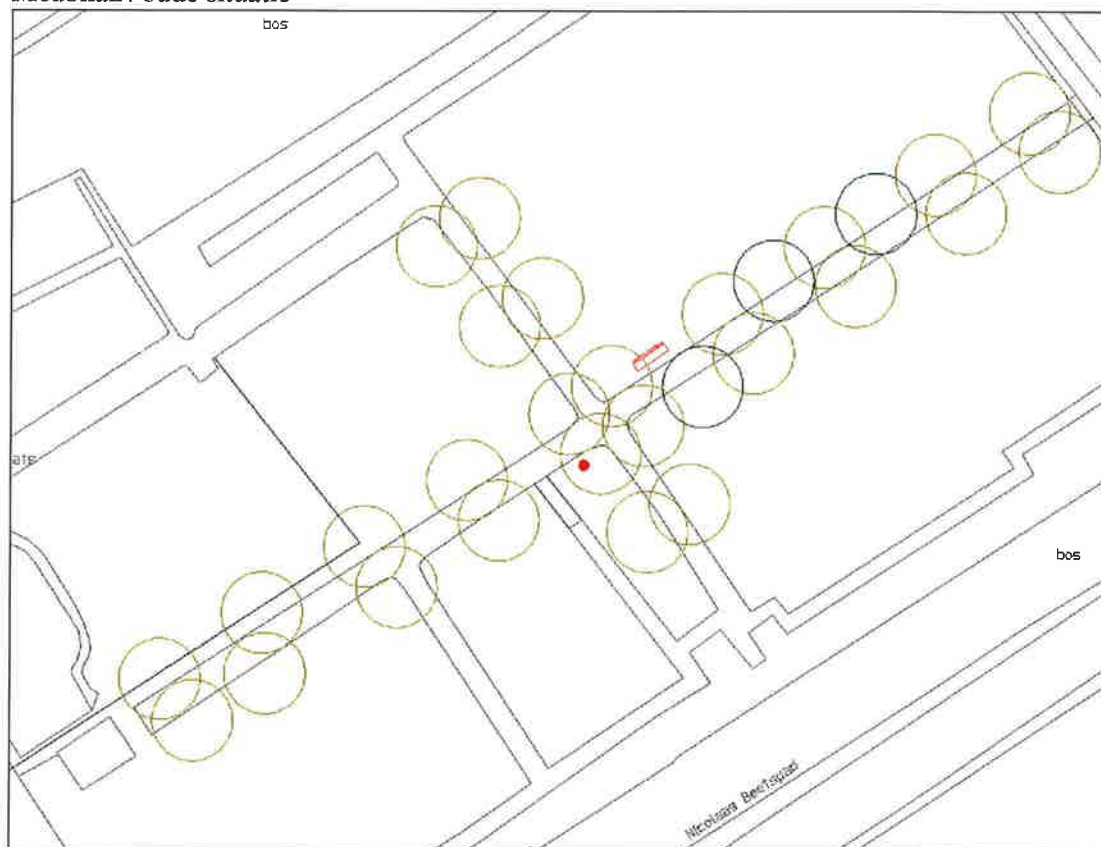
Meubilair: oude situatie

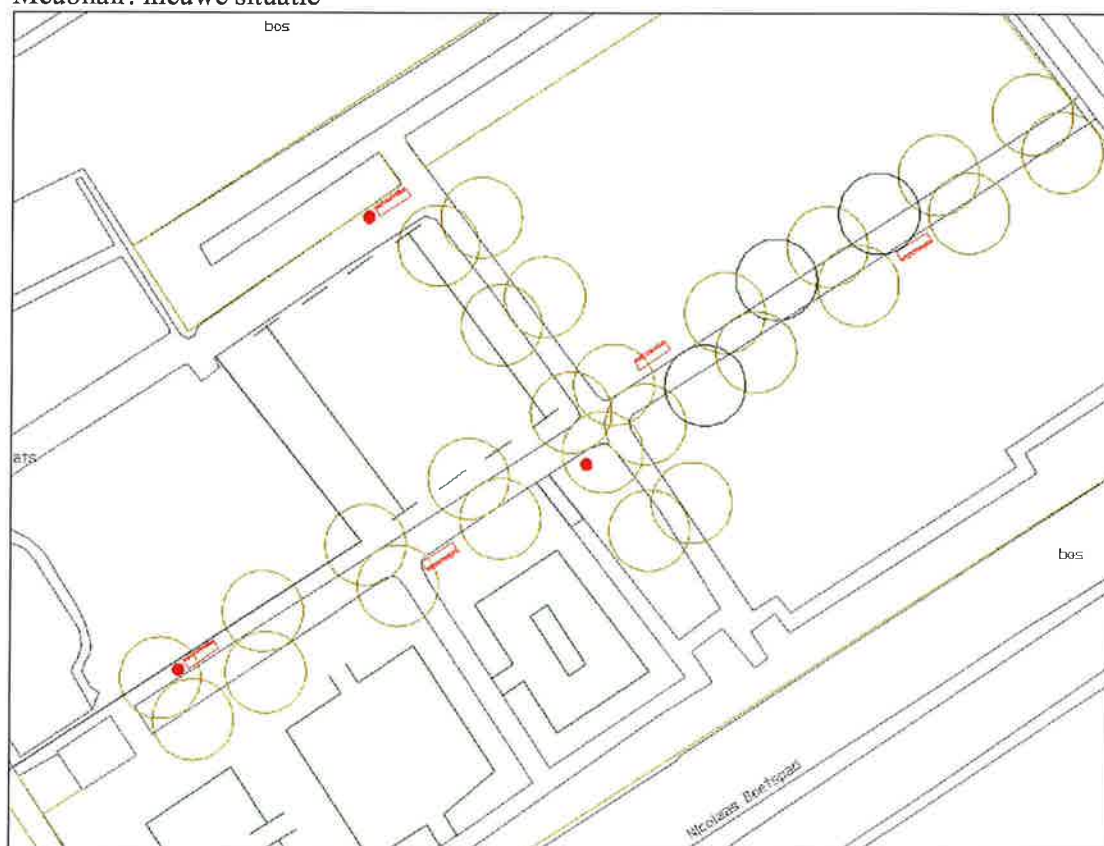
Meubilair: nieuwe situatie

Het aantal afvalbakken op de begraafplaats is niet langer toereikend. Door op een paar strategische plaatsen extra afvalbakken te plaatsen wordt voorkomen dat het afval naast de afvalbak terecht komt. Dit geeft namelijk een verwaarloosde indruk. De afvalbakken moeten wel passend zijn bij het karakter van de begraafplaats. Hetzelfde geldt voor de banken, de huidige bank past niet bij de begraafplaats en zou vervangen moeten worden. Hiervoor kan gekozen worden voor een type dat al voorkomt op de begraafplaats, namelijk bij graf III-A-8. Ook voor de banken geldt dat een uitbreiding van het aantal op z'n plaats is (zie pagina 41 in bijlage 2).

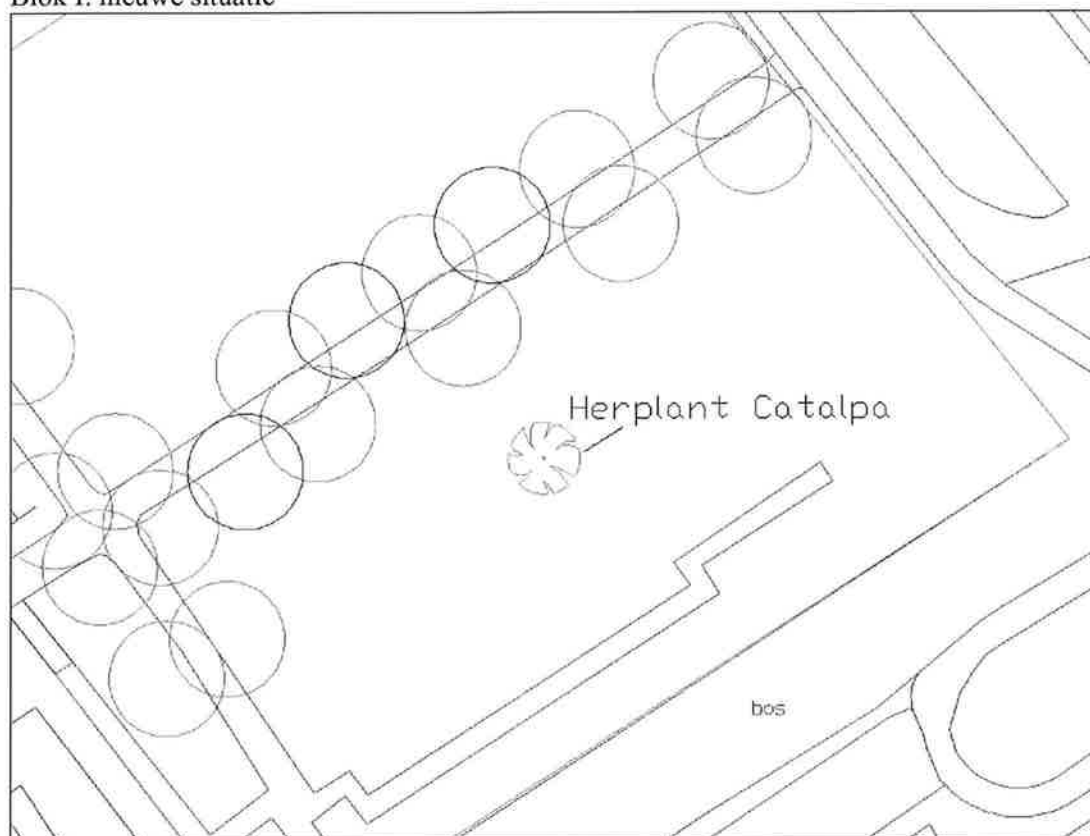
Blok I: nieuwe situatie

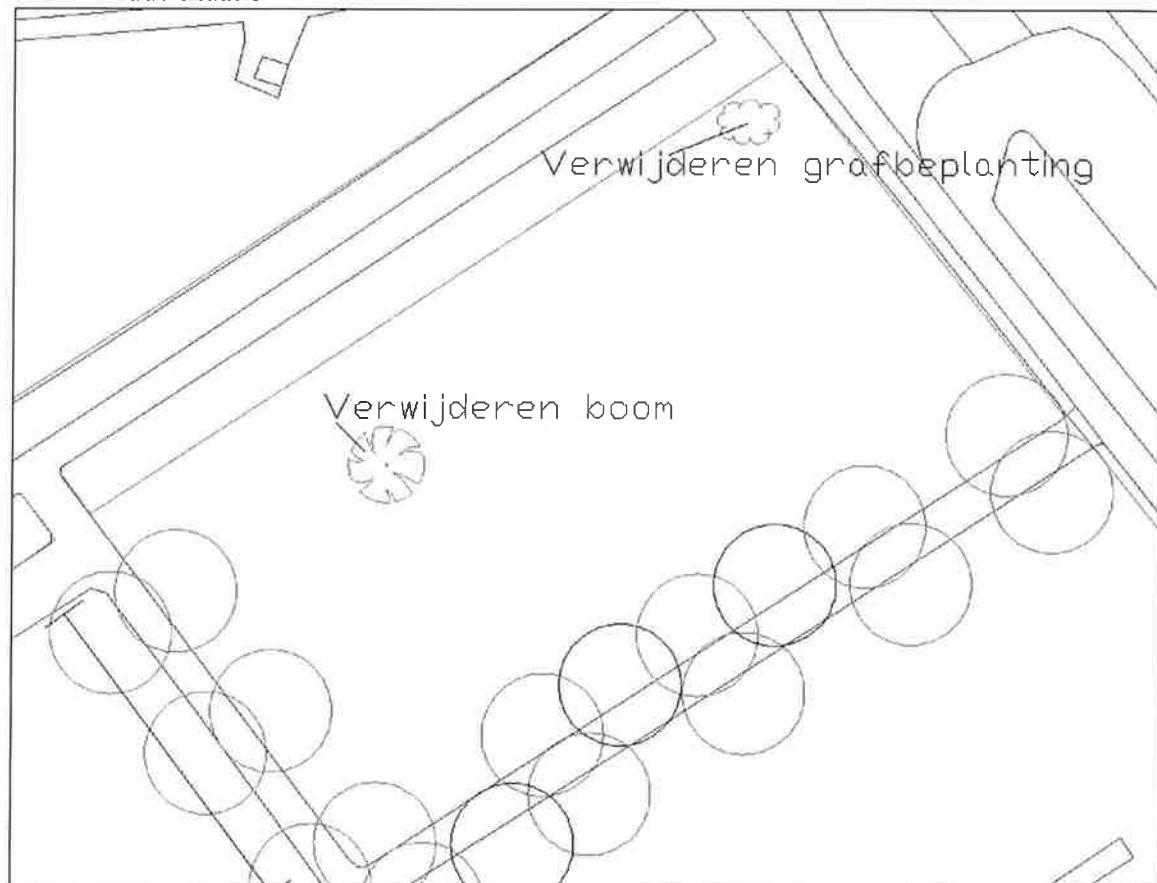
## Blok II: oude situatie

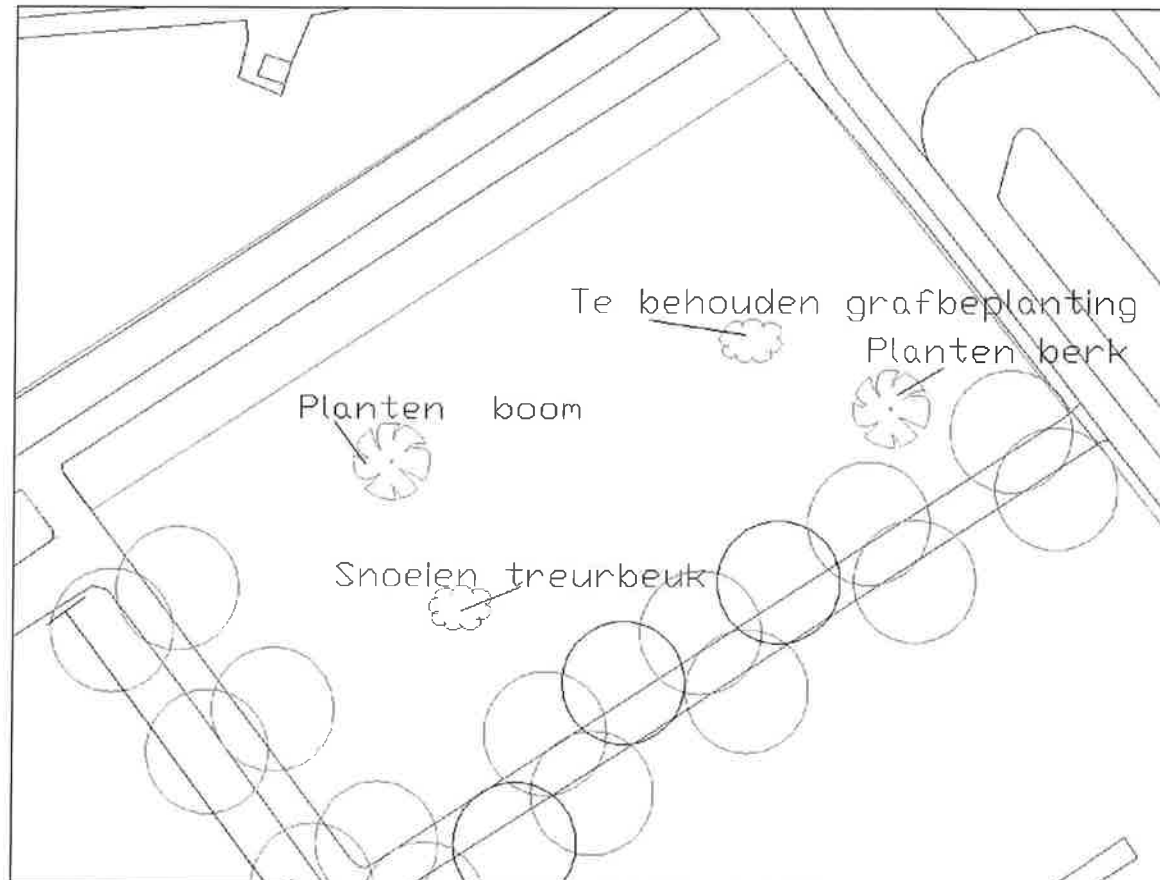
## Blok II: nieuwe situatie

In de voorste kamer (rij C) zijn van oorsprong geen coniferen aangebracht, behoudens een blokhaag van taxus in het midden van de kamer. Om ook in deze kamer een opgaande beplanting te bereiken is het mogelijk om op de hoekpunten van de blokhaag een smalle opgaande conifeer (*Juniperus scopulorum* 'Skyrocket') te plaatsen.

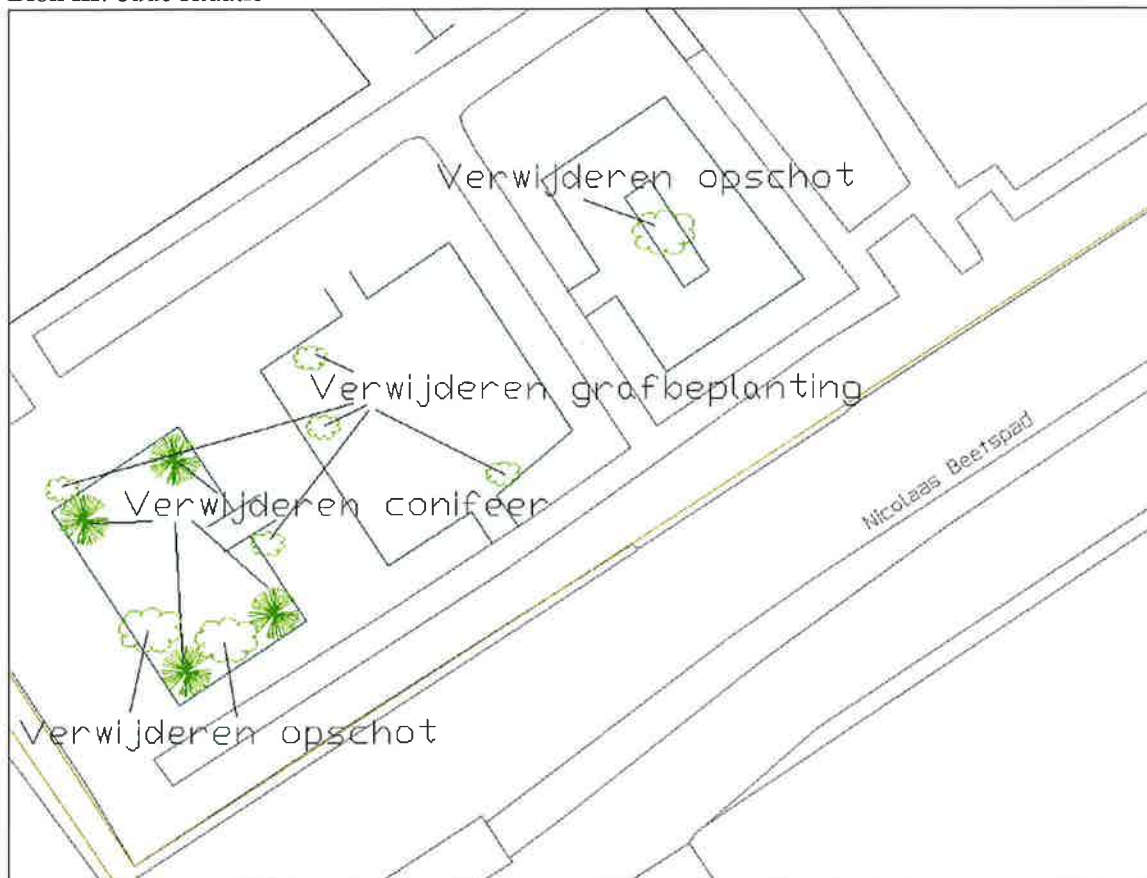
### Blok III: oude situatie

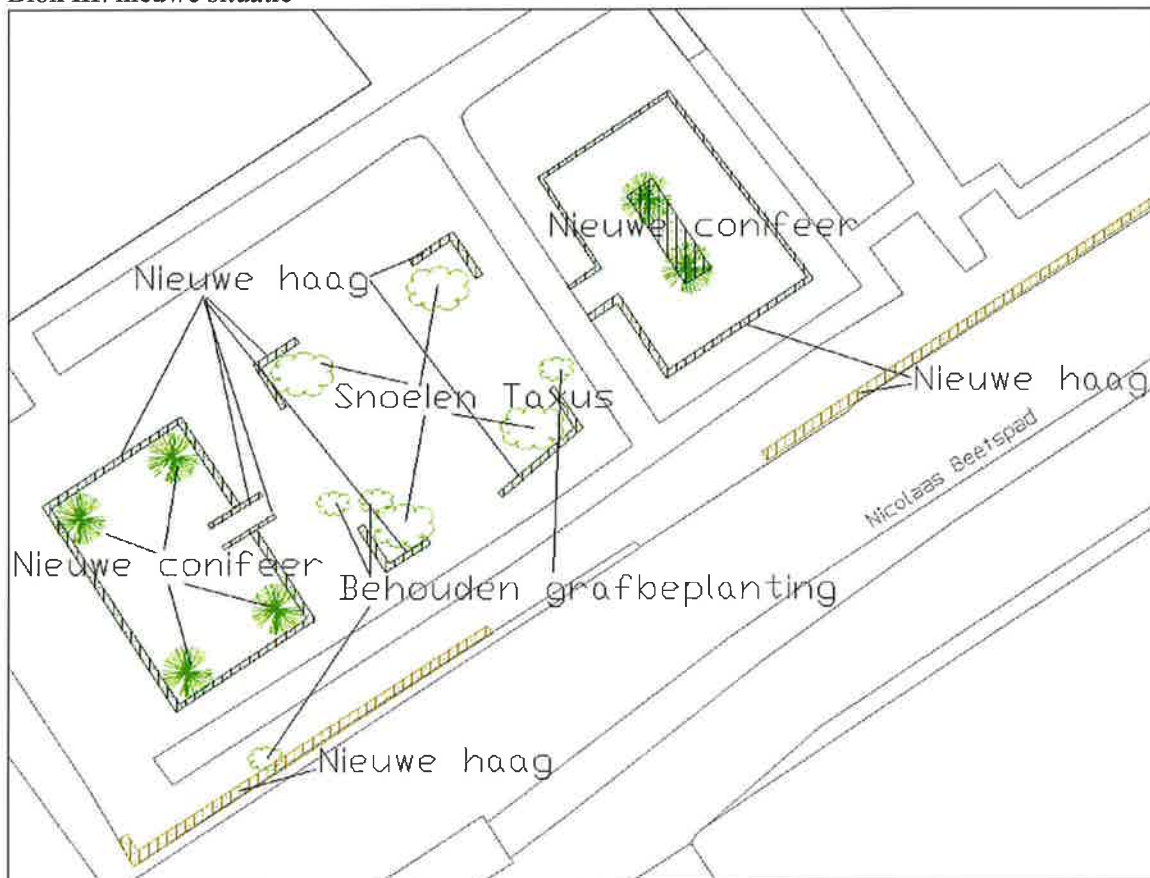
### Blok III: nieuwe situatie

Het karakter van blok III wordt grotendeels bepaald door het voorkomen van de, soms sterk uitgegroeide, grafbeplantingen en zaailingen die soms al uitgegroeid zijn tot beginnende bomen. Alle zaailingen kunnen nagenoeg zonder problemen verwijderd worden zonder dat er beplanting dient terug te komen. Dit geldt zeker voor de grafbeplanting in de drie kamers (rij C, D en E), de grafbeplanting in deze kamers die boven de omringende haag uitkomt zal verwijderd moeten worden. De grafbeplanting op de overige graven kan verwijderd worden (nadat de grafrechten aan de gemeente zijn vervallen) behoudens de beplanting op de volgende graven: III-D-39, III-B-17, III-D-7. Ter voorkoming van een kaalslag en een zeer grote aantasting van het karakter van blok III kan bij een aantal graven vervangende beplanting worden aangebracht (zie pagina 44 in bijlage 2).

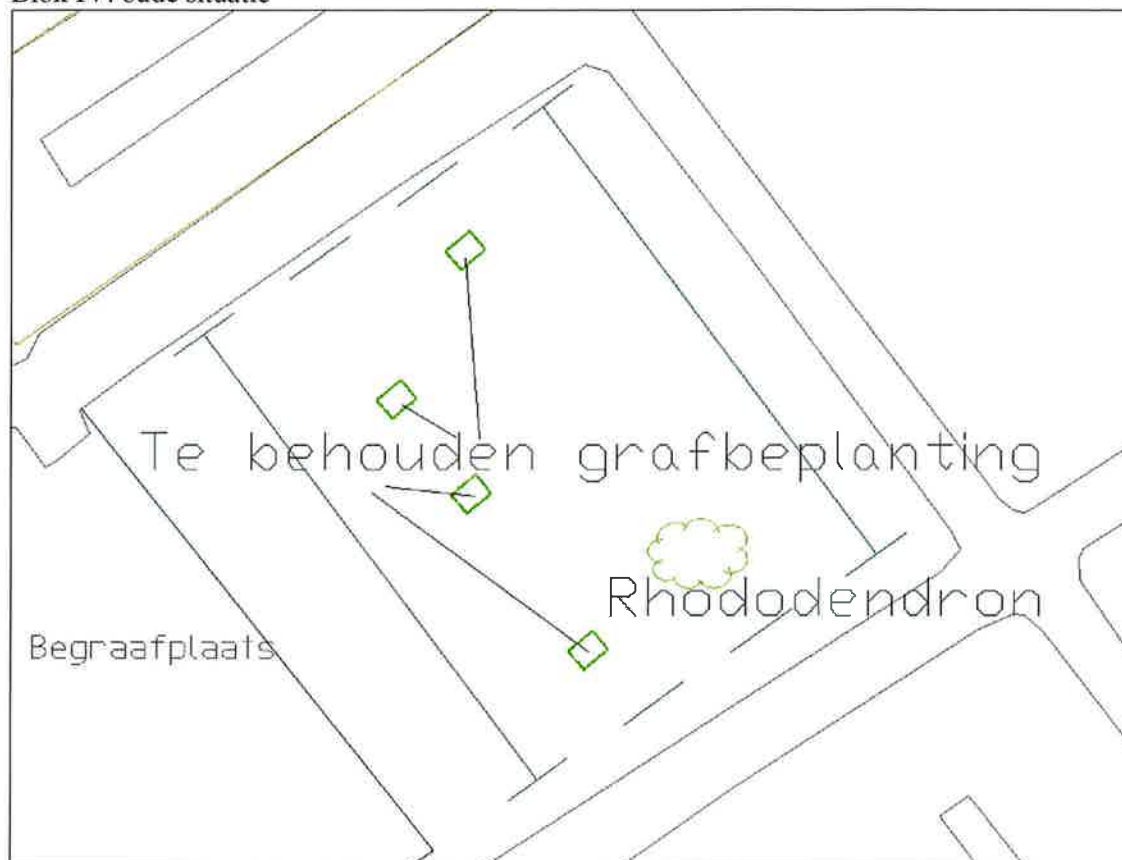
Blok IV: oude situatie

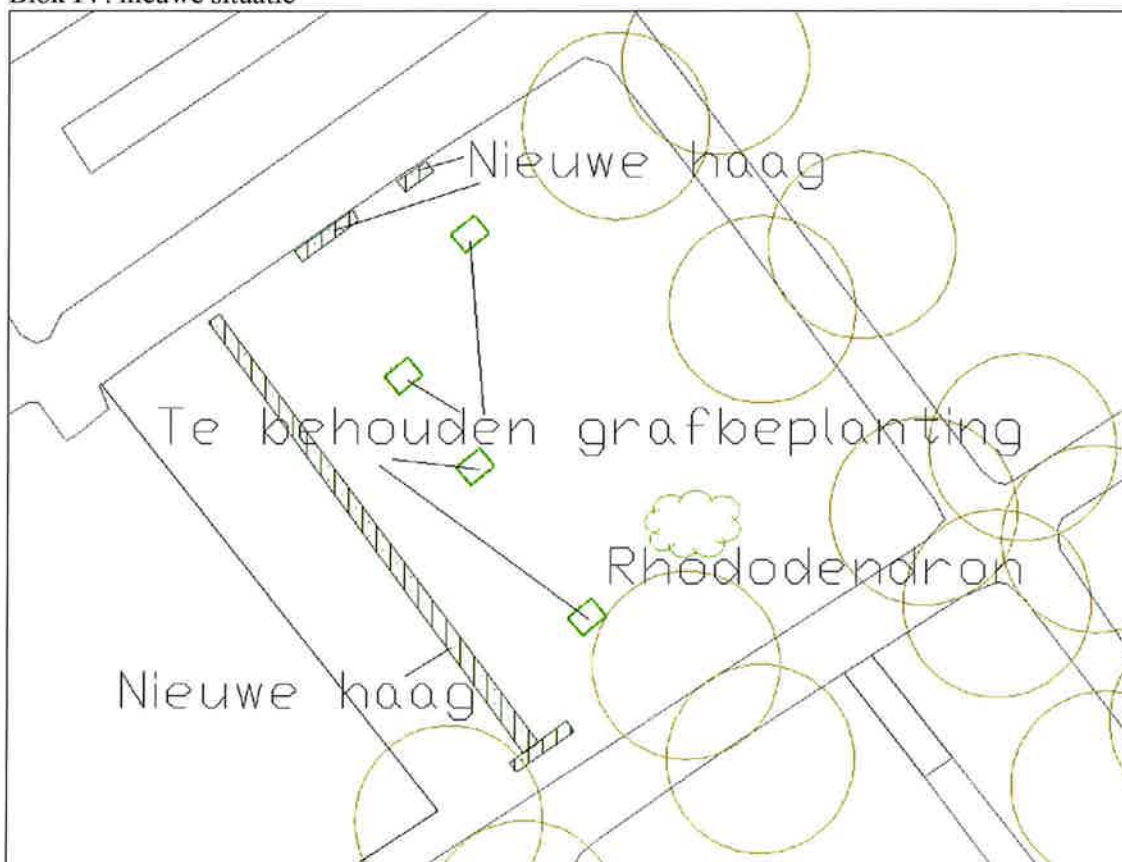
Blok IV: nieuwe situatie

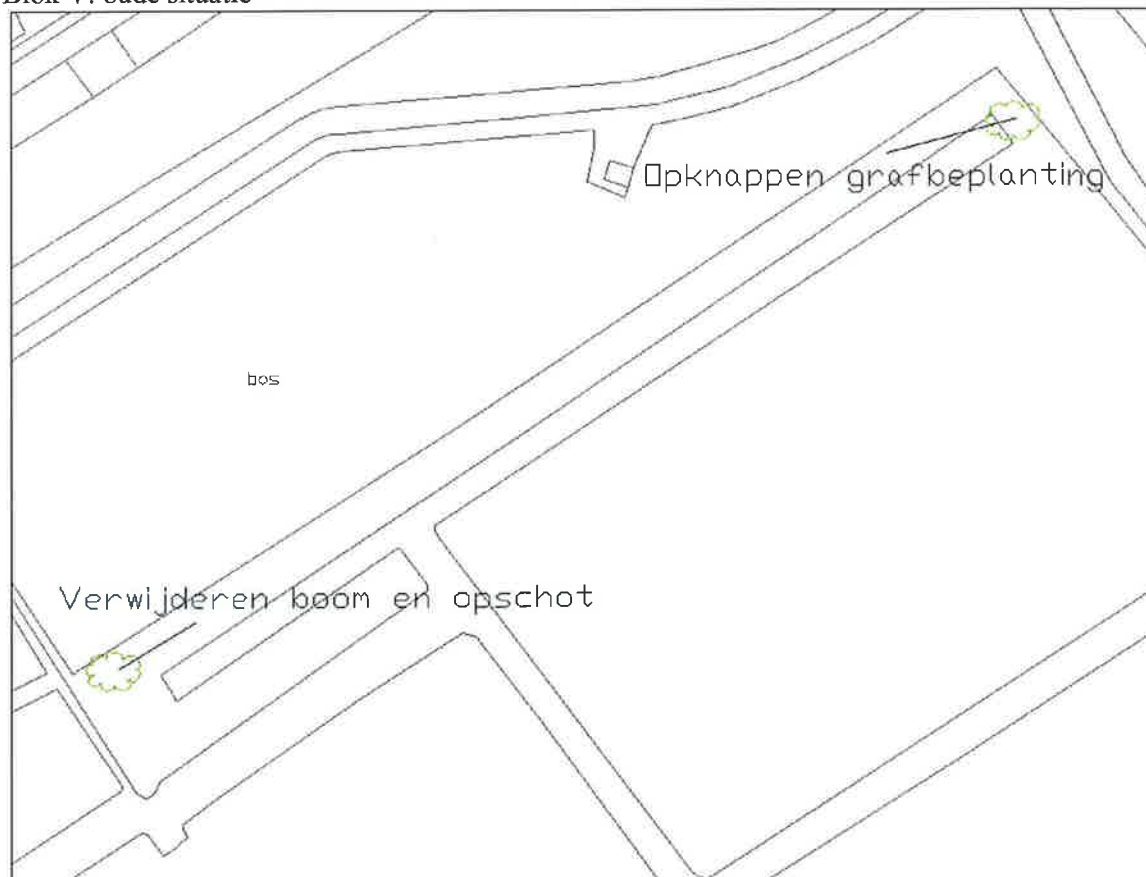
Blok V: oude situatie

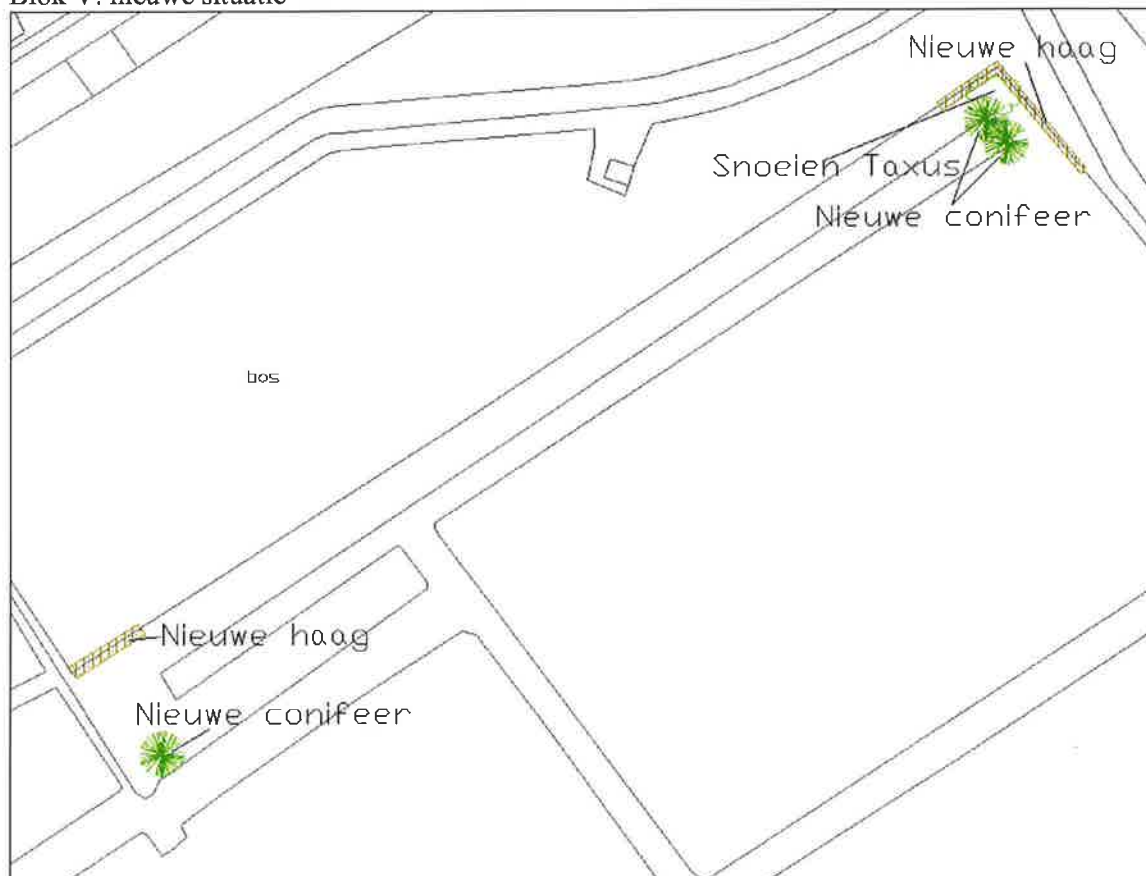
Blok V: nieuwe situatie

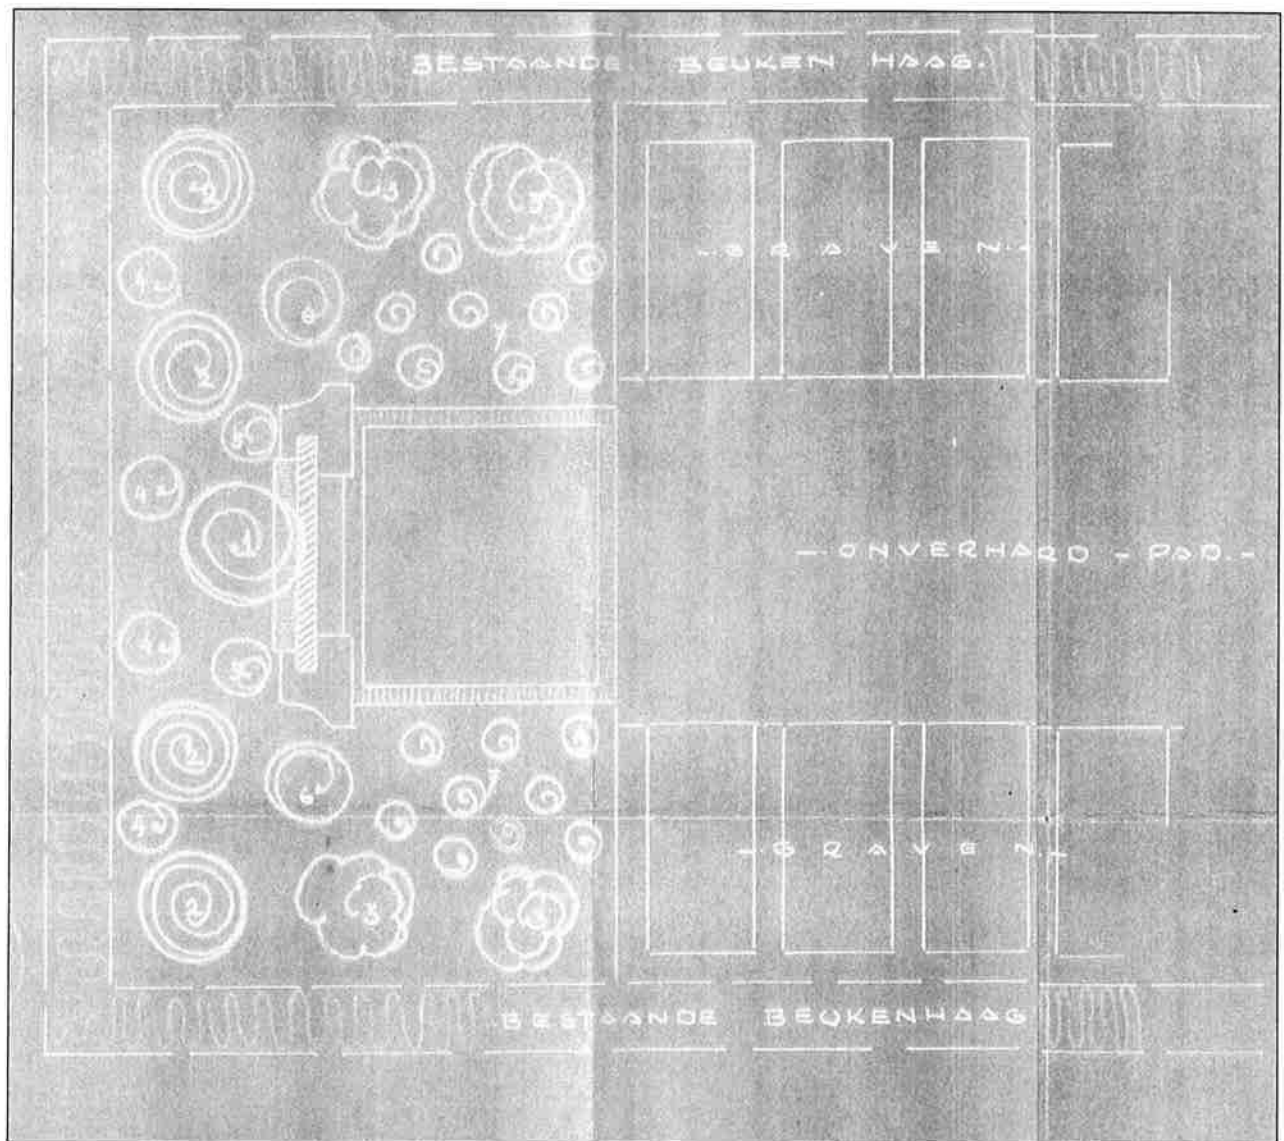
Voor zover bekend is alleen van het graf V 67/68 een oorspronkelijke ontwerp-tekening bewaard gebleven. Het ontwerp stamt uit december 1941 en is van T. Tersteeg, zoon van de bekende tuin- en landschapsarchitect D.F. Tersteeg.

VERKLARING.	
1 - 1	CESTACEAE - OXYACANTHA VAR. ALBA - PENDULA
2 - 4	CHAMAECYPARIS - LAWSONIANA INTERMIXTA -
3 - 4	SYRINGA REFLEXA -
4 - 4	ZILVERBONTE LIGUSTRUM
5 - 2	GEWONE GROENE LIGUSTRUM
6 - 2	BLAUWE HOEDENSIA
7 - 18	POTENTILLA VEITCHII -
2 STAM EIKEN ZULLEN VERDUNEN.
