## Asbestinventarisatie rapportage

Oud-Bussummerweg 22 1401SP Bussum  
De Vondelschool

**Projectnummer: 220351**

**Datum inventarisatie:** 28 december 2022  
29 december 2022

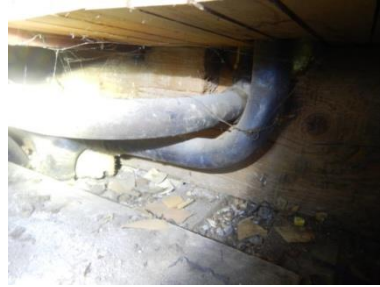
geen isolatie

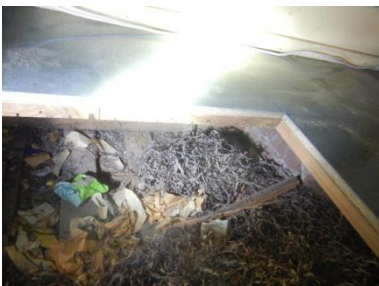
houtwol isolatie

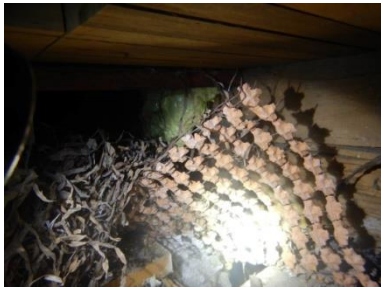
steengaas onder vloer

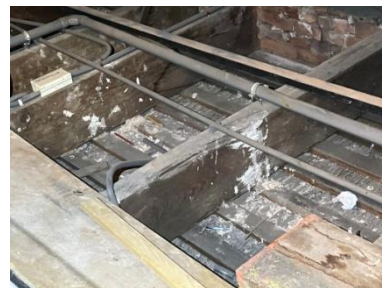
dikke draagbalken op BG
